## Volkswagen Golf Plus Comfortline

EZ 11/2009 | Van | Benzin | Automatikgetriebe | 163.523km  
Besteuerung: Differenzbesteuert (§25a UStG)  
Fahrzeugstandort: 26\*\*\*  
Fahrzeug aufgenommen am: 29.07.2026

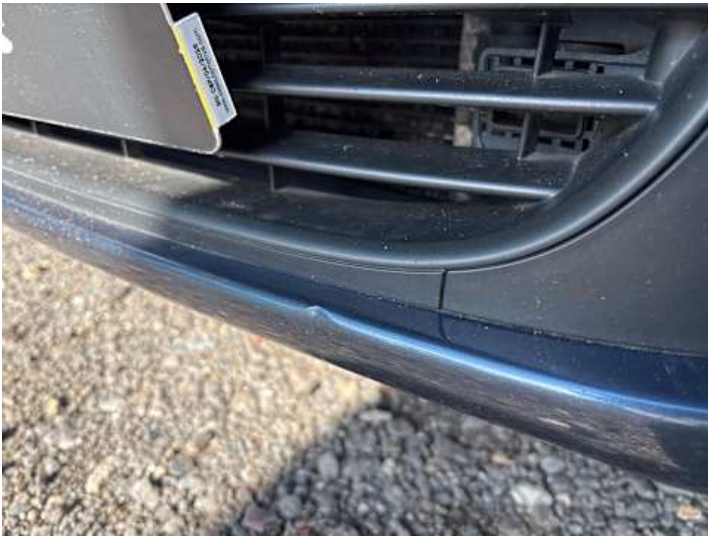
Stoßstange vorne (Kratzer, Verformung)

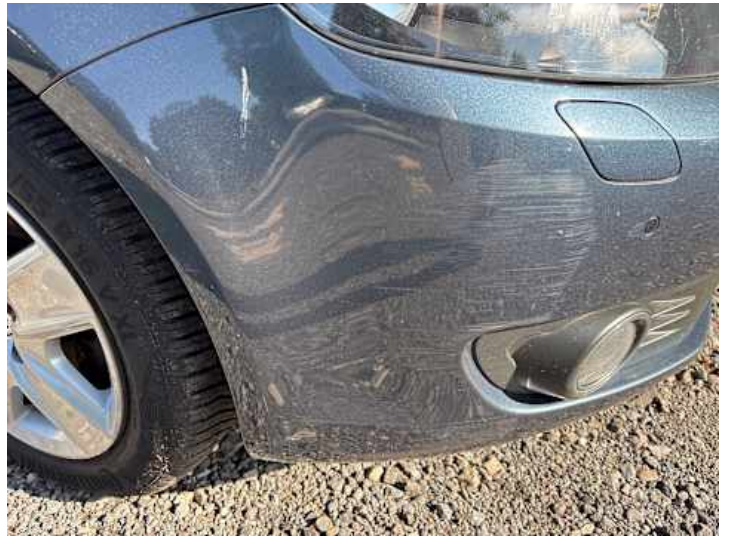
Stoßstange vorne (Kratzer, Verformung)

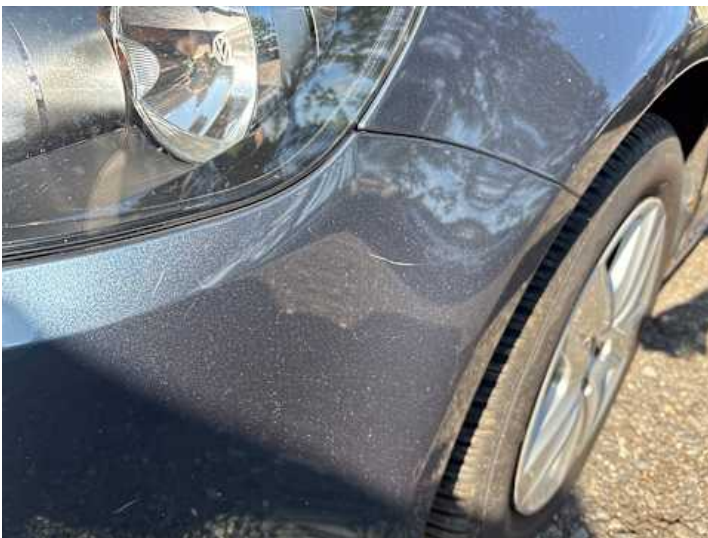
Stoßstange vorne (Kratzer, Verformung)

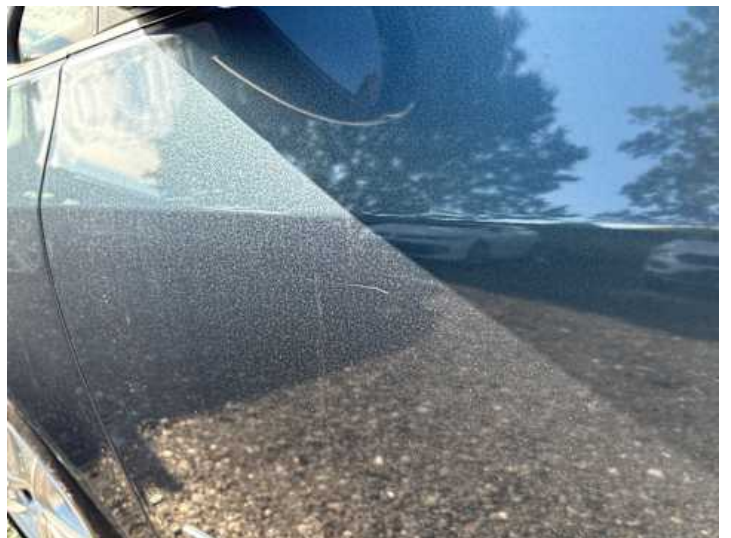
Fahrtür (Delle, Kratzer)

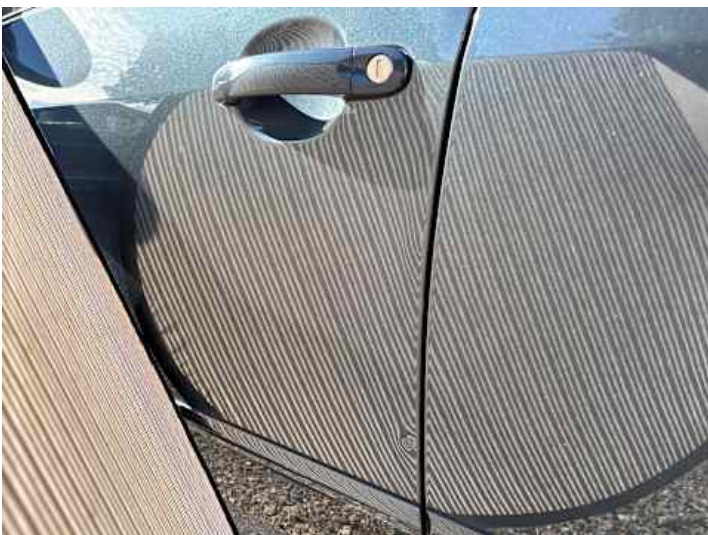
Fahrtür (Delle, Kratzer)

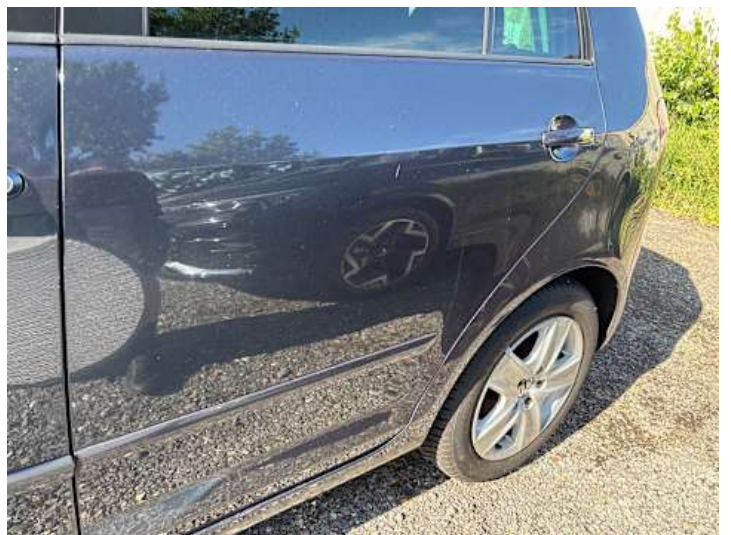
Türe hinten links (Kratzer)

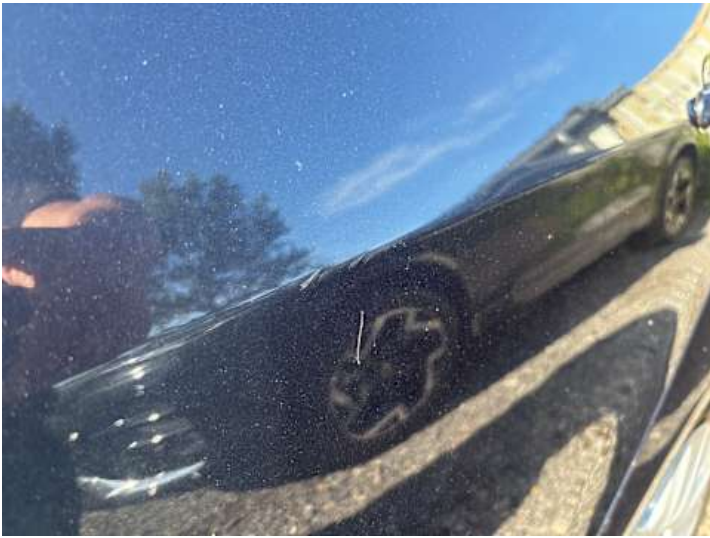
Türe hinten links (Kratzer)

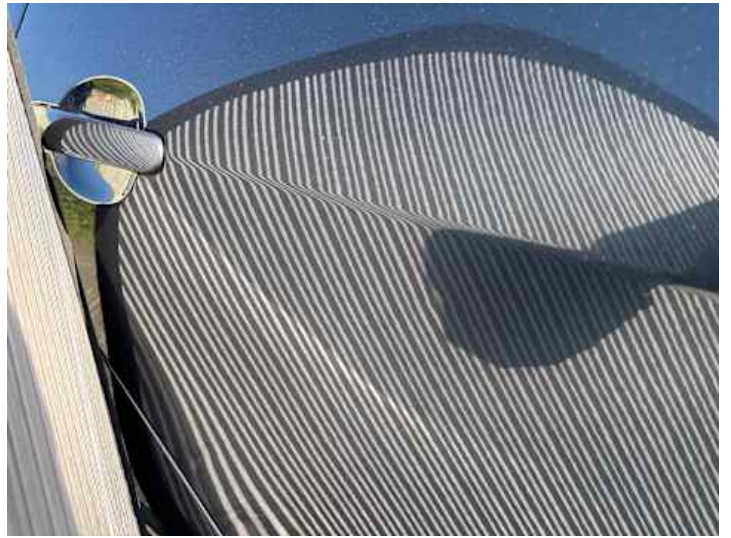
Türe hinten rechts (Delle)

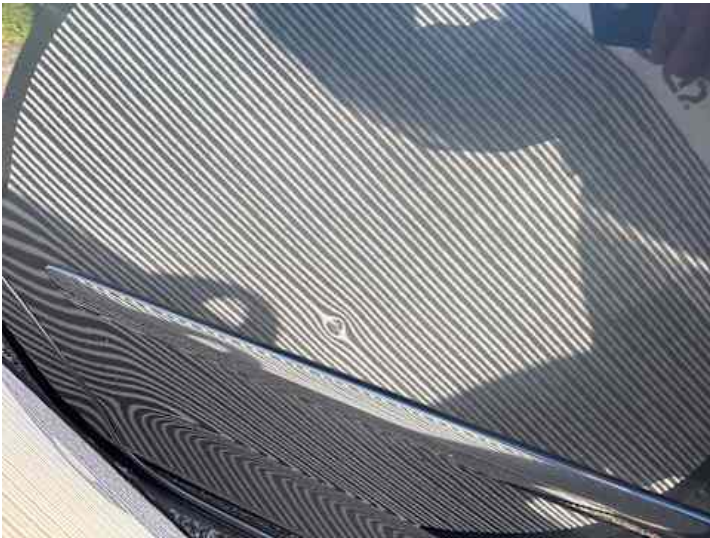
Türe hinten rechts (Delle)

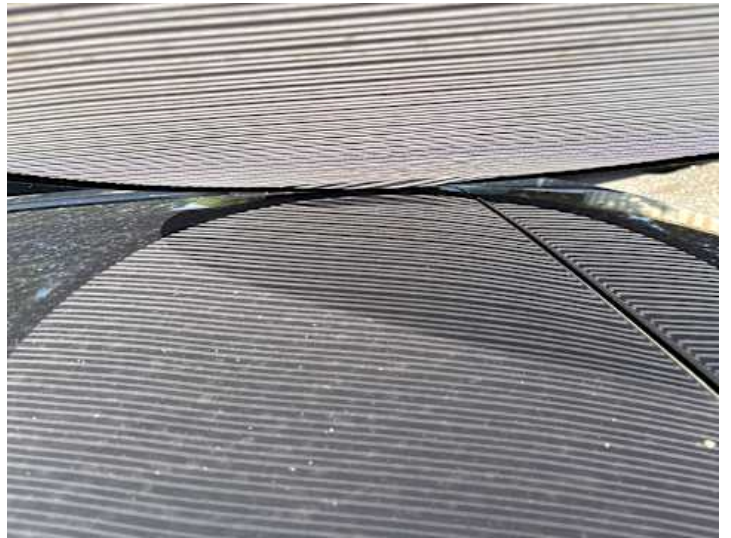
Dach (Delle)

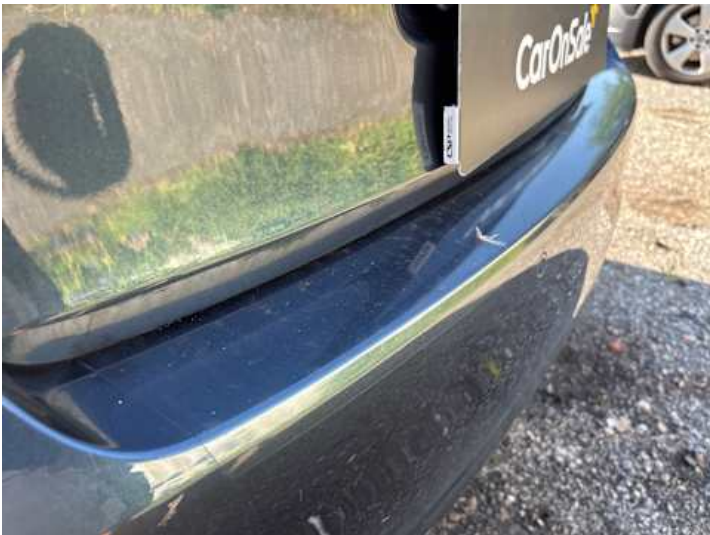
Stoßstange hinten (Kratzer)

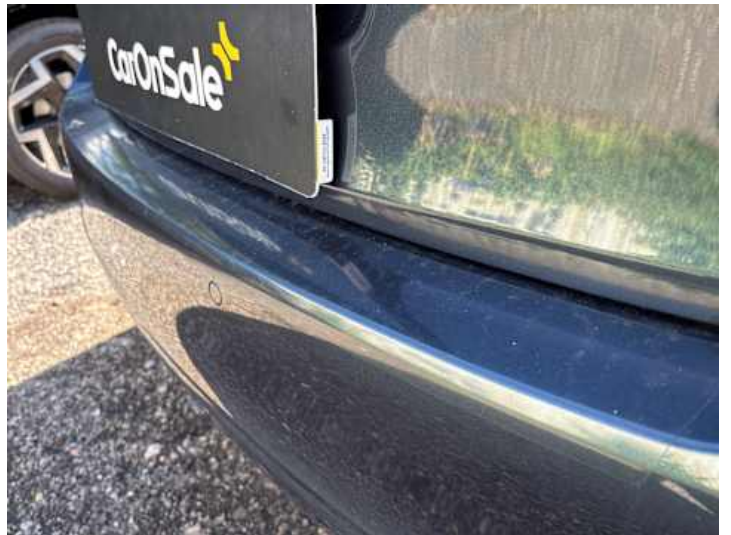
Stoßstange hinten (Kratzer)

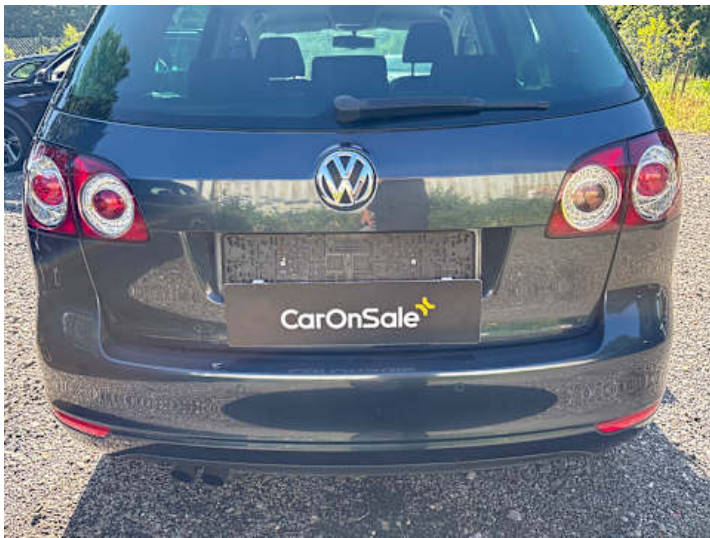
Stoßstange hinten (Kratzer)

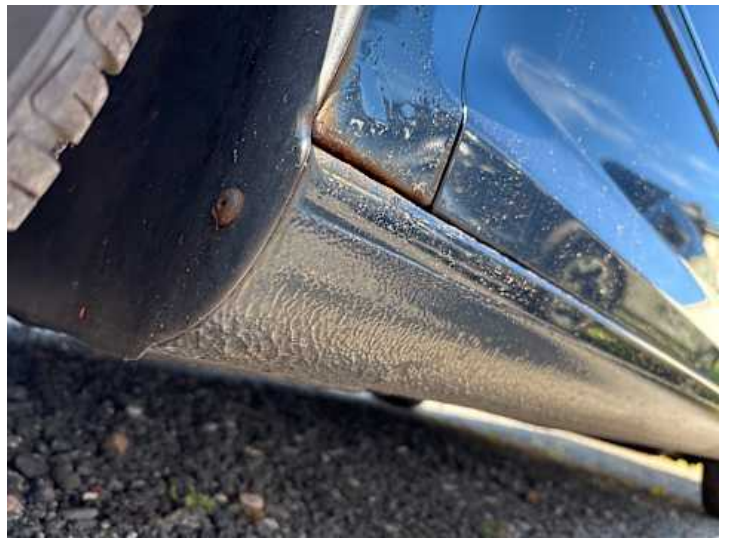
Schweller links (Rost)

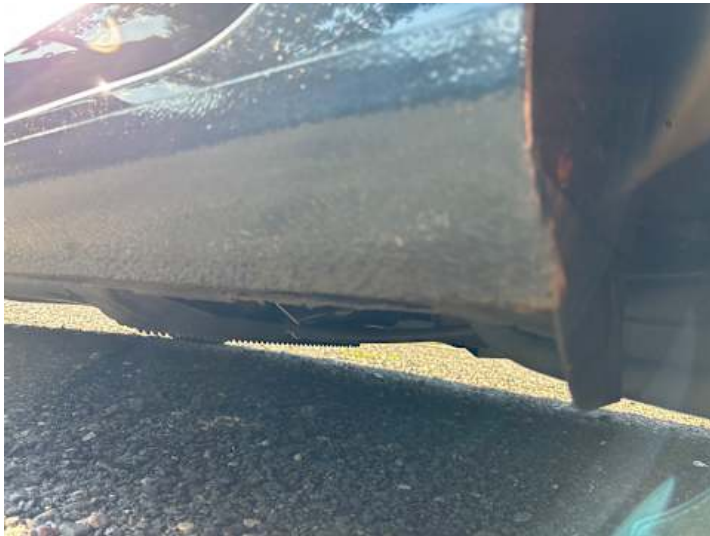
Schweller links (Rost)

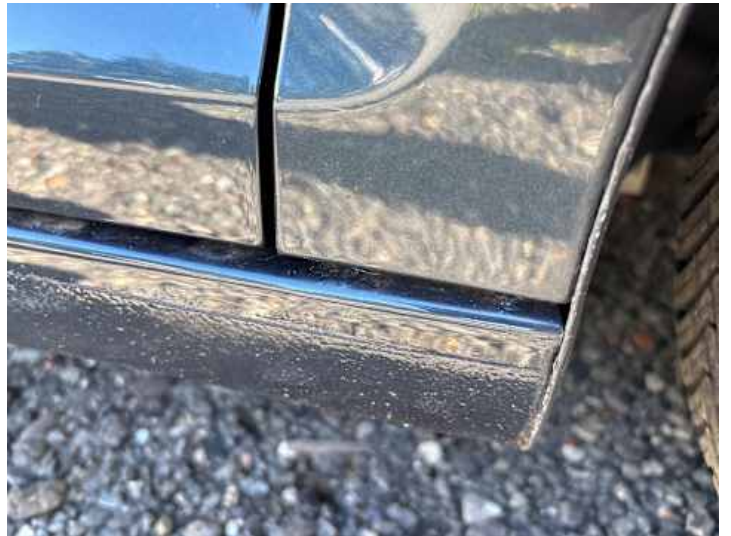
Schweller rechts (Rost)

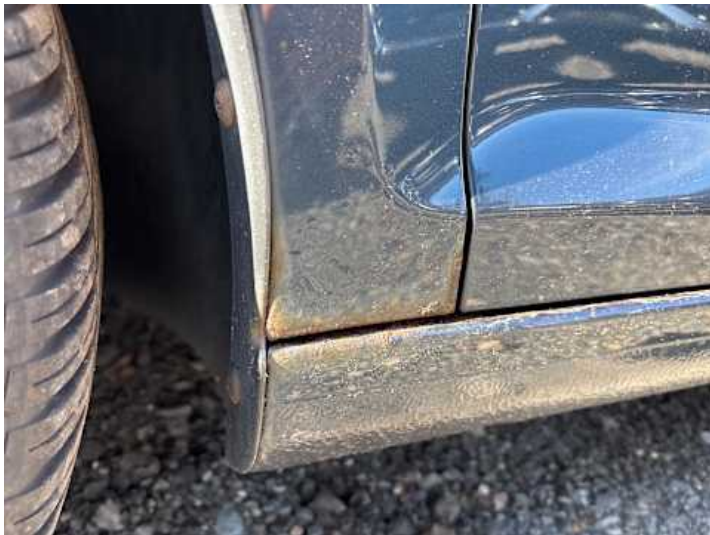
| Fahrzeugteil | Lackschichtdicke (in µm) | Fahrzeugteil | Lackschichtdicke (in µm) |
|---|---|---|---|
| Kotflügel vorne links | 120 | Kotflügel vorne rechts | 180 |

Kotflügel vorne links (Delle, Kratzer, Rost)

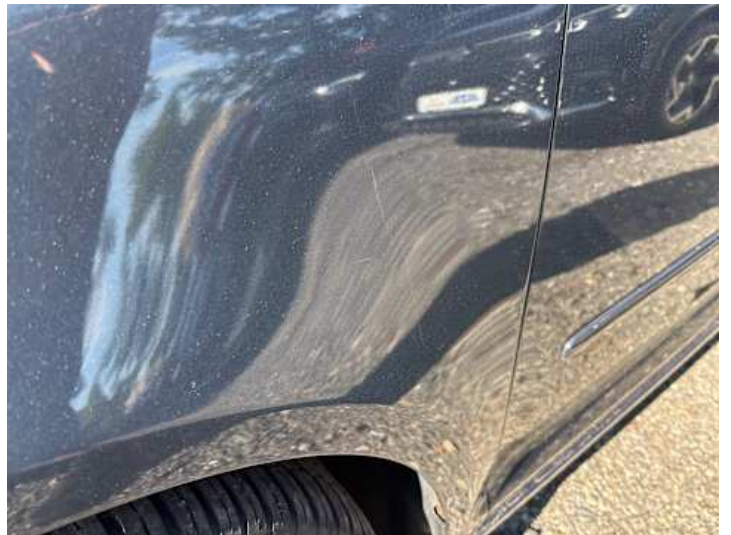
Kotflügel vorne links (Delle, Kratzer, Rost)

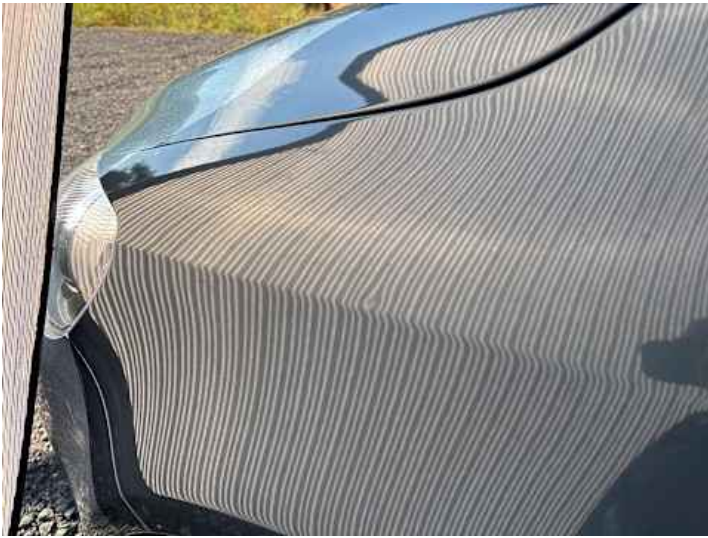
Kotflügel vorne links (Delle, Kratzer, Rost)

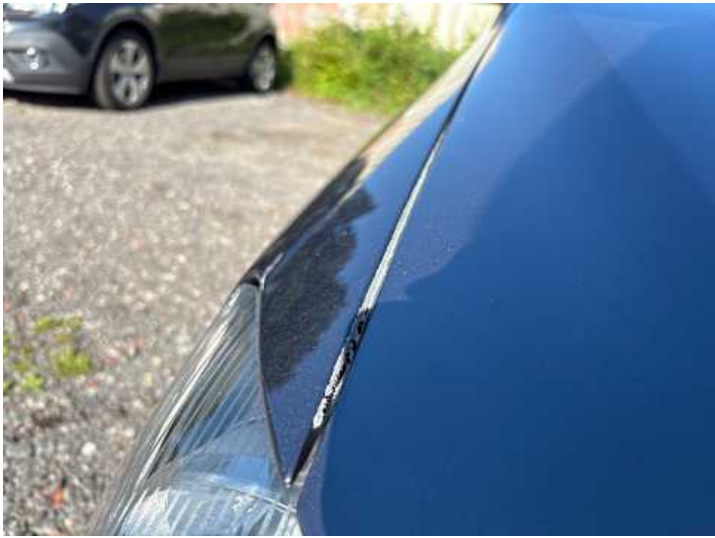
Kotflügel vorne rechts (Lackschaden)

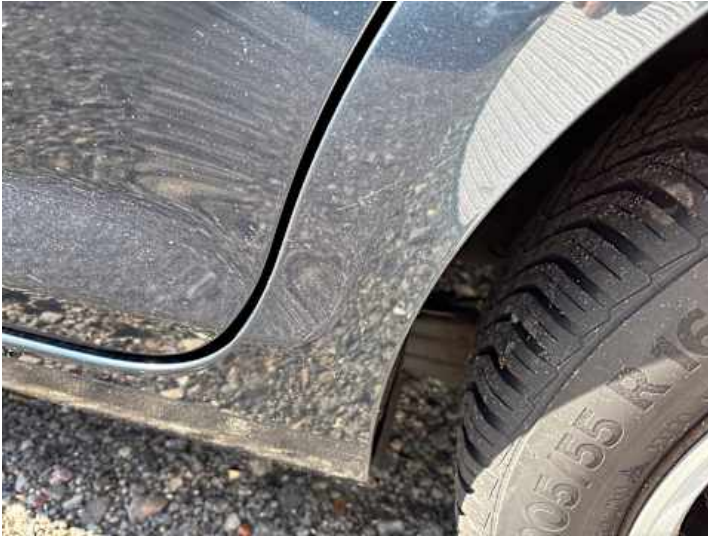
Seitenteil hinten links (Delle, Kratzer)

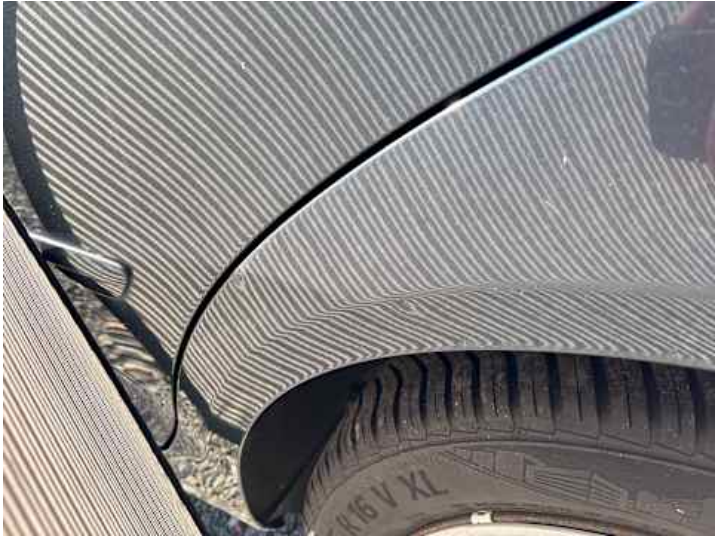
Seitenteil hinten links (Delle, Kratzer)

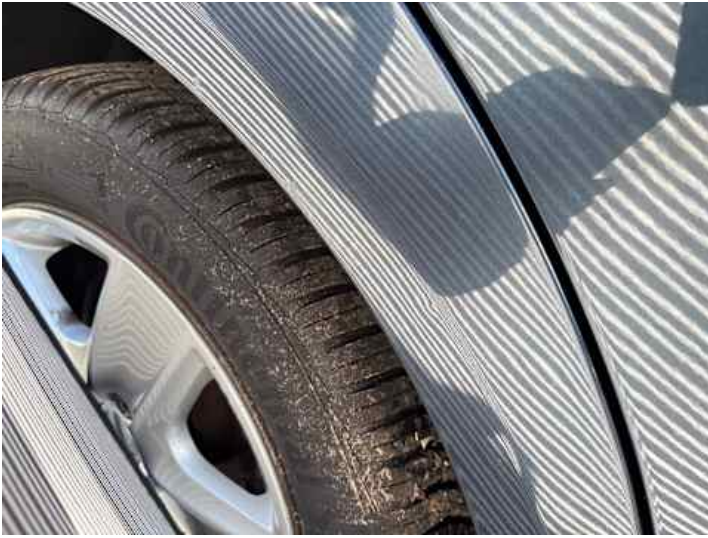
Seitenteil hinten rechts (Delle)

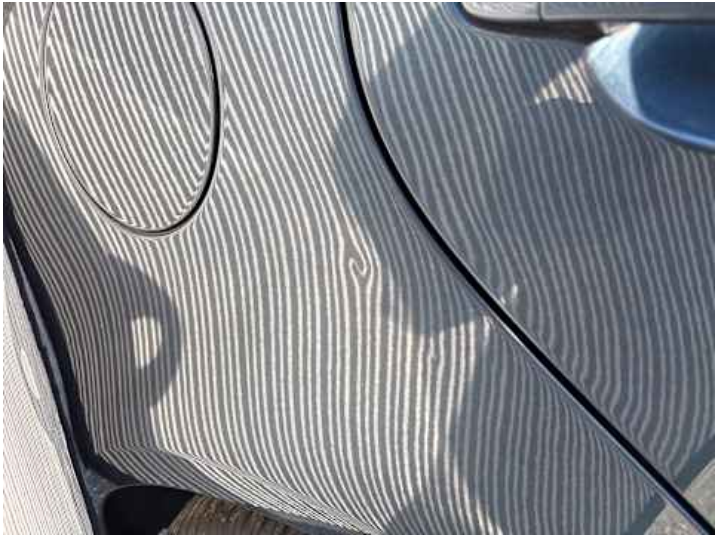
Seitenteil hinten rechts (Delle)

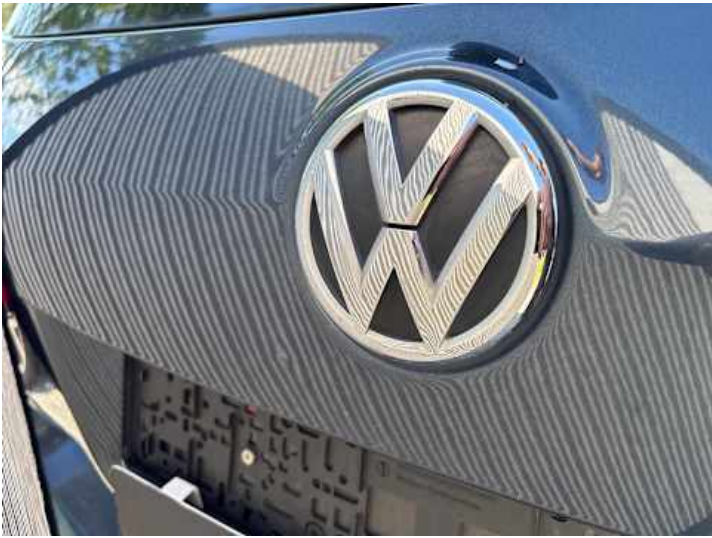
Heckklappe (Delle)

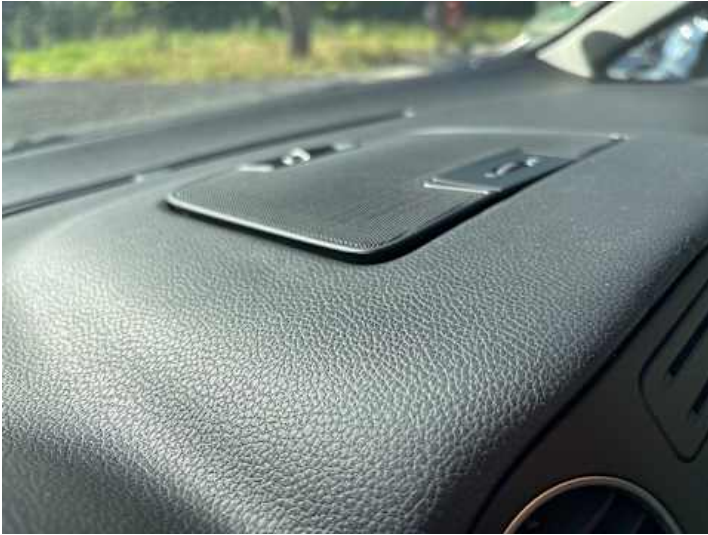
Innenraum (Verschleiß)

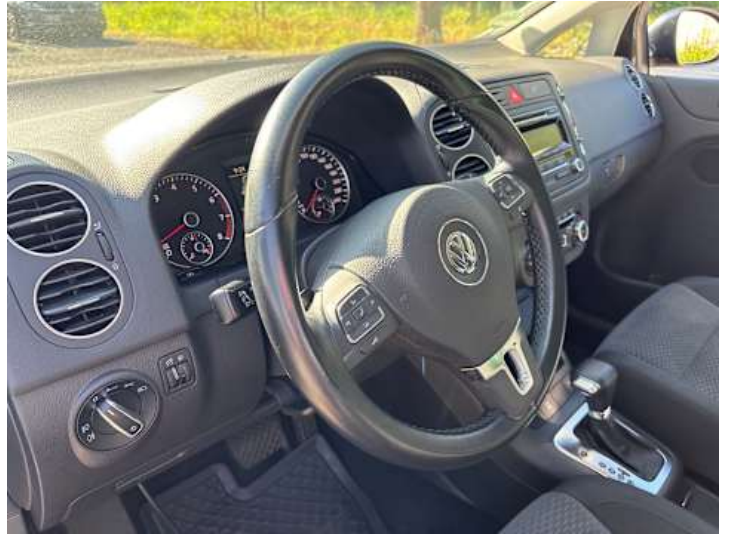
Innenraum (Verschleiß)

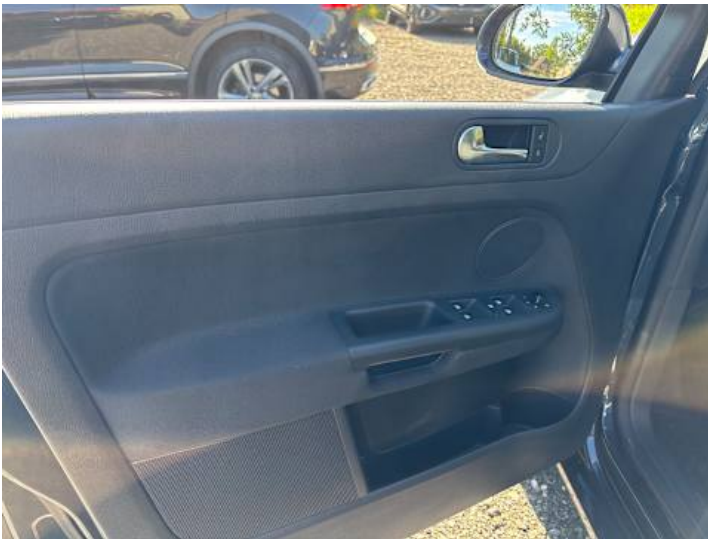
Innenraum (Verschleiß)

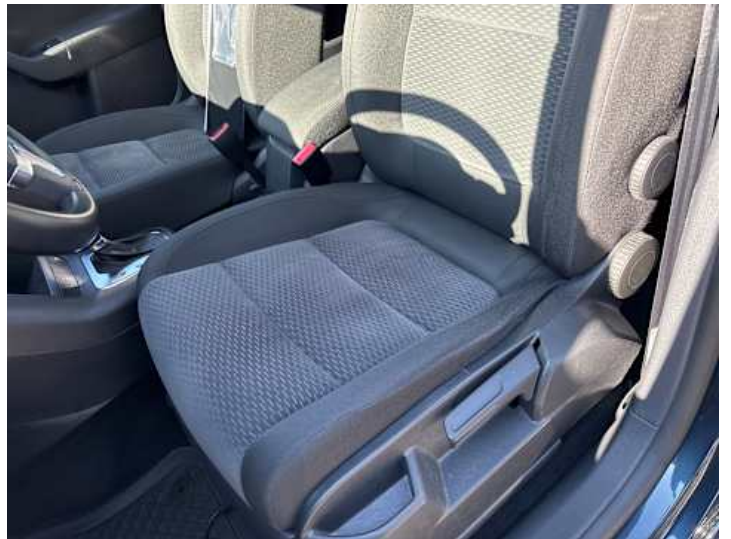
Innenraum (Verschleiß)
