## Mercedes-Benz 111 CDI kompakt

EZ 06/2010 | Kastenwagen | Diesel | Schaltgetriebe | 298.732km  
Besteuerung: Differenzbesteuert (§25a UStG)  
Fahrzeugstandort: 93\*\*\*  
Fahrzeug aufgenommen am: 04.08.2026

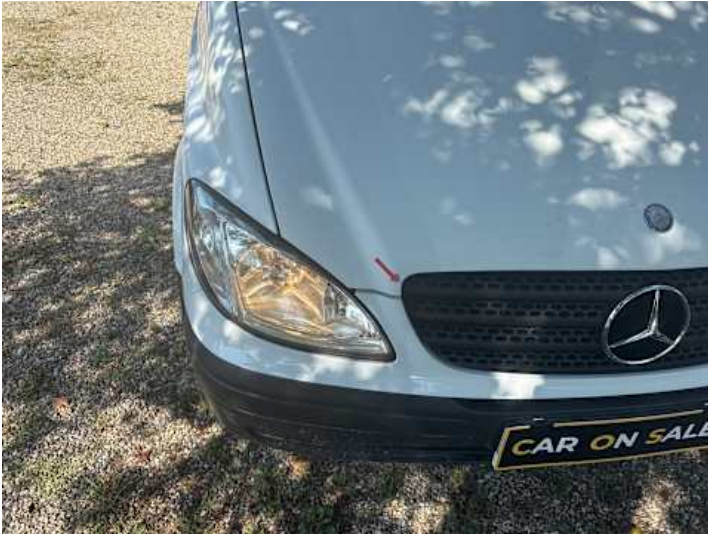
Motorhaube (Lackschaden, Rost)

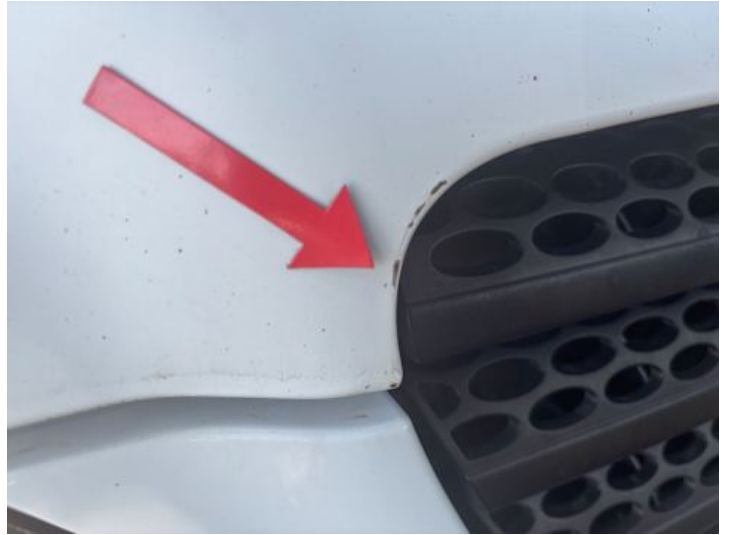
Motorhaube (Lackschaden, Rost)

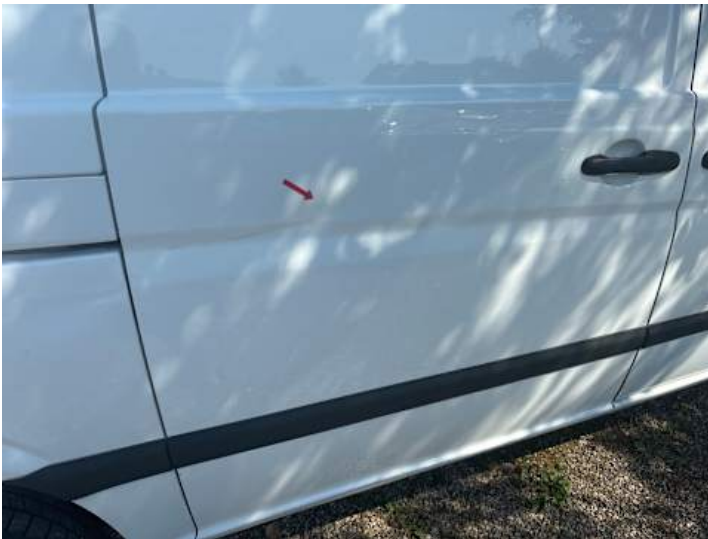
Türe hinten rechts (Lackschaden, Verformung)

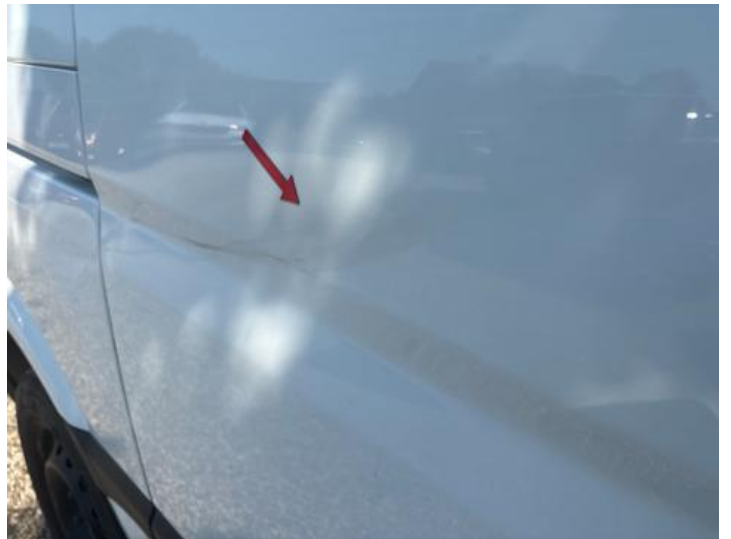
Türe hinten rechts (Lackschaden, Verformung)

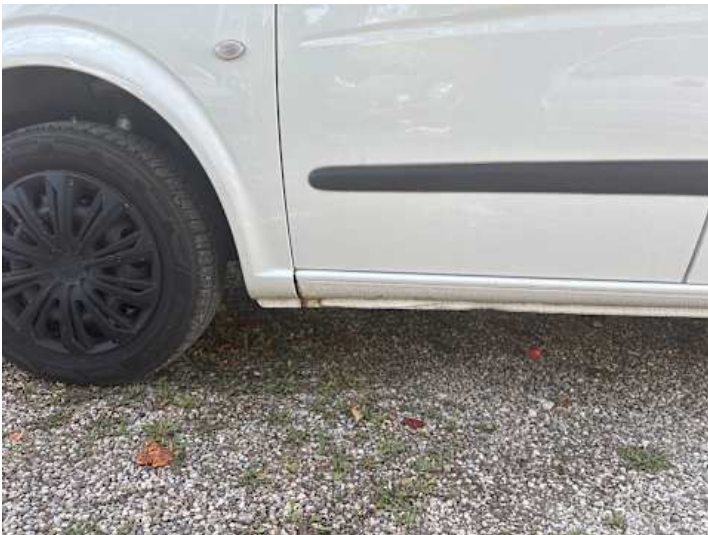
Schweller links (Rost)

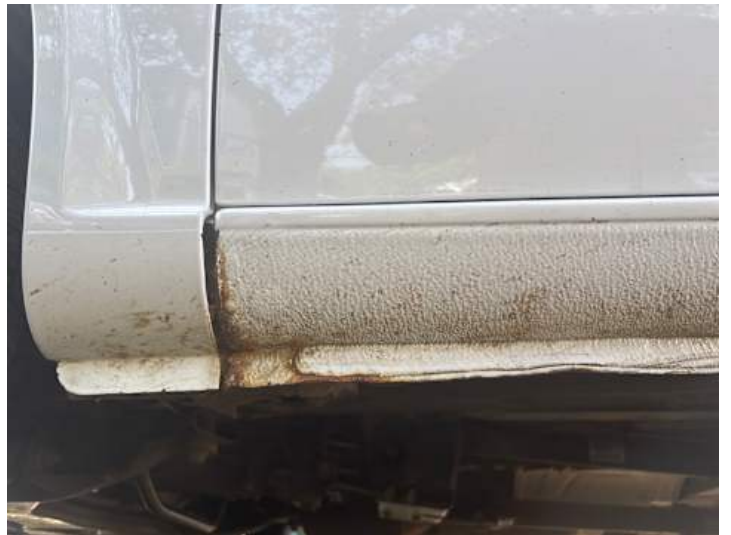
Schweller links (Rost)

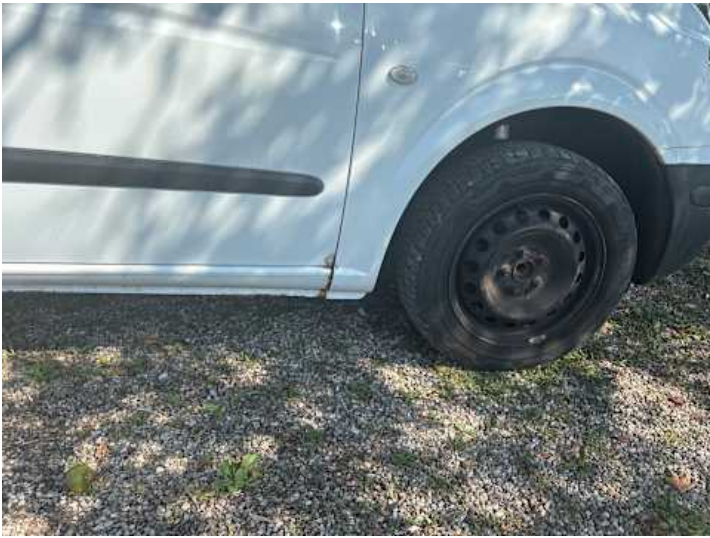
Schweller rechts (Rost)

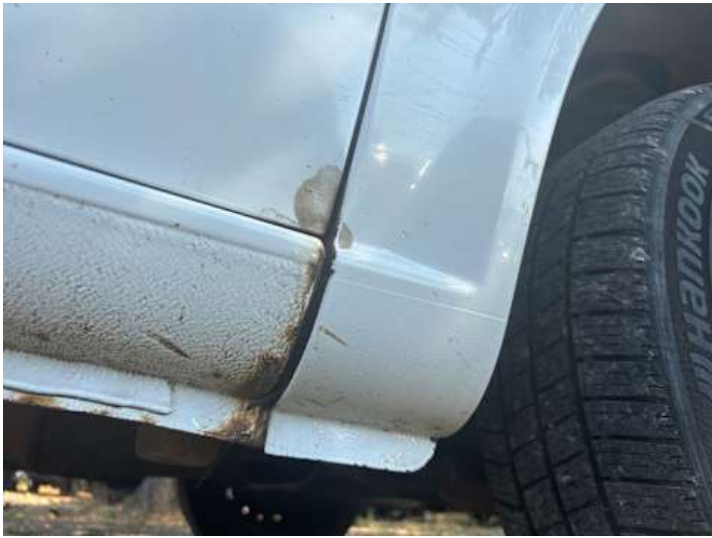
Schweller rechts (Rost)

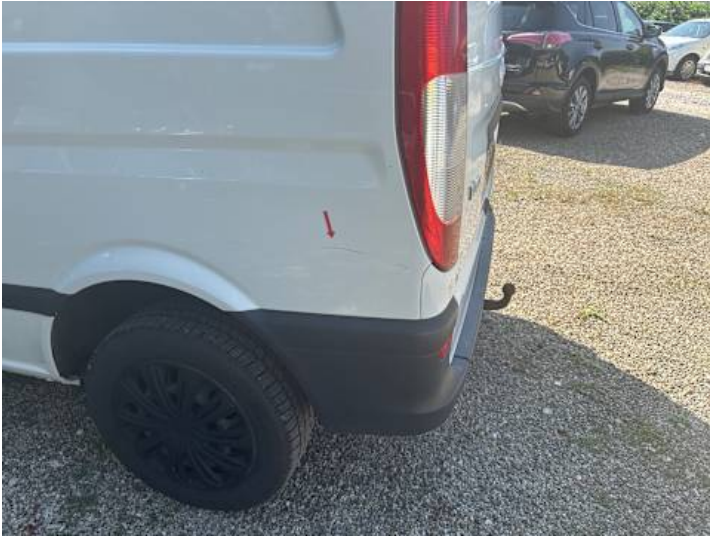
Seitenteil hinten links (Lackschaden, Kratzer)

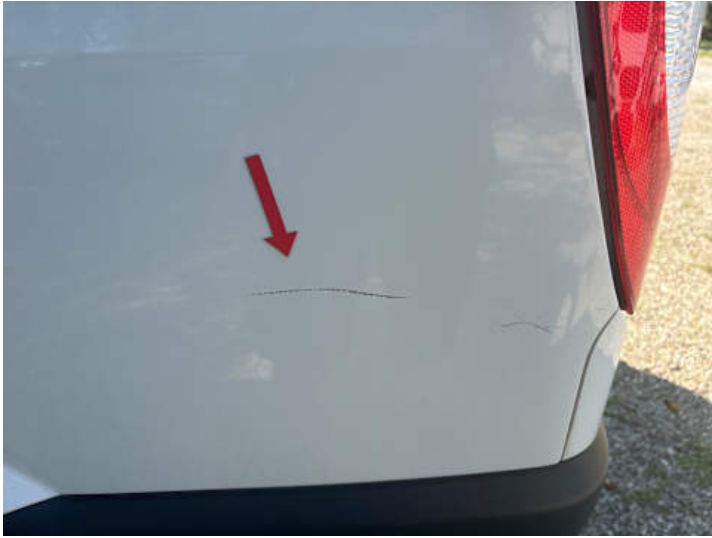
Seitenteil hinten links (Lackschaden, Kratzer)

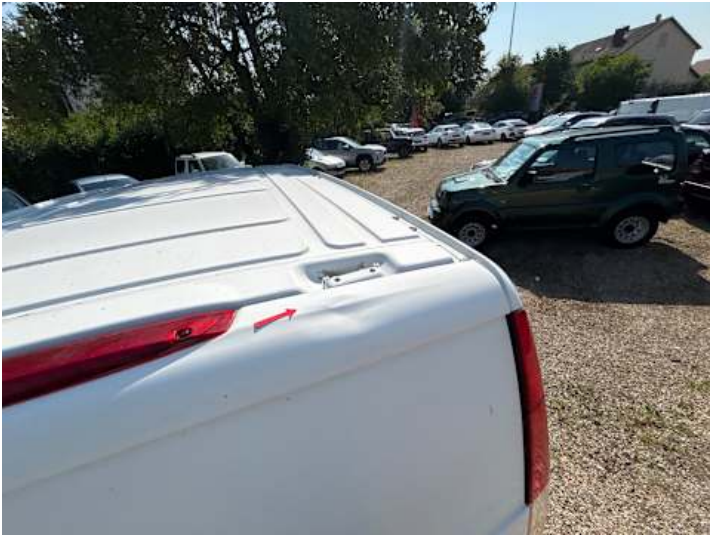
Heckklappe (Verformung)

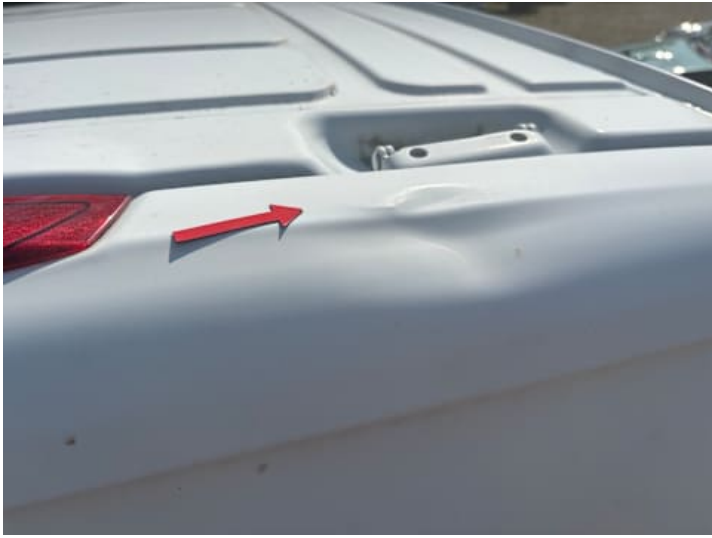
Heckklappe (Verformung)

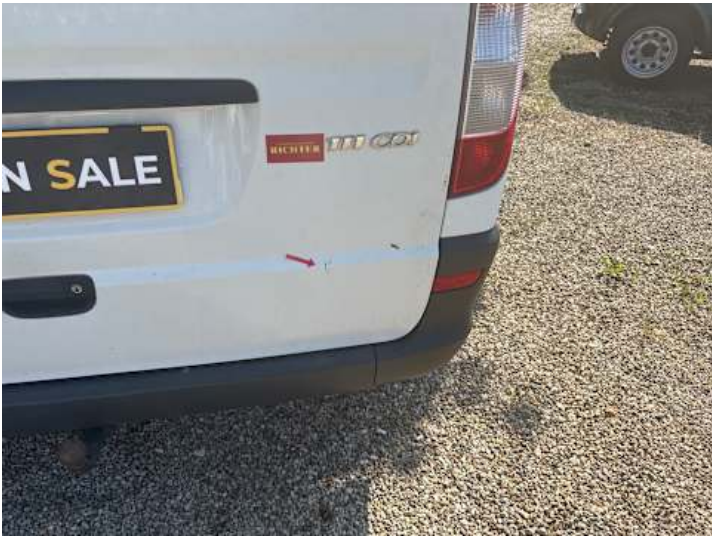
Heckklappe (Lackschaden)

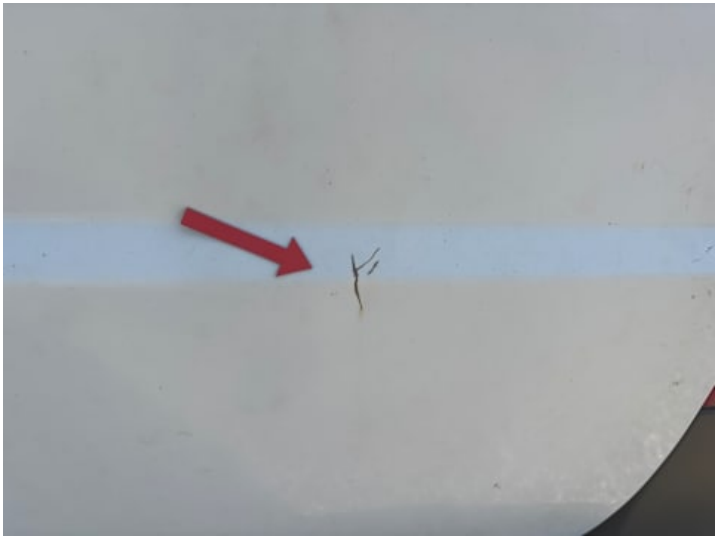
Heckklappe (Lackschaden)

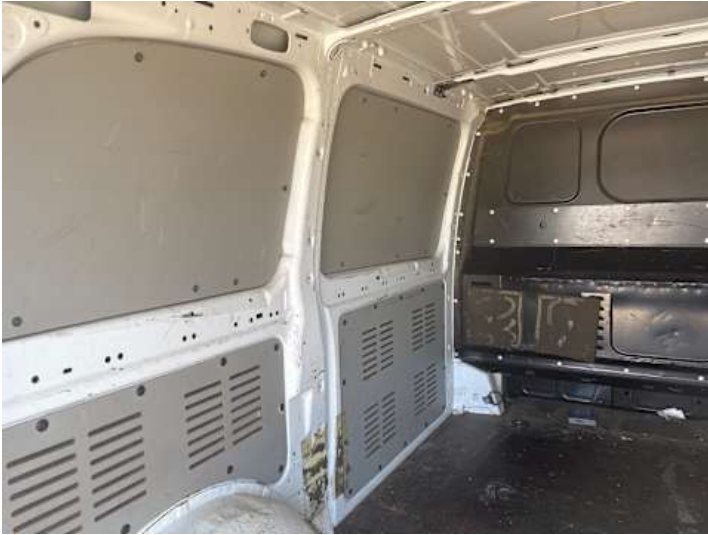
Innenraum (Kratzer)

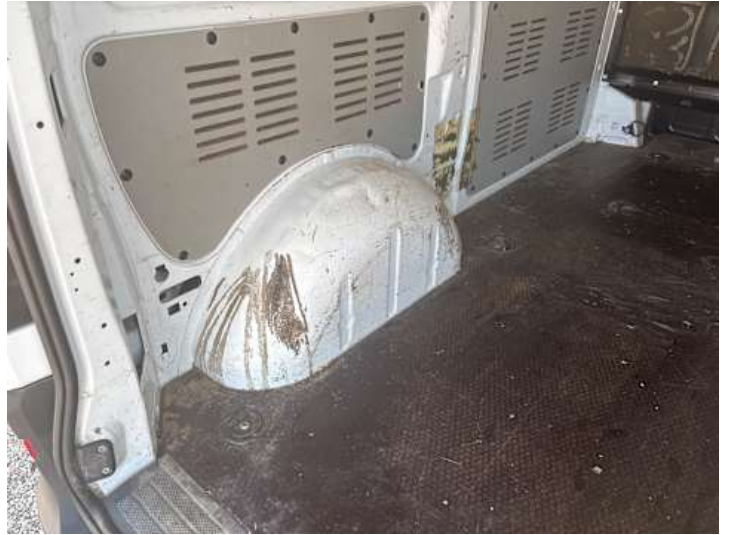
Innenraum (Kratzer)

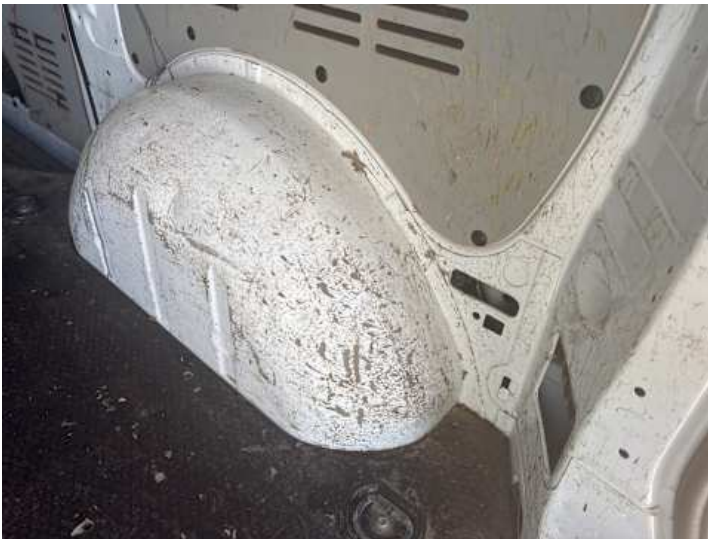
Innenraum (Kratzer)

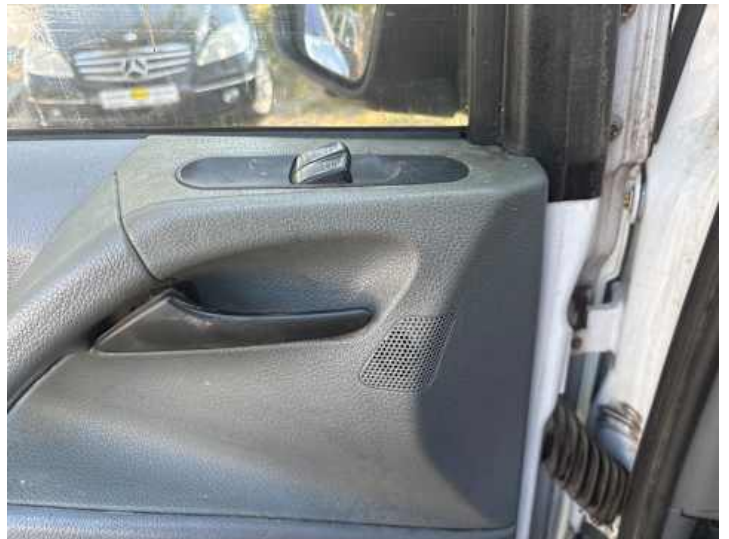
Innenraum (Riss/Bruch, Verschleiß, Brandloch)

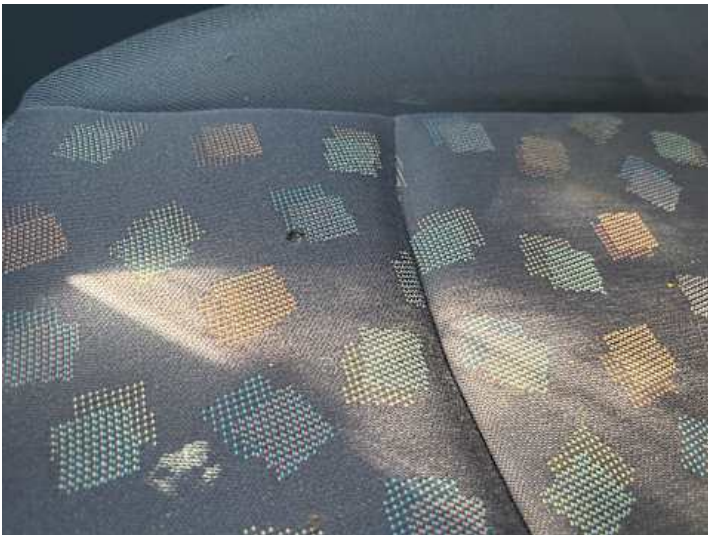
Innenraum (Riss/Bruch, Verschleiß, Brandloch)

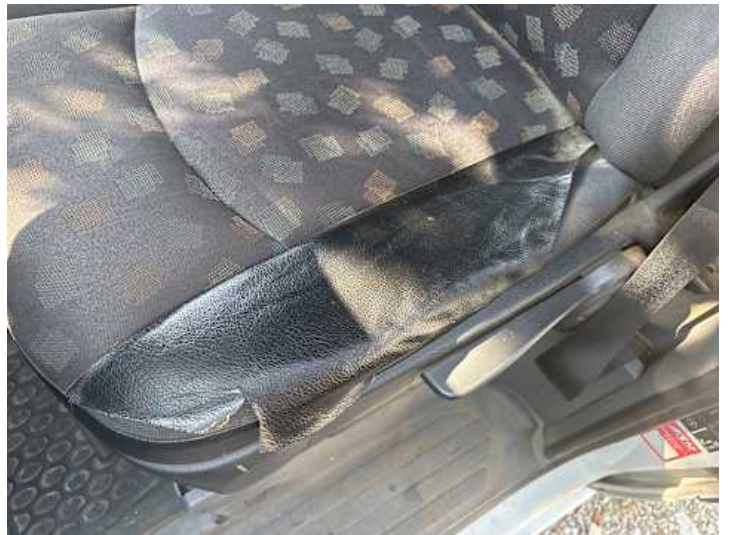
Innenraum (Riss/Bruch, Verschleiß, Brandloch)
