Volkswagen Crafter 35 lang Hochdach FWD

EZ 05/2023 | Kastenwagen | Diesel | Automatikgetriebe | 145.493km  
Besteuerung: Regelbesteuert (Deutschland)  
Fahrzeugstandort: 41\*\*\*  
Fahrzeug aufgenommen am: 03.08.2026

# Hinweise zum Zustandsbericht

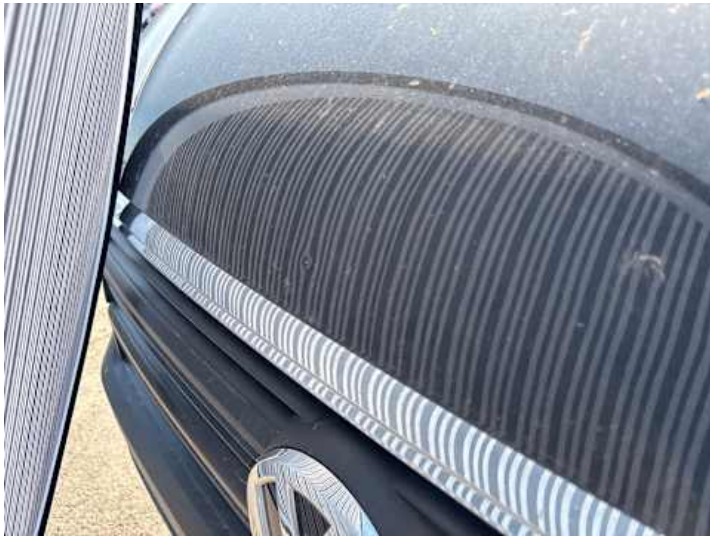
| Fahrzeugteil | Lackschichtdicke (in µm) | Fahrzeugteil | Lackschichtdicke (in µm) |
|---|---|---|---|
| Motorhaube | 255 | Heckklappe | 230 |

Motorhaube (Delle, Kratzer)

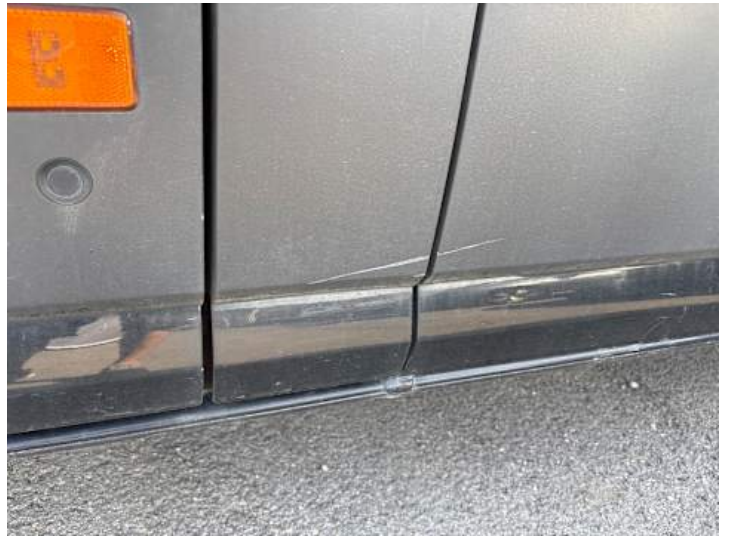
| Fahrzeugteil | Lackschichtdicke (in µm) | Fahrzeugteil | Lackschichtdicke (in µm) |
|---|---|---|---|
| Fahrertür | 110 | Beifahrertür | 110 |

Fahrtür (Kratzer)

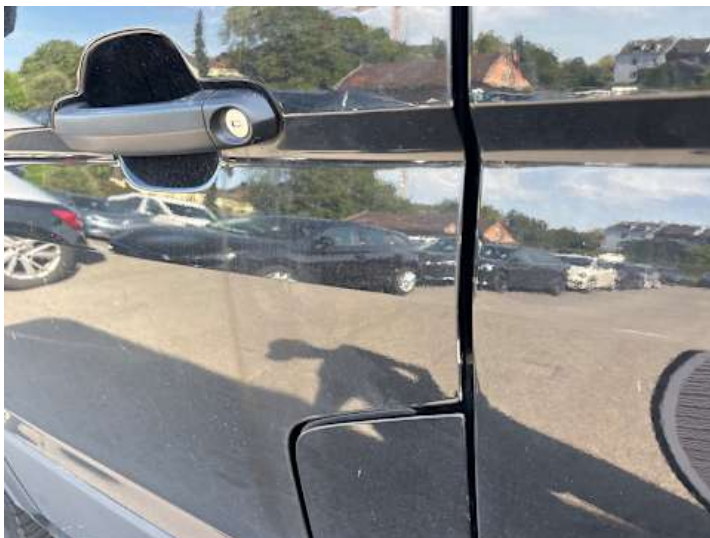
Fahrtür (Kratzer)

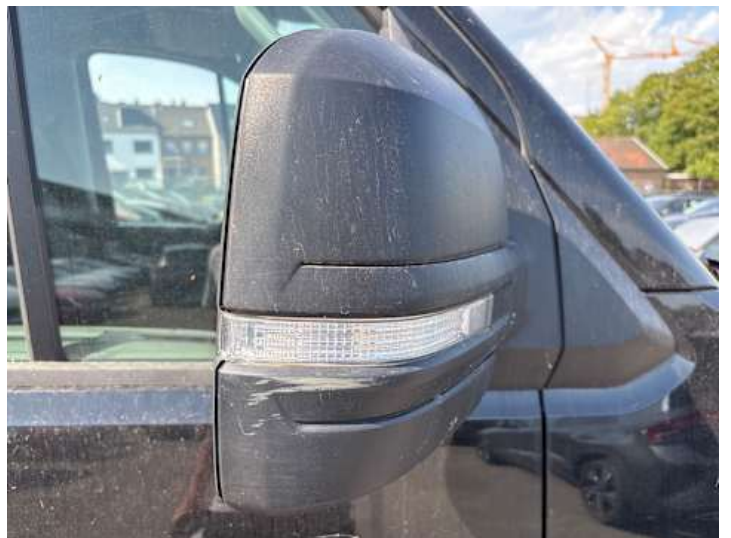
Beifahrtür (Kratzer)

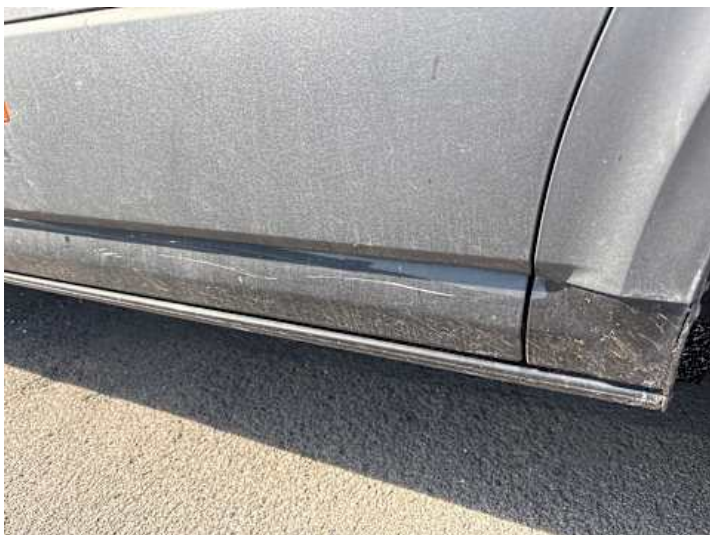
Beifahrtür (Kratzer)

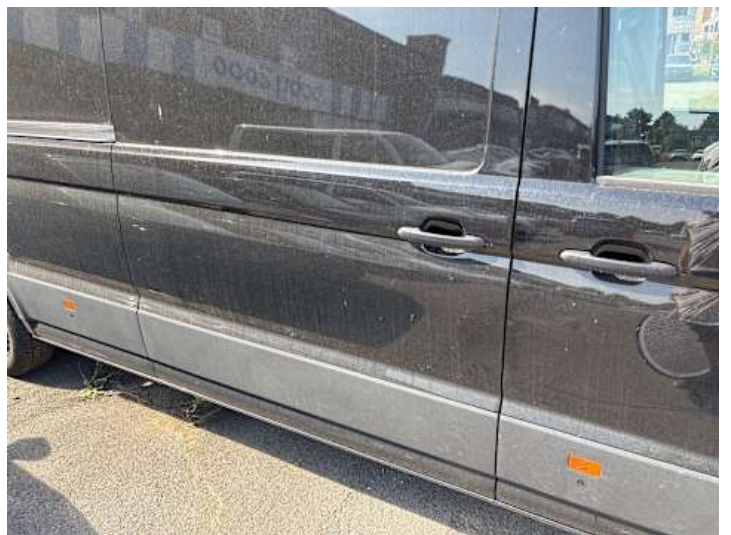
Türe hinten rechts (Anderer Schaden): Öffnet nicht von außen

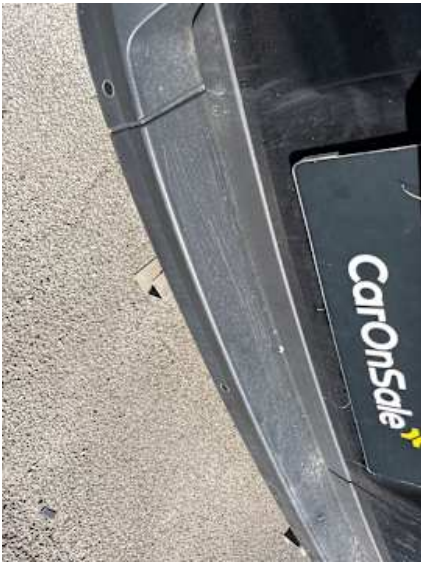
Stoßstange hinten (Kratzer)

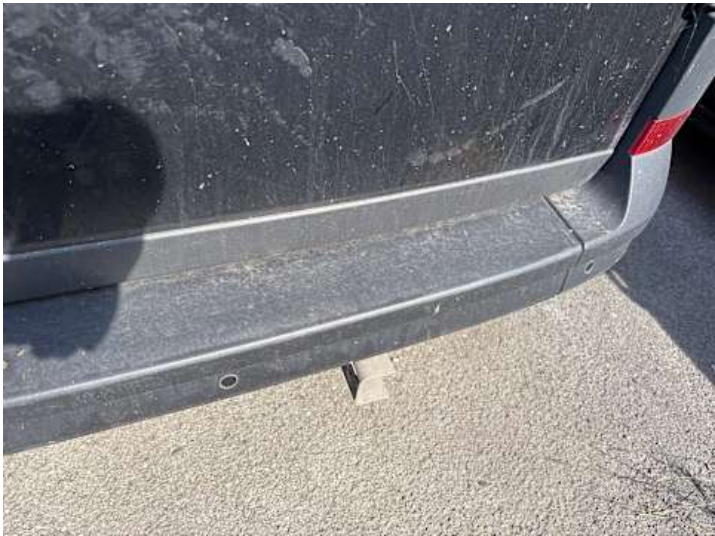
Stoßstange hinten (Kratzer)

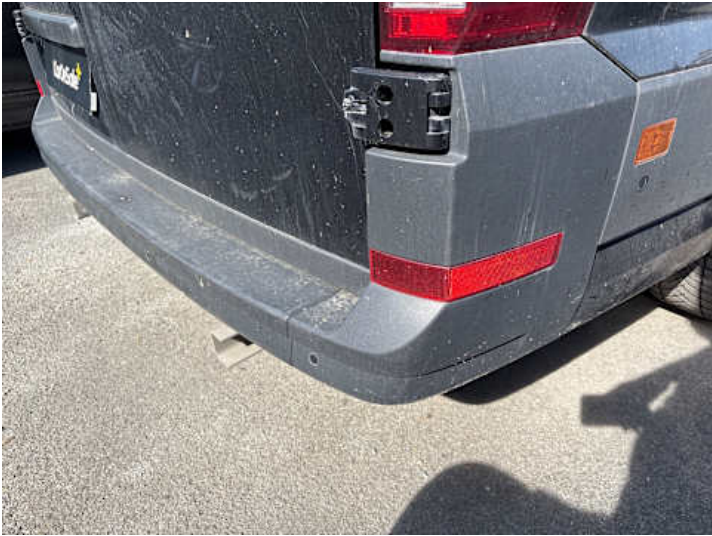
Stoßstange hinten (Kratzer)

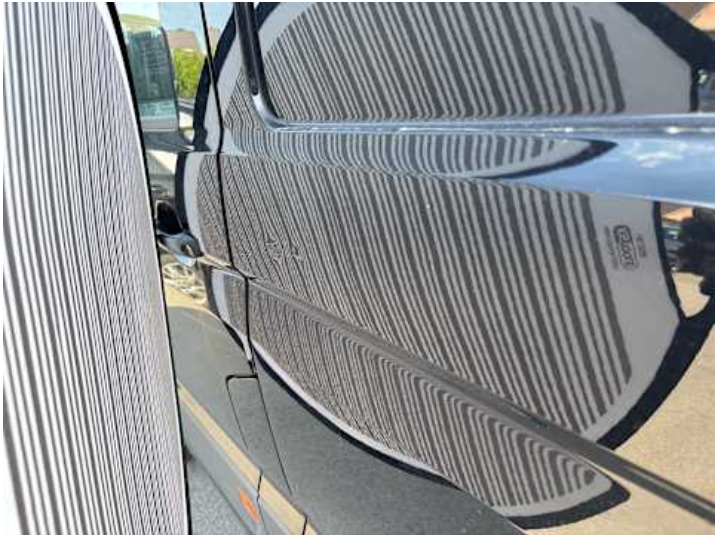
| Fahrzeugteil | Lackschichtdicke (in µm) | Fahrzeugteil | Lackschichtdicke (in µm) |
|---|---|---|---|
| Seitenteil hinten links | 125 | Seitenteil hinten rechts | 135 |

Seitenteil hinten links (Delle, Kratzer)

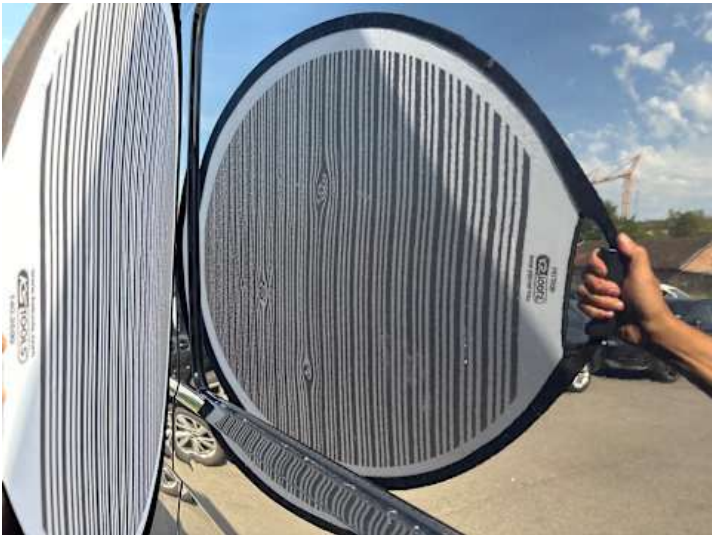
Seitenteil hinten links (Delle, Kratzer)

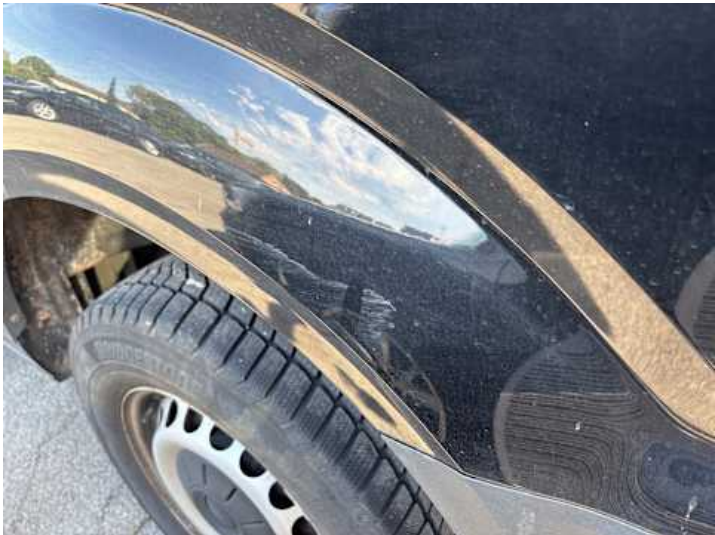
Seitenteil hinten links (Delle, Kratzer)

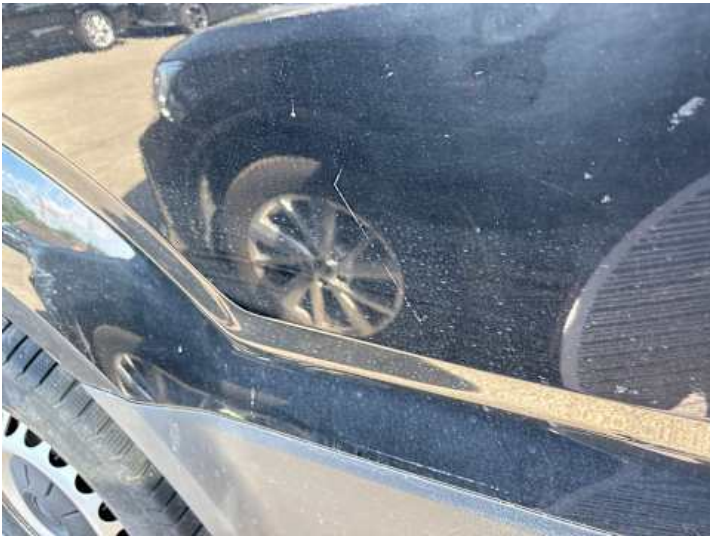
Seitenteil hinten links (Delle, Kratzer)

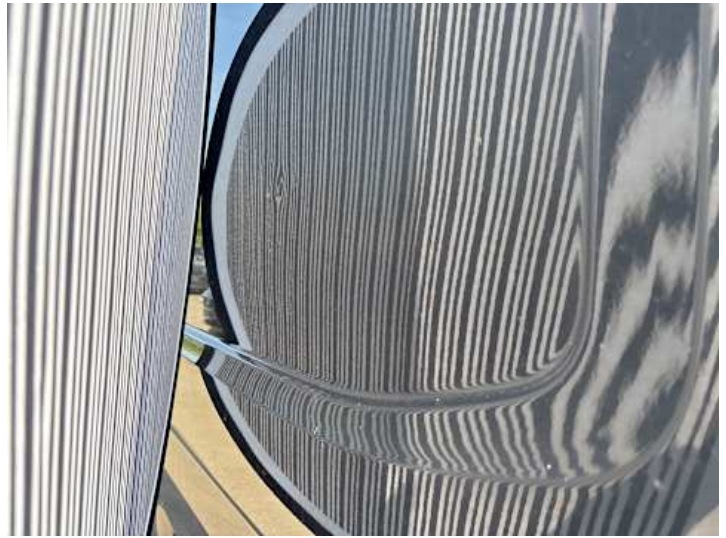
Seitenteil hinten links (Delle, Kratzer)

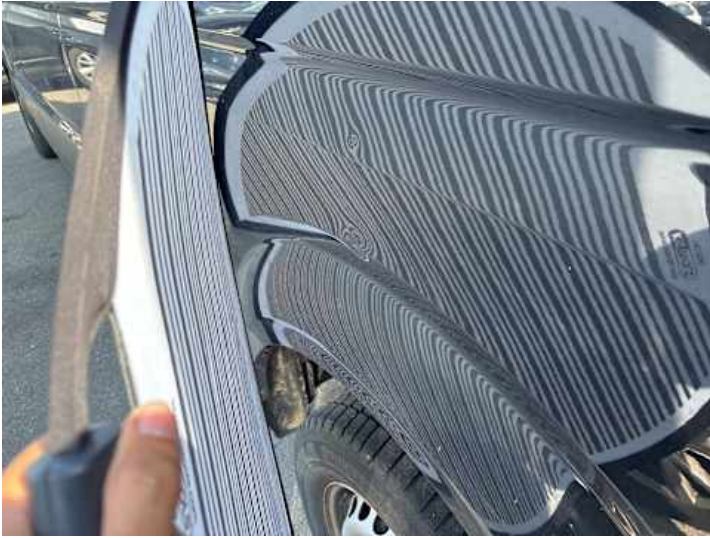
Seitenteil hinten links (Delle, Kratzer)

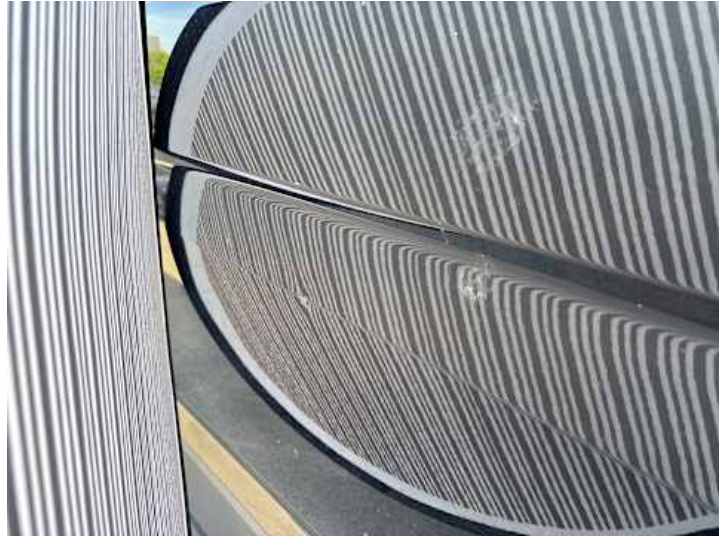
Seitenteil hinten links (Delle, Kratzer)

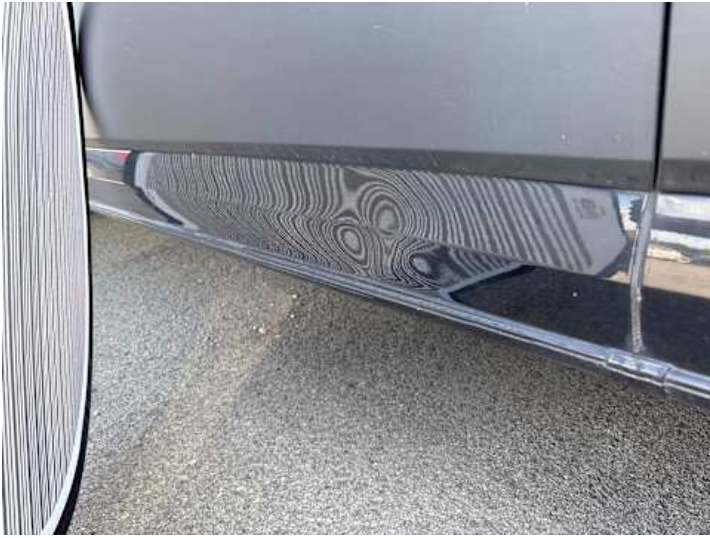
Seitenteil hinten links (Verformung, Kratzer)

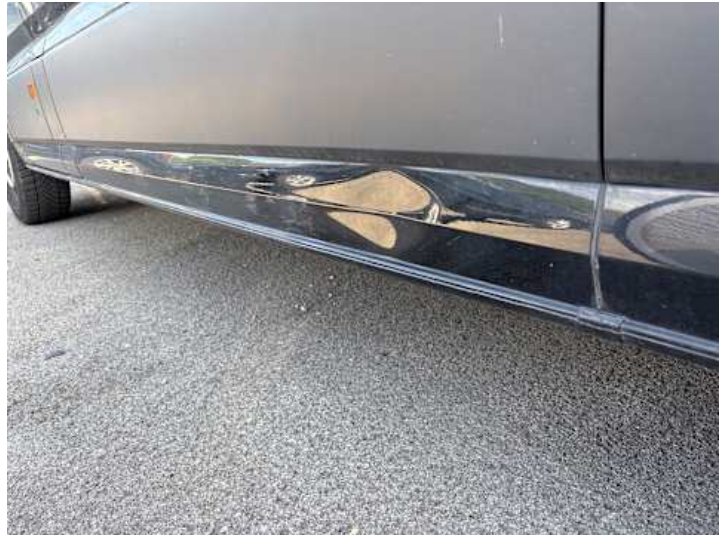
Seitenteil hinten links (Verformung, Kratzer)

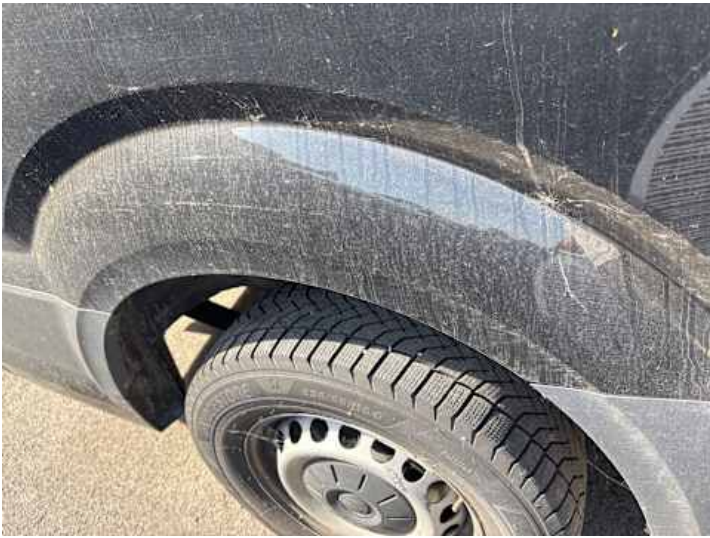
Seitenteil hinten rechts (Kratzer, Delle)

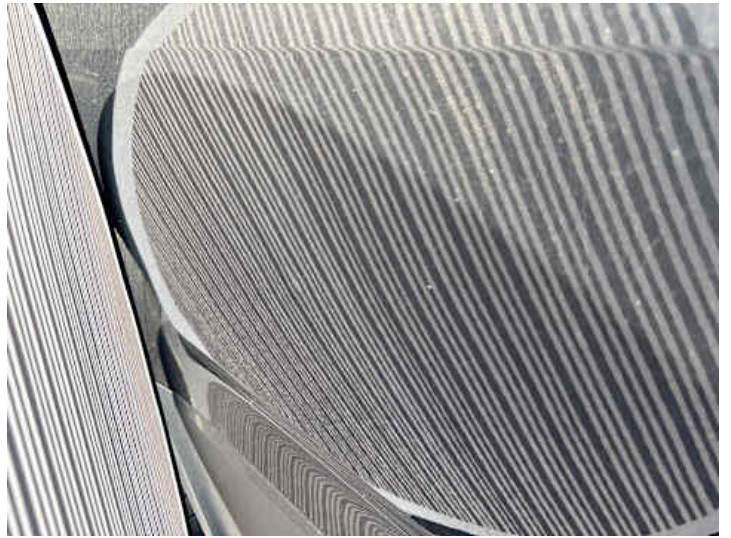
Seitenteil hinten rechts (Kratzer, Delle)

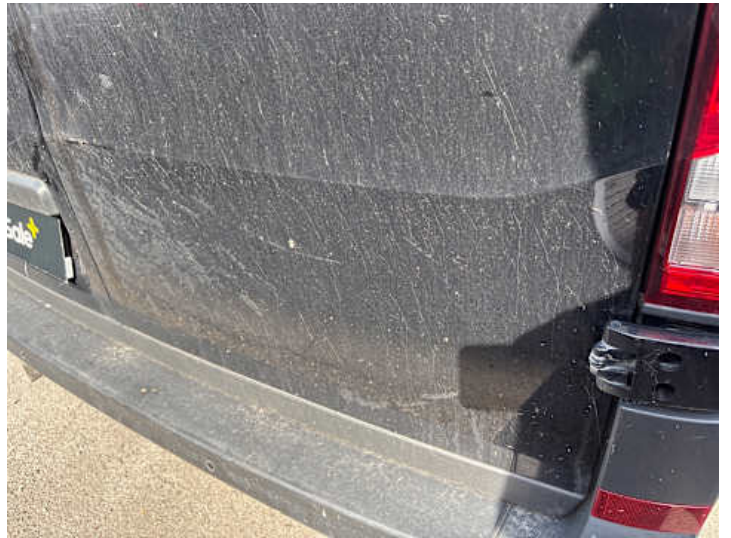
Heckklappe (Delle, Kratzer)

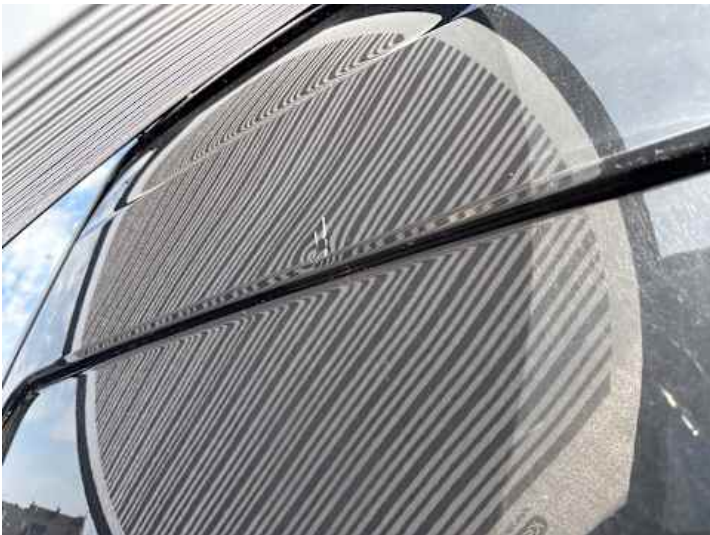
Heckklappe (Delle, Kratzer)

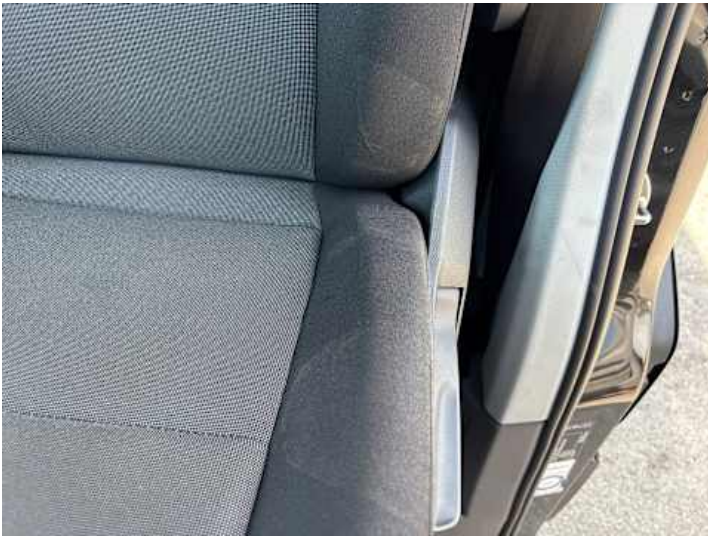
Innenraum (Verschmutzung, Diverse Schäden)

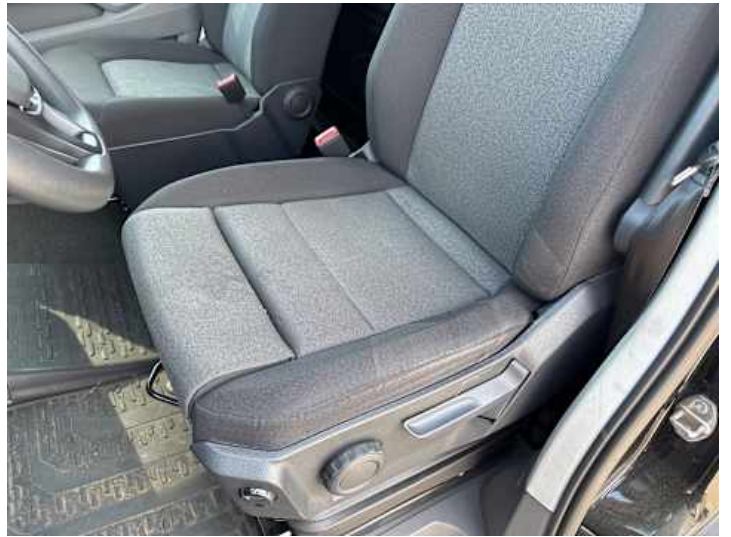
Innenraum (Verschmutzung, Diverse Schäden)

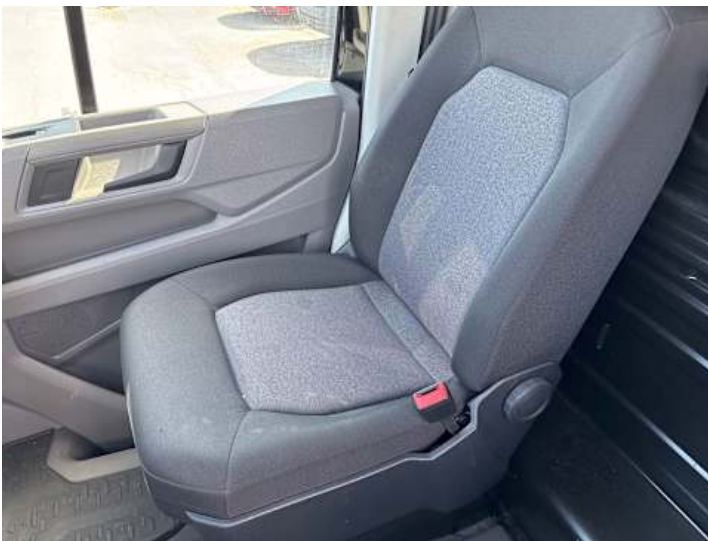
Innenraum (Verschmutzung, Diverse Schäden)

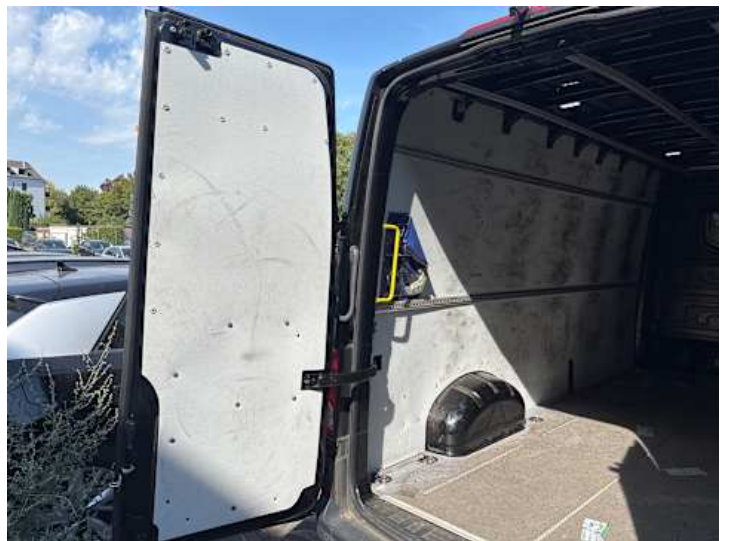
Innenraum (Kratzer, Diverse Schäden)

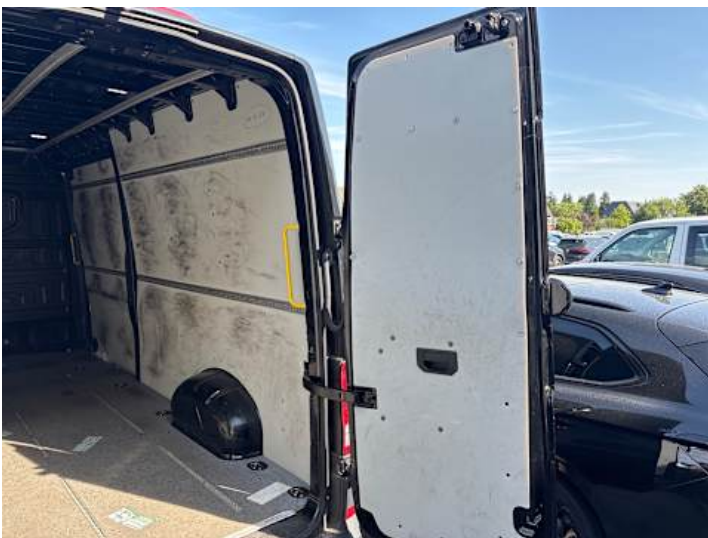
Innenraum (Kratzer, Diverse Schäden)

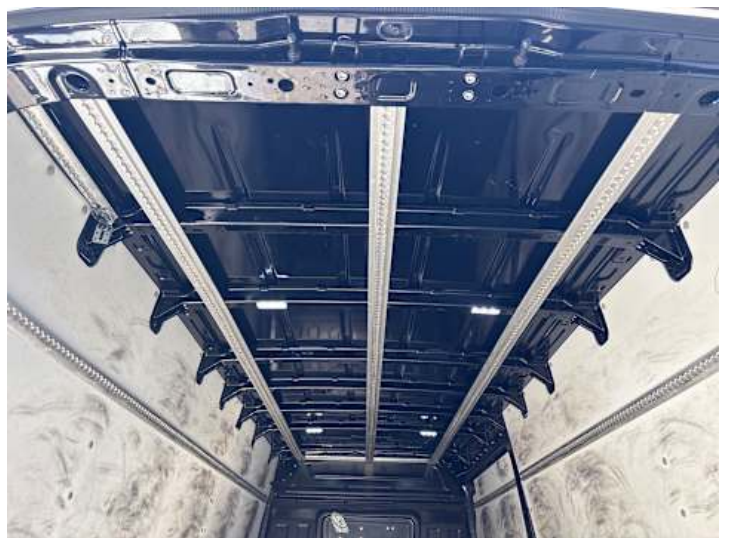
Innenraum (Kratzer, Diverse Schäden)

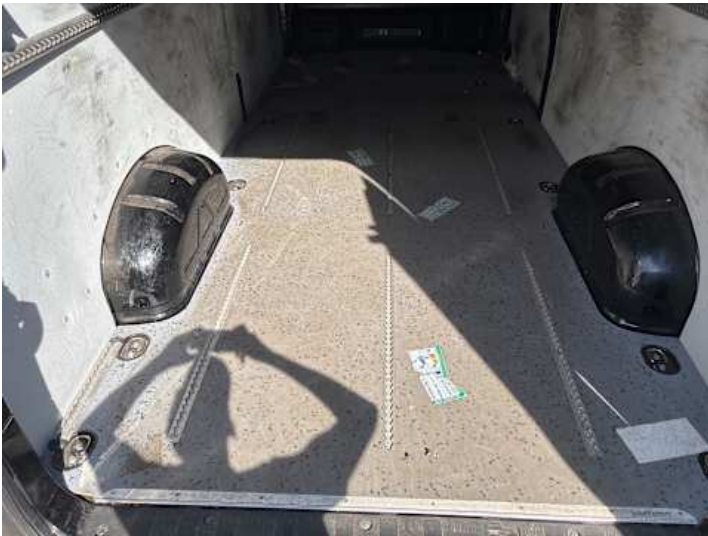
Innenraum (Kratzer, Diverse Schäden)

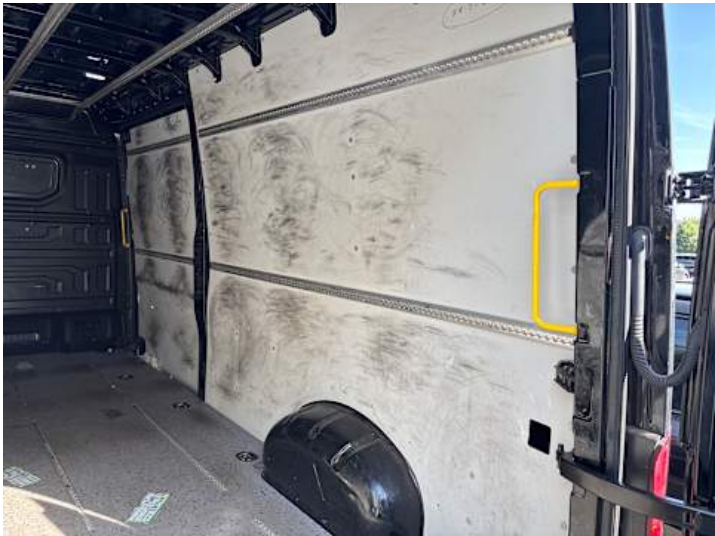
Innenraum (Kratzer, Diverse Schäden)

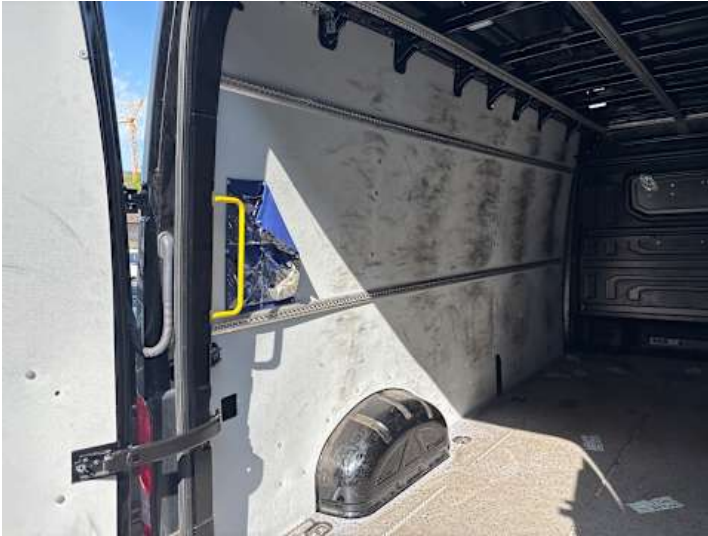
Innenraum (Kratzer, Diverse Schäden)

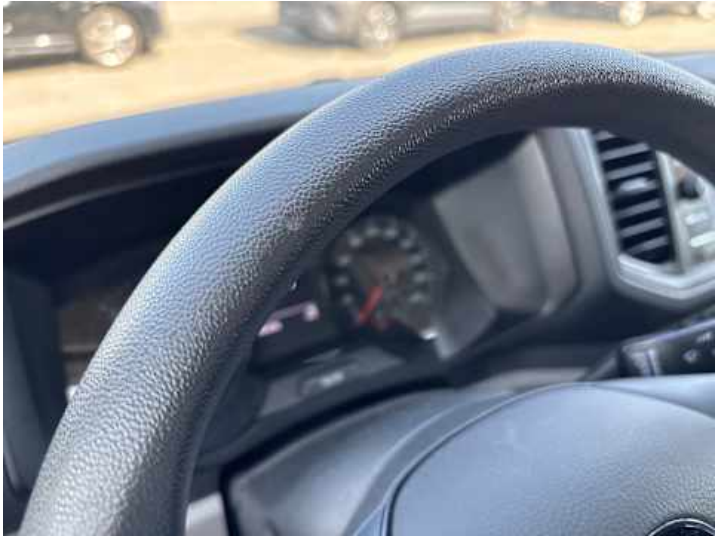
Innenraum (Riss/Bruch, Diverse Schäden)

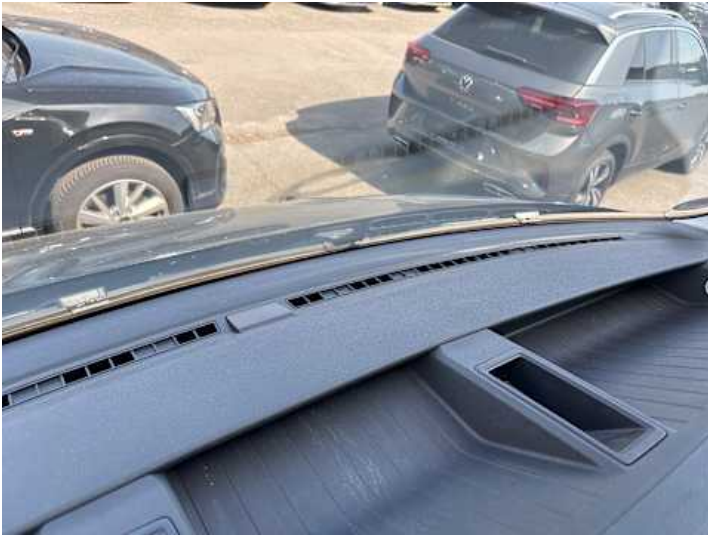
Innenraum (Verschmutzung)

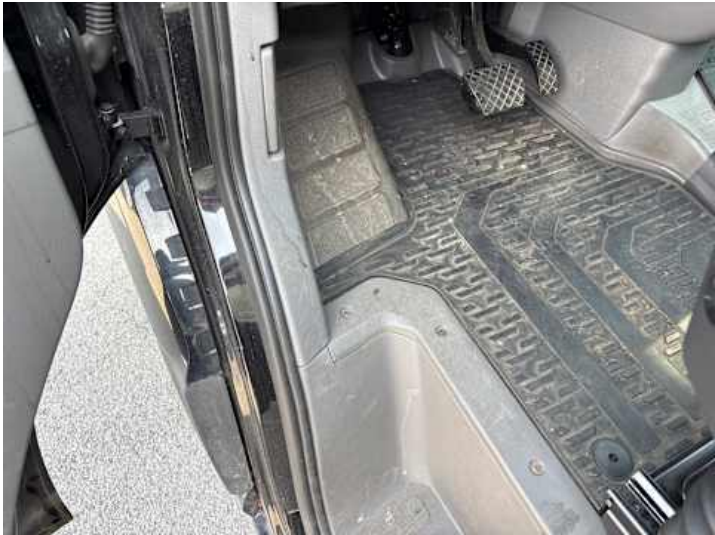
Innenraum (Verschmutzung)

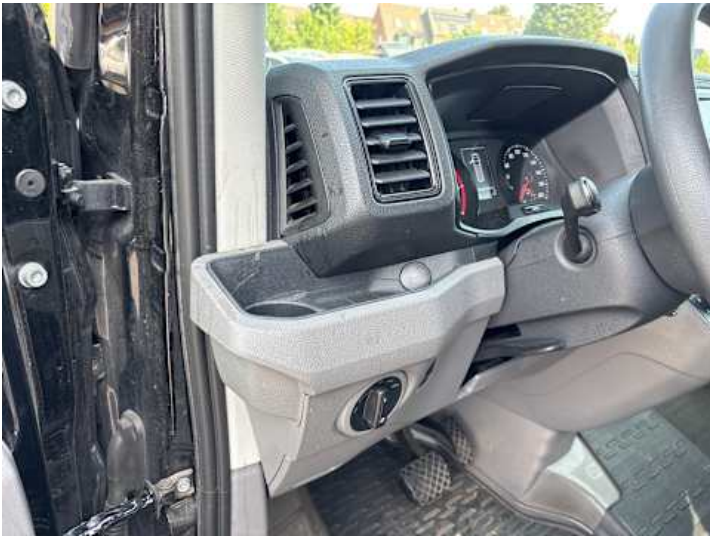
Innenraum (Verschmutzung)

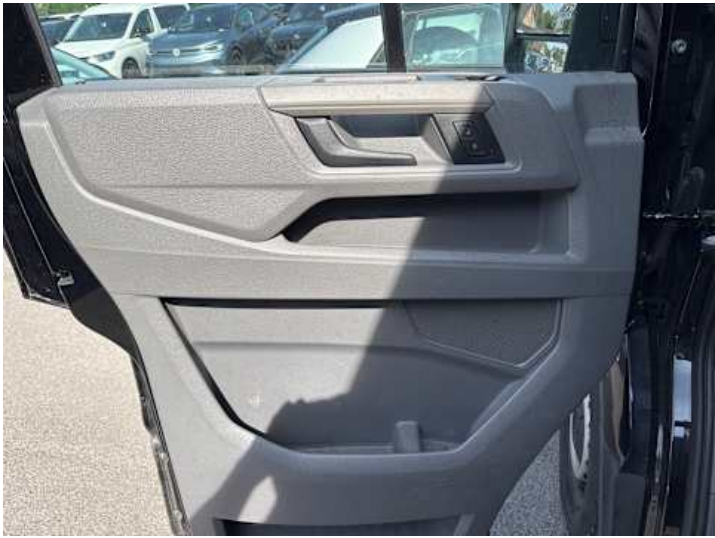
Innenraum (Verschmutzung)
