## Volkswagen Touran Conceptline

EZ 06/2006 | Van | Benzin | Schaltgetriebe | 188.453km

Fahrzeug aufgenommen am: 29.07.2026

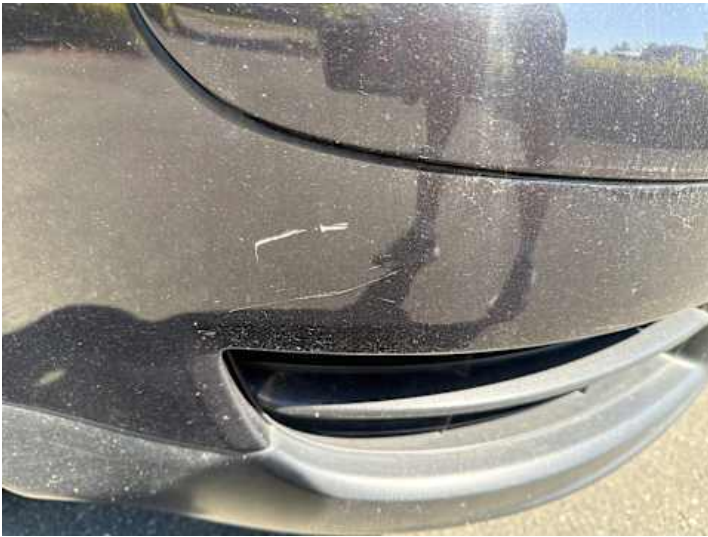
Stoßstange vorne (Kratzer, Lackschaden)

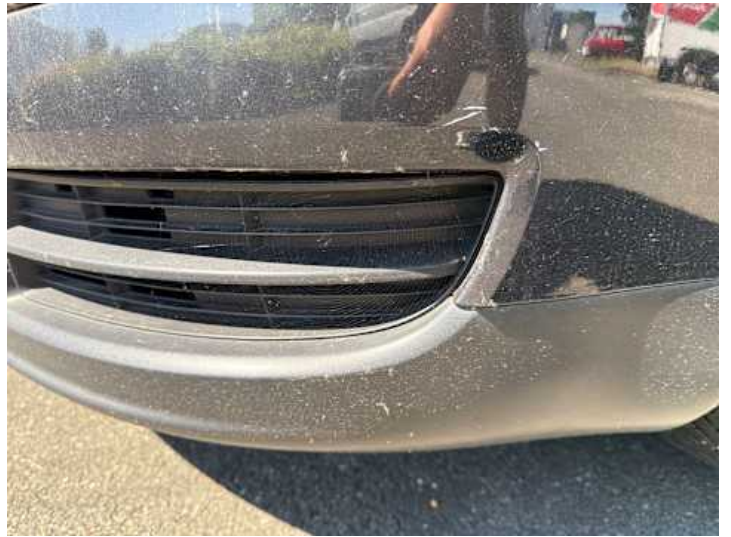
Stoßstange vorne (Kratzer, Lackschaden)

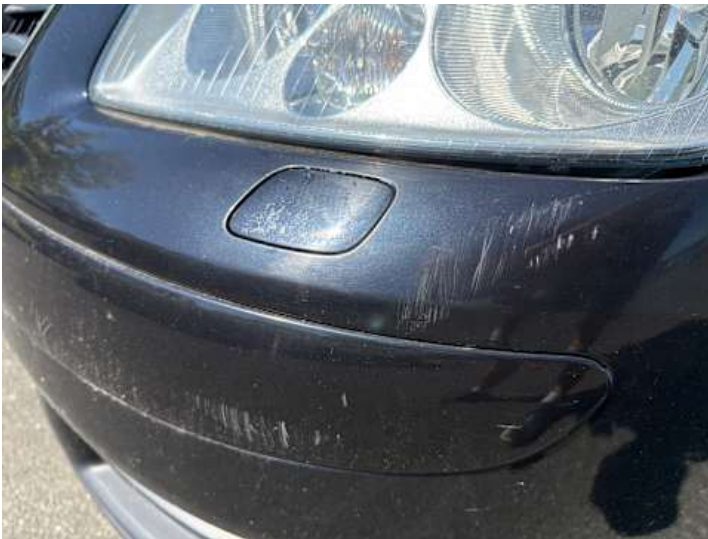
Stoßstange vorne (Kratzer, Lackschaden)

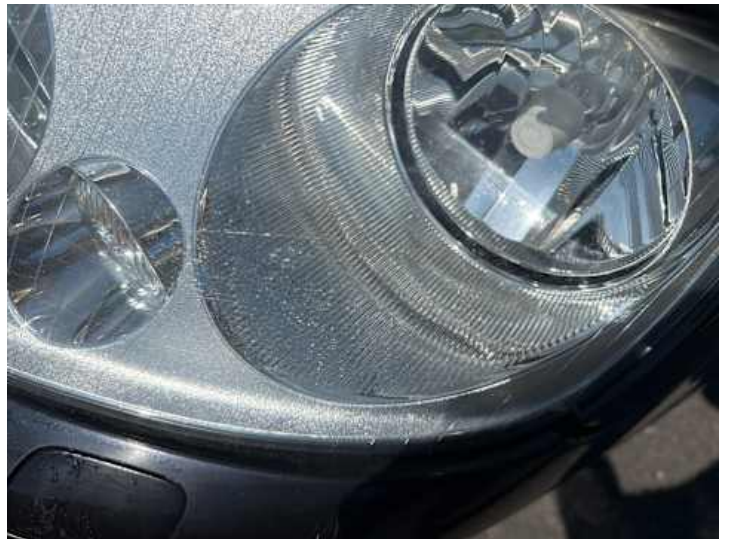
Scheinwerfer (links) (Kratzer)

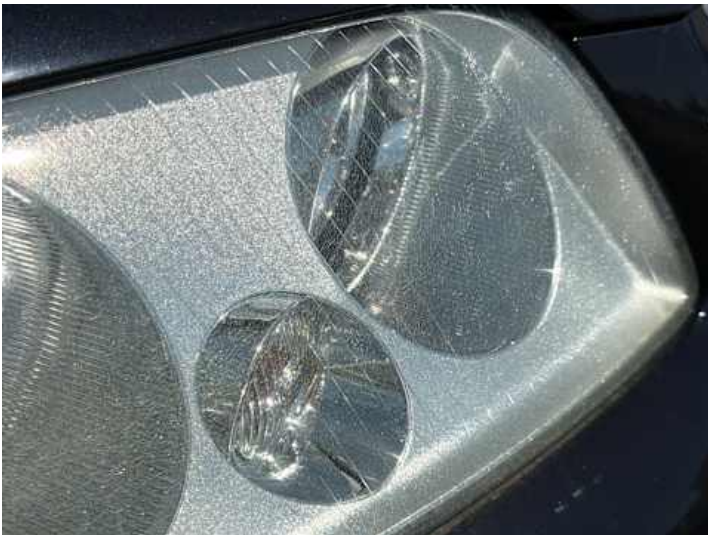
Scheinwerfer (rechts) (Kratzer, Blind)

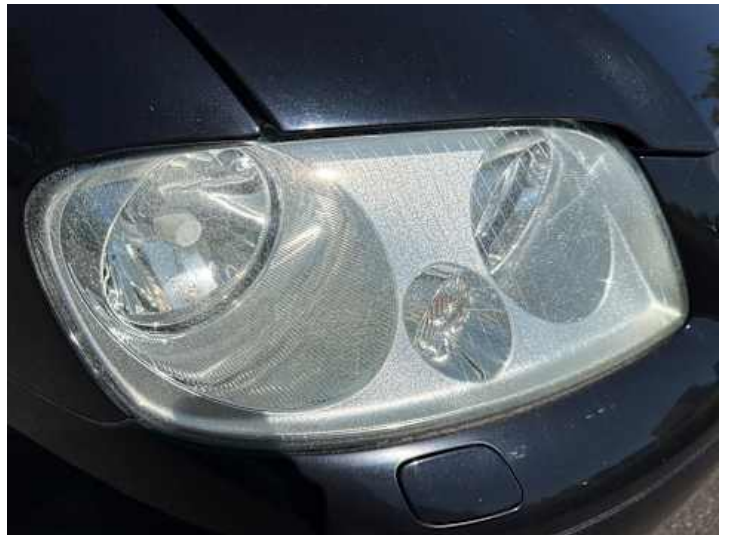
Scheinwerfer (rechts) (Kratzer, Blind)

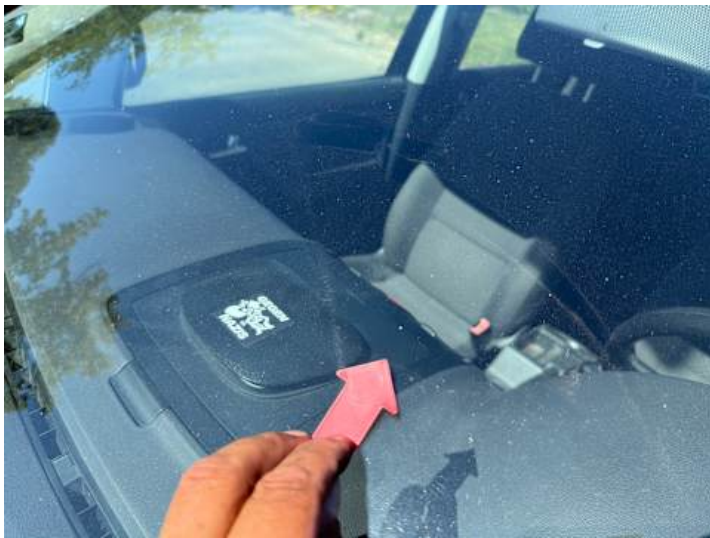
Windschutzscheibe (Kratzer, Steinschlag)

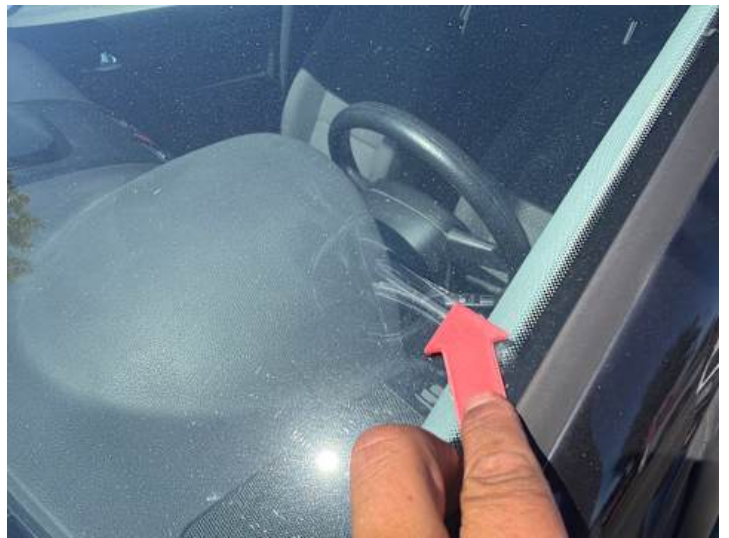
Windschutzscheibe (Kratzer, Steinschlag)

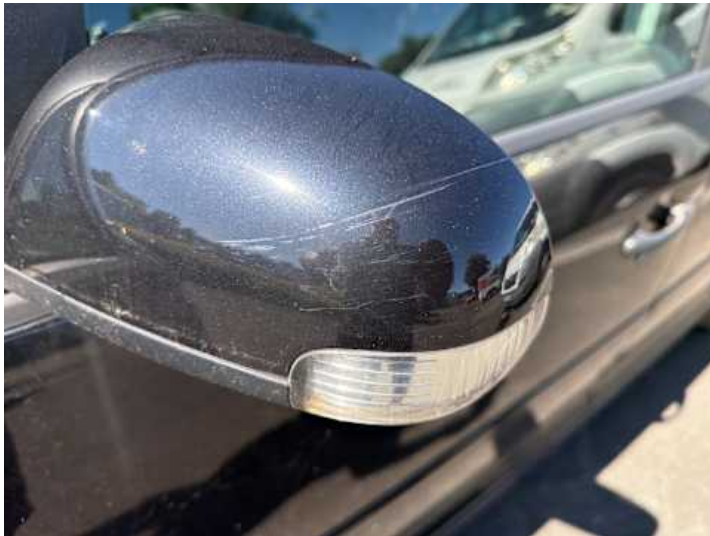
Fahrtür (Lackschaden, Kratzer)

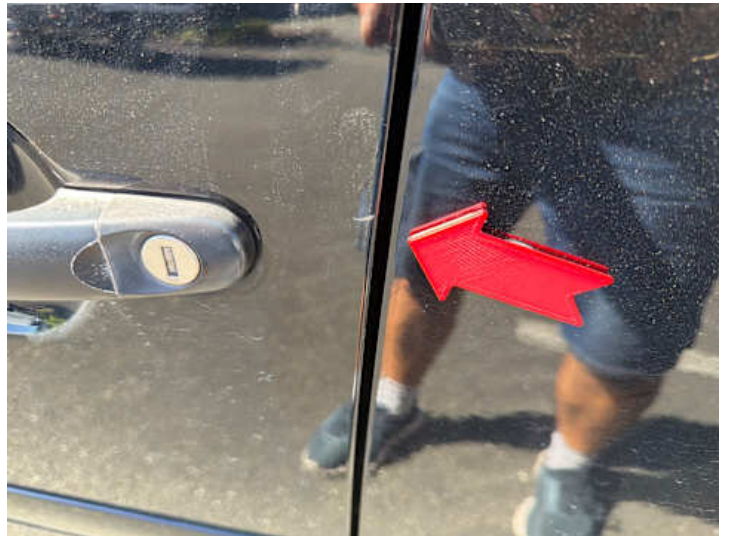
Fahrtür (Lackschaden, Kratzer)

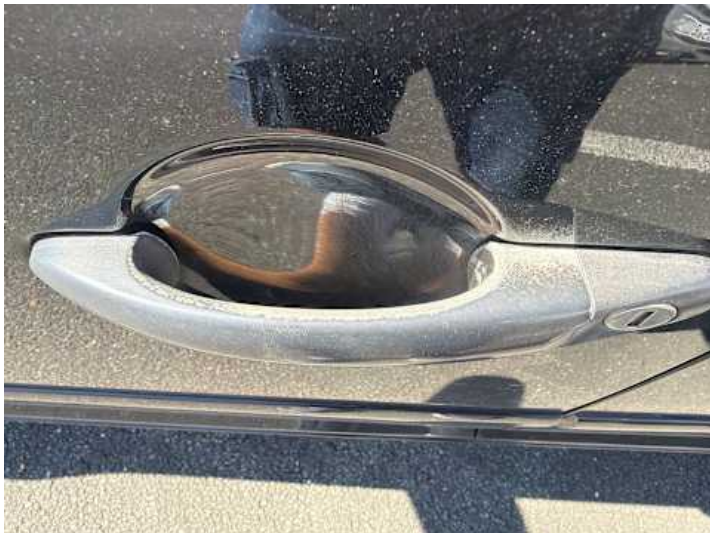
Fahrtür (Lackschaden, Kratzer)

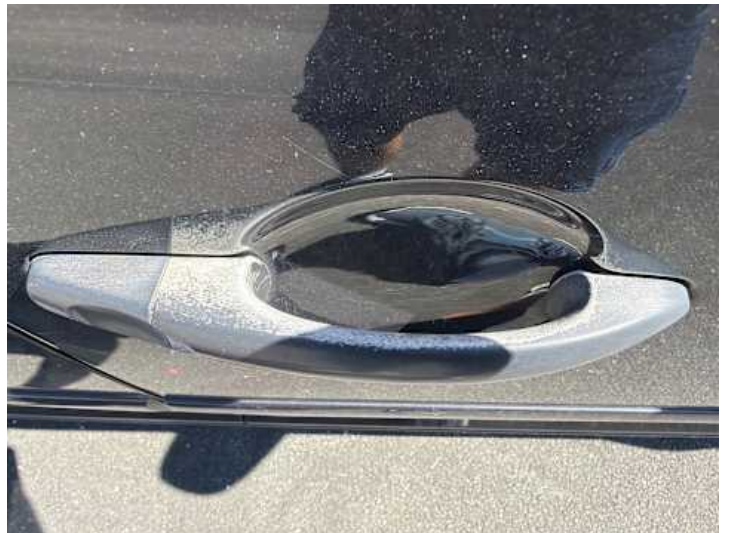
| Fahrzeugteil | Lackschichtdicke (in µm) | Fahrzeugteil | Lackschichtdicke (in µm) |
|---|---|---|---|
| Fahrertür | 91 | Beifahrertür | 266 |

Beifahrtür (Kratzer, Lackschaden)

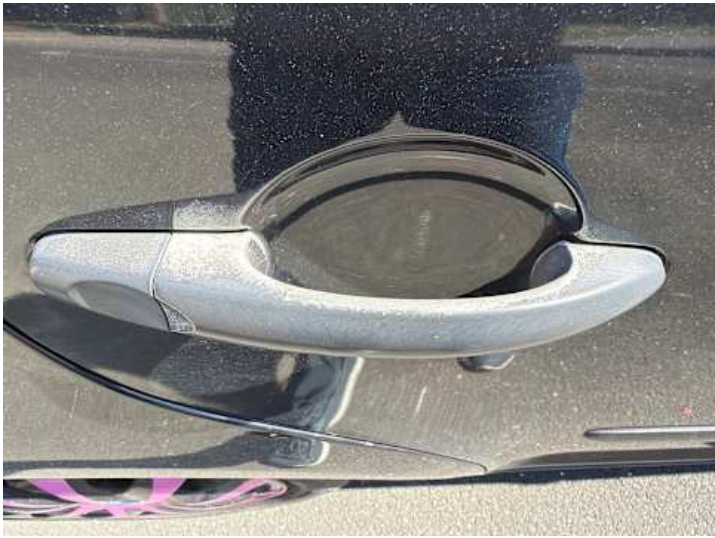
Türe hinten rechts (Kratzer, Lackschaden)

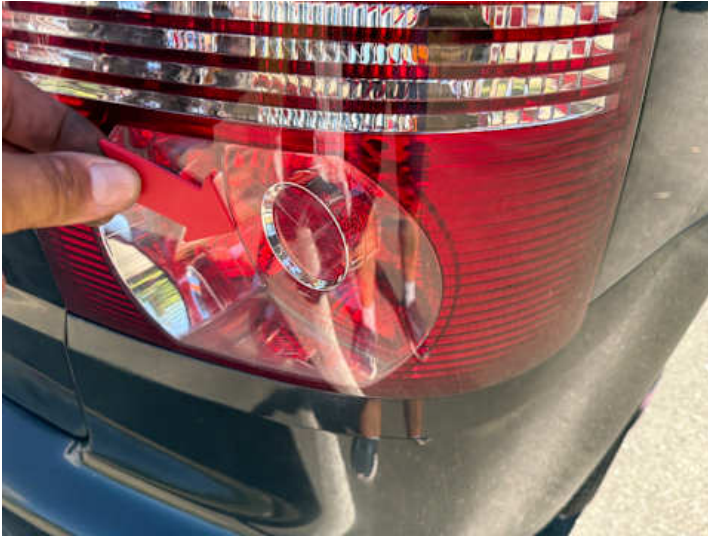
Rücklicht (rechts) (Kratzer)

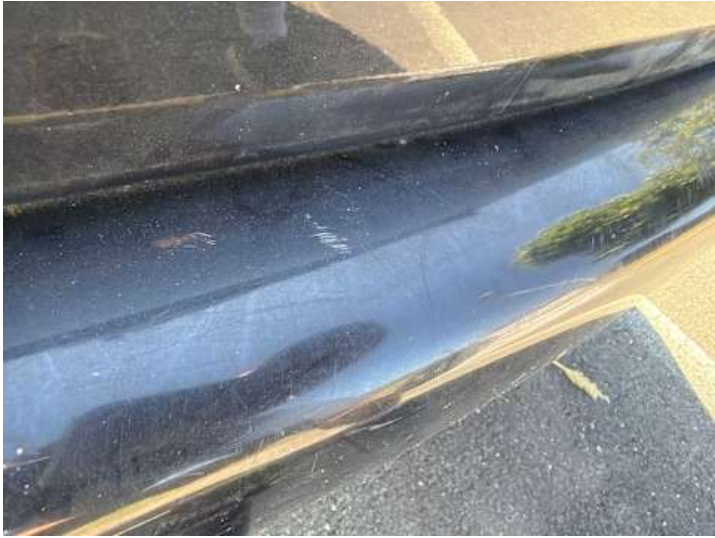
Stoßstange hinten (Kratzer)

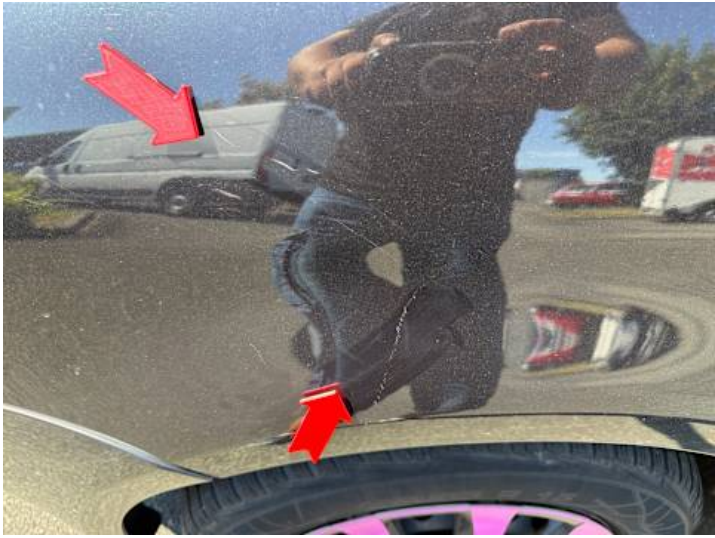
Kotflügel vorne links (Kratzer)

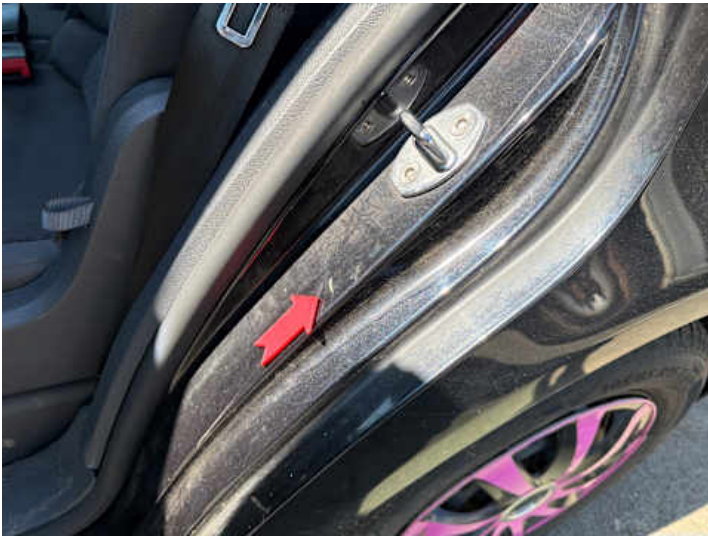
Seitenteil hinten links (Kratzer, Delle)

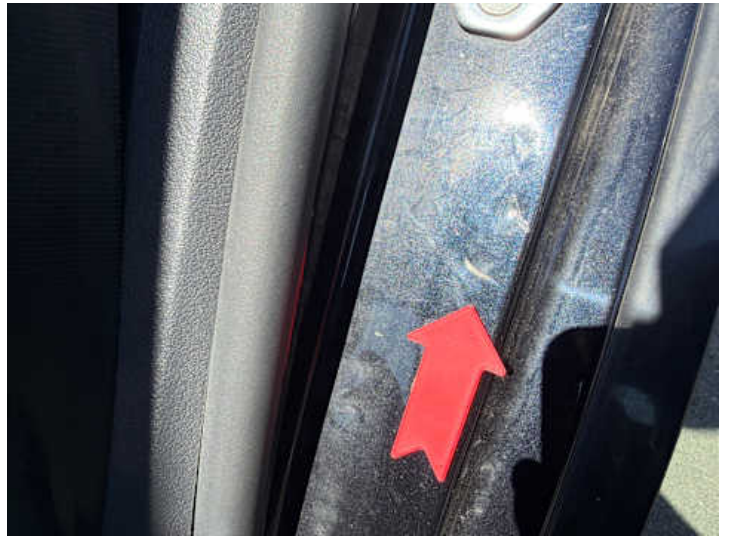
Seitenteil hinten links (Kratzer, Delle)

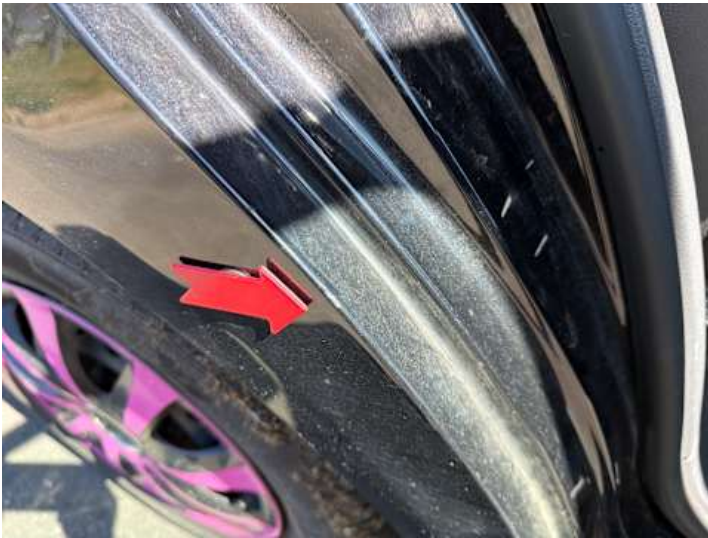
Seitenteil hinten rechts (Kratzer, Lackschaden)

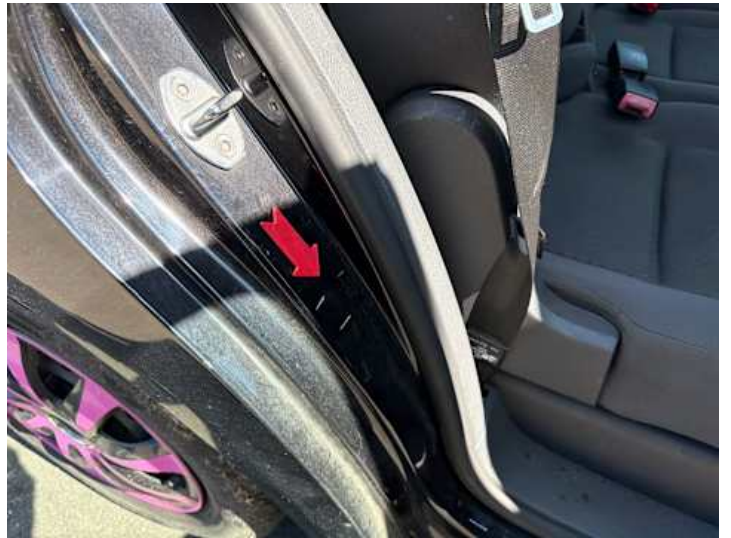
Seitenteil hinten rechts (Kratzer, Lackschaden)

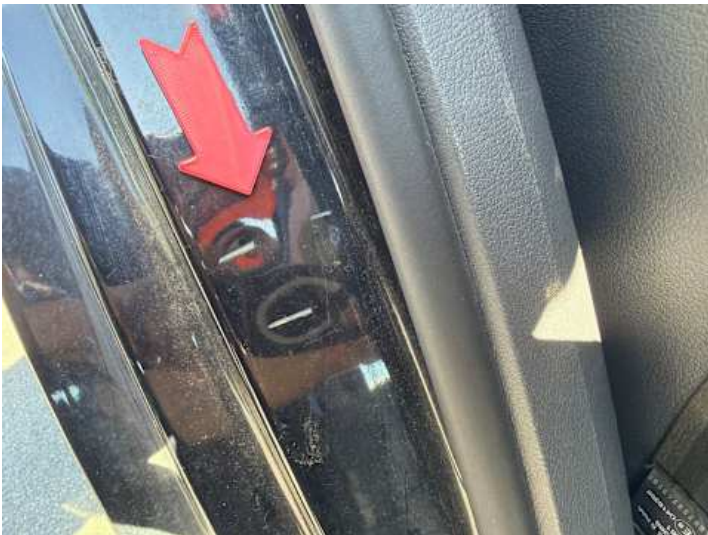
Seitenteil hinten rechts (Kratzer, Lackschaden)

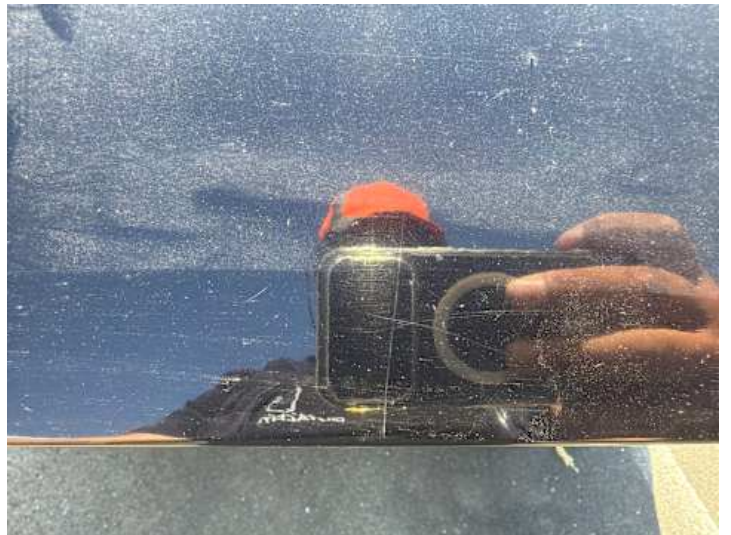
Heckklappe (Kratzer)

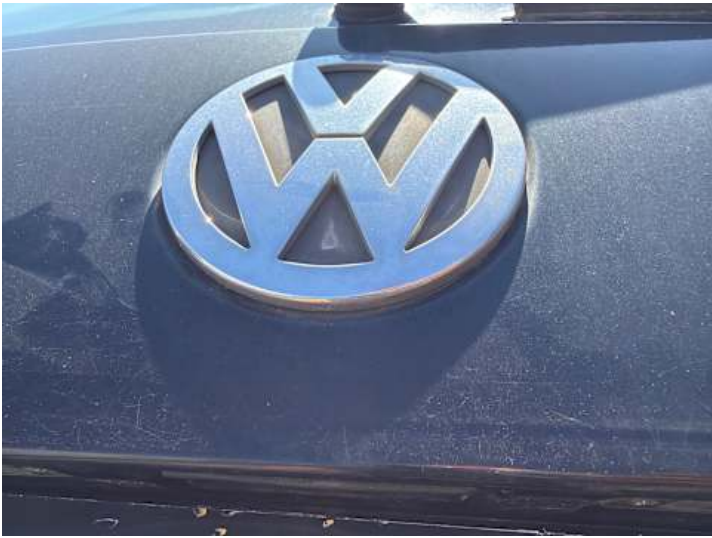
Heckklappe (Kratzer)

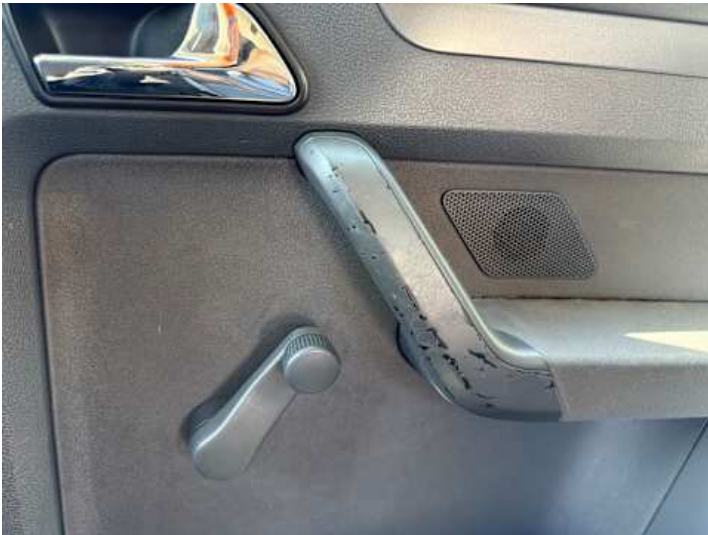
Innenraum (Verschmutzung, Verschleiß, Kratzer)

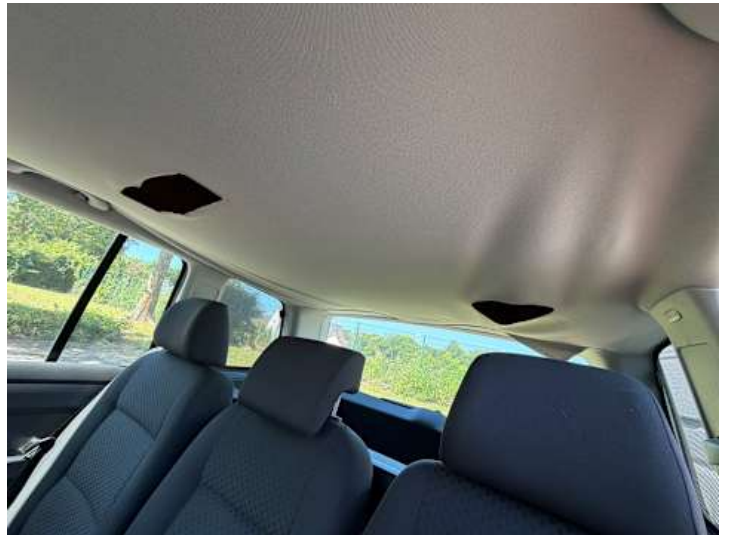
Innenraum (Verschmutzung, Verschleiß, Kratzer)

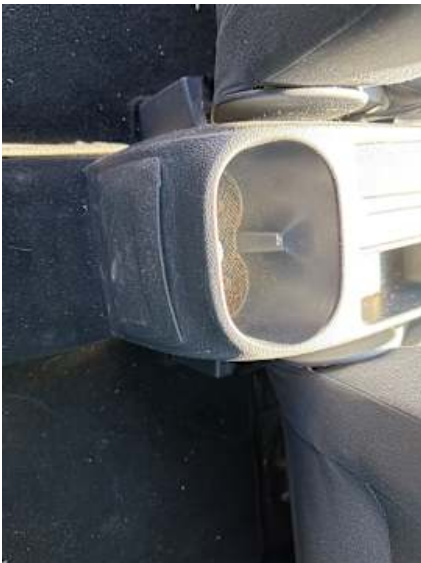
Innenraum (Verschmutzung, Verschleiß, Kratzer)

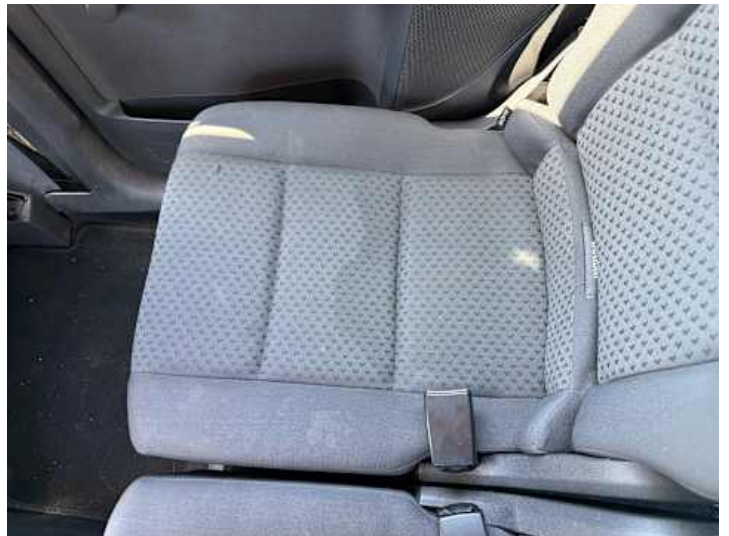
Innenraum (Verschmutzung, Verschleiß, Kratzer)

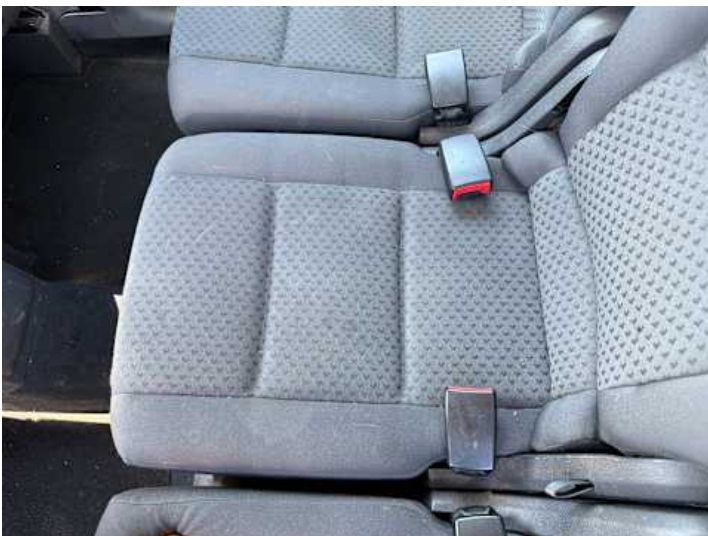
Innenraum (Verschmutzung, Verschleiß, Kratzer)

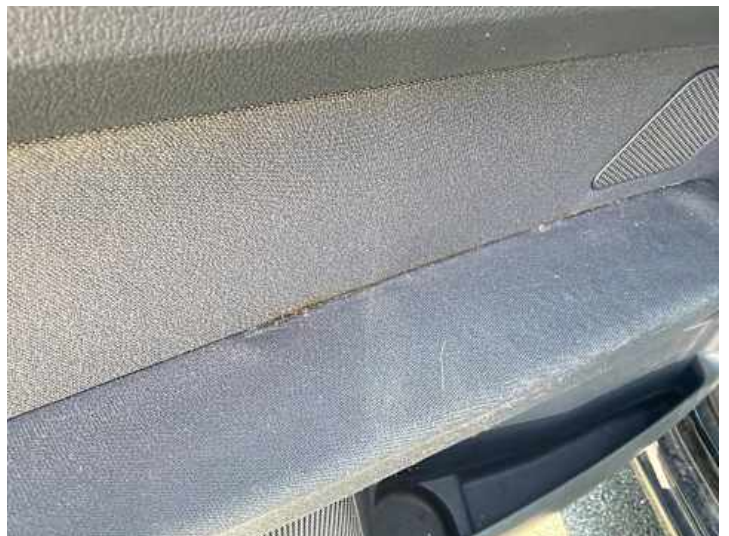
Innenraum (Verschmutzung, Verschleiß, Kratzer)

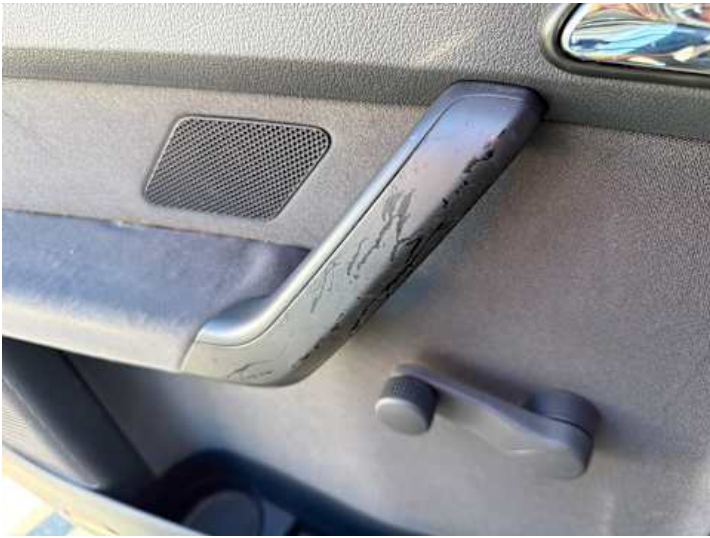
Innenraum (Verschmutzung, Verschleiß, Kratzer)

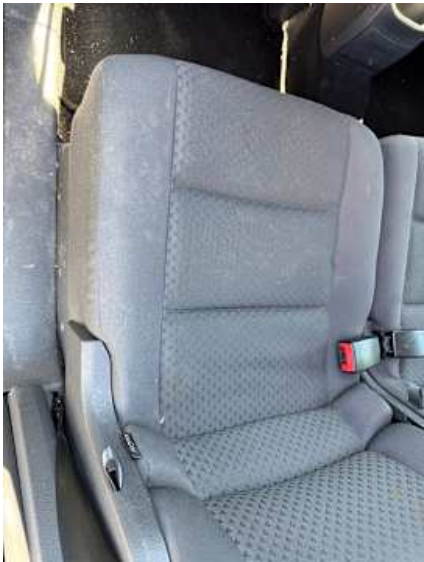
Innenraum (Verschmutzung, Verschleiß, Kratzer)

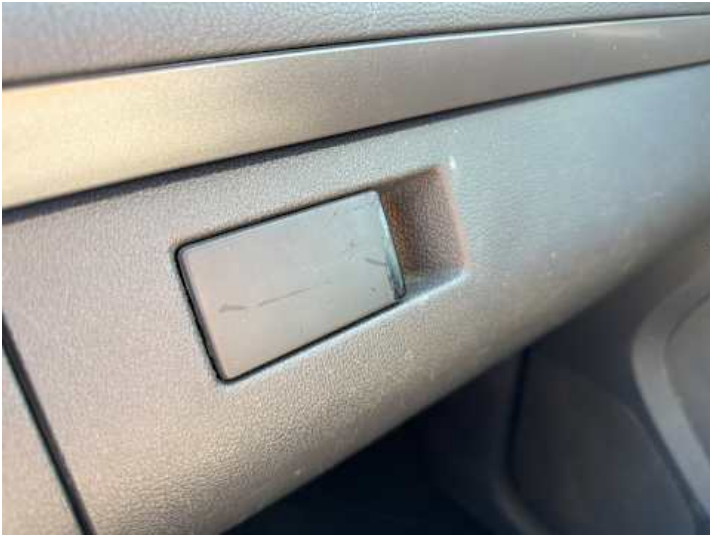
Innenraum (Verschmutzung, Verschleiß, Kratzer)

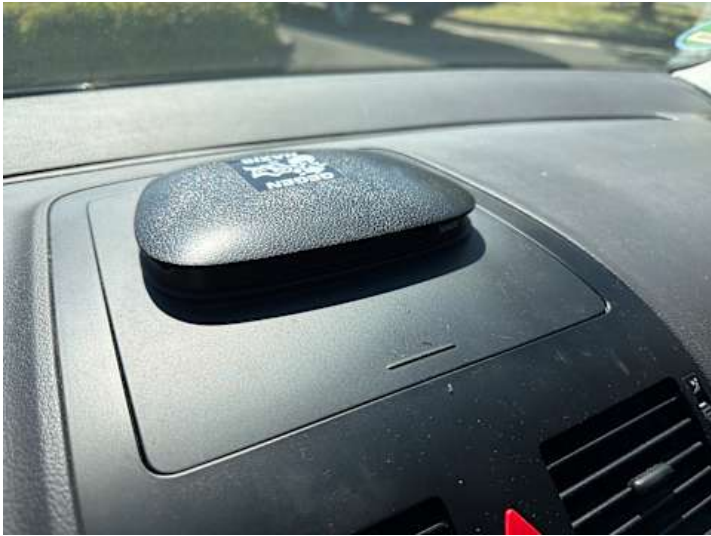
Innenraum (Verschmutzung, Verschleiß, Kratzer)

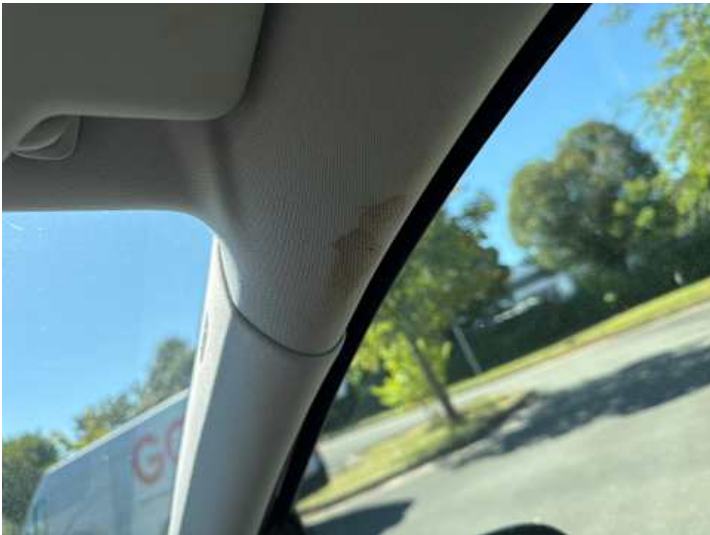
Innenraum (Verschmutzung, Verschleiß, Kratzer)

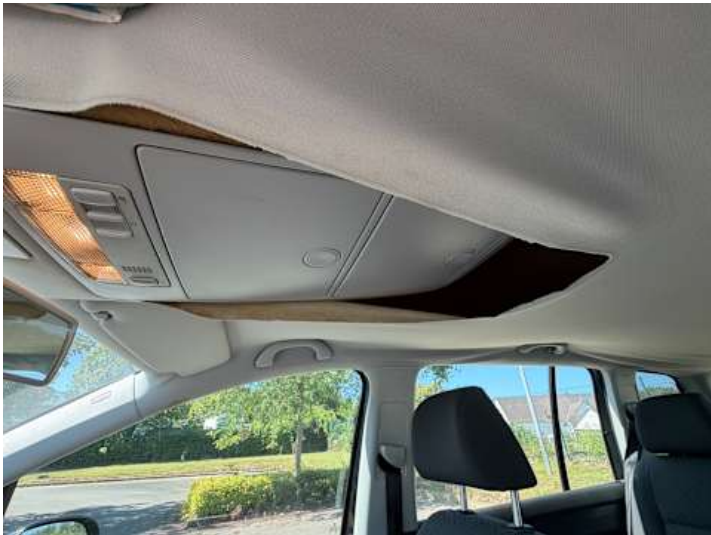
Innenraum (Verschmutzung, Verschleiß, Kratzer)

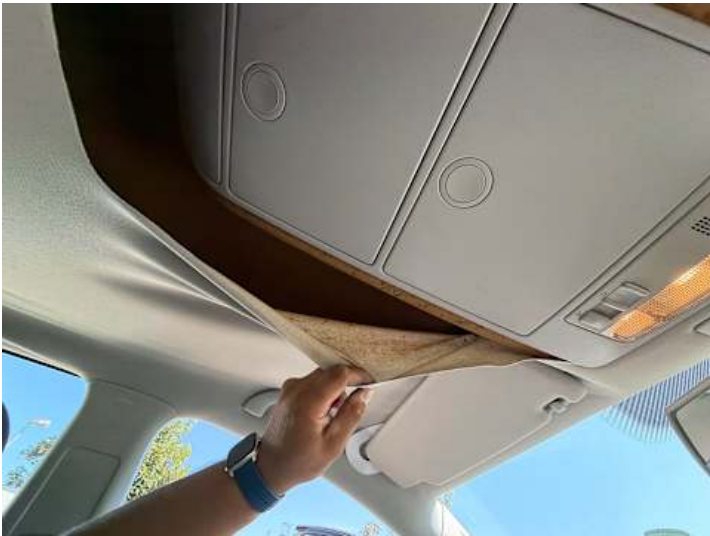
Innenraum (Verschmutzung, Verschleiß, Kratzer)

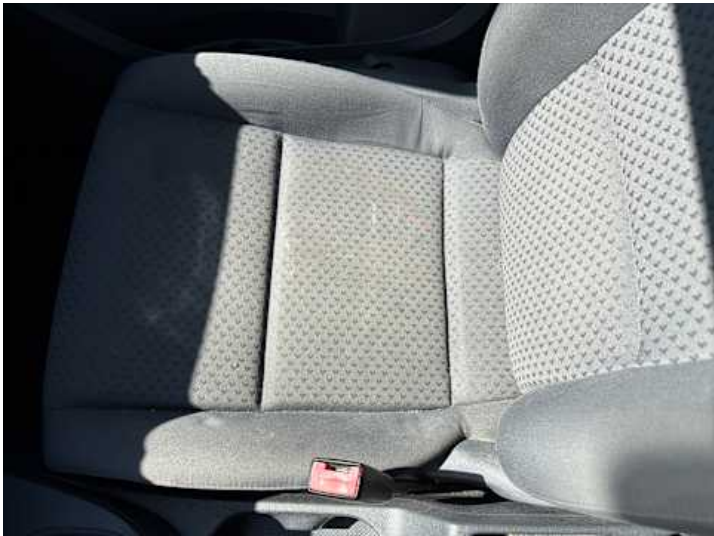
Innenraum (Verschmutzung, Verschleiß, Kratzer)

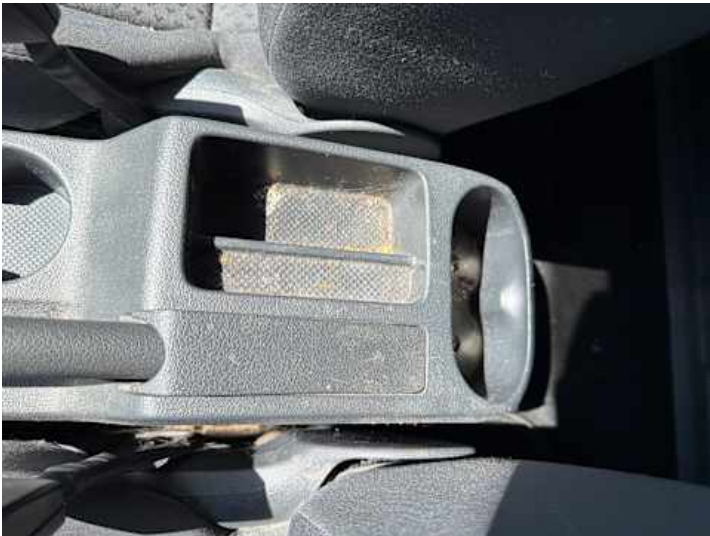
Innenraum (Verschmutzung, Verschleiß, Kratzer)

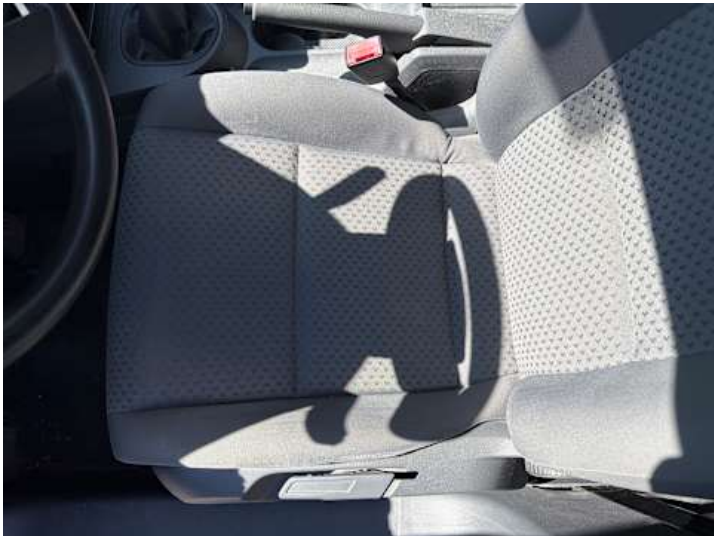
Innenraum (Verschmutzung, Verschleiß, Kratzer)

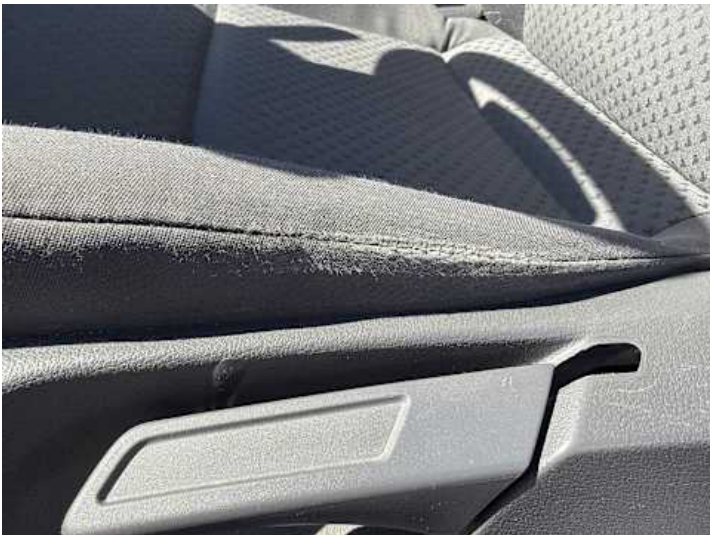
Innenraum (Verschmutzung, Verschleiß, Kratzer)
