## Volkswagen Polo III Lim. Basis

EZ 03/2000 | Kleinwagen | Benzin | Schaltgetriebe | 130.302km  
Besteuerung: Differenzbesteuert (§24 UStG)  
Fahrzeugstandort: 80\*\*\*  
Fahrzeug aufgenommen am: 28.07.2026

# Hinweise zum Zustandsbericht

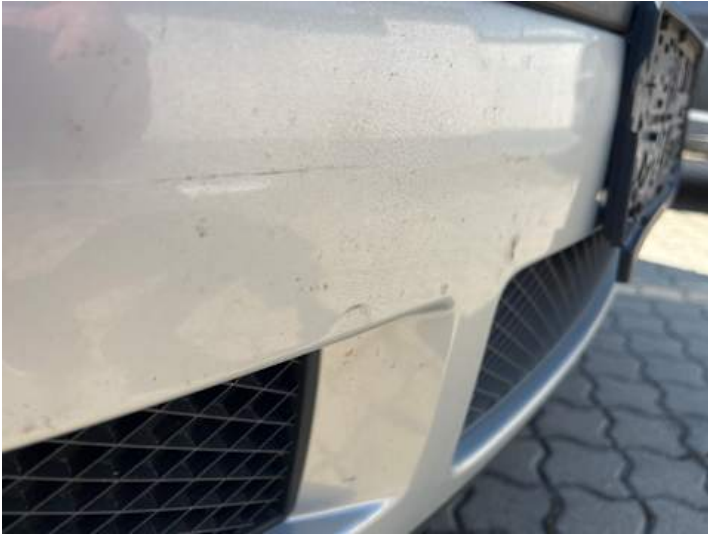
Stoßstange vorne (Lackschaden)

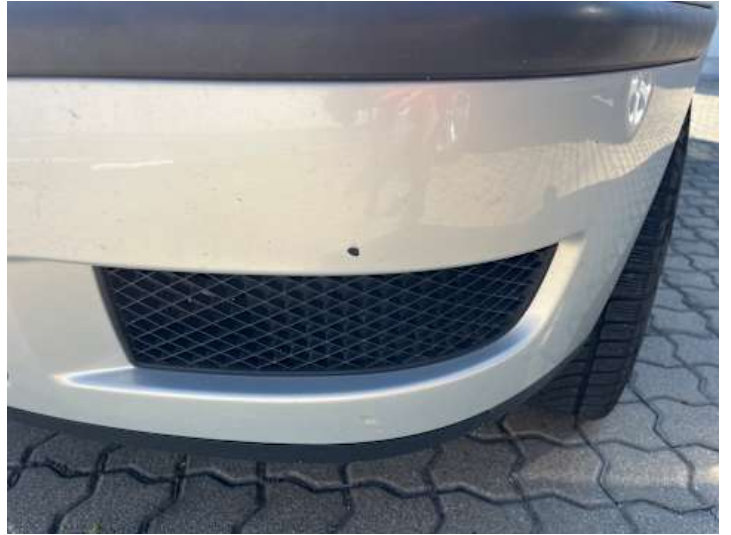
Stoßstange vorne (Lackschaden)

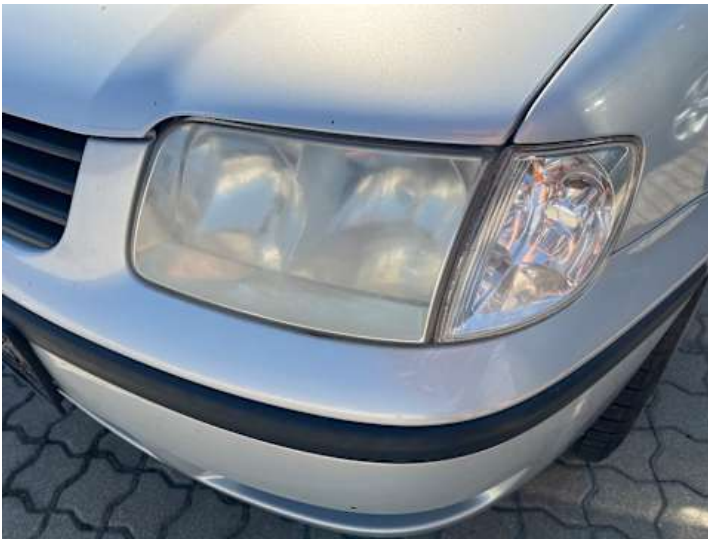
Scheinwerfer (links) (Blind)

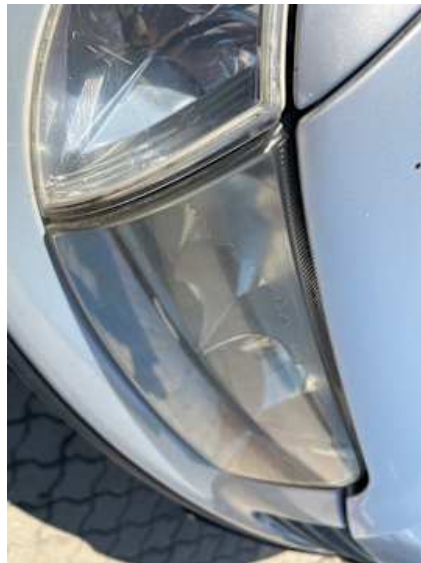
Scheinwerfer (rechts) (Blind)

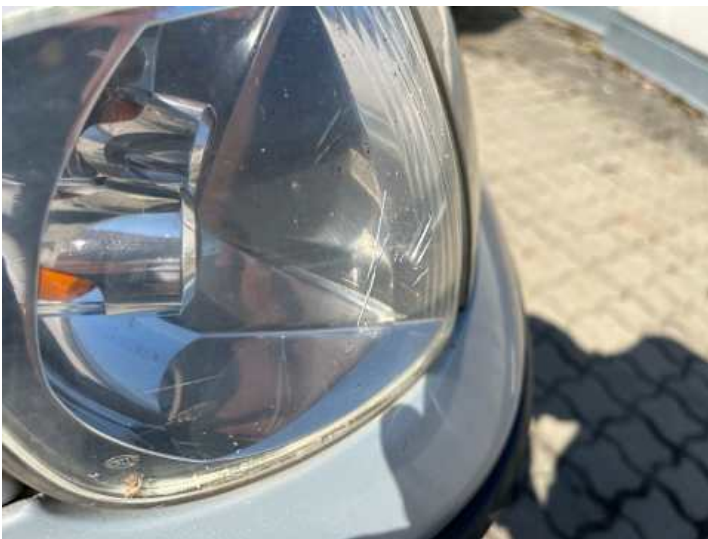
Scheinwerfer (rechts) (Riss/Bruch)

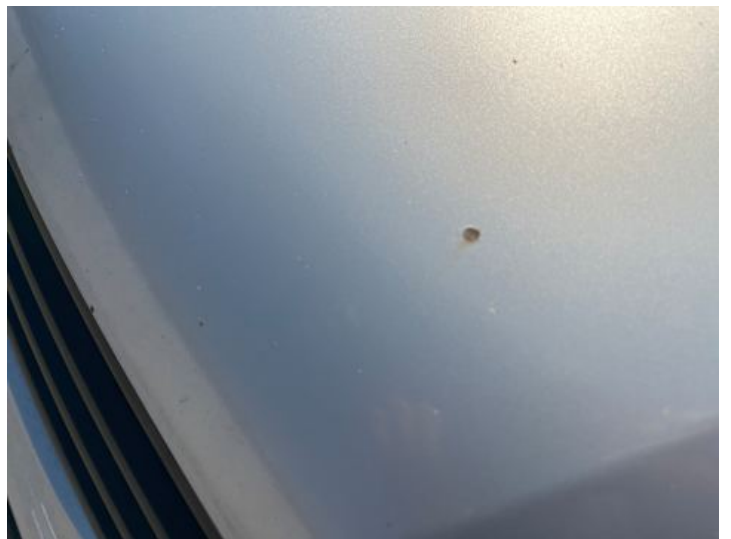
Motorhaube (Steinschlag, Rost)

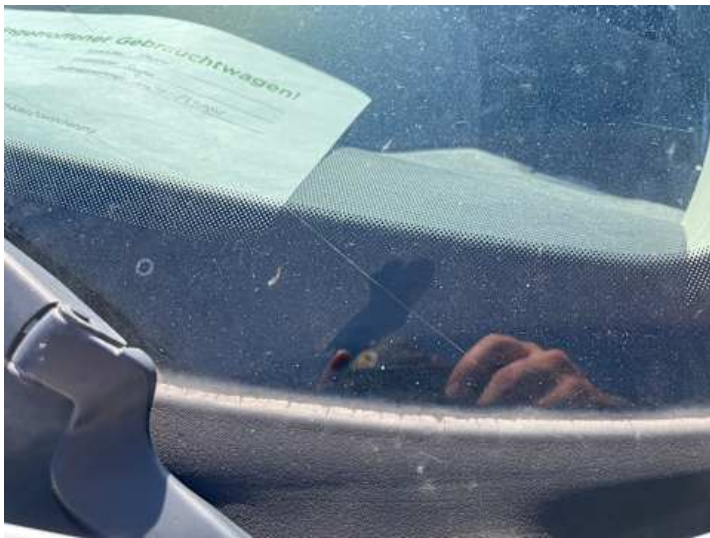
Windschutzscheibe (Kratzer)

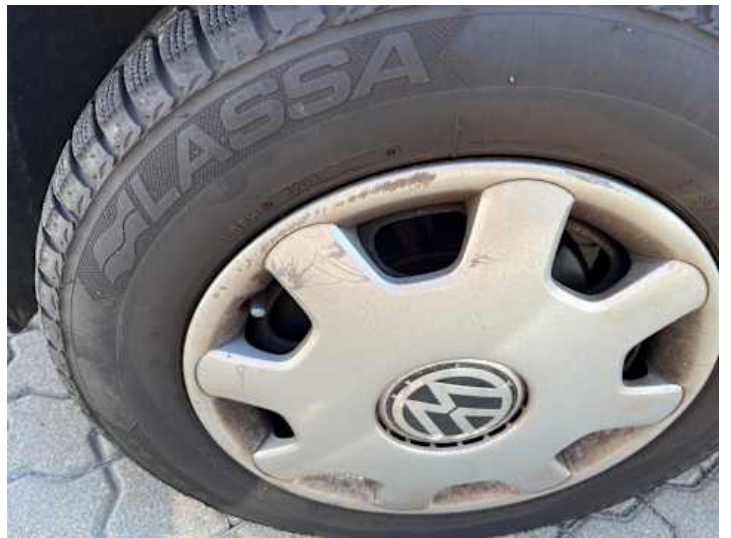
Rad (Kratzer)

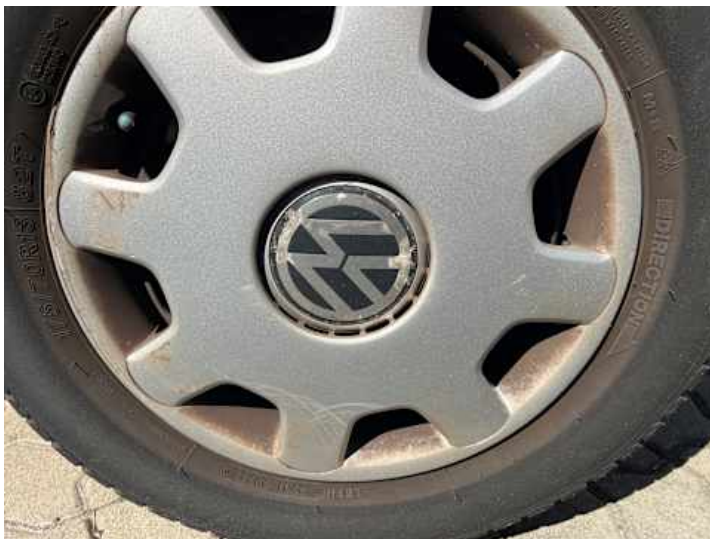
Rad (Kratzer)

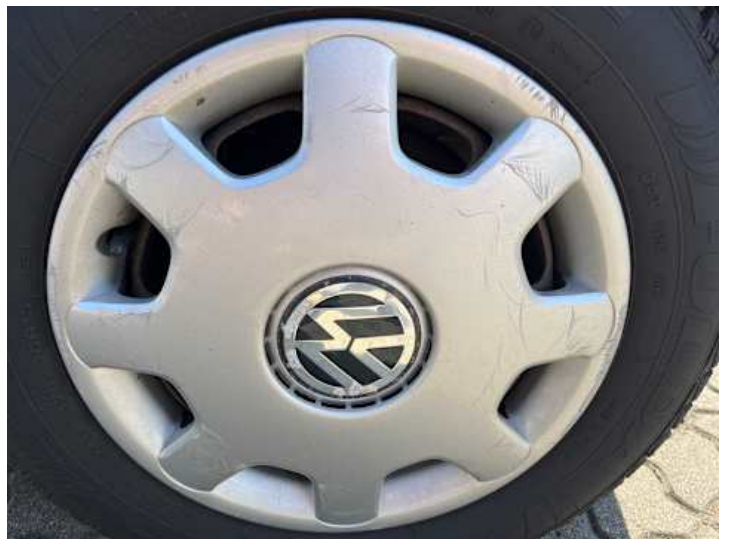
Rad (Kratzer)

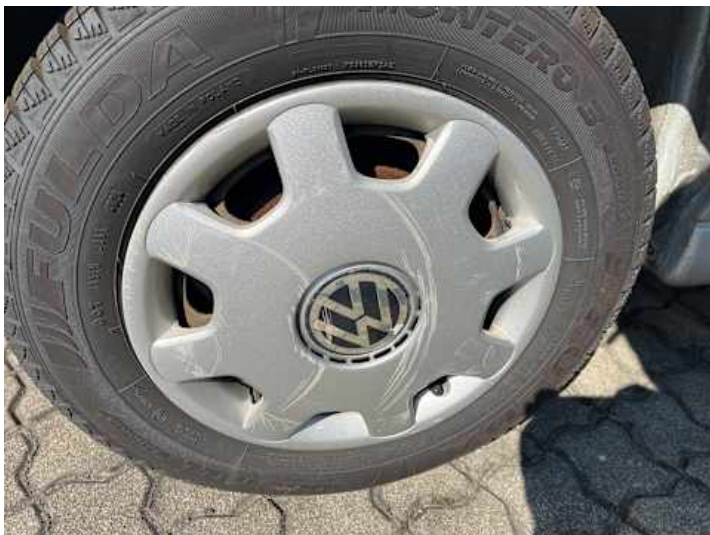
Rad (Kratzer)

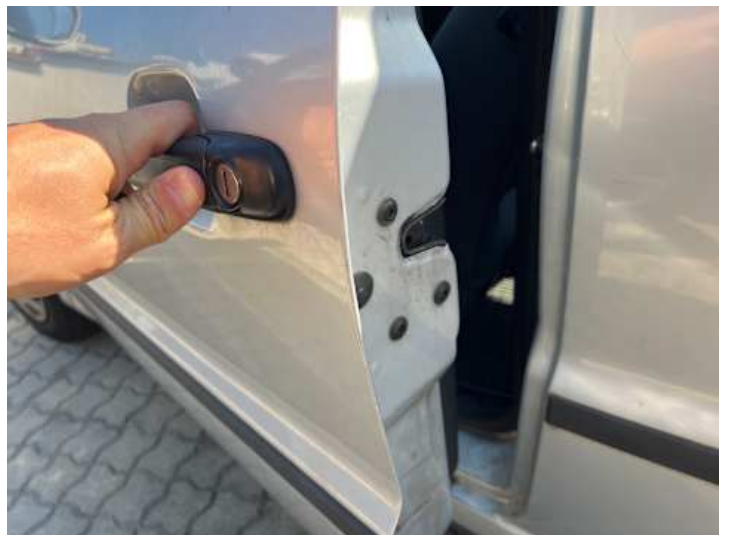
| Fahrzeugteil | Lackschichtdicke (in µm) | Fahrzeugteil | Lackschichtdicke (in µm) |
|---|---|---|---|
| Fahrertür | 140 | Beifahrertür | 140 |

Fahrtür (Lackschaden)

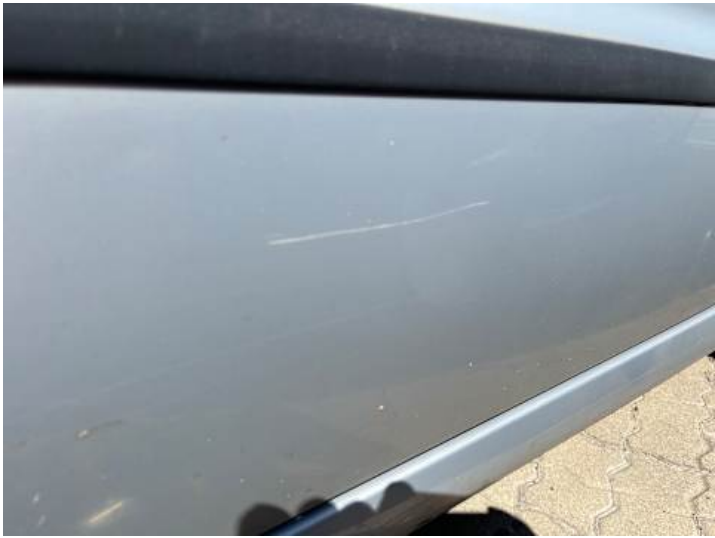
Beifahrertür (Kratzer)

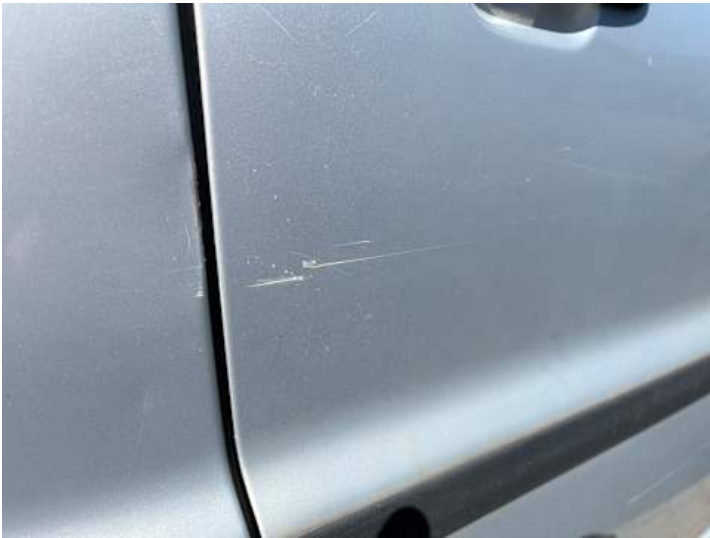
Beifahrertür (Kratzer)

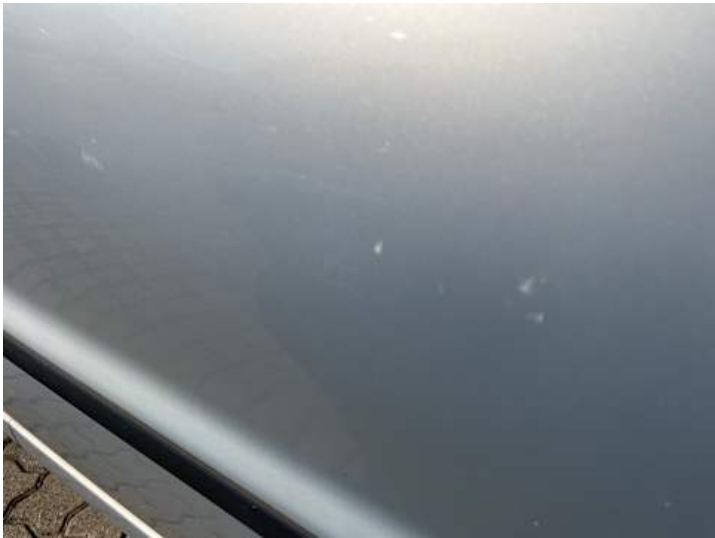
Beifahrertür (Kratzer)

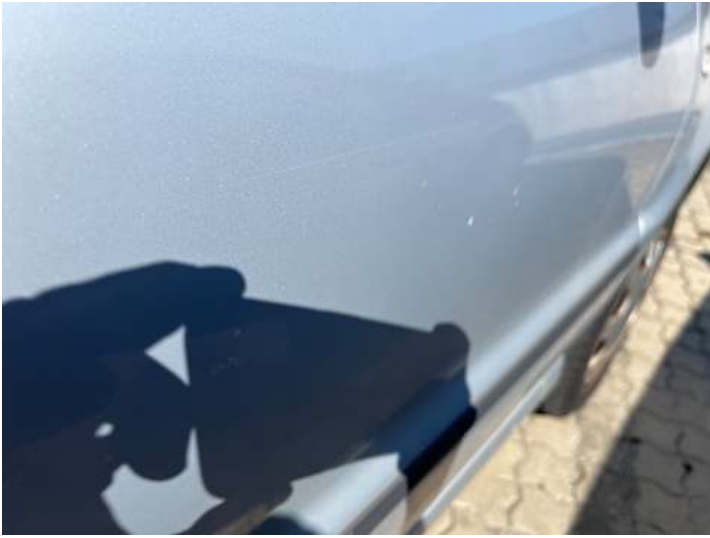
Beifahrertür (Kratzer)

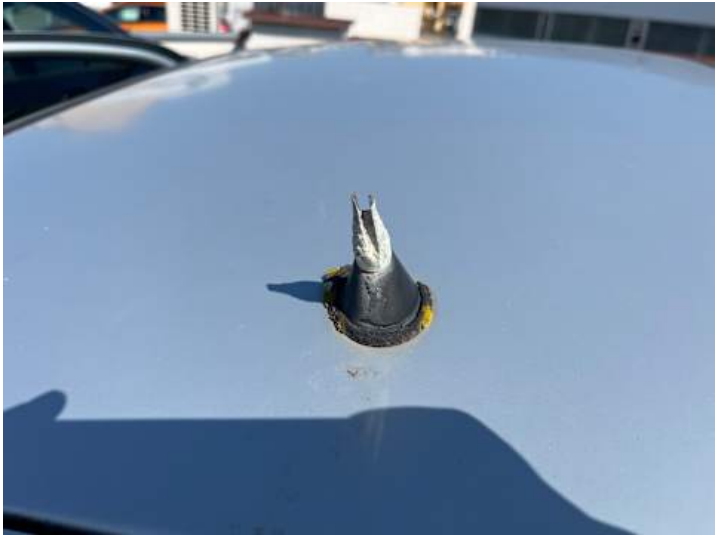
Dach (Riss/Bruch)

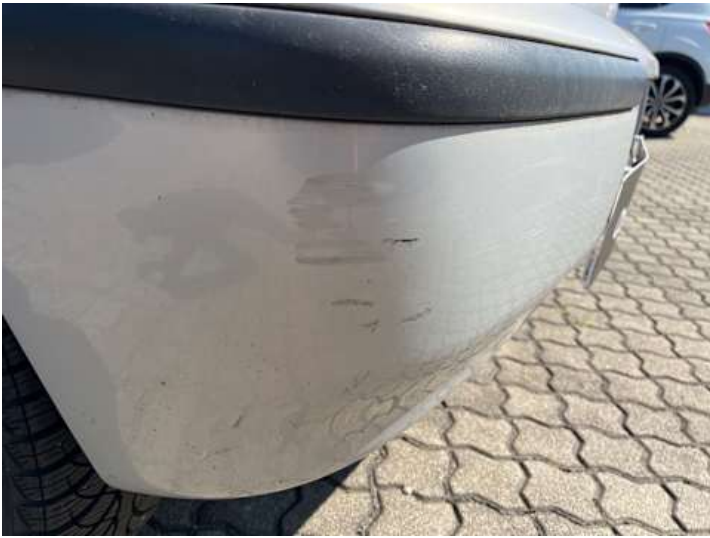
Stoßstange hinten (Kratzer, Lackschaden)

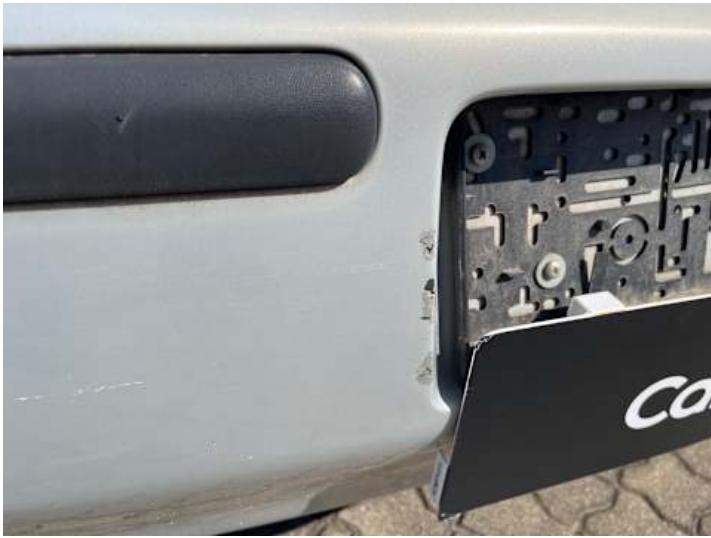
Stoßstange hinten (Kratzer, Lackschaden)

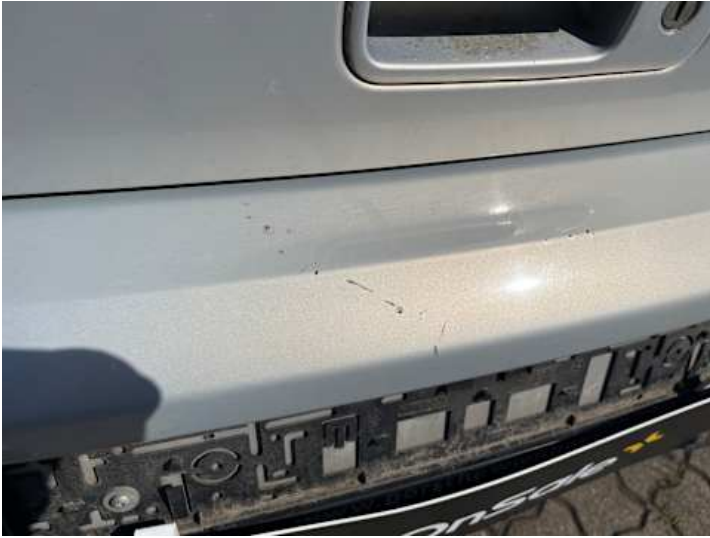
Stoßstange hinten (Kratzer, Lackschaden)

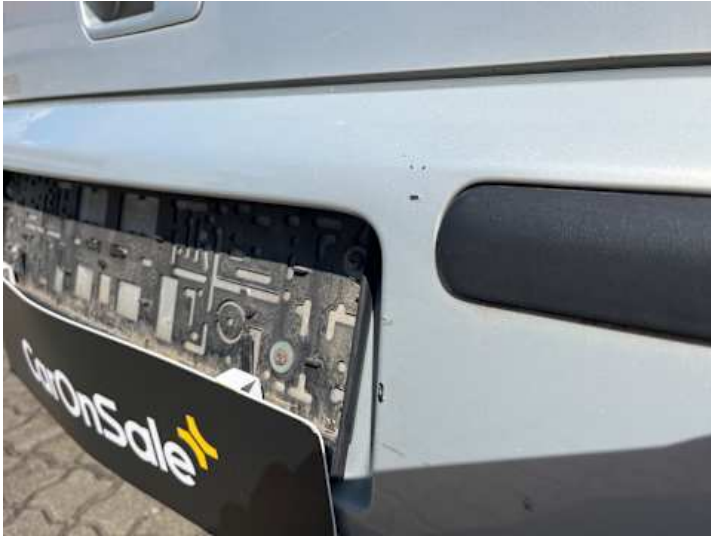
Stoßstange hinten (Kratzer, Lackschaden)

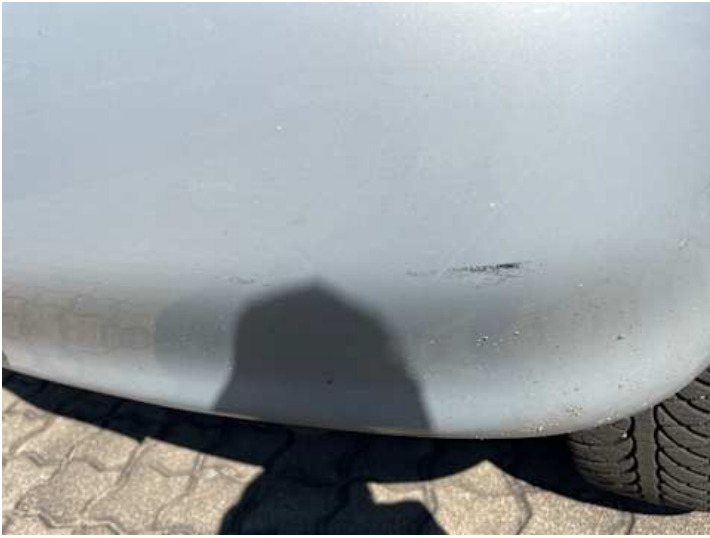
Stoßstange hinten (Kratzer, Lackschaden)

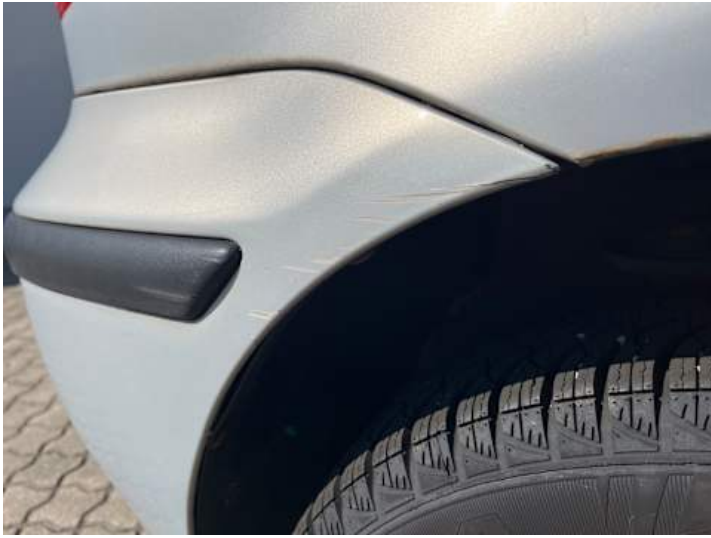
Stoßstange hinten (Kratzer, Lackschaden)

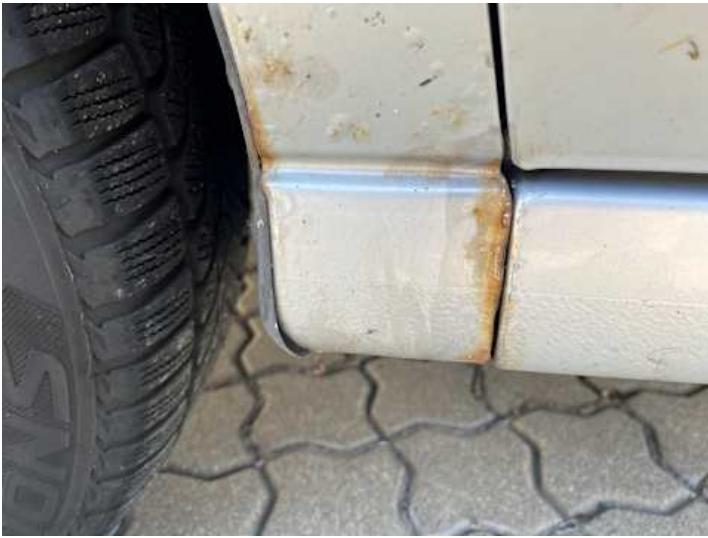
Kotflügel vorne links (Rost)

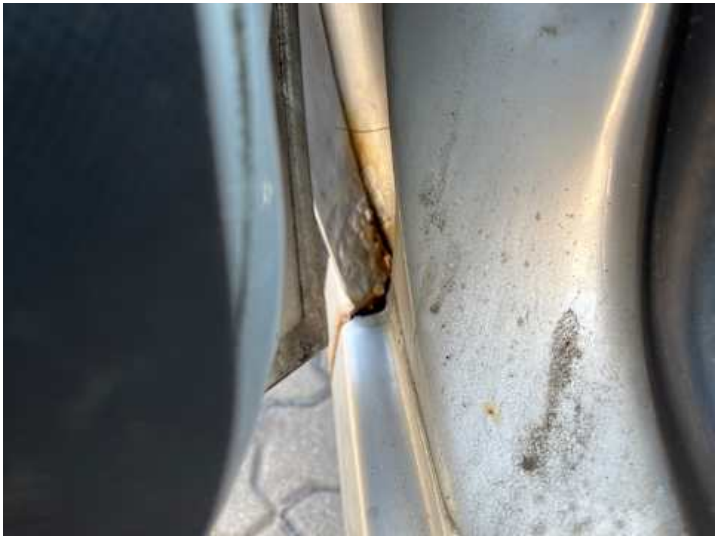
Kotflügel vorne links (Rost)

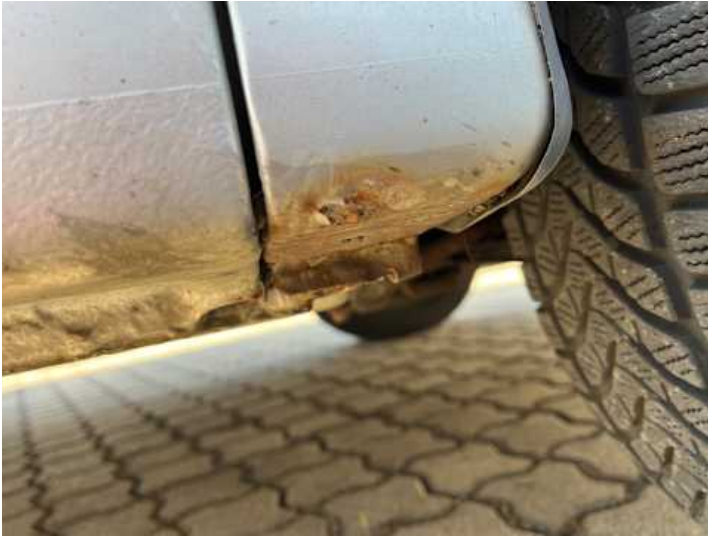
Kotflügel vorne rechts (Rost)

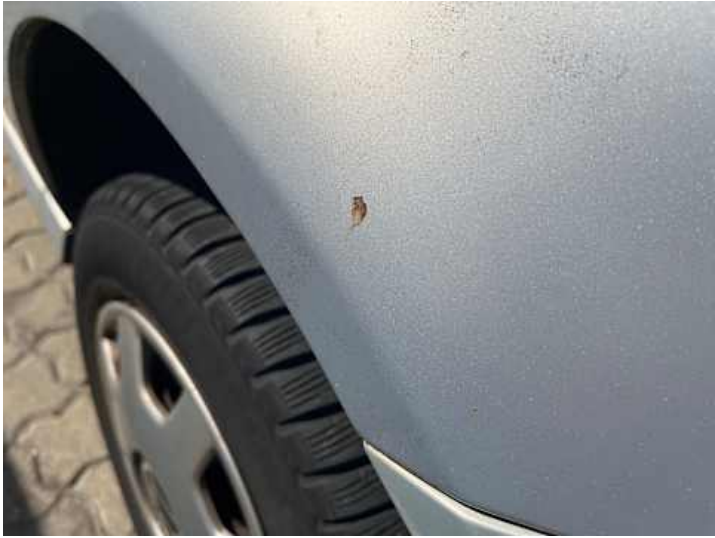
Kotflügel vorne rechts (Lackschaden, Rost)

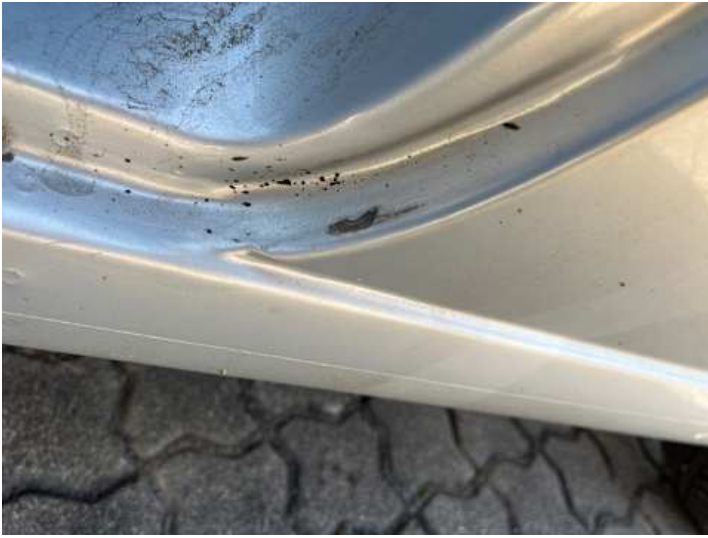
Seitenteil hinten links (Lackschaden)

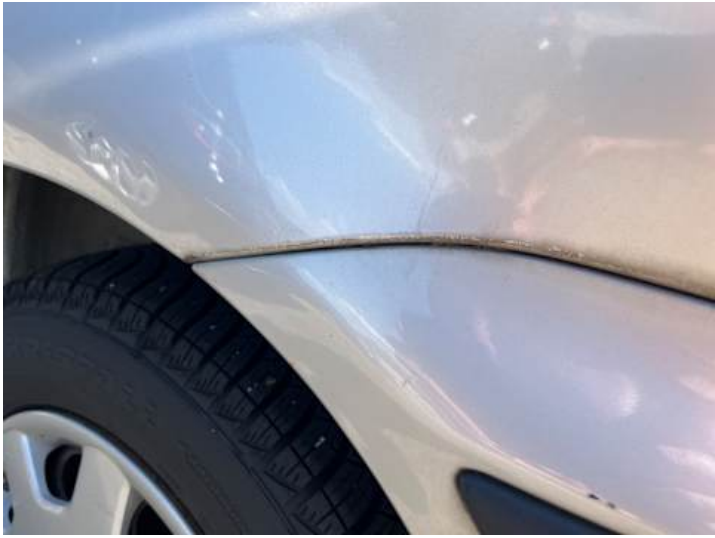
Seitenteil hinten links (Kratzer, Lackschaden)

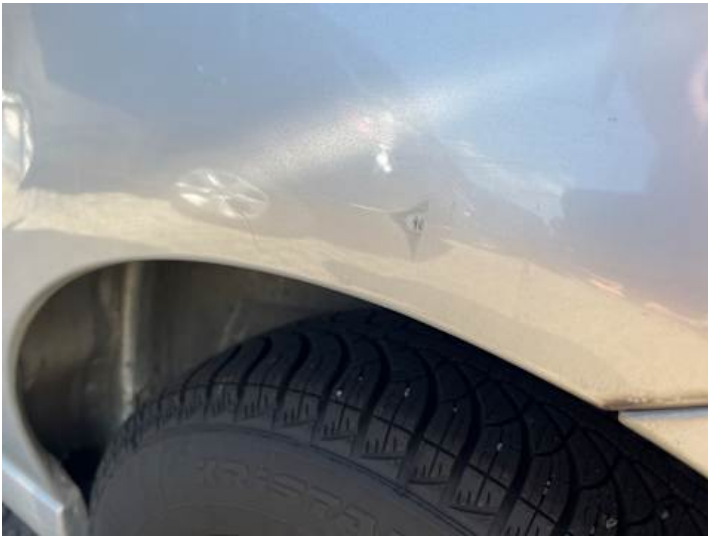
Seitenteil hinten links (Kratzer, Lackschaden)

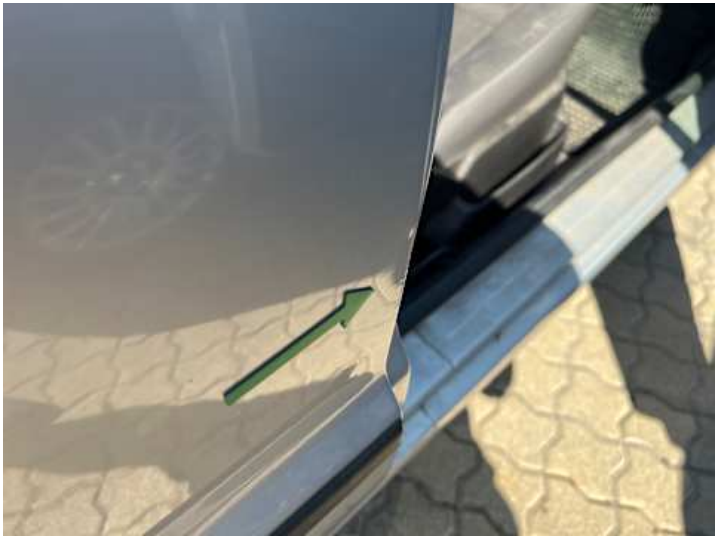
Seitenteil hinten rechts (Lackschaden, Delle)

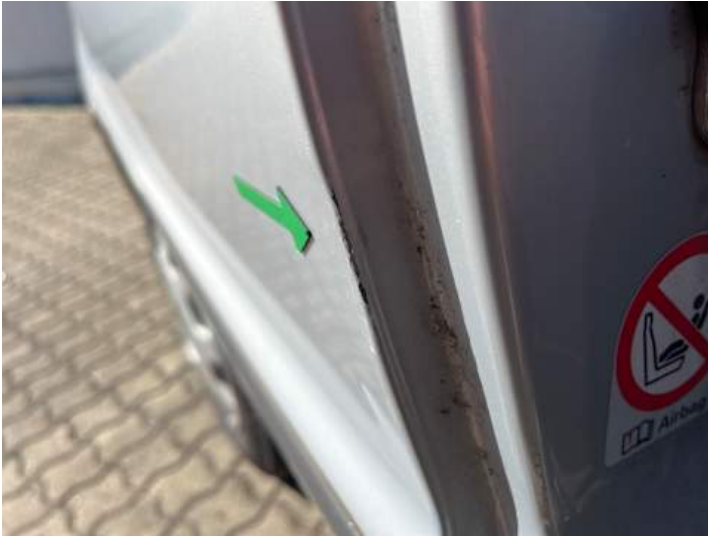
Seitenteil hinten rechts (Lackschaden, Delle)

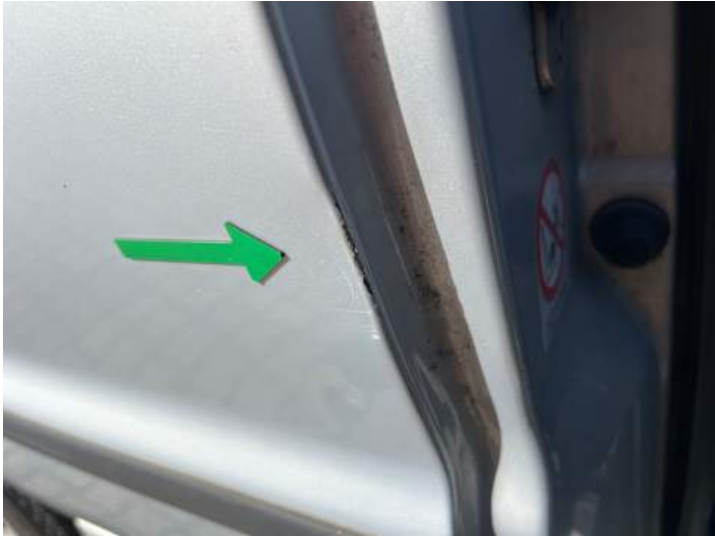
Seitenteil hinten rechts (Lackschaden, Delle)

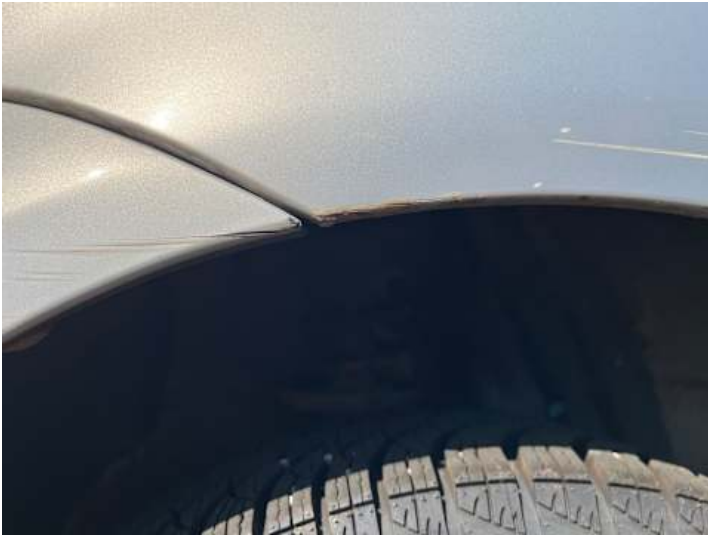
Seitenteil hinten rechts (Kratzer, Rost, Delle)

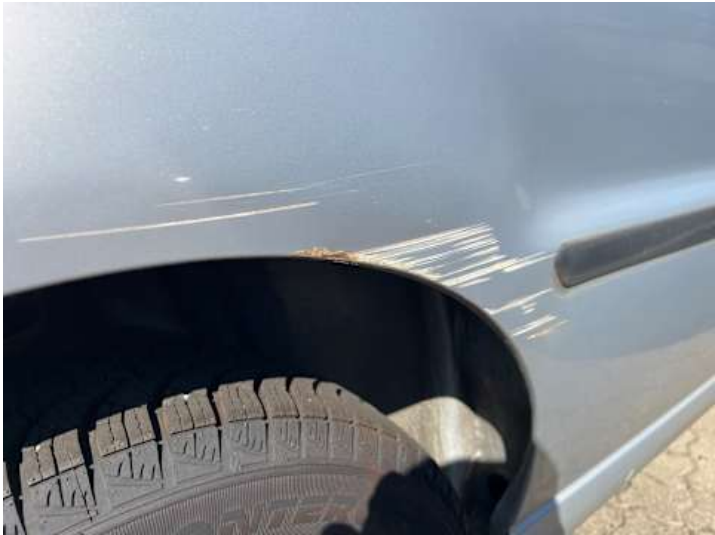
Seitenteil hinten rechts (Kratzer, Rost, Delle)

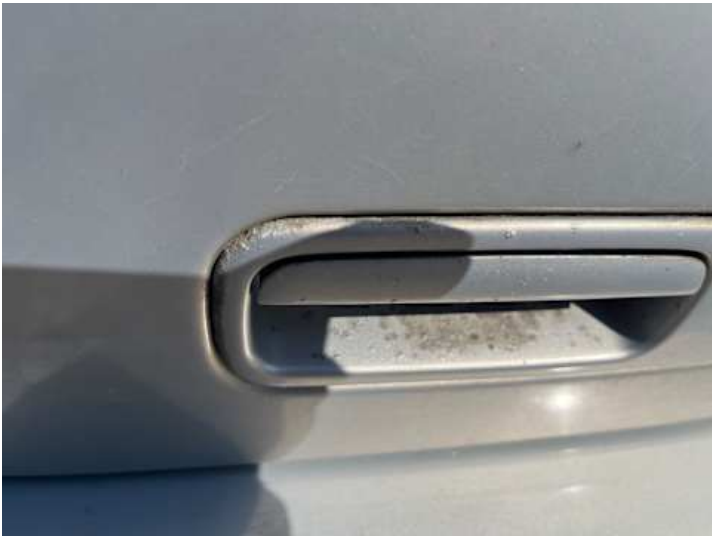
Heckklappe (Lackschaden)

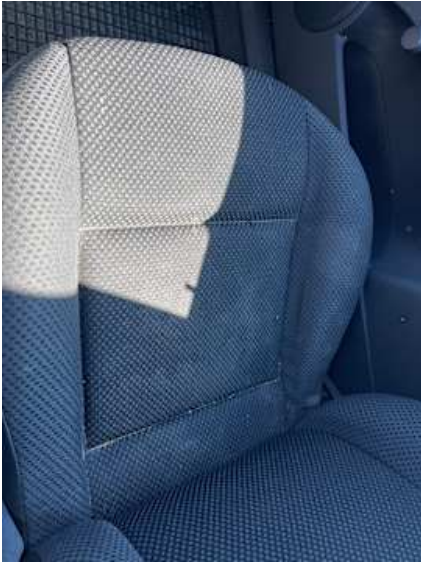
Innenraum (Verschleiß, Riss/Bruch)

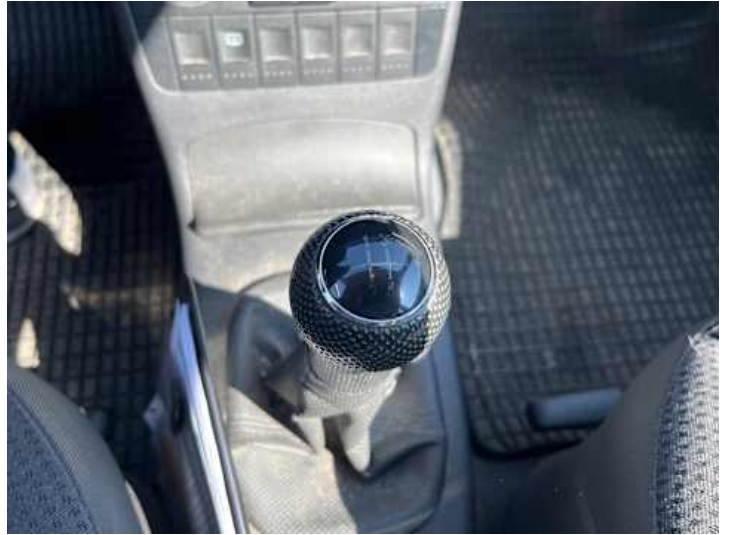
Innenraum (Verschleiß, Riss/Bruch)

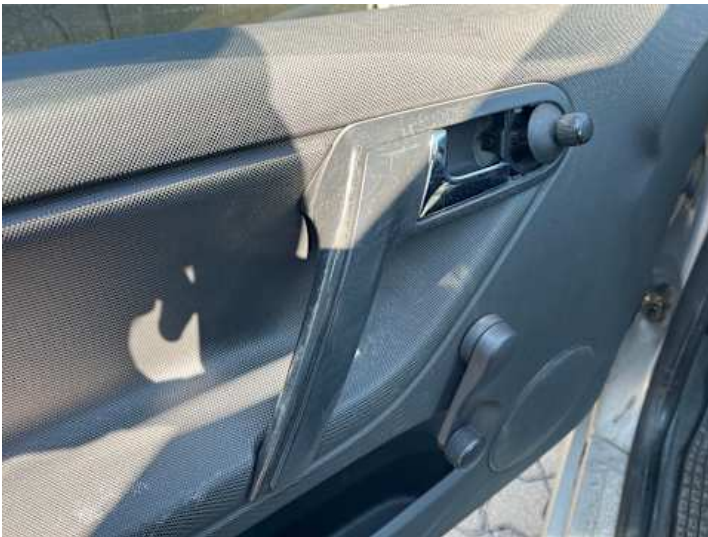
Innenraum (Verschleiß, Riss/Bruch)
