## Zustandsbericht/Minderwertgutachten-Leasing

**WVGZZZ5NZMW016024**

| Hersteller | VW | Typ / Verkaufsbez. | Tiguan 1.5 TSI OPF DSG United |

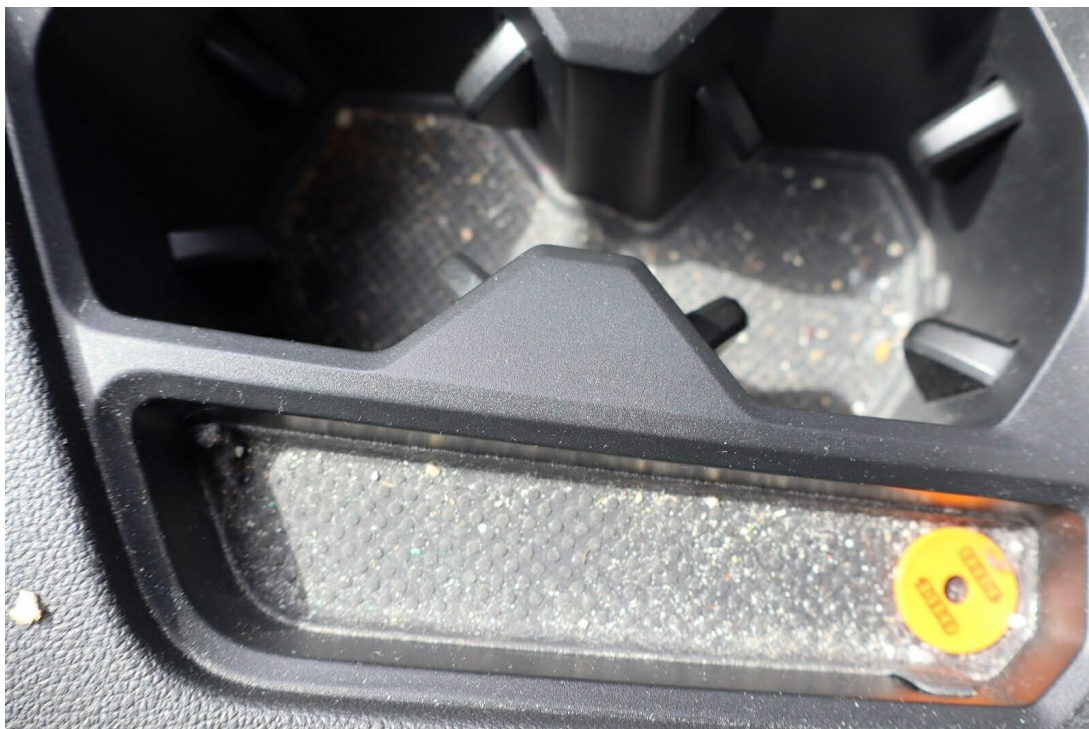
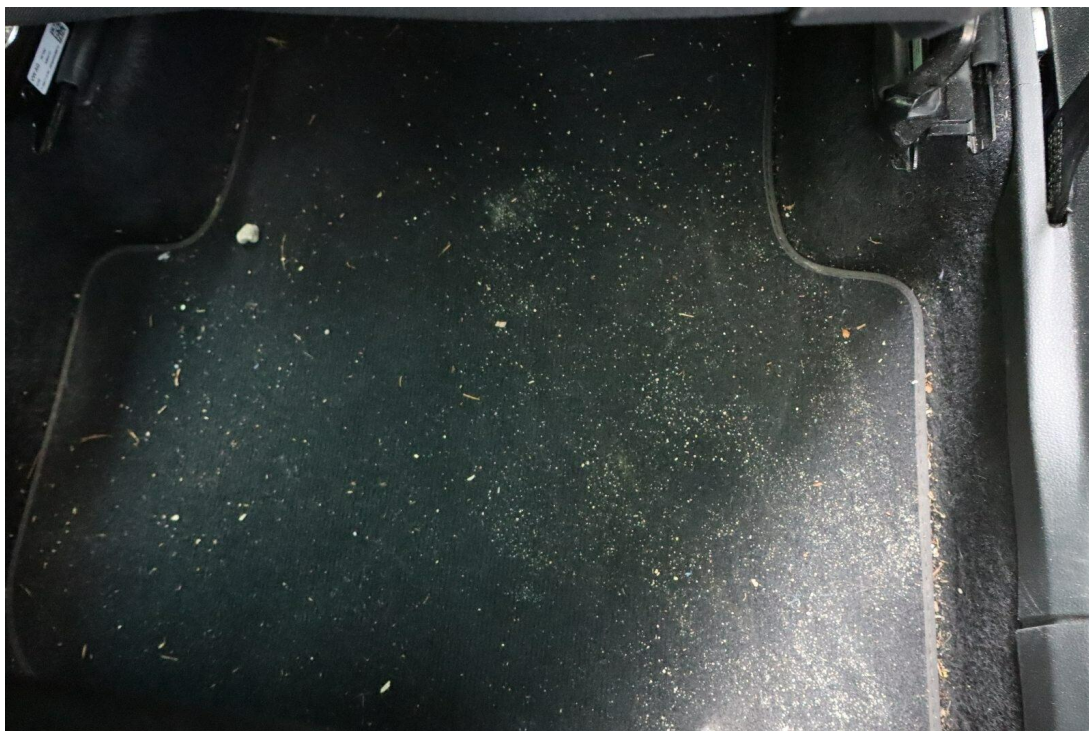
Bild 5 :      Innenraum stark verschmutzt

Bild 6 :      Innenraum stark verschmutzt

1. Innenraum stark verschmutzt, reinigen (Bild 5, 6)
2. Stoßfängerverkleidung hinten  
Ladekante verschrammt, smart repair (Bild 7)
3. Hutablage gebrochen, erneuern (Bild 8)
4. Einstieg hinten links verschrammt, smart repair (Bild 9)
5. Tür hinten links eingedellt, drücken (Bild 12, 13, 14)
6. Stoßfängerverkleidung vorn  
rechtsseitig verschrammt, smart repair (Bild 10, 11)

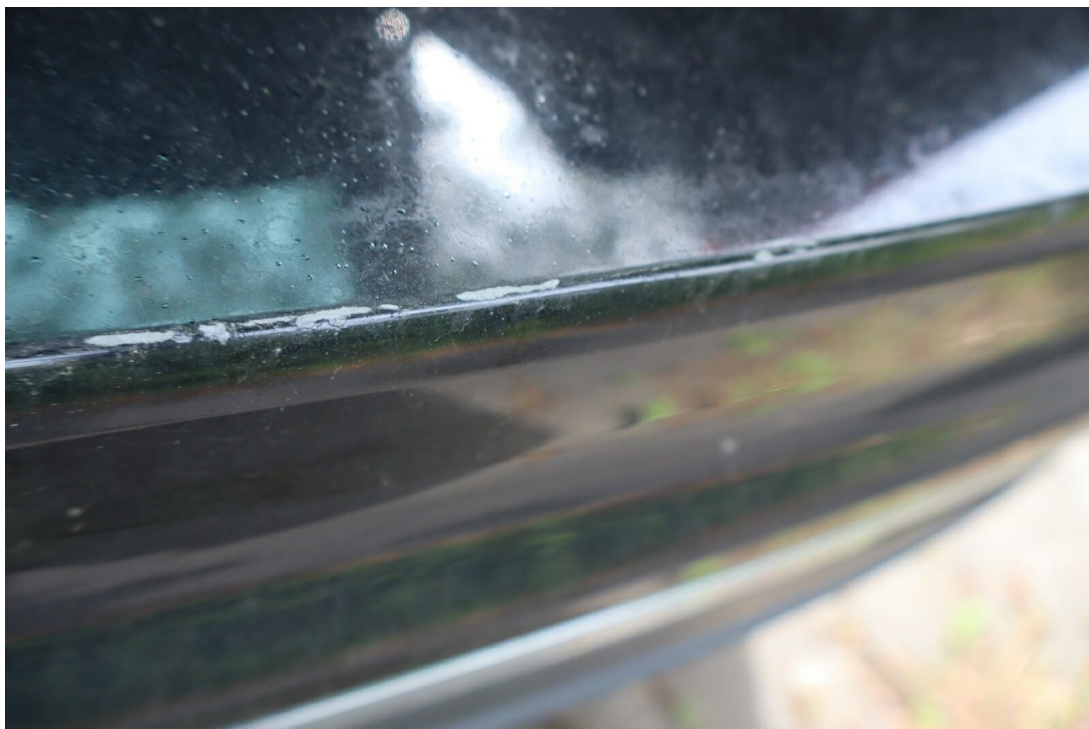
Bild 7 : Stoßfängerverkleidung hinten Ladekante verschrammt

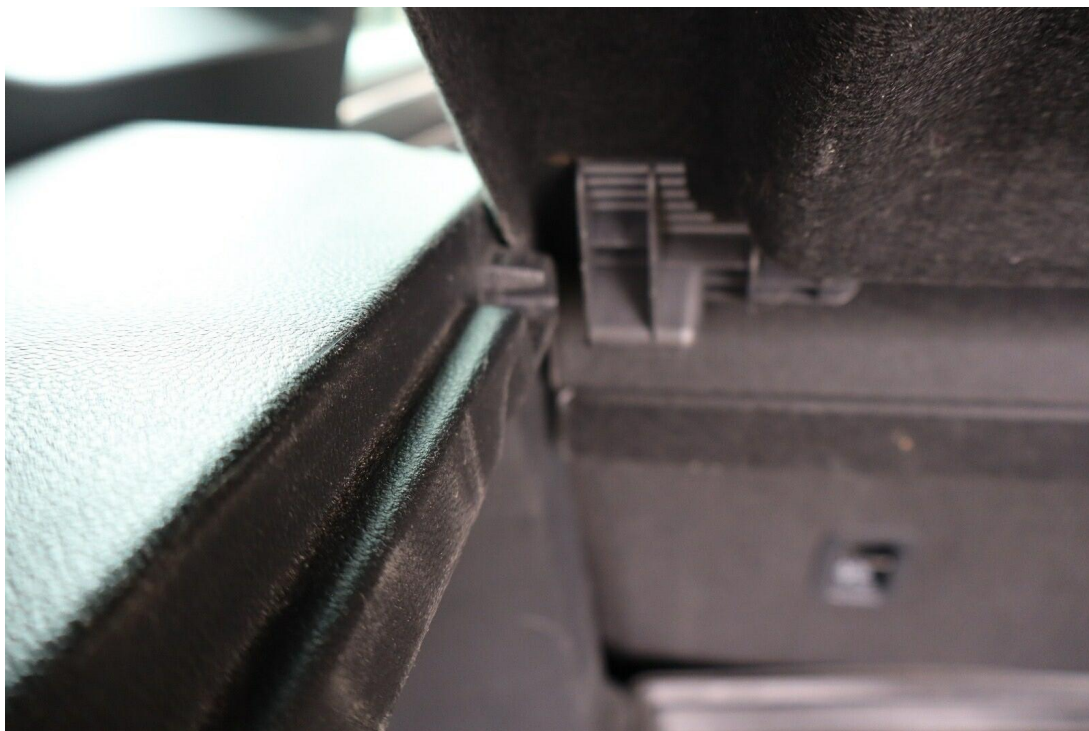
Bild 8 : Hutablage gebrochen

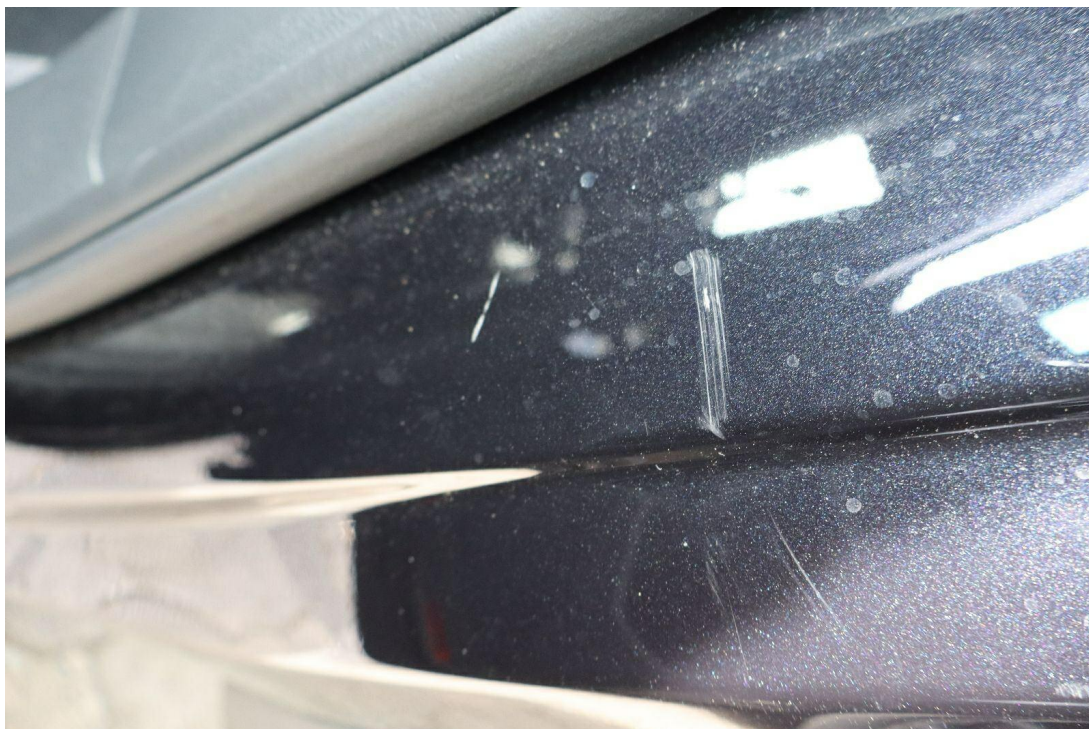
Bild 9 : Einstieg hinten links verschrammt

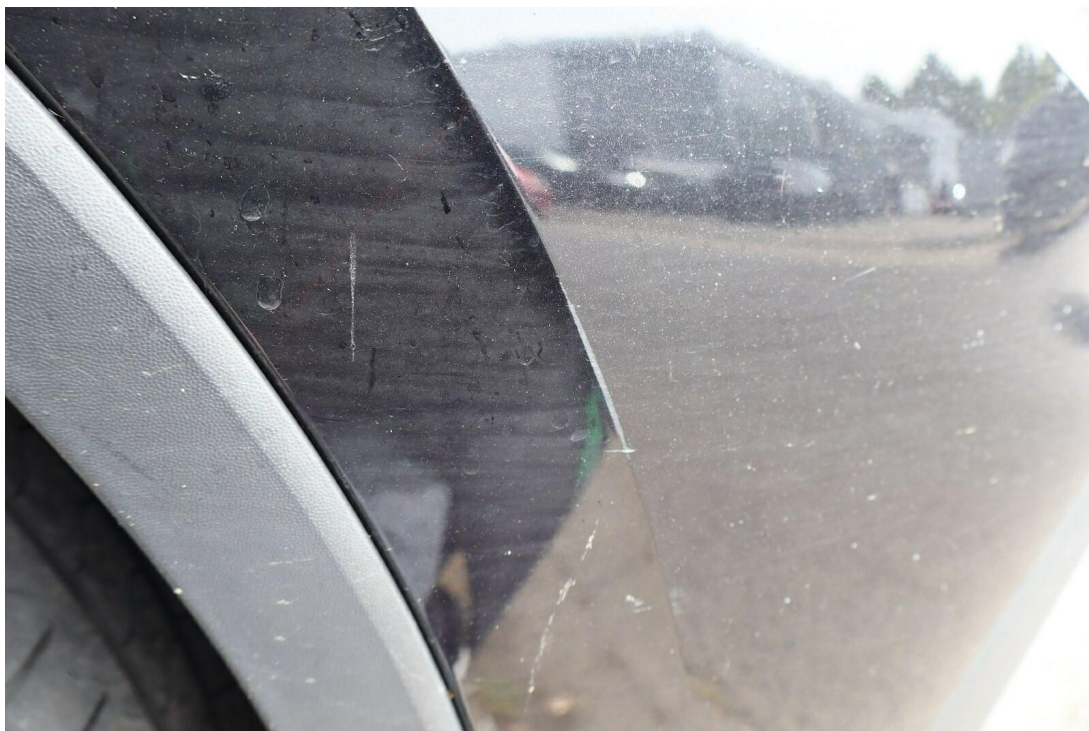
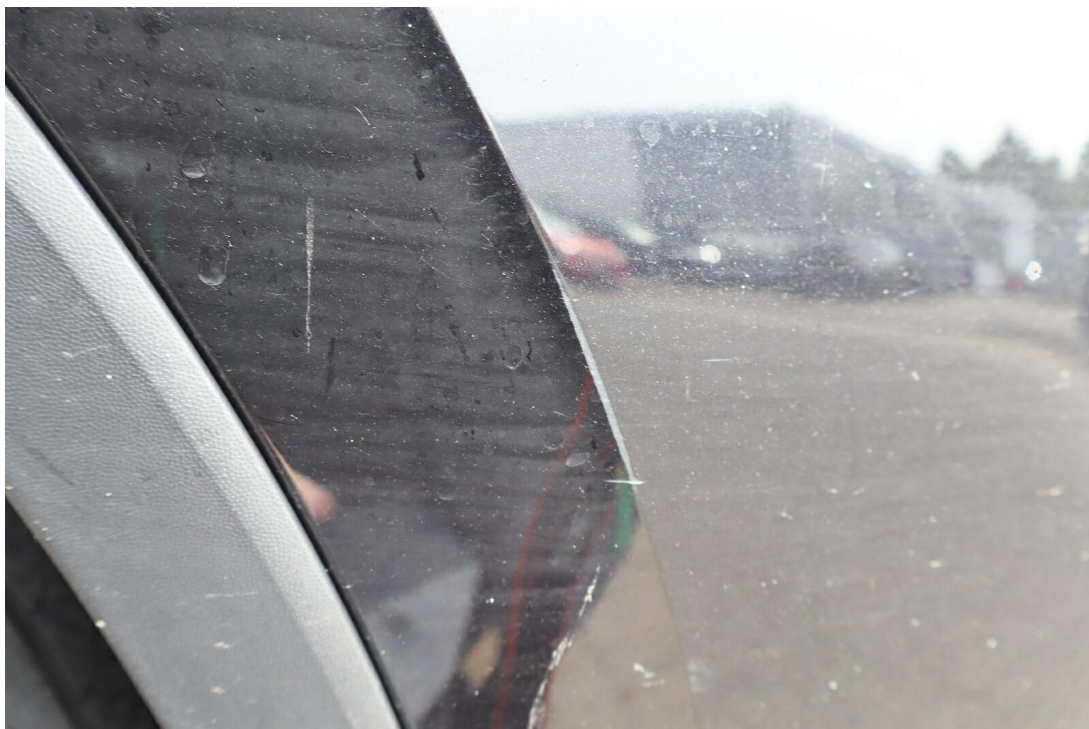
Bild 10 : Stoßfängerverkleidung vorn rechtsseitig verschrammt

Bild 11 : Stoßfängerverkleidung vorn rechtsseitig verschrammt

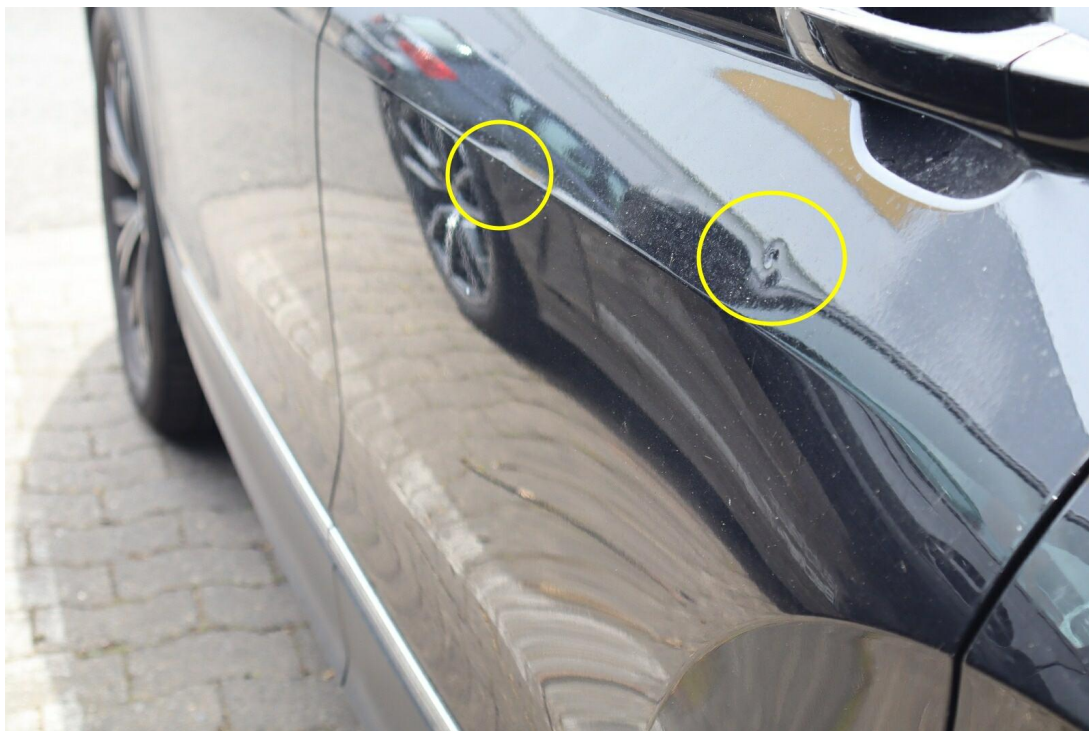
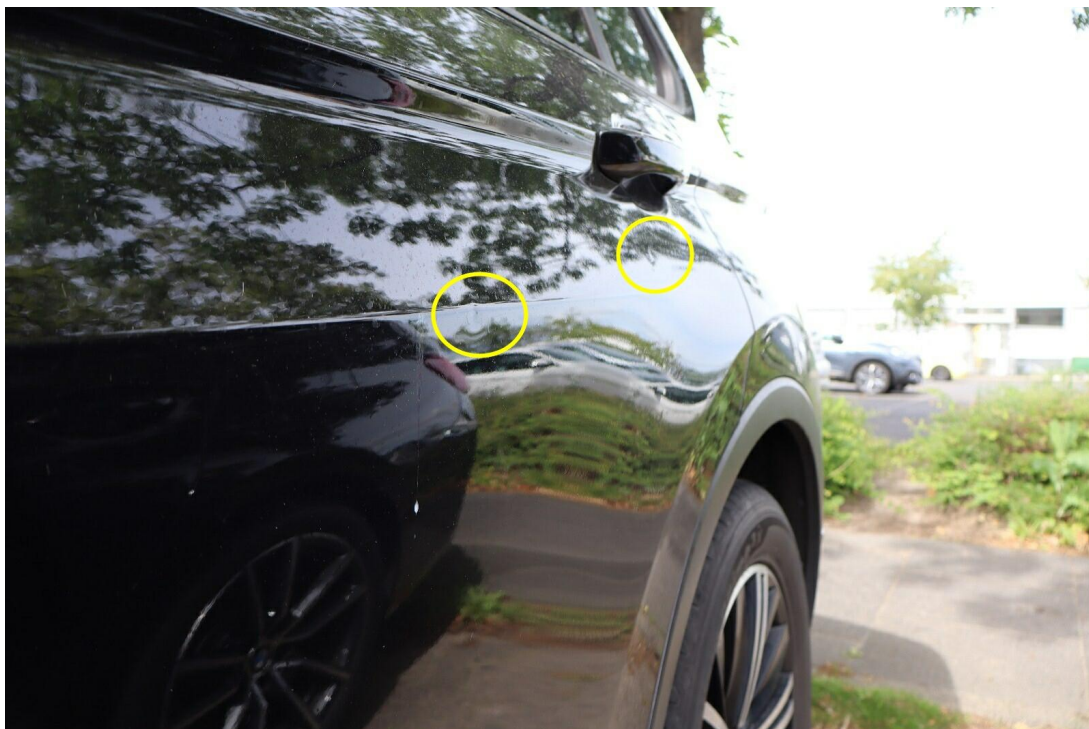
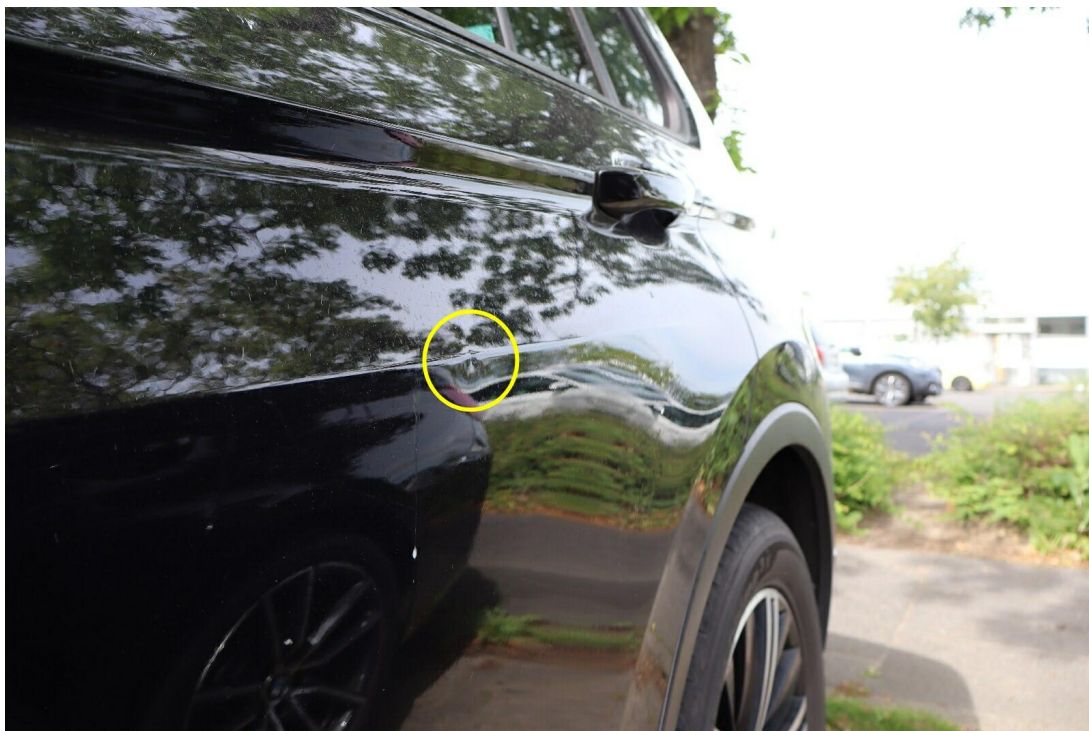
Bild 12 : Tür hinten links eingedellt

Bild 13 : Tür hinten links eingedellt

Bild 14 : Tür hinten links eingedellt
