## Renault Master

EZ 04/2021 | Pritschenwagen | Diesel | Schaltgetriebe | 111.110km  
Besteuerung: Regelbesteuert (Deutschland)  
Fahrzeugstandort: 76\*\*\*  
Fahrzeug aufgenommen am: 17.07.2026

# Hinweise zum Zustandsbericht

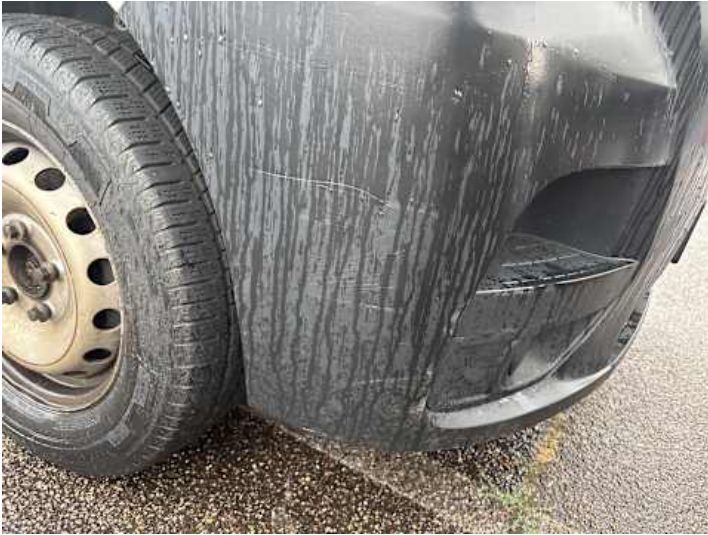
Stoßstange vorne (Kratzer)

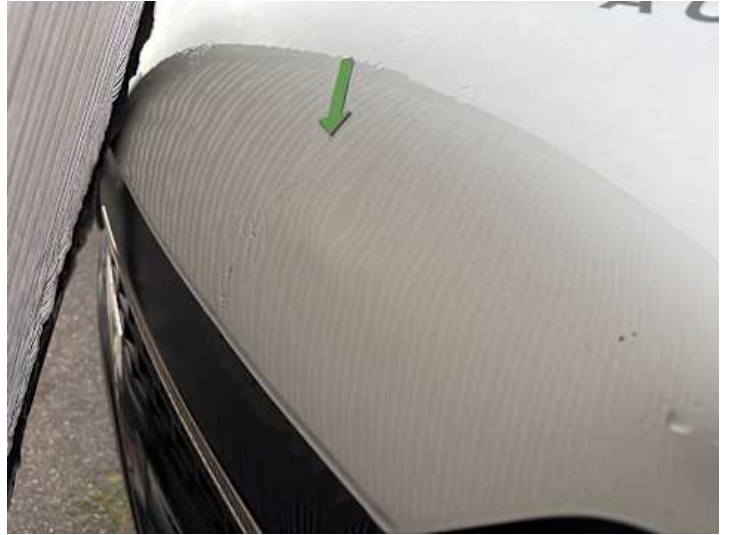
Motorhaube (Delle)

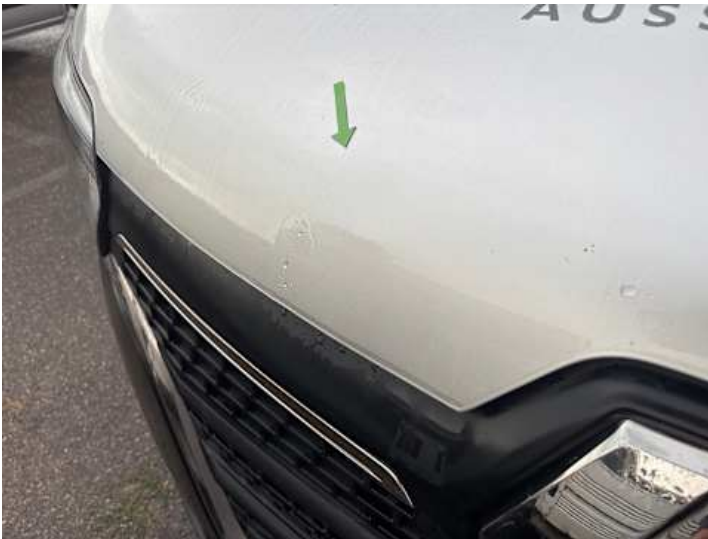
Motorhaube (Delle)

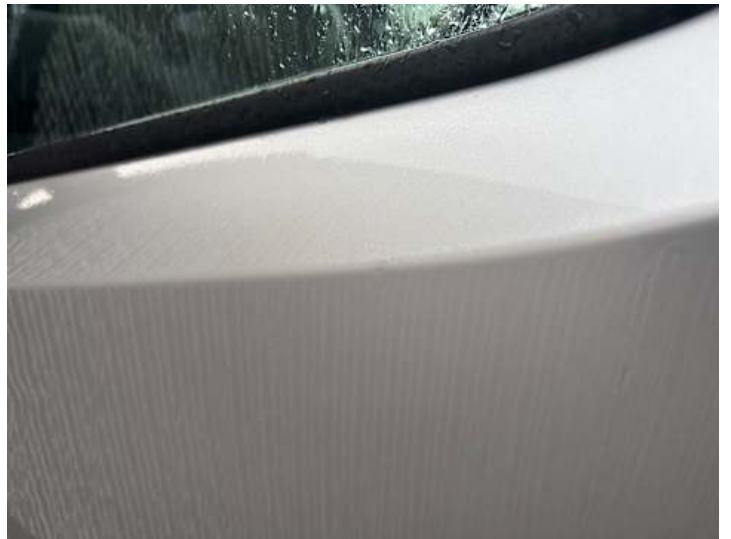
Fahrertür (Delle)

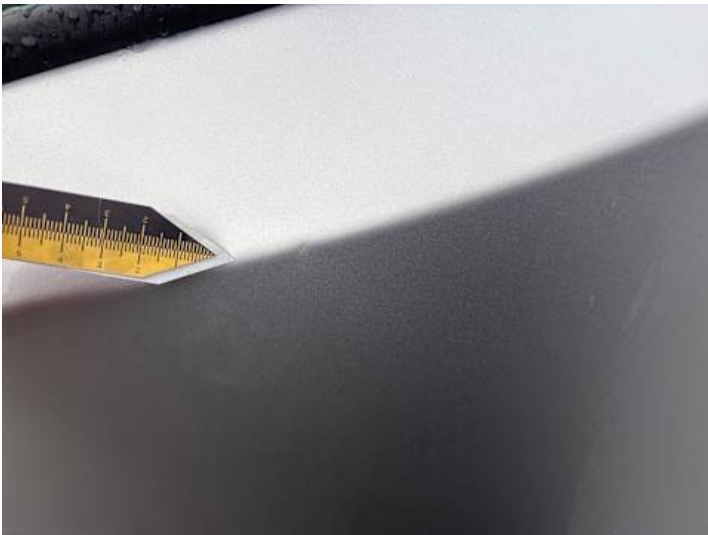
Fahrertür (Delle)

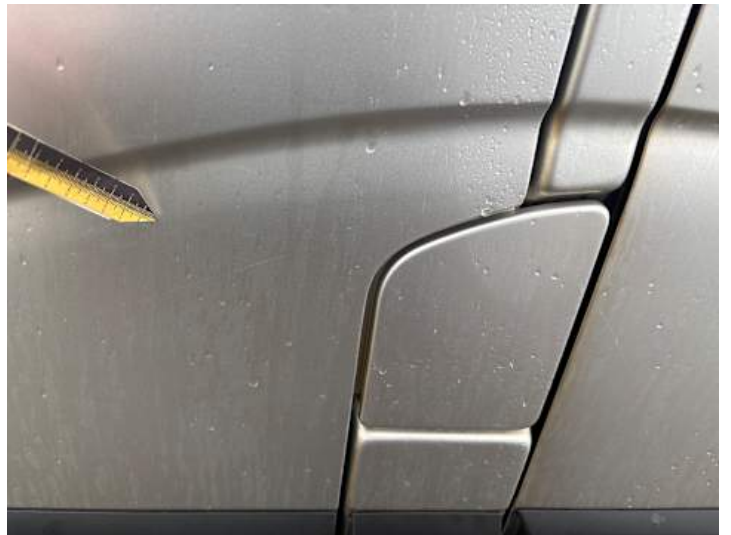
Fahrertür (Lackschaden)

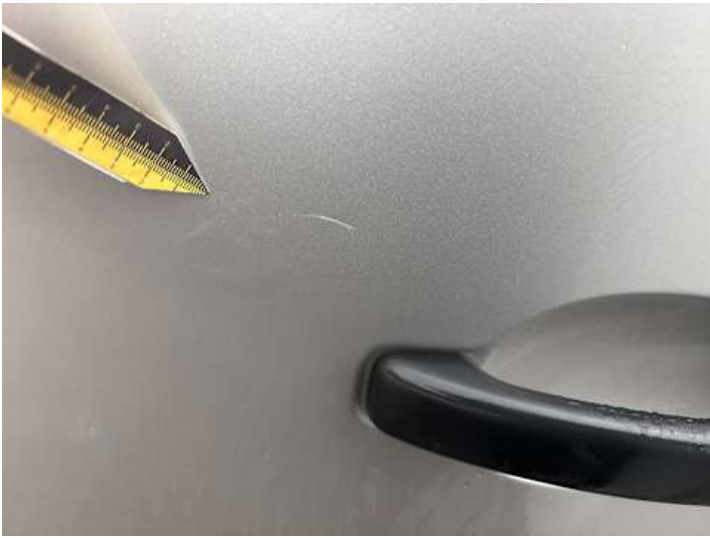
Fahrertür (Lackschaden)

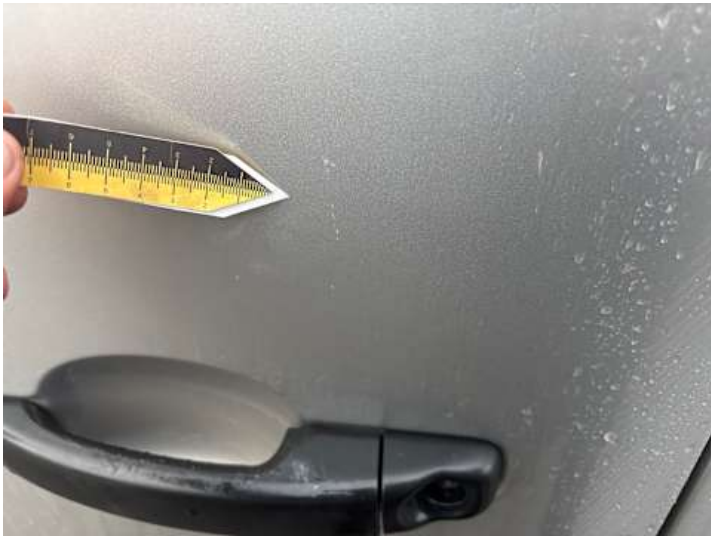
Fahrertür (Lackschaden)

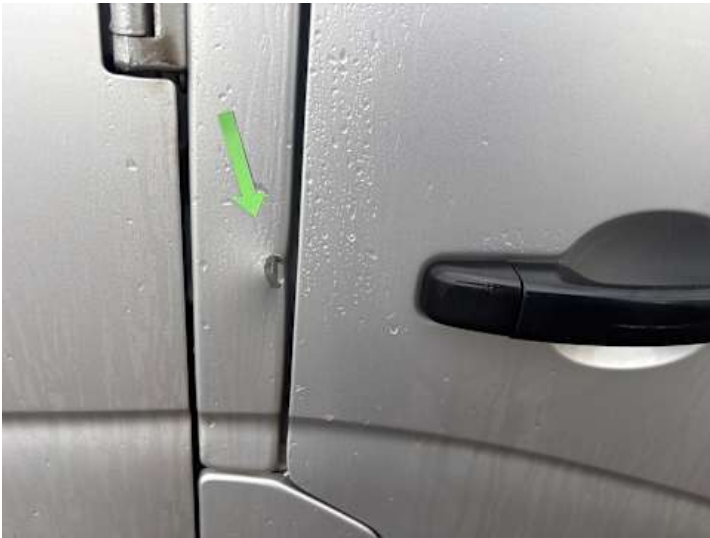
Beifahrertür (Lackschaden, Delle)

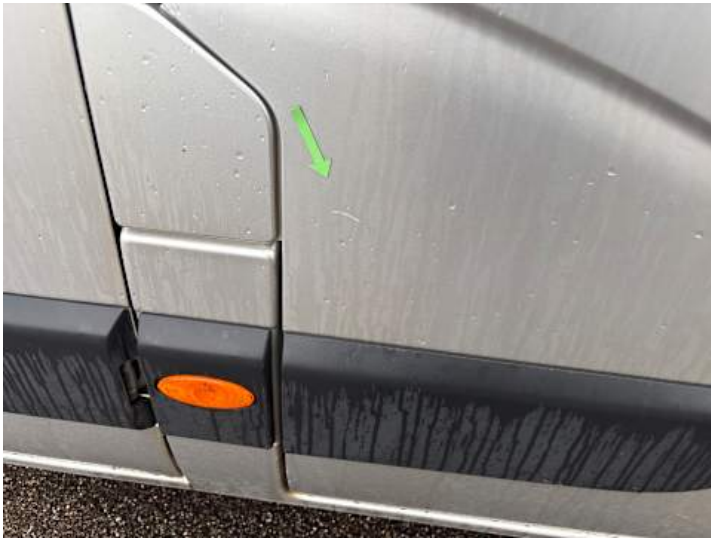
Beifahrertür (Lackschaden)

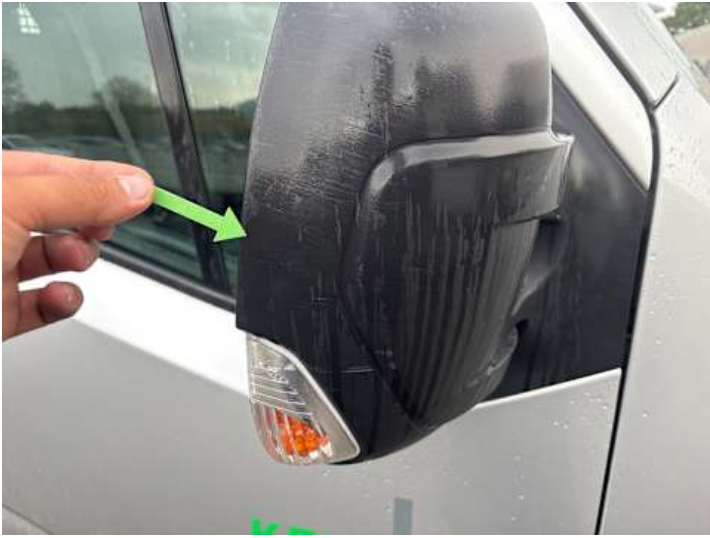
Beifahrertür (Kratzer)

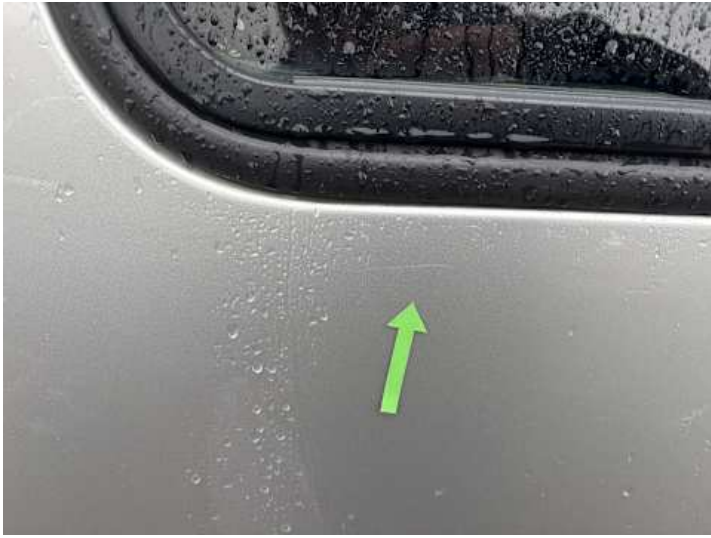
Türe hinten links (Lackschaden, Kratzer)

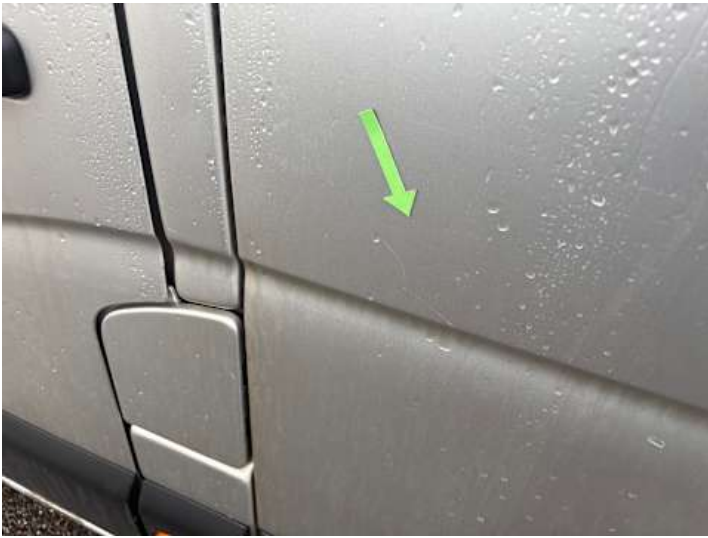
Türe hinten links (Lackschaden, Kratzer)

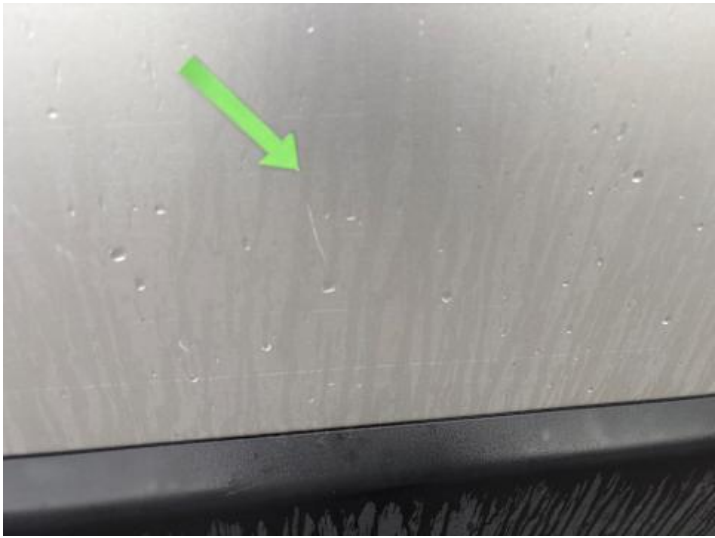
Türe hinten rechts (Lackschaden, Kratzer)

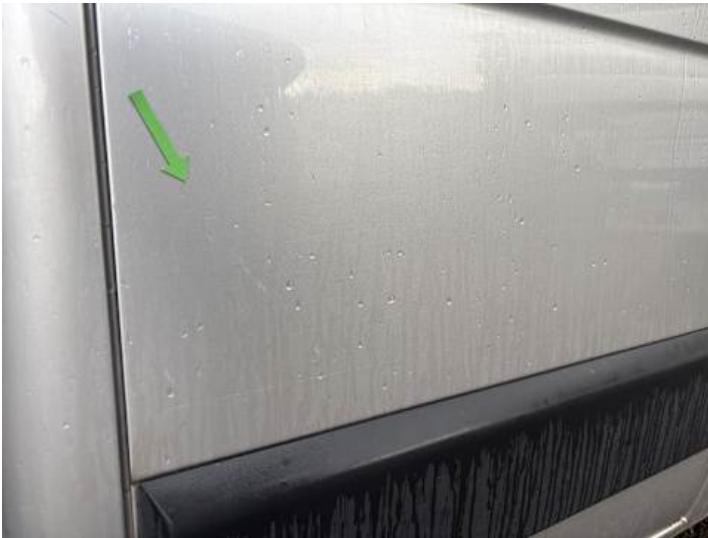
Türe hinten rechts (Lackschaden, Kratzer)

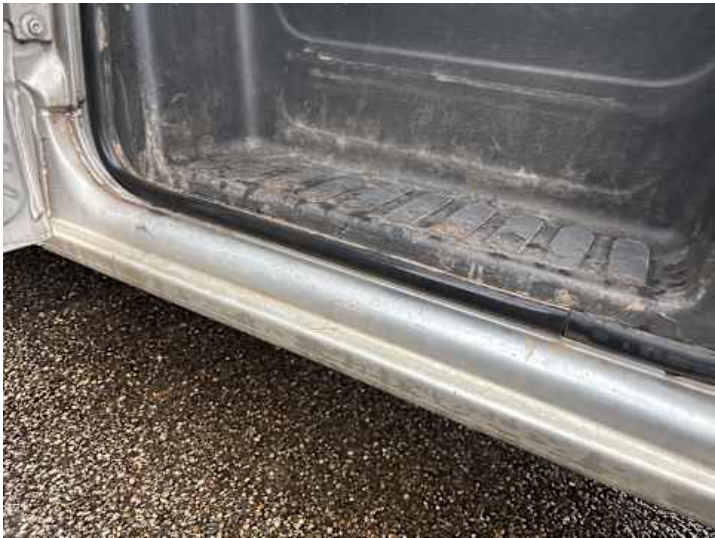
Schweller links (Lackschaden)

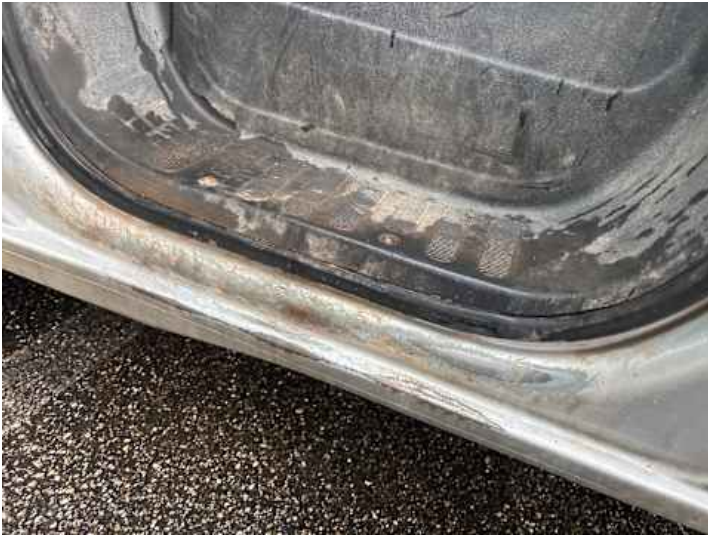
Schweller links (Lackschaden)

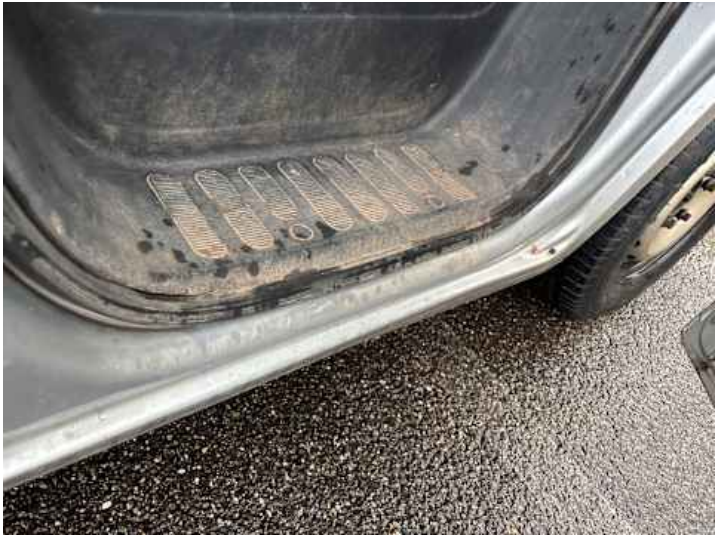
Schweller rechts (Lackschaden)

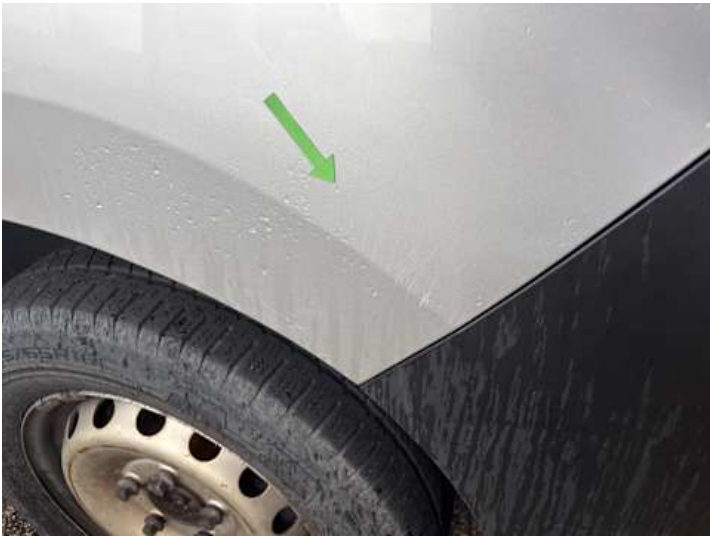
Kotflügel vorne rechts (Lackschaden)

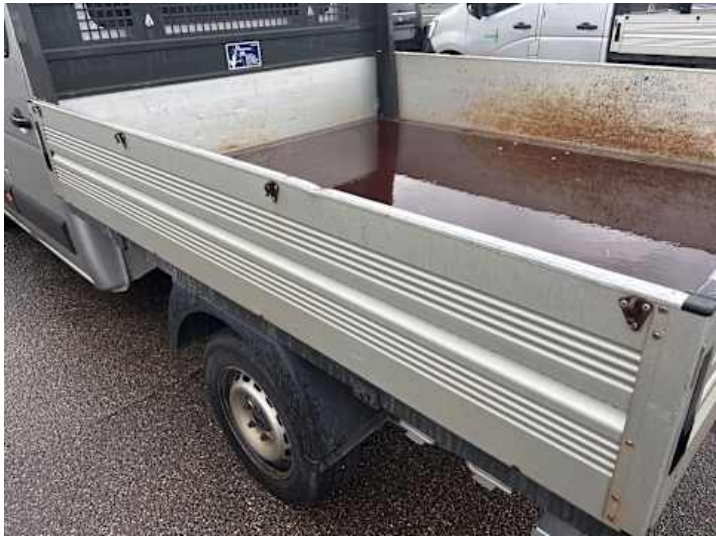
Seitenteil hinten links (Lackschaden, Delle)

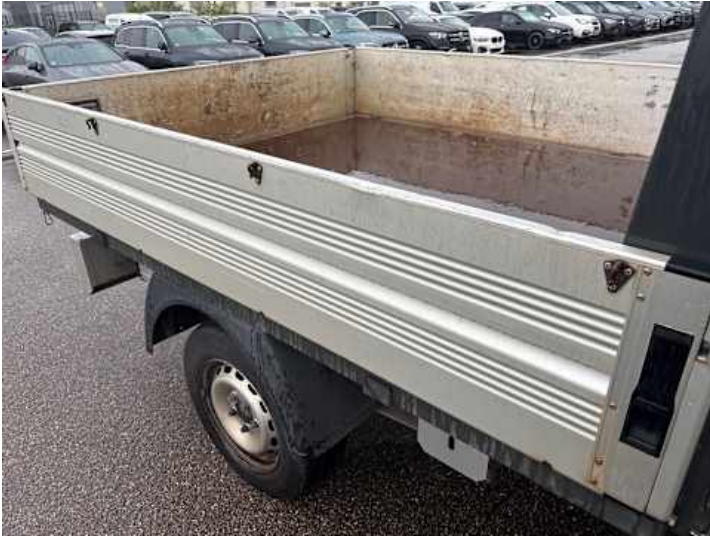
Seitenteil hinten rechts (Delle, Lackschaden)

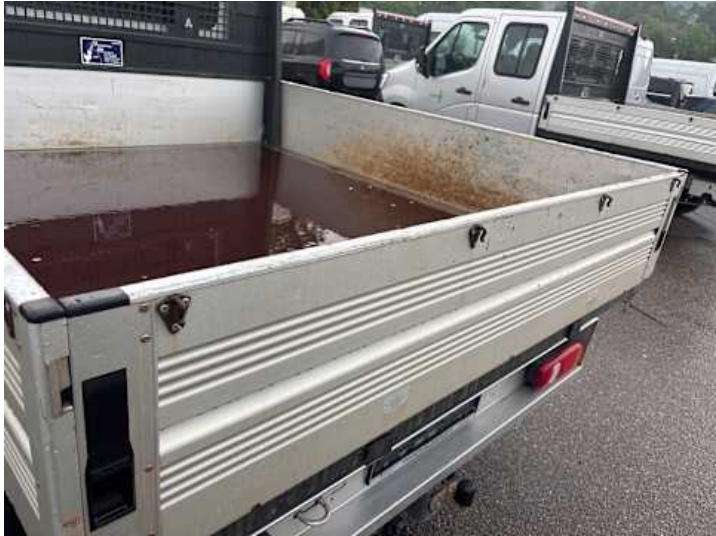
Heckklappe (Lackschaden, Delle)

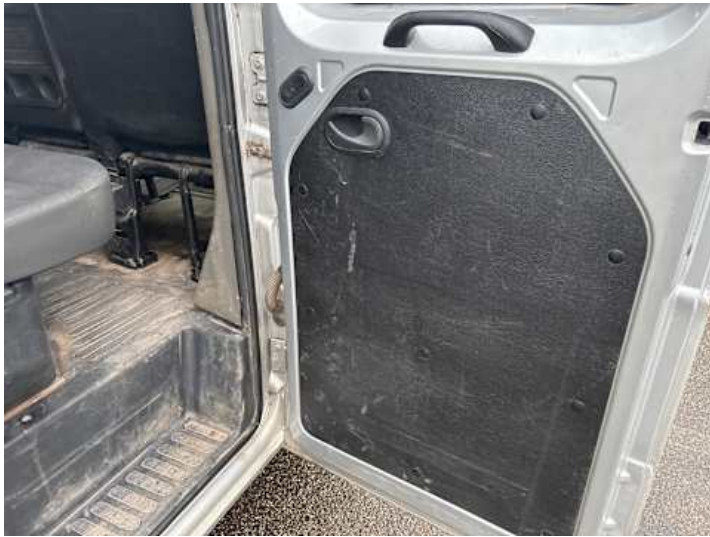
Innenraum (Verschleiß, Kratzer)

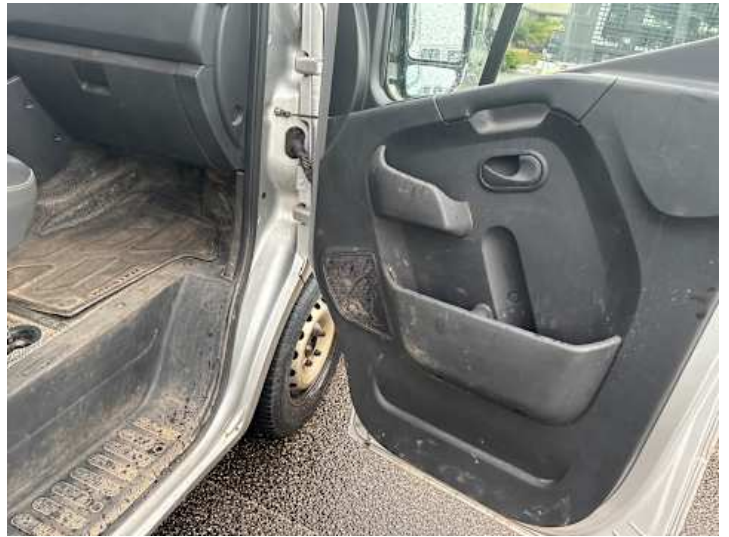
Innenraum (Verschleiß, Kratzer)

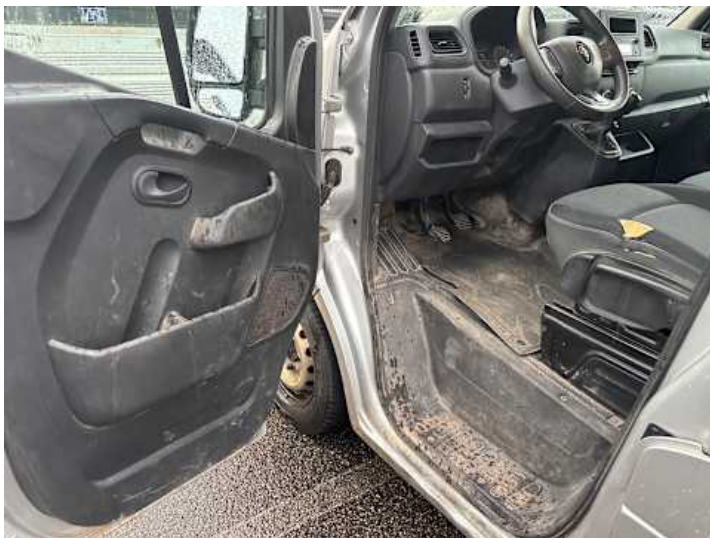
Innenraum (Verschleiß, Kratzer)

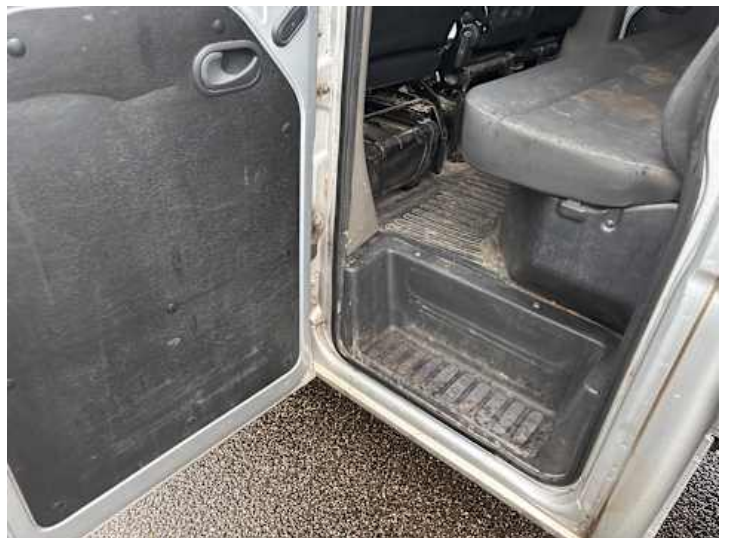
Innenraum (Verschleiß, Kratzer)

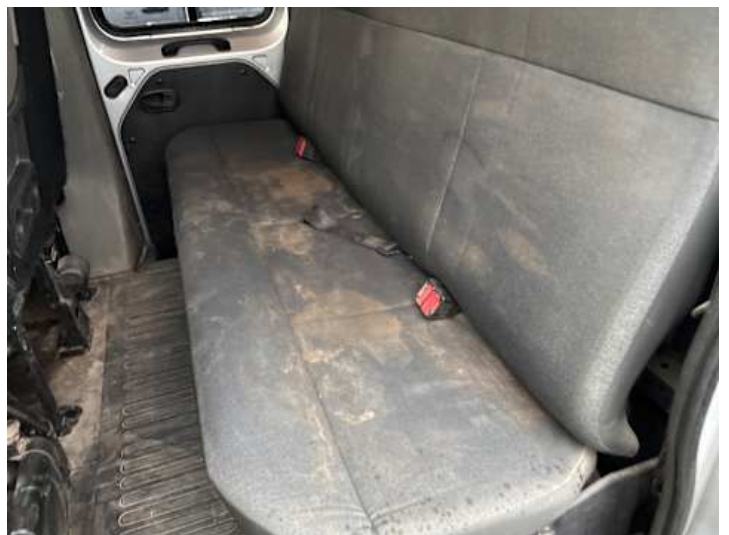
Innenraum (Verschleiß, Verschmutzung)

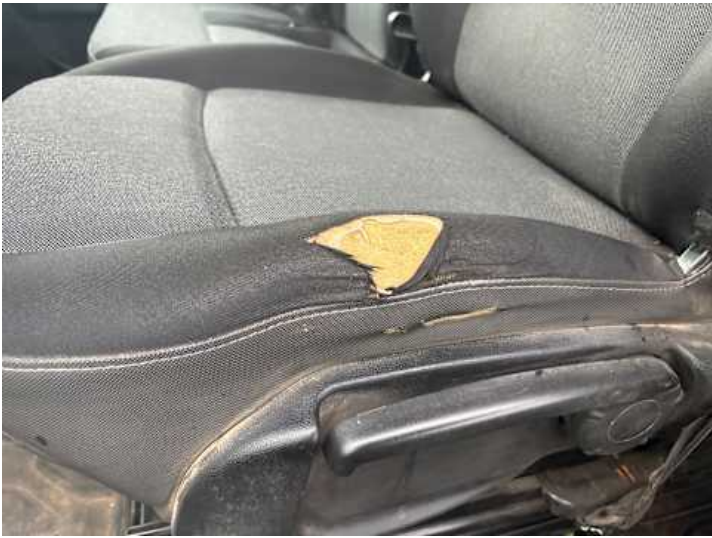
Innenraum (Riss/Bruch)
