## Zustandsbericht / Minderwertgutachten

| Hersteller | Fiat | Typ / Handelsbez. bzw. Modell | Tipo 1.0 City Sport (EURO 6d) |
| FIN | ZFACF7D36M6U35768 | Laufleistung | 43.544 / km |

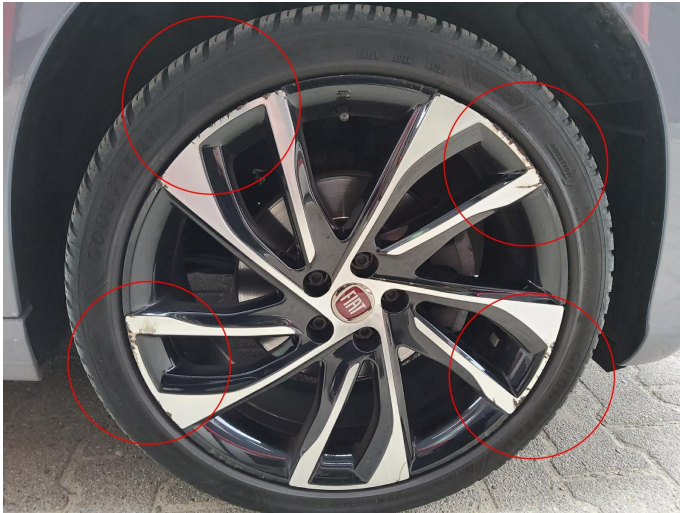
| | <b>Rep. Kosten<br/>in EUR<br/>brutto</b> | <b>Anrechnung</b> | <b>Minderwert Kunde<br/>in EUR</b> | |
|---|---|---|---|---|
| 9. Felge vorne rechts verschrammt, erneuern (Bild 1, 2) | | | | |

Bild 1:  
Außen, Felge vorne rechts, verschrammt, erneuern

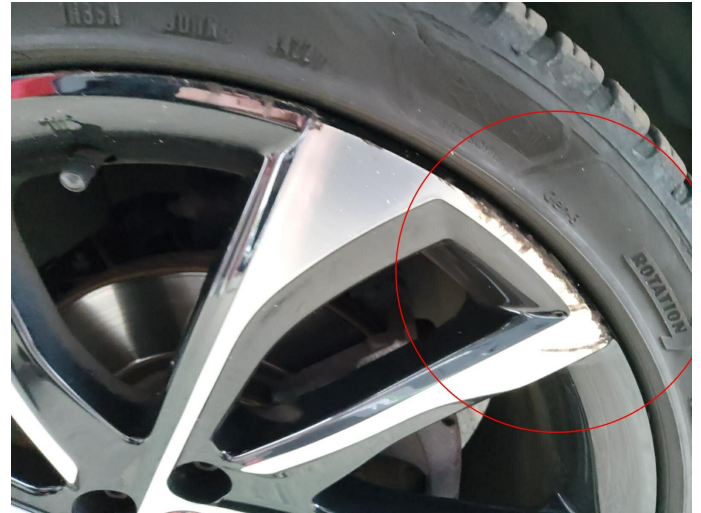
Bild 2:  
Außen, Felge vorne rechts, verschrammt, erneuern

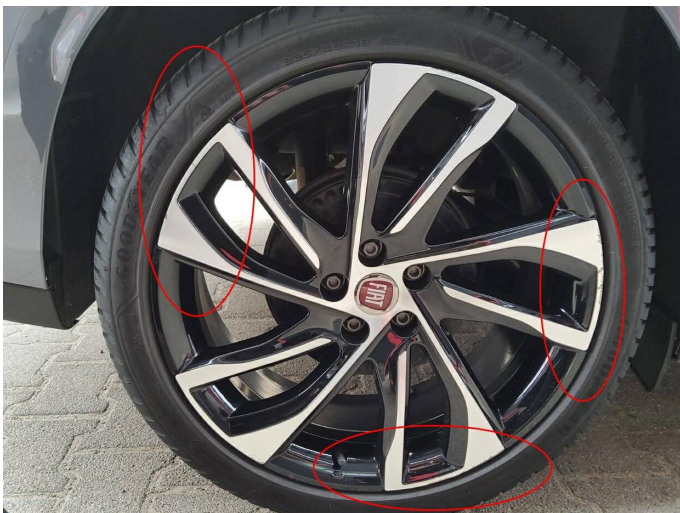
| | <b>Rep. Kosten<br/>in EUR<br/>brutto</b> | <b>Anrechnung</b> | <b>Minderwert Kunde<br/>in EUR</b> | |
|---|---|---|---|---|
| 7. Felge hinten rechts verschrammt, Minderwert (Bild 3, 4, 5) | | | | |

Bild 3:  
Außen, Felge hinten rechts, verschrammt, Minderwert

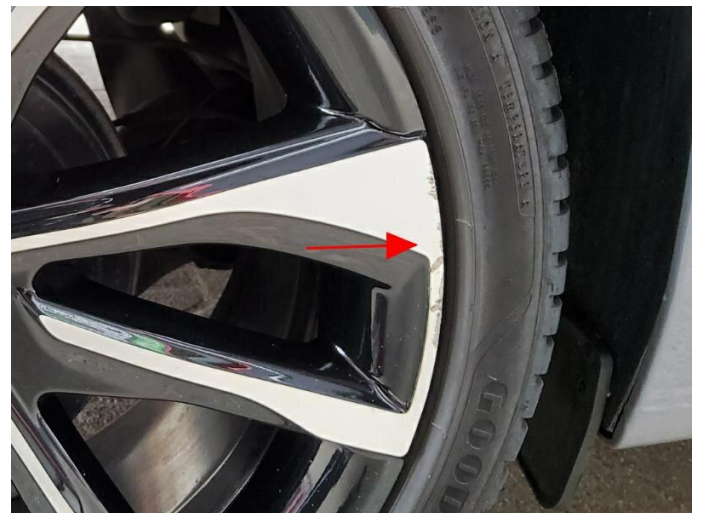
Bild 4:  
Außen, Felge hinten rechts, verschrammt, Minderwert

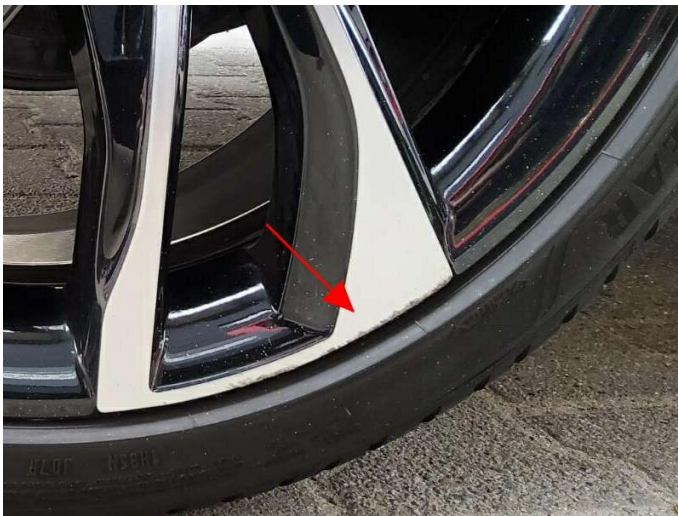
Bild 5:  
Außen, Felge hinten rechts, verschrammt, Minderwert

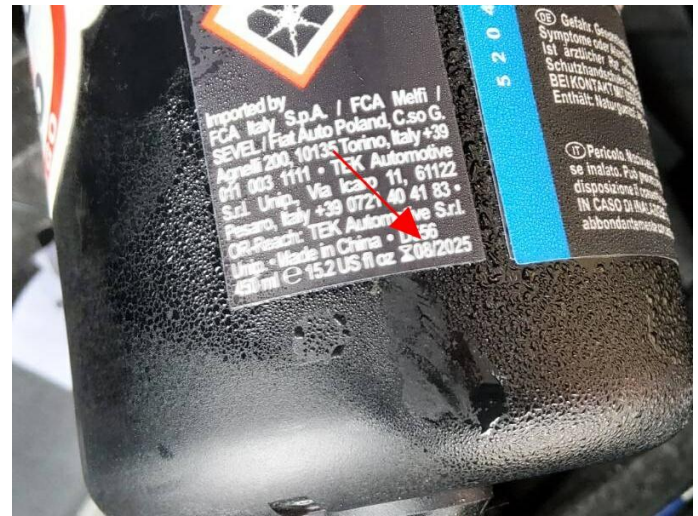
| | Reifenbezeichnung | Hersteller / Typ | Reifenart | Profiltiefe | DOT |
|---|---|---|---|---|---|
| Tirefit | Haltbar bis: 08/2025 | | | | |

| | <b>Rep. Kosten<br/>in EUR<br/>brutto</b> | <b>Anrechnung</b> | <b>Minderwert Kunde<br/>in EUR</b> | |
|---|---|---|---|---|
| 3. Reifen Ersatzrad - Füllflasche überfällig, erneuern (Bild 6) | | | | |

Bild 6:  
Außen, Reifen Ersatzrad - Füllflasche, überfällig, erneuern

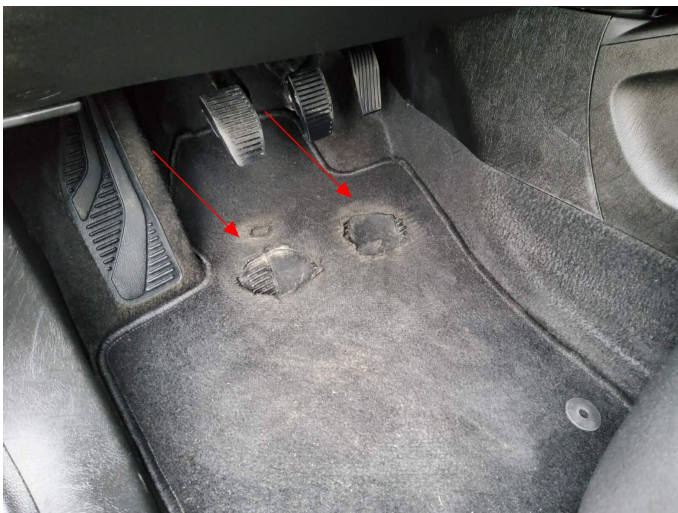
| | <i>Rep. Kosten<br/>in EUR</i> | <i>Anrechnung</i> | <i>Minderwert Kunde<br/>in EUR</i> | |
|---|---|---|---|---|
| 1. Bodenbelag vorne - Fußmatte links gerissen, erneuern (Bild 7) | | | | |

Bild 7:  
Innen, Bodenbelag vorne - Fußmatte links, gerissen, erneuern

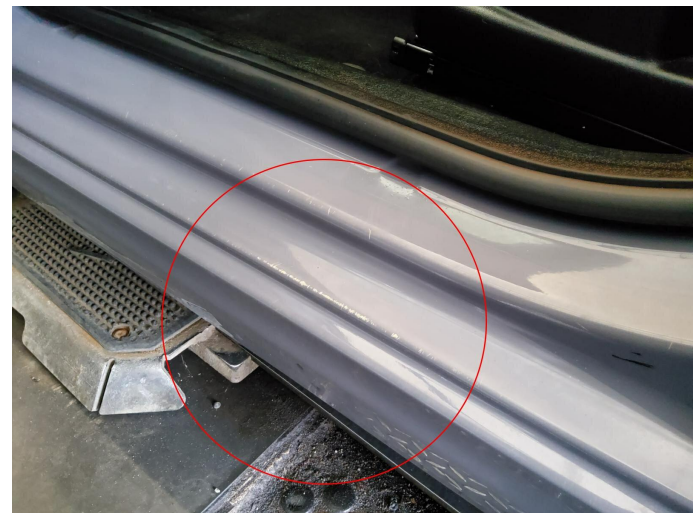
| | <b>Rep. Kosten<br/>in EUR<br/>brutto</b> | <b>Anrechnung</b> | <b>Minderwert Kunde<br/>in EUR</b> | |
|---|---|---|---|---|
| 8. Tür vorne links - Einstieg Lackierung verschrammt, Lackieren (Bild 8) | | | | |

Bild 8:  
Außen, Tür vorne links - Einstieg Lackierung, verschrammt, Lackieren

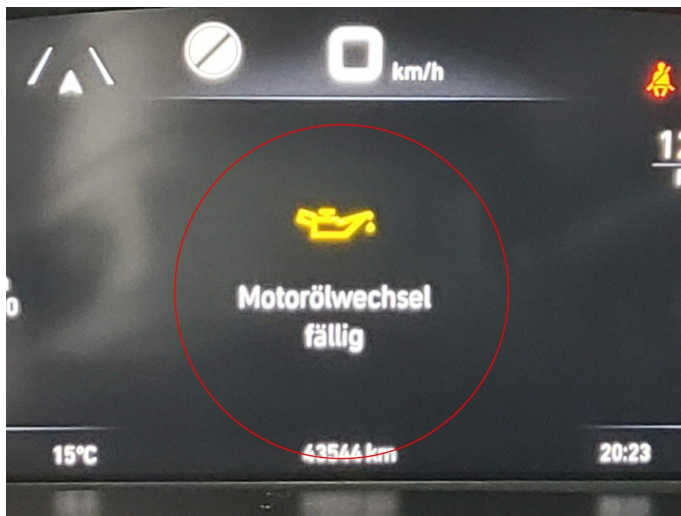
| | <i>Rep. Kosten<br/>in EUR</i> | <i>Anrechnung</i> | <i>Minderwert Kunde<br/>in EUR</i> | |
|---|---|---|---|---|
| 1. Service/Inspektion - Wartung/Inspektion überfällig, durchführen (Bild 9) | | | | |

Bild 9:  
Technik, Service/Inspektion - Wartung/Inspektion, überfällig,  
durchführen
