## Volkswagen Tiguan Sport & Style 4Motion

EZ 01/2009 | Geländewagen | Benzin | Automatikgetriebe | 202.352km

Fahrzeug aufgenommen am: 25.08.2026

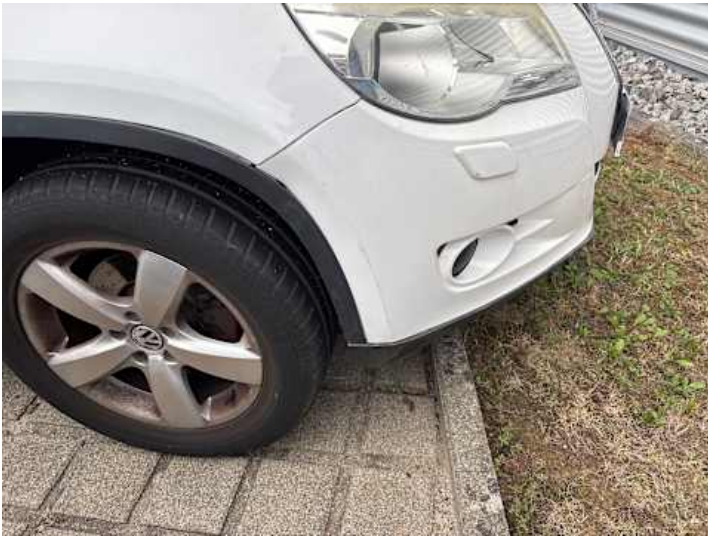
Stoßstange vorne (Verformung)

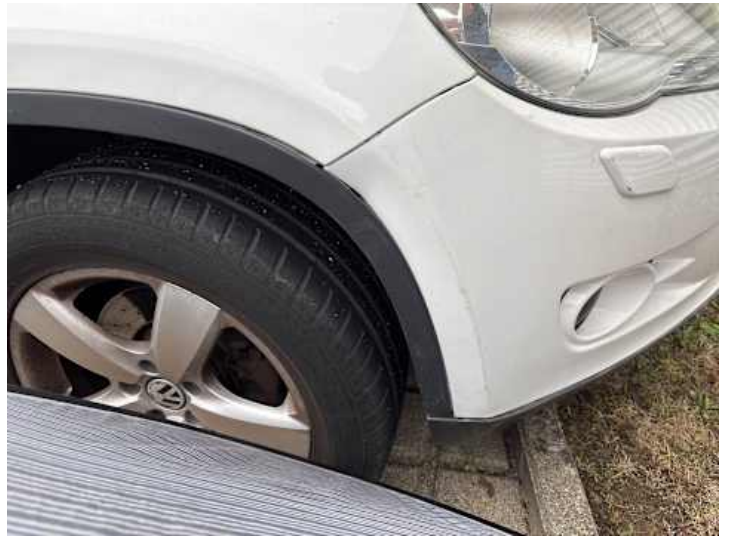
Stoßstange vorne (Verformung)

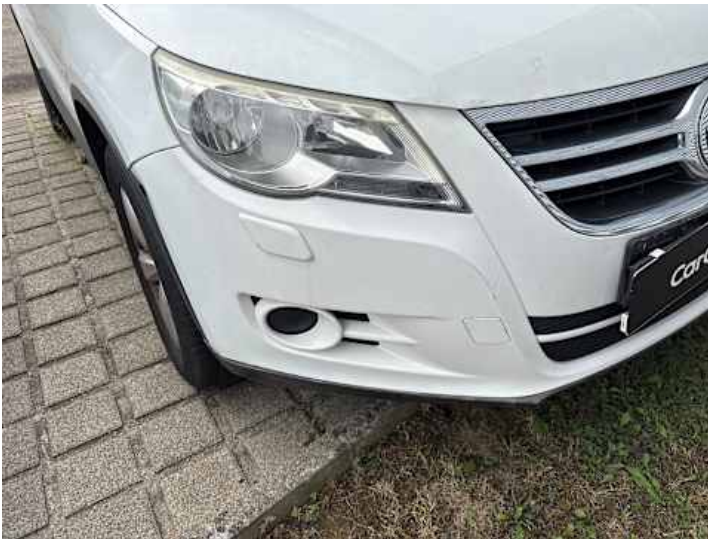
Stoßstange vorne (Kratzer, Lackschaden)

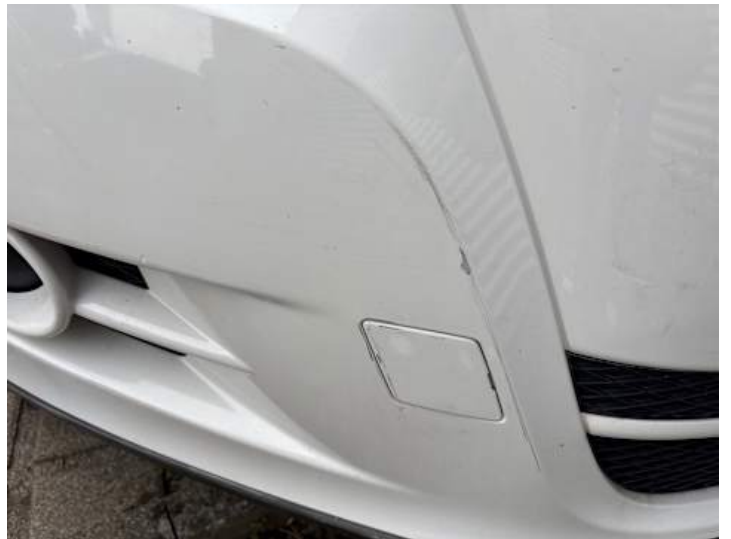
Stoßstange vorne (Kratzer, Lackschaden)

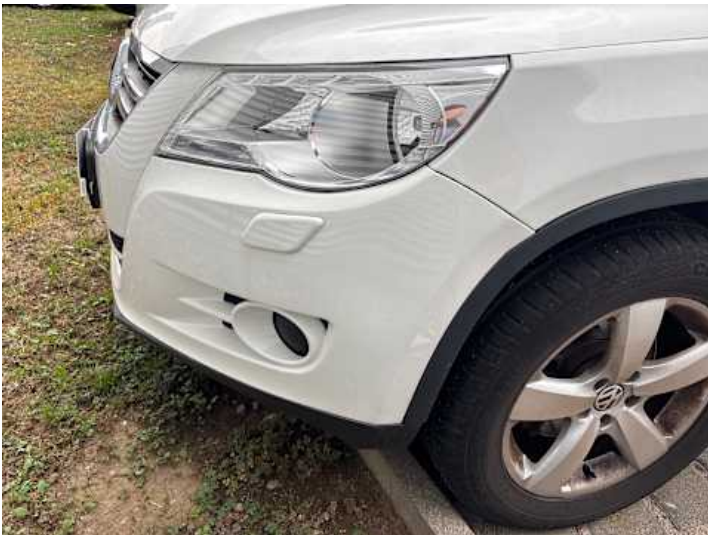
Stoßstange vorne (Spaltmaße ungenau)

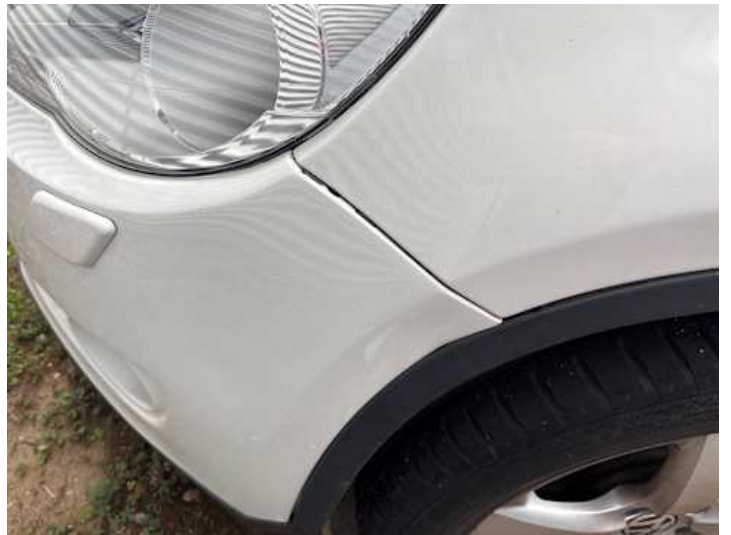
Stoßstange vorne (Spaltmaße ungenau)

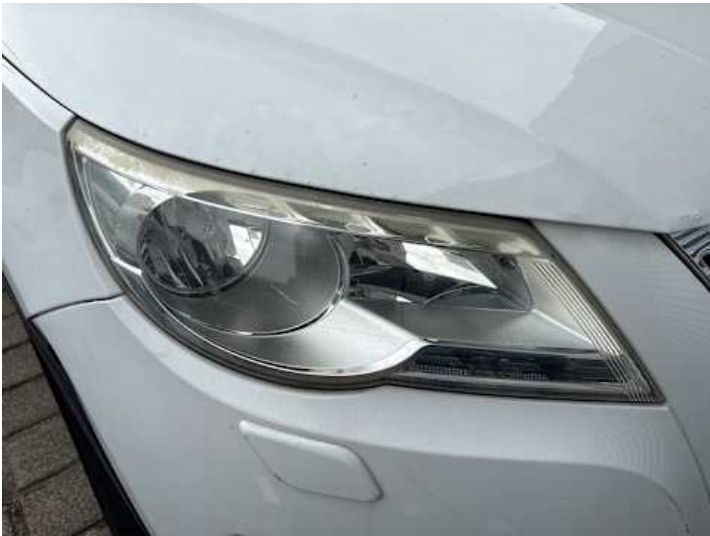
Scheinwerfer (rechts) (Blind)

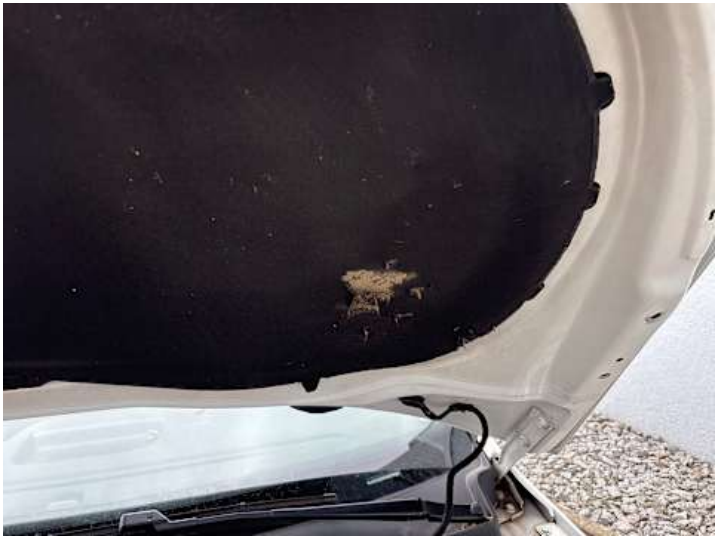
Motorhaube (Anderer Schaden): Marderspuren

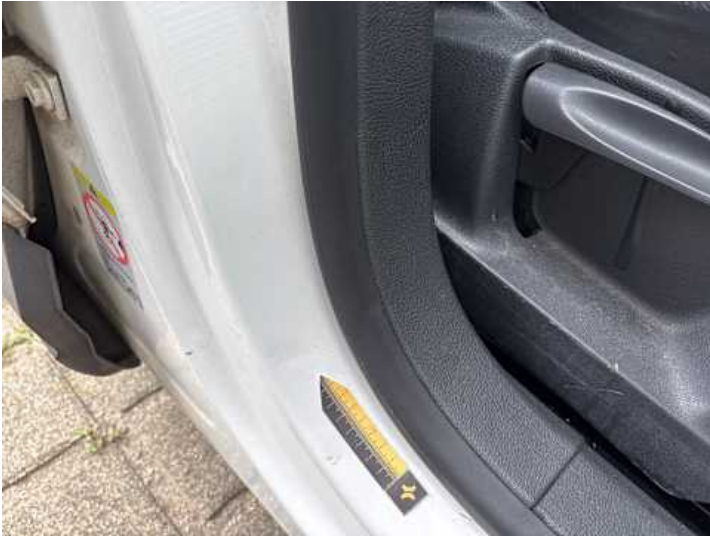
| Fahrzeugteil | Lackschichtdicke (in µm) | Fahrzeugteil | Lackschichtdicke (in µm) |
|---|---|---|---|
| Fahrertür | 140 | Beifahrertür | 210 |

Beifahrertür (Delle)

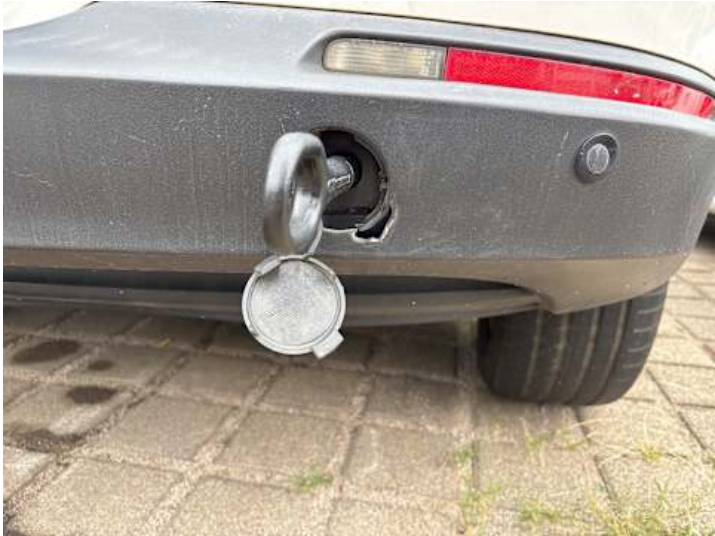
Stoßstange hinten (Kratzer, Riss/Bruch, Lackschaden)

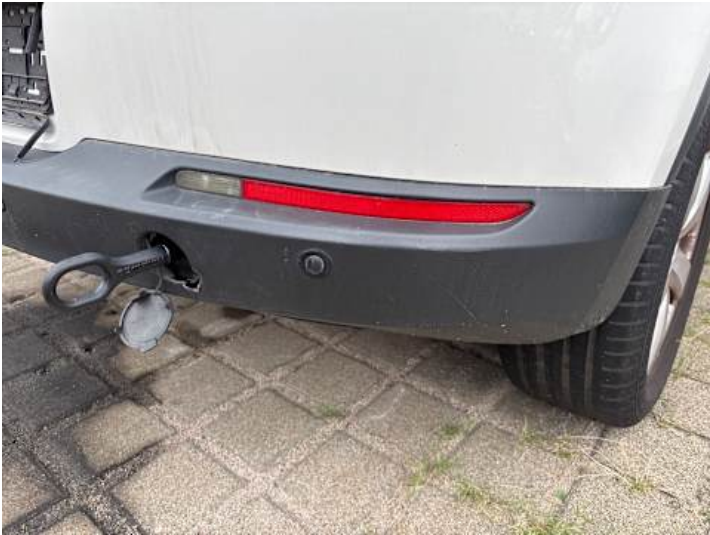
Stoßstange hinten (Kratzer, Riss/Bruch, Lackschaden)

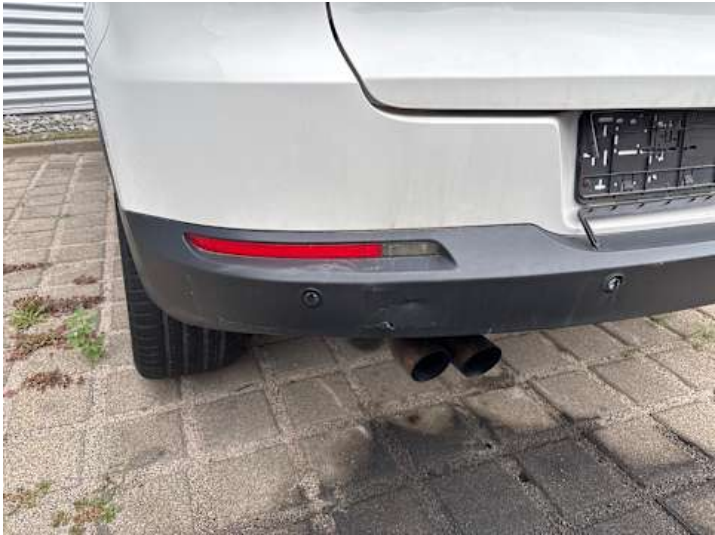
Stoßstange hinten (Kratzer, Riss/Bruch, Lackschaden)

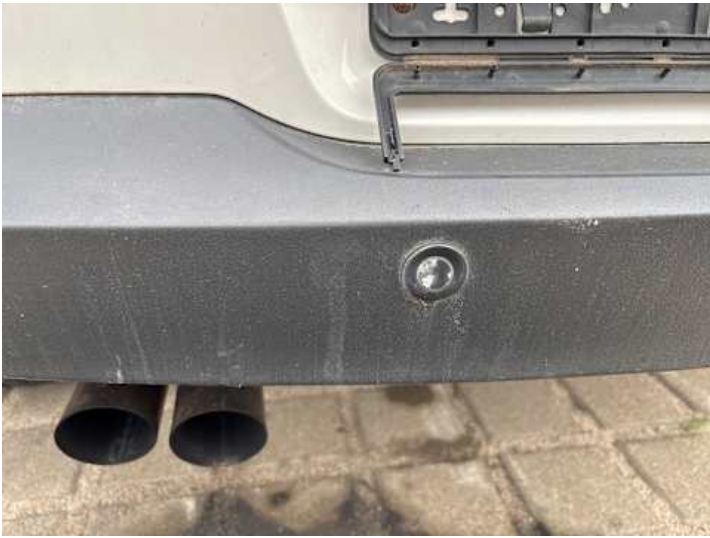
Stoßstange hinten (Kratzer, Riss/Bruch, Lackschaden)

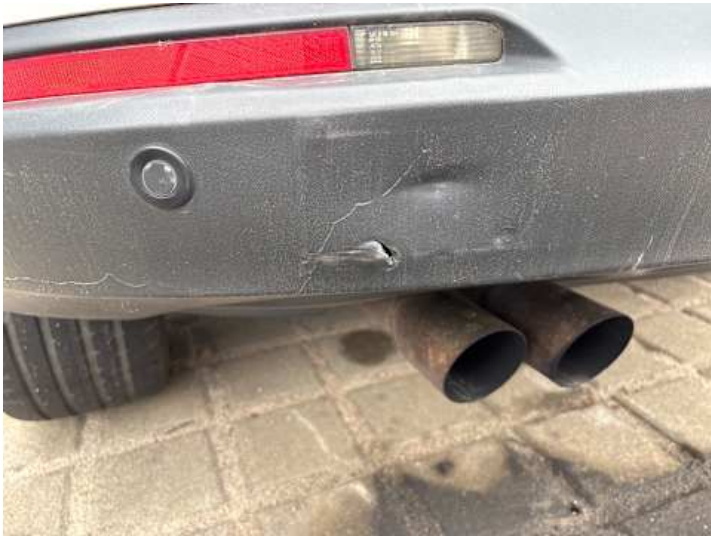
Stoßstange hinten (Kratzer, Riss/Bruch, Lackschaden)

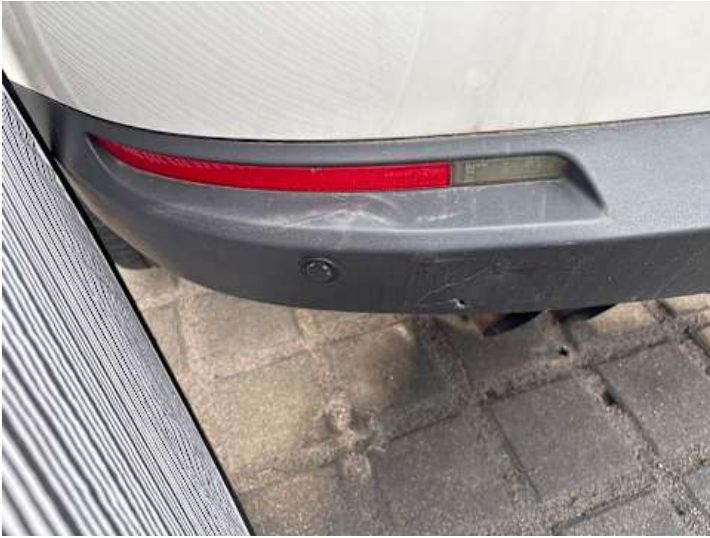
Stoßstange hinten (Kratzer, Riss/Bruch, Lackschaden)

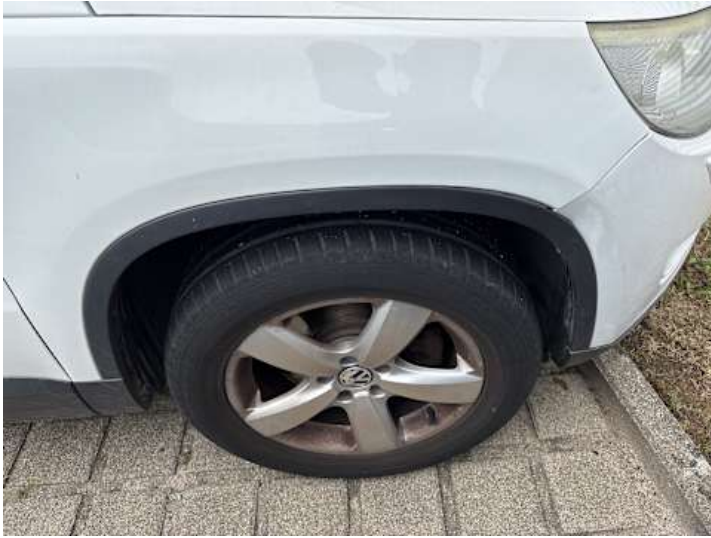
| Fahrzeugteil | Lackschichtdicke (in µm) | Fahrzeugteil | Lackschichtdicke (in µm) |
|---|---|---|---|
| Kotflügel vorne links | 100 | Kotflügel vorne rechts | 370 |

Kotflügel vorne rechts (Spaltmaße ungenau)

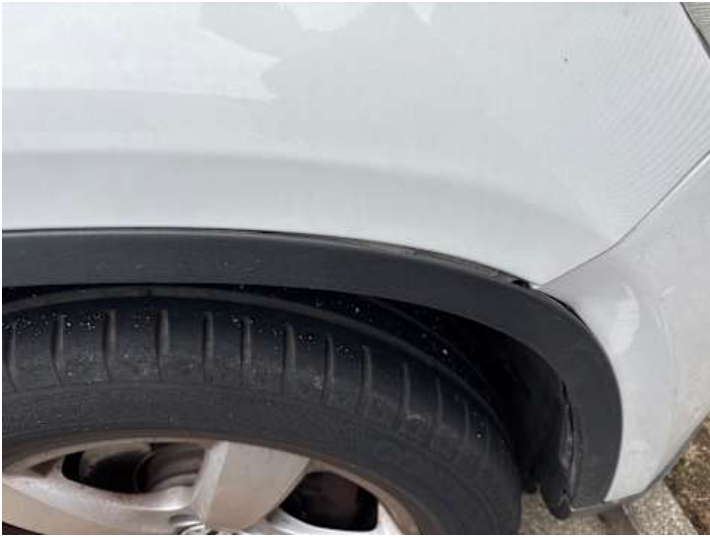
Kotflügel vorne rechts (Spaltmaße ungenau)

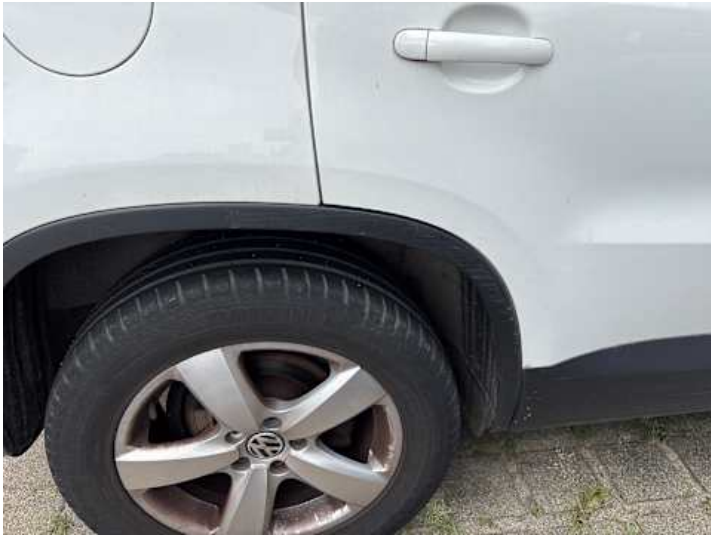
Seitenteil hinten rechts (Kratzer)

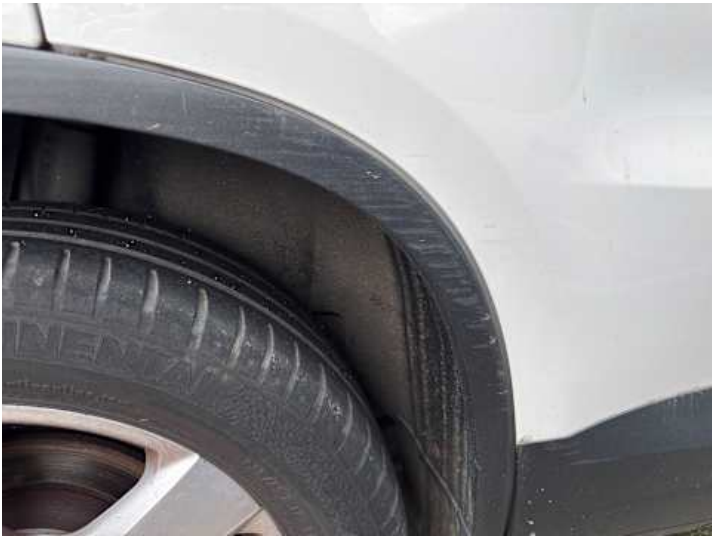
Seitenteil hinten rechts (Kratzer)

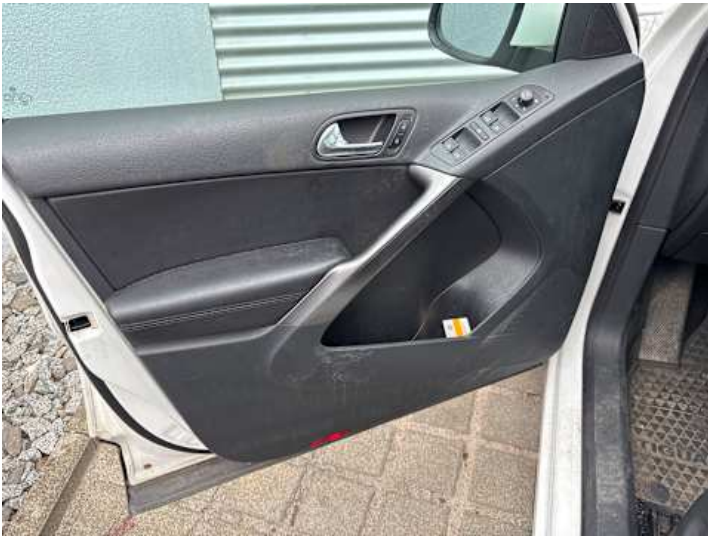
Innenraum (Diverse Schäden, Verschmutzung)

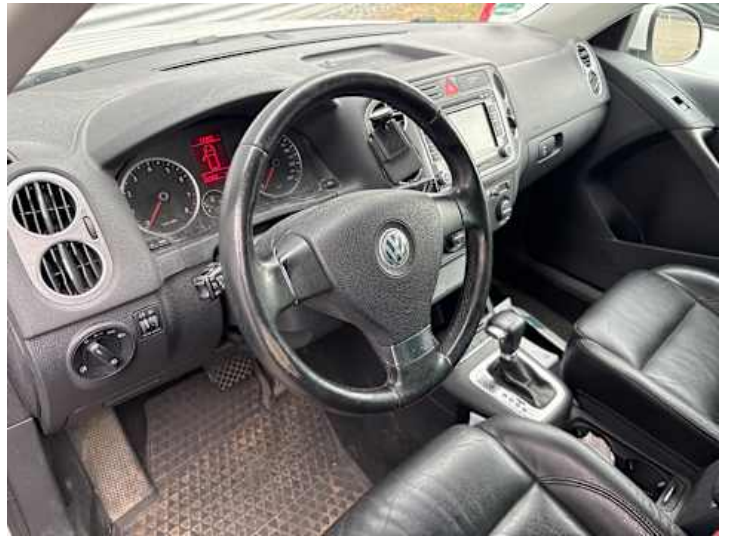
Innenraum (Diverse Schäden, Verschmutzung)

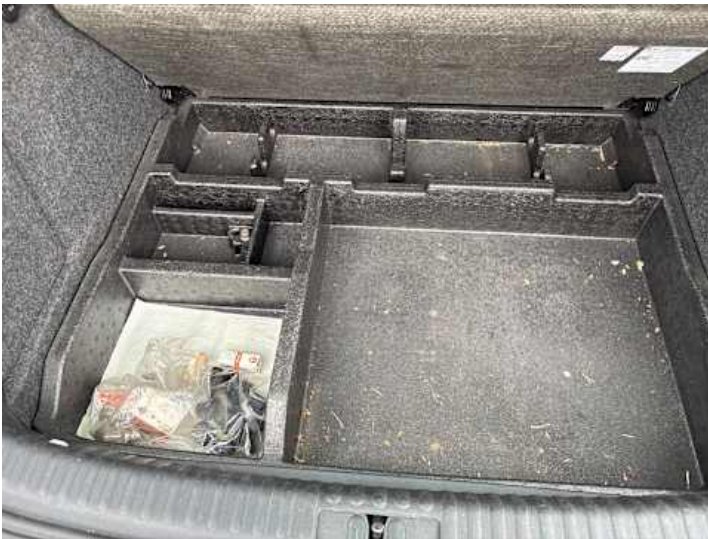
Innenraum (Diverse Schäden, Verschmutzung)

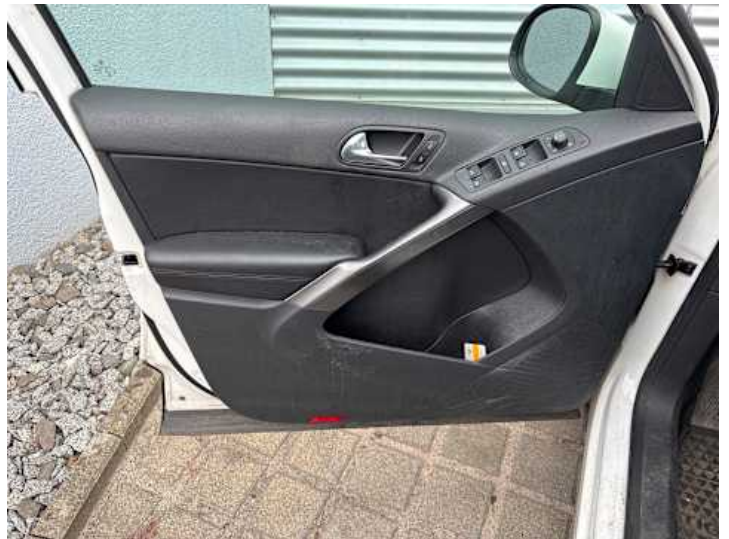
Innenraum (Diverse Schäden, Verschmutzung)

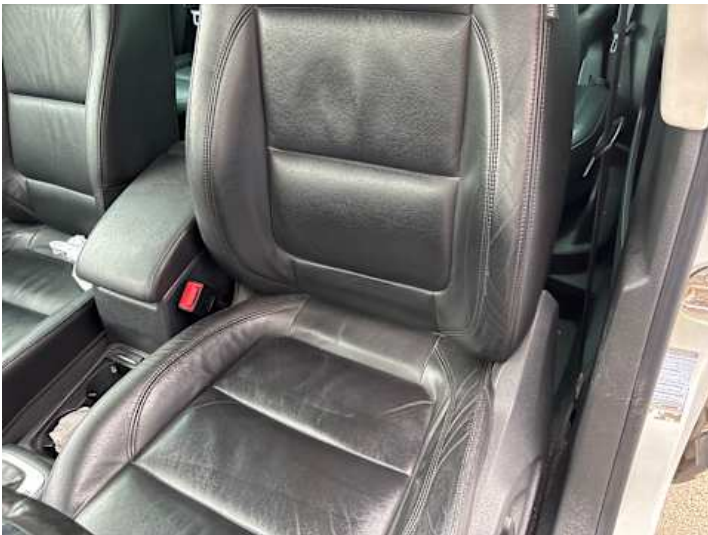
Innenraum (Diverse Schäden, Verschmutzung)

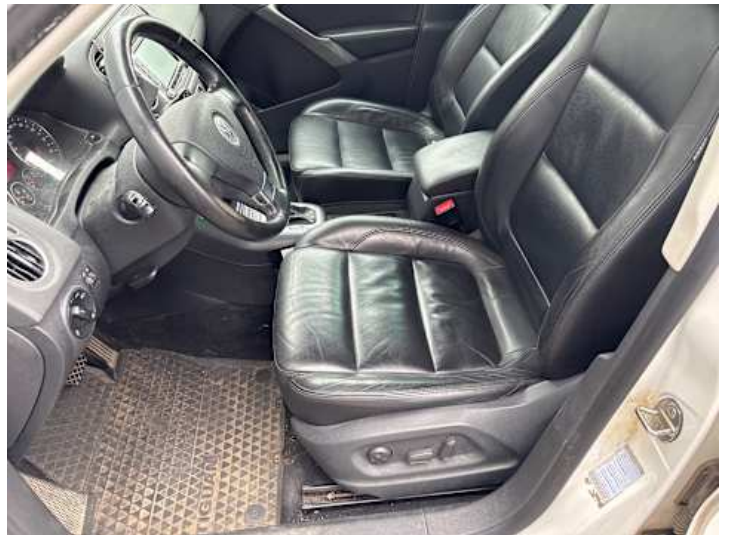
Innenraum (Diverse Schäden, Verschmutzung)

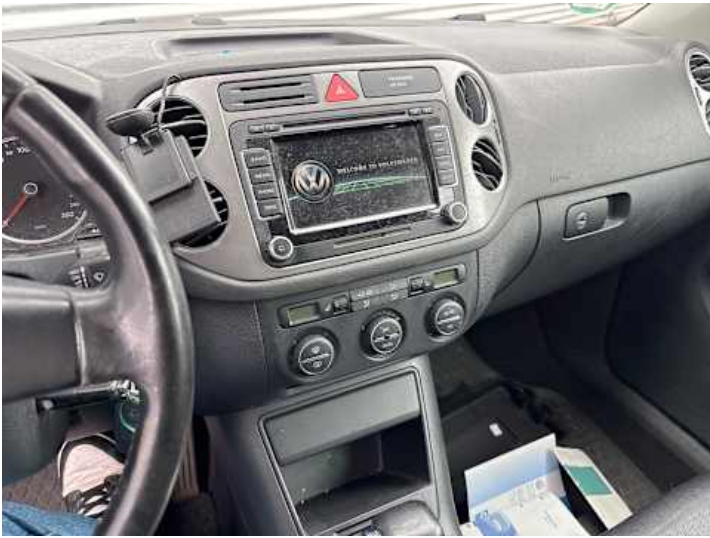
Innenraum (Diverse Schäden, Verschmutzung)

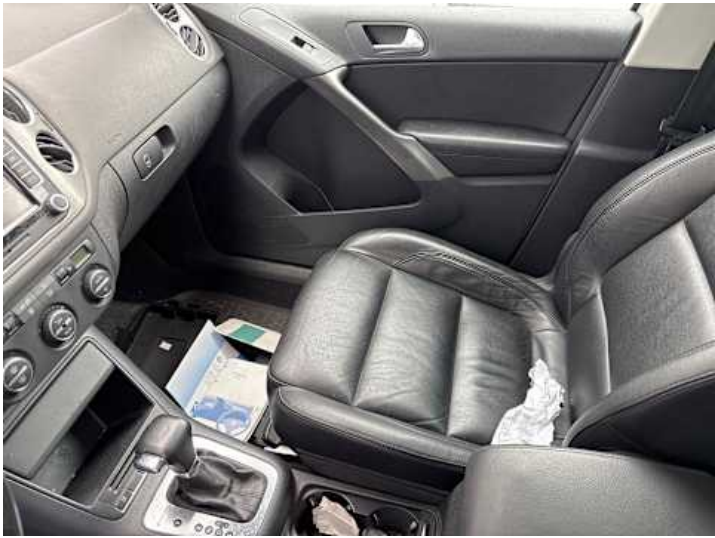
Innenraum (Diverse Schäden, Verschmutzung)
