## Opel Mokka Active

EZ 09/2016 | Geländewagen | Benzin | Automatikgetriebe | 84.138km  
Besteuerung: Differenzbesteuert (§25a UStG)  
Fahrzeugstandort: 48\*\*\*  
Fahrzeug aufgenommen am: 06.08.2026

# Hinweise zum Zustandsbericht

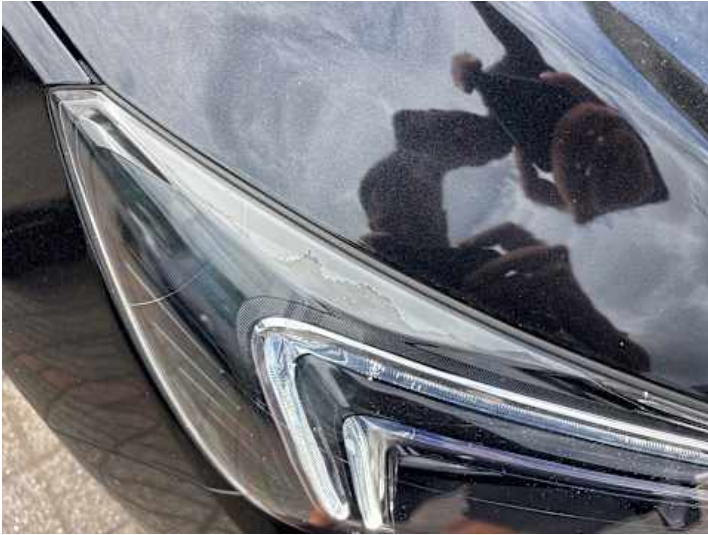
Scheinwerfer (rechts) (Anderer Schaden): Lackschaden

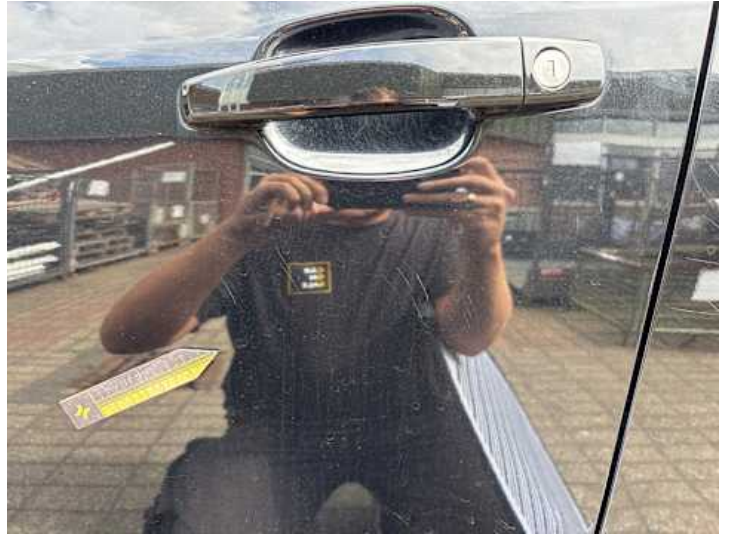
Fahrtür (Kratzer)

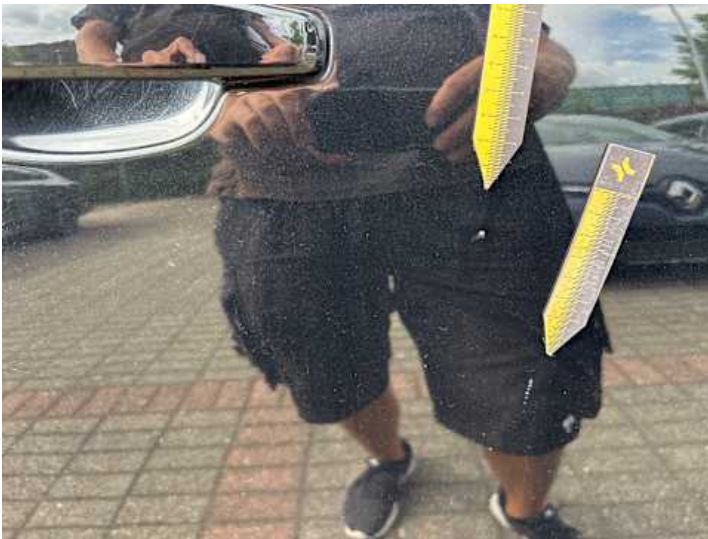
Beifahrtür (Kratzer)

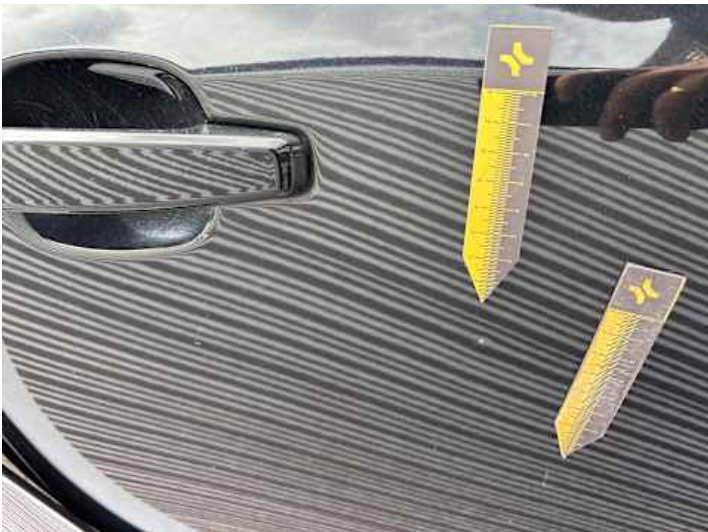
Beifahrtür (Delle)

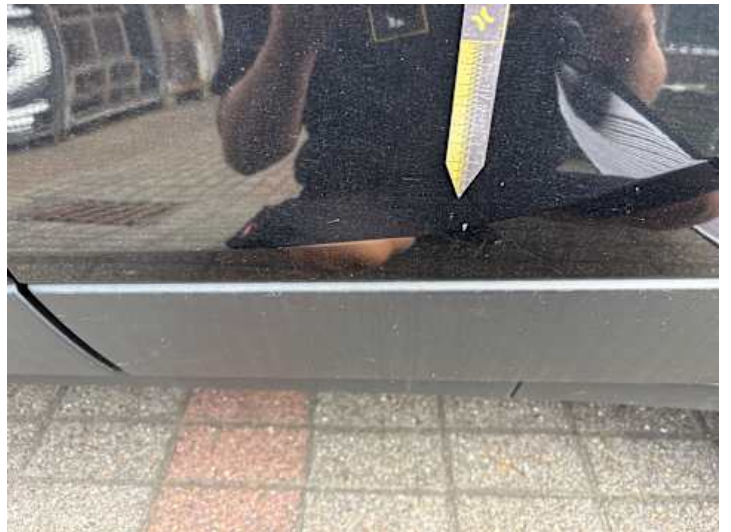
Türe hinten links (Kratzer)

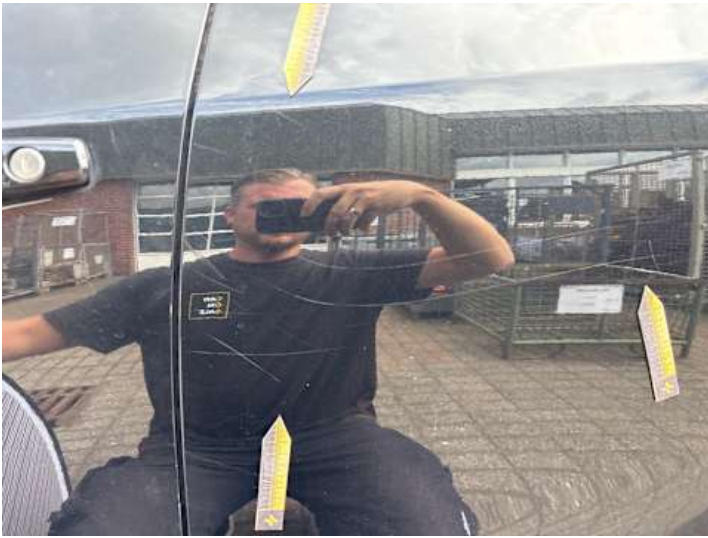
Türe hinten links (Kratzer)

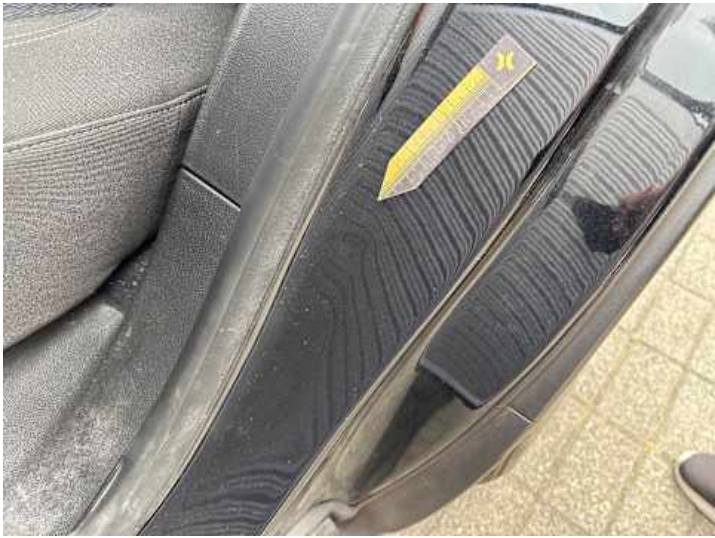
Türe hinten links (Delle)

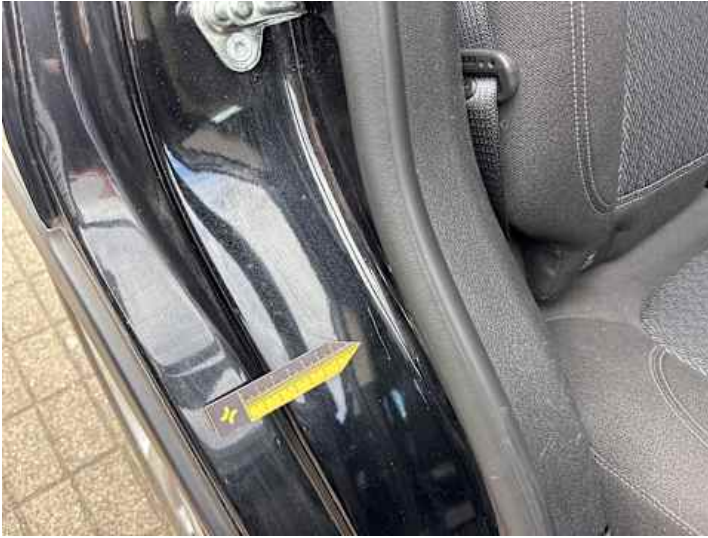
Türe hinten rechts (Kratzer)

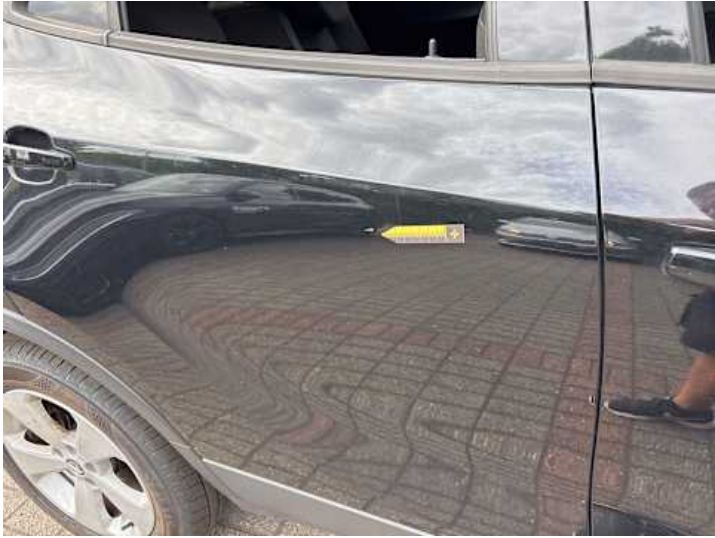
Türe hinten rechts (Kratzer, Delle)

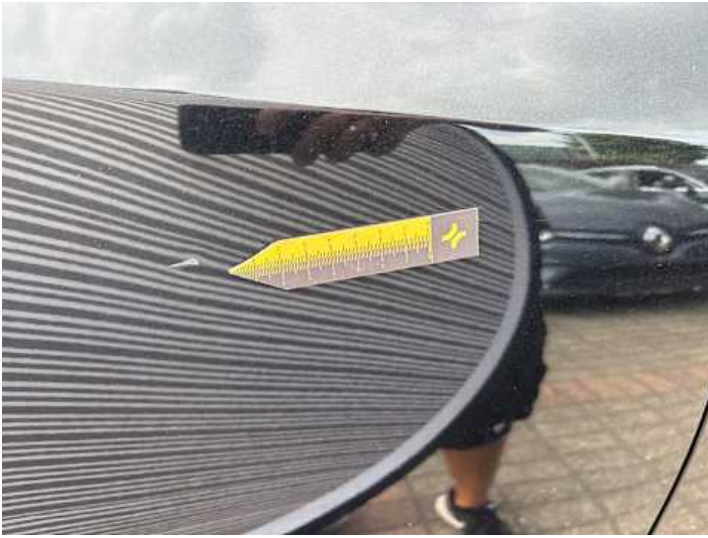
Türe hinten rechts (Kratzer, Delle)

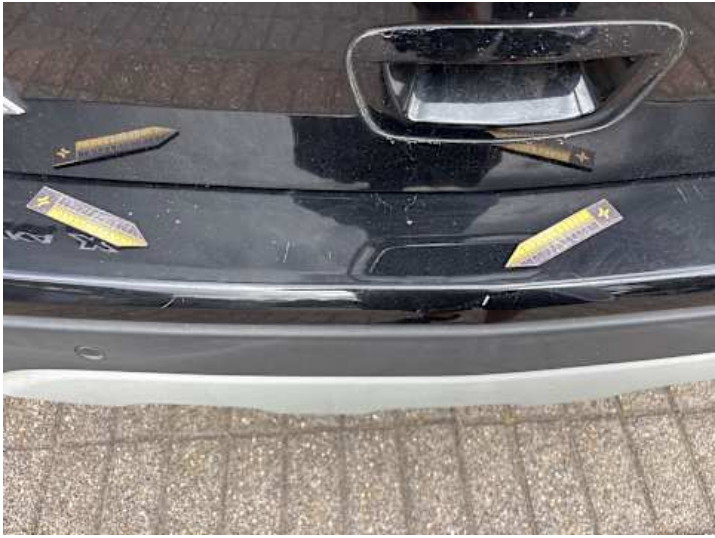
Stoßstange hinten (Spaltmaße ungenau)

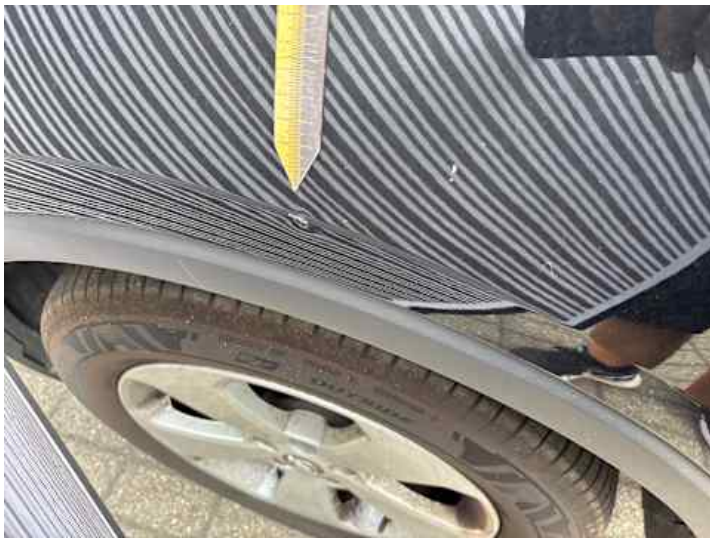
Kotflügel vorne links (Kratzer, Delle)

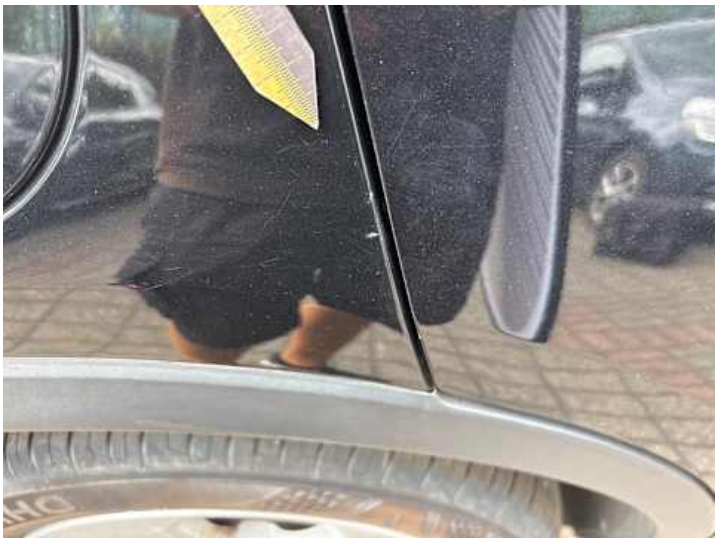
| Fahrzeugteil | Lackschichtdicke (in µm) | Fahrzeugteil | Lackschichtdicke (in µm) |
|---|---|---|---|
| Seitenteil hinten links | 125 | Seitenteil hinten rechts | 405 |

Seitenteil hinten rechts (Kratzer)

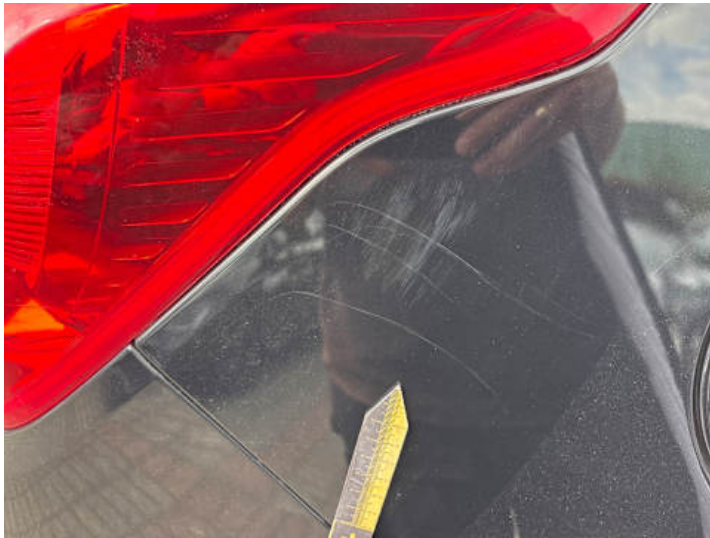
Seitenteil hinten rechts (Kratzer)

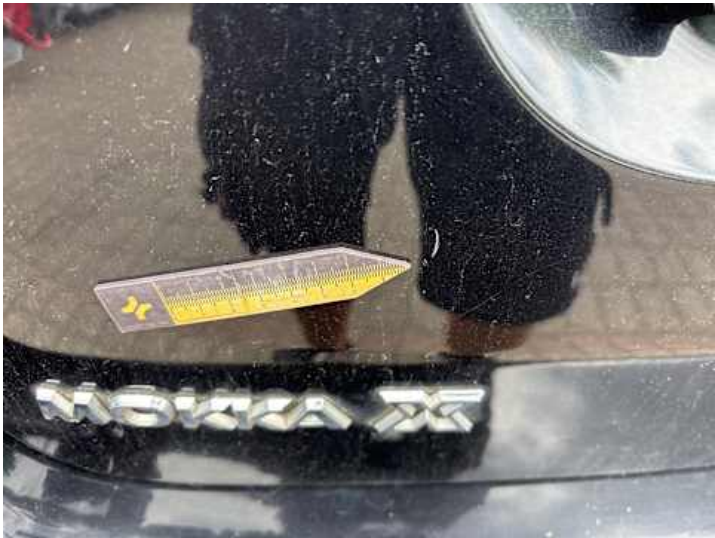
Heckklappe (Kratzer)

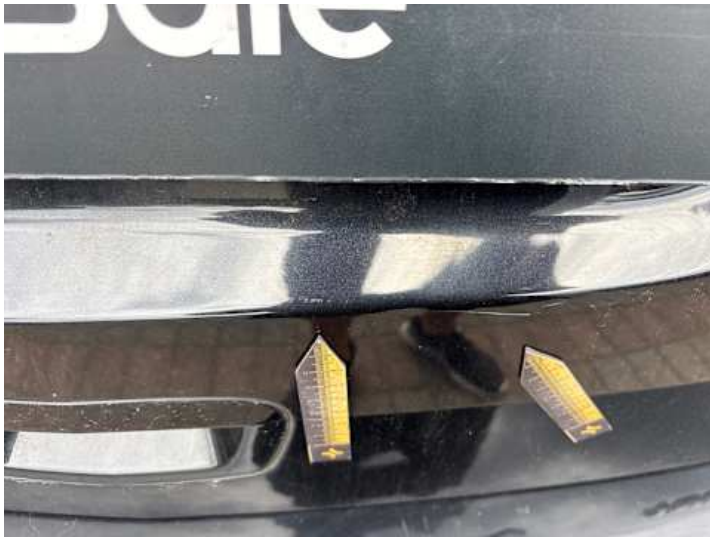
Heckklappe (Kratzer)

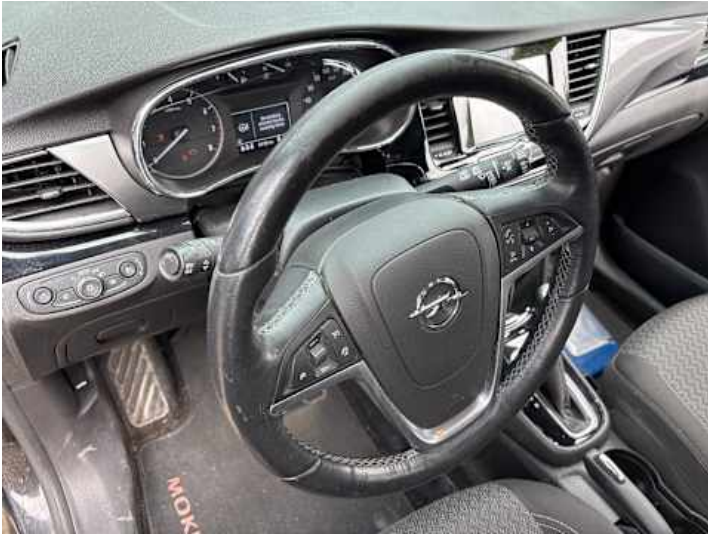
Innenraum (Verschleiß, Kratzer)
