## Ford S-MAX Trend

EZ 02/2009 | Van | Diesel | Schaltgetriebe | 310.836km  
Besteuerung: Differenzbesteuert (§25a UStG)  
Fahrzeugstandort: 59\*\*\*  
Fahrzeug aufgenommen am: 30.07.2026

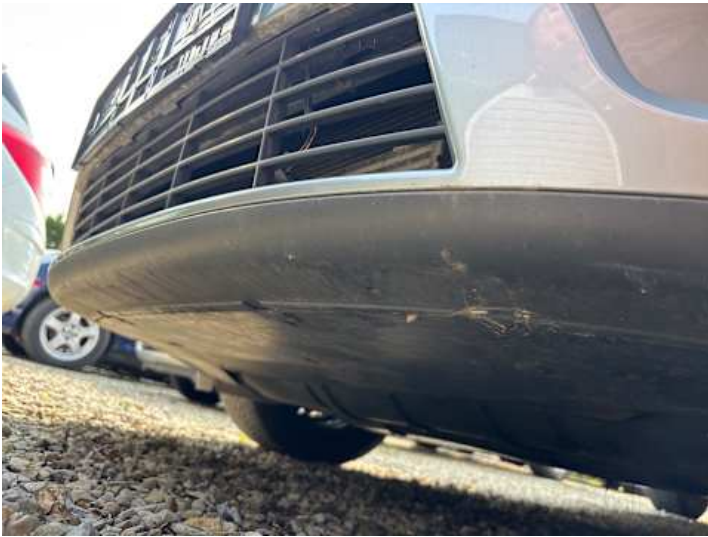
Stoßstange vorne (Kratzer)

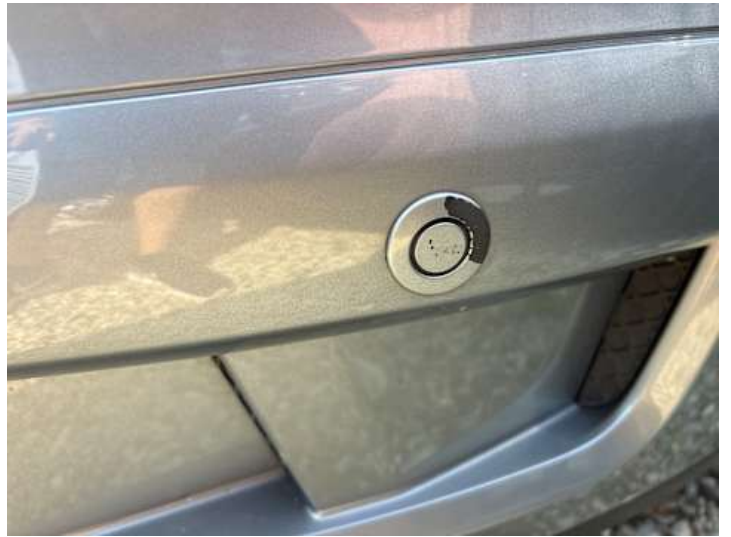
Stoßstange vorne (Lackschaden)

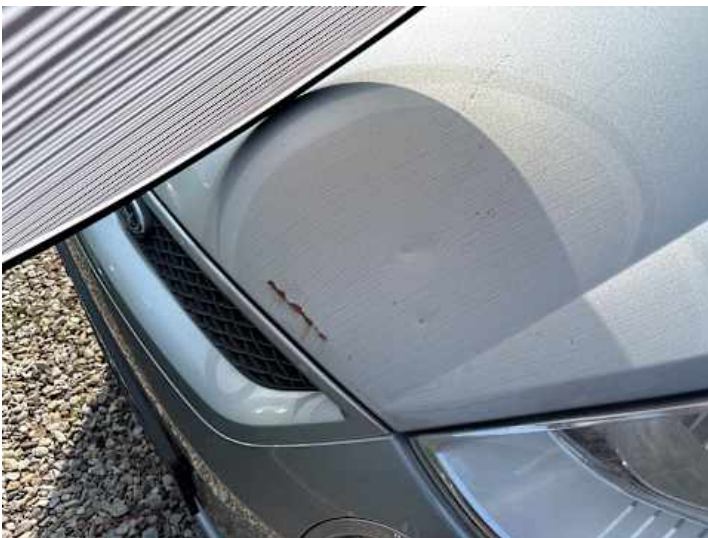
Motorhaube (Lackschaden, Rost, Verformung, Delle)

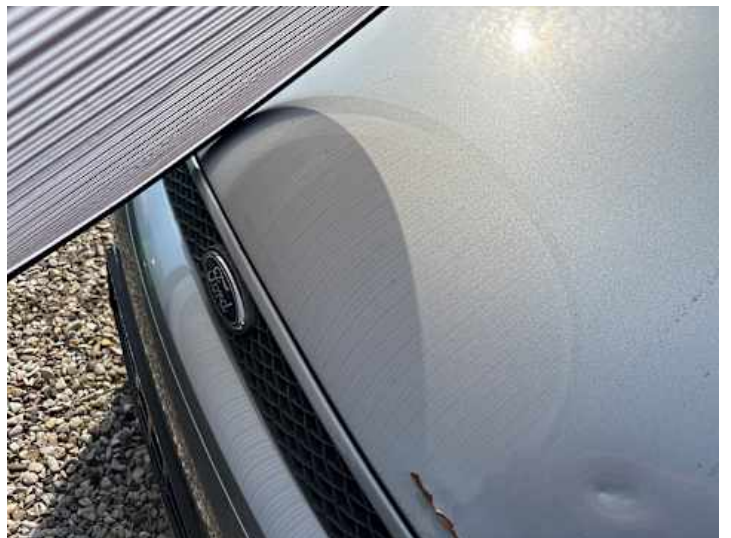
Motorhaube (Lackschaden, Rost, Verformung, Delle)

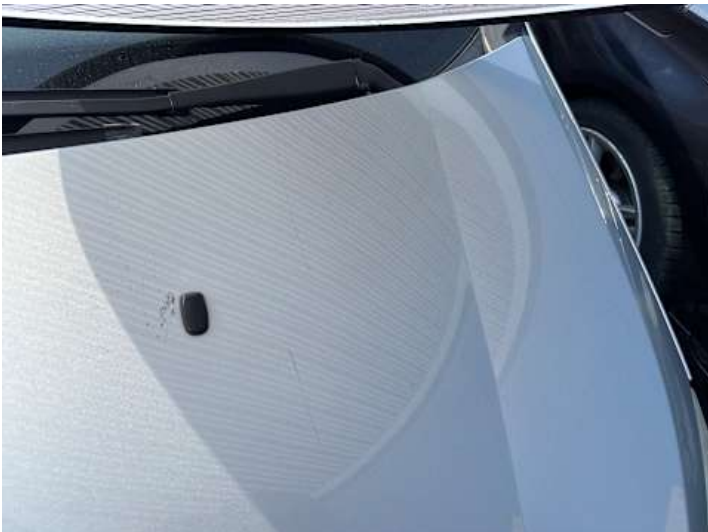
Motorhaube (Kratzer)

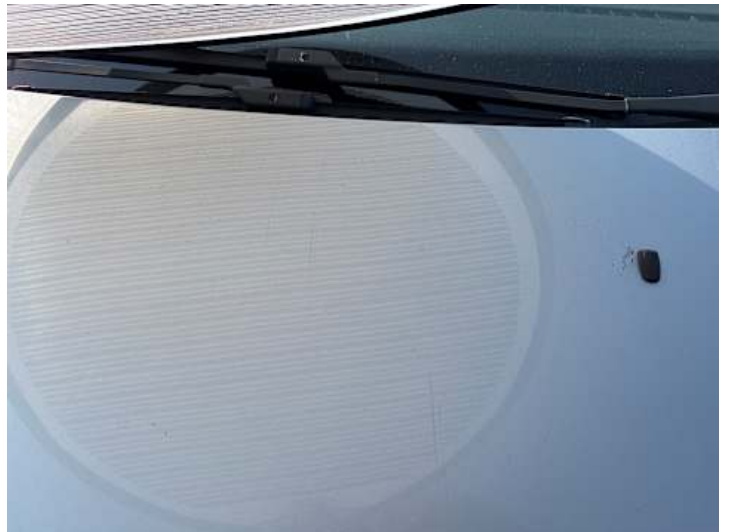
Motorhaube (Kratzer)

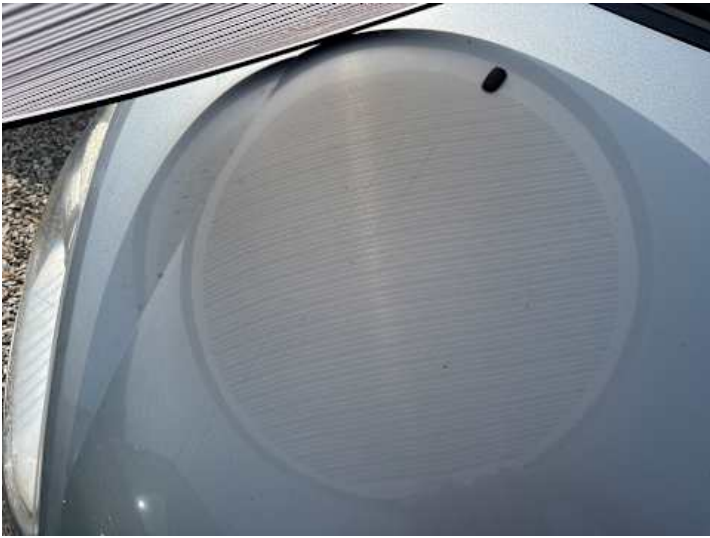
Motorhaube (Kratzer)

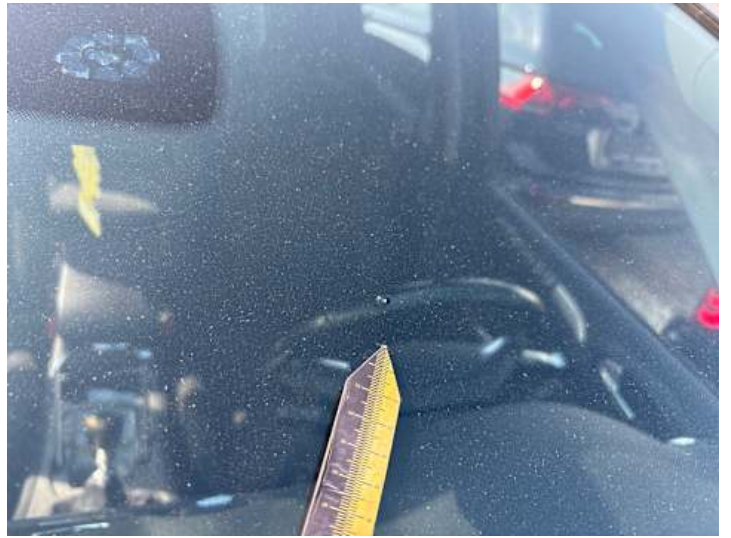
Windschutzscheibe (Steinschlag)

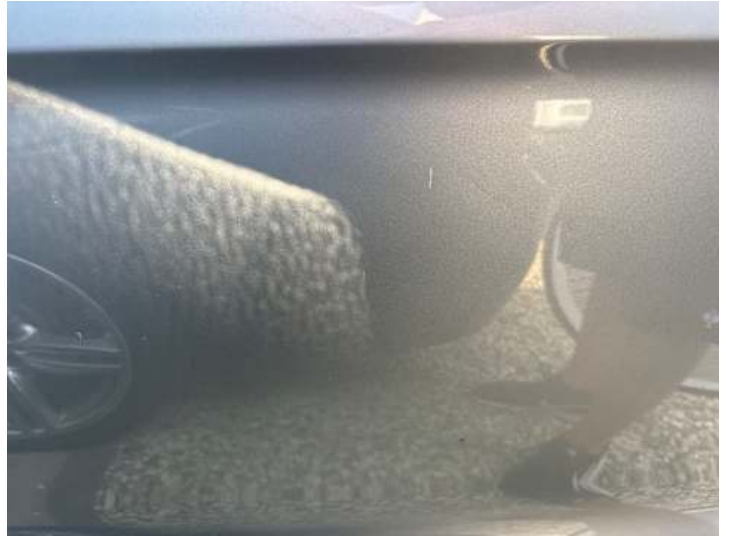
Fahrtür (Kratzer)

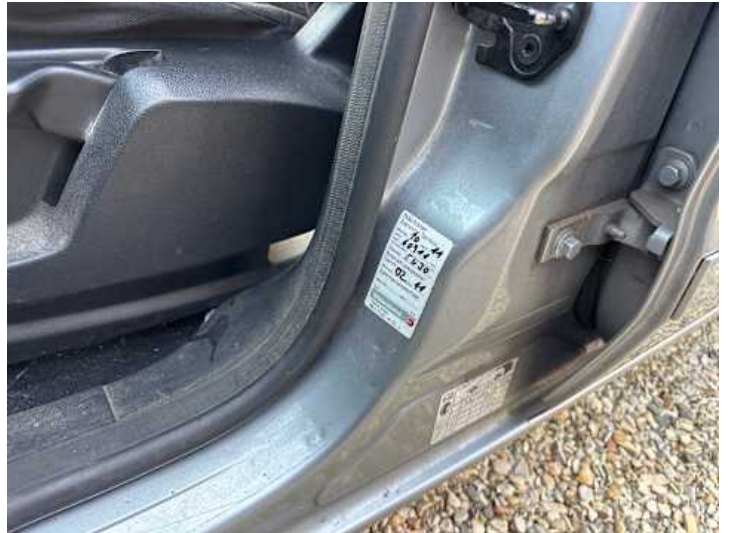
Fahrtür (Delle, Kratzer)

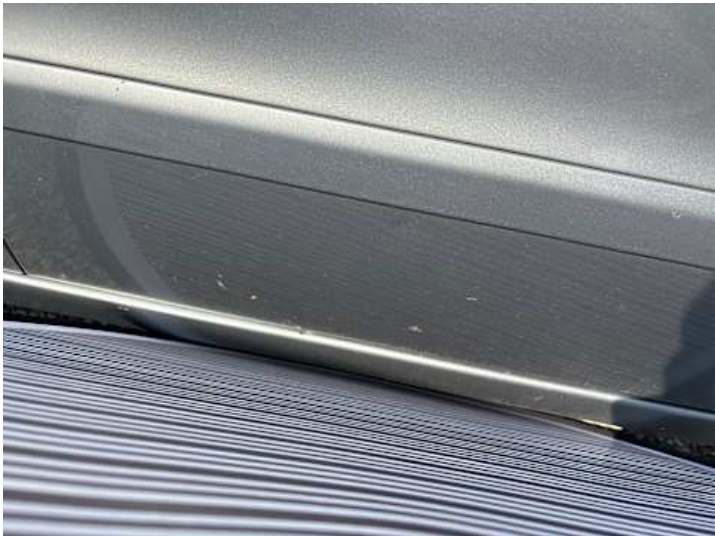
Beifahrertür (Delle, Kratzer)

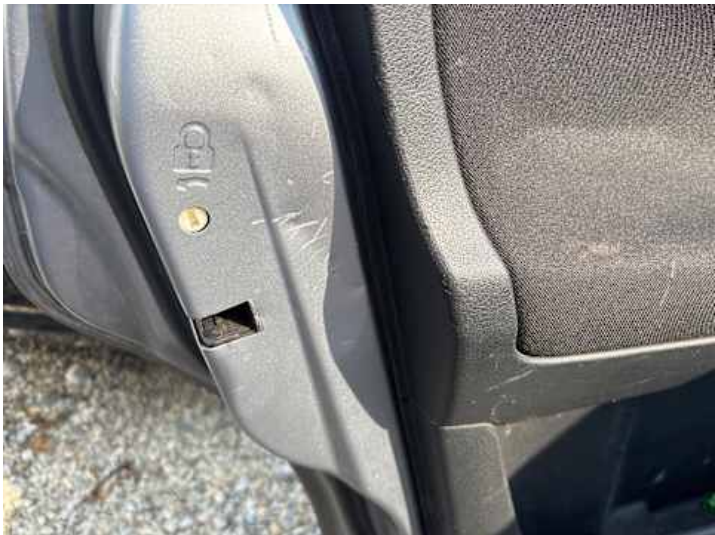
Türe hinten links (Kratzer, Delle)

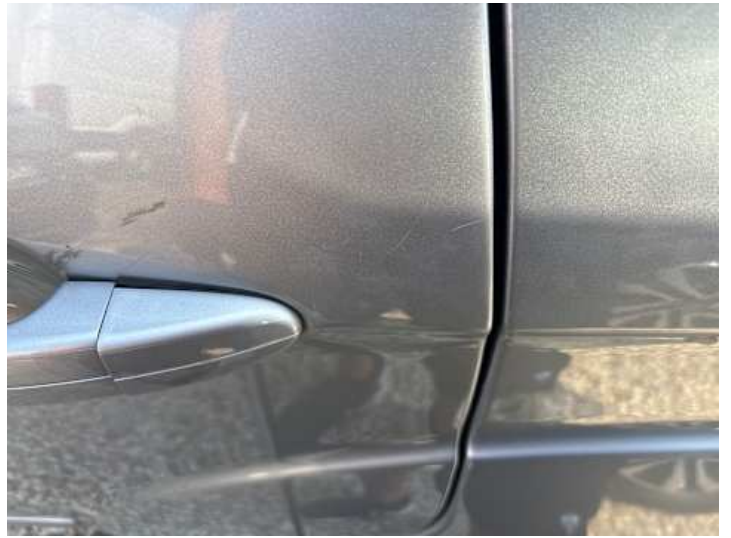
Türe hinten links (Kratzer)

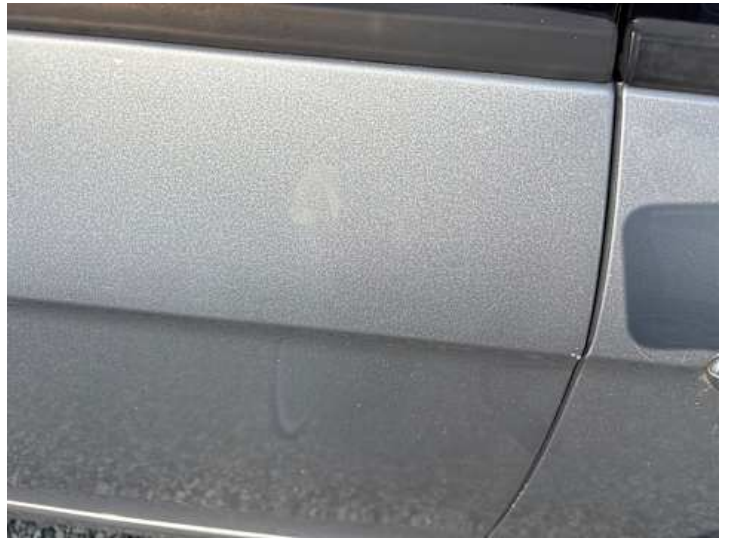
Türe hinten rechts (Kratzer, Ausgeblichen/Matt)

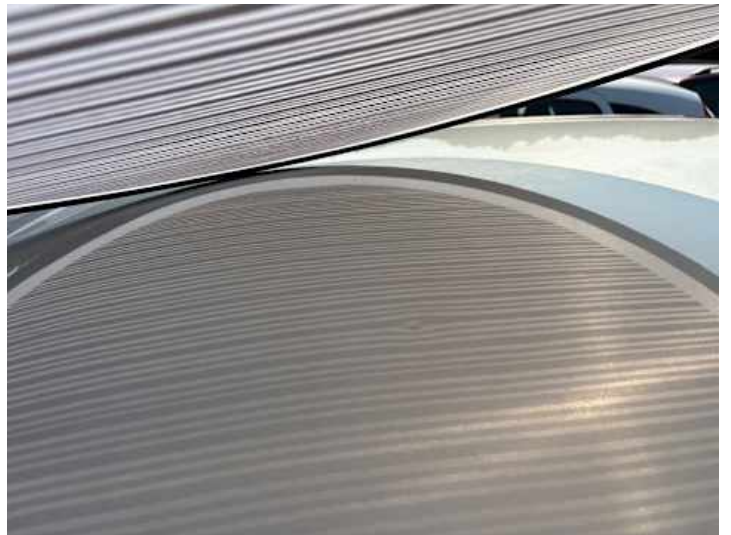
Dach (Delle)

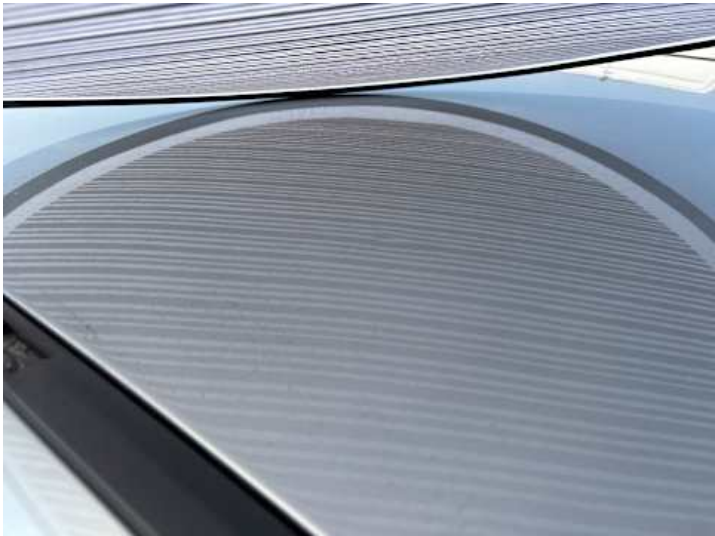
Dach (Delle)

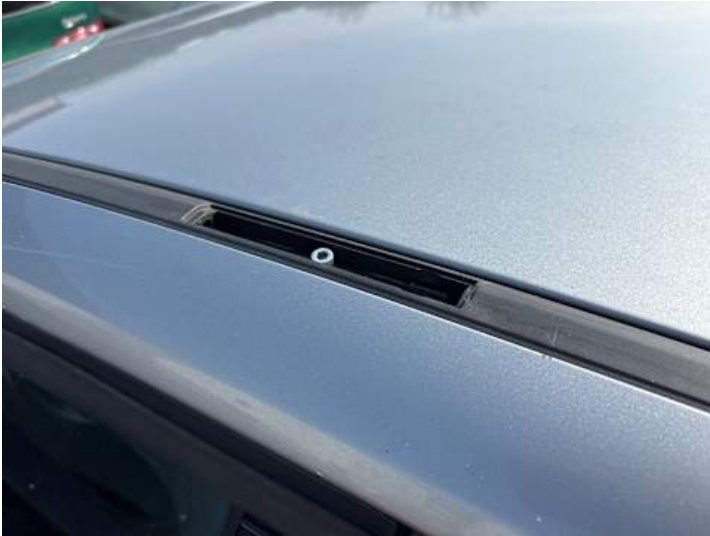
Dach (Riss/Bruch)

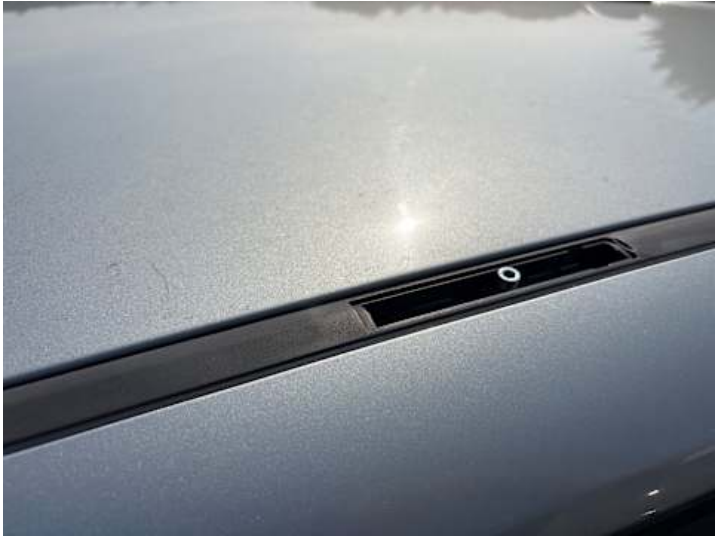
Dach (Riss/Bruch)

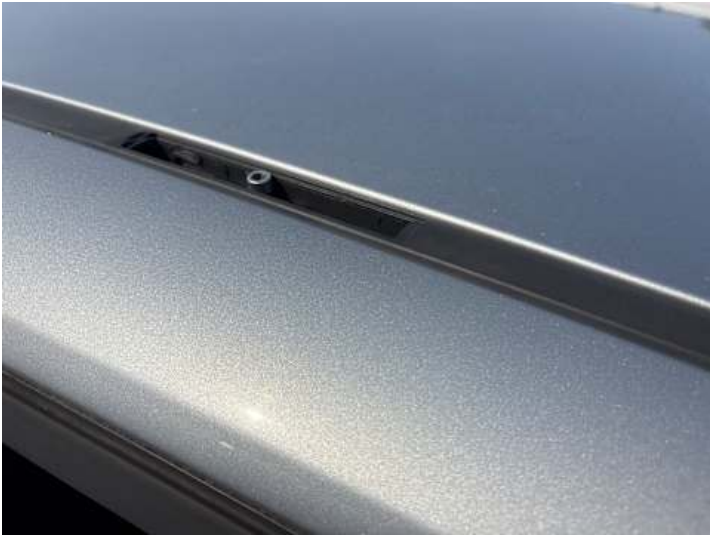
Dach (Riss/Bruch)

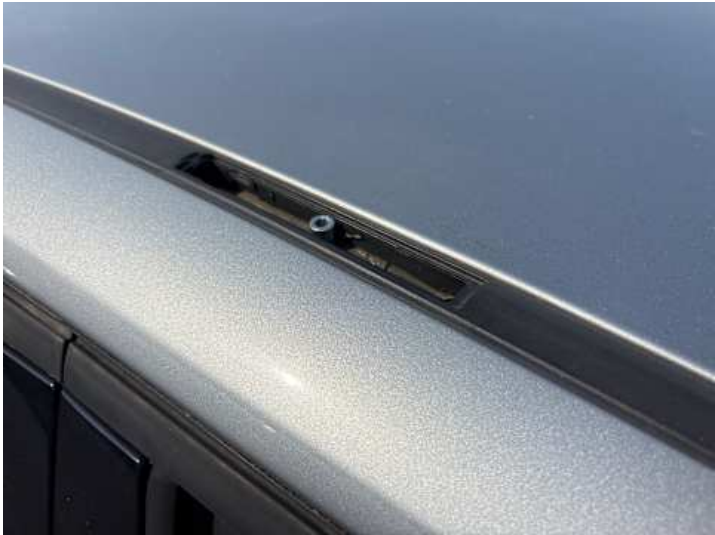
Dach (Riss/Bruch)

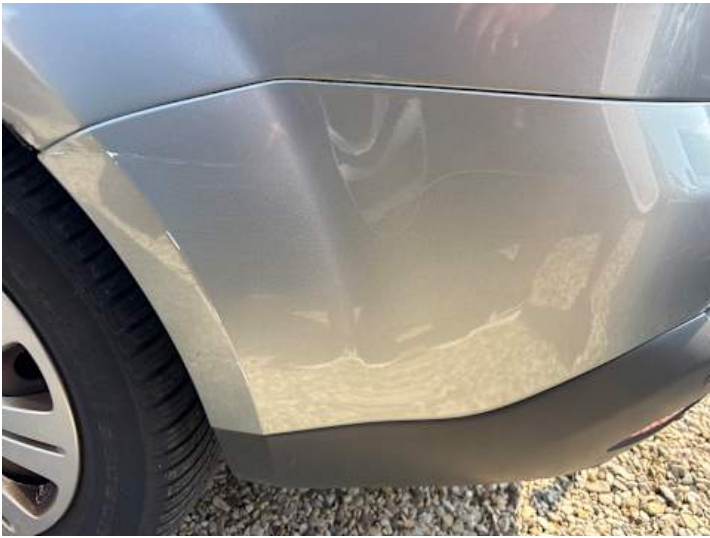
Stoßstange hinten (Kratzer)

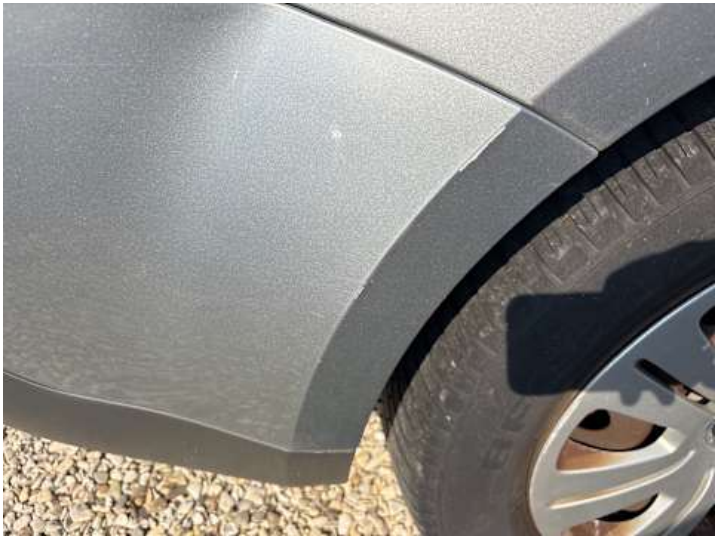
Stoßstange hinten (Kratzer)

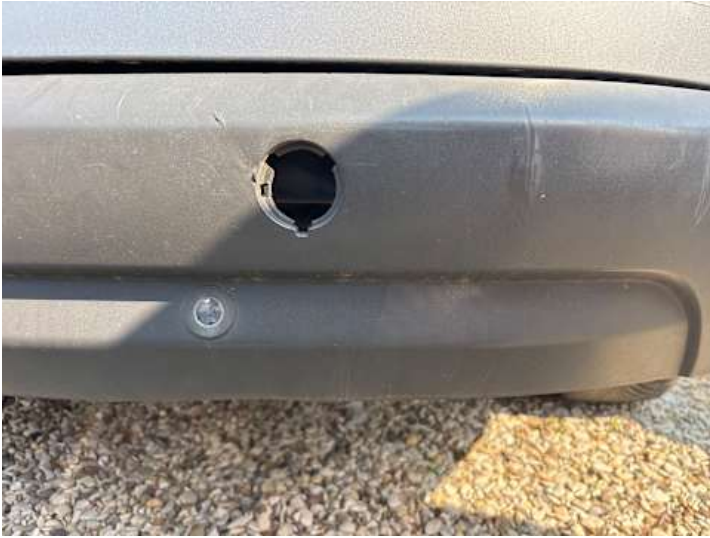
Stoßstange hinten (Kratzer, Verformung, Lackschaden, Riss/Bruch)

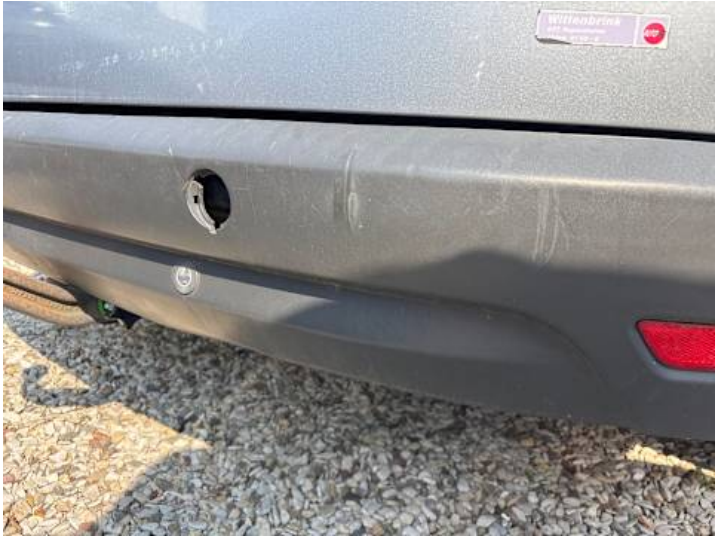
Stoßstange hinten (Kratzer, Verformung, Lackschaden, Riss/Bruch)

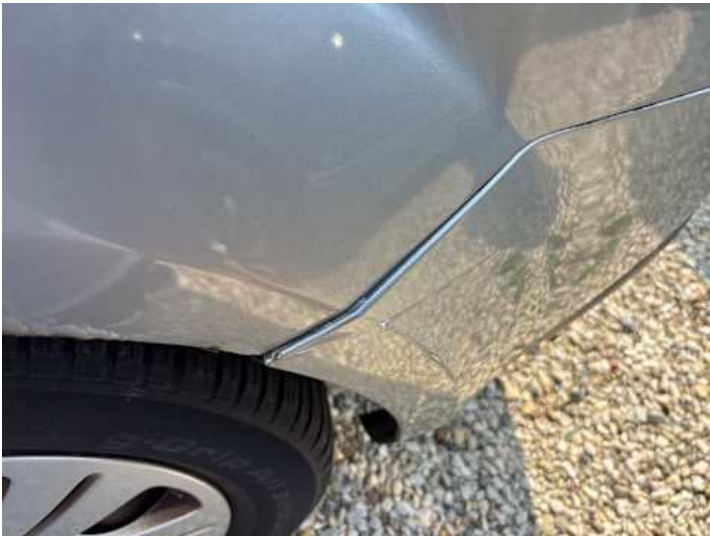
Stoßstange hinten (Spaltmaße ungenau)

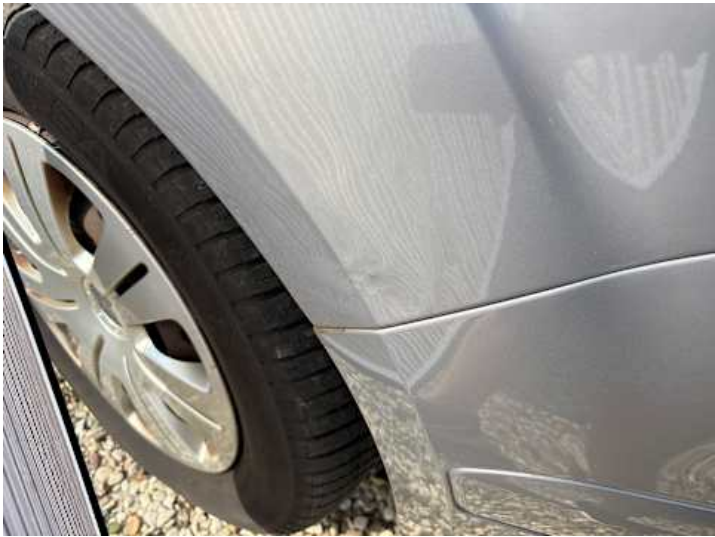
| Fahrzeugteil | Lackschichtdicke (in µm) | Fahrzeugteil | Lackschichtdicke (in µm) |
|---|---|---|---|
| Kotflügel vorne links | 240 | Kotflügel vorne rechts | 255 |

Kotflügel vorne rechts (Kratzer, Verformung)

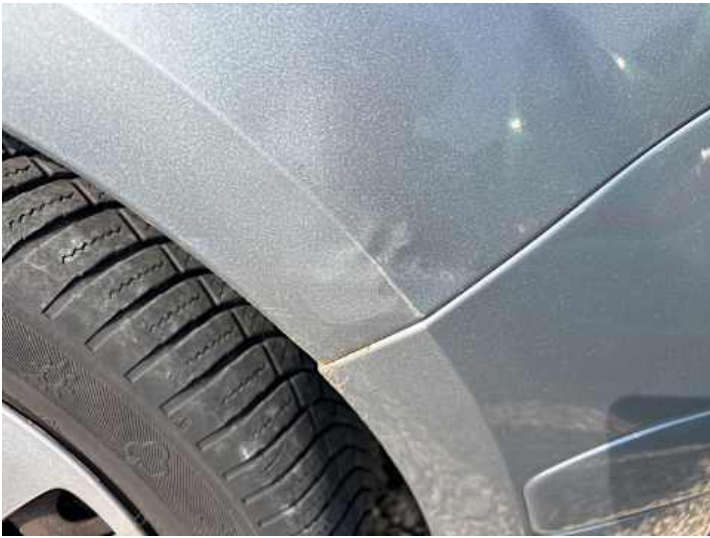
Kotflügel vorne rechts (Kratzer, Verformung)

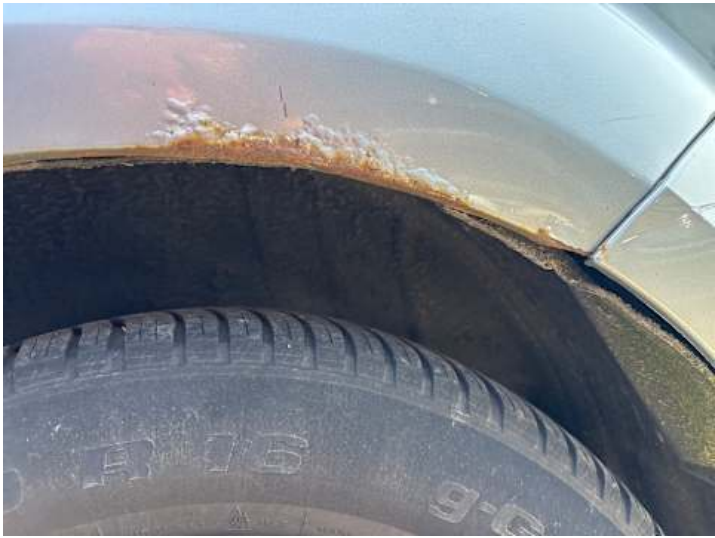
| Fahrzeugteil | Lackschichtdicke (in µm) | Fahrzeugteil | Lackschichtdicke (in µm) |
|---|---|---|---|
| Seitenteil hinten links | 870 | Seitenteil hinten rechts | 210 |

Seitenteil hinten links (Rost, Kratzer)

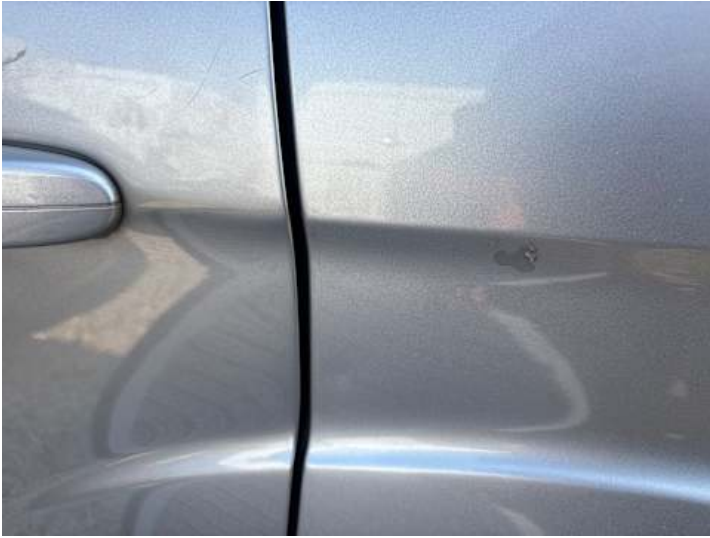
Seitenteil hinten links (Lackschaden)

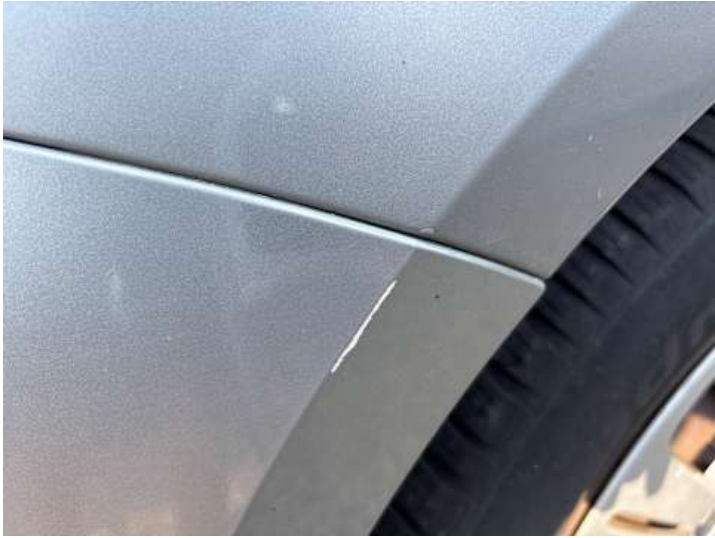
Seitenteil hinten rechts (Kratzer)

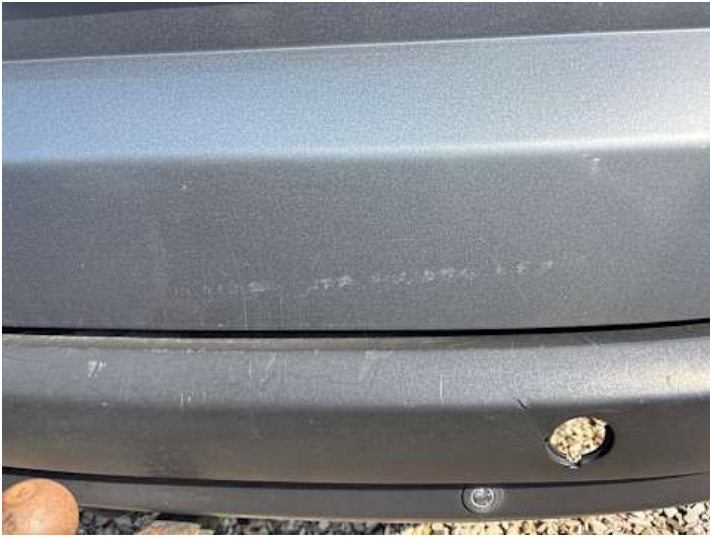
Heckklappe (Kratzer)

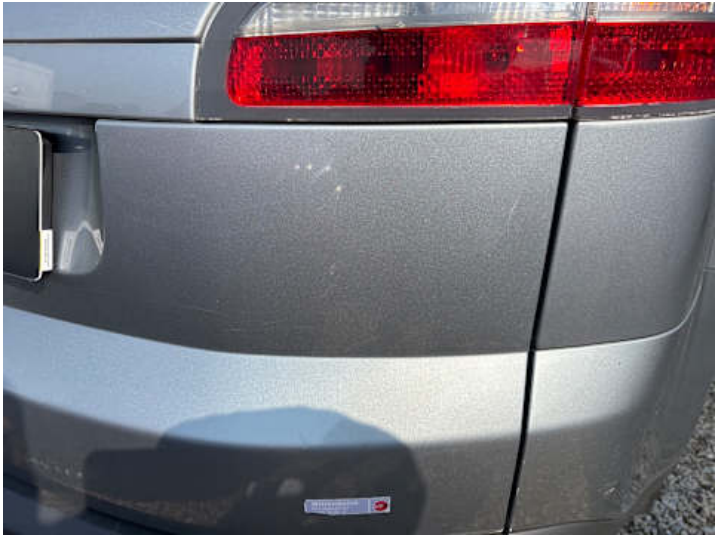
Heckklappe (Kratzer)

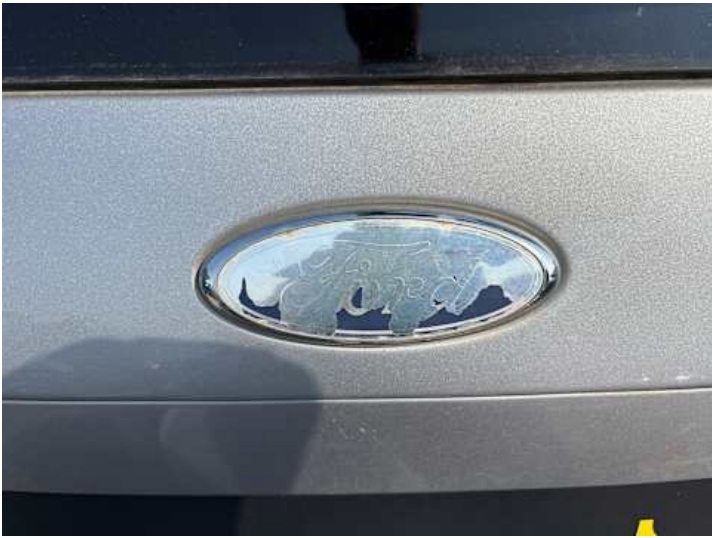
Heckklappe (Lackschaden)

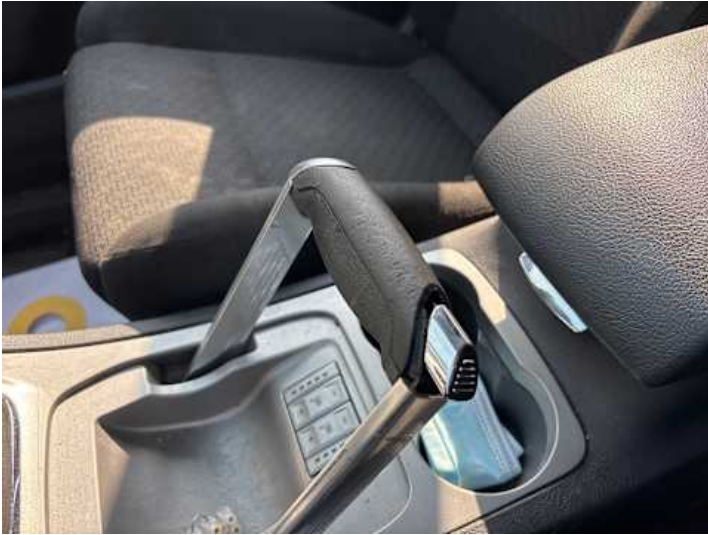
Innenraum (Verschleiß, Diverse Schäden)

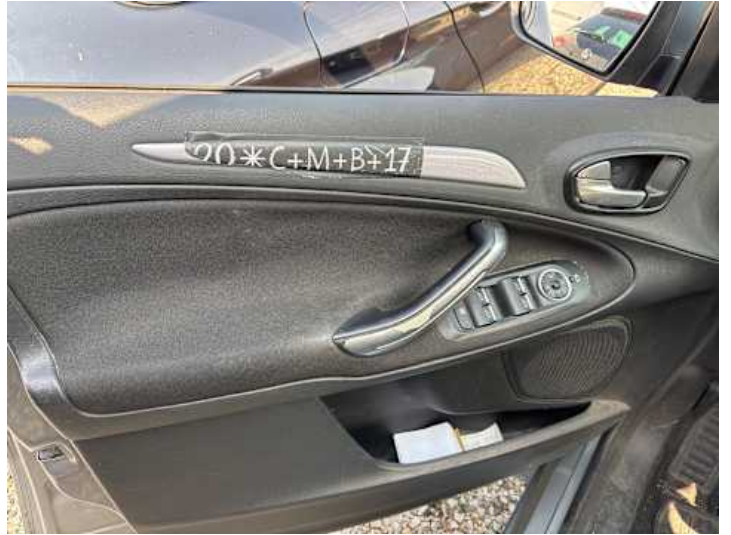
Innenraum (Kratzer, Diverse Schäden)

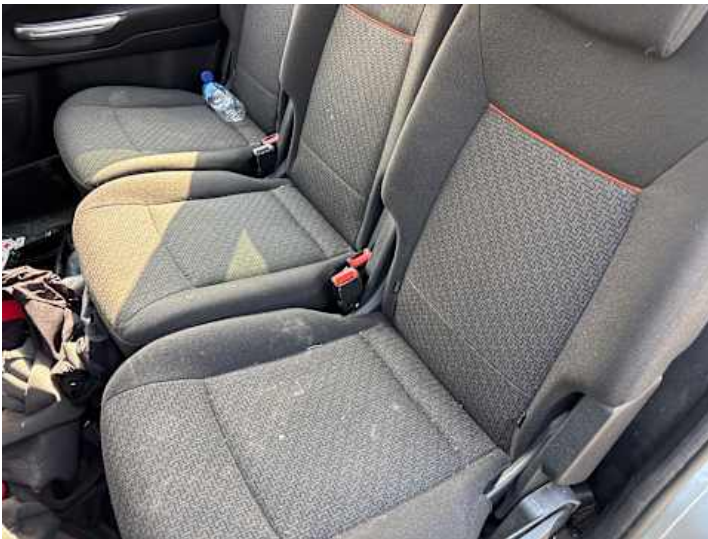
Innenraum (Verschmutzung, Brandloch)

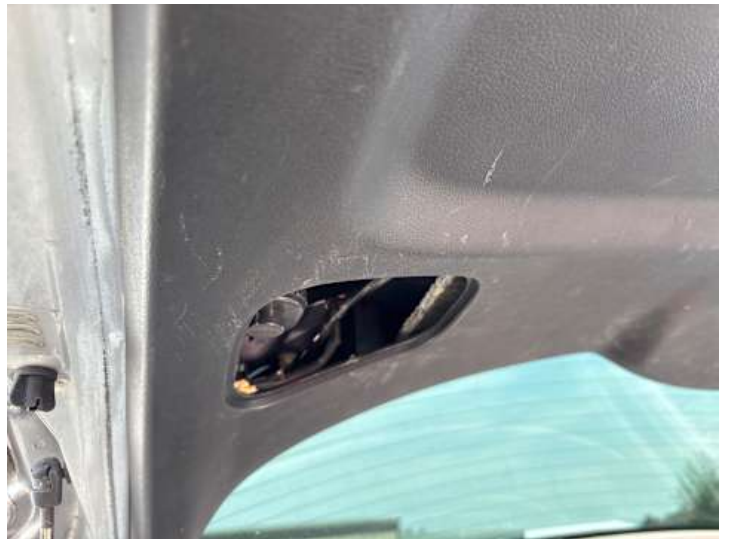
Innenraum (Riss/Bruch)

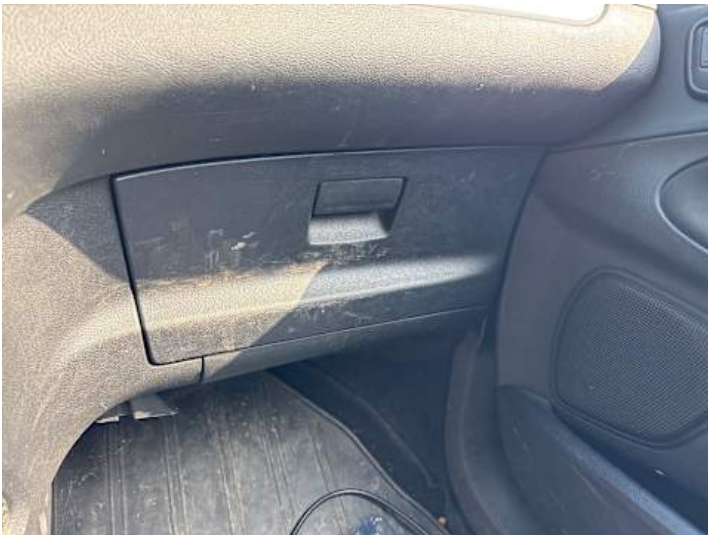
Innenraum (Kratzer, Verschmutzung)

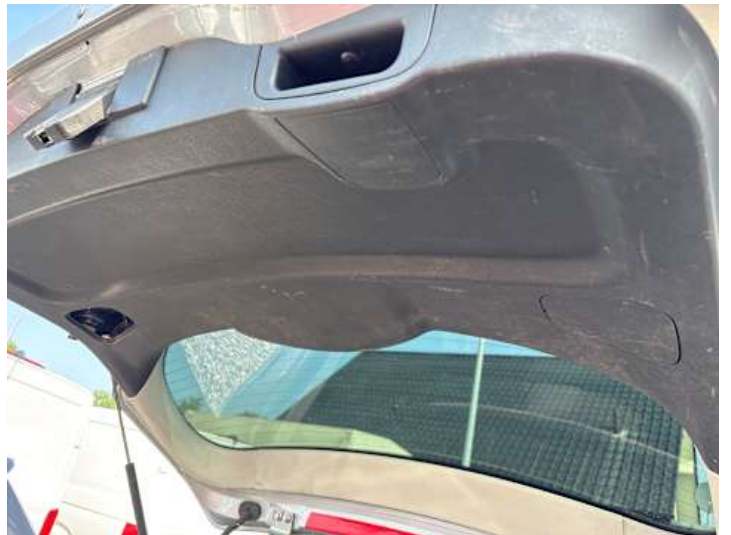
Innenraum (Kratzer, Verschmutzung)

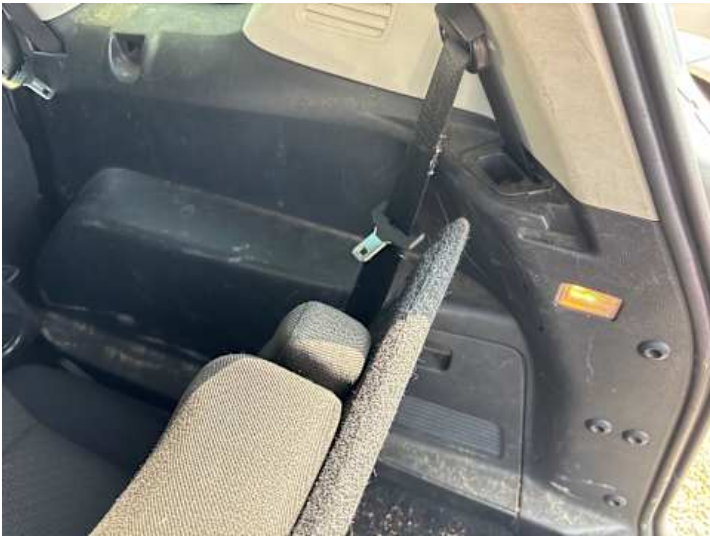
Innenraum (Kratzer, Verschmutzung)

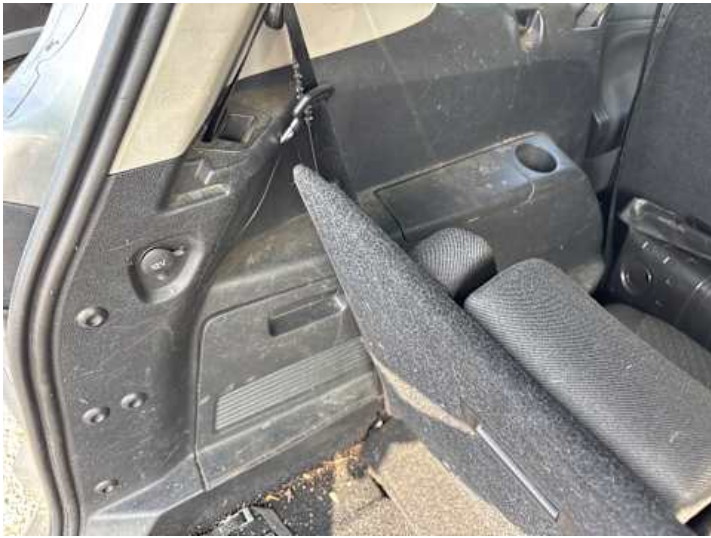
Innenraum (Kratzer, Verschmutzung)

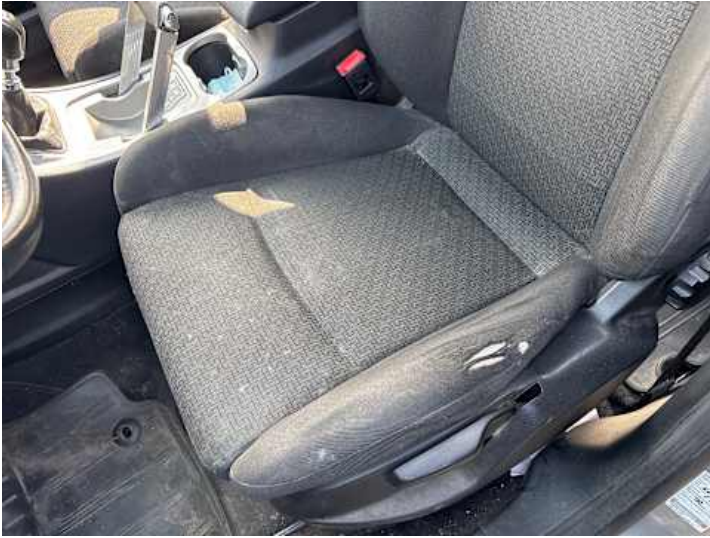
Innenraum (Riss/Bruch, Verschmutzung, Brandloch)
