## Ford Fiesta Ambiente

EZ 04/2008 | Kleinwagen | Benzin | Schaltgetriebe | 201.428km  
Besteuerung: Differenzbesteuert (§24 UStG)  
Fahrzeugstandort: 81\*\*\*  
Fahrzeug aufgenommen am: 30.07.2026

## Fahrzeugdaten

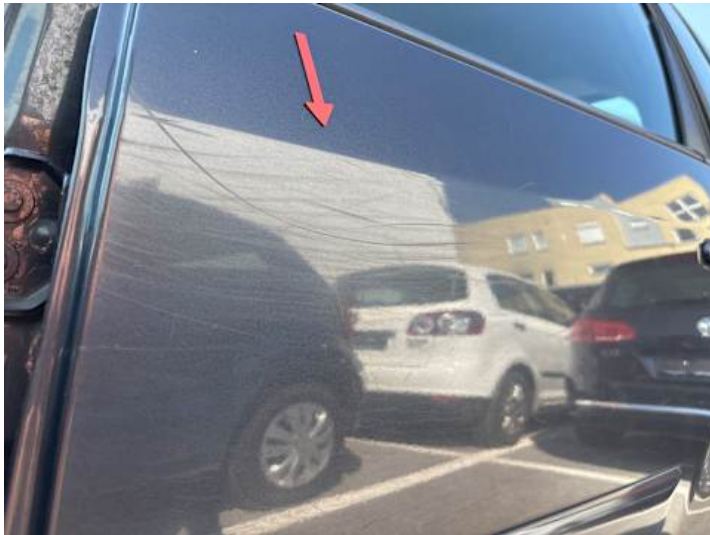
Türe hinten links (Kratzer)

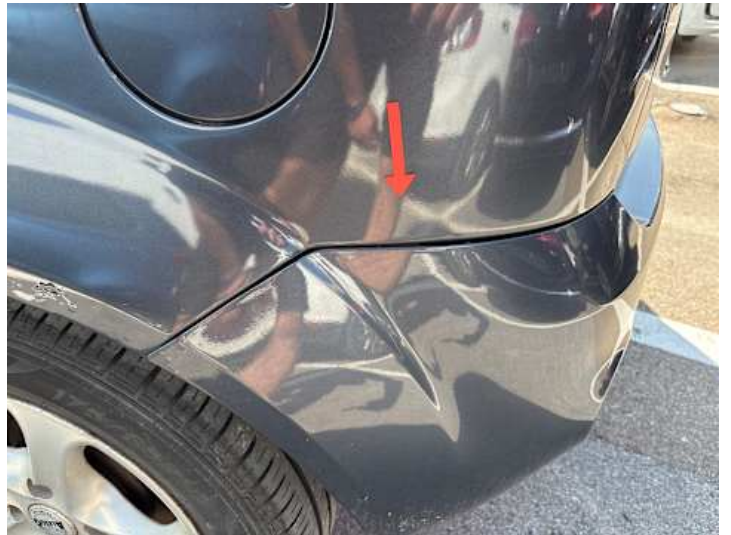
Stoßstange hinten (Spaltmaße ungenau)

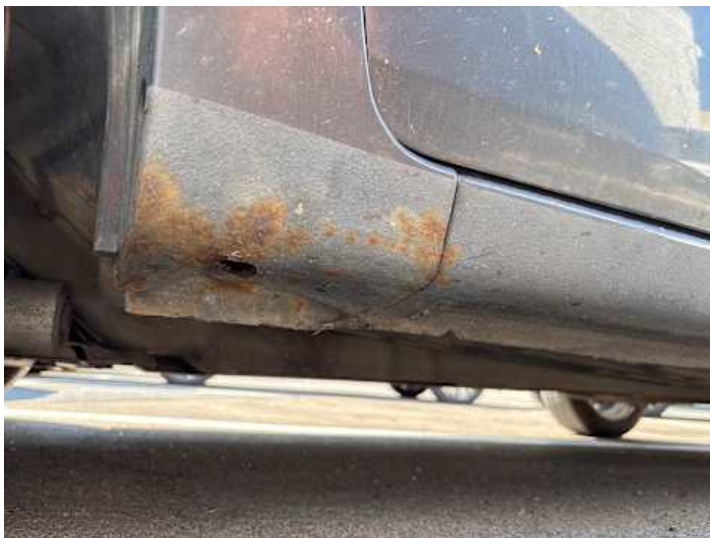
Schweller links (Rost)

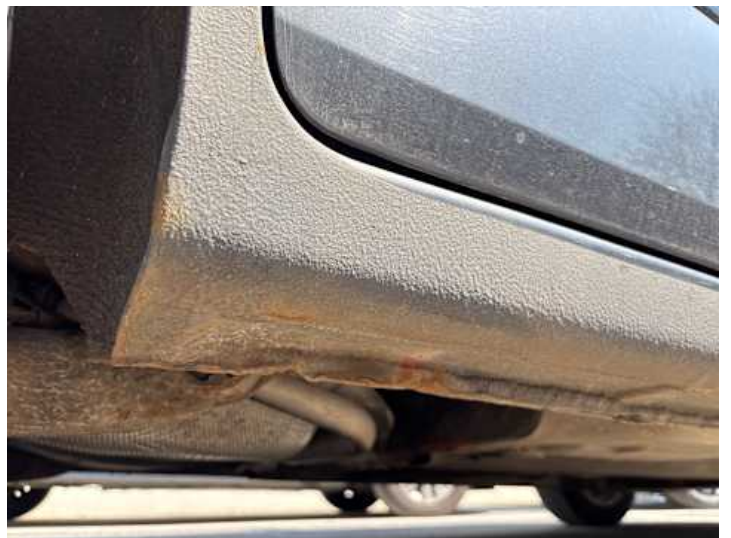
Schweller rechts (Rost)

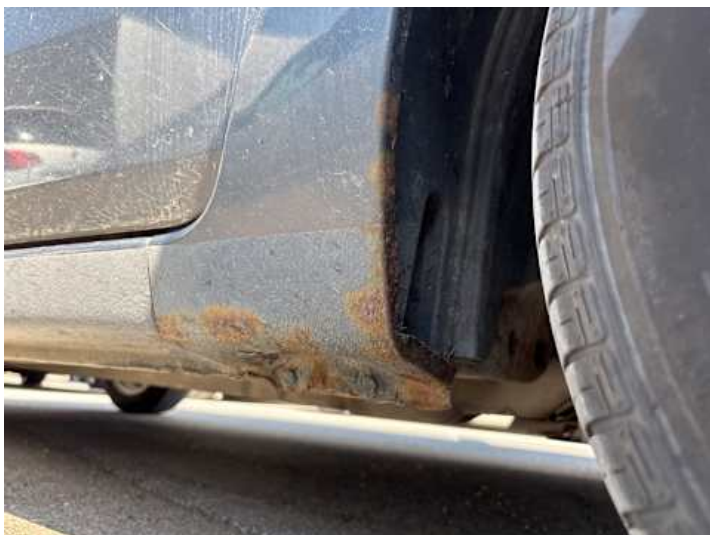
Kotflügel vorne rechts (Rost)

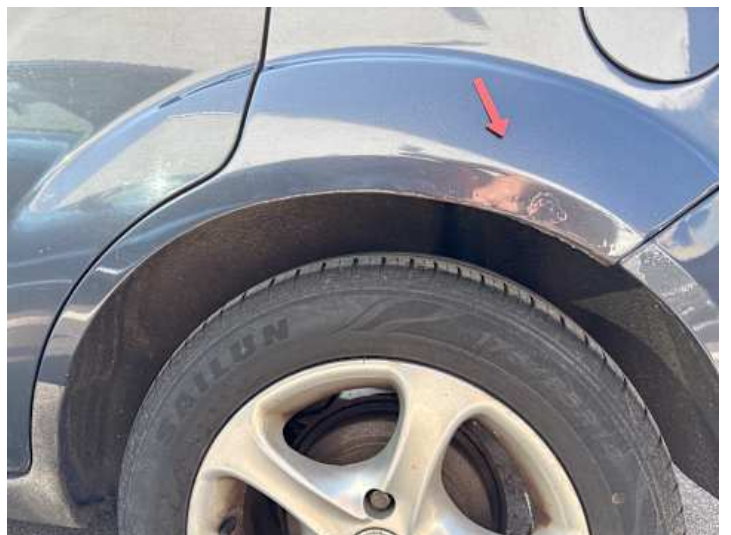
| Fahrzeugteil | Lackschichtdicke (in µm) | Fahrzeugteil | Lackschichtdicke (in µm) |
|---|---|---|---|
| Seitenteil hinten links | 1050 | Seitenteil hinten rechts | 320 |

Seitenteil hinten links (Rost, Unsachgemäß instand gesetzt)

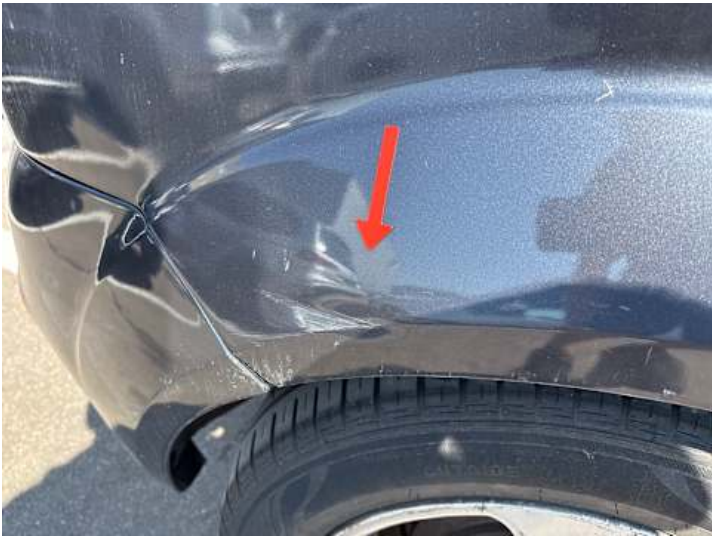
Seitenteil hinten rechts (Kratzer, Lackschaden, Verformung)

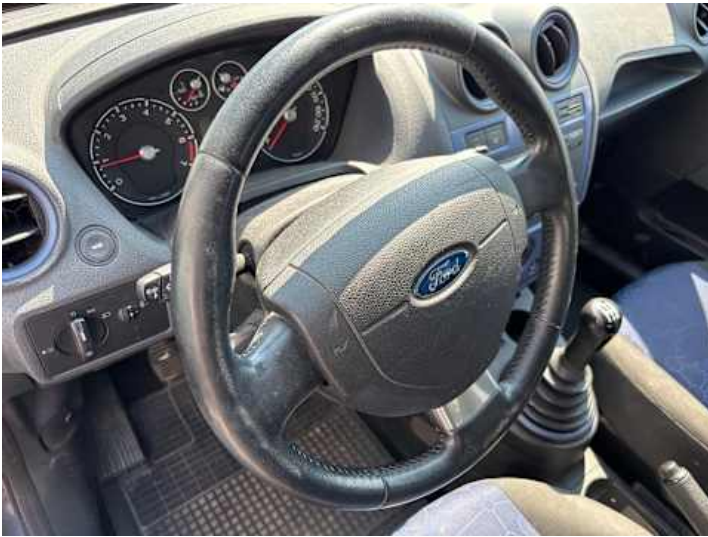
Innenraum (Kratzer, Verschleiß)

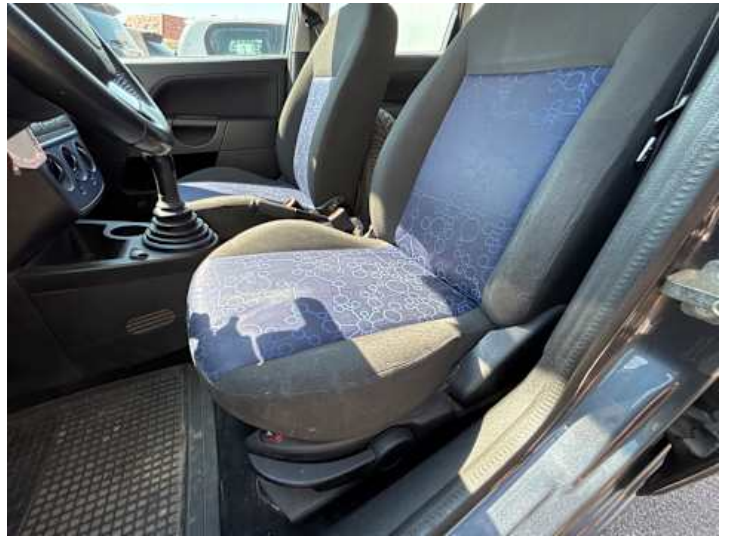
Innenraum (Kratzer, Verschleiß)
