## Hyundai ix20 FIFA world Cup Edition

EZ 11/2014 | Van | Benzin | Schaltgetriebe | 163.736km  
 Besteuerung: Differenzbesteuert (§25a UStG)  
 Fahrzeugstandort: 45\*\*\*  
 Fahrzeug aufgenommen am: 07.08.2026

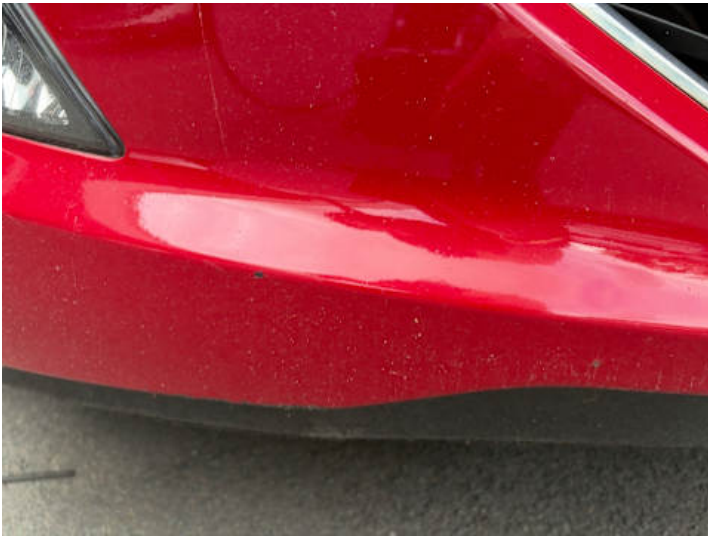
Stoßstange vorne (Lackschaden, Kratzer)

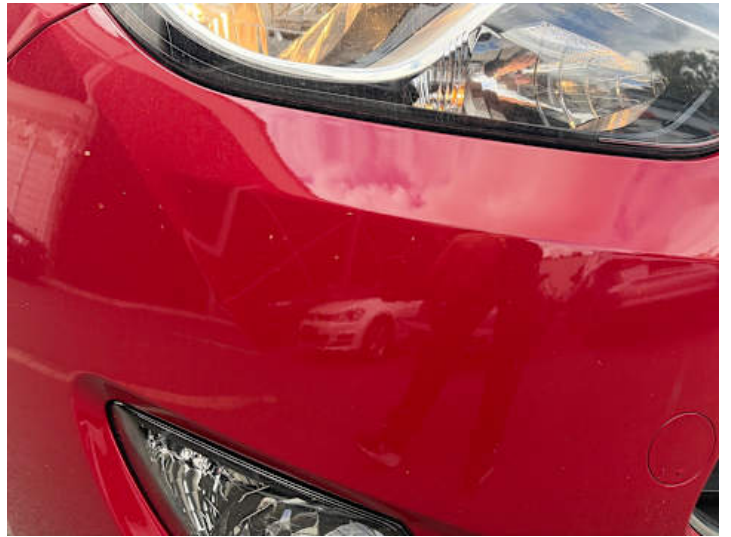
Stoßstange vorne (Lackschaden, Kratzer)

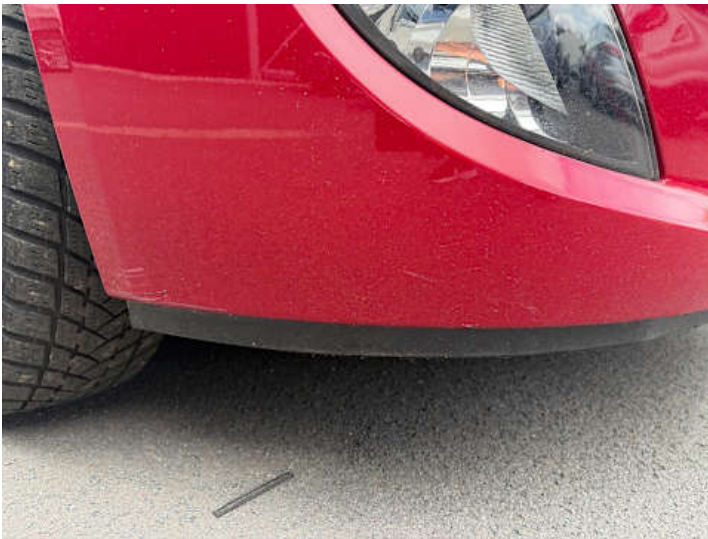
Stoßstange vorne (Lackschaden, Kratzer)

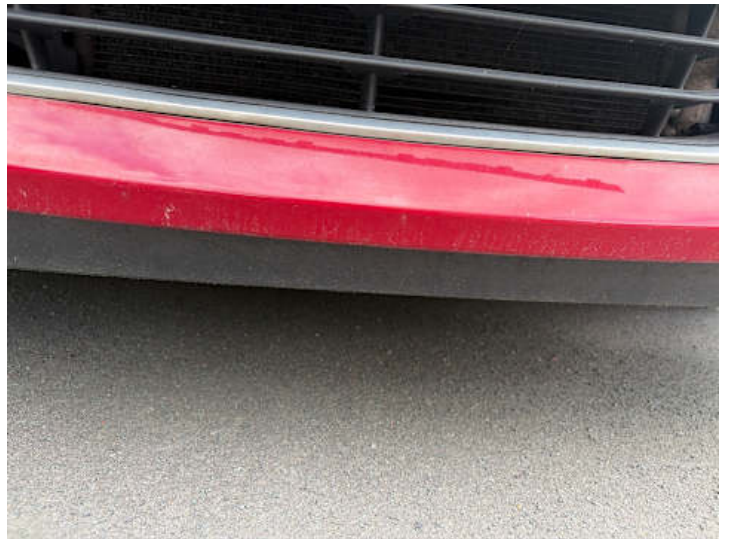
Stoßstange vorne (Lackschaden, Kratzer)

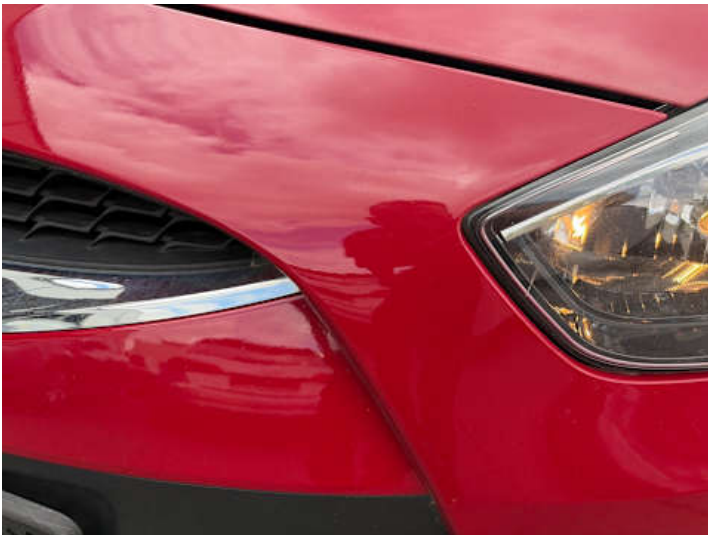
Stoßstange vorne (Lackschaden, Kratzer)

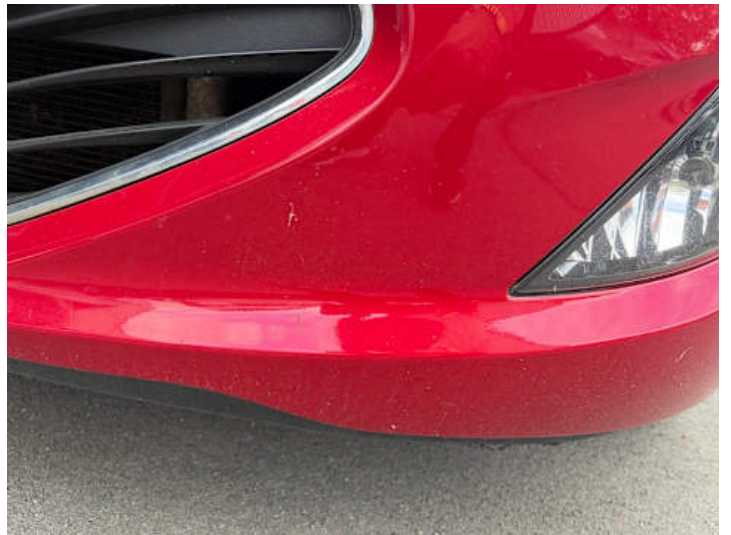
Stoßstange vorne (Lackschaden, Kratzer)

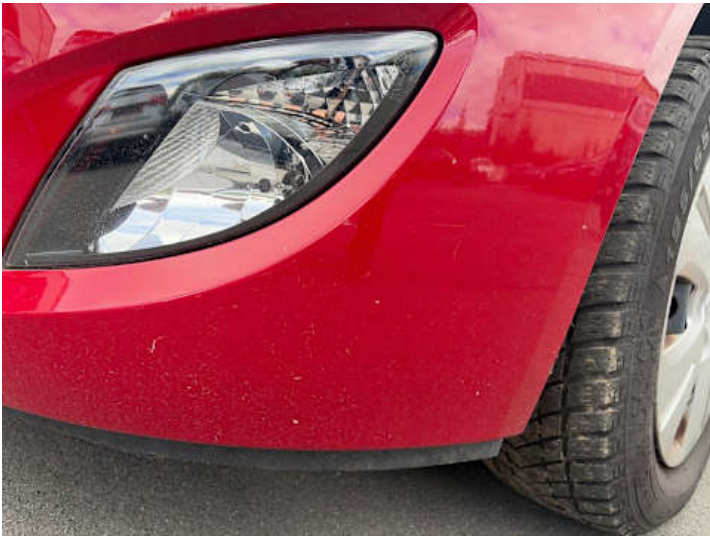
Stoßstange vorne (Lackschaden, Kratzer)

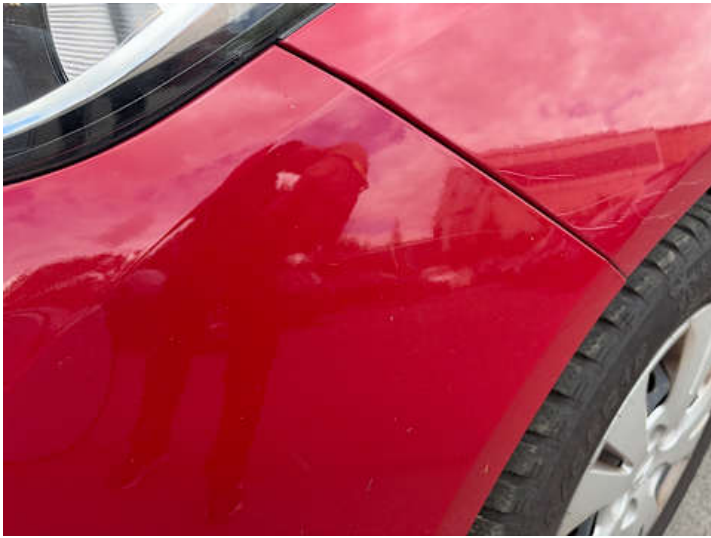
Stoßstange vorne (Lackschaden, Kratzer)

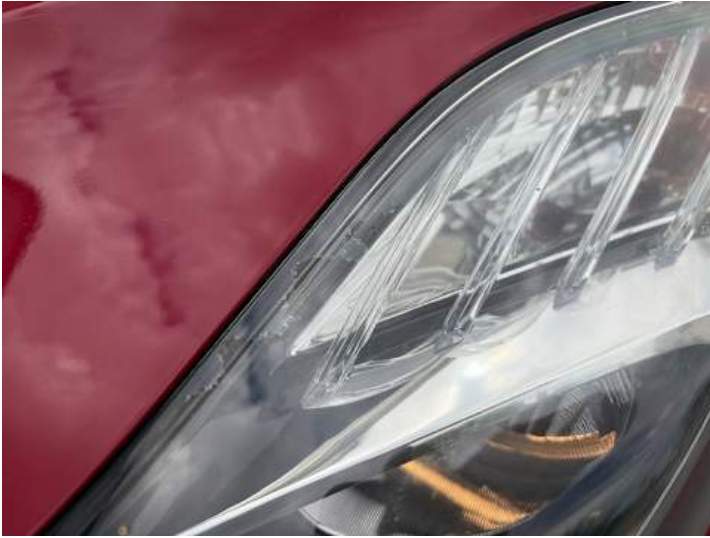
Scheinwerfer (links) (Anderer Schaden): Lack blättert ab

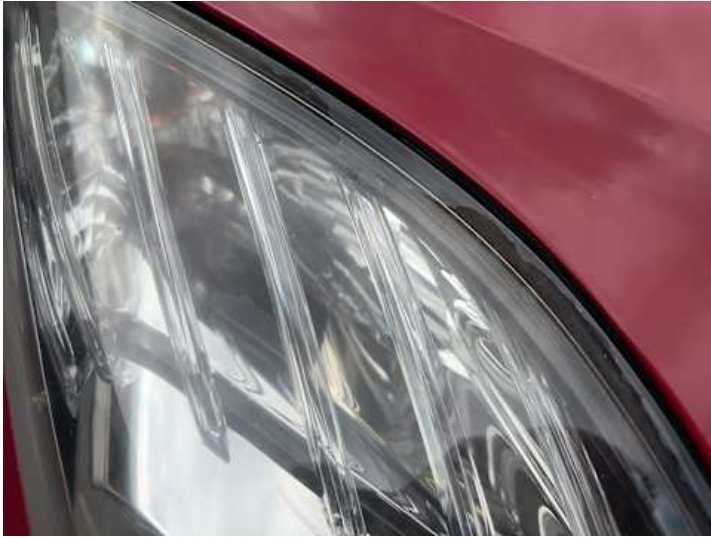
Scheinwerfer (rechts) (Anderer Schaden): Lack Blättert ab

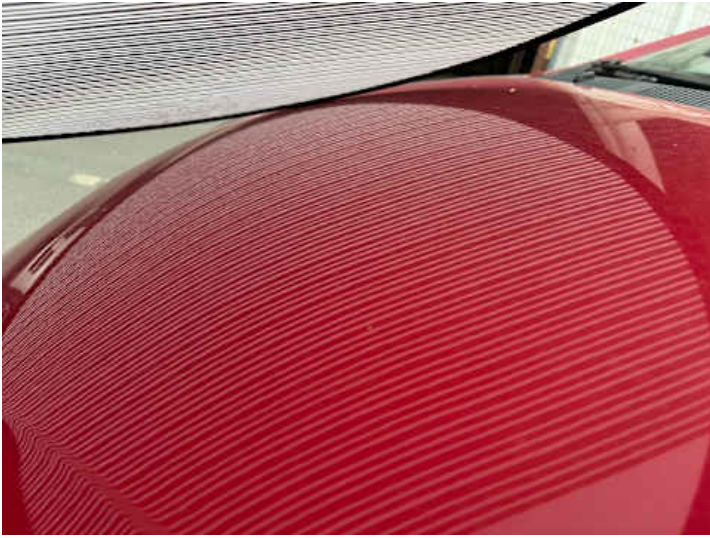
Motorhaube (Delle)

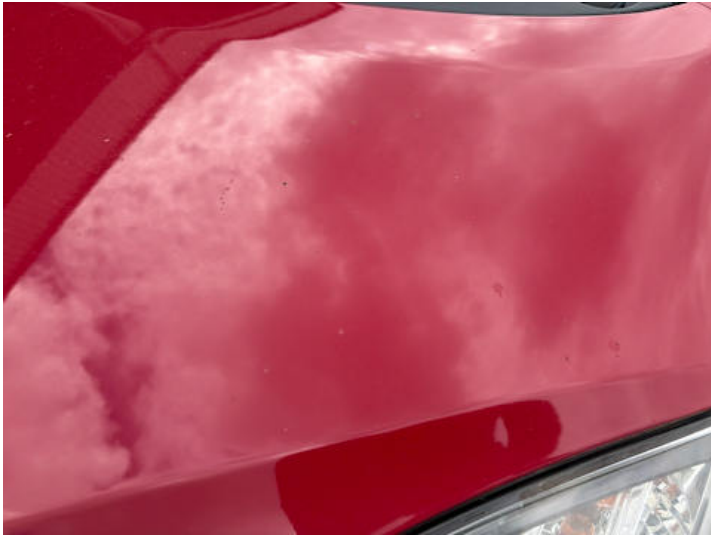
Motorhaube (Lackschaden, Kratzer, Steinschlag)

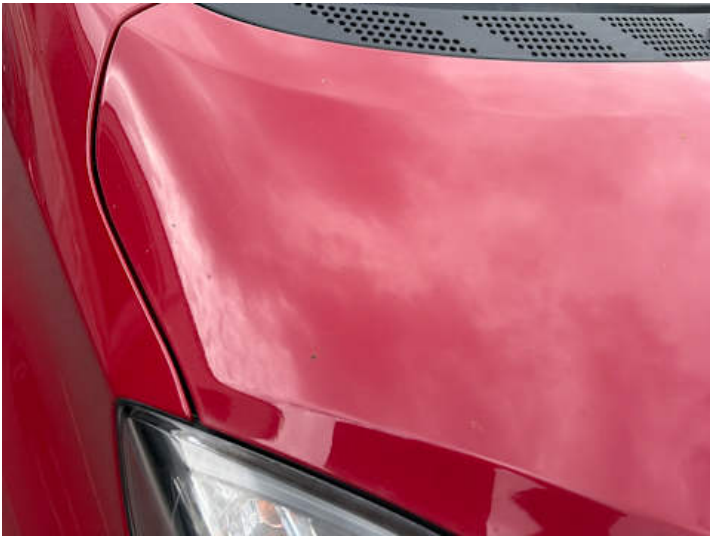
Motorhaube (Lackschaden, Kratzer, Steinschlag)

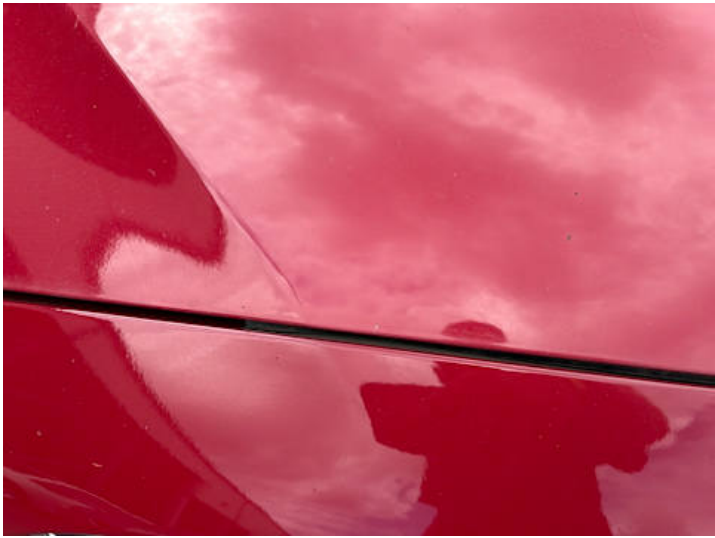
Motorhaube (Lackschaden, Kratzer, Steinschlag)

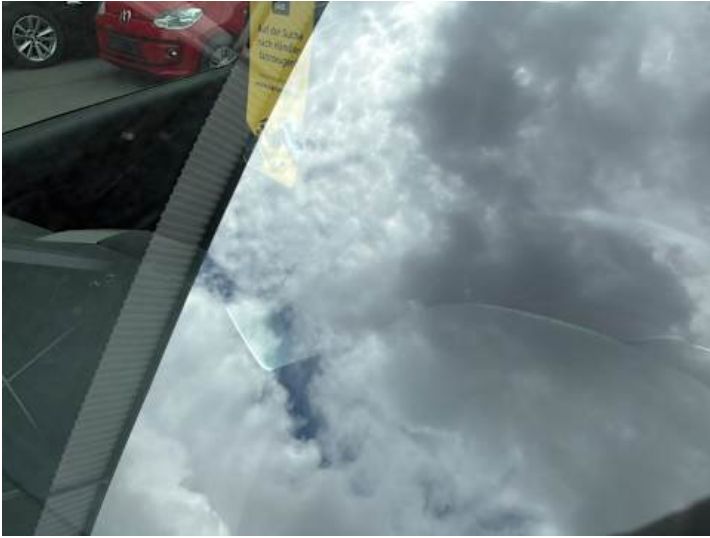
Windschutzscheibe (Steinschlag)

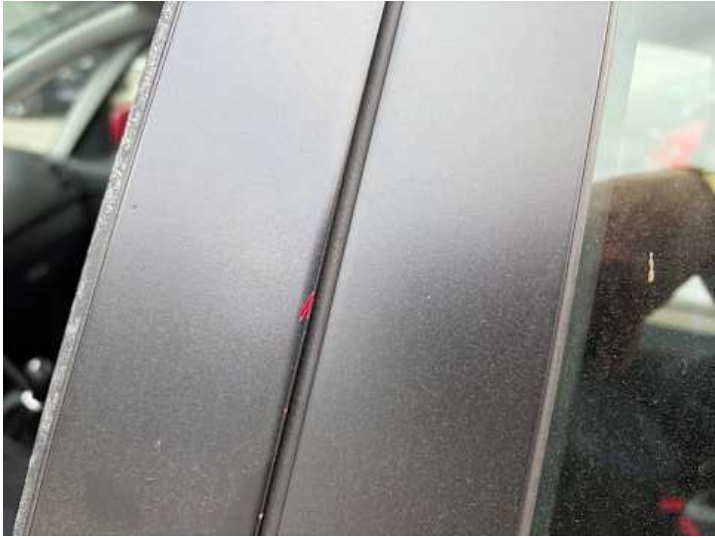
Fahrertür (Lackschaden, Kratzer)

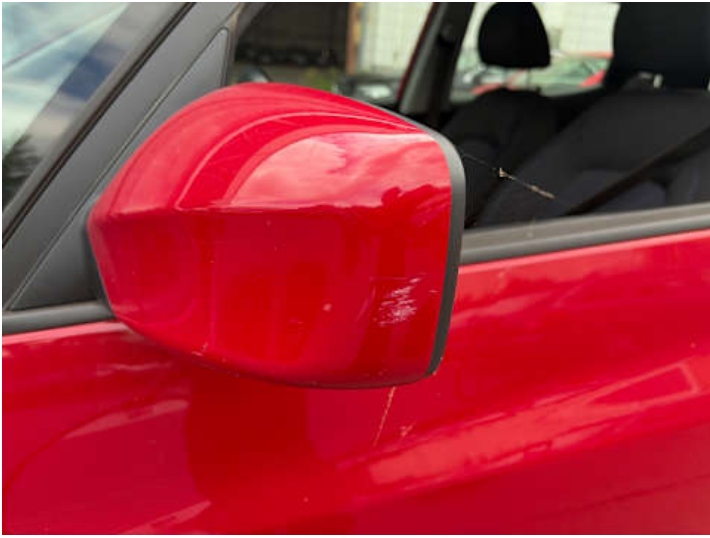
Fahrertür (Lackschaden, Kratzer)

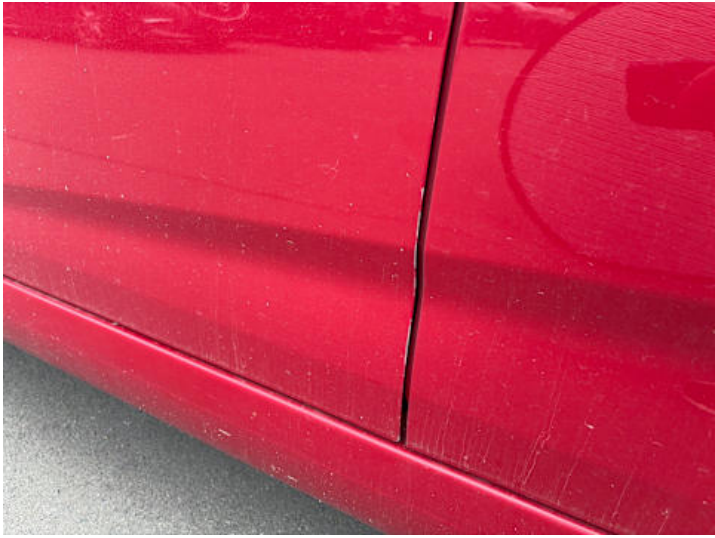
Fahrertür (Lackschaden, Kratzer)

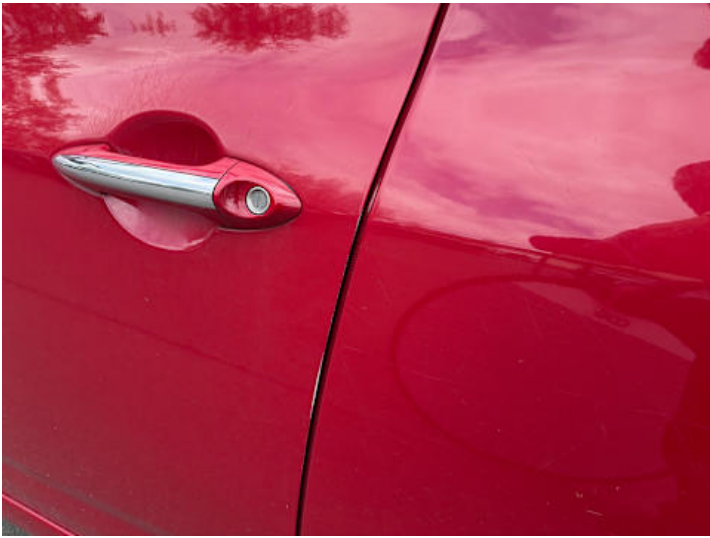
Fahrertür (Lackschaden, Kratzer)

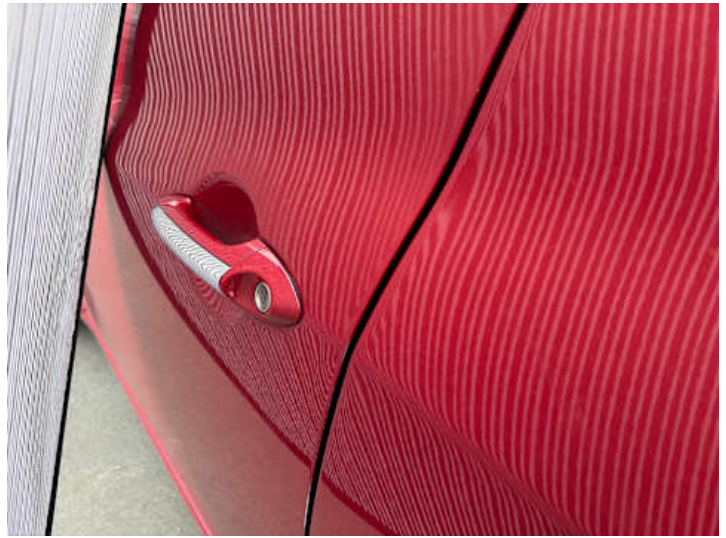
Fahrertür (Delle)

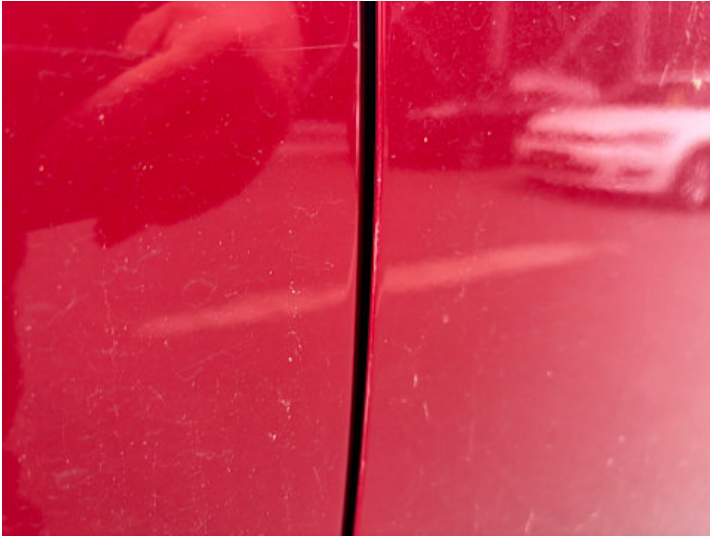
Beifahrertür (Lackschaden, Kratzer)

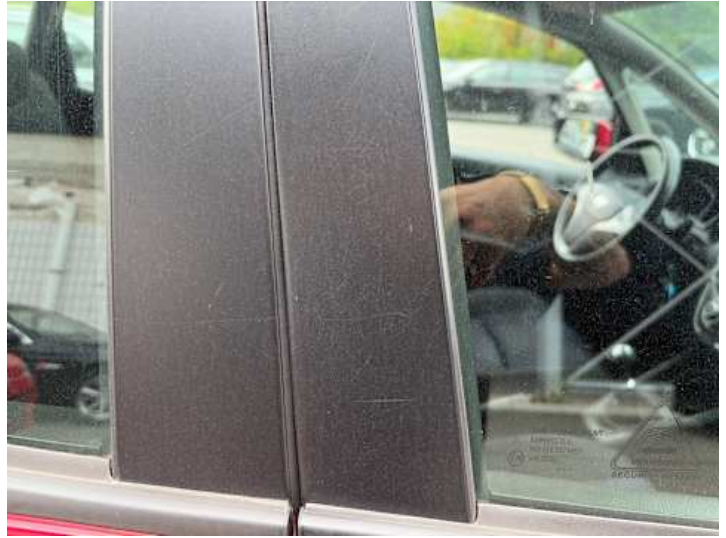
Beifahrertür (Lackschaden, Kratzer)

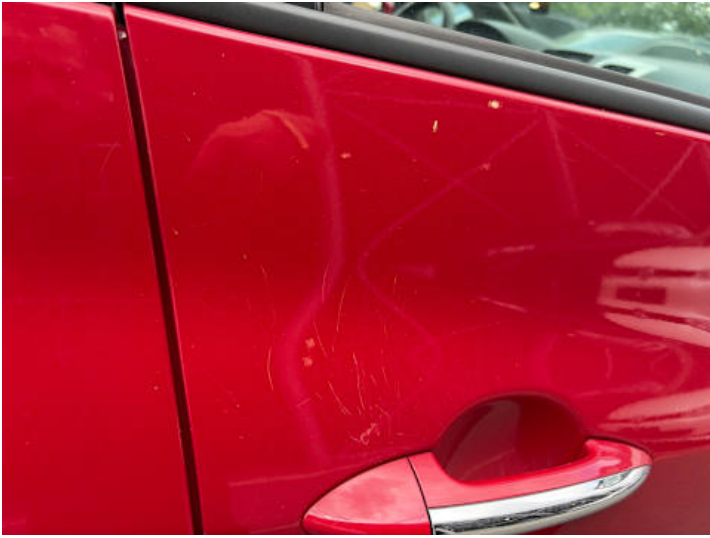
Beifahrertür (Lackschaden, Kratzer)

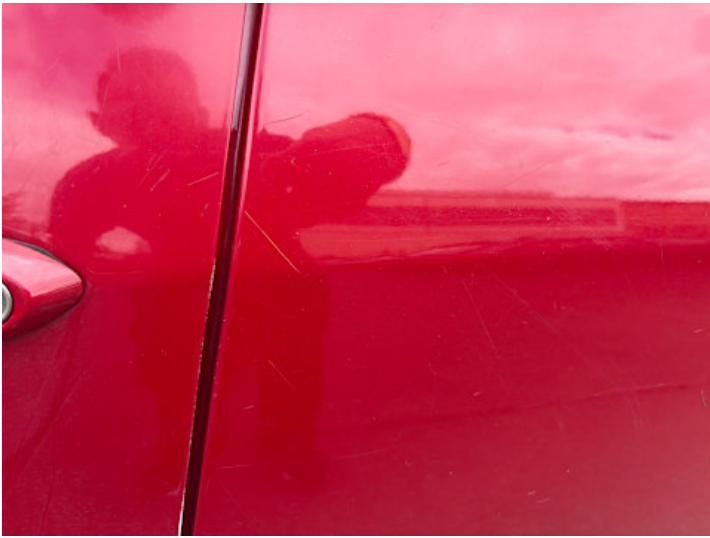
Türe hinten links (Lackschaden, Kratzer)

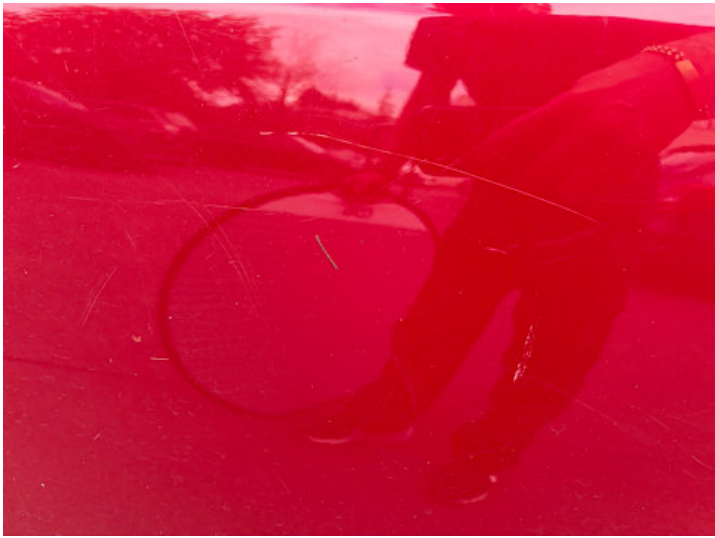
Türe hinten links (Lackschaden, Kratzer)

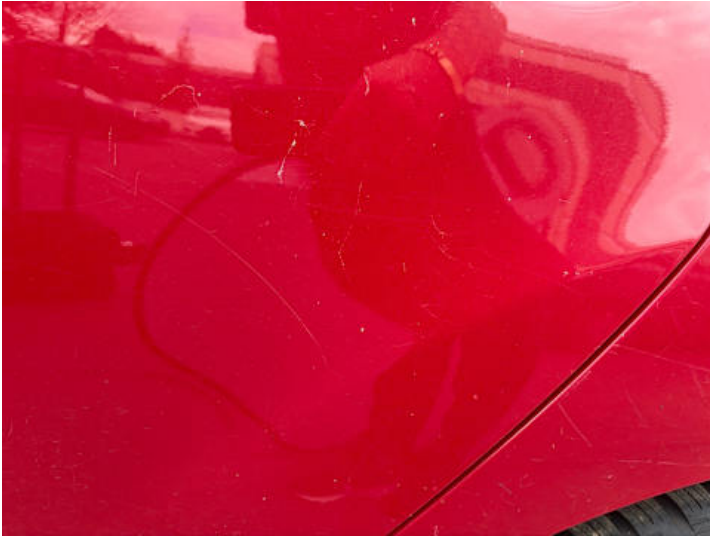
Türe hinten links (Lackschaden, Kratzer)

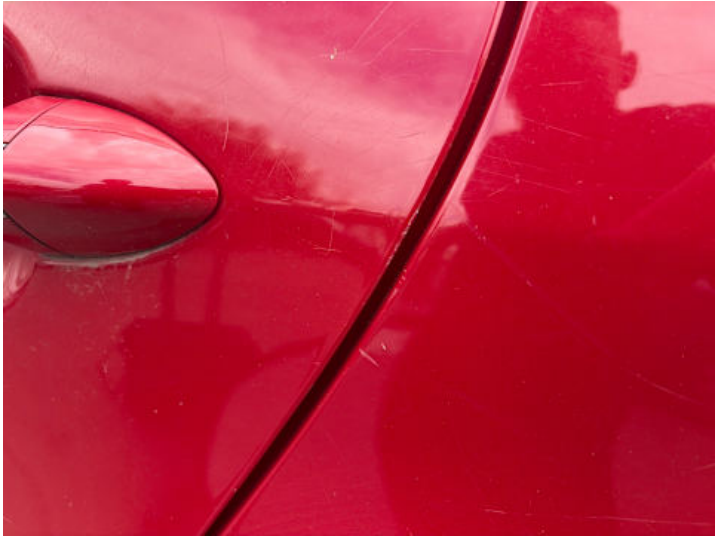
Türe hinten links (Lackschaden, Kratzer)

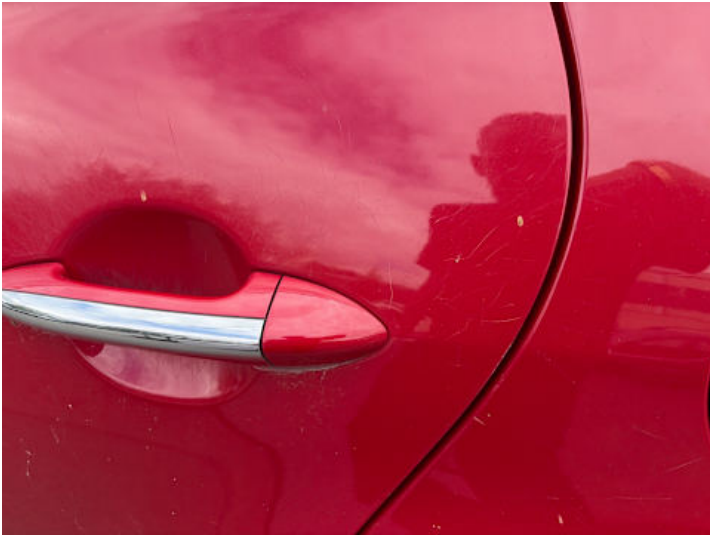
Türe hinten links (Lackschaden, Kratzer)

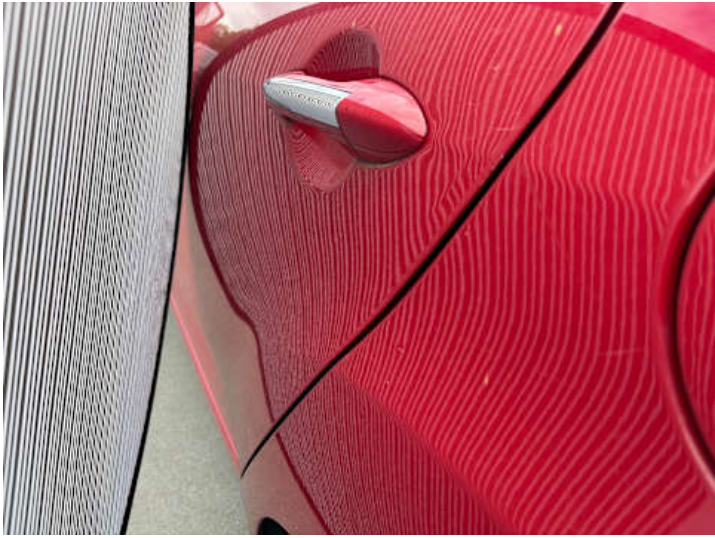
Türe hinten links (Delle)

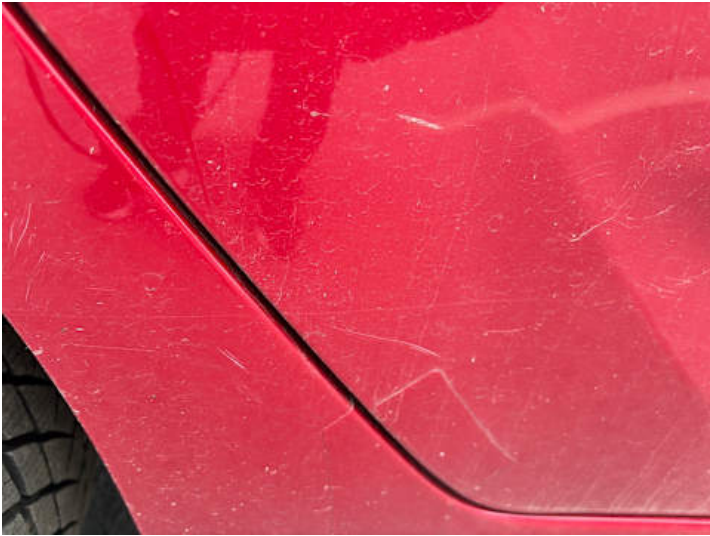
Türe hinten rechts (Lackschaden, Kratzer)

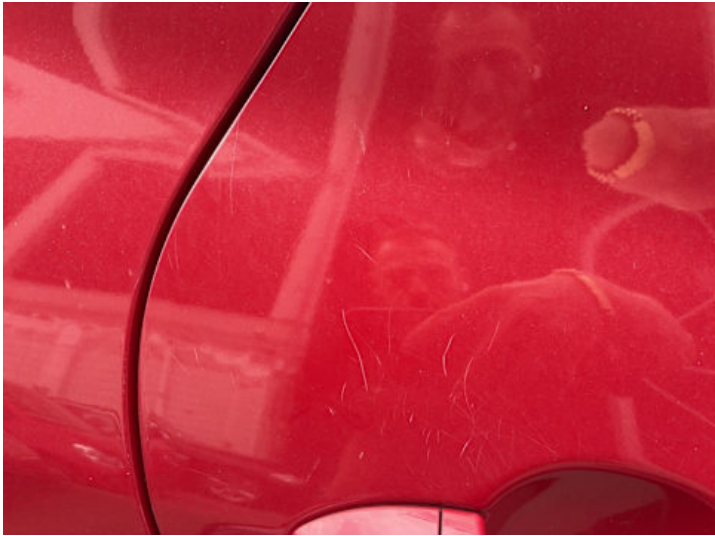
Türe hinten rechts (Lackschaden, Kratzer)

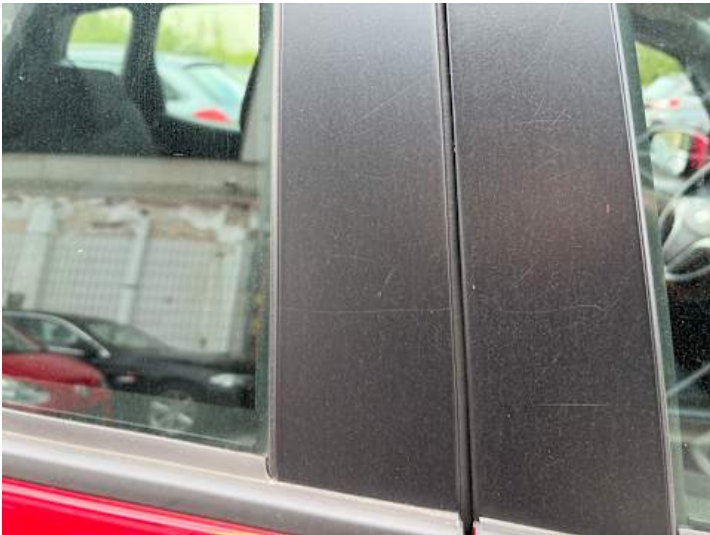
Türe hinten rechts (Lackschaden, Kratzer)

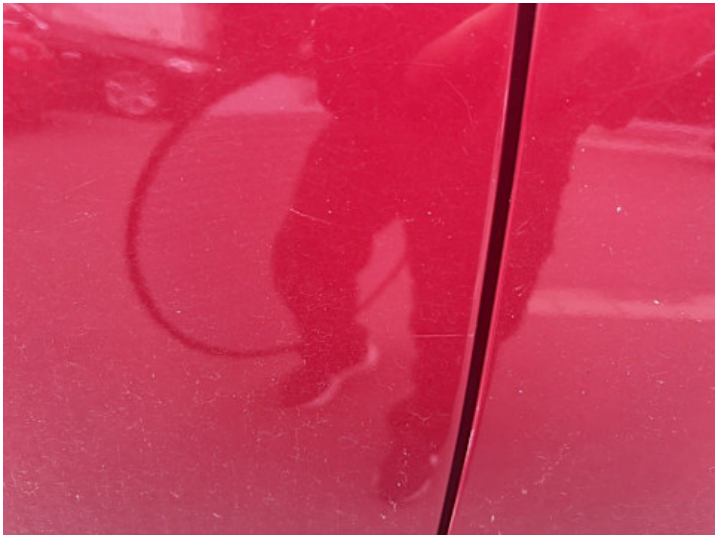
Türe hinten rechts (Lackschaden, Kratzer)

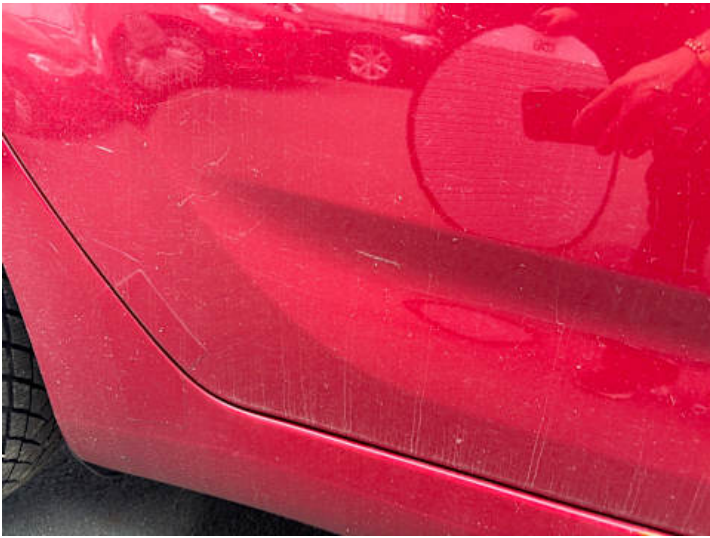
Türe hinten rechts (Lackschaden, Kratzer)

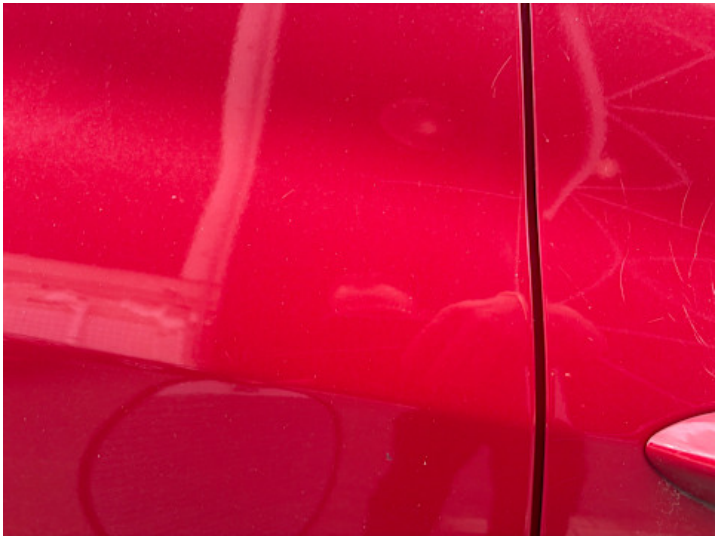
Türe hinten rechts (Lackschaden, Kratzer)

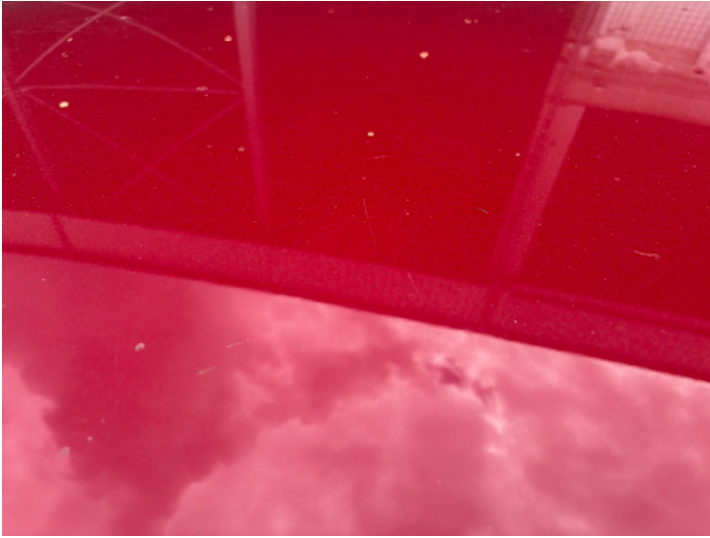
Dach (Lackschaden, Kratzer, Steinschlag)

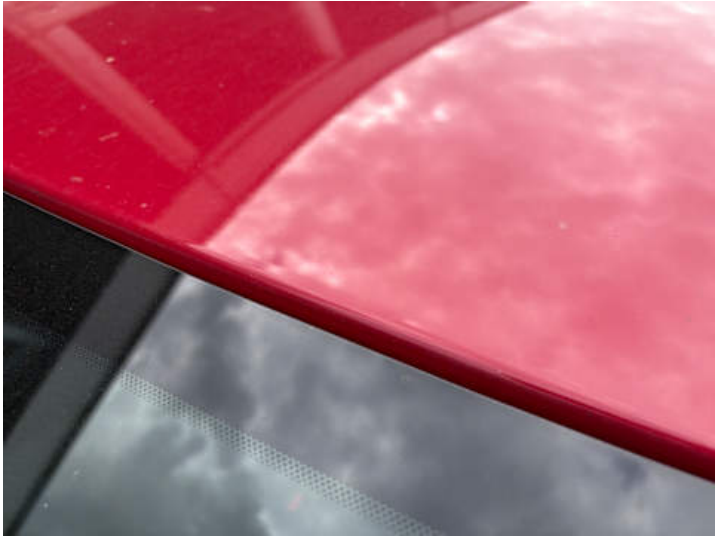
Dach (Lackschaden, Kratzer, Steinschlag)

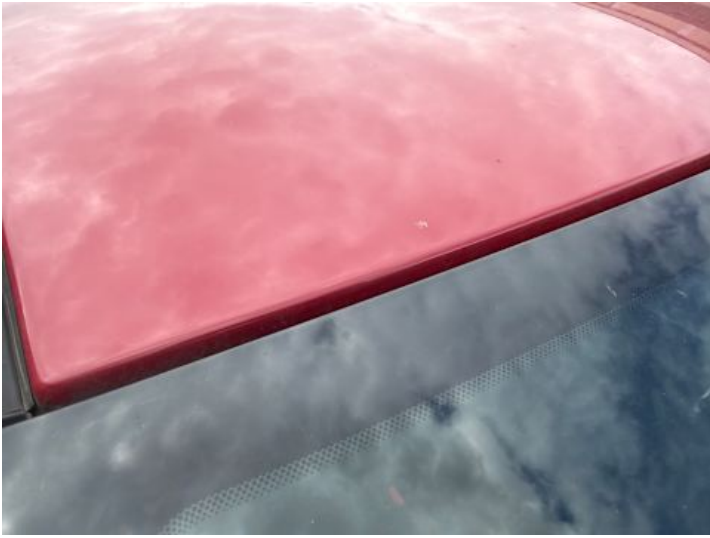
Dach (Lackschaden, Kratzer, Steinschlag)

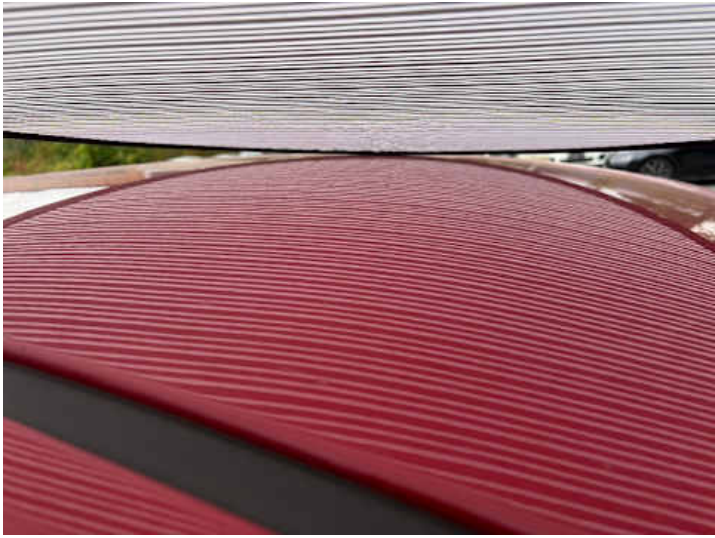
Dach (Delle)

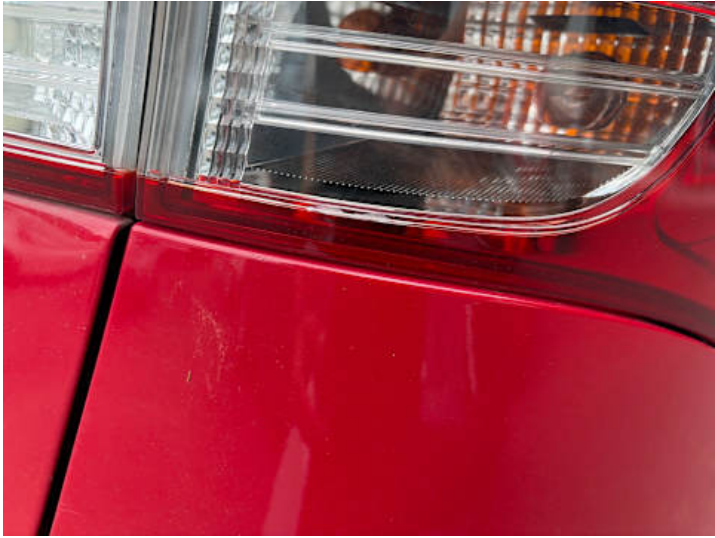
Rücklicht (rechts) (Riss/Bruch)

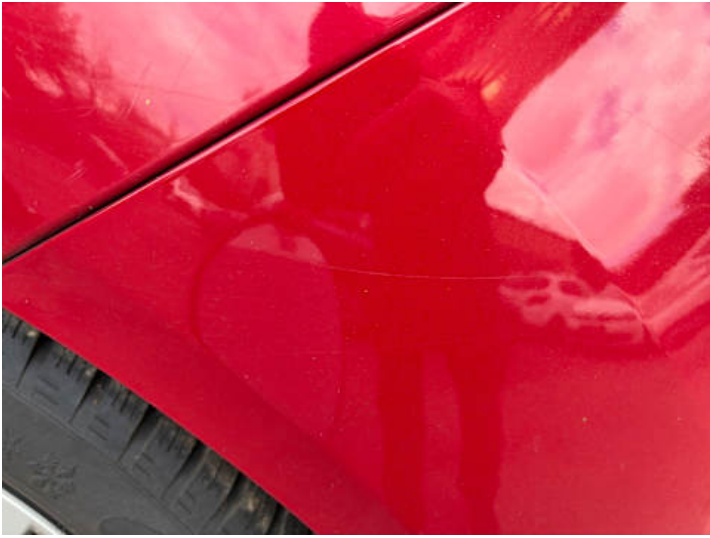
Stoßstange hinten (Lackschaden, Kratzer)

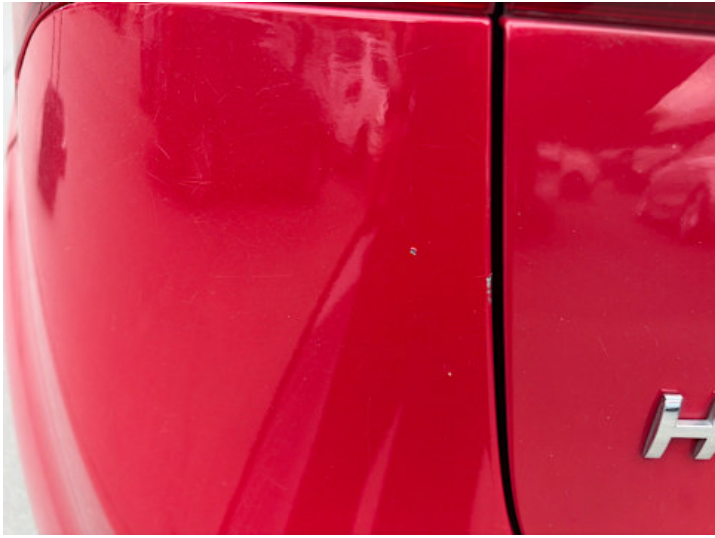
Stoßstange hinten (Lackschaden, Kratzer)

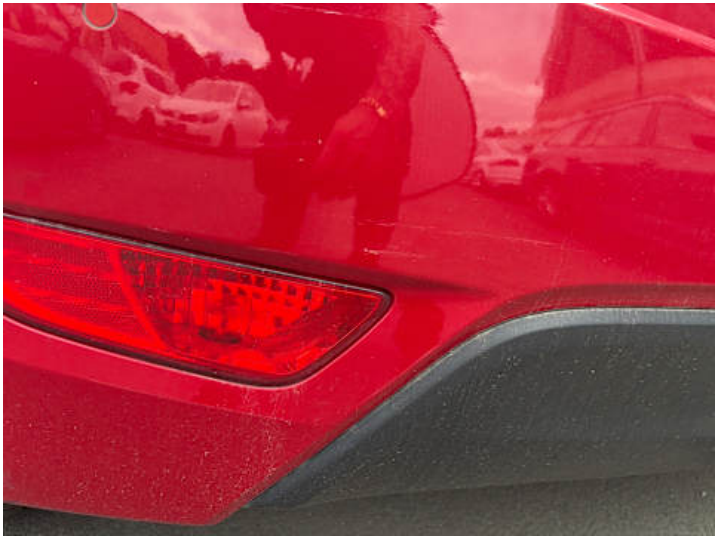
Stoßstange hinten (Lackschaden, Kratzer)

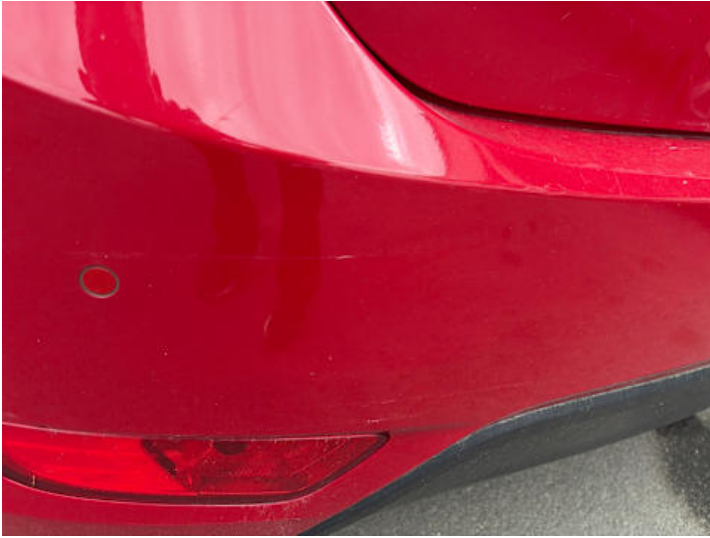
Stoßstange hinten (Lackschaden, Kratzer)

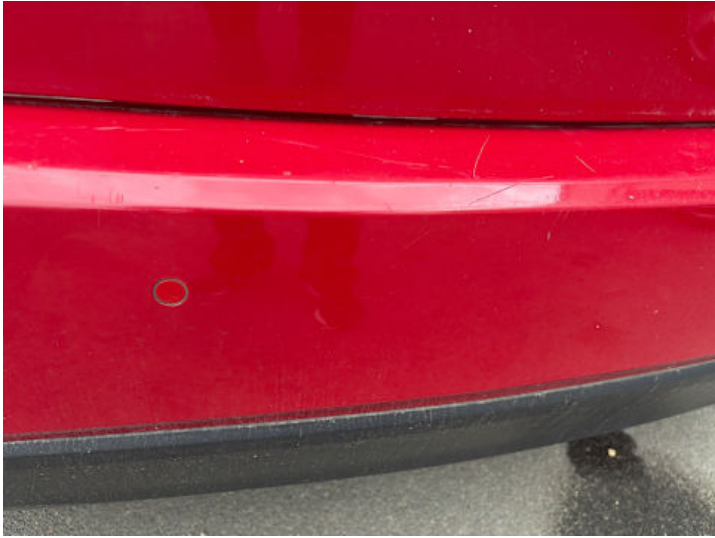
Stoßstange hinten (Lackschaden, Kratzer)

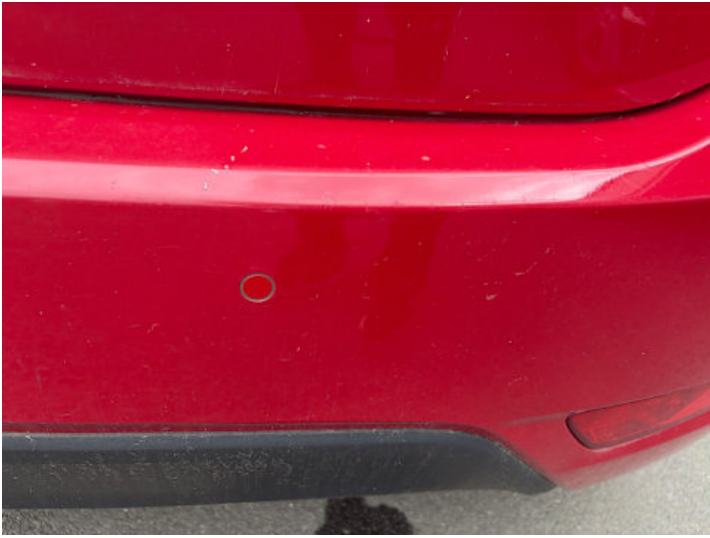
Stoßstange hinten (Lackschaden, Kratzer)

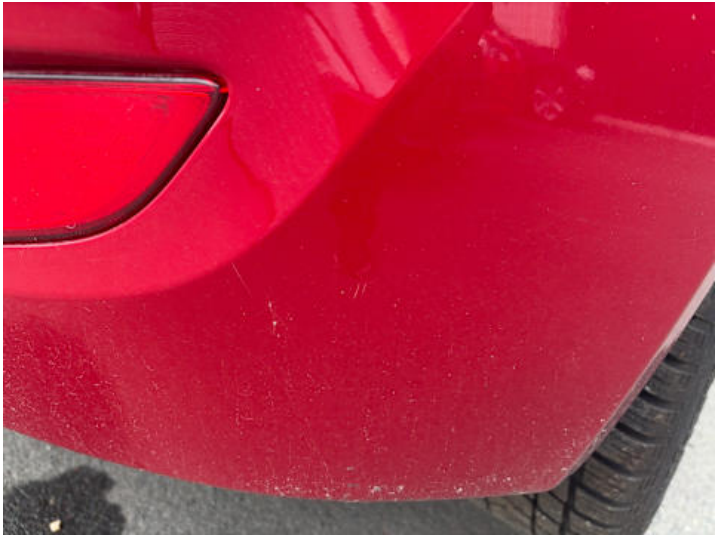
Stoßstange hinten (Lackschaden, Kratzer)

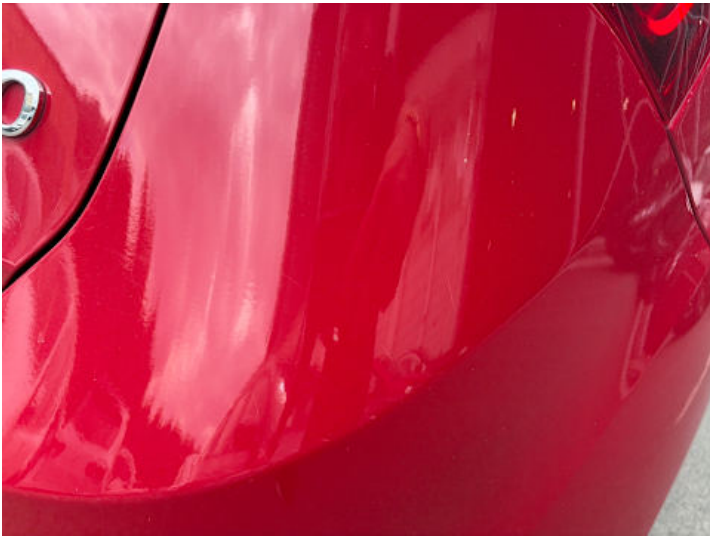
Stoßstange hinten (Lackschaden, Kratzer)

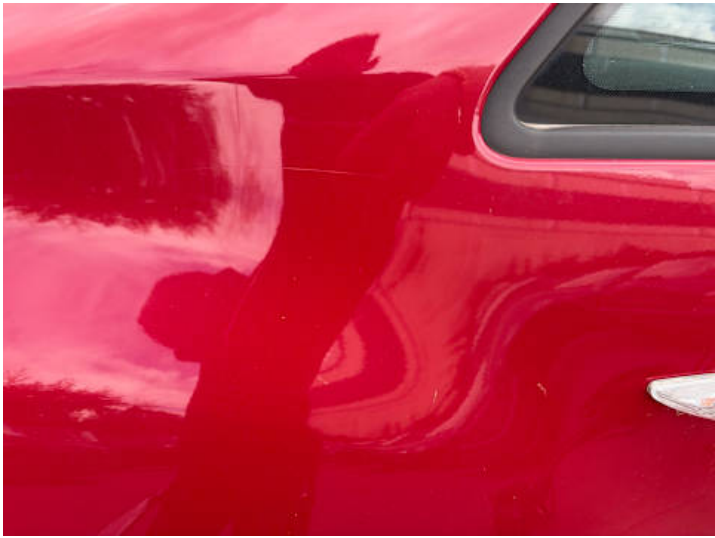
Kotflügel vorne links (Lackschaden, Kratzer)

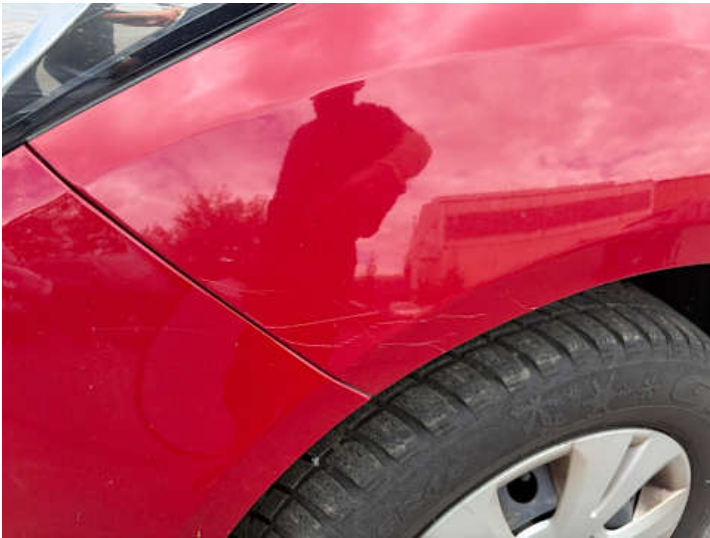
Kotflügel vorne links (Lackschaden, Kratzer)

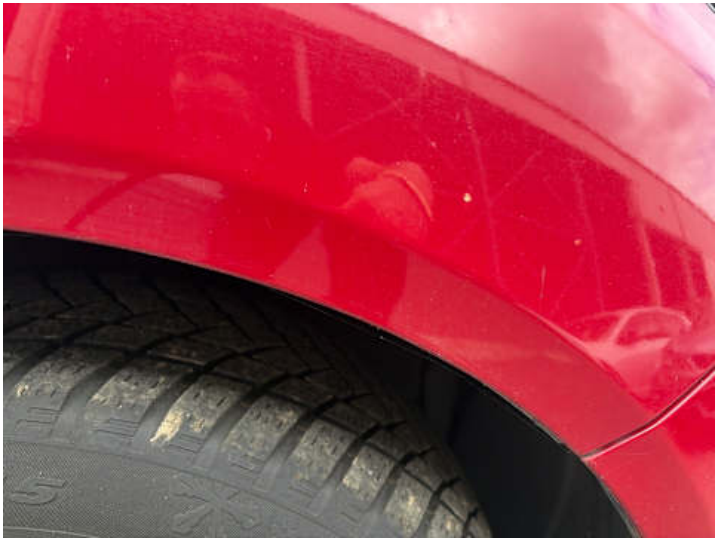
Kotflügel vorne rechts (Lackschaden, Kratzer)

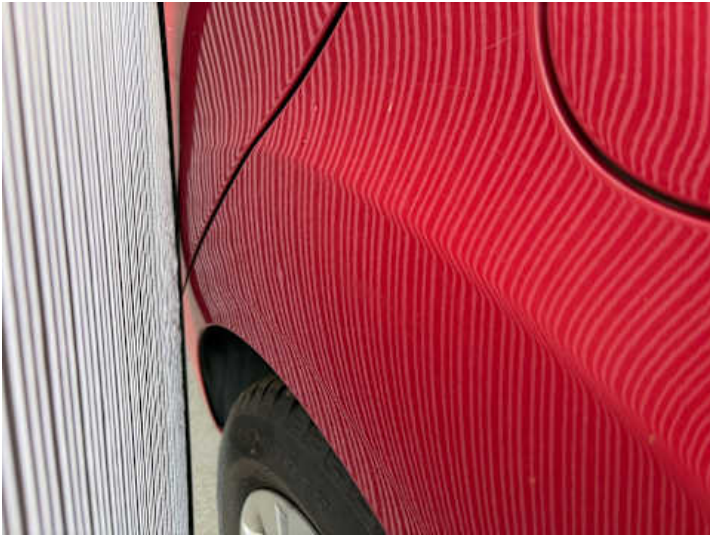
Seitenteil hinten links (Delle)

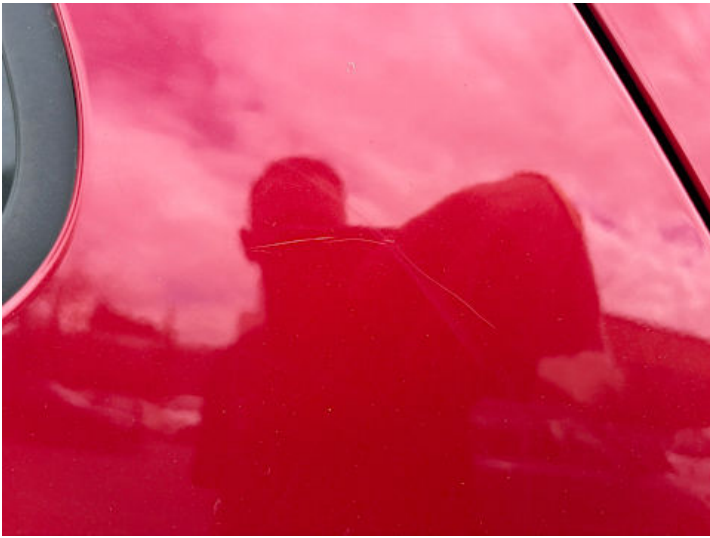
Seitenteil hinten links (Lackschaden, Kratzer)

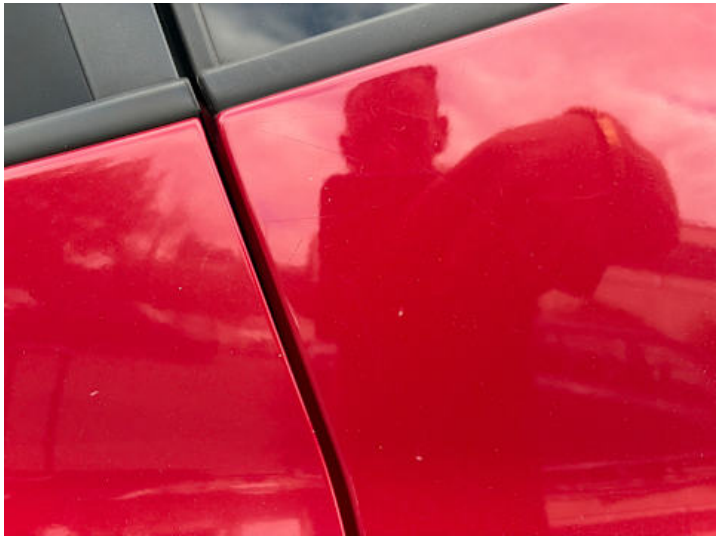
Seitenteil hinten links (Lackschaden, Kratzer)

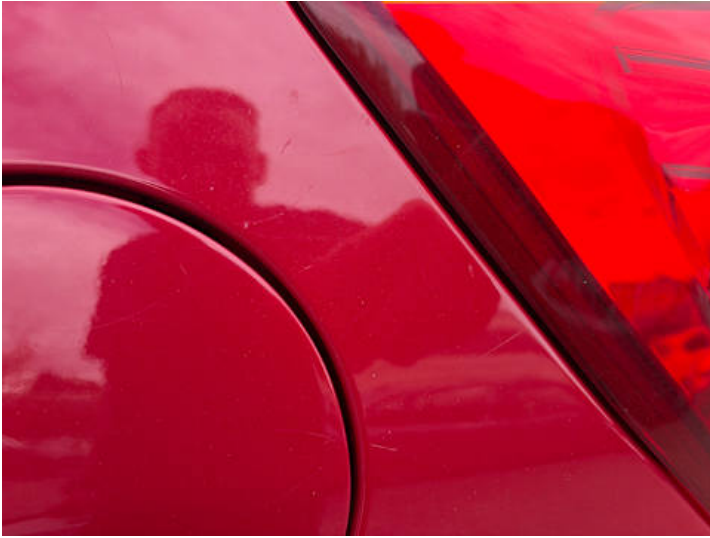
Seitenteil hinten links (Lackschaden, Kratzer)

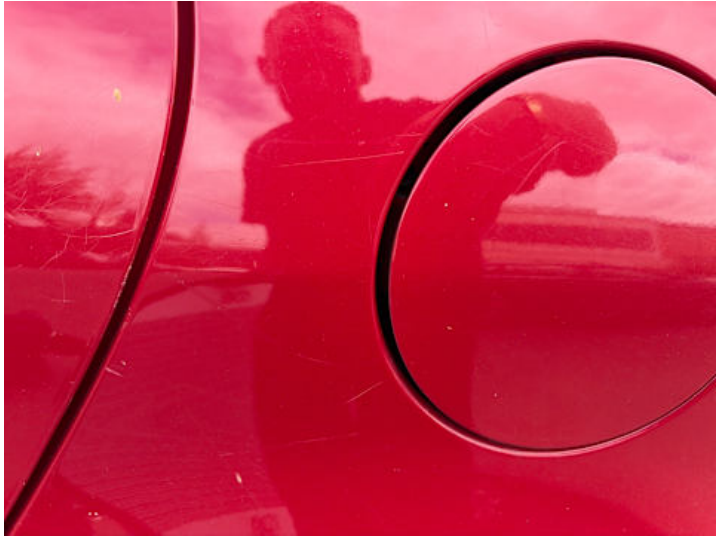
Seitenteil hinten links (Lackschaden, Kratzer)

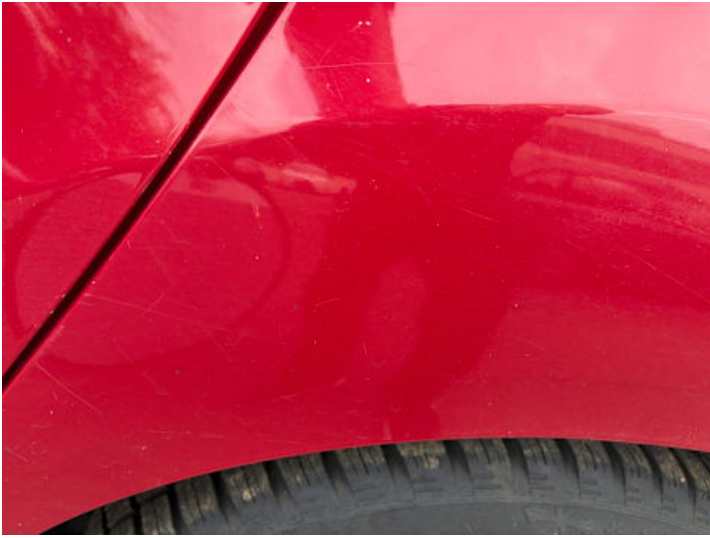
Seitenteil hinten links (Lackschaden, Kratzer)

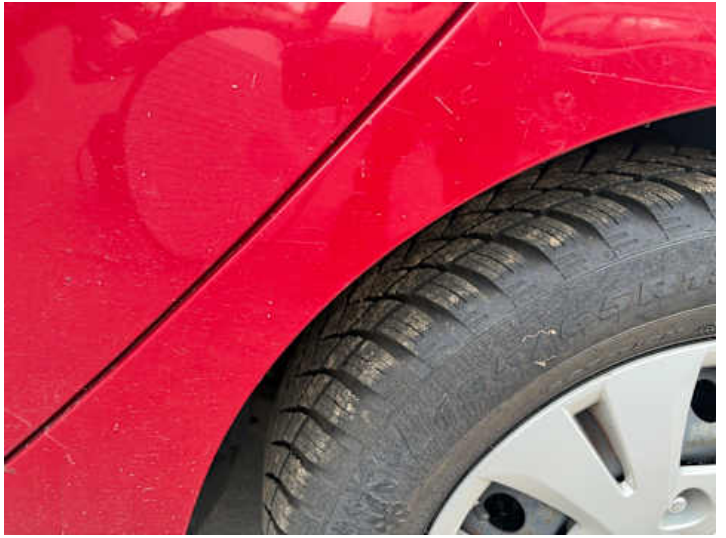
Seitenteil hinten links (Lackschaden, Kratzer)

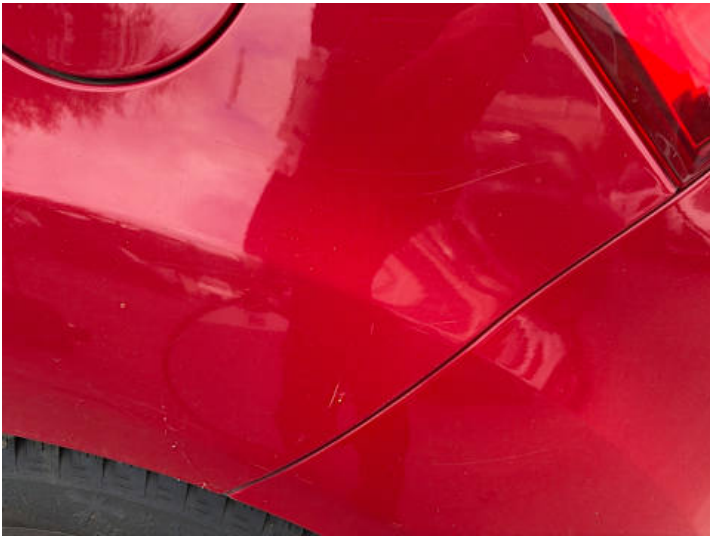
Seitenteil hinten links (Lackschaden, Kratzer)
