## Hyundai ix20 FIFA world Cup Edition

EZ 11/2014 | Van | Benzin | Schaltgetriebe | 163.736km  
 Besteuerung: Differenzbesteuert (§25a UStG)  
 Fahrzeugstandort: 45\*\*\*  
 Fahrzeug aufgenommen am: 07.08.2026

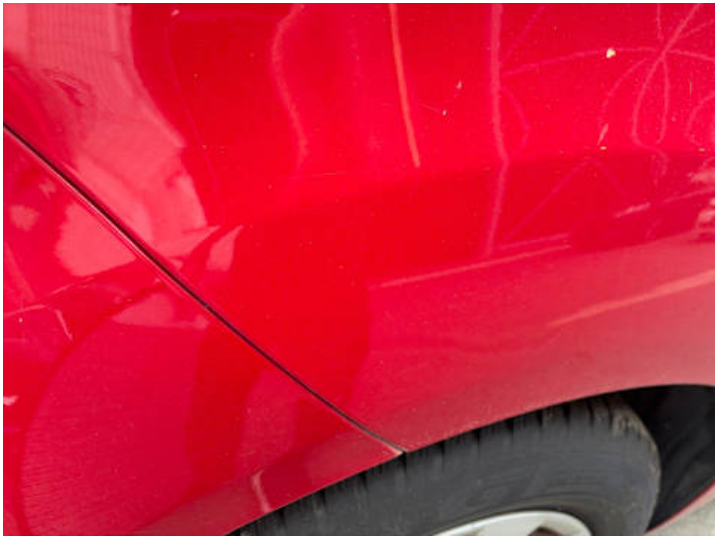
Seitenteil hinten rechts (Lackschaden, Kratzer)

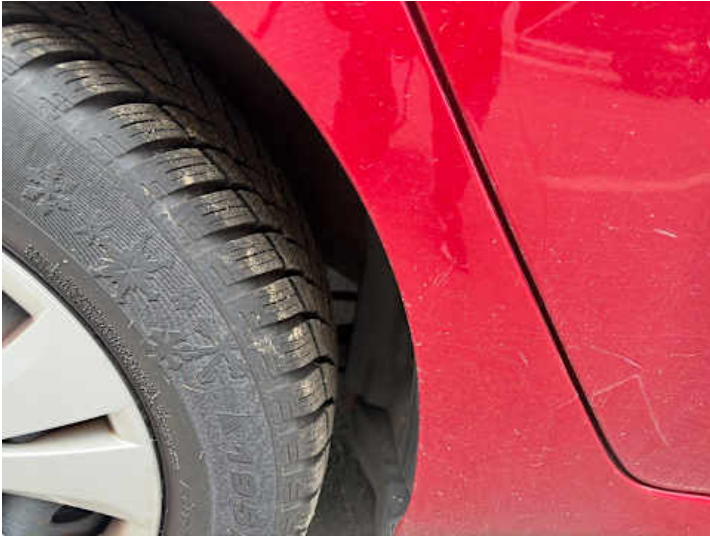
Seitenteil hinten rechts (Lackschaden, Kratzer)

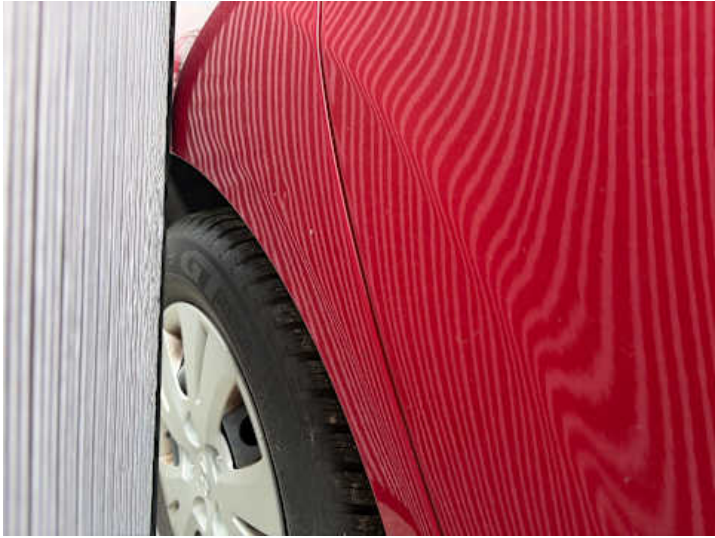
Seitenteil hinten rechts (Delle)

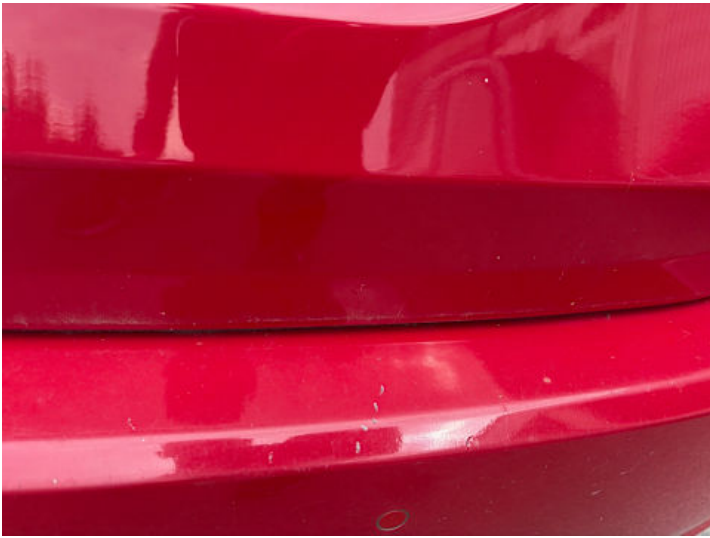
Heckklappe (Lackschaden, Kratzer)

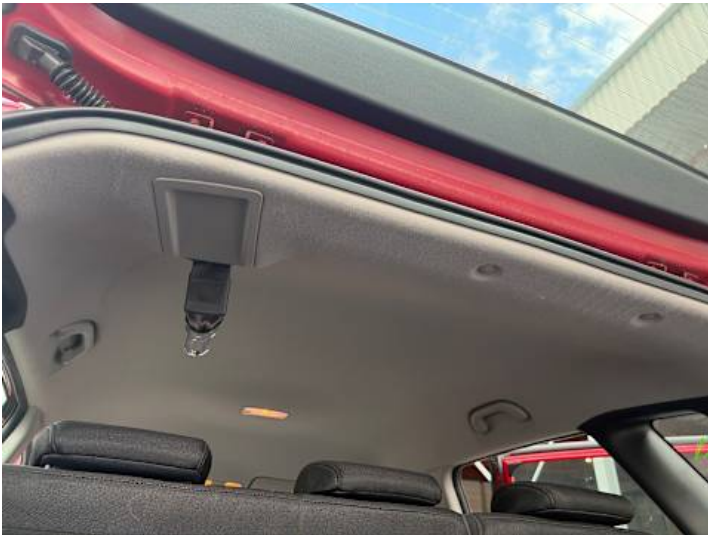
Innenraum (Verschmutzung)

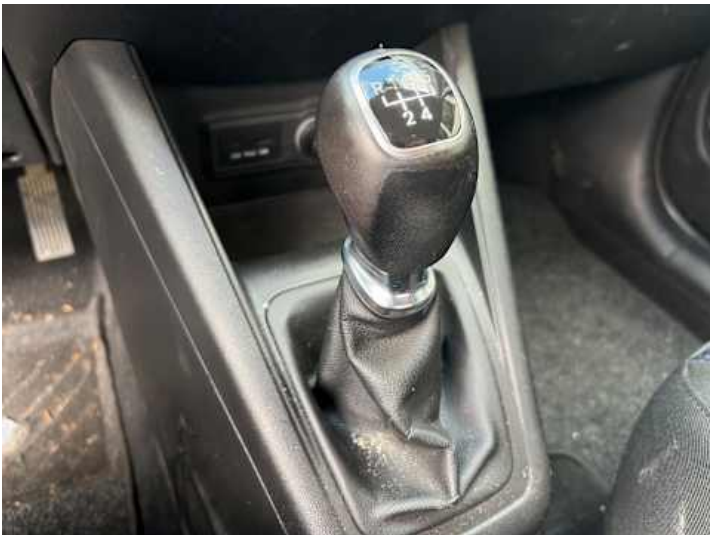
Innenraum (Verschleiß)

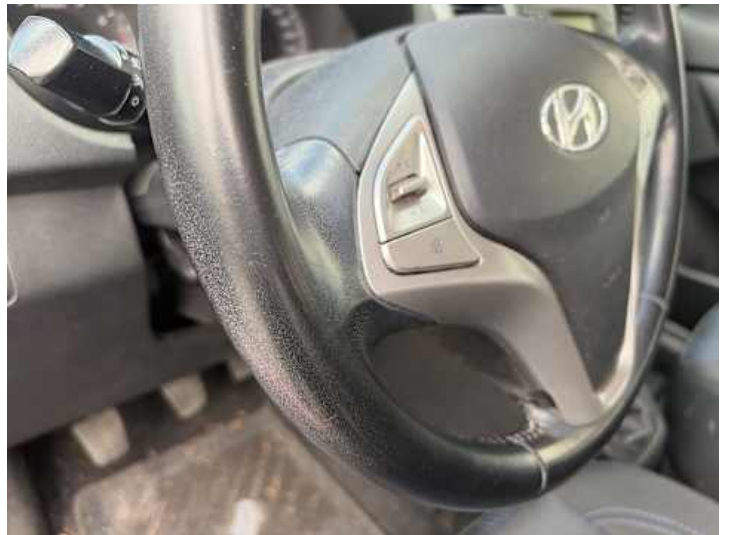
Innenraum (Verschleiß)

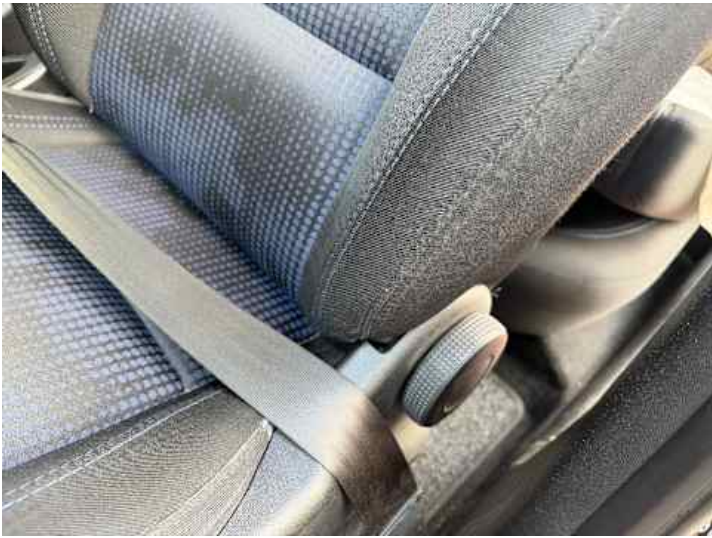
Innenraum (Verschleiß)
