## Dacia Spring Comfort

EZ 06/2021 | Limousine | Elektrisch | Automatikgetriebe | 31.386km  
Besteuerung: Regelbesteuert (Deutschland)  
Fahrzeugstandort: 16\*\*\*  
Fahrzeug aufgenommen am: 23.07.2026

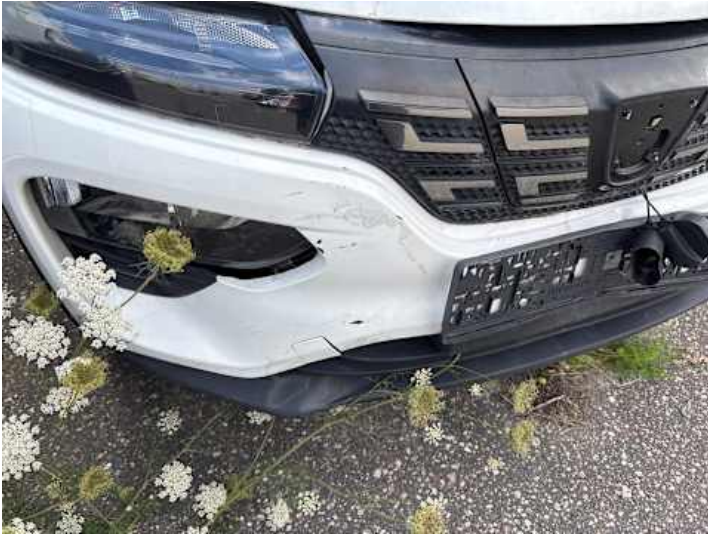
Stoßstange vorne (Verformung, Riss/Bruch)

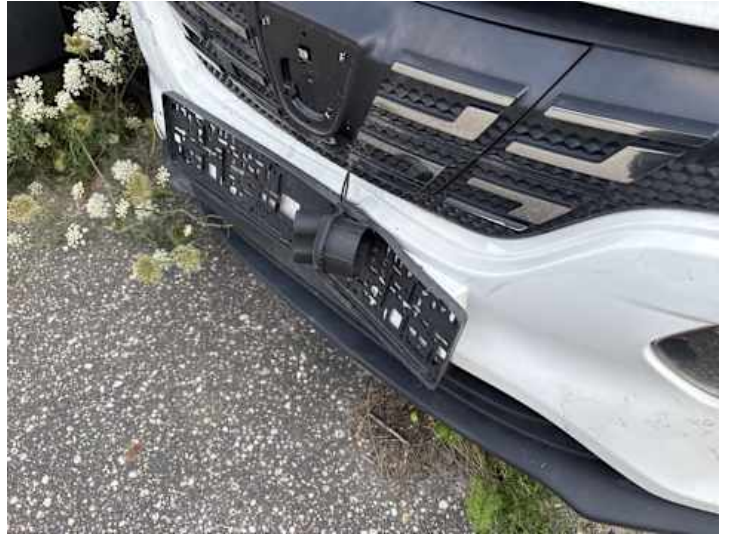
Stoßstange vorne (Verformung, Riss/Bruch)

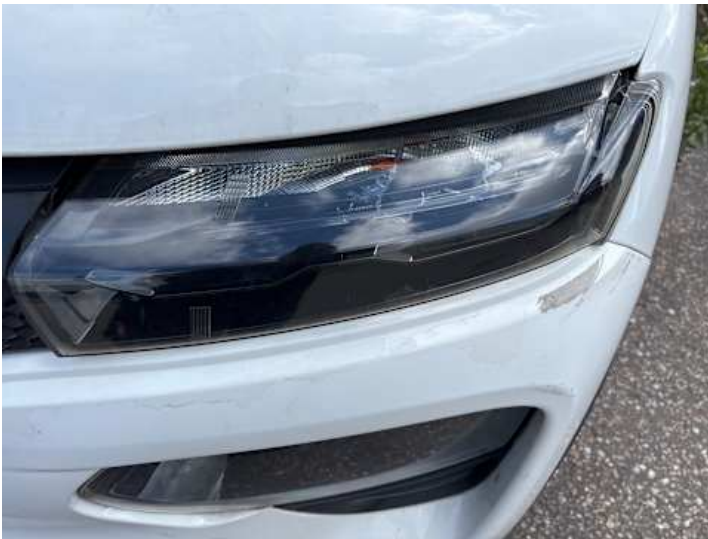
Scheinwerfer (links) (Riss/Bruch)

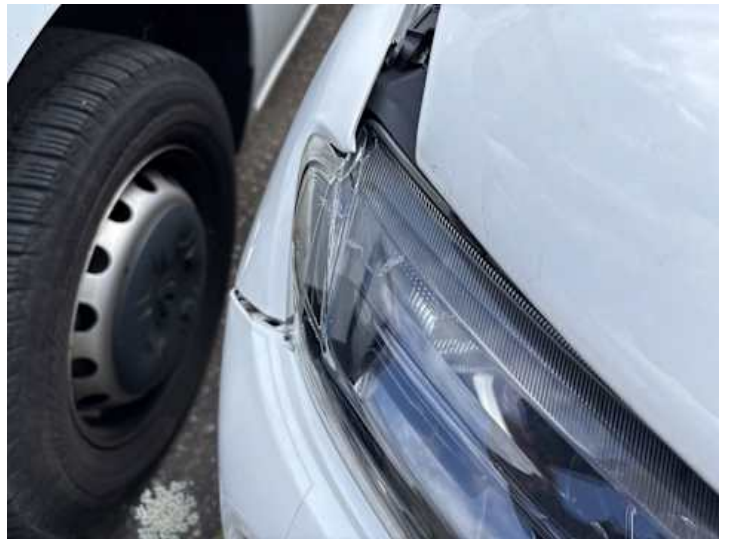
Scheinwerfer (rechts) (Riss/Bruch)

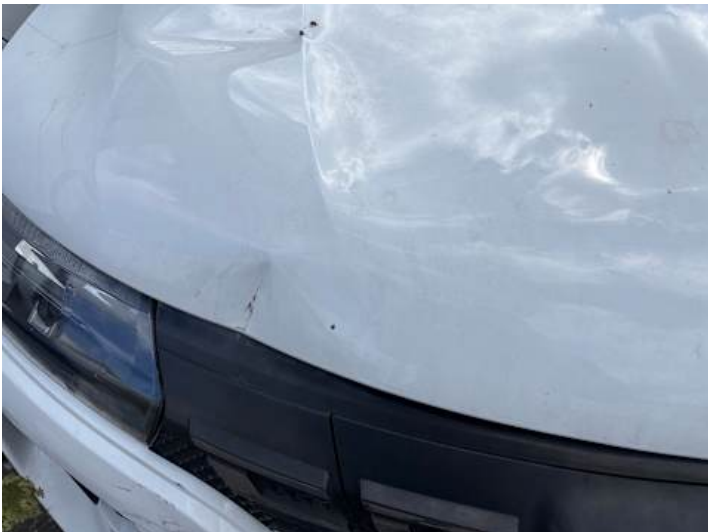
Motorhaube (Verformung, Lackschaden)

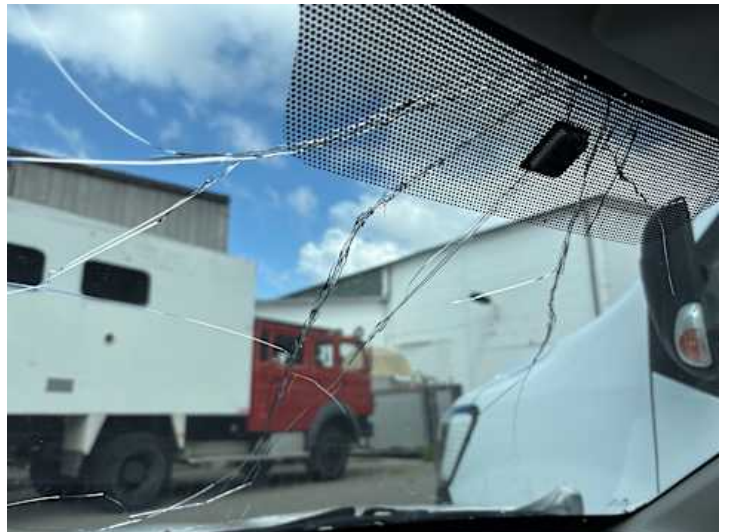
Windschutzscheibe (Riss/Bruch)

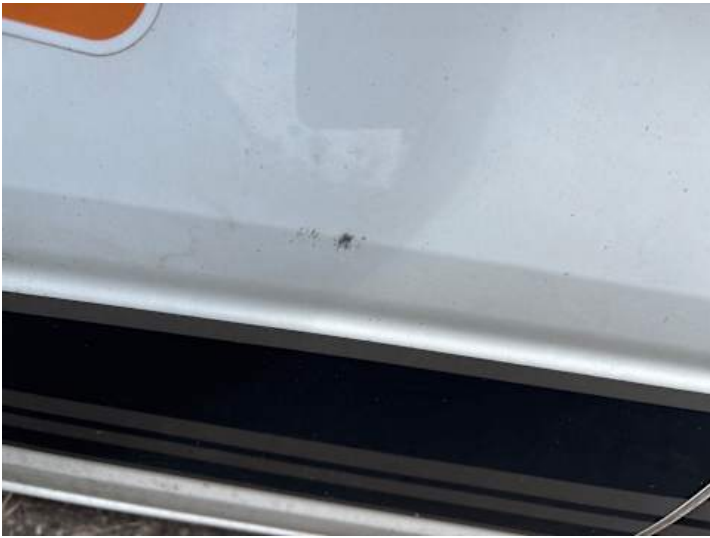
Fahrertür (Lackschaden)

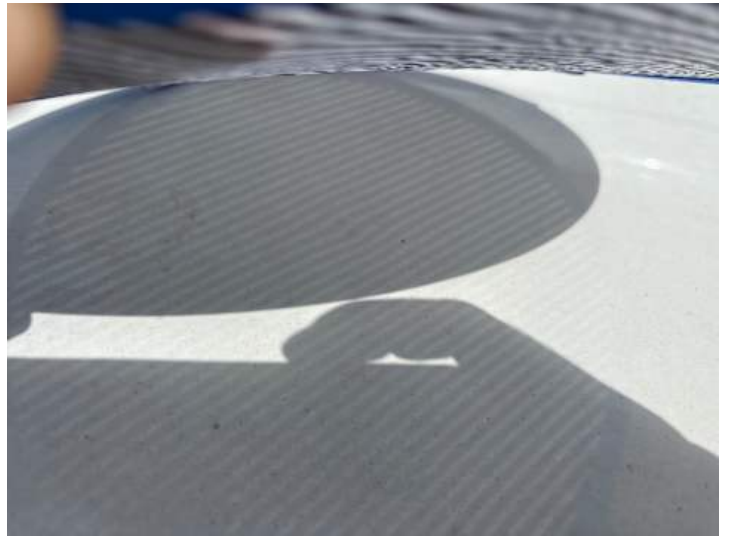
Dach (Delle)

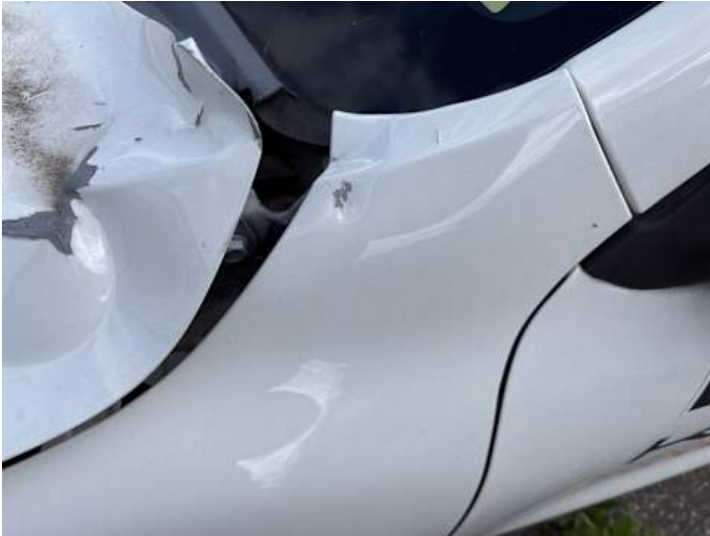
Kotflügel vorne links (Verformung)

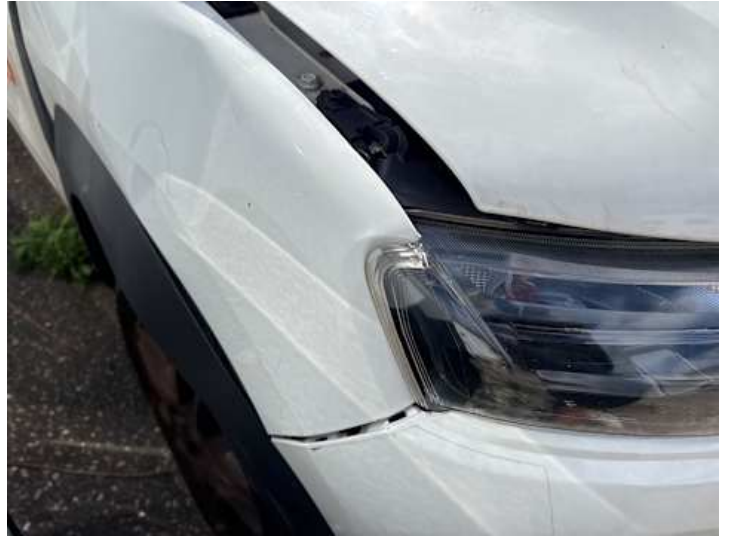
Kotflügel vorne rechts (Verformung)

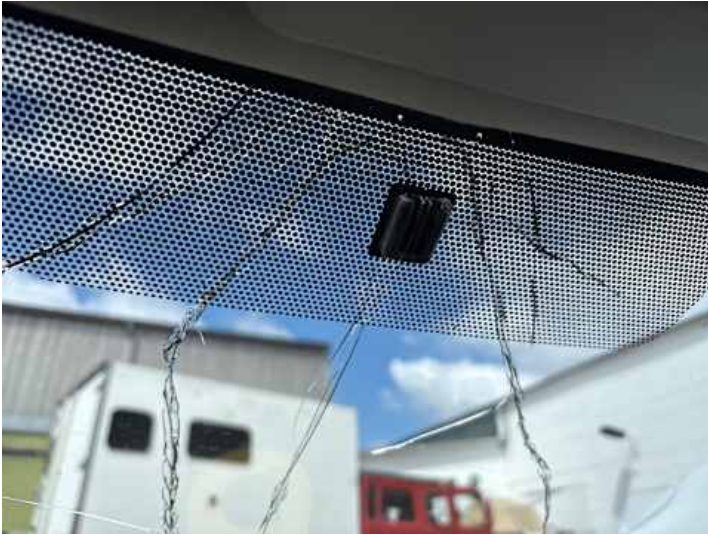
Innenraum (Riss/Bruch)

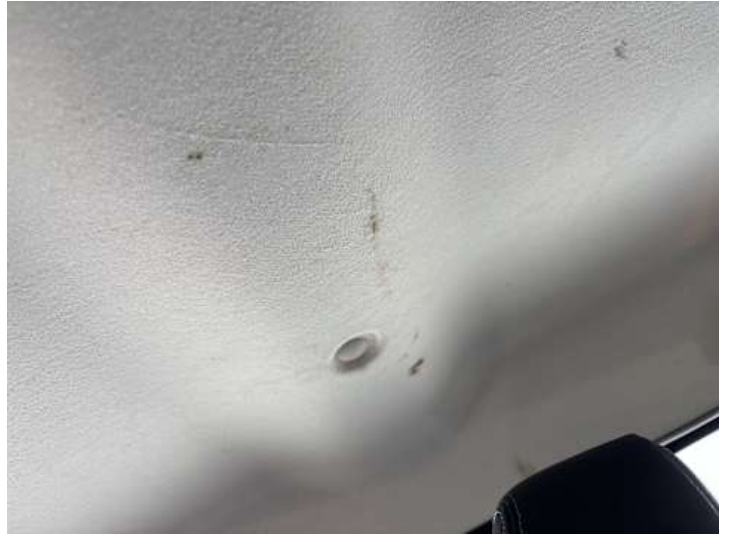
Innenraum (Brandloch)
