## Ford EcoSport Titanium

EZ 04/2016 | Geländewagen | Benzin | Schaltgetriebe | 140.702km

Fahrzeug aufgenommen am: 26.08.2026

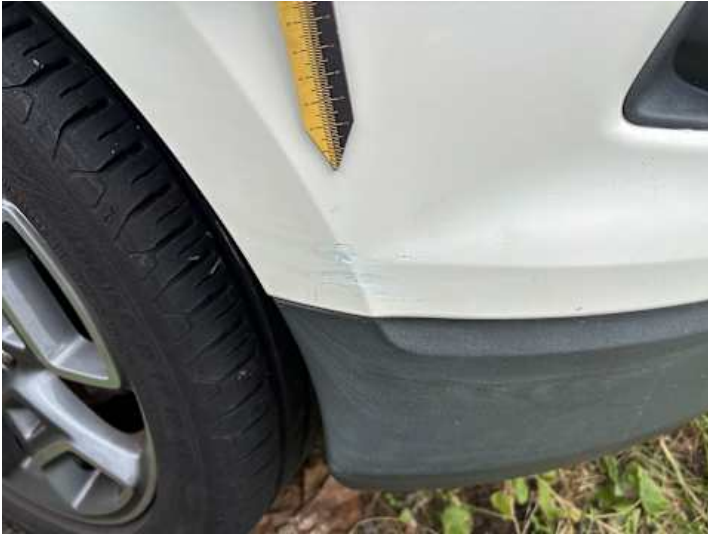
Stoßstange vorne (Kratzer, Unsachgemäß instand gesetzt)

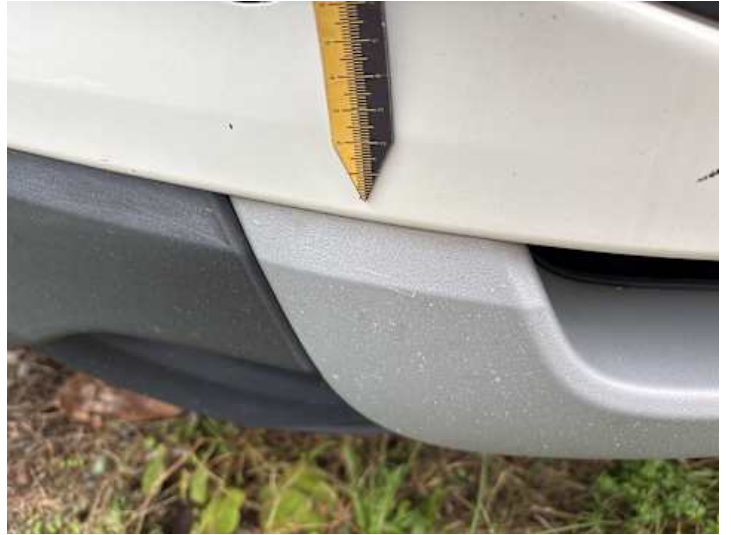
Stoßstange vorne (Kratzer)

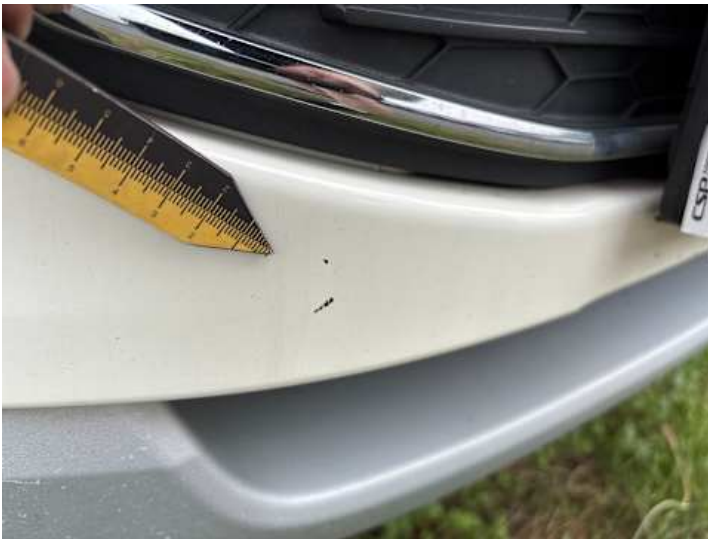
Stoßstange vorne (Kratzer)

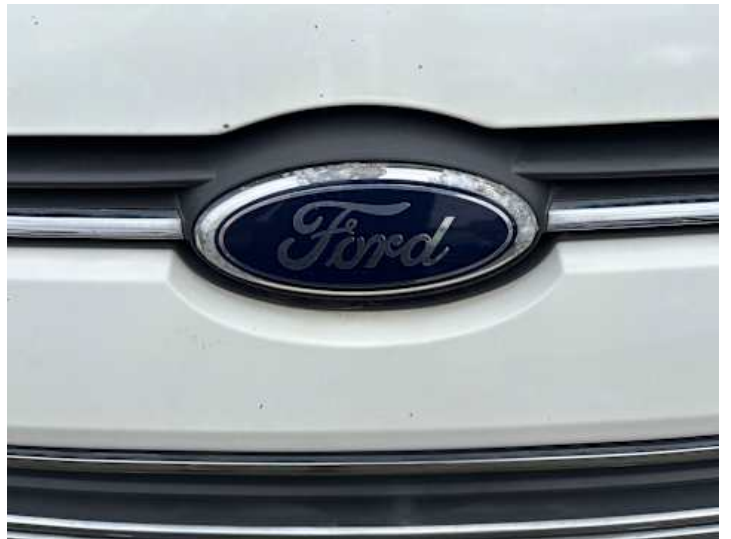
Stoßstange vorne (Anderer Schaden): Logo angelaufen

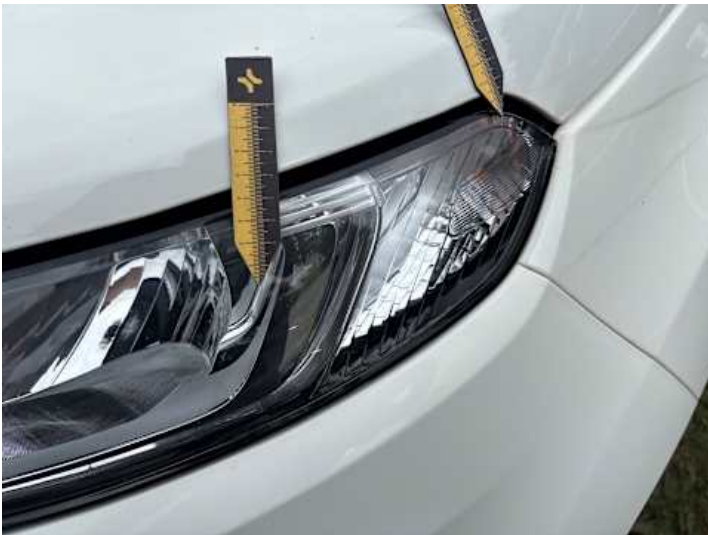
Scheinwerfer (links) (Riss/Bruch)

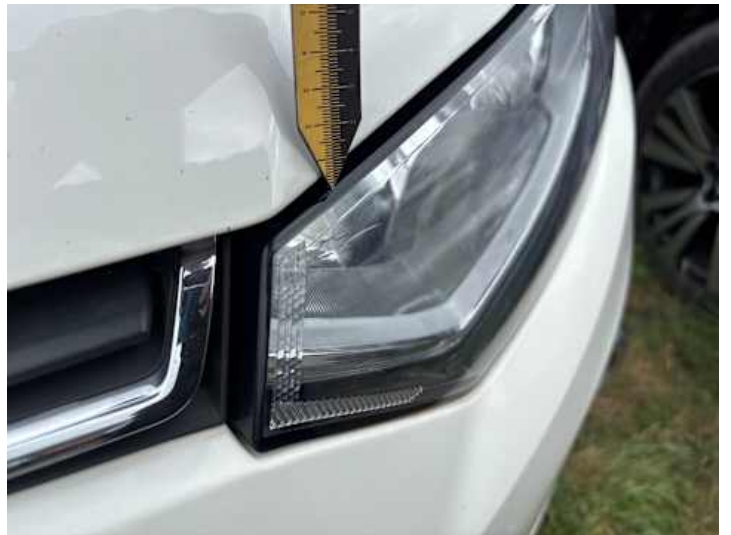
Scheinwerfer (links) (Riss/Bruch)

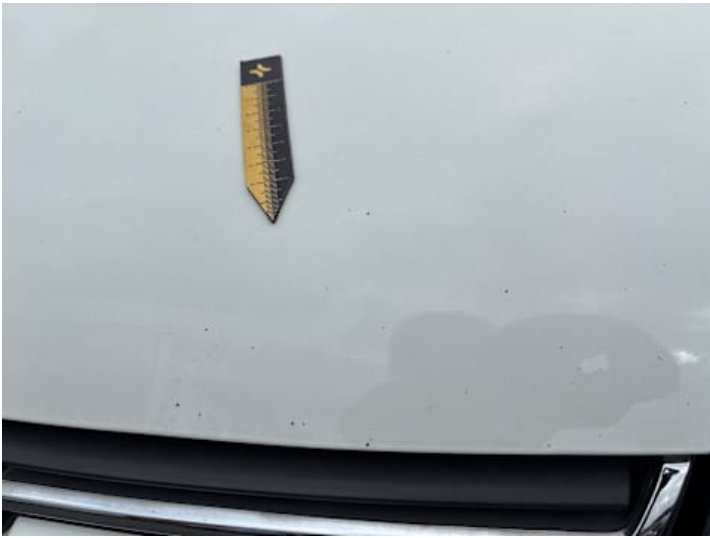
Motorhaube (Steinschlag, Rost)

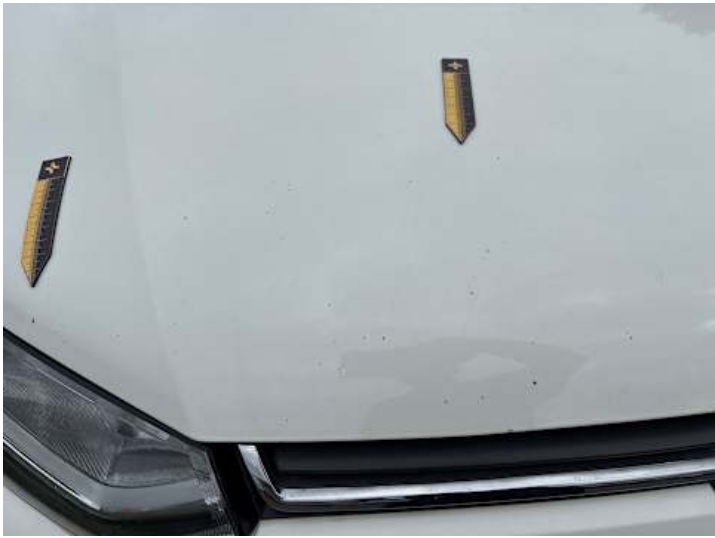
Motorhaube (Steinschlag, Rost)

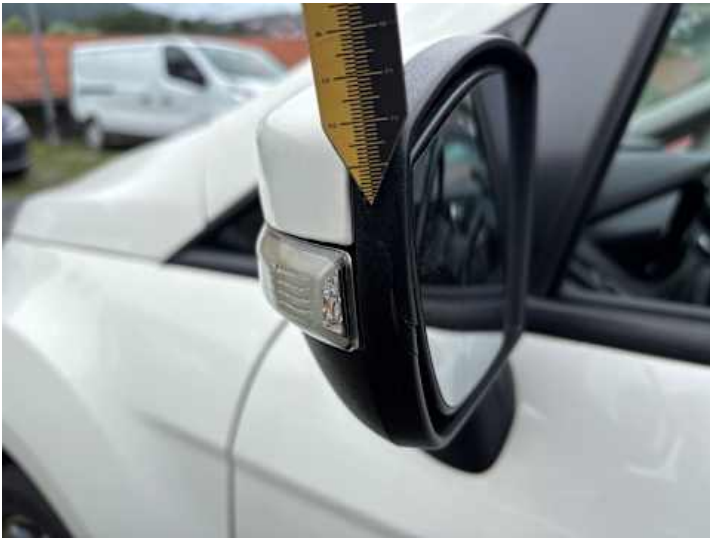
Fahrtür (Riss/Bruch)

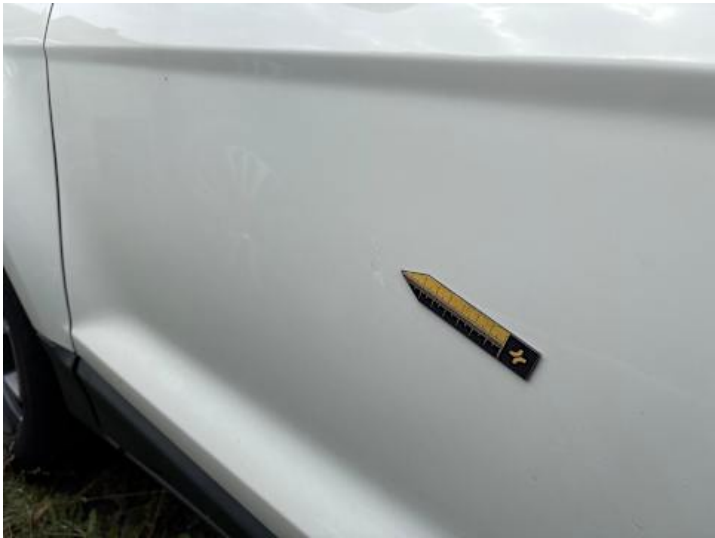
Fahrtür (Lackschaden, Unsachgemäß instand gesetzt)

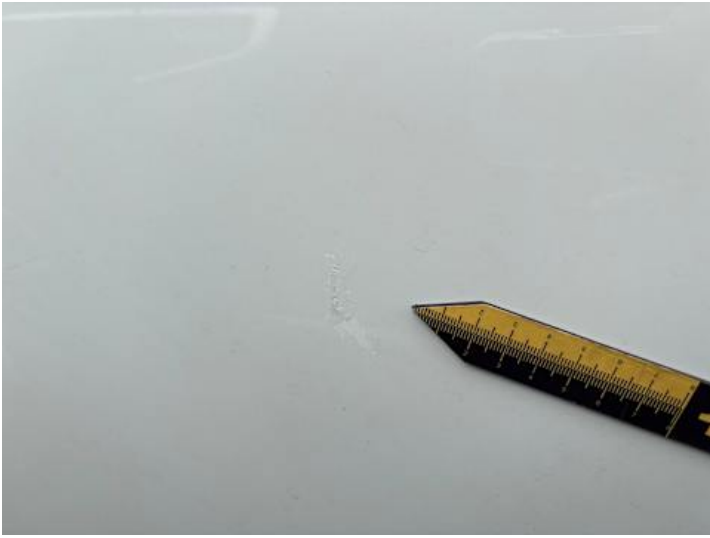
Fahrtür (Lackschaden, Unsachgemäß instand gesetzt)

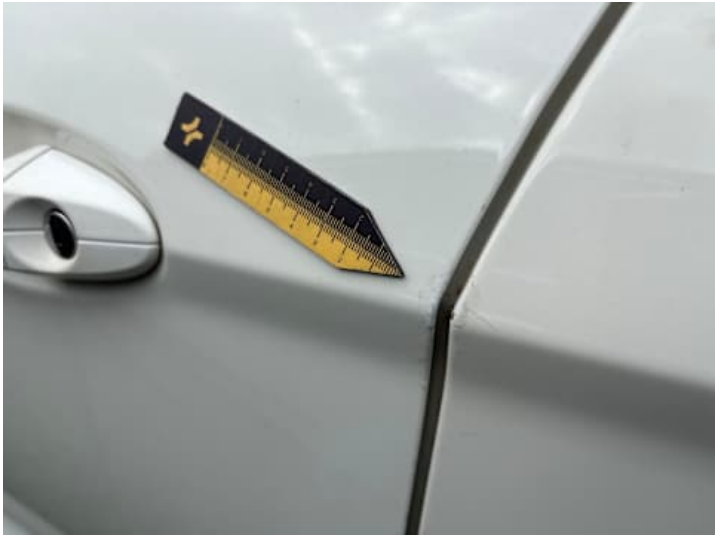
Fahrtür (Lackschaden, Unsachgemäß instand gesetzt)

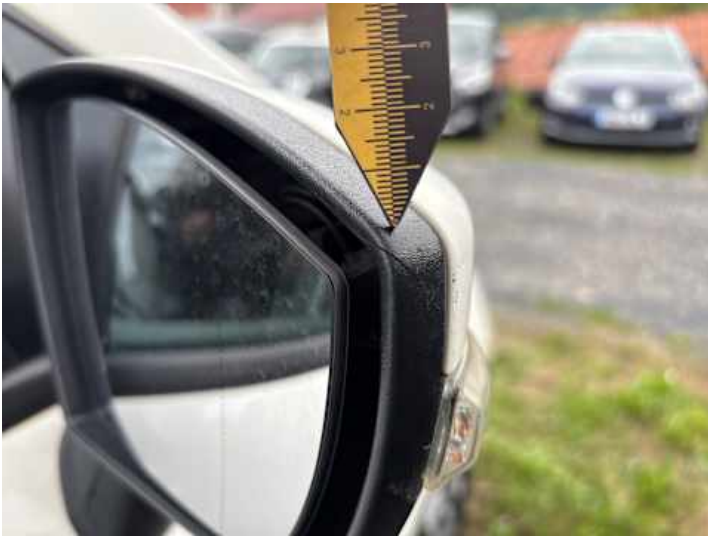
Beifahrertür (Riss/Bruch)

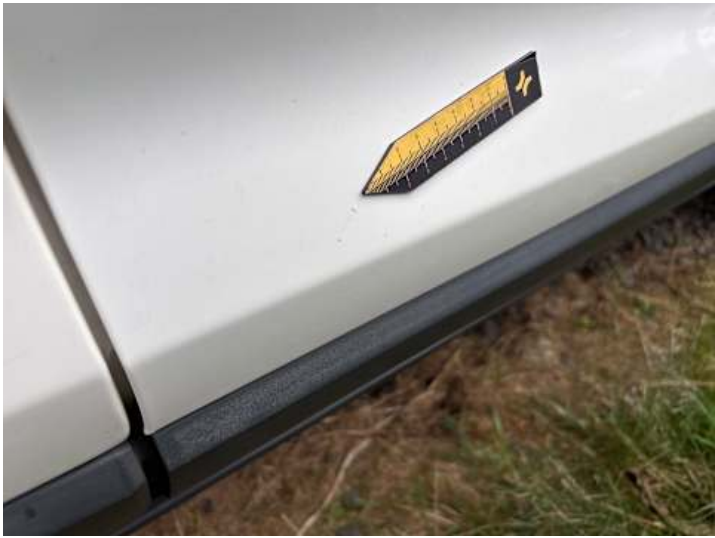
Beifahrertür (Kratzer, Unsachgemäß instand gesetzt)

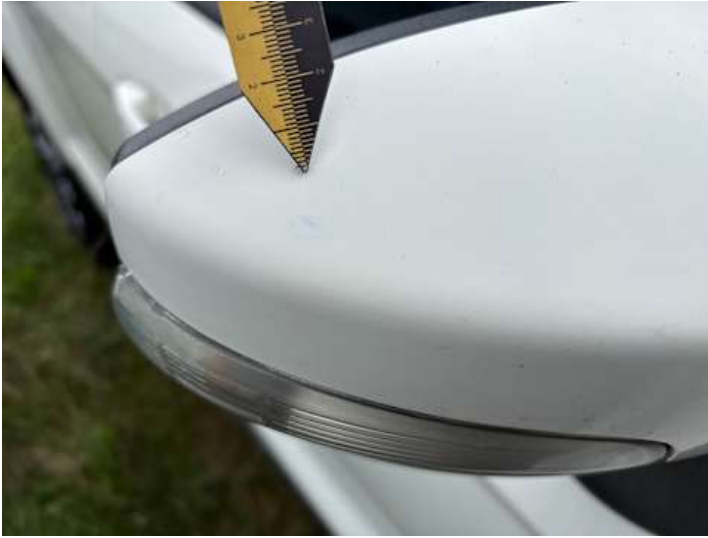
Beifahrertür (Kratzer, Unsachgemäß instand gesetzt)

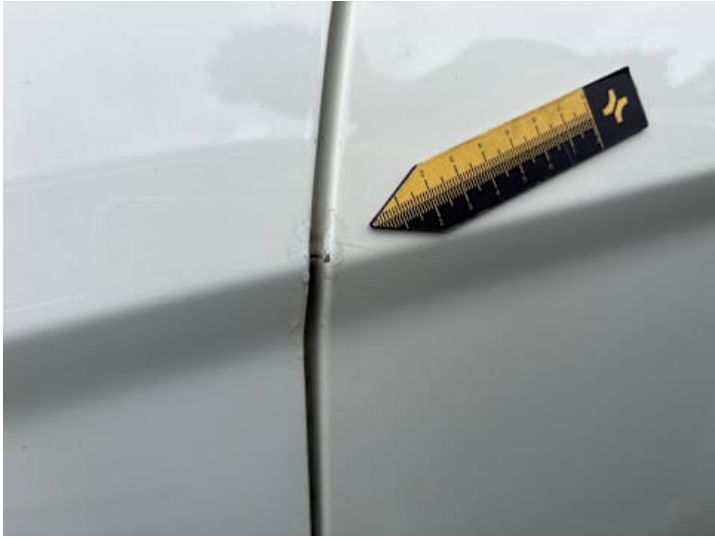
Türe hinten links (Kratzer, Unsachgemäß instand gesetzt)

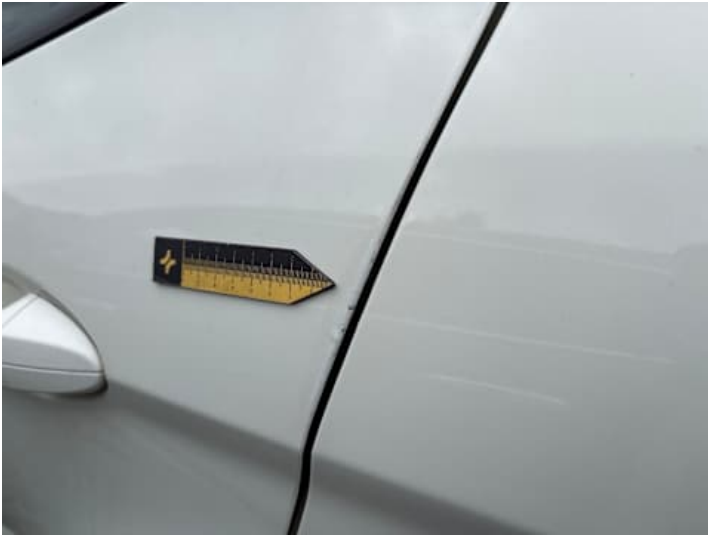
Türe hinten links (Kratzer, Unsachgemäß instand gesetzt)

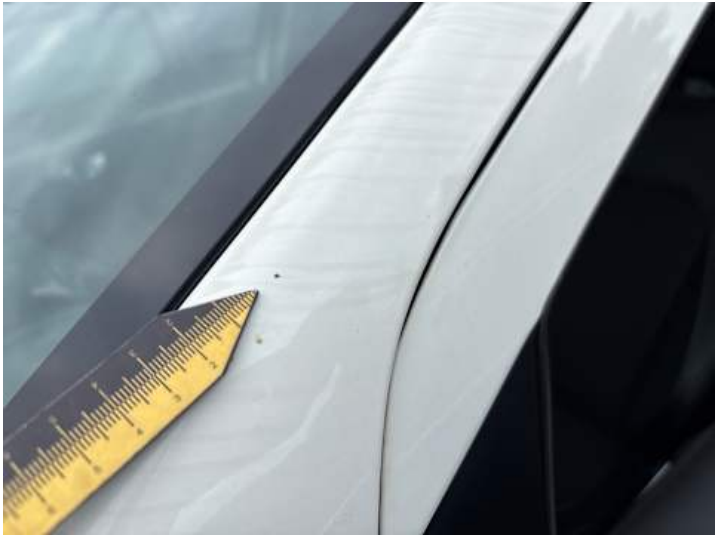
Dach (Steinschlag, Rost)

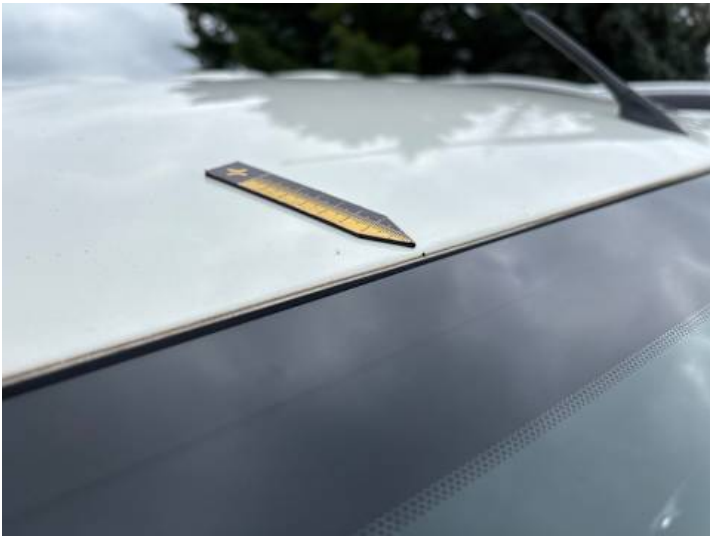
Dach (Steinschlag, Rost)

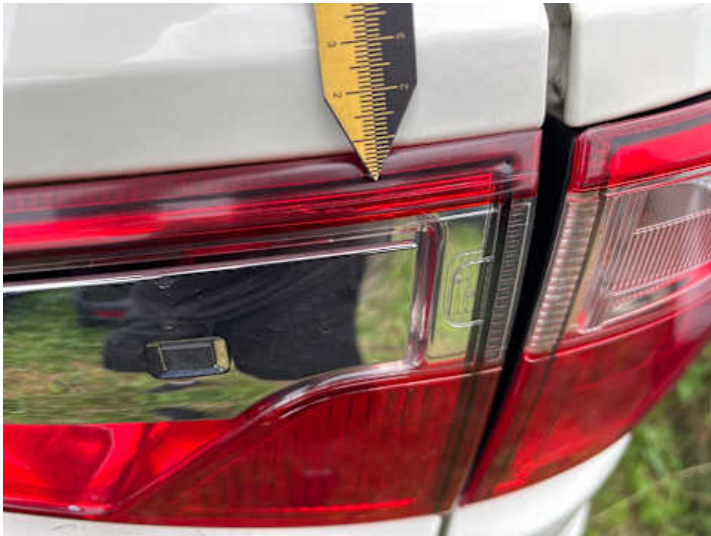
Rücklicht (rechts) (Riss/Bruch)

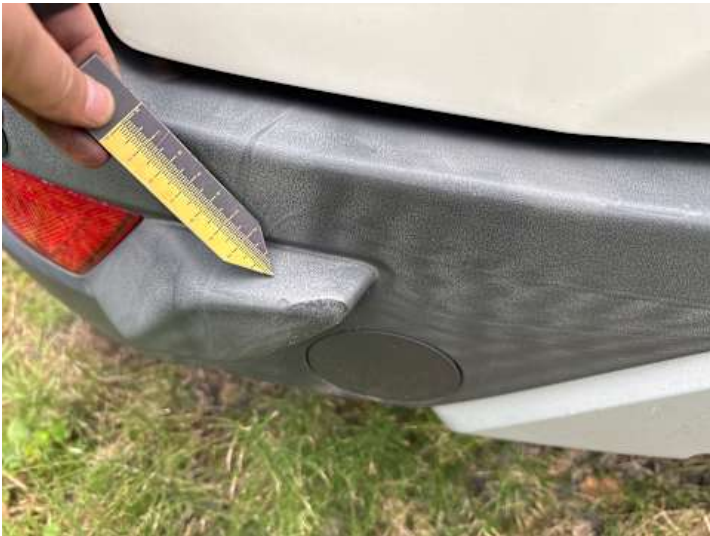
Stoßstange hinten (Verformung)

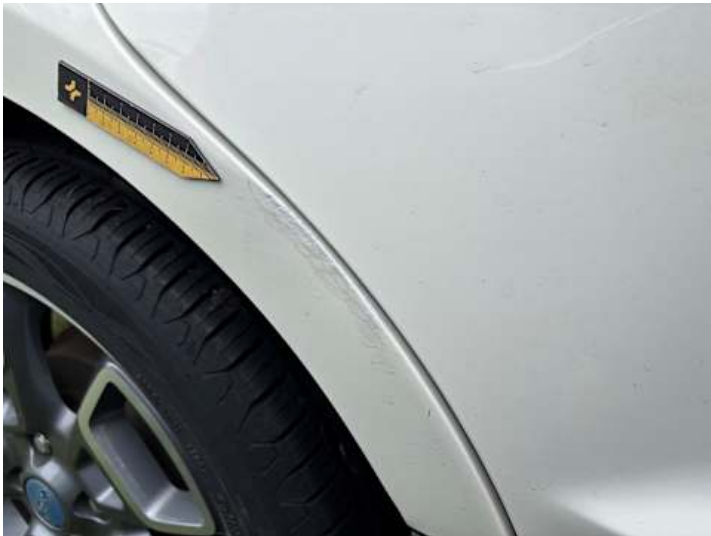
Seitenteil hinten rechts (Kratzer, Unsachgemäß instand gesetzt)

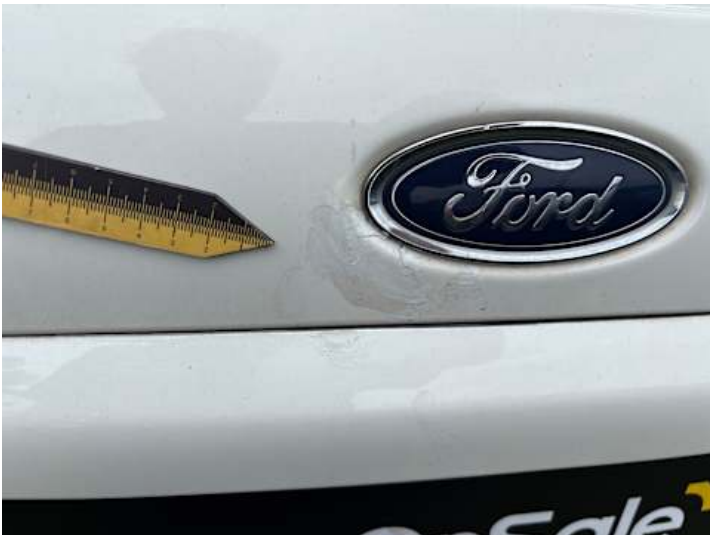
| Fahrzeugteil | Lackschichtdicke (in µm) | Fahrzeugteil | Lackschichtdicke (in µm) |
|---|---|---|---|
| Motorhaube | 110 | Heckklappe | 220 |

Heckklappe (Unsachgemäß instand gesetzt, Lackschaden)

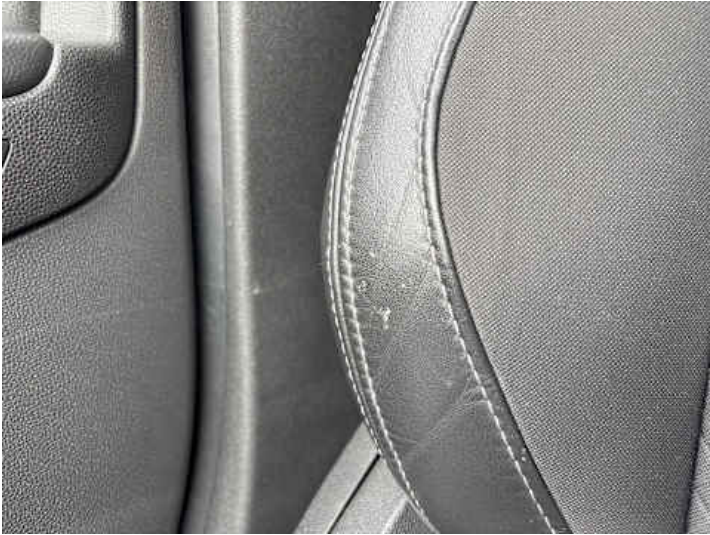
Innenraum (Kratzer)
