## Mercedes-Benz A 160 5-türig

EZ 08/2011 | Van | Benzin | Schaltgetriebe | 142.648km  
Besteuerung: Differenzbesteuert (§25a UStG)  
Fahrzeugstandort: 65\*\*\*  
Fahrzeug aufgenommen am: 27.08.2026

# Hinweise zum Zustandsbericht

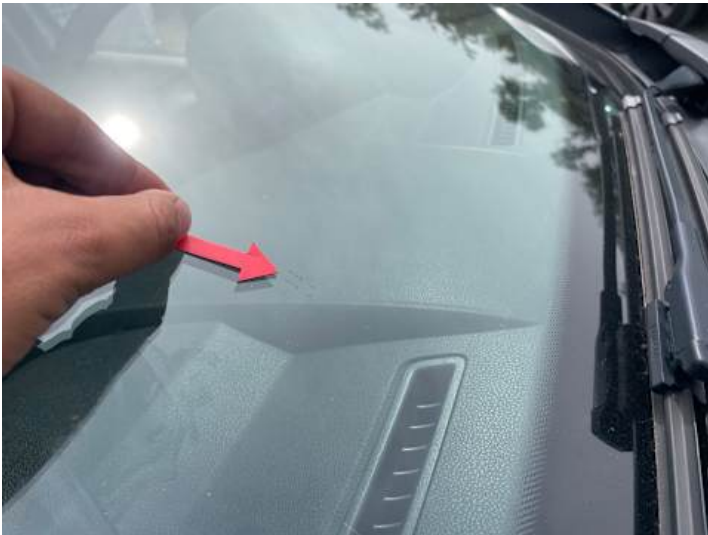
Windschutzscheibe (Steinschlag)

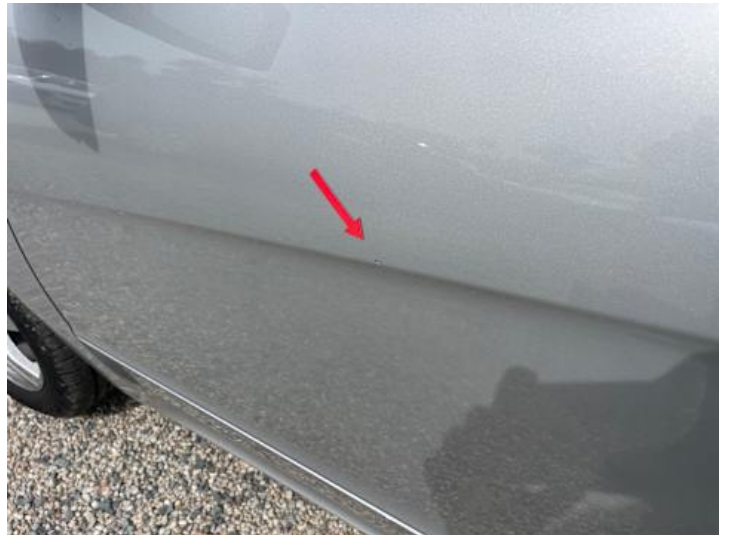
Fahrtür (Kratzer)

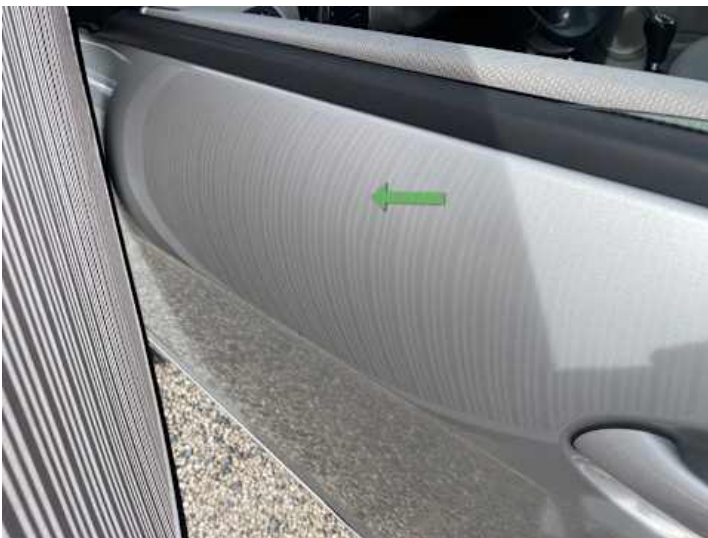
Fahrtür (Delle)

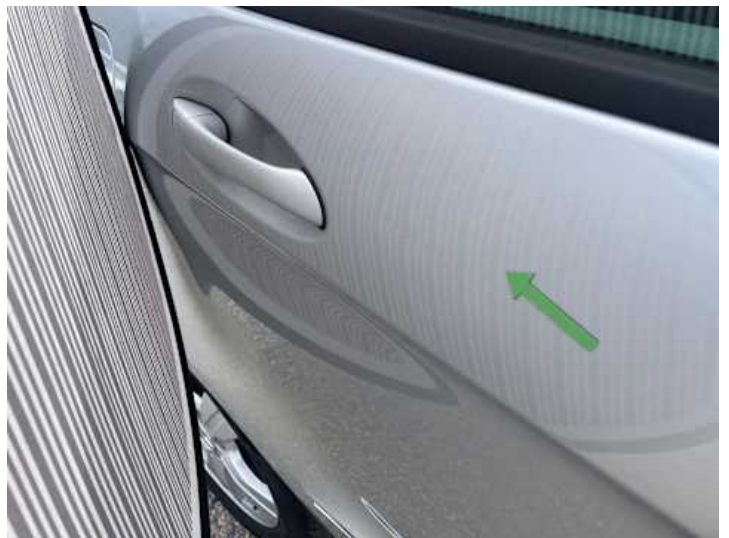
Türe hinten rechts (Delle)

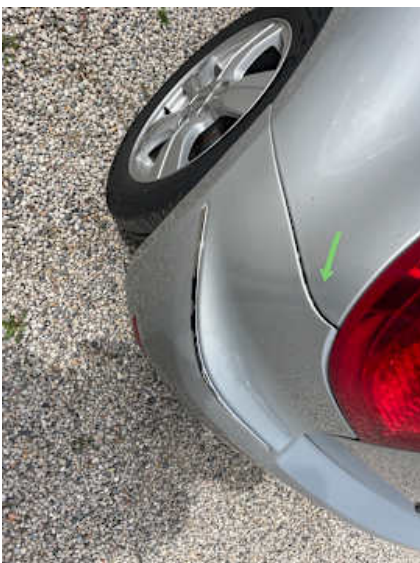
Stoßstange hinten (Spaltmaße ungenau)

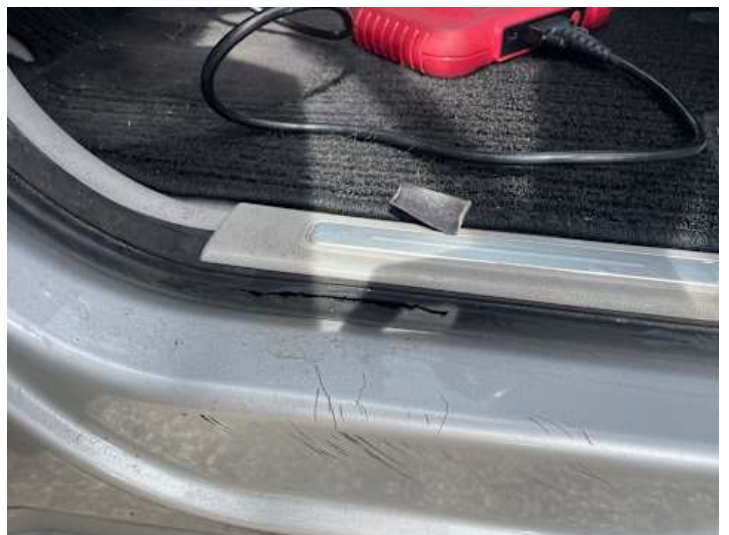
Schweller links (Kratzer, Riss/Bruch)

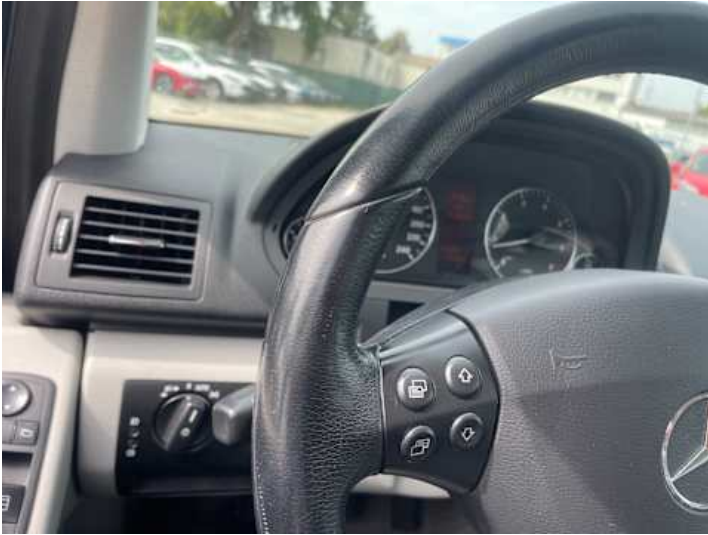
Innenraum (Diverse Schäden)

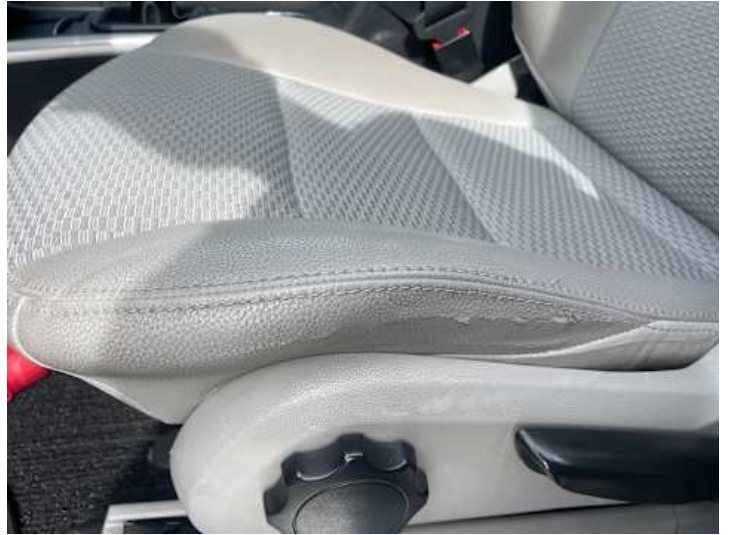
Innenraum (Diverse Schäden)

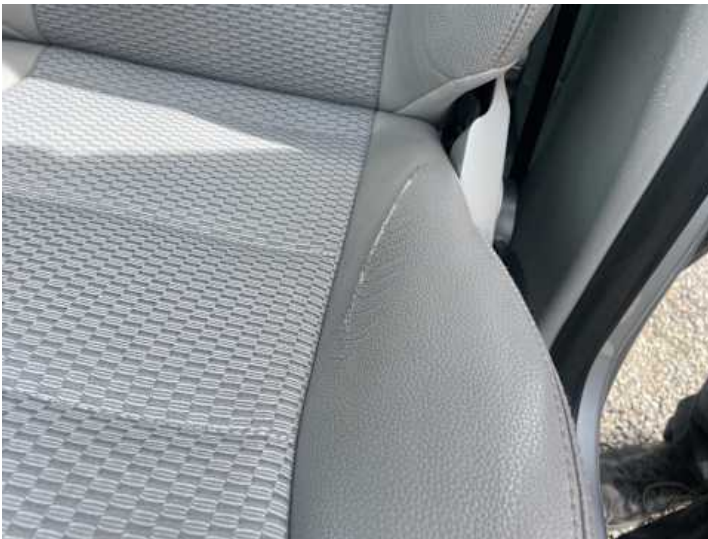
Innenraum (Diverse Schäden)
