## Renault Megane II Classic Lim. Privilege

EZ 05/2005 | Limousine | Benzin | Schaltgetriebe | 143.381km  
Besteuerung: Differenzbesteuert (§25a UStG)  
Fahrzeugstandort: 04\*\*\*  
Fahrzeug aufgenommen am: 31.07.2026

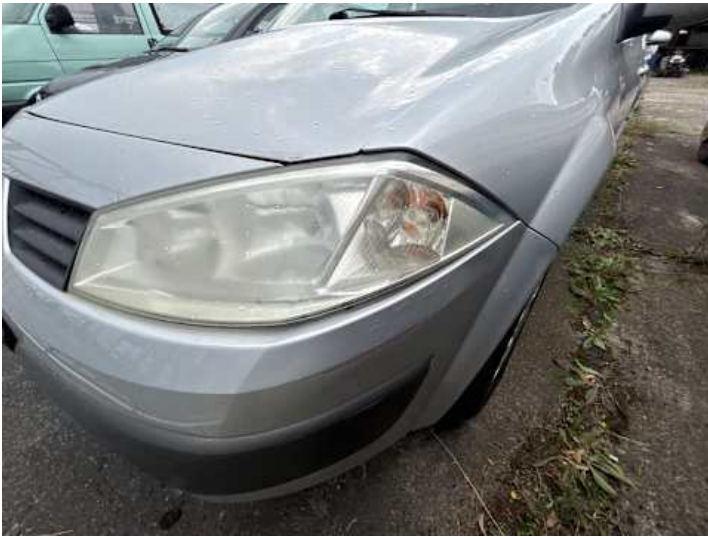
Stoßstange vorne (Kratzer)

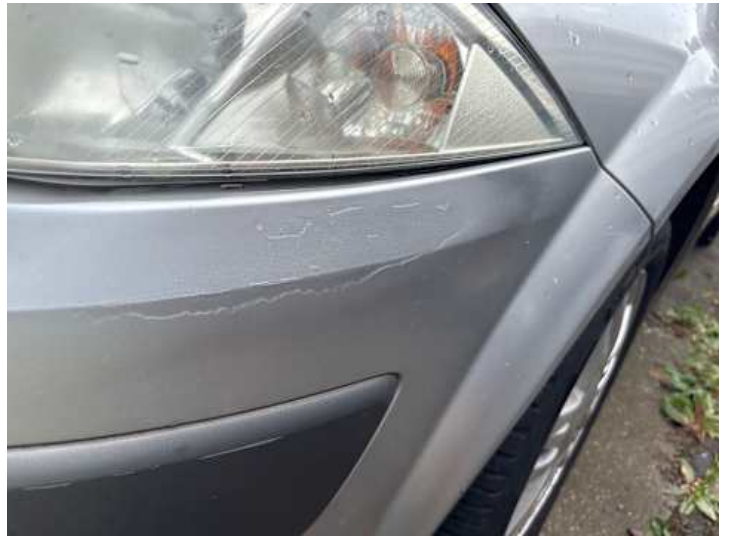
Stoßstange vorne (Kratzer)

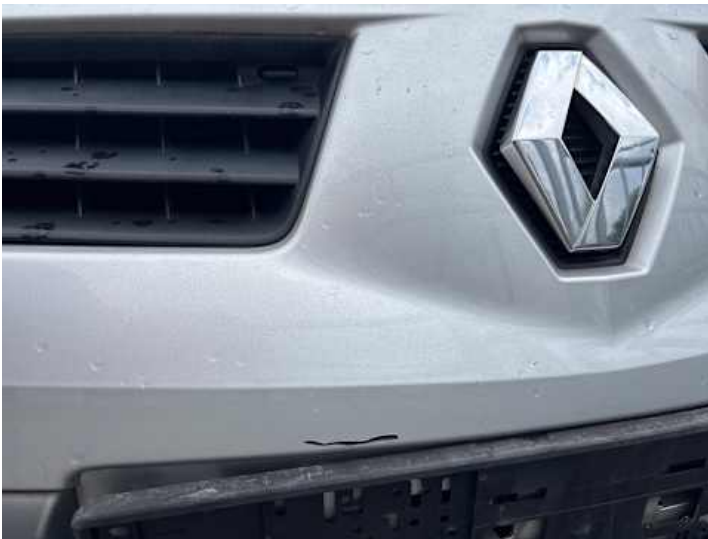
Stoßstange vorne (Kratzer)

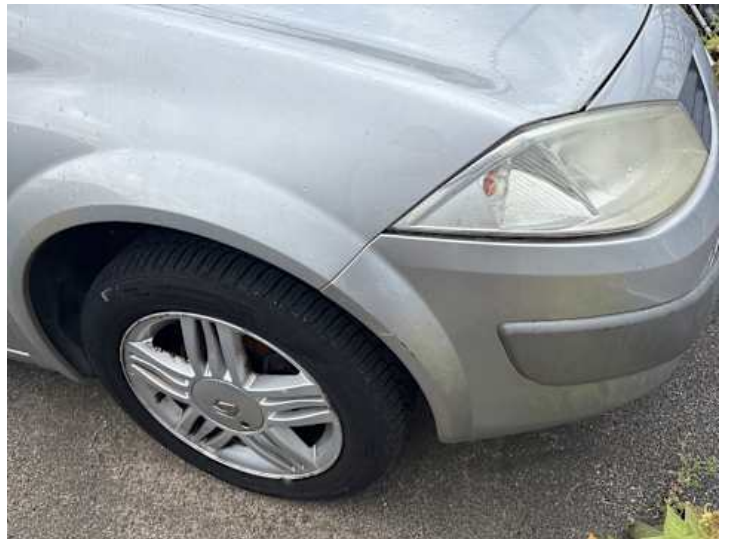
Stoßstange vorne (Kratzer)

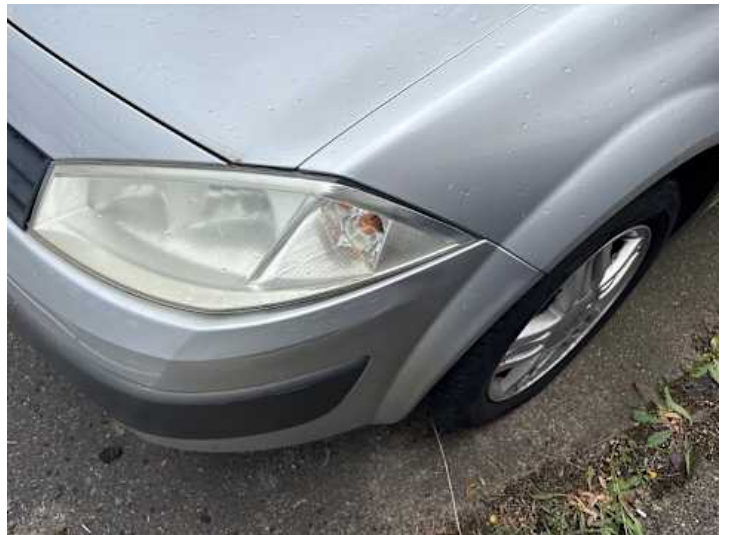
Stoßstange vorne (Spaltmaße ungenau)

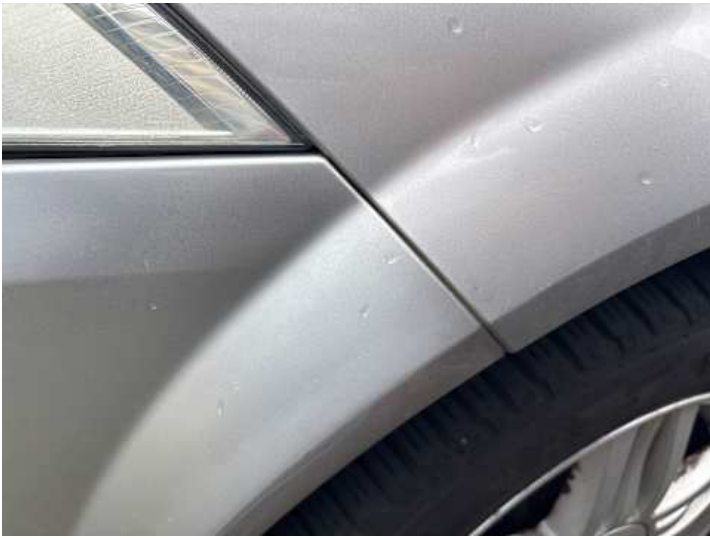
Stoßstange vorne (Spaltmaße ungenau)

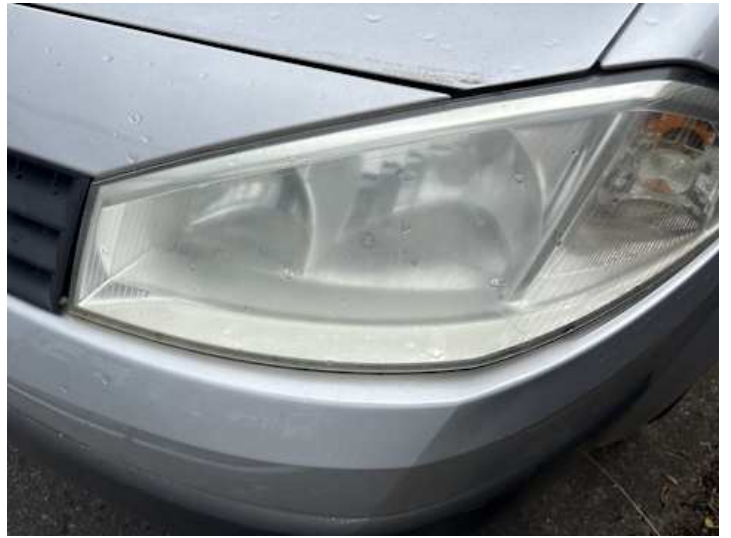
Scheinwerfer (links) (Blind)

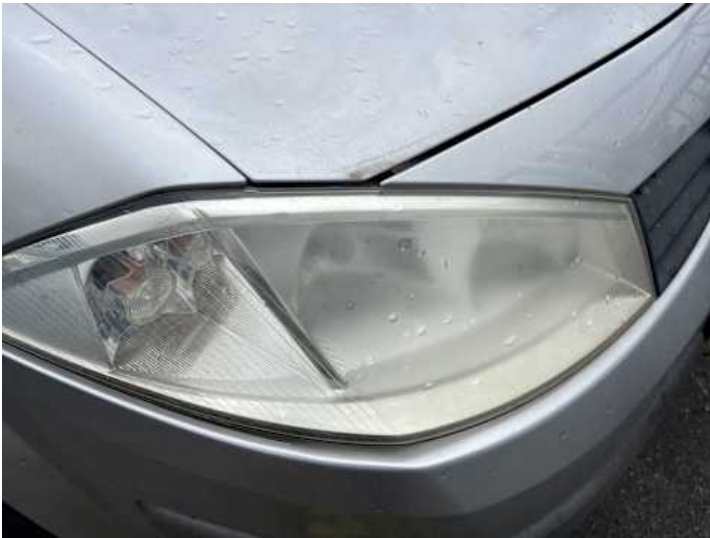
Scheinwerfer (rechts) (Blind)

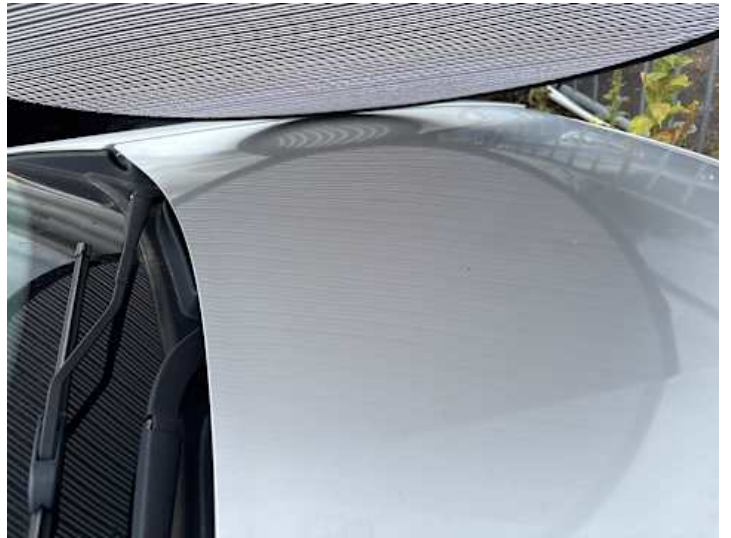
Motorhaube (Delle)

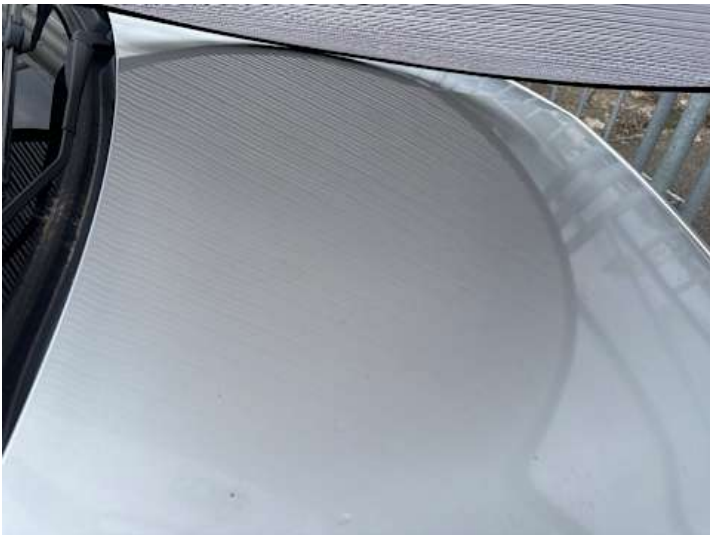
Motorhaube (Delle)

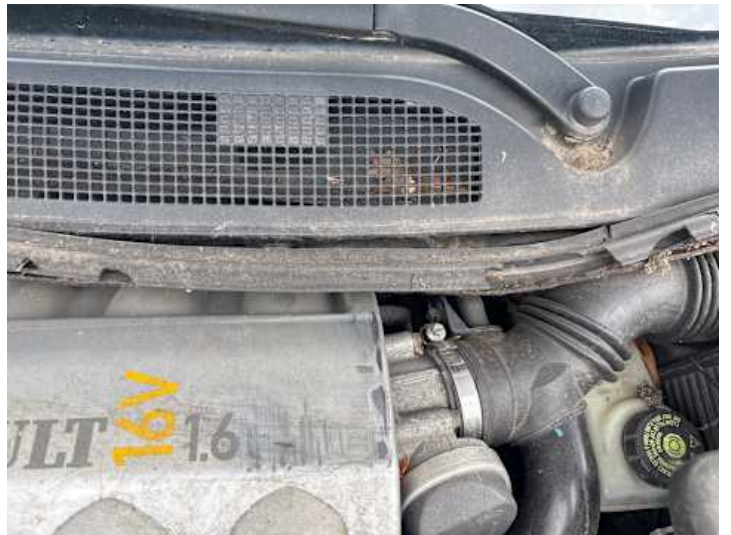
Motorhaube (Riss/Bruch)

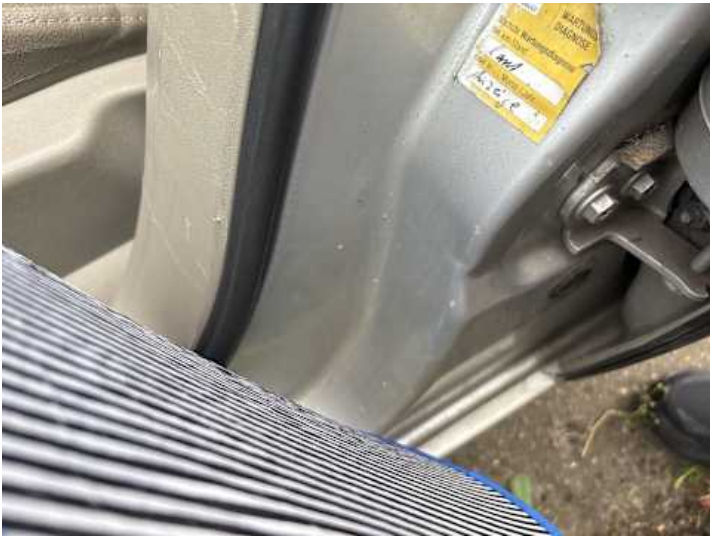
Fahrtür (Kratzer, Delle)

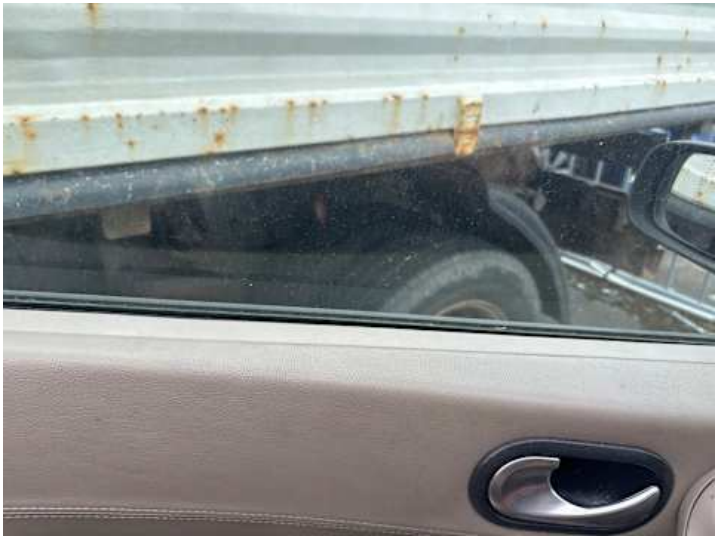
Fahrtür (Anderer Schaden): Fensterheber ohne Funktion;

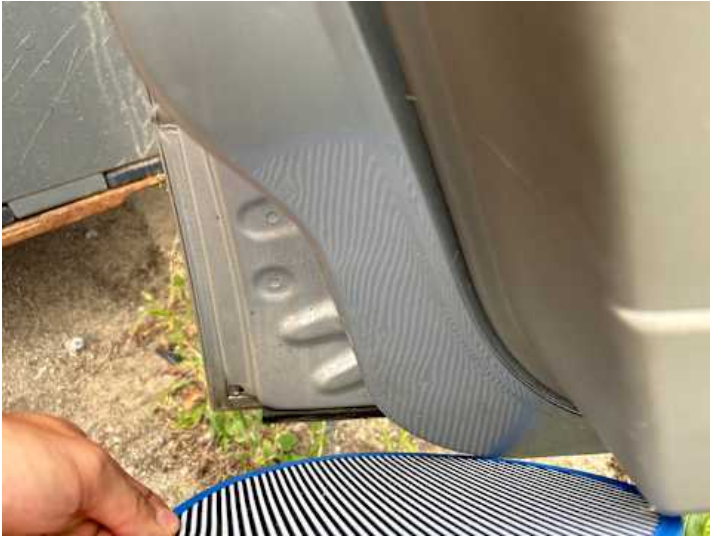
Fahrtür (Delle)

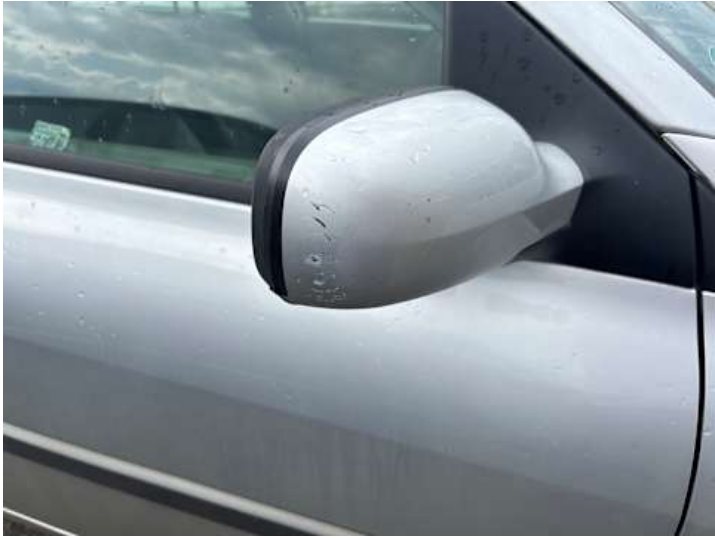
Beifahrtür (Kratzer)

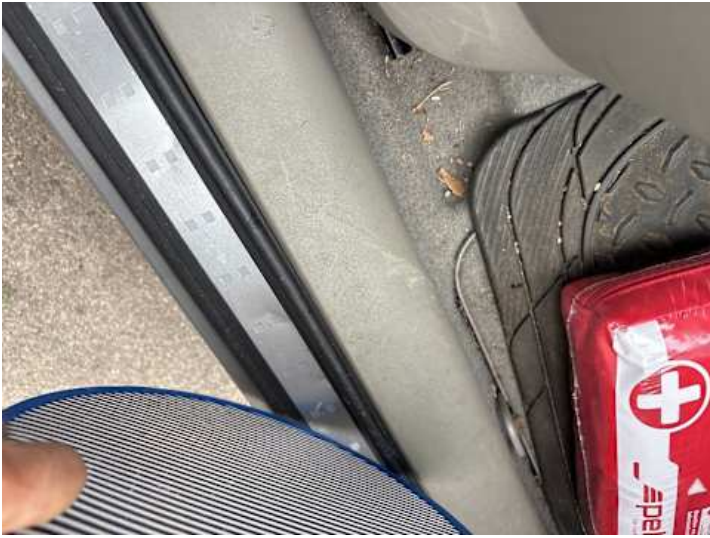
Beifahrtür (Delle)

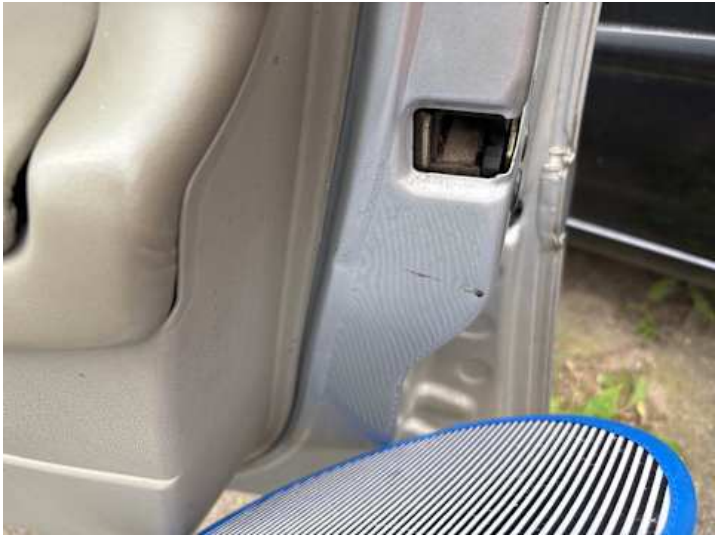
Beifahrtür (Delle)

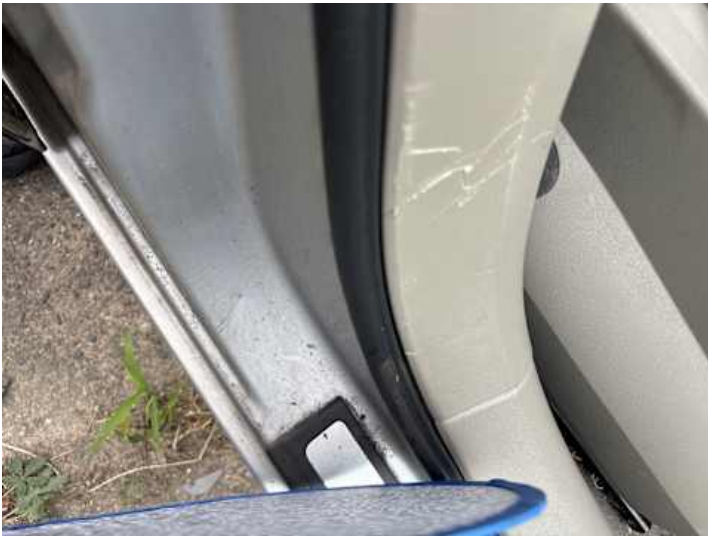
Beifahrertür (Delle)

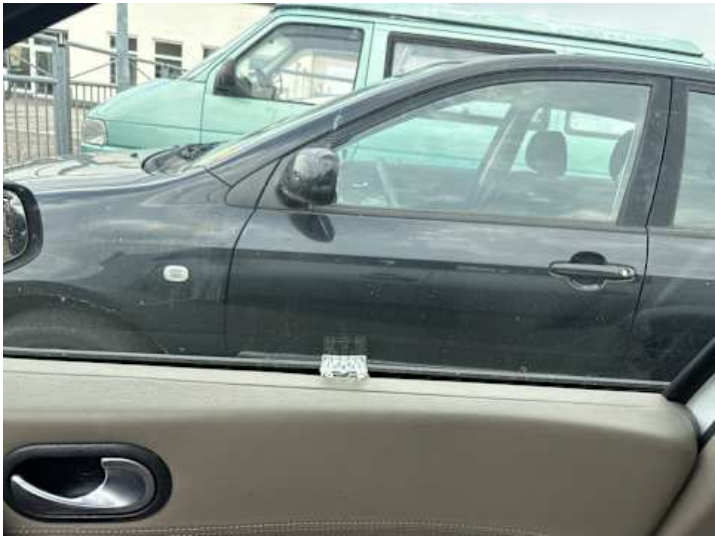
Beifahrertür (Anderer Schaden): Fensterheber ohne Funktion

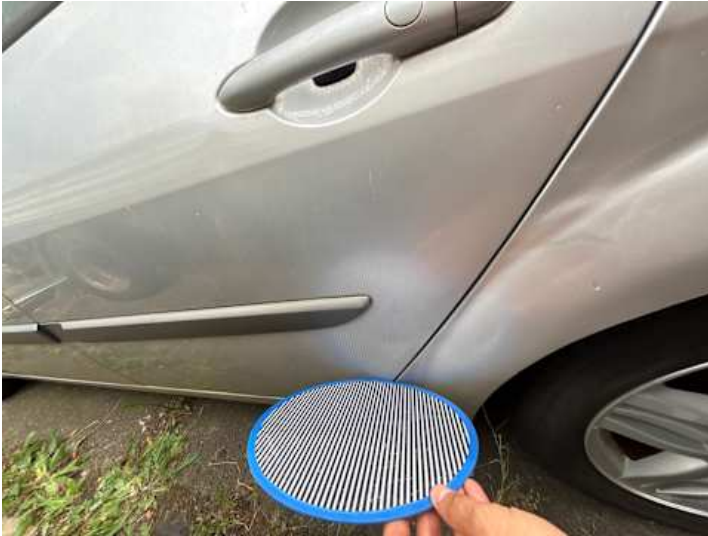
Türe hinten links (Delle)

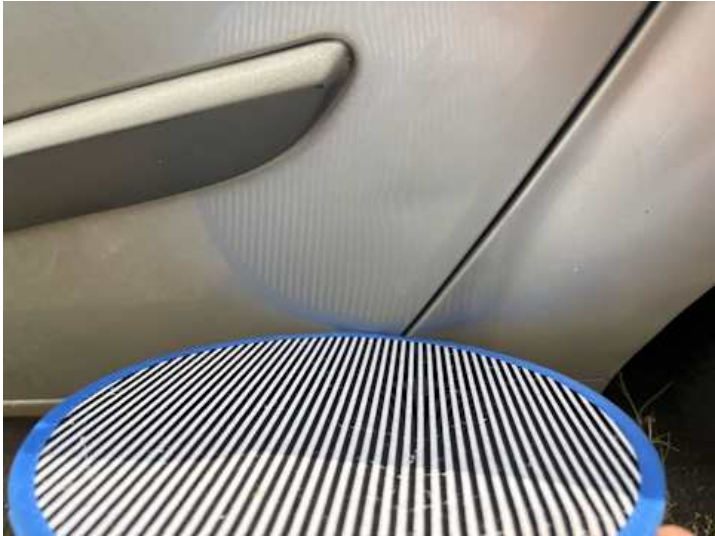
Türe hinten links (Delle)

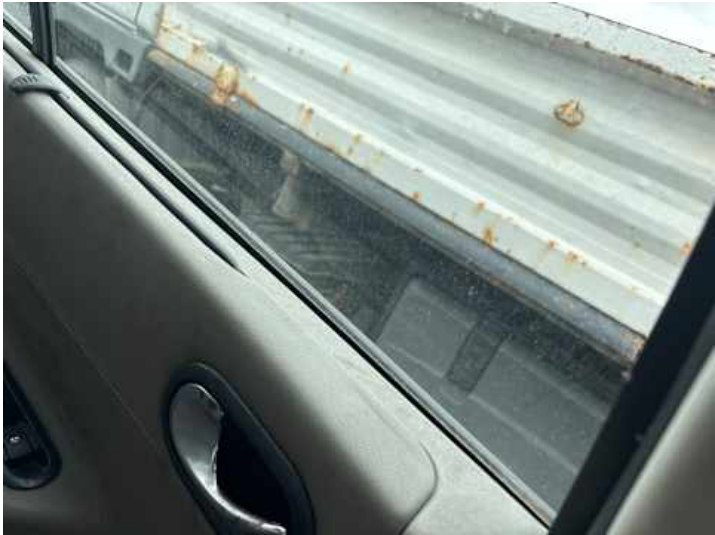
Türe hinten links (Anderer Schaden): Fensterheber ohne Funktion;

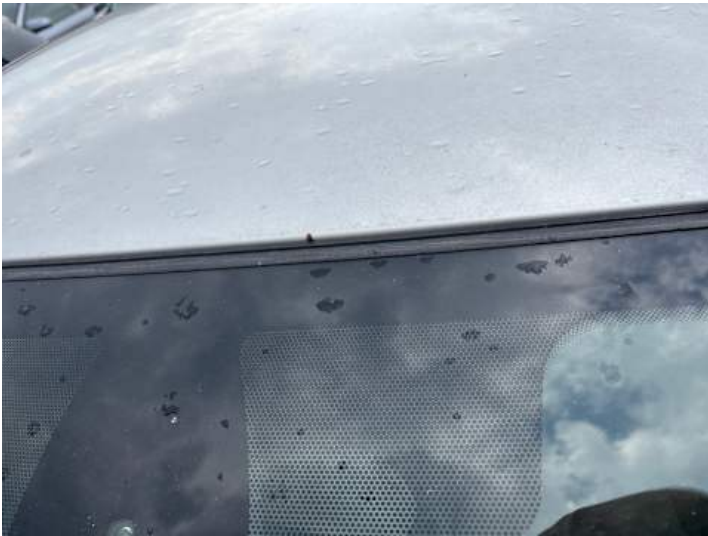
Dach (Steinschlag, Rost)

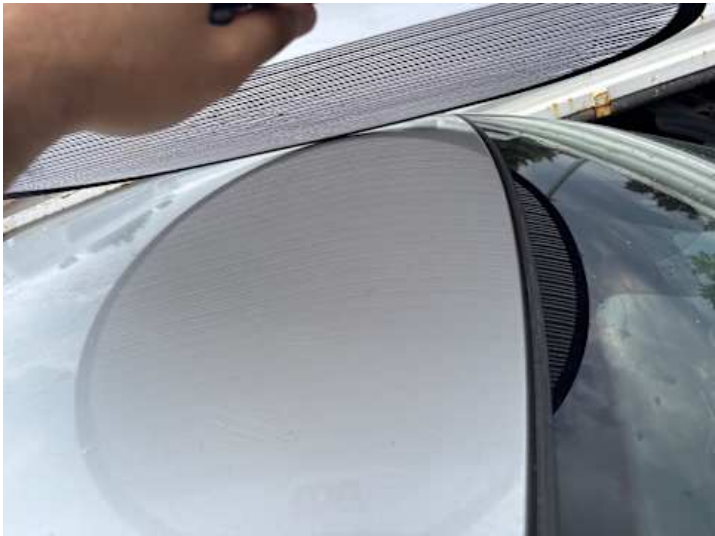
Dach (Delle)

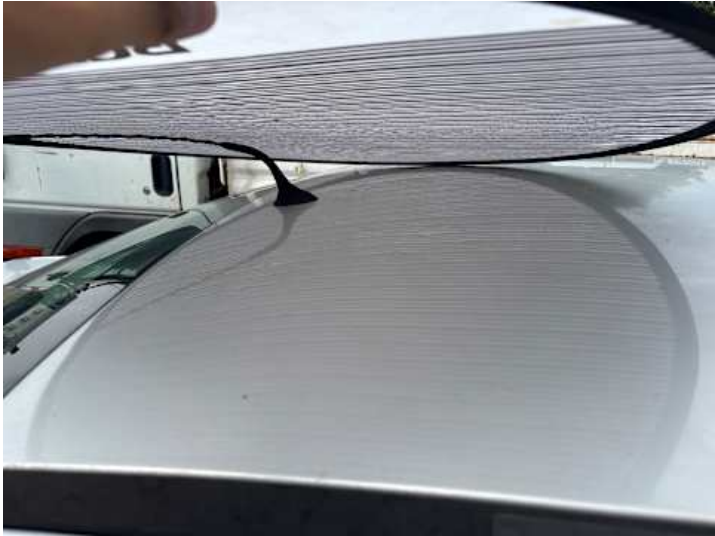
Dach (Delle)

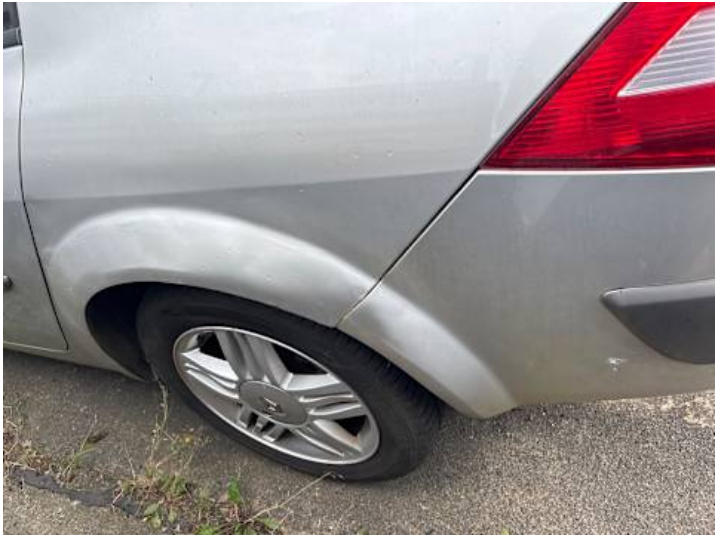
Stoßstange hinten (Unsachgemäß instand gesetzt, Lackschaden, Spaltmaße ungenau)

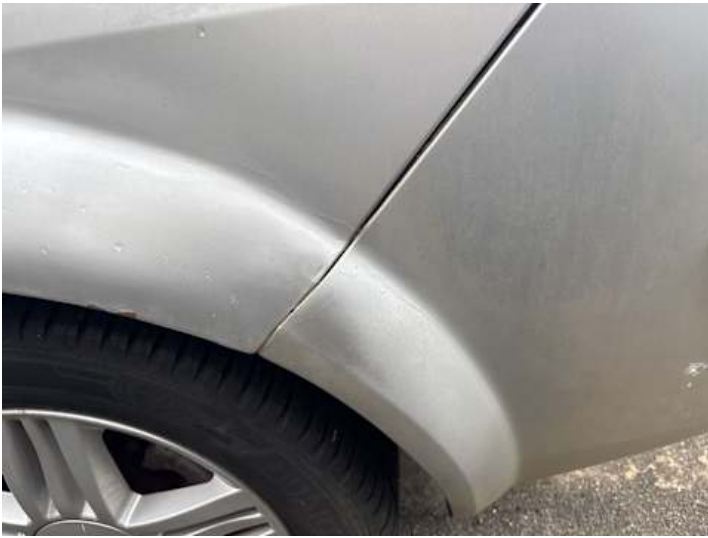
Stoßstange hinten (Unsachgemäß instand gesetzt, Lackschaden, Spaltmaße ungenau)

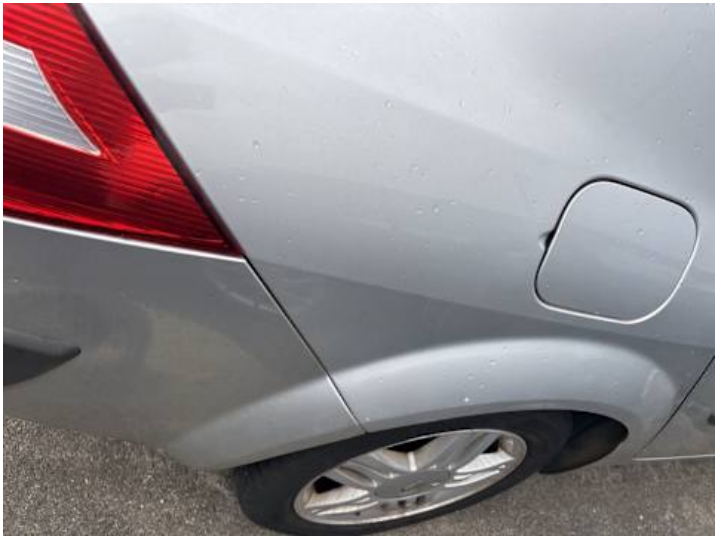
Stoßstange hinten (Spaltmaße ungenau)

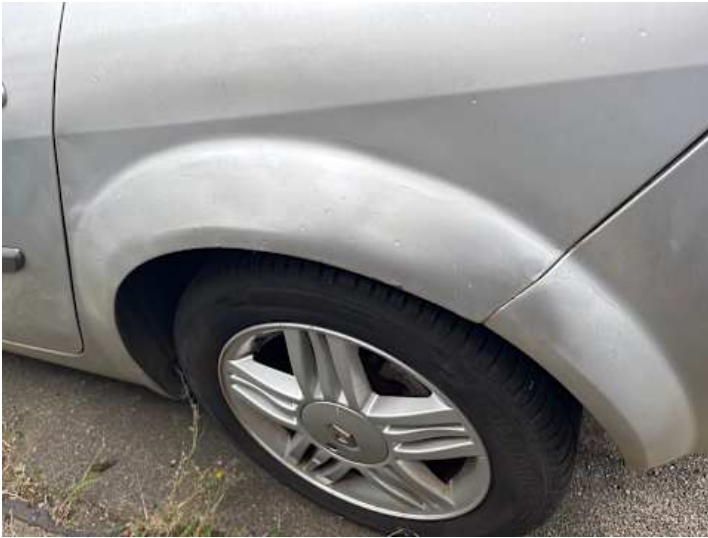
| Fahrzeugteil | Lackschichtdicke (in µm) | Fahrzeugteil | Lackschichtdicke (in µm) |
|---|---|---|---|
| Seitenteil hinten links | 1900 | Seitenteil hinten rechts | 150 |

Seitenteil hinten links (Lackschaden, Unsachgemäß instand gesetzt)

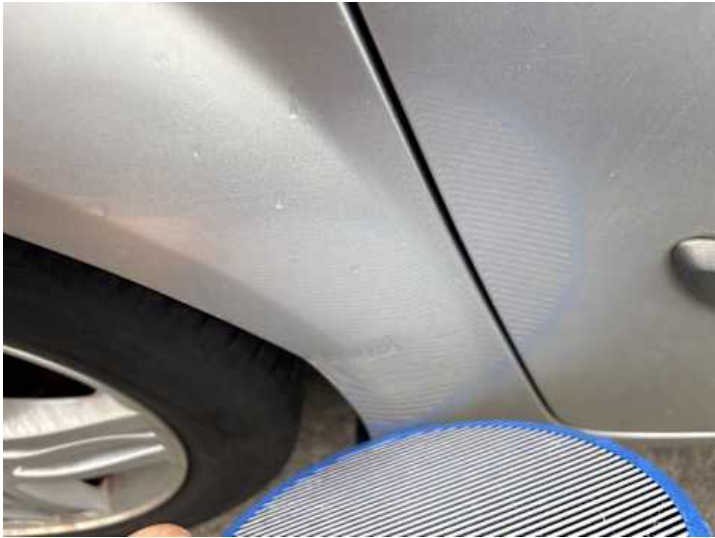
Seitenteil hinten rechts (Kratzer, Delle)

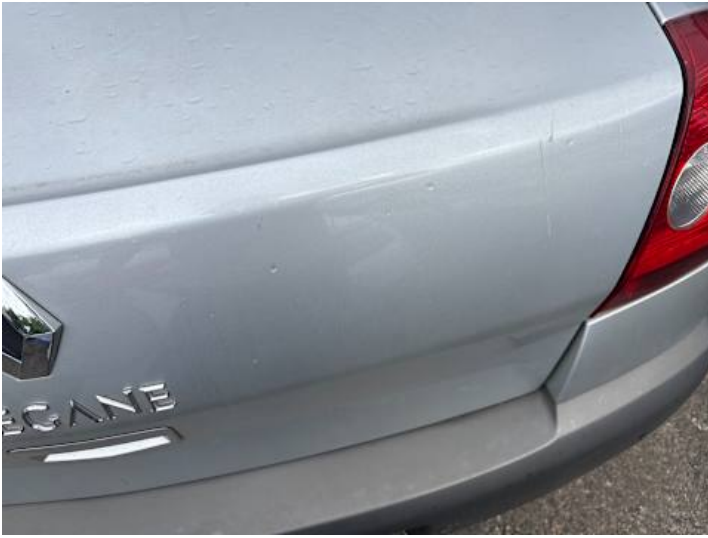
Heckklappe (Kratzer)

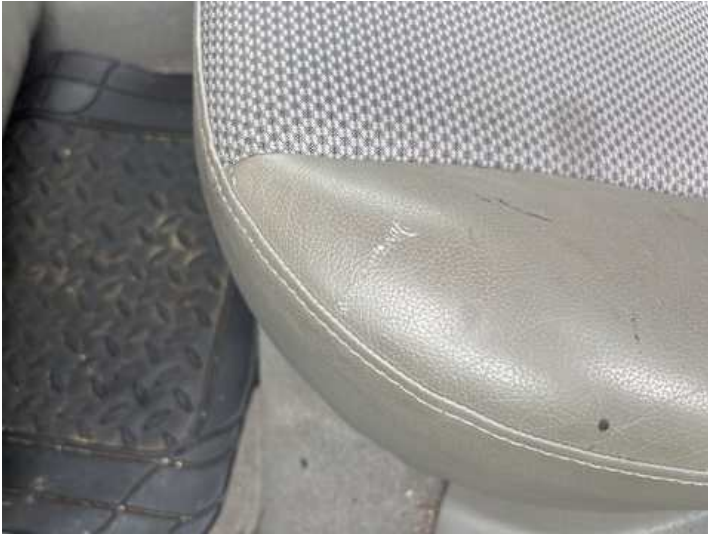
Innenraum (Verschleiß)

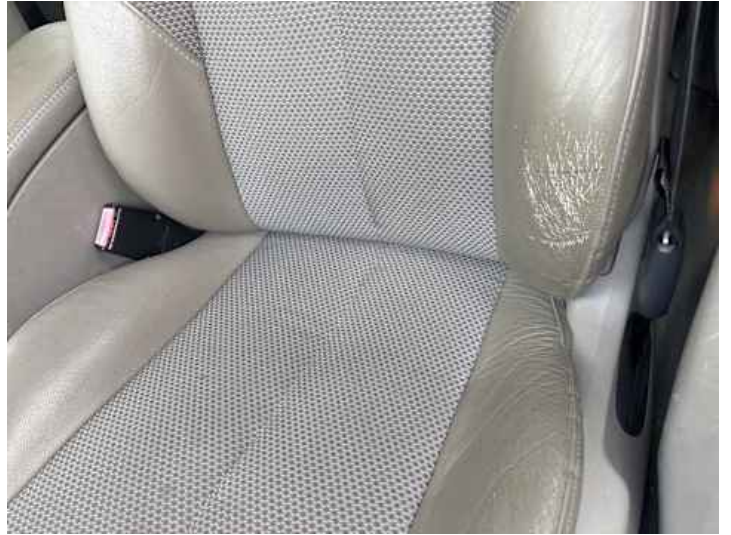
Innenraum (Verschleiß)

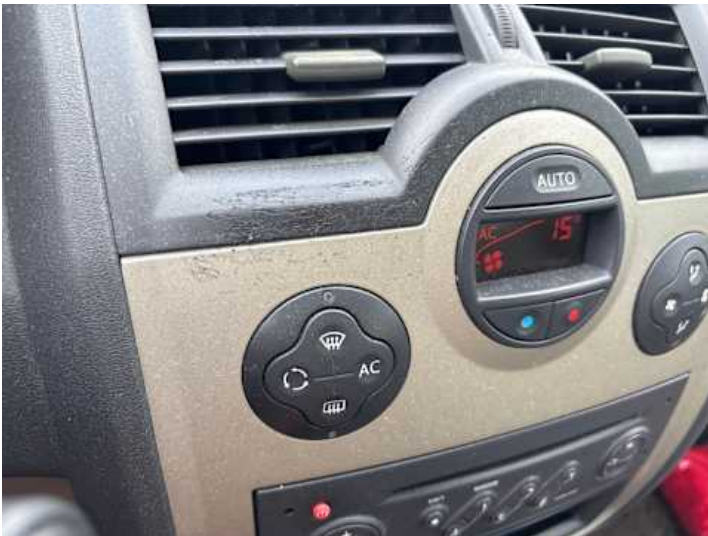
Innenraum (Verschleiß)

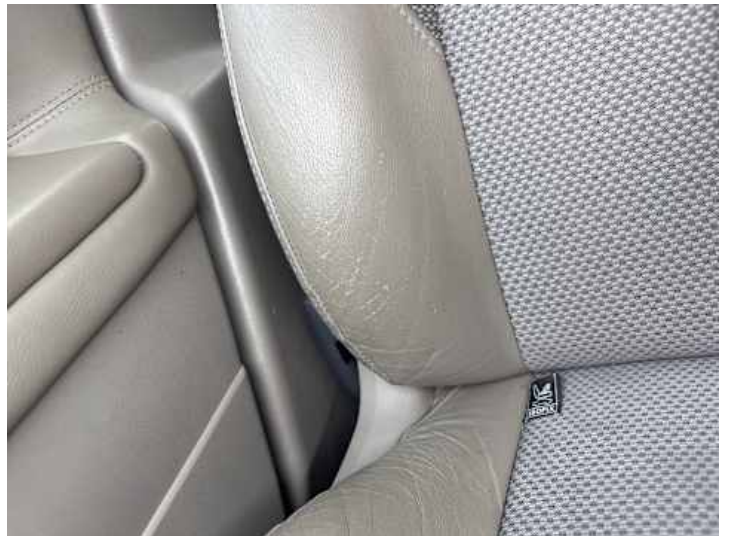
Innenraum (Verschleiß)

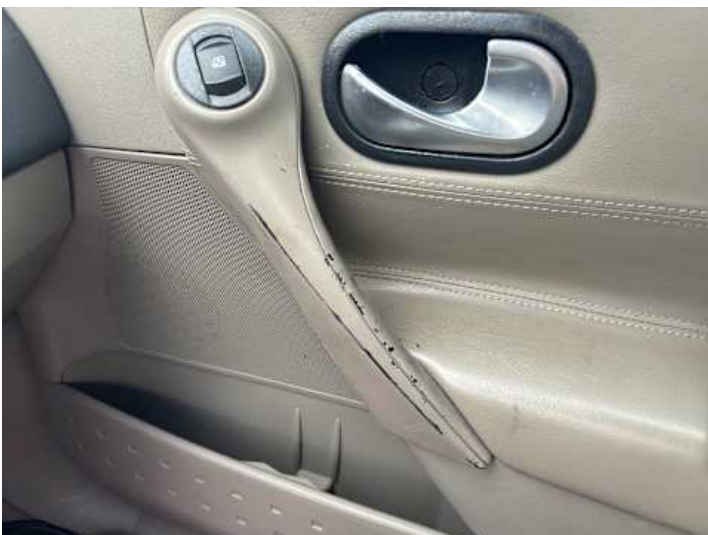
Innenraum (Verschleiß)

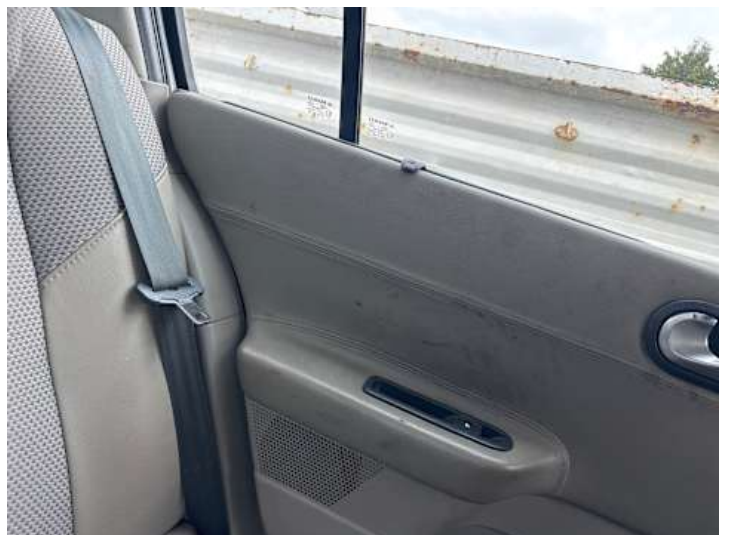
Innenraum (Verschmutzung)

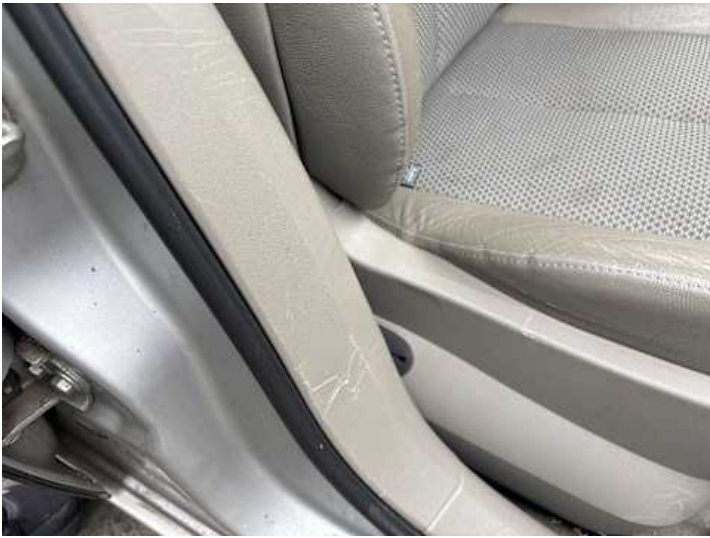
Innenraum (Kratzer)

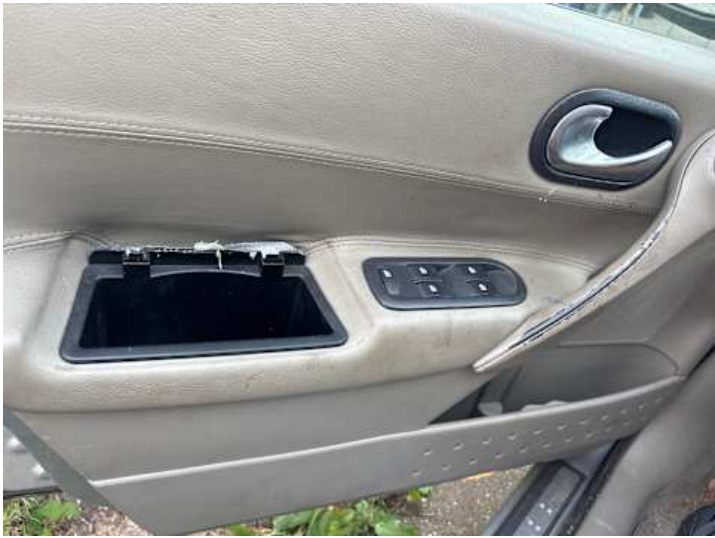
Innenraum (Diverse Schäden, Riss/Bruch)
