## Mercedes-Benz 116 CDI RWD extralang PRO

EZ 03/2025 | Kastenwagen | Diesel | Automatikgetriebe | 79.840km  
Besteuerung: Regelbesteuert (Deutschland)  
Fahrzeugstandort: 31\*\*\*  
Fahrzeug aufgenommen am: 23.07.2026

# Hinweise zum Zustandsbericht

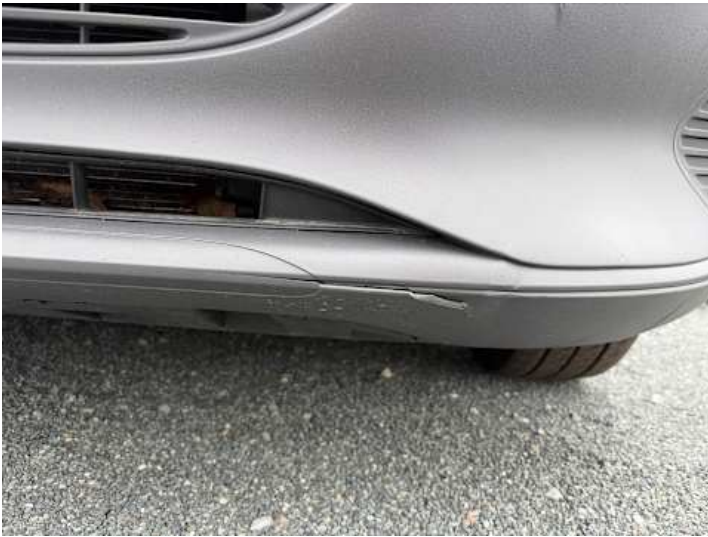
Stoßstange vorne (Riss/Bruch)

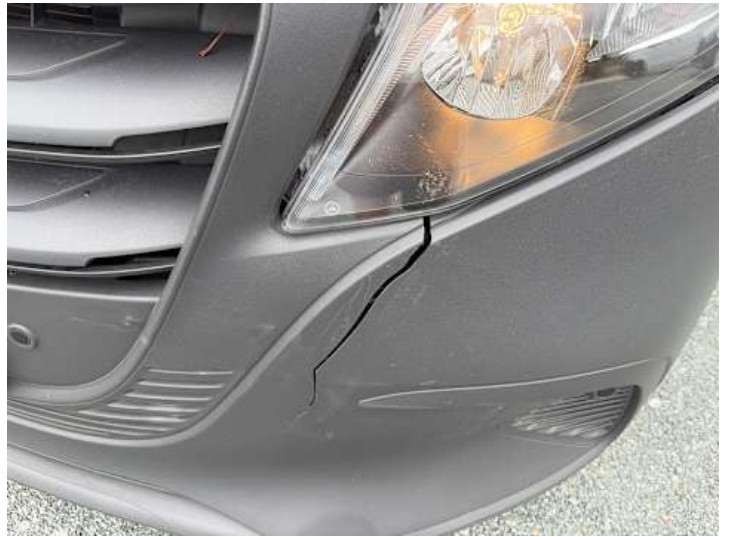
Stoßstange vorne (Riss/Bruch)

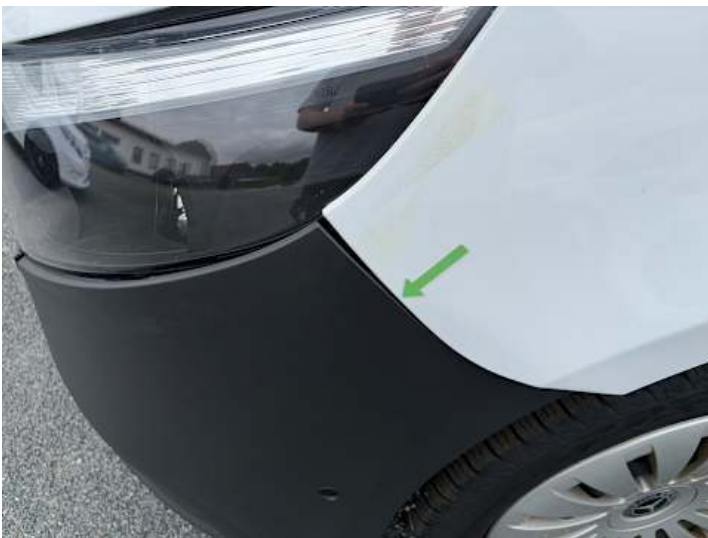
Stoßstange vorne (Spaltmaße ungenau)

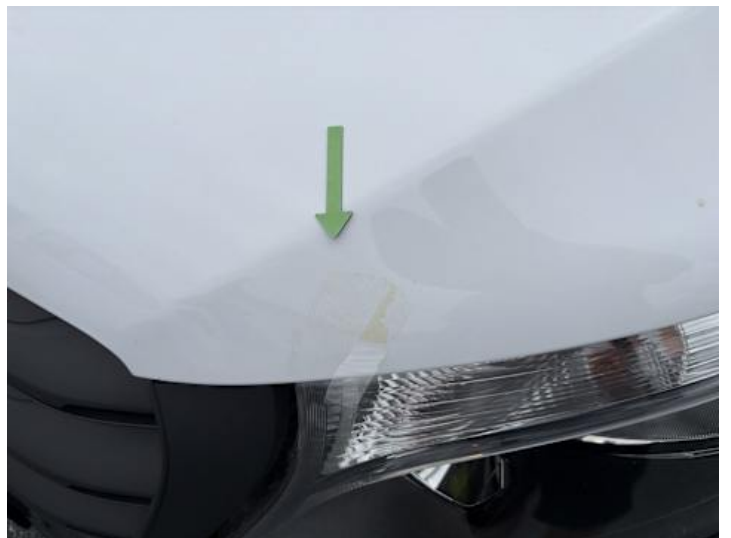
Motorhaube (Lackschaden)

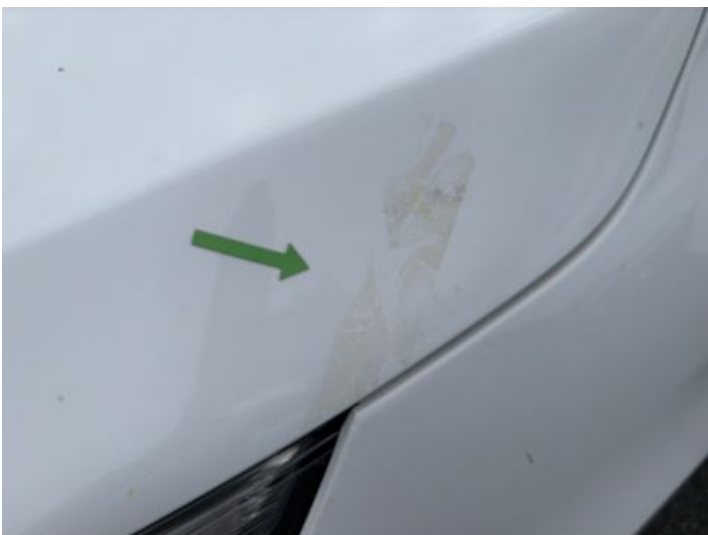
Motorhaube (Lackschaden)

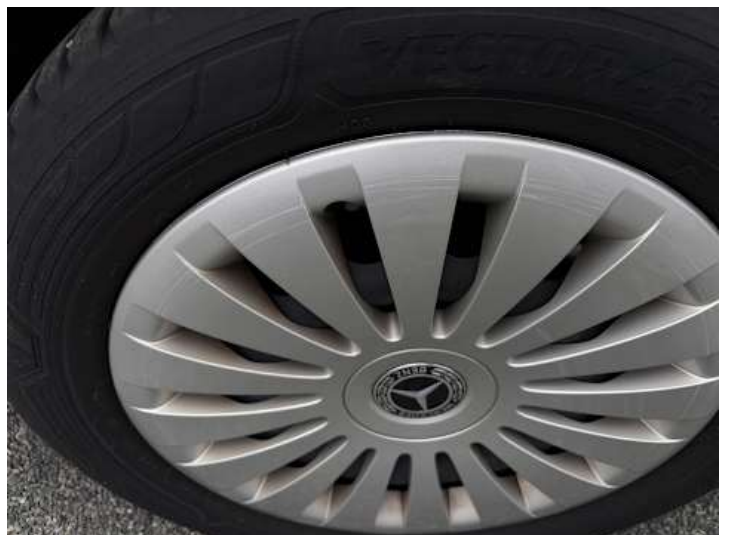
Rad (Kratzer)

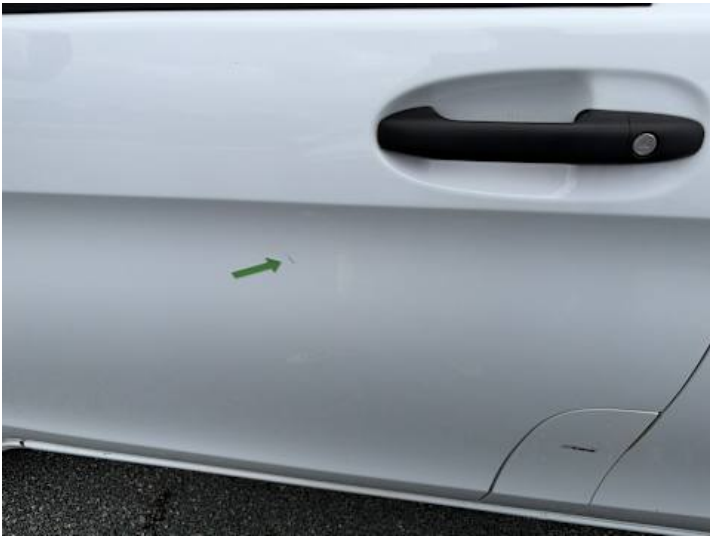
Fahrtür (Kratzer)

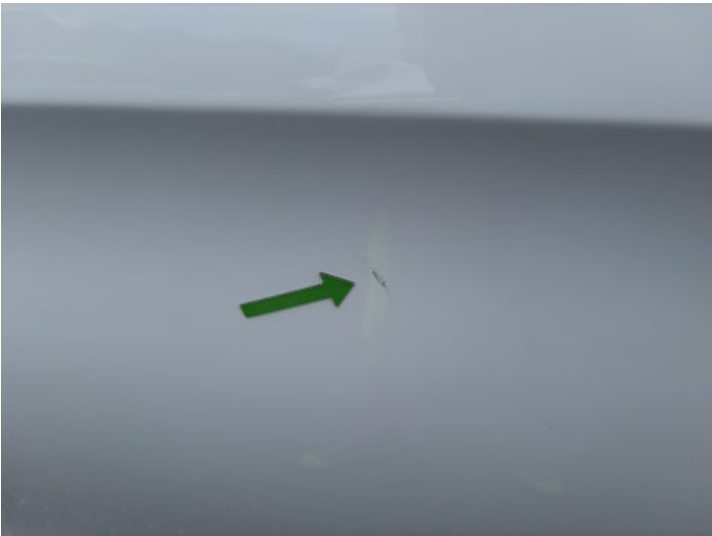
Fahrtür (Kratzer)

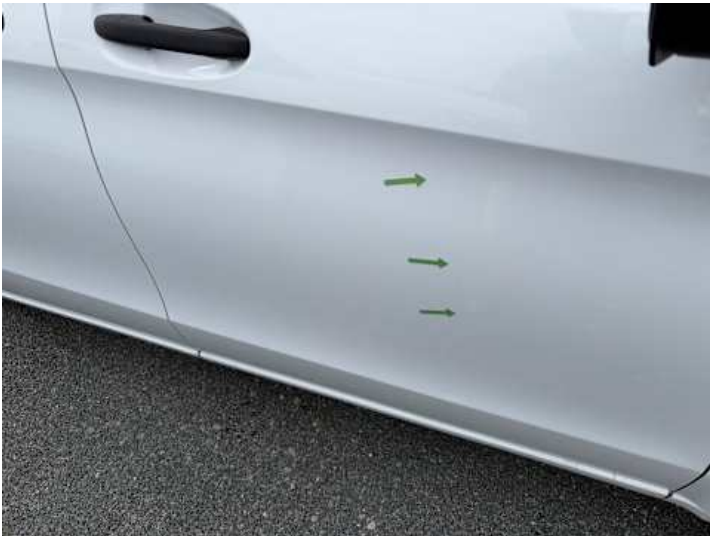
Beifahrtür (Kratzer)

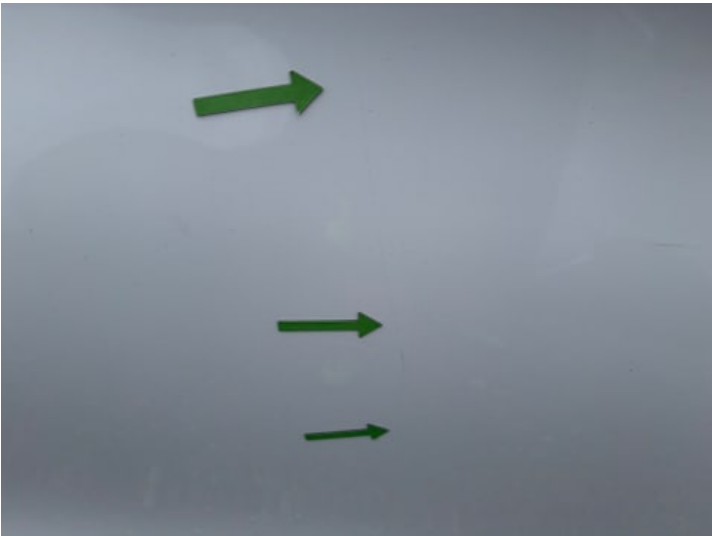
Beifahrtür (Kratzer)

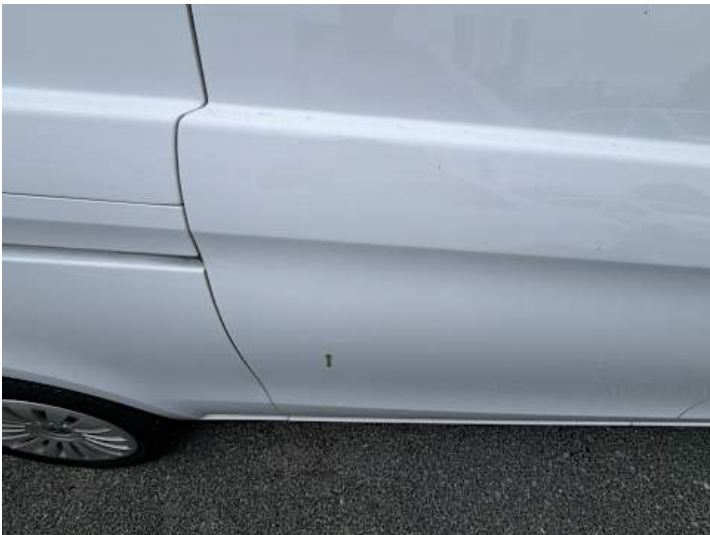
Türe hinten rechts (Kratzer)

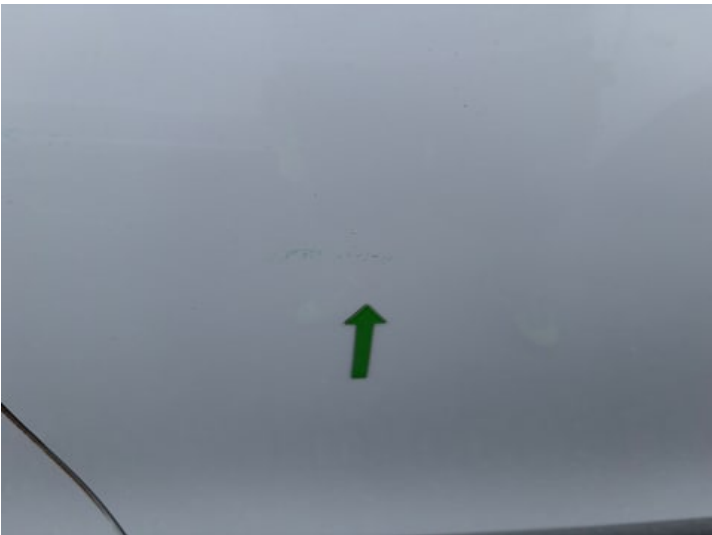
Türe hinten rechts (Kratzer)

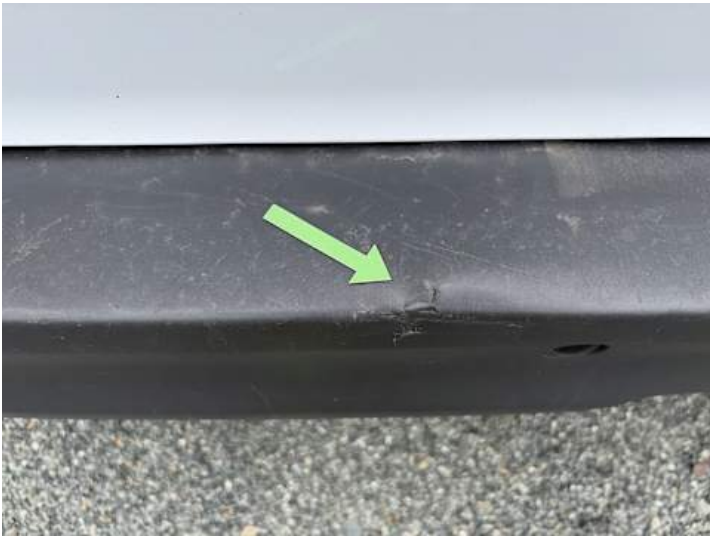
Stoßstange hinten (Verformung, Riss/Bruch)

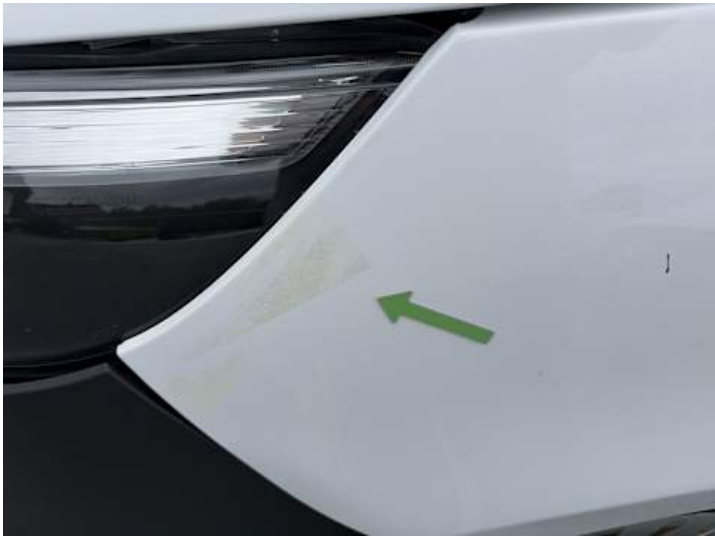
Kotflügel vorne links (Lackschaden)

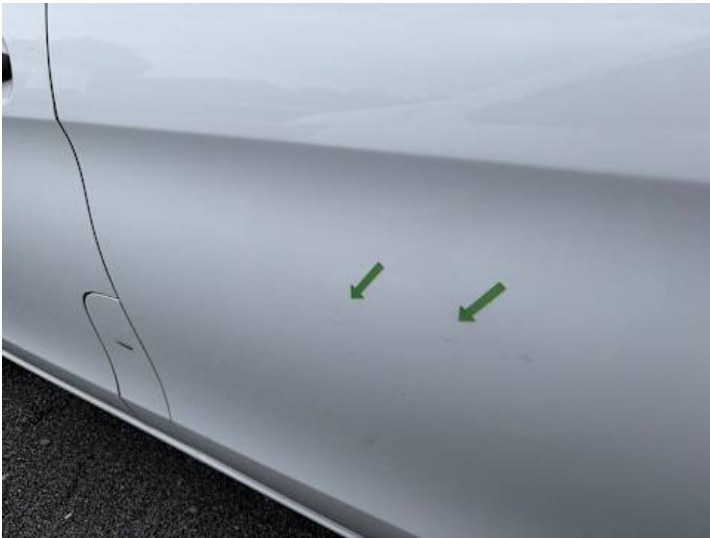
Seitenteil hinten links (Kratzer)

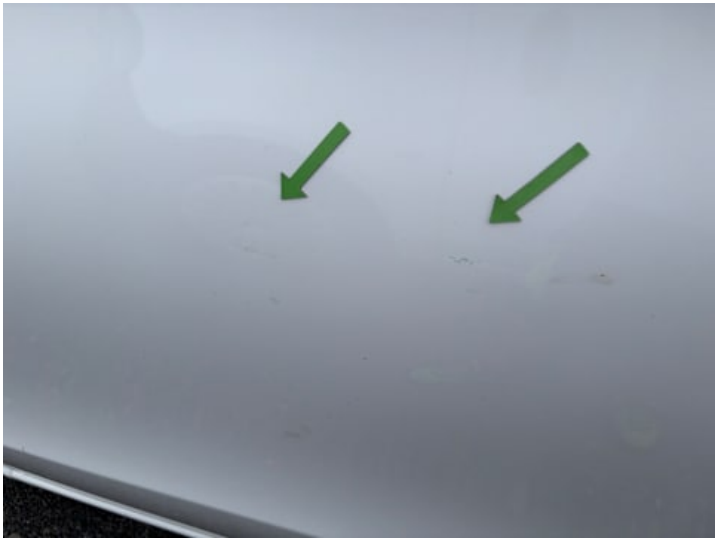
Seitenteil hinten links (Kratzer)

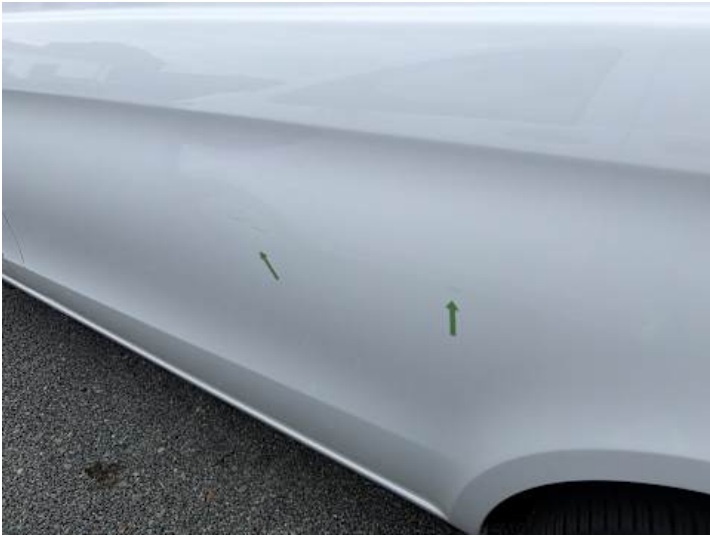
Seitenteil hinten links (Kratzer)

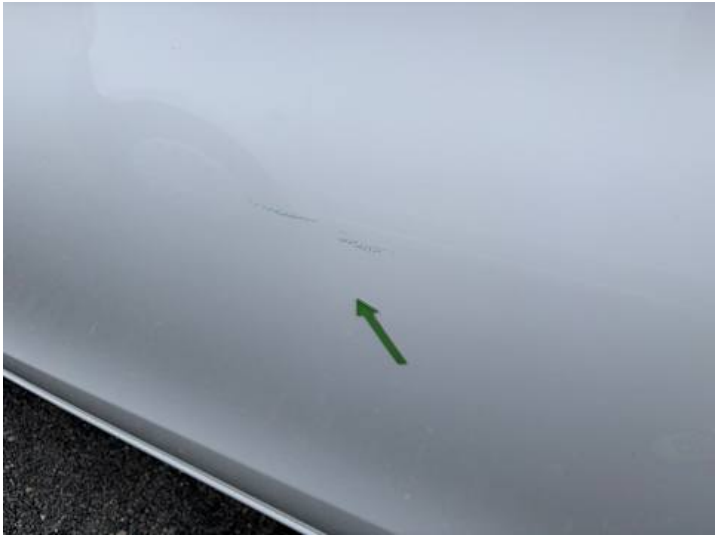
Seitenteil hinten links (Kratzer)

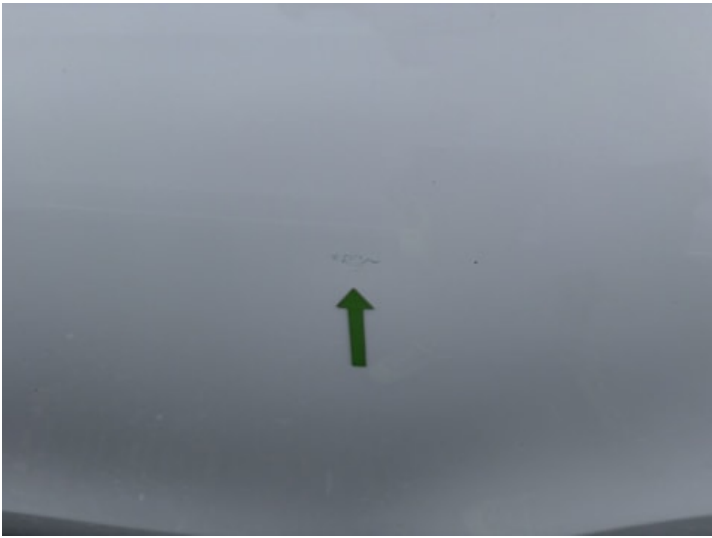
Seitenteil hinten links (Kratzer)

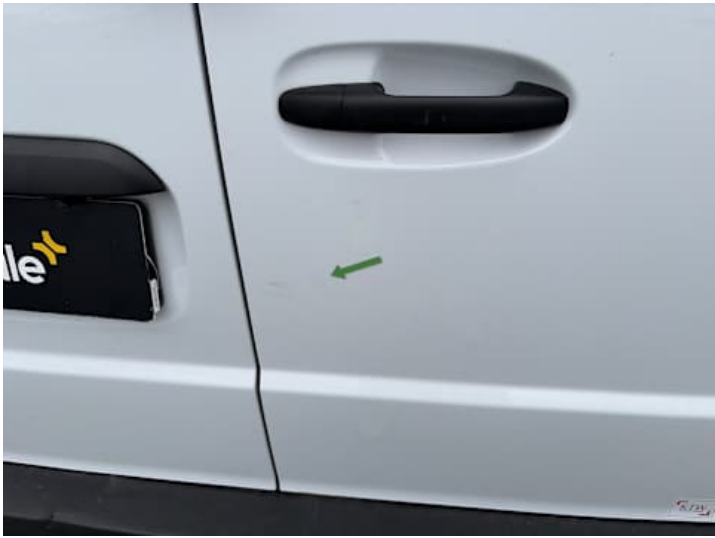
Heckklappe (Kratzer)

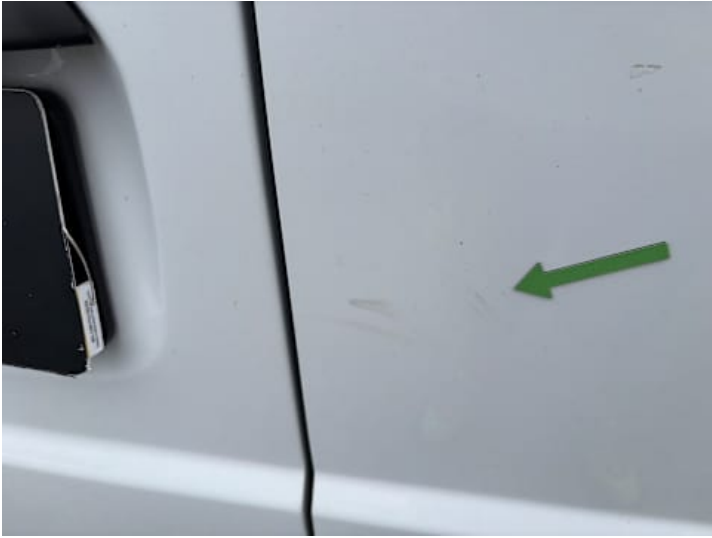
Heckklappe (Kratzer)

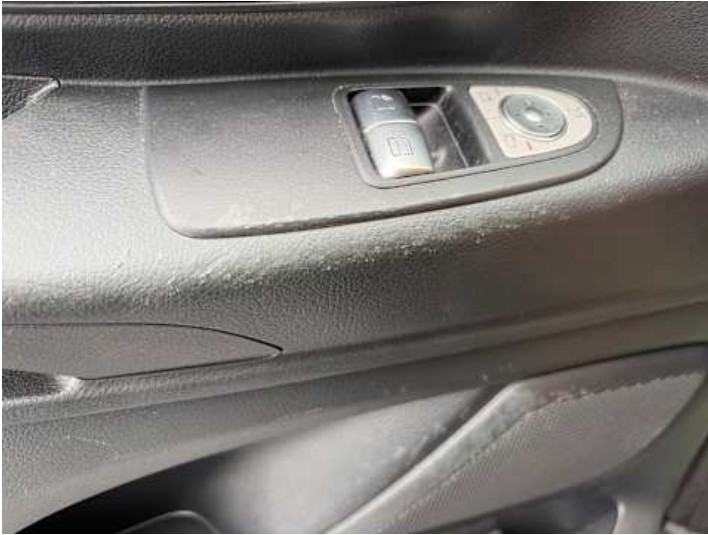
Innenraum (Verschleiß)

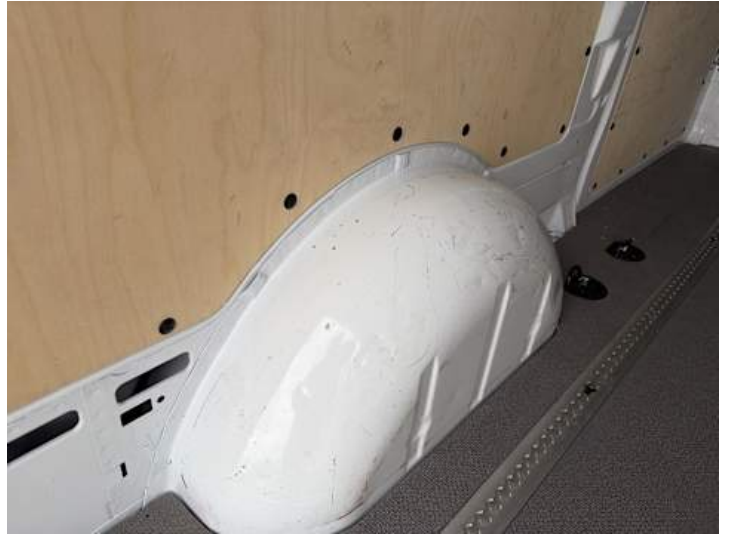
Innenraum (Kratzer)

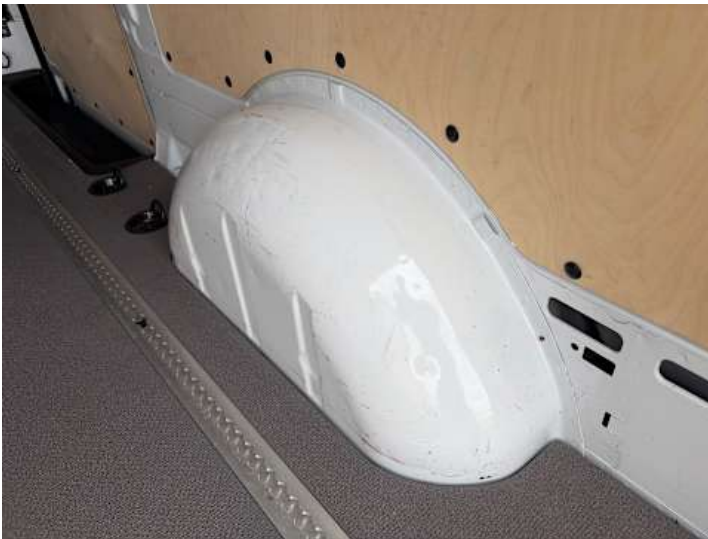
Innenraum (Kratzer)
