## BMW xDrive 28 i

EZ 01/2017 | Geländewagen | Benzin | Automatikgetriebe | 119.188km  
Besteuerung: Differenzbesteuert (§25a UStG)  
Fahrzeugstandort: 60\*\*\*  
Fahrzeug aufgenommen am: 29.07.2026

# Hinweise zum Zustandsbericht

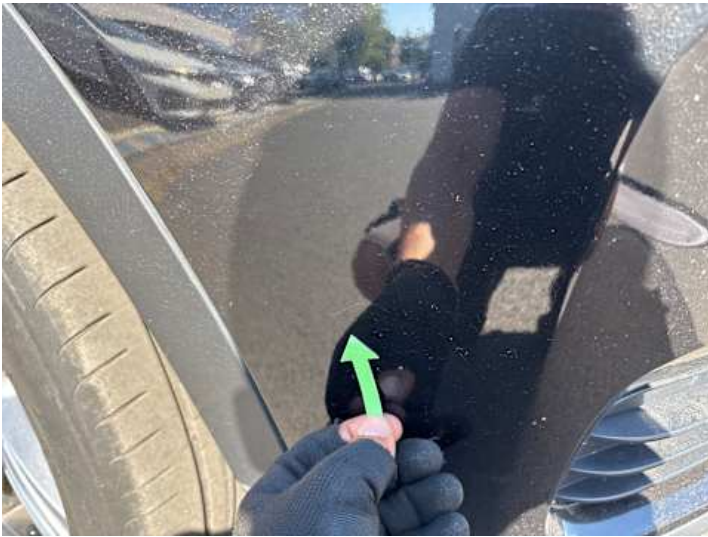
Stoßstange vorne (Kratzer)

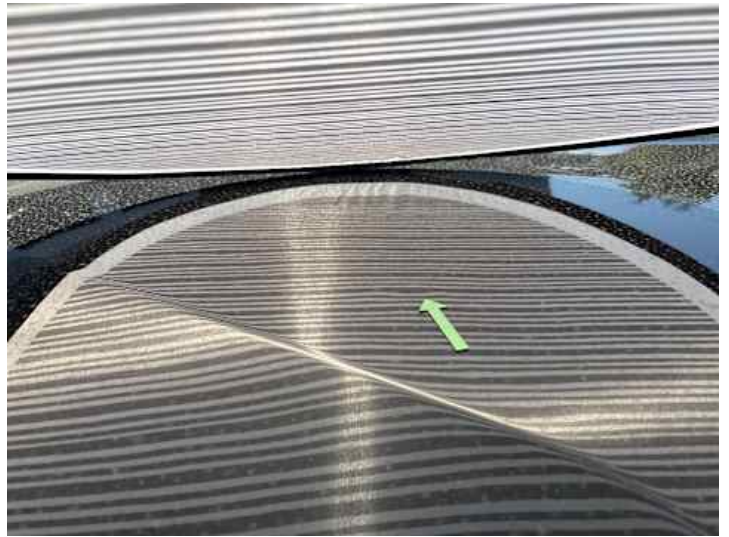
Motorhaube (Delle)

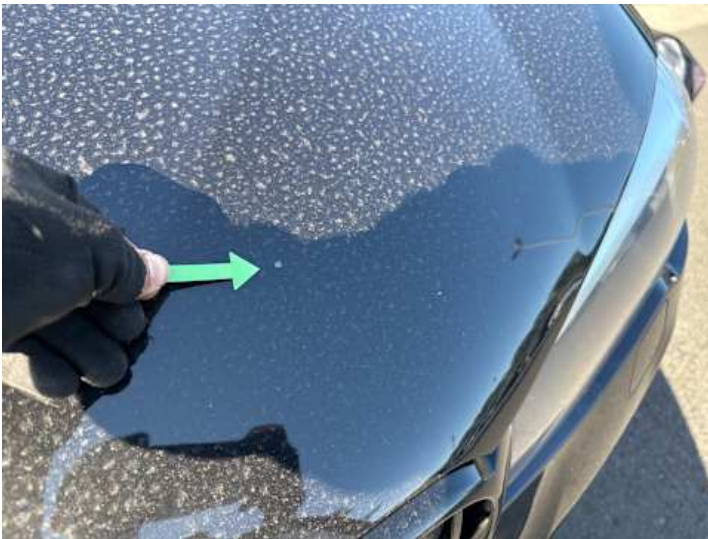
Motorhaube (Steinschlag)

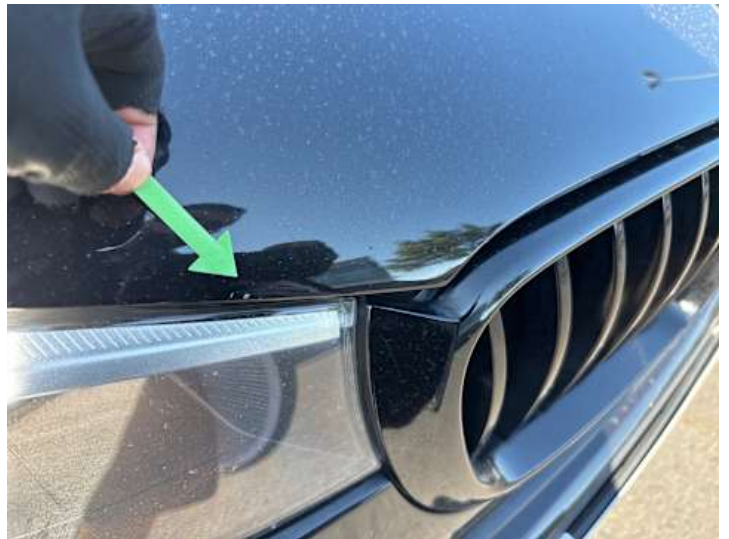
Motorhaube (Steinschlag)

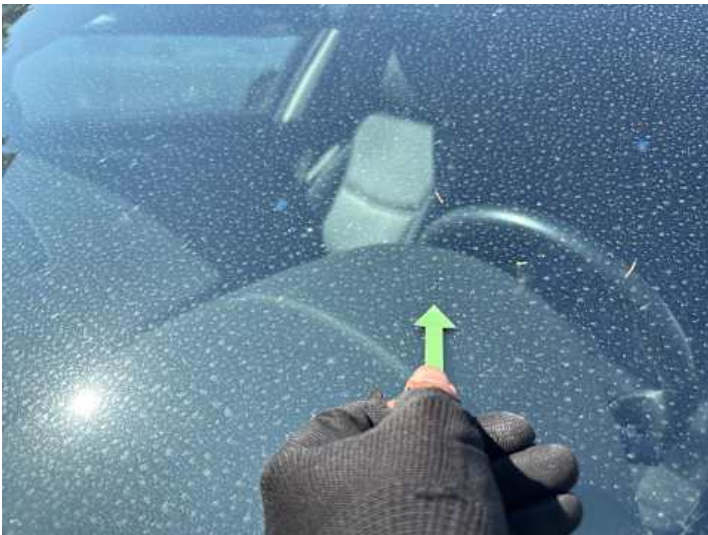
Windschutzscheibe (Steinschlag)

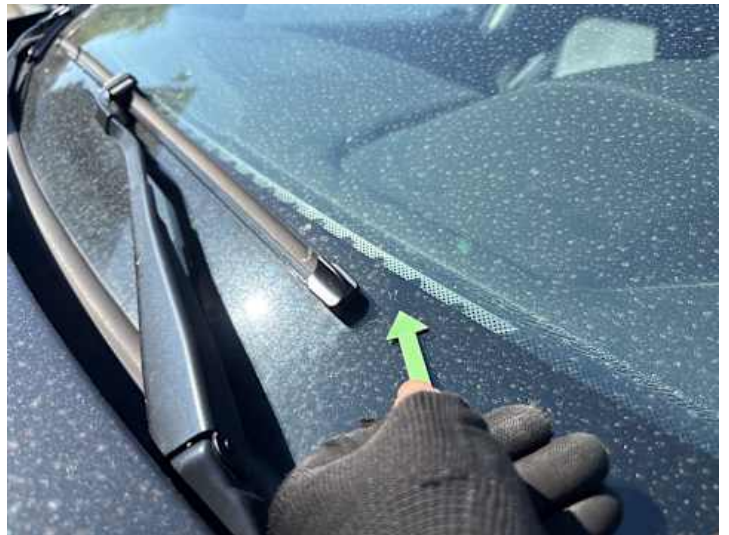
Windschutzscheibe (Steinschlag)

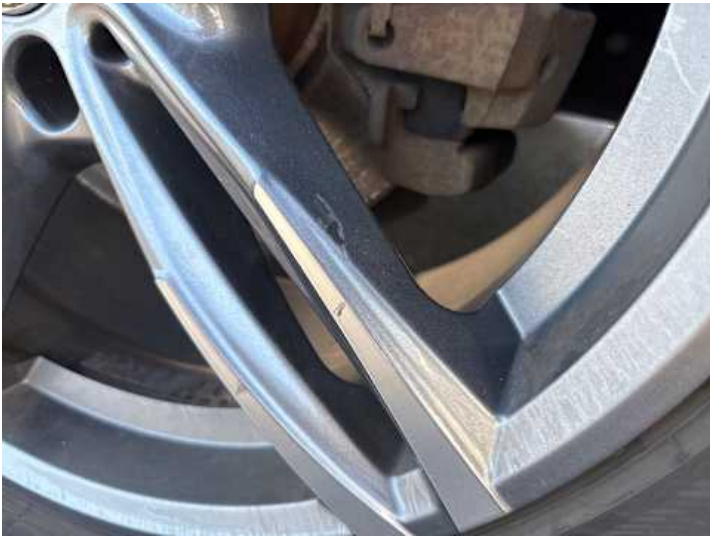
Rad (Kratzer)

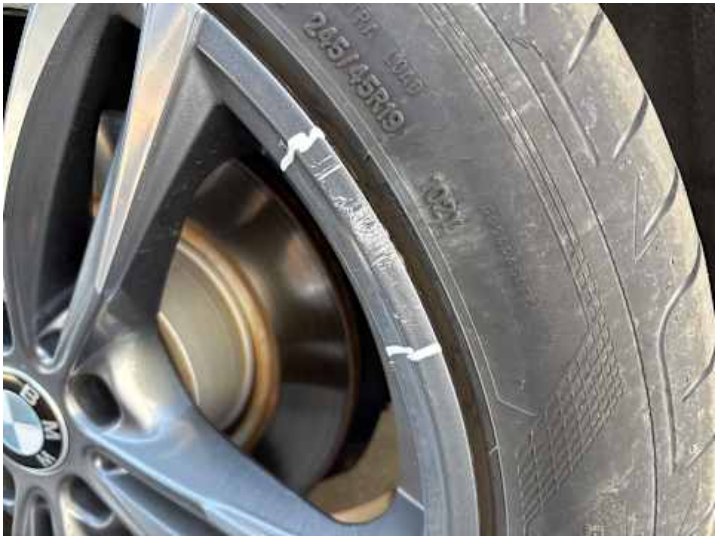
Rad (Kratzer, Kerben)

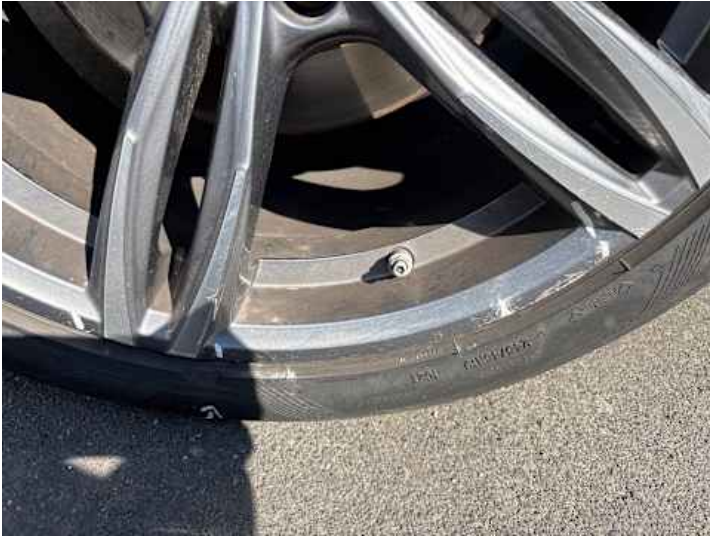
Rad (Kratzer, Kerben)

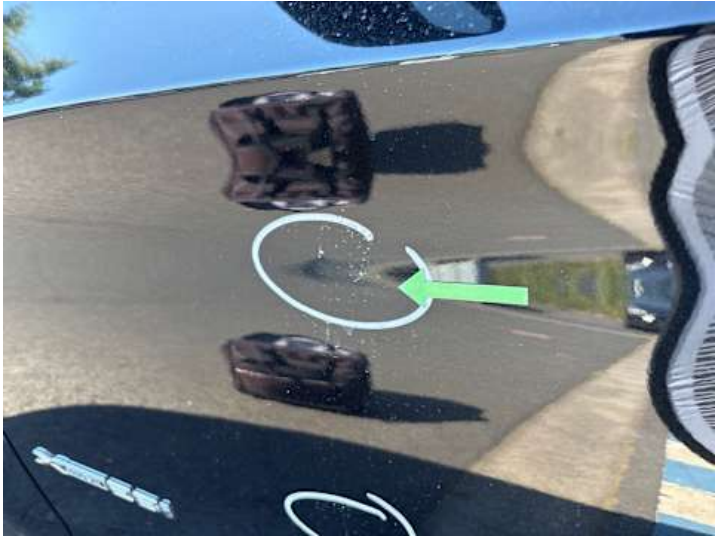
Fahrtür (Kratzer)

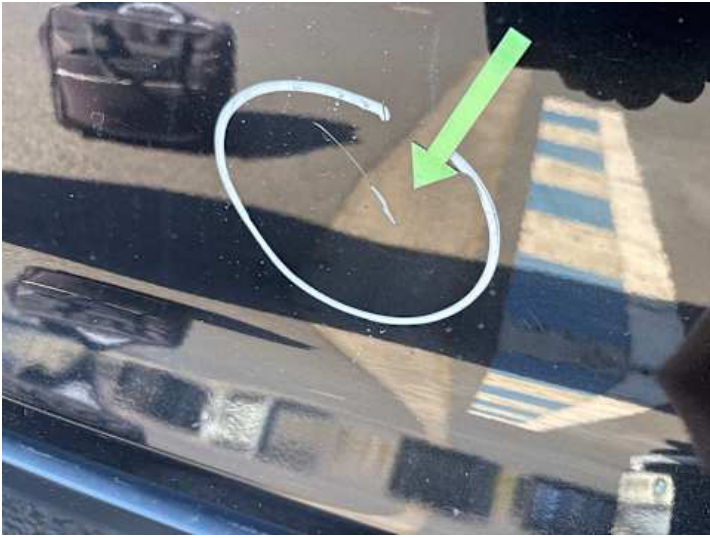
Fahrtür (Kratzer)

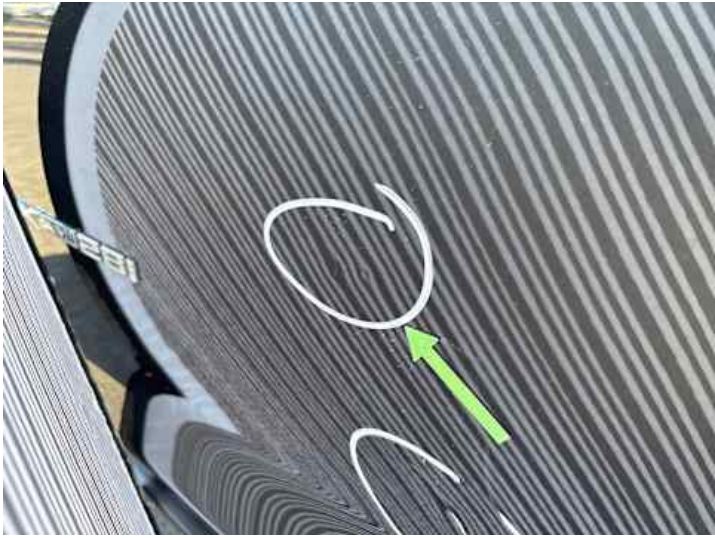
Fahrtür (Delle)

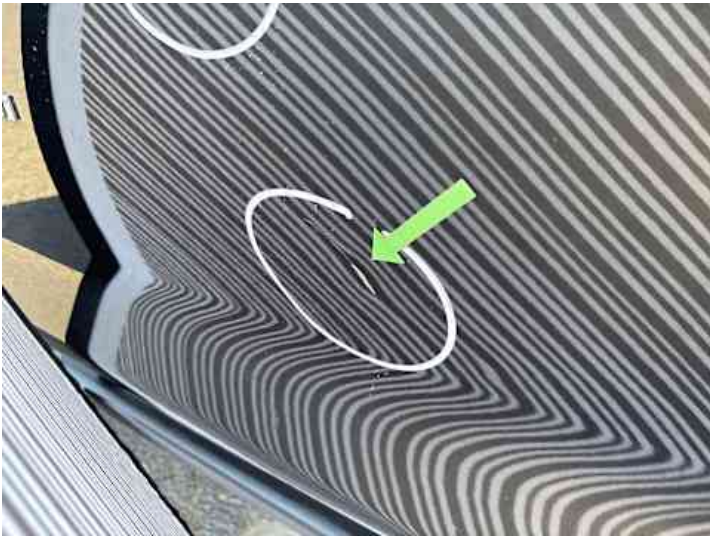
Fahrtür (Delle)

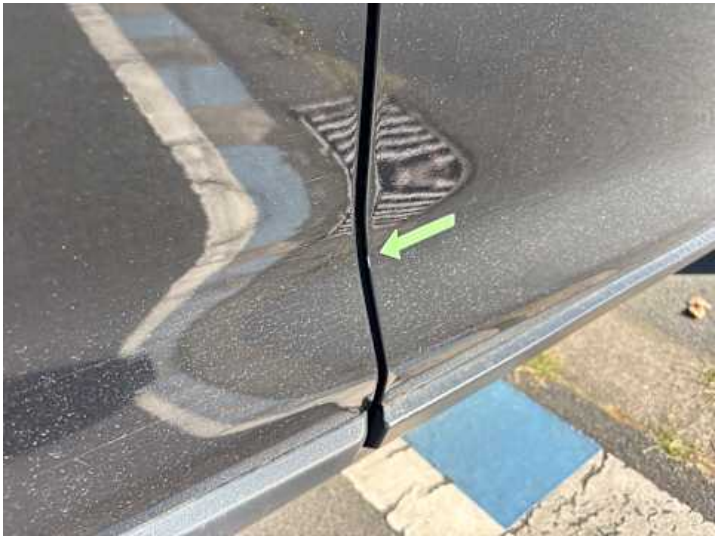
| Fahrzeugteil | Lackschichtdicke (in µm) | Fahrzeugteil | Lackschichtdicke (in µm) |
|---|---|---|---|
| Fahrertür | 145 | Beifahrertür | 385 |

Beifahrtür (Kratzer)

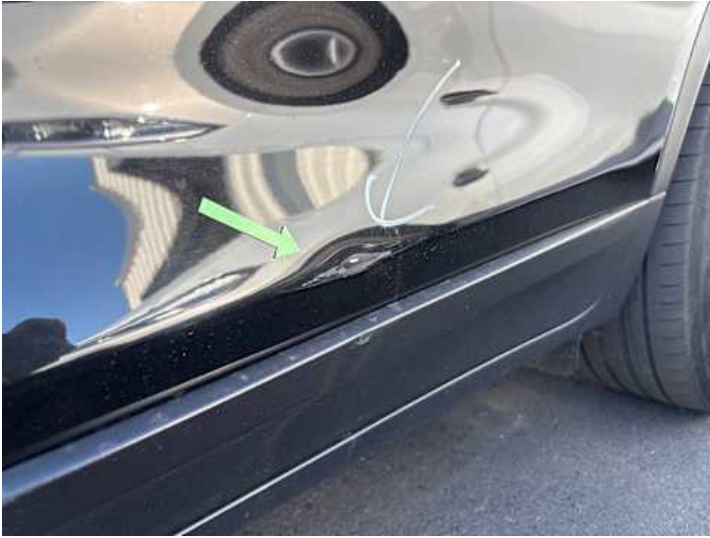
Türe hinten links (Kratzer)

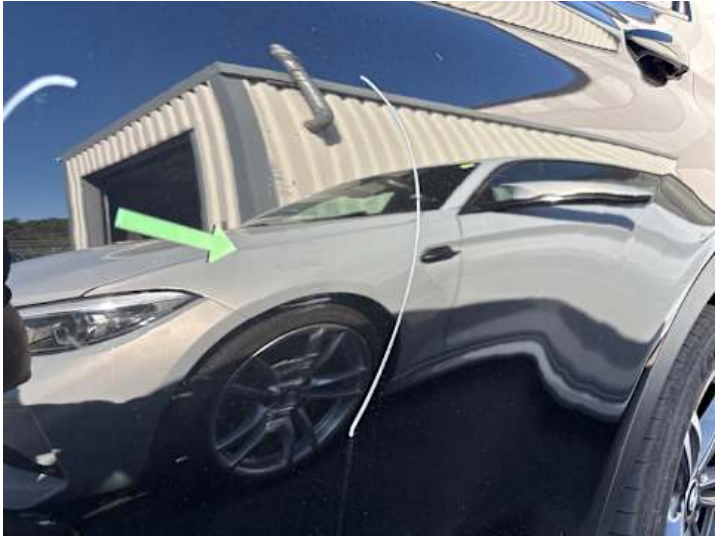
Türe hinten links (Kratzer)

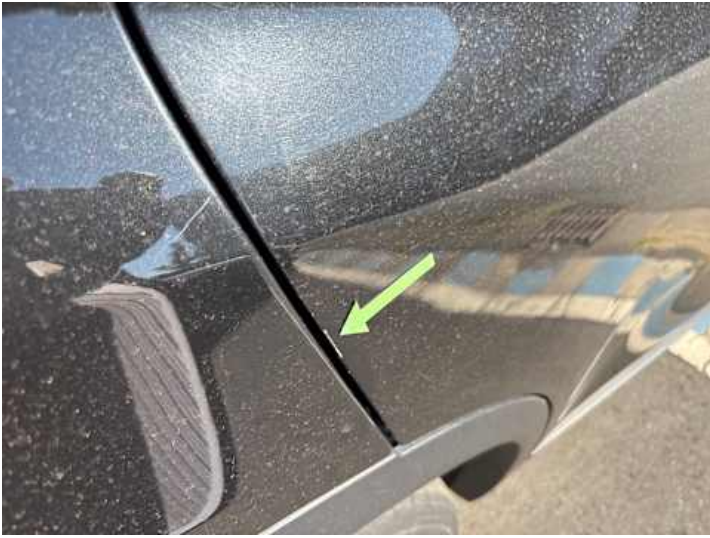
| Fahrzeugteil | Lackschichtdicke (in µm) | Fahrzeugteil | Lackschichtdicke (in µm) |
|---|---|---|---|
| Türe hinten links | 290 | Türe hinten rechts | 1730 |

Türe hinten rechts (Kratzer)

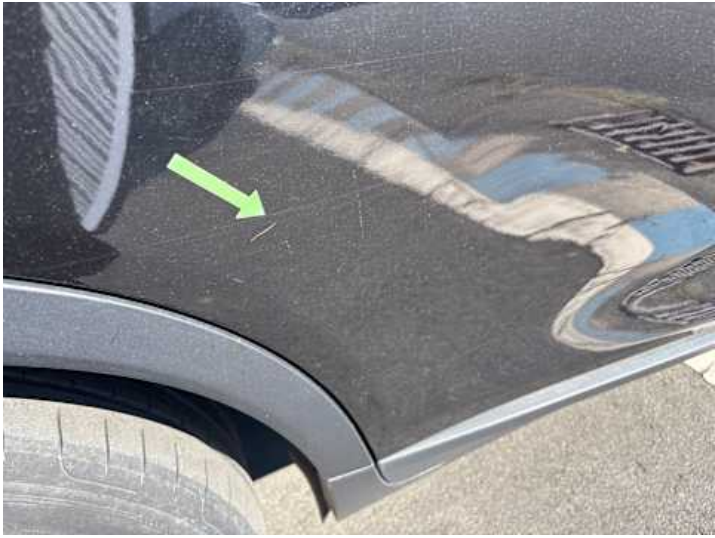
Türe hinten rechts (Kratzer)

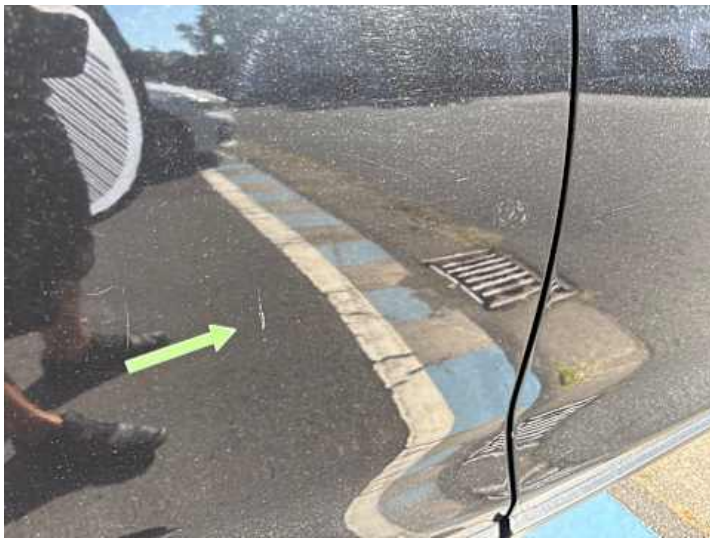
Türe hinten rechts (Kratzer)

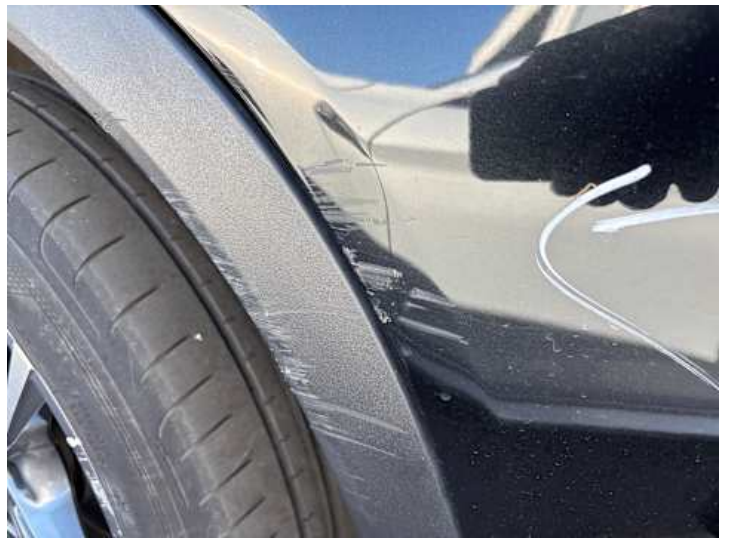
Stoßstange hinten (Kratzer)

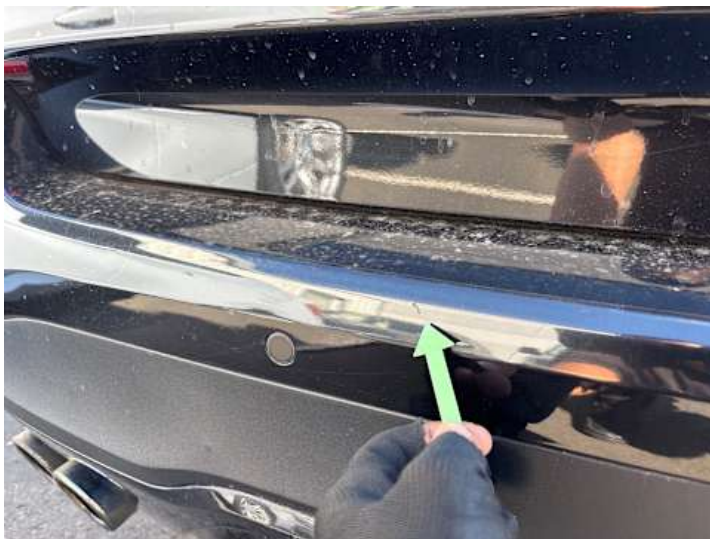
Stoßstange hinten (Kratzer)

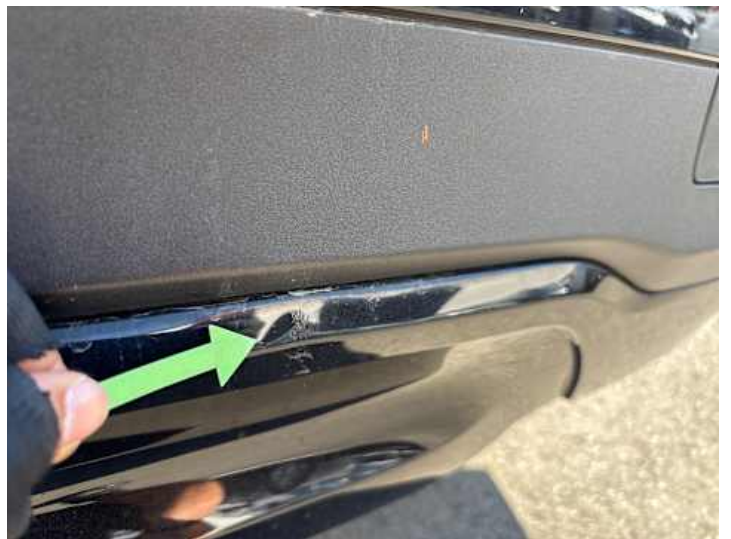
Stoßstange hinten (Kratzer)

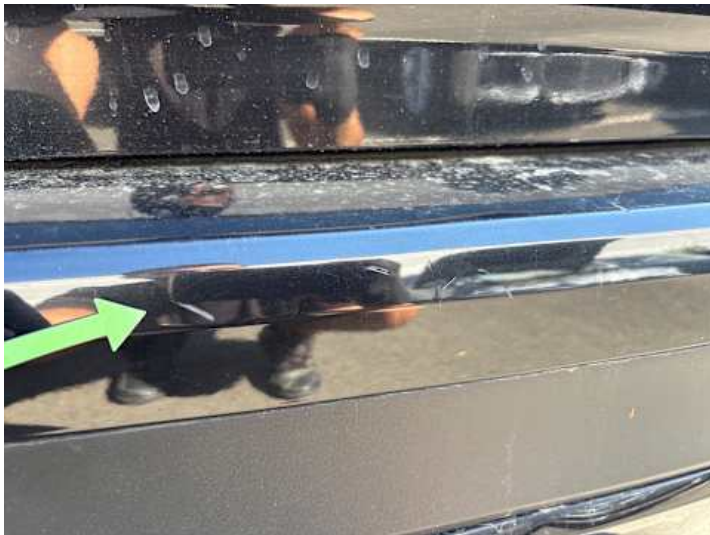
Stoßstange hinten (Kratzer)

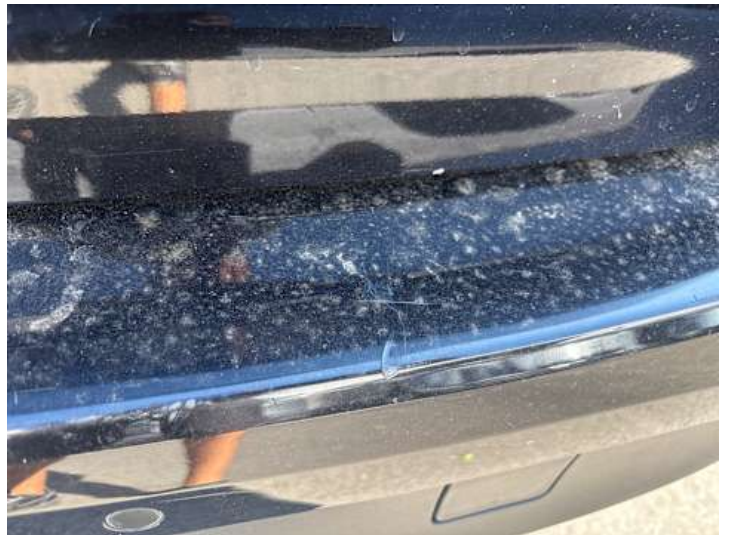
Stoßstange hinten (Kratzer)

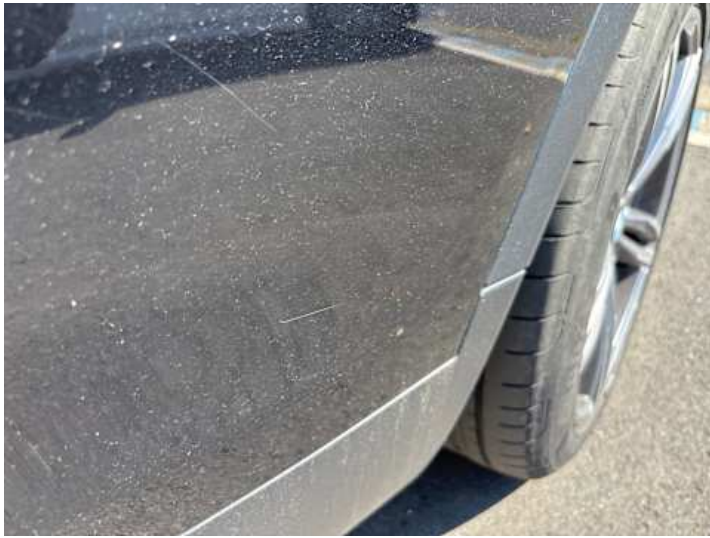
Stoßstange hinten (Kratzer)

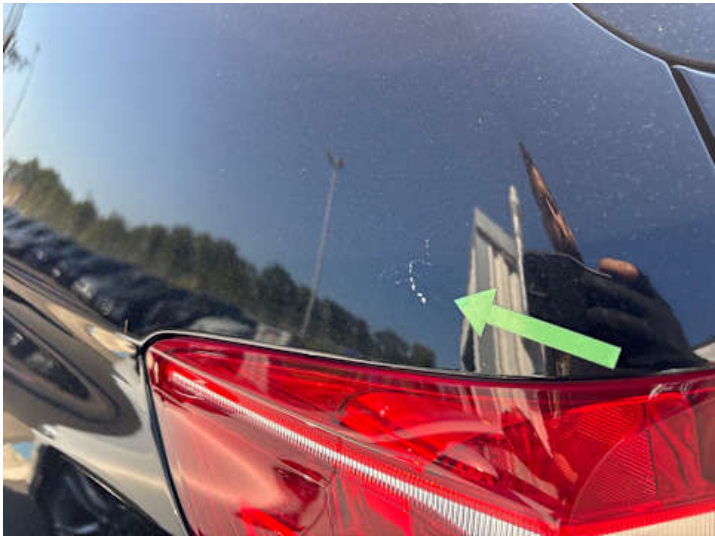
| Fahrzeugteil | Lackschichtdicke (in µm) | Fahrzeugteil | Lackschichtdicke (in µm) |
|---|---|---|---|
| Seitenteil hinten links | 1135 | Seitenteil hinten rechts | 250 |

Seitenteil hinten links (Kratzer)

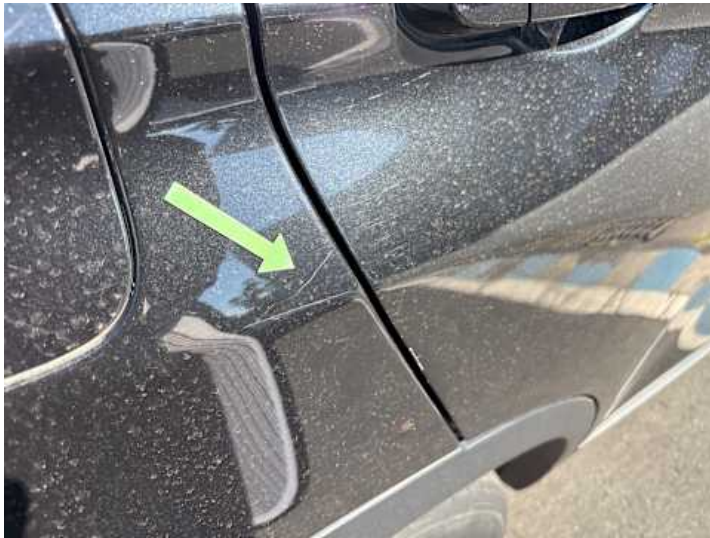
Seitenteil hinten rechts (Kratzer)

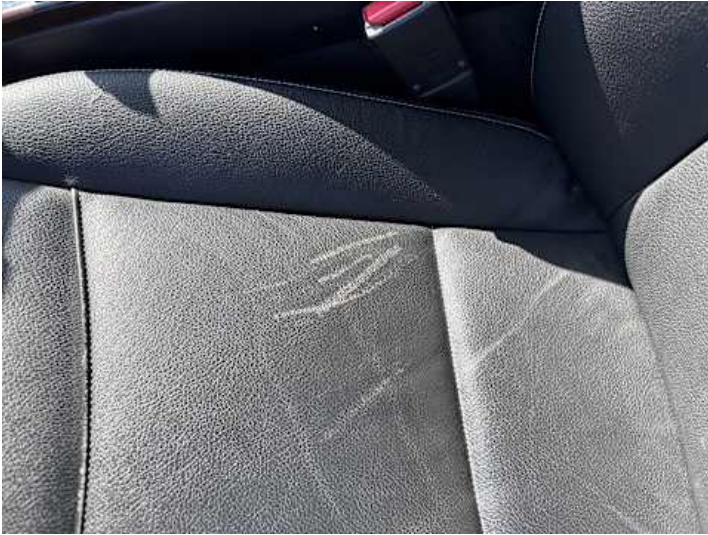
Innenraum (Diverse Schäden)

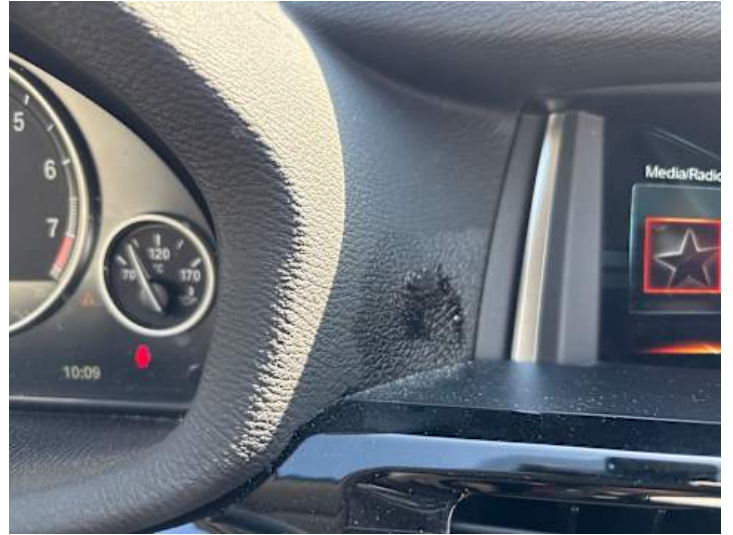
Innenraum (Verschmutzung)

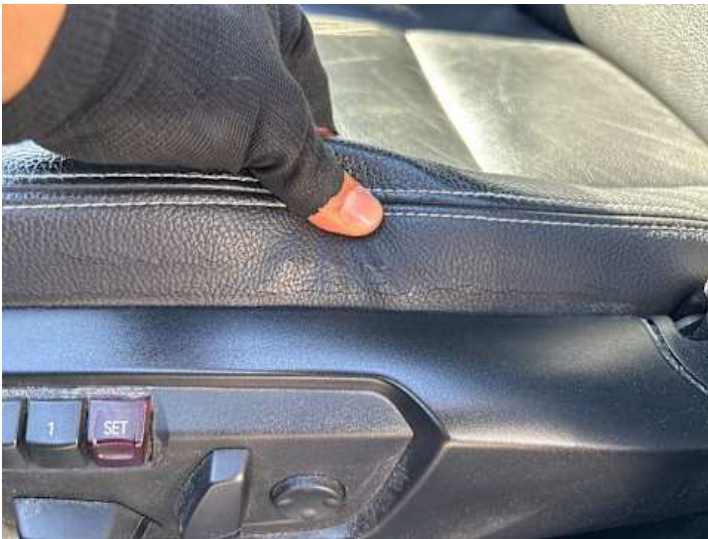
Innenraum (Riss/Bruch)
