## Skoda Kodiaq Ambition 4x4

EZ 06/2018 | Geländewagen | Diesel | Schaltgetriebe | 201.524km  
Besteuerung: Differenzbesteuert (§25a UStG)  
Fahrzeugstandort: 87\*\*\*  
Fahrzeug aufgenommen am: 06.08.2026

# Hinweise zum Zustandsbericht

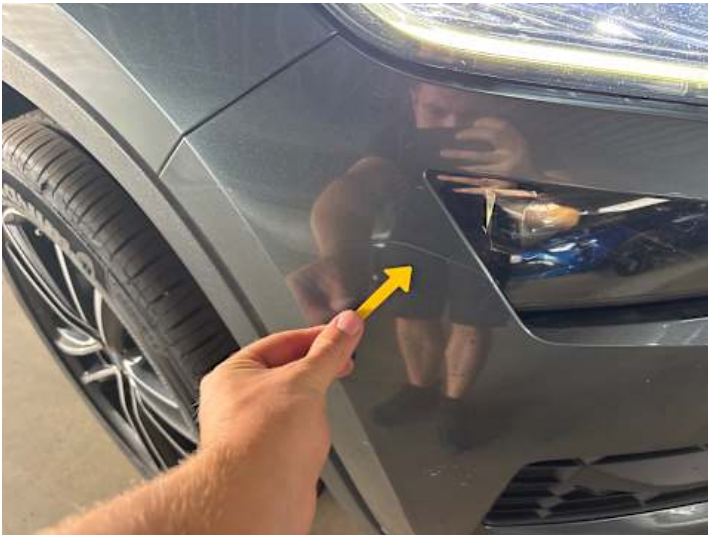
Stoßstange vorne (Kratzer)

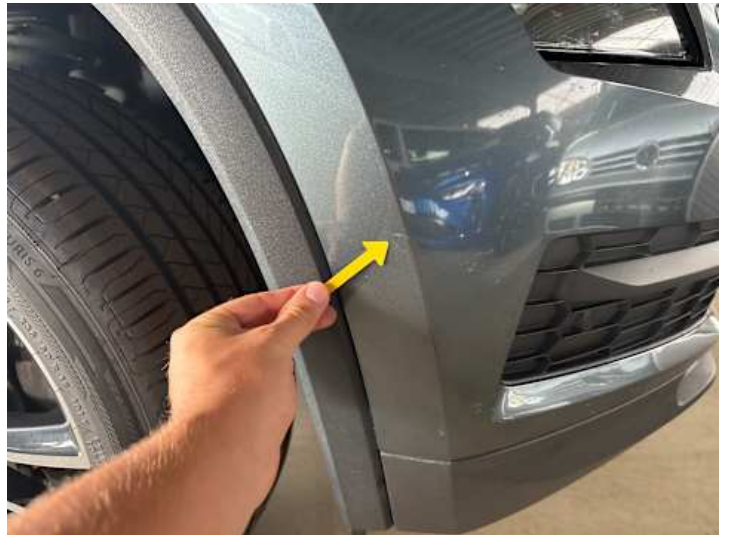
Stoßstange vorne (Kratzer)

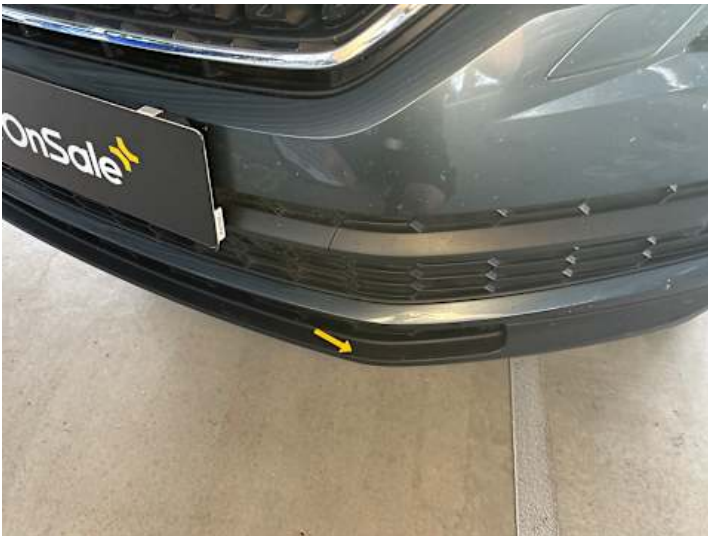
Stoßstange vorne (Kratzer)

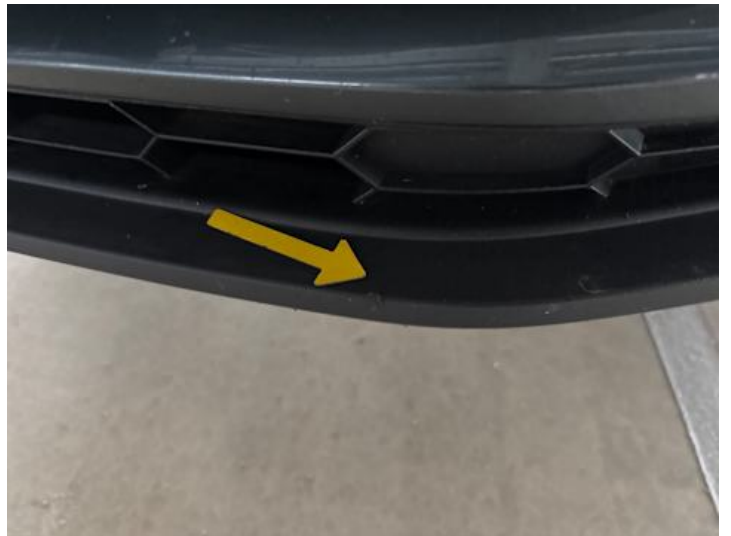
Stoßstange vorne (Kratzer)

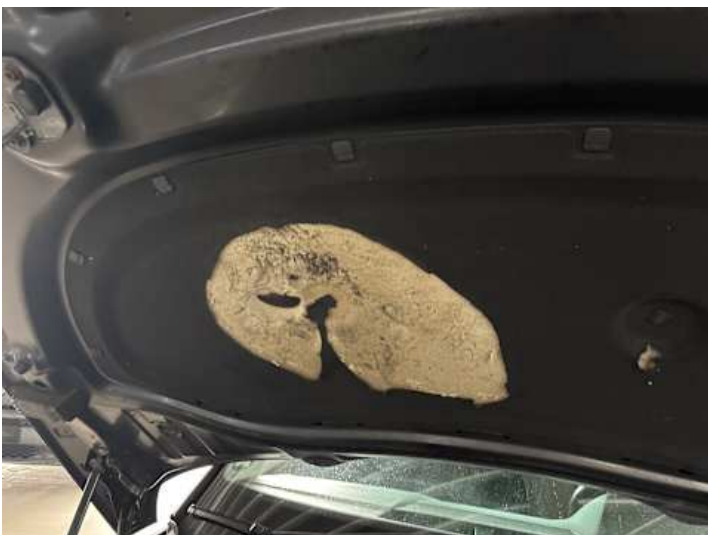
Motorhaube (Riss/Bruch)

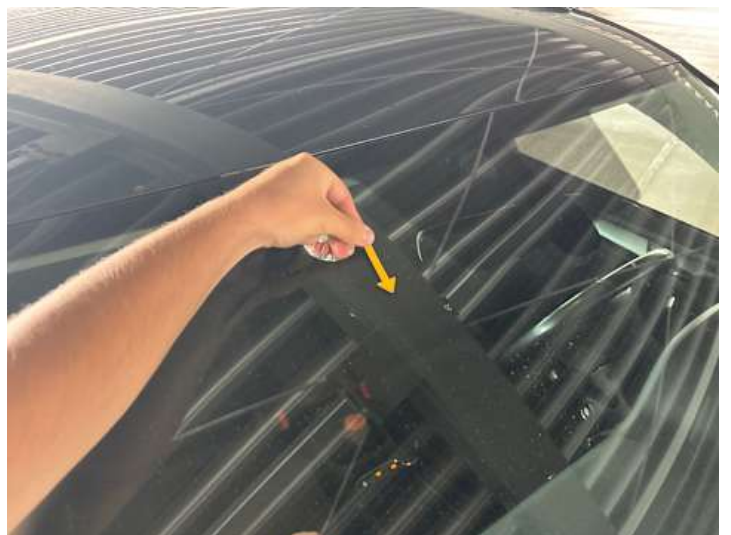
Windschutzscheibe (Riss/Bruch, Steinschlag)

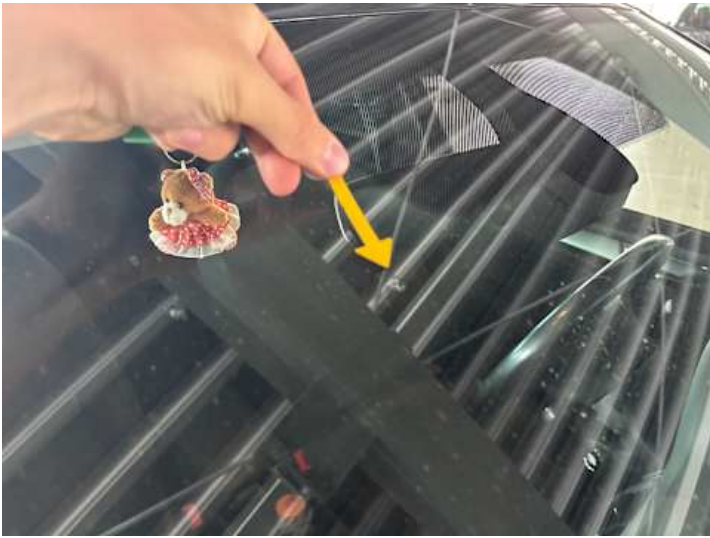
Windschutzscheibe (Riss/Bruch, Steinschlag)

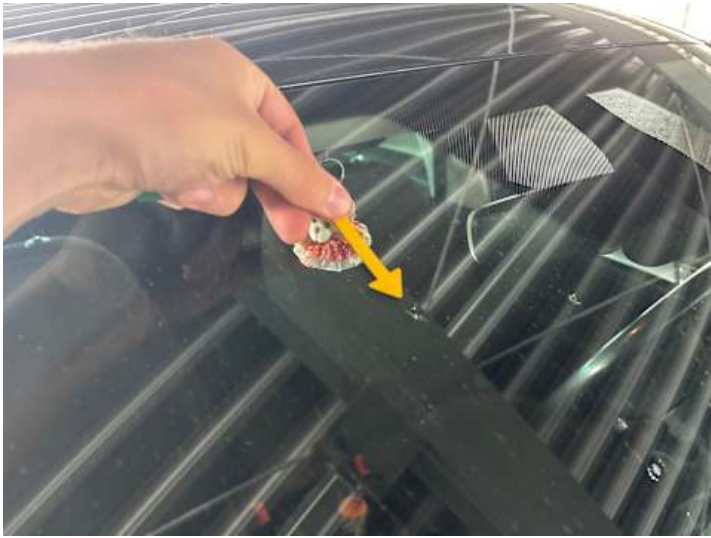
Windschutzscheibe (Riss/Bruch, Steinschlag)

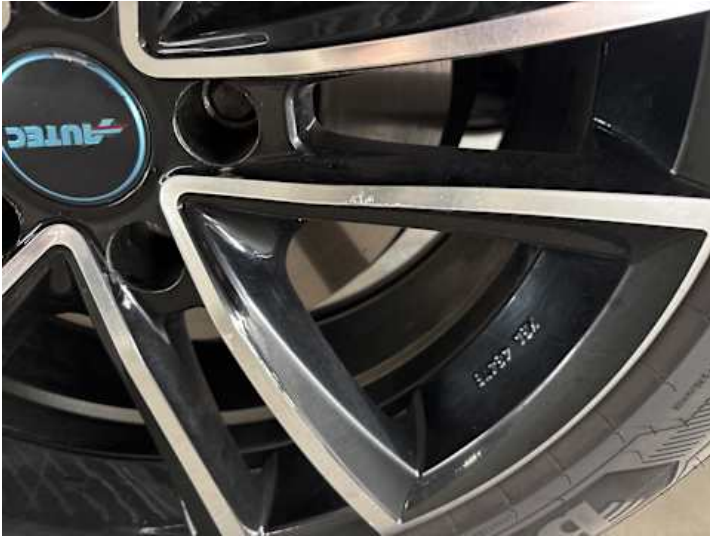
Rad (Anderer Schaden): Lackschaden

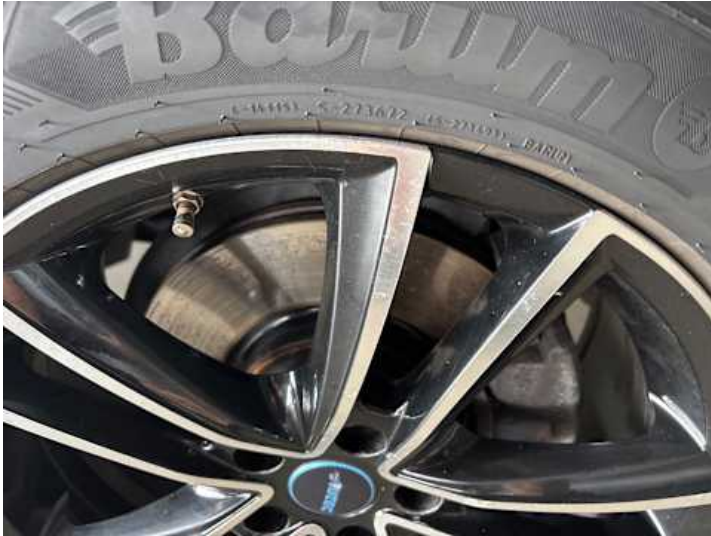
Rad (Anderer Schaden): Lackschaden

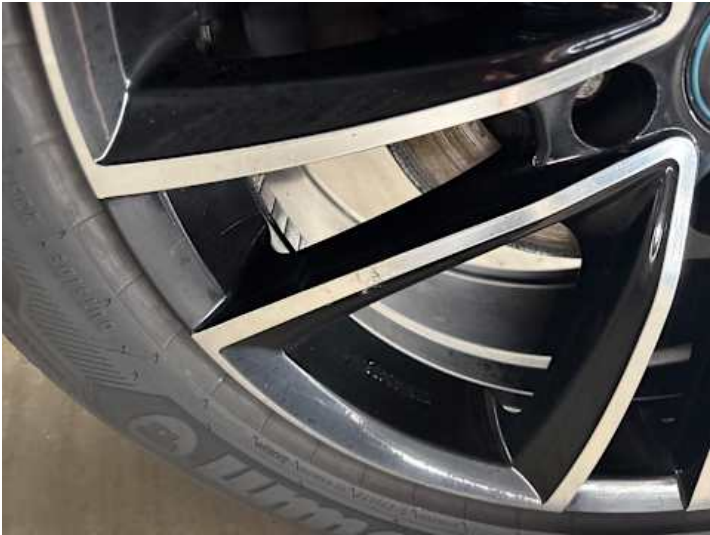
Rad (Anderer Schaden): Lackschaden

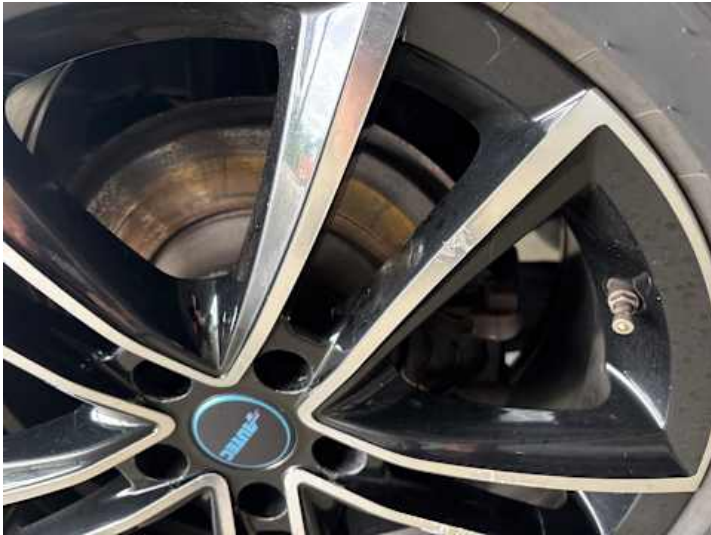
Rad (Kratzer, Anderer Schaden): Lackschaden

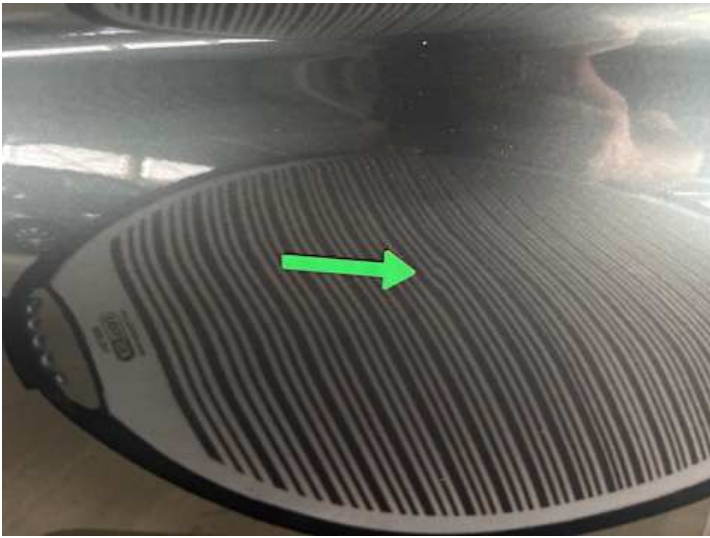
Fahrentür (Delle)

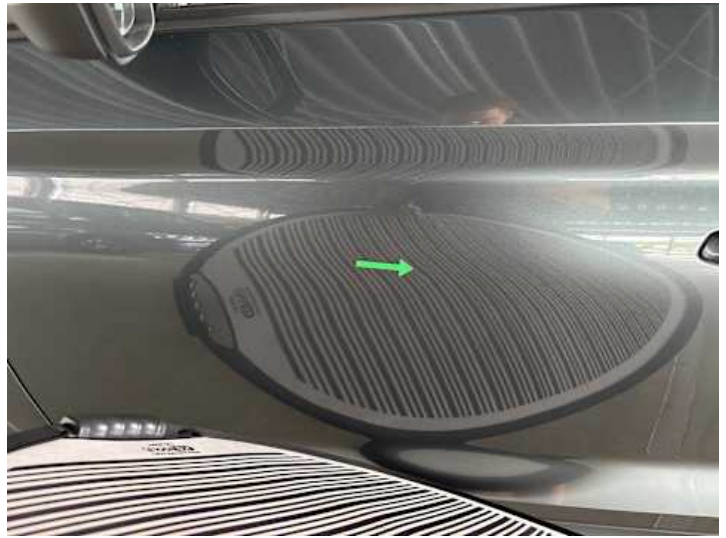
Fahrentür (Delle)

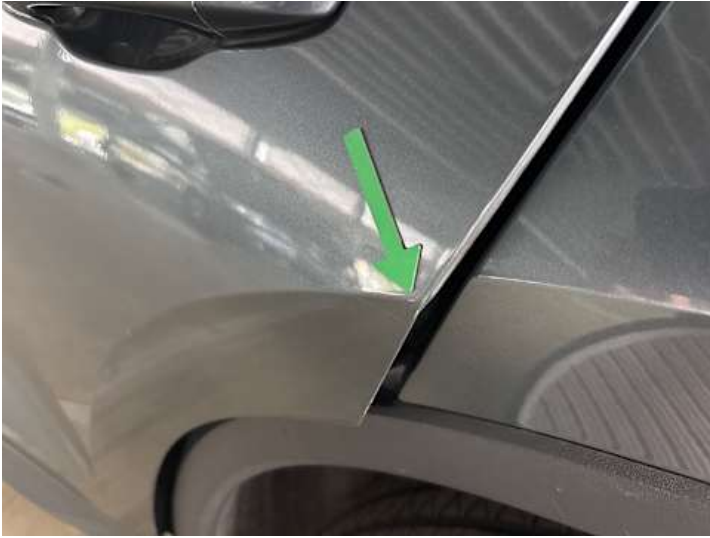
Türe hinten links (Lackschaden)

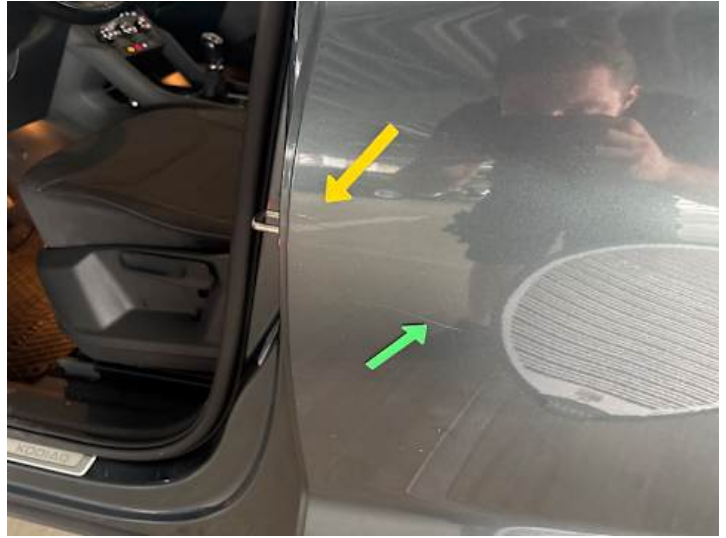
Türe hinten links (Kratzer)

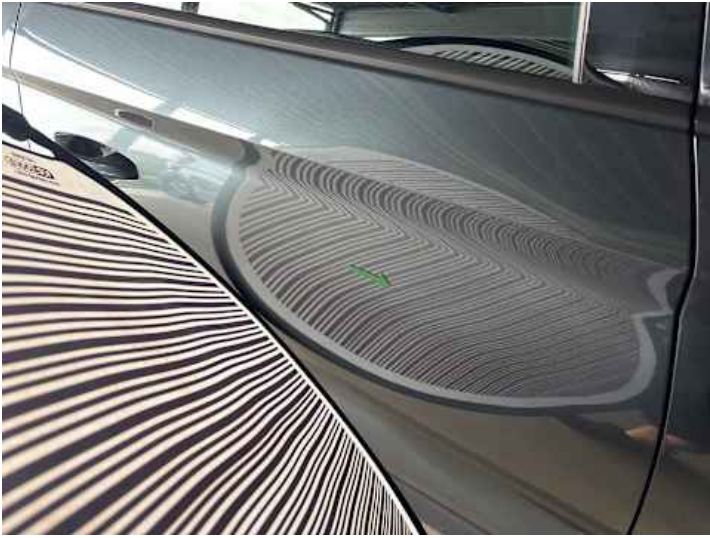
Türe hinten rechts (Kratzer, Delle)

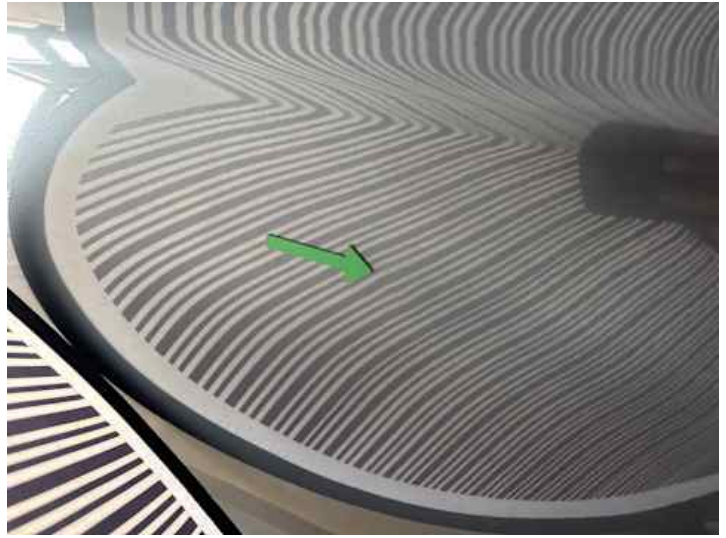
Türe hinten rechts (Kratzer, Delle)

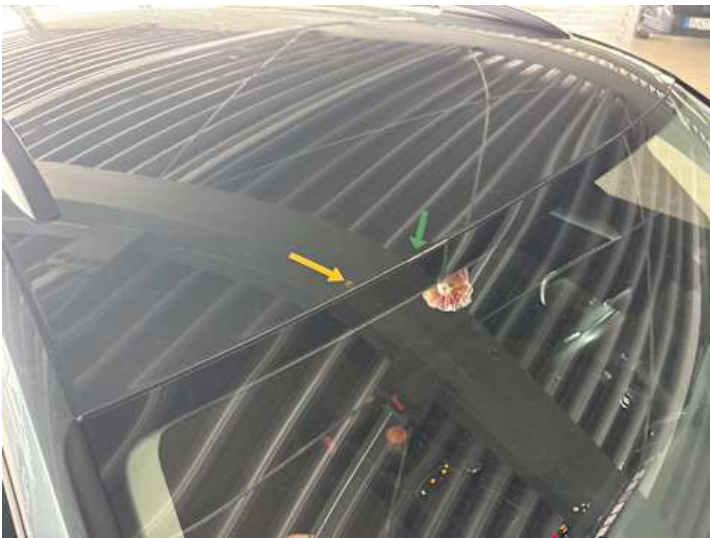
Dach (Lackschaden, Rost)

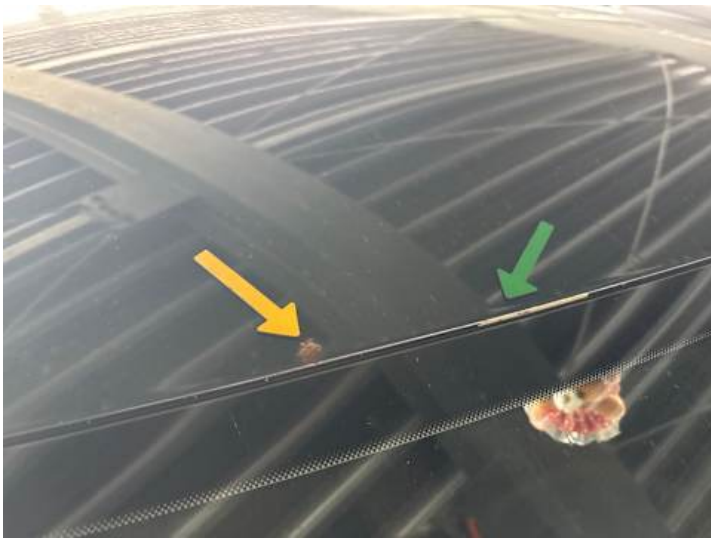
Dach (Lackschaden, Rost)

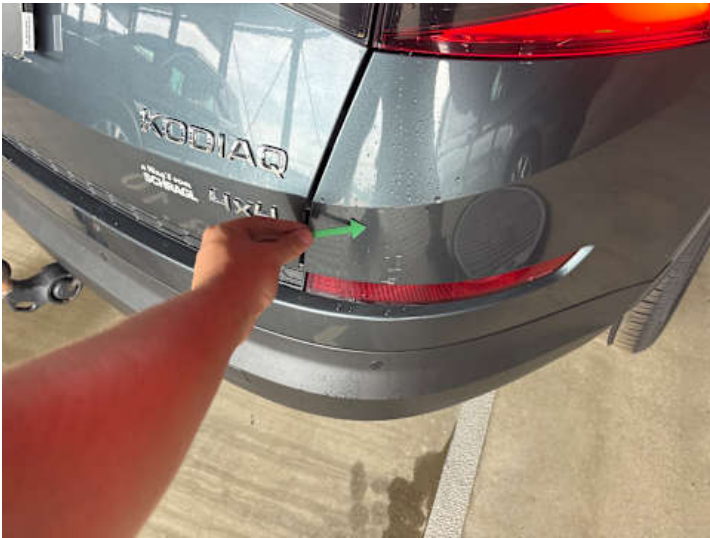
Stoßstange hinten (Kratzer, Lackschaden)

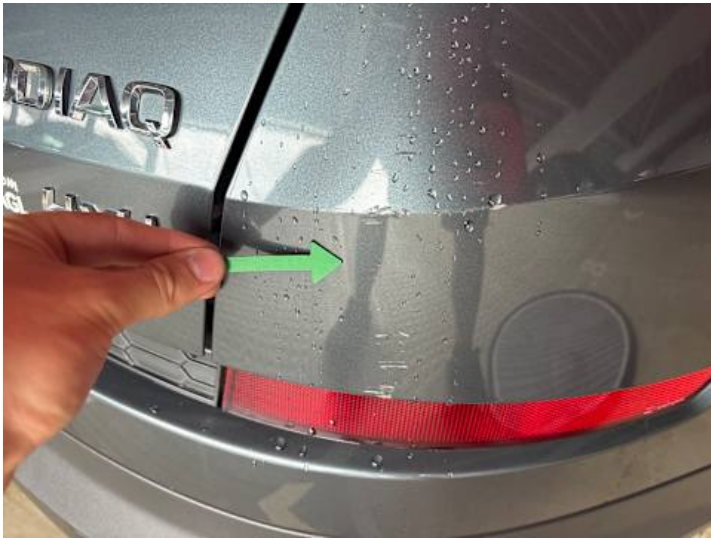
Stoßstange hinten (Kratzer, Lackschaden)

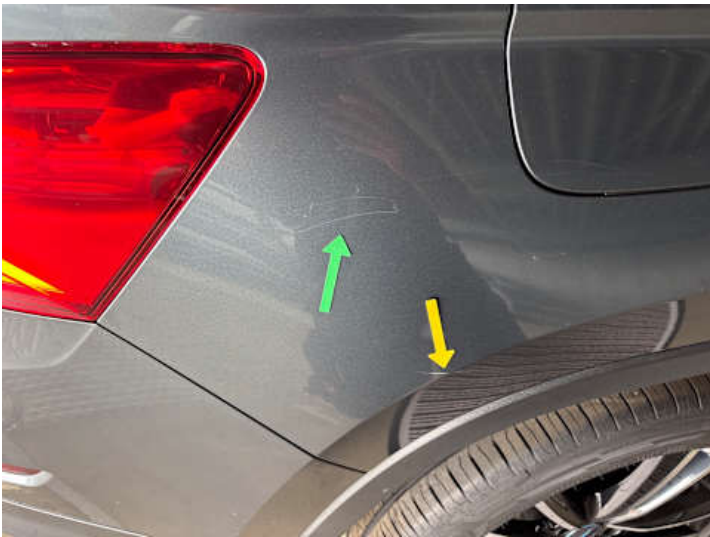
Seitenteil hinten rechts (Kratzer)

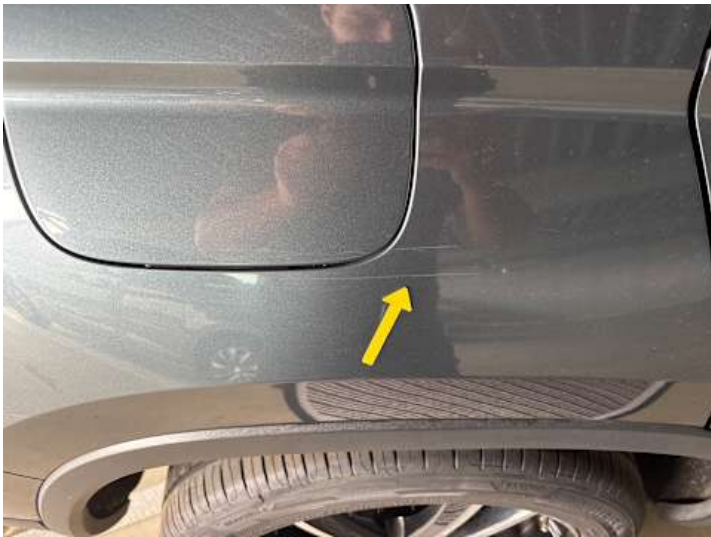
Seitenteil hinten rechts (Kratzer)

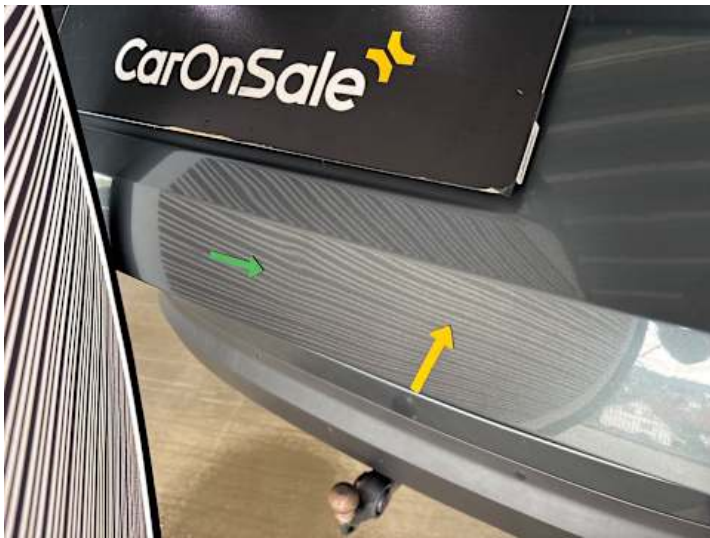
Heckklappe (Delle)

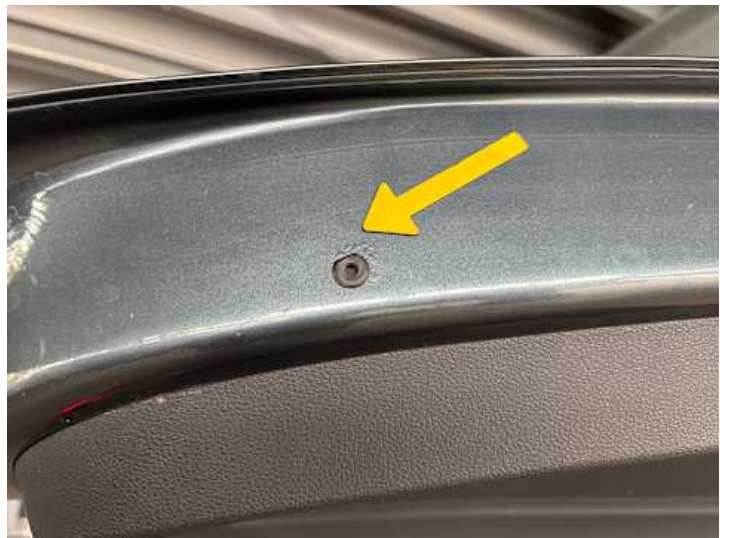
Heckklappe (Lackschaden, Rost)

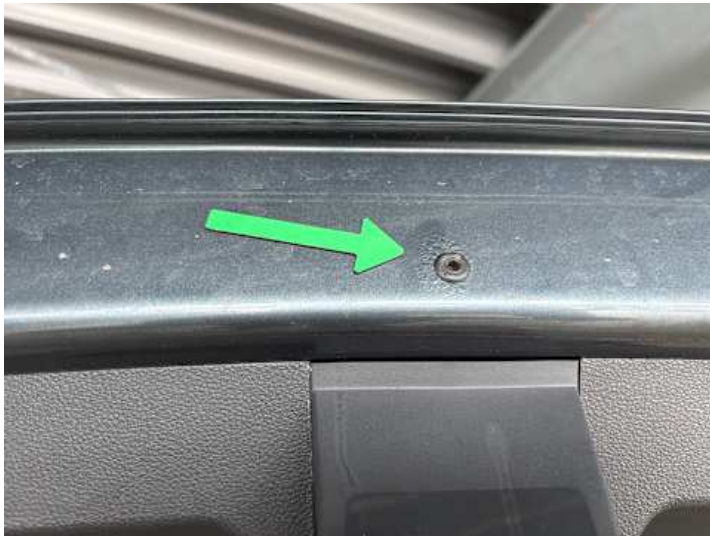
Heckklappe (Lackschaden, Rost)

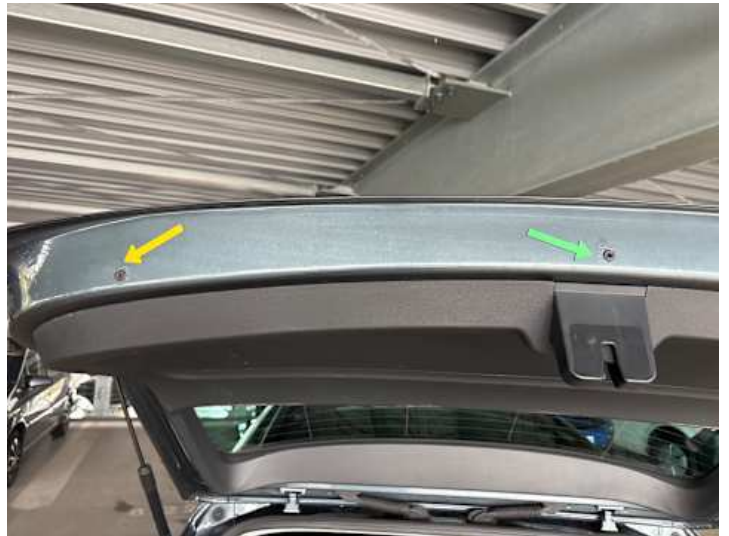
Heckklappe (Lackschaden, Rost)

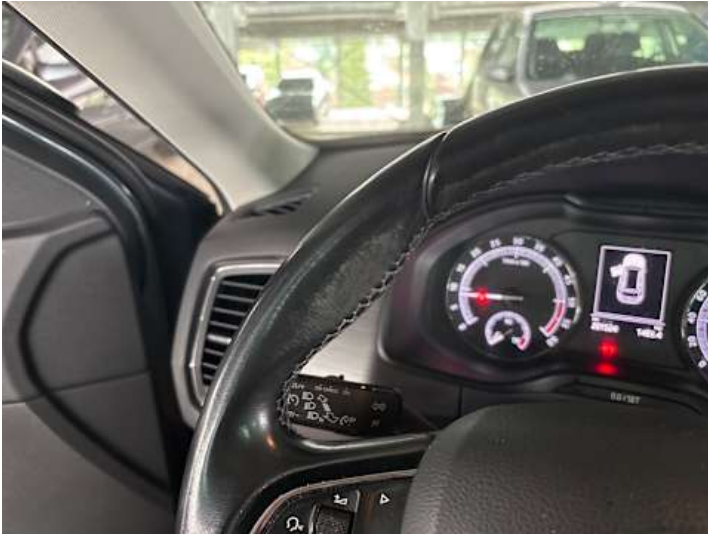
Innenraum (Verschleiß)

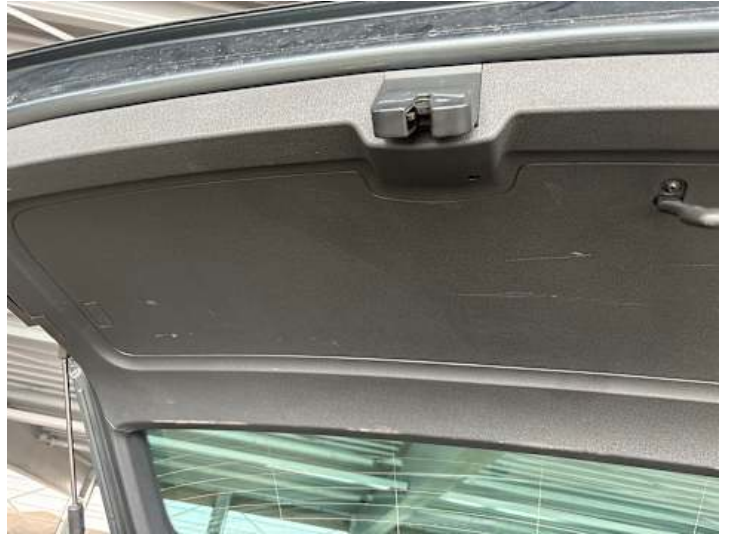
Innenraum (Verschmutzung, Kratzer)
