## Mercedes-Benz 2.2 CDI lang

EZ 04/2009 | Van | Diesel | Automatikgetriebe | 345.606km  
Besteuerung: Differenzbesteuert (§25a UStG)  
Fahrzeugstandort: 21\*\*\*  
Fahrzeug aufgenommen am: 03.08.2026

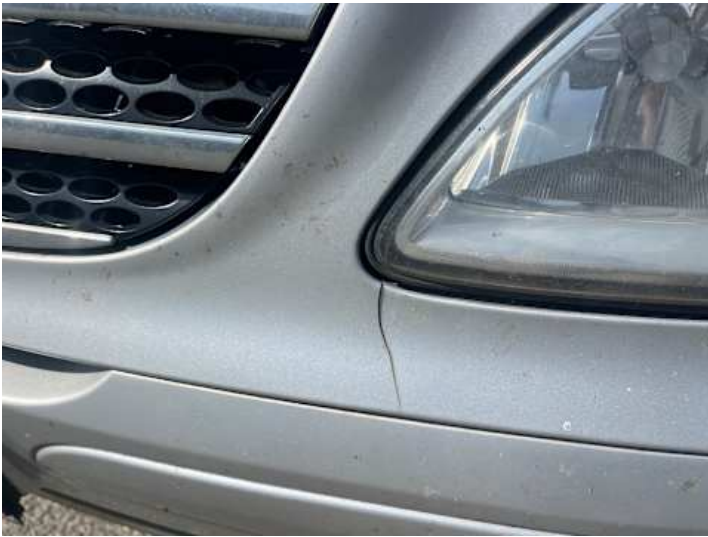
Stoßstange vorne (Riss/Bruch)

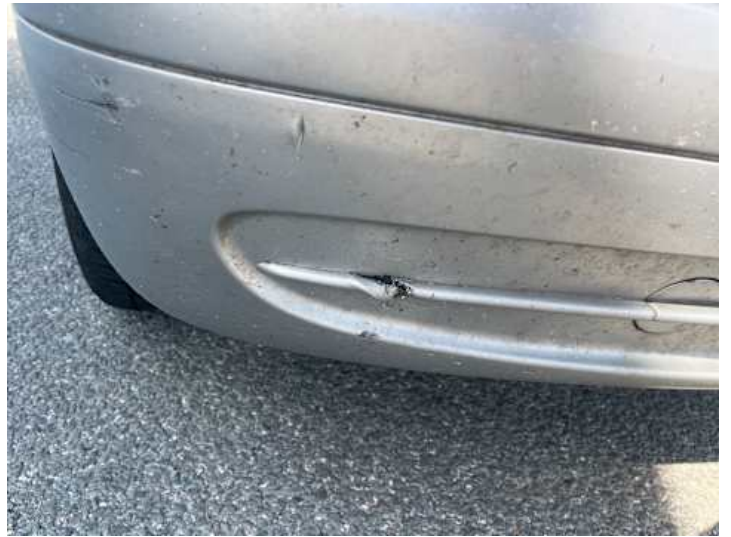
Stoßstange vorne (Verformung)

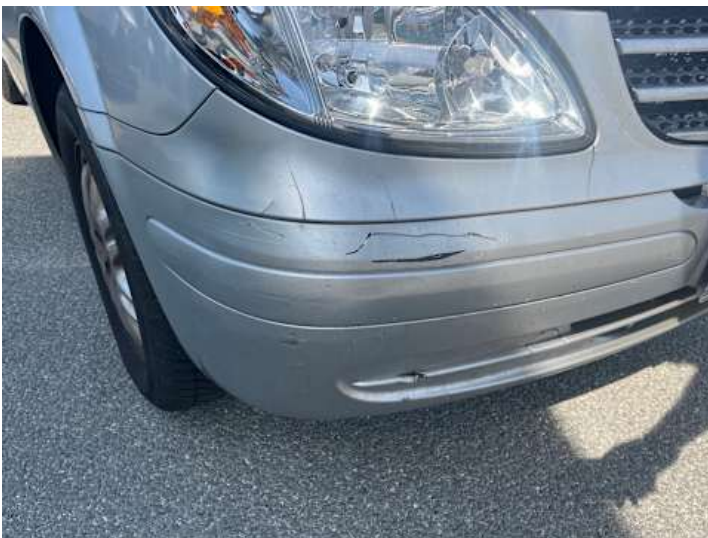
Stoßstange vorne (Kratzer, Lackschaden)

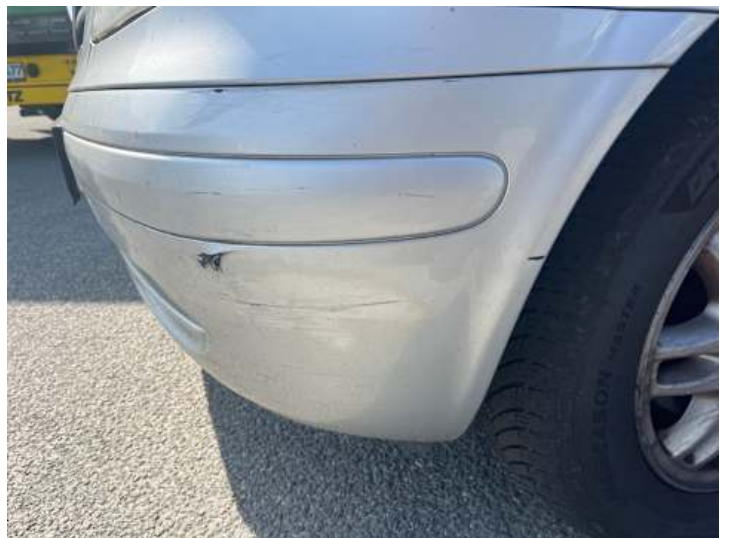
Stoßstange vorne (Kratzer, Lackschaden)

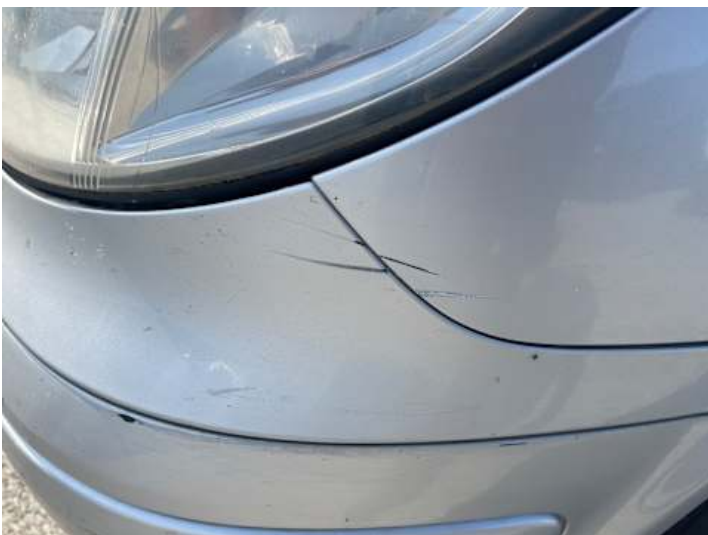
Stoßstange vorne (Kratzer, Lackschaden)

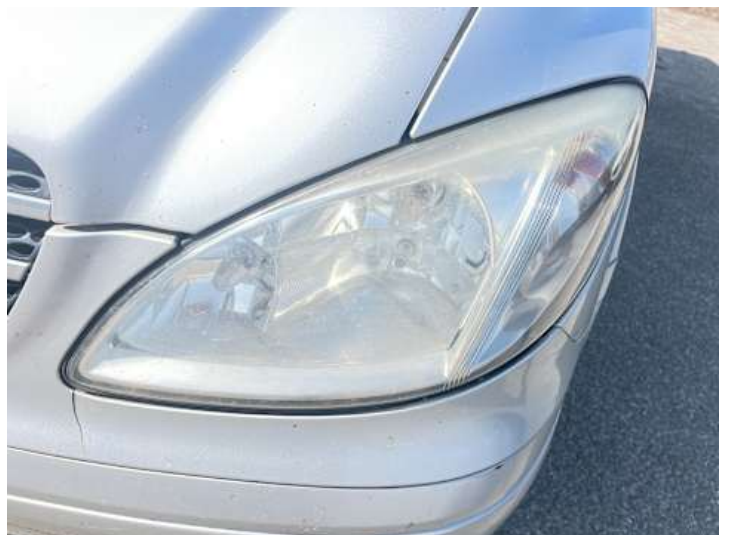
Scheinwerfer (links) (Blind)

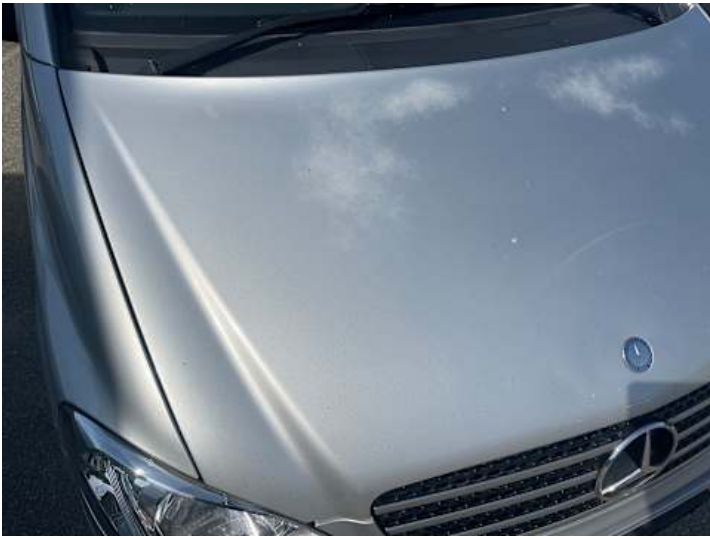
Motorhaube (Lackschaden)

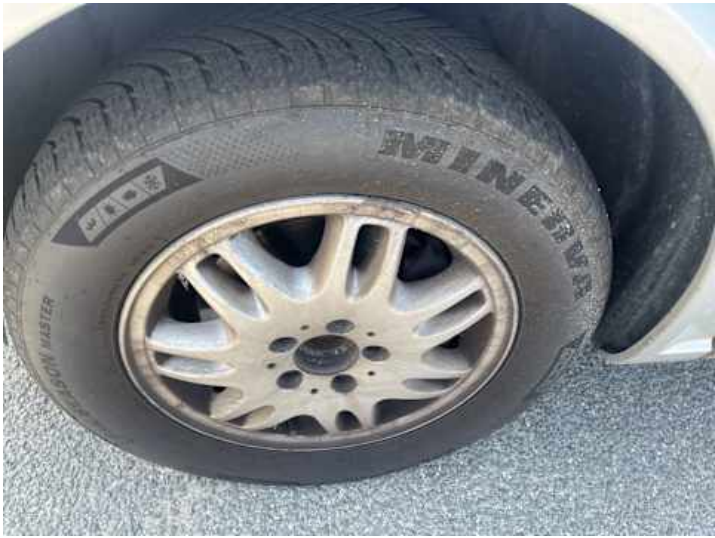
Rad (Kerben)

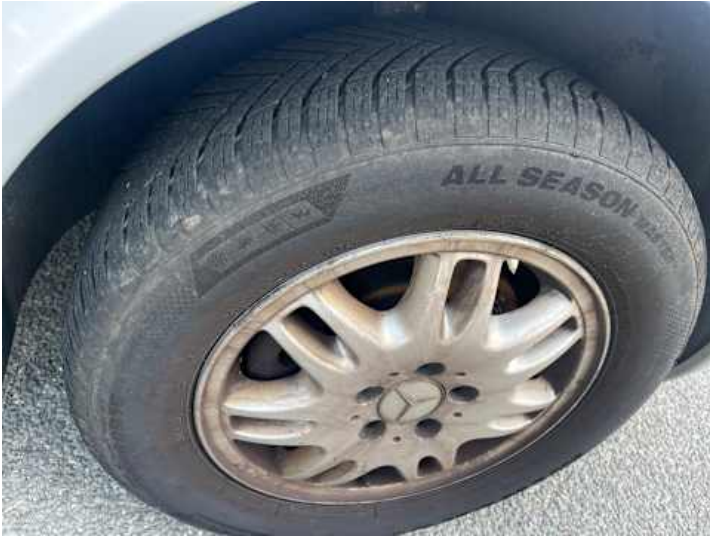
Rad (Kerben)

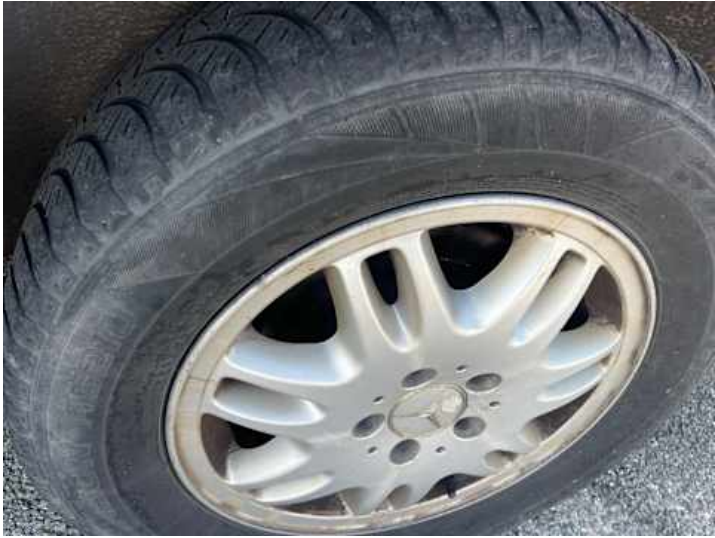
Rad (Kerben)

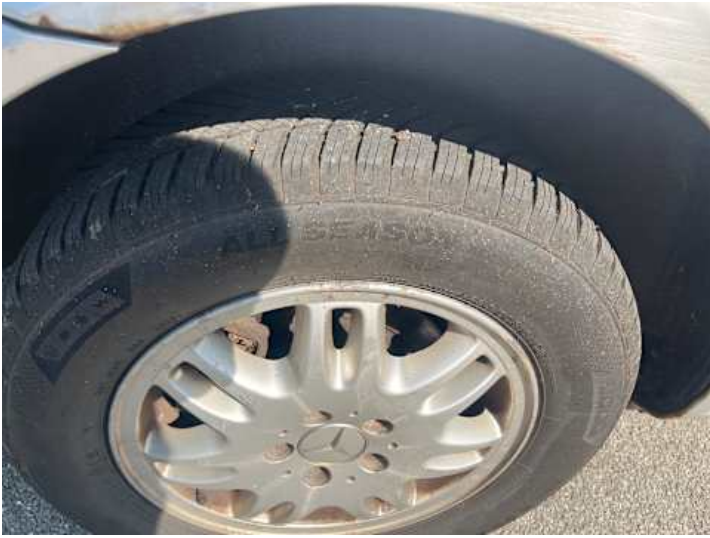
Rad (Kerben)

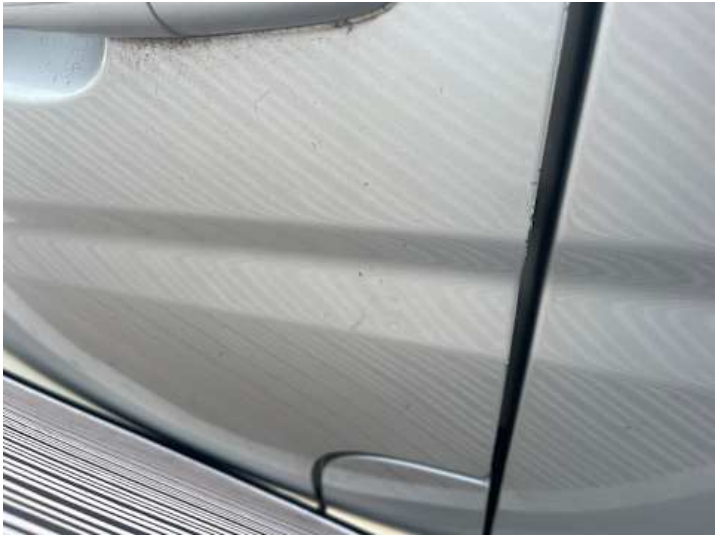
Fahrtür (Delle)

Fahrertür (Delle)

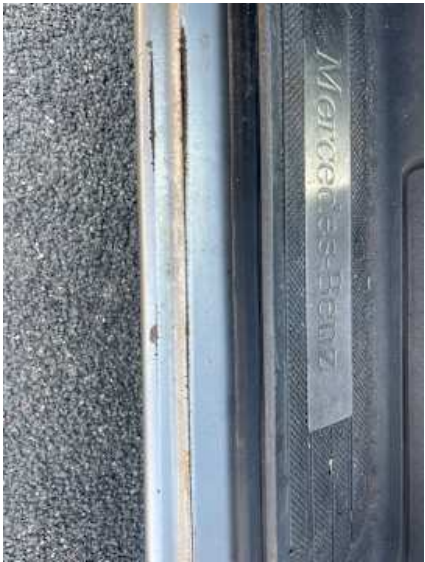
Fahrertür (Lackschaden, Rost)

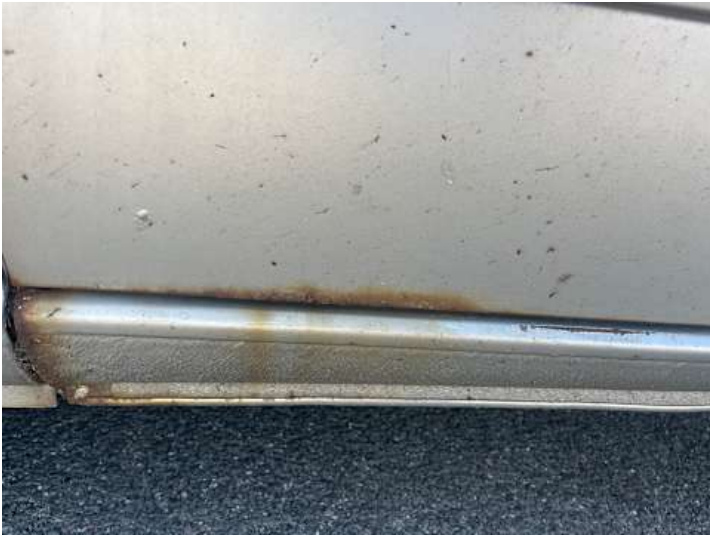
Fahrertür (Lackschaden, Rost)

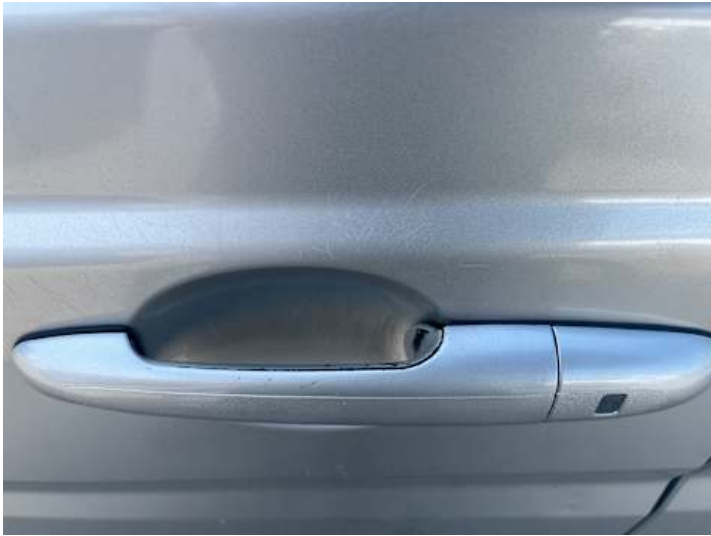
Fahrertür (Kratzer, Lackschaden)

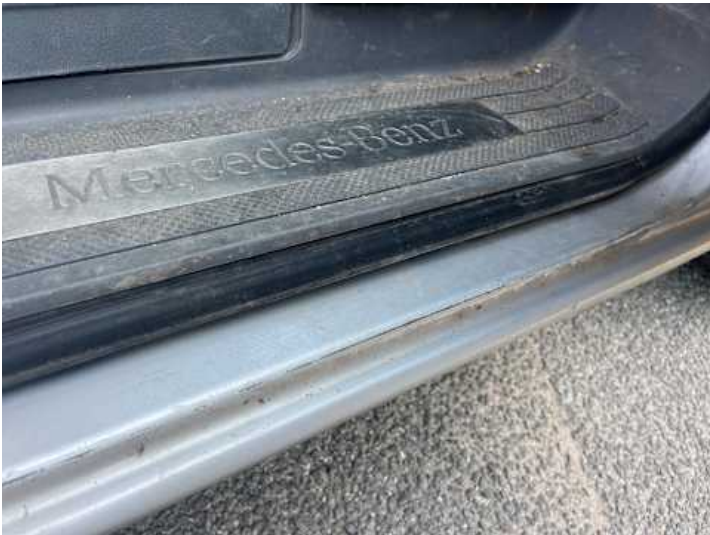
Beifahrertür (Kratzer, Lackschaden)

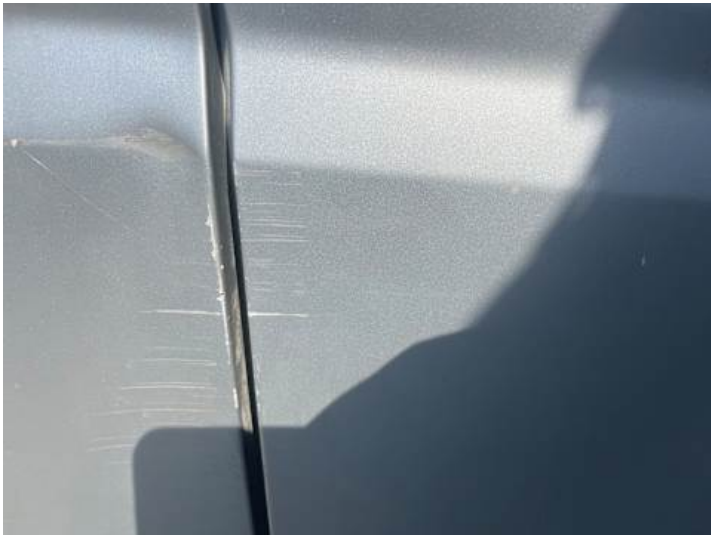
Beifahrertür (Kratzer, Lackschaden)

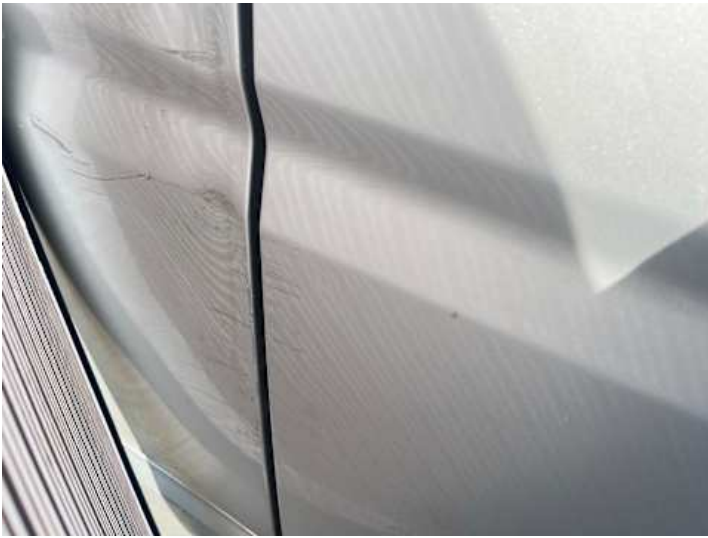
Beifahrertür (Delle)

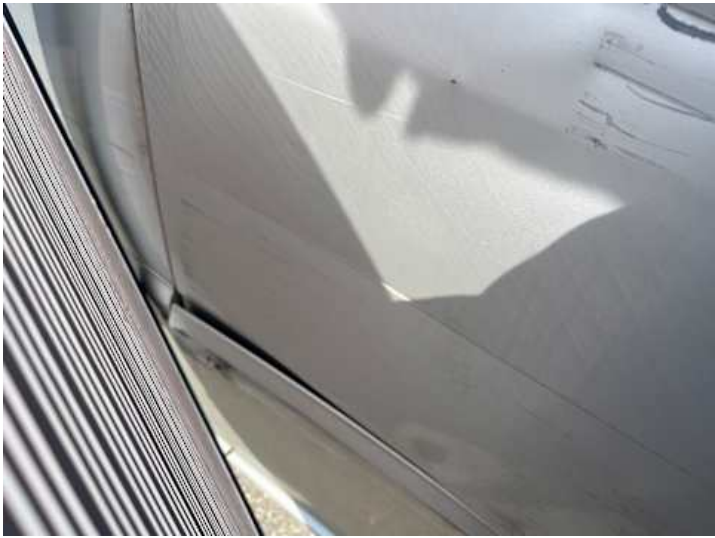
Türe hinten rechts (Verformung)

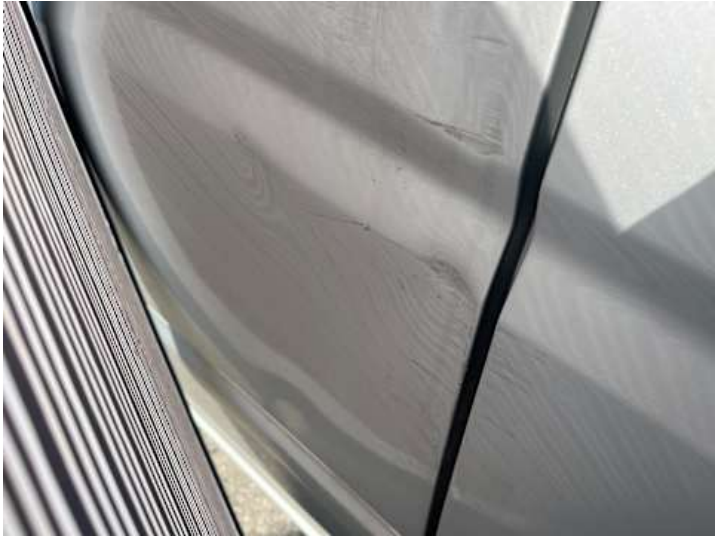
Türe hinten rechts (Verformung)

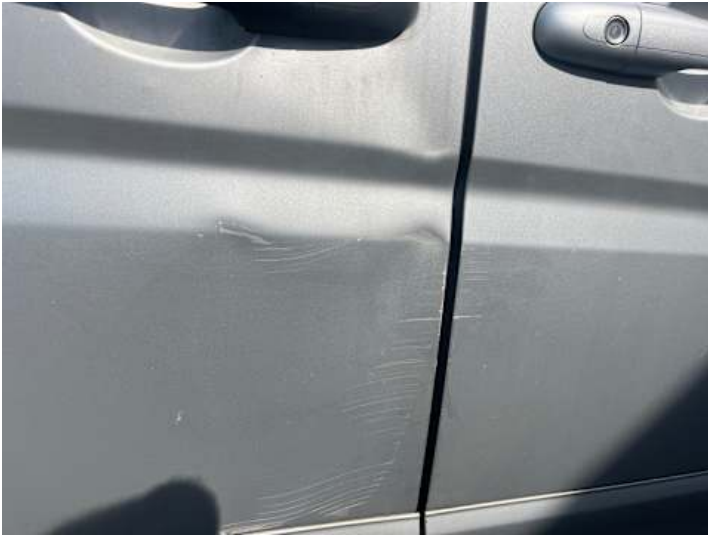
Türe hinten rechts (Kratzer, Lackschaden)

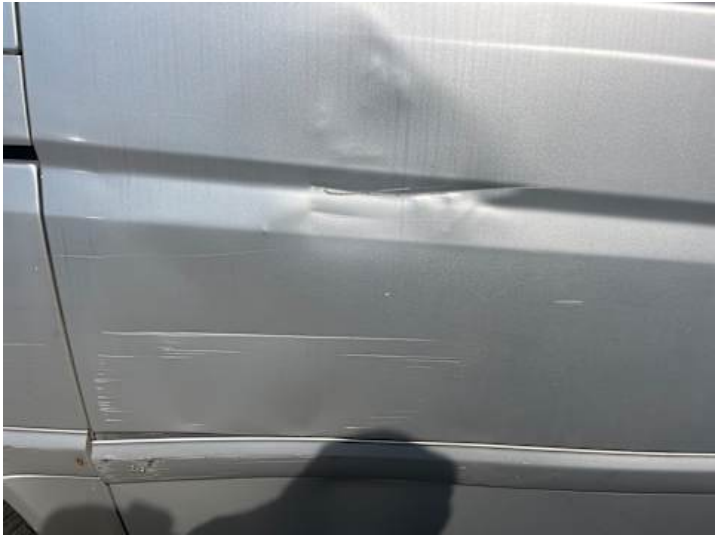
Türe hinten rechts (Kratzer, Lackschaden)

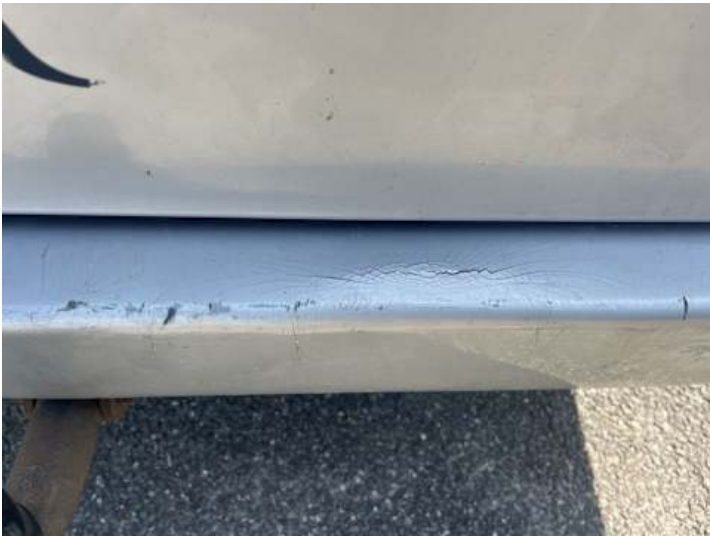
Stoßstange hinten (Verformung)

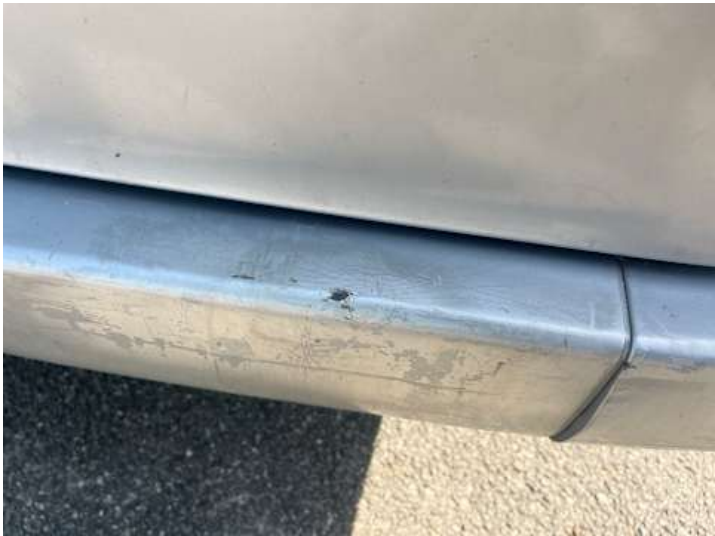
Stoßstange hinten (Verformung)

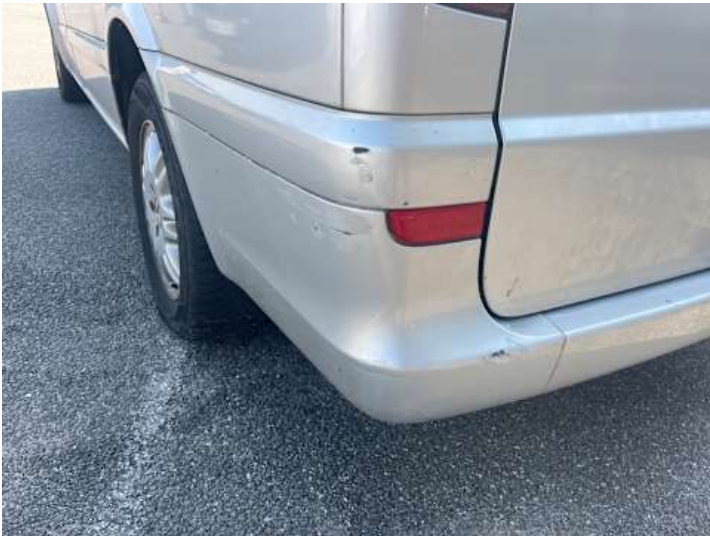
Stoßstange hinten (Kratzer, Lackschaden)

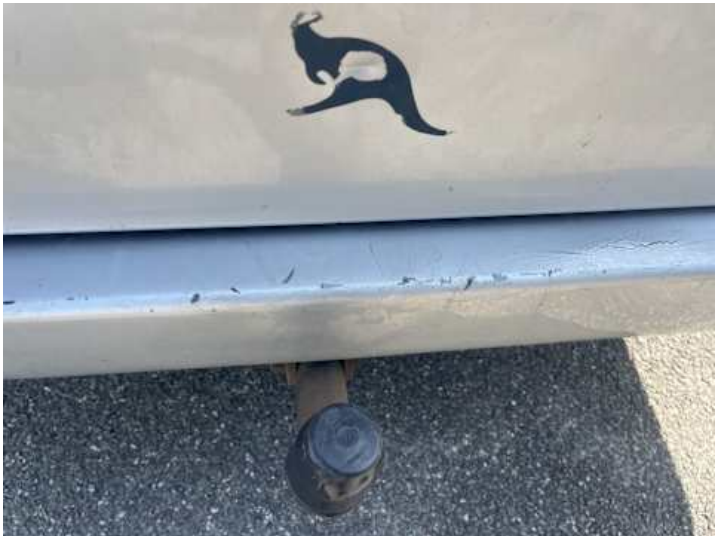
Stoßstange hinten (Kratzer, Lackschaden)

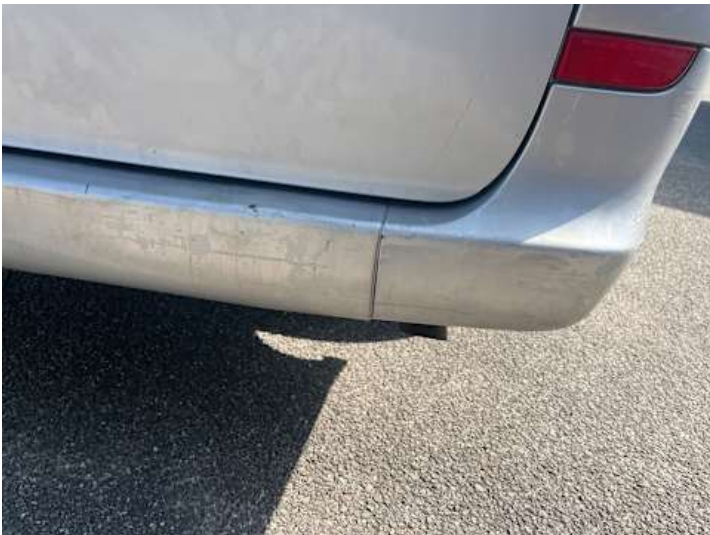
Stoßstange hinten (Kratzer, Lackschaden)

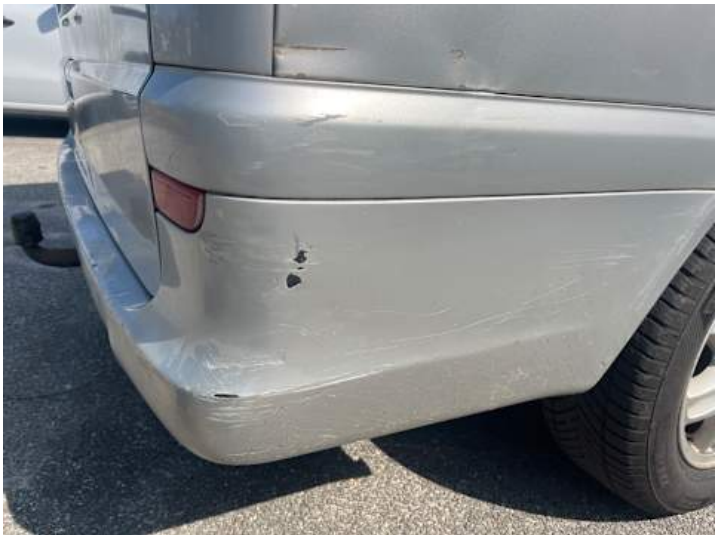
Stoßstange hinten (Kratzer, Lackschaden)

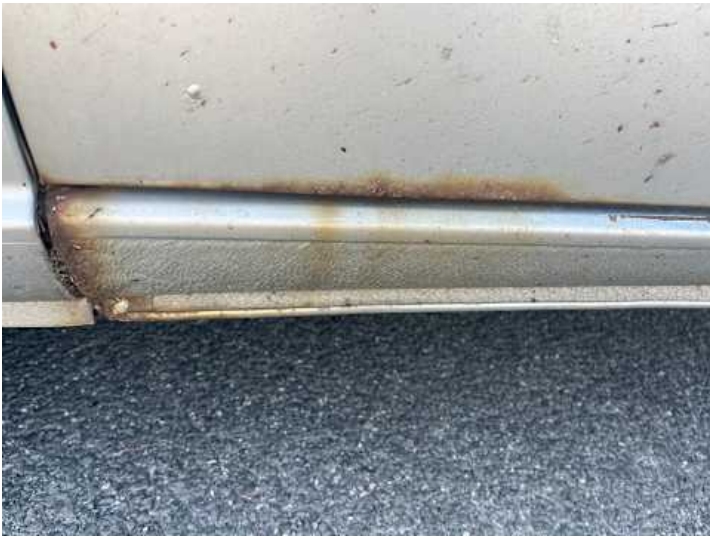
Schweller links (Lackschaden, Rost)

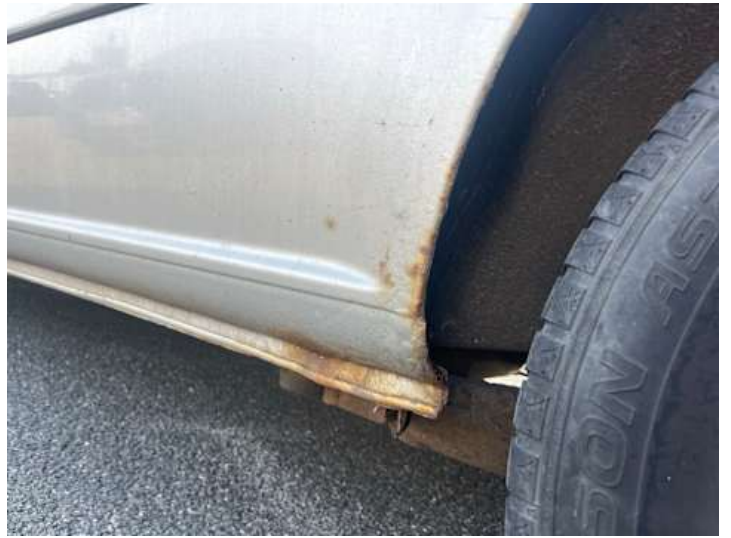
Schweller links (Lackschaden, Rost)

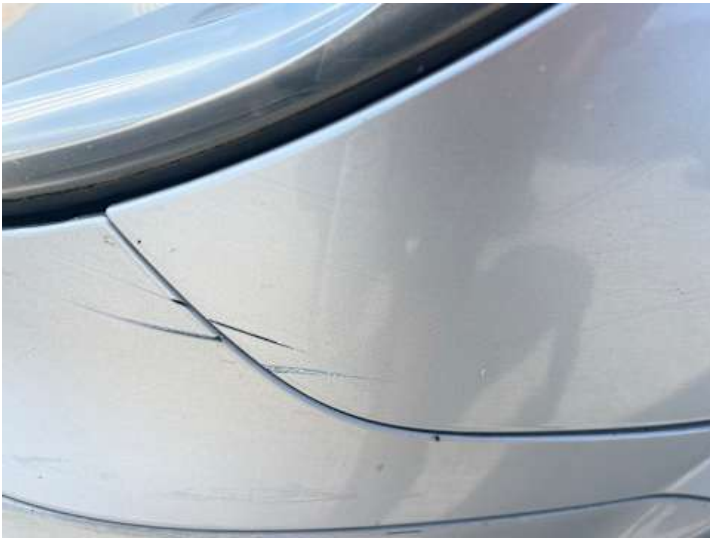
Kotflügel vorne links (Kratzer, Lackschaden)

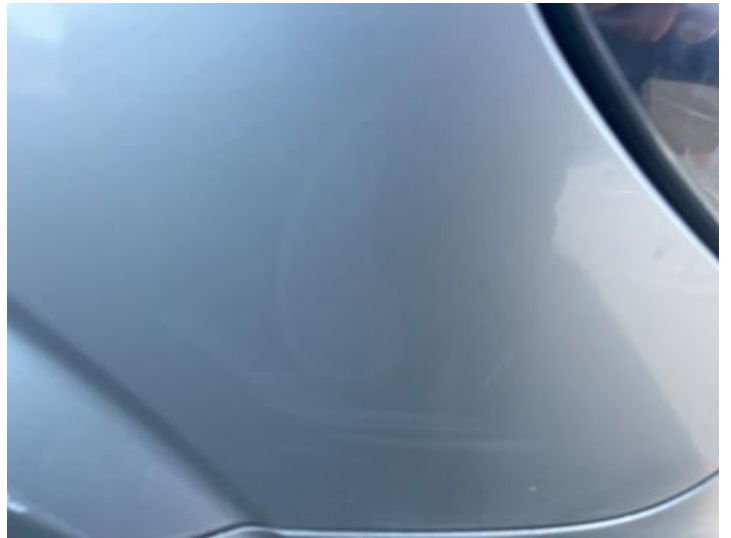
Kotflügel vorne rechts (Kratzer, Lackschaden)

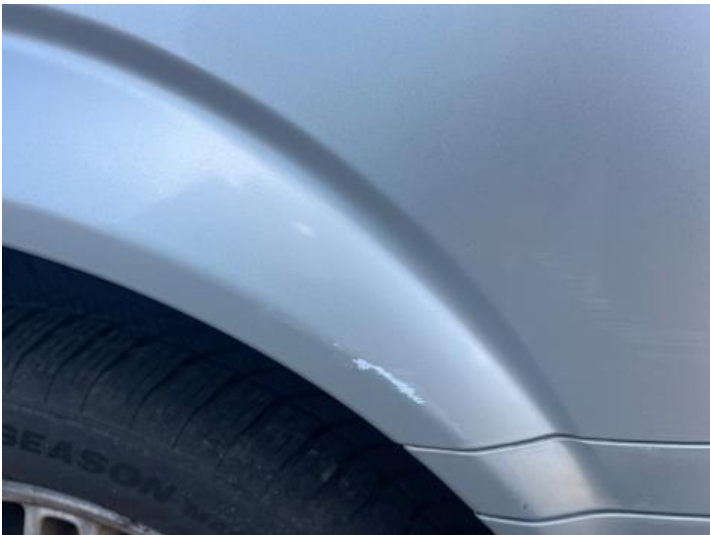
Kotflügel vorne rechts (Kratzer, Lackschaden)

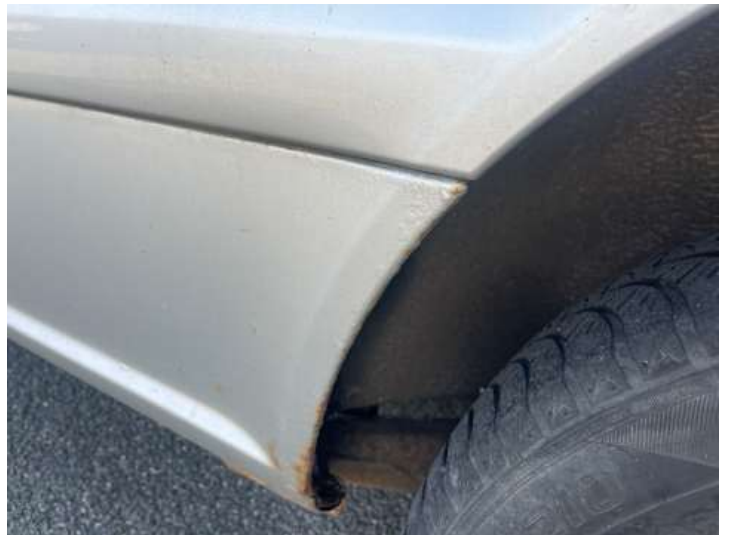
Seitenteil hinten links (Lackschaden, Rost)

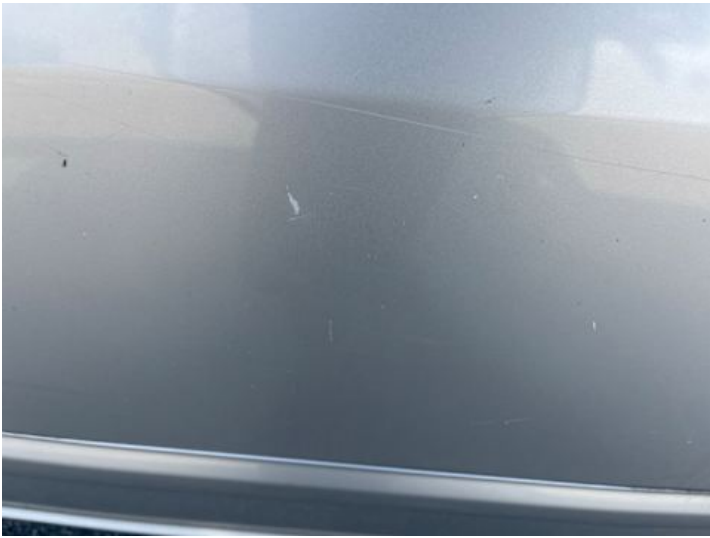
Seitenteil hinten links (Kratzer, Lackschaden)

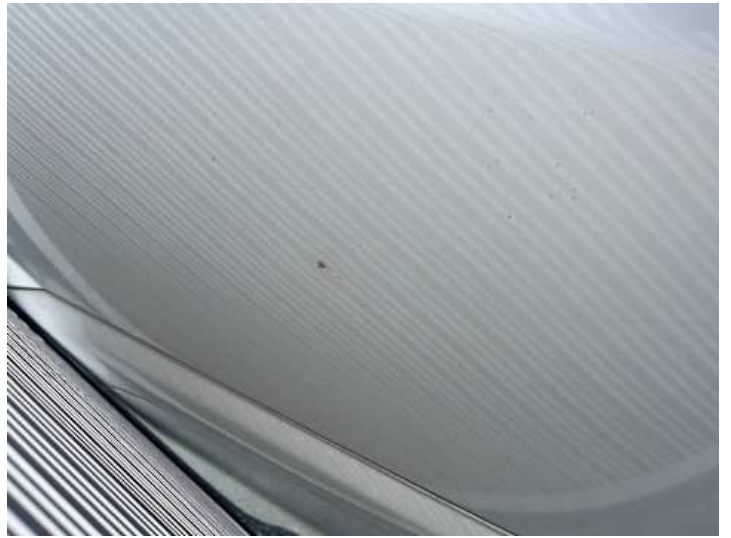
Seitenteil hinten links (Delle)

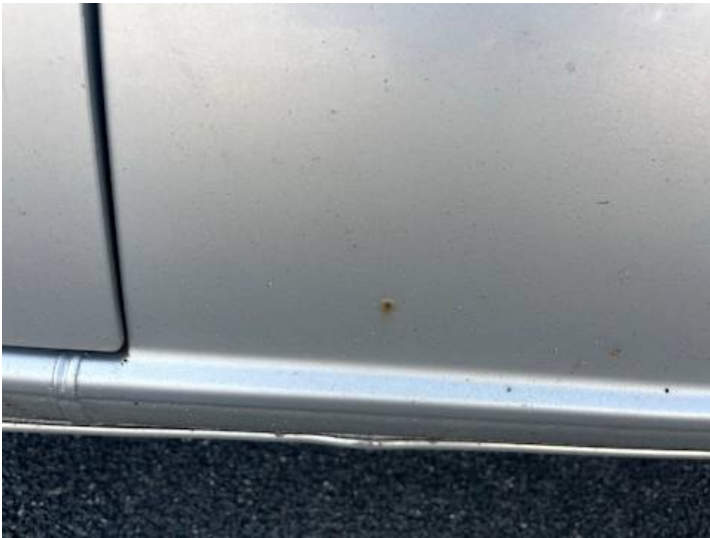
Seitenteil hinten links (Lackschaden)

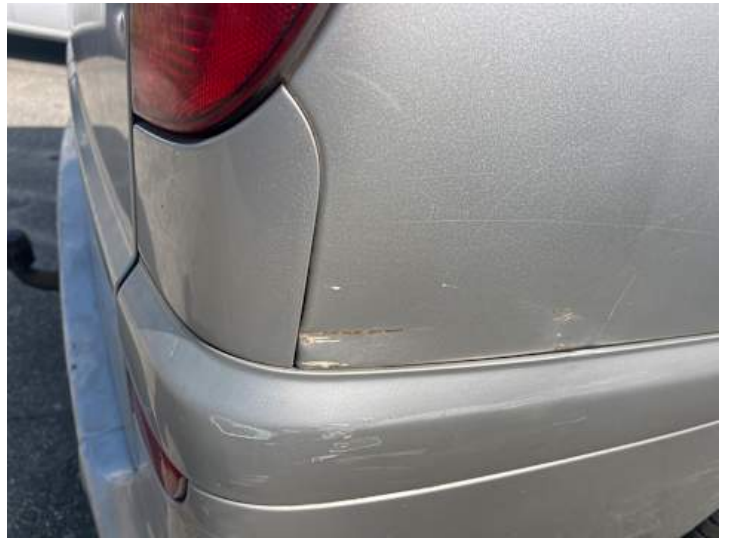
Seitenteil hinten rechts (Lackschaden, Rost)

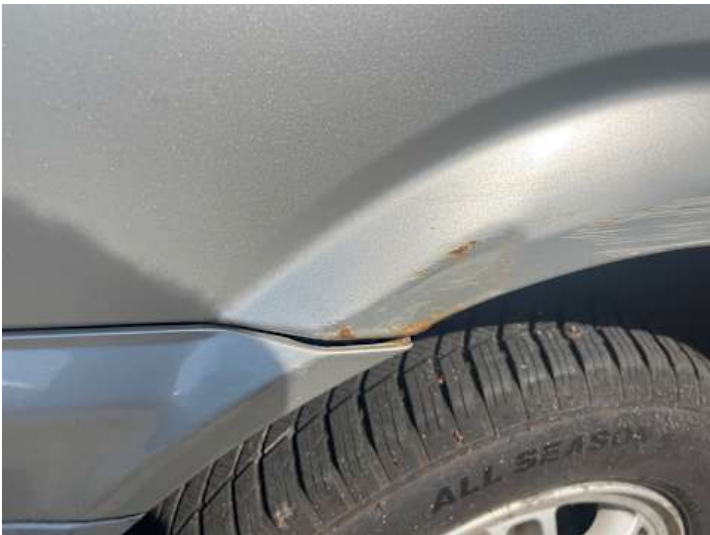
Seitenteil hinten rechts (Lackschaden, Rost)

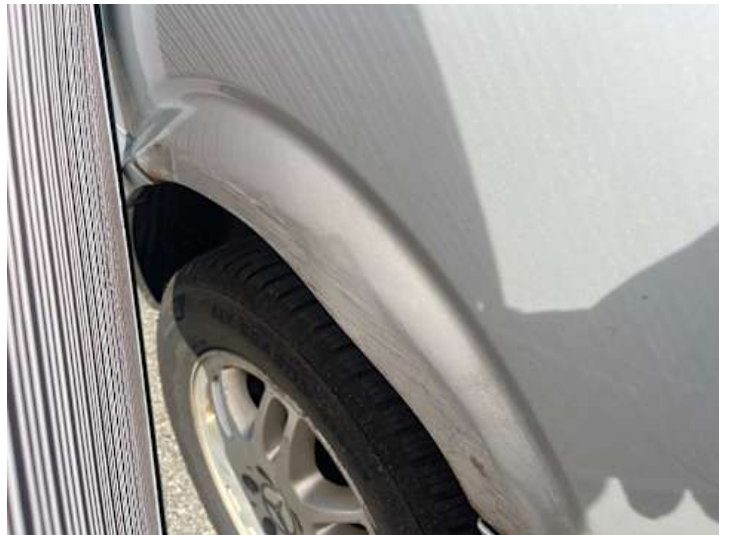
Seitenteil hinten rechts (Verformung)

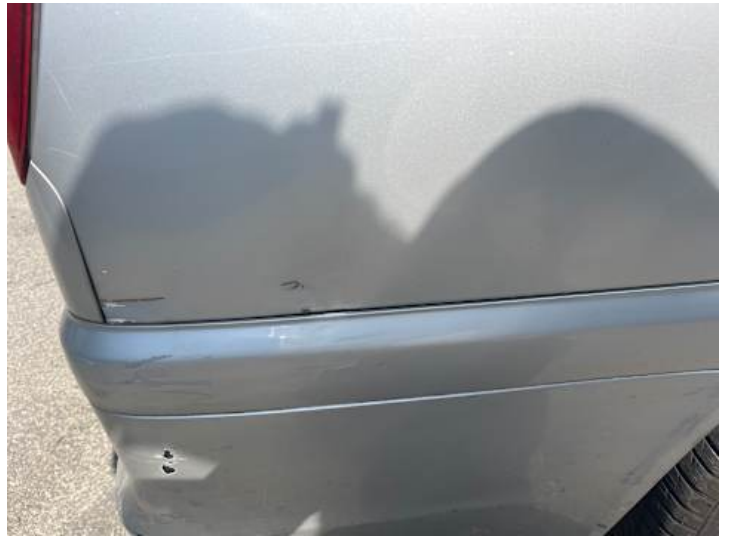
Seitenteil hinten rechts (Kratzer, Lackschaden)

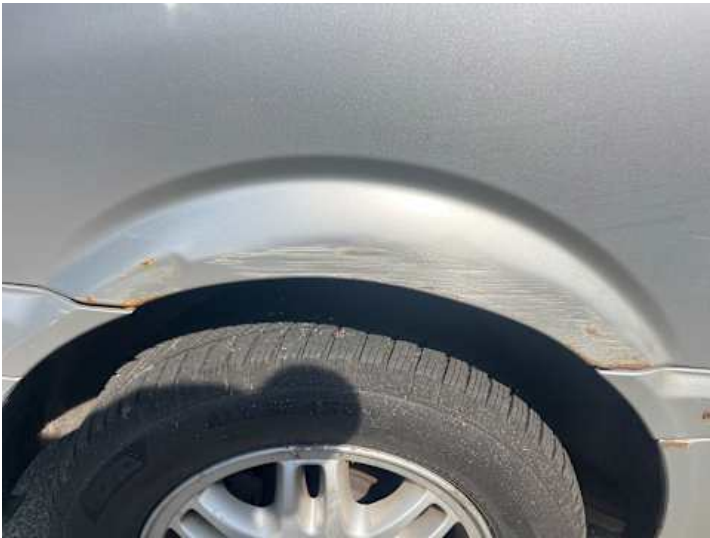
Seitenteil hinten rechts (Kratzer, Lackschaden)

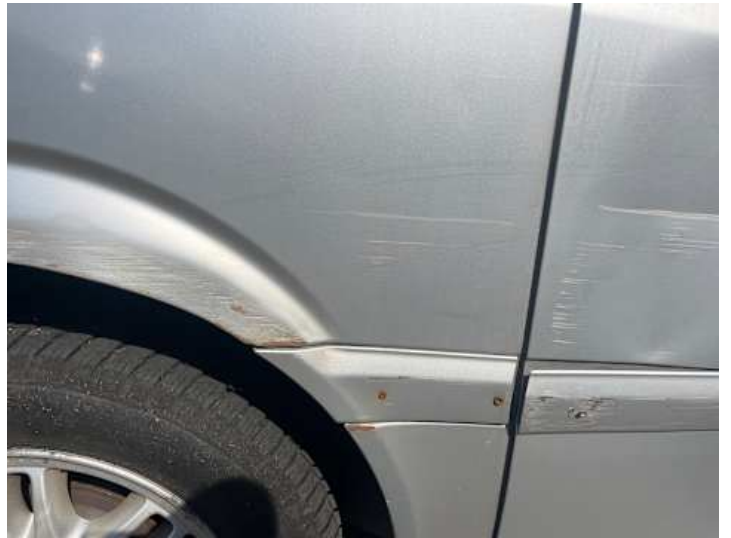
Seitenteil hinten rechts (Kratzer, Lackschaden)

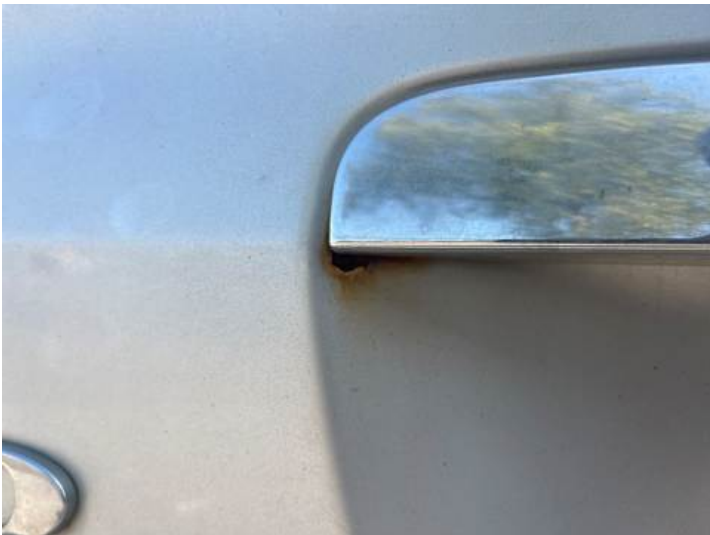
Heckklappe (Lackschaden, Rost)

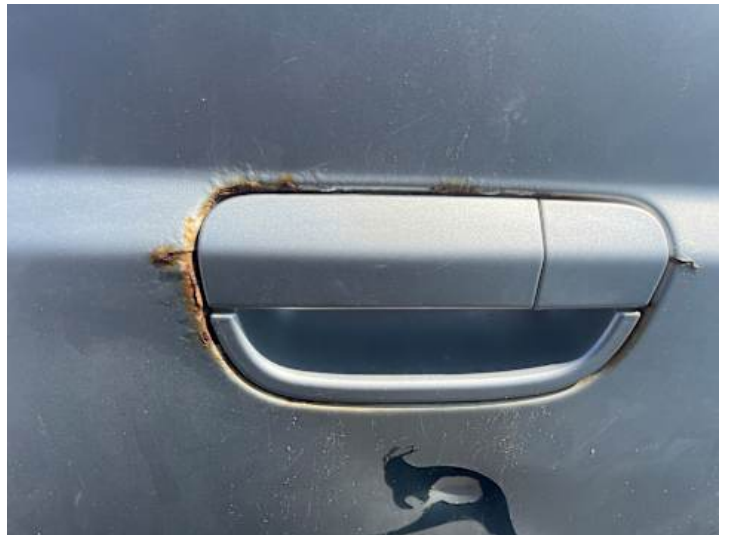
Heckklappe (Lackschaden, Rost)

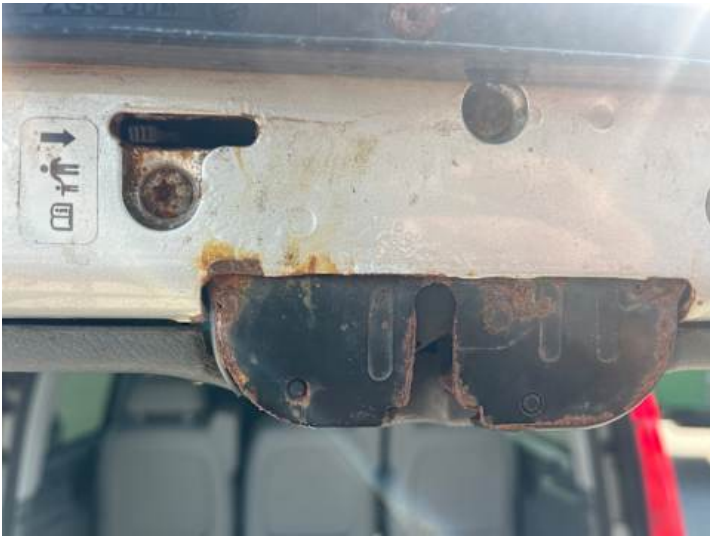
Heckklappe (Lackschaden, Rost)

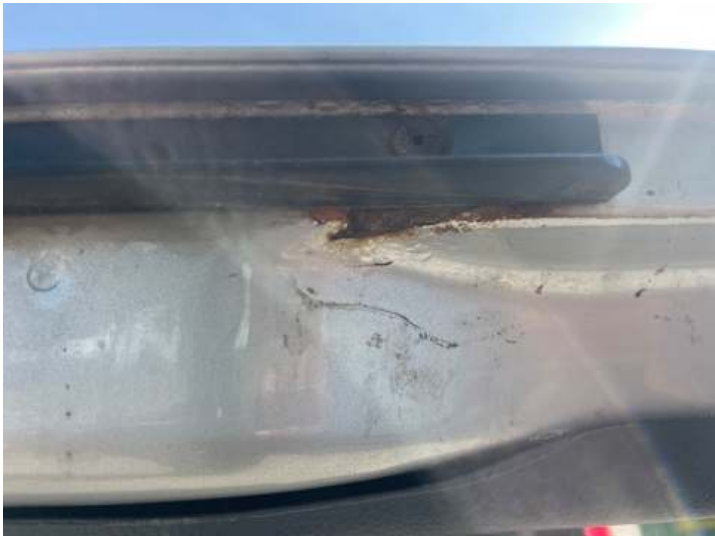
Heckklappe (Lackschaden, Rost)

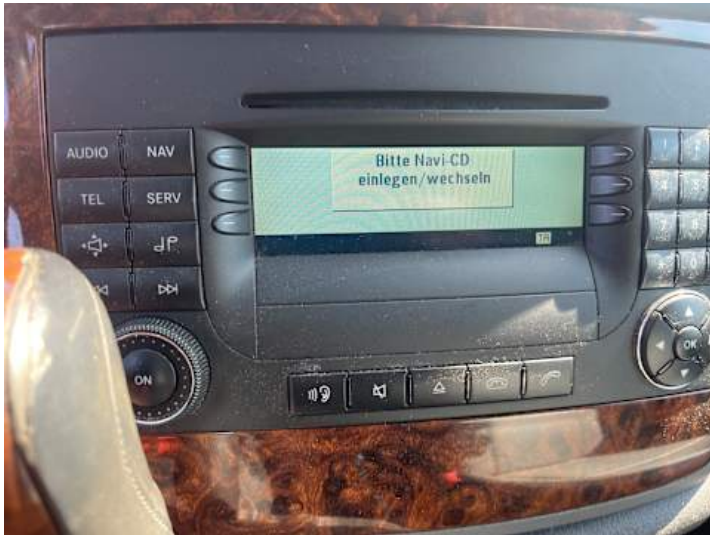
Innenraum (Anderer Schaden): Keine Navi-CD vorhanden

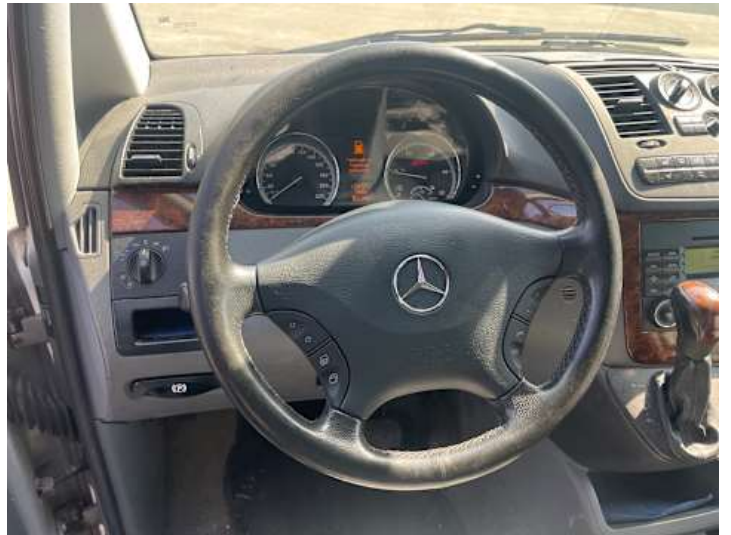
Innenraum (Verschleiß)

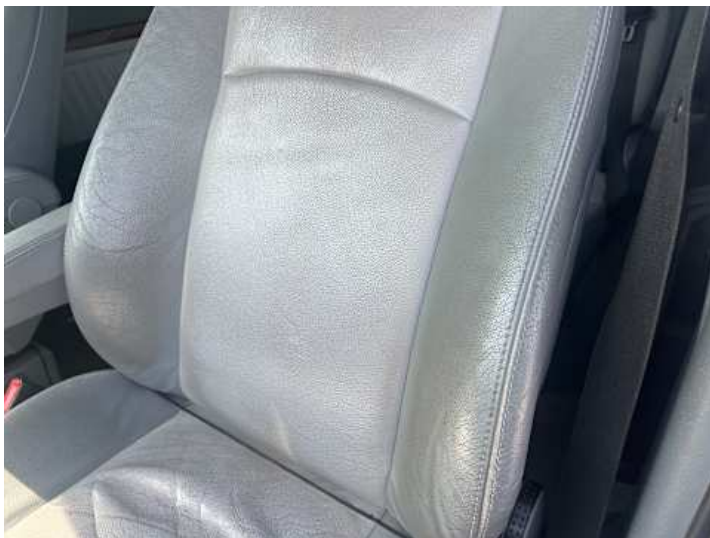
Innenraum (Verschleiß)

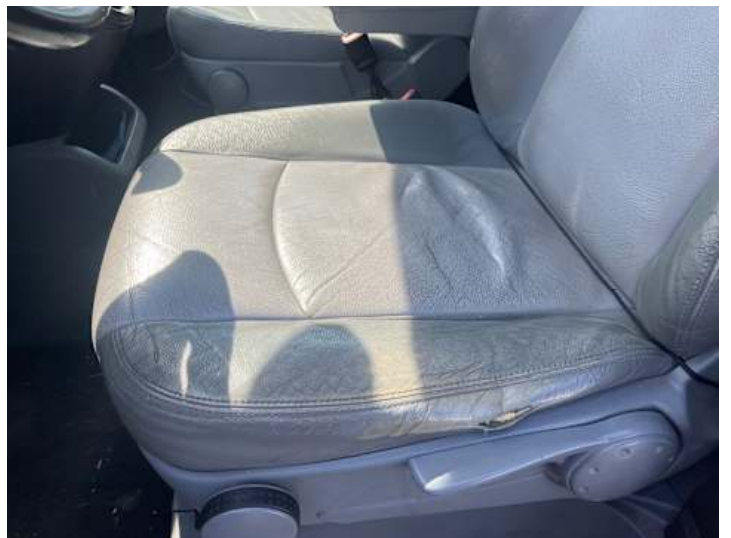
Innenraum (Verschleiß)

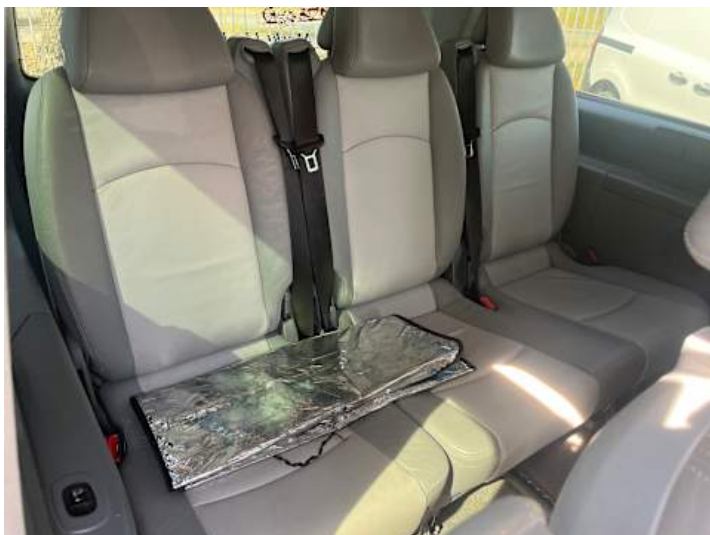
Innenraum (Verschleiß)

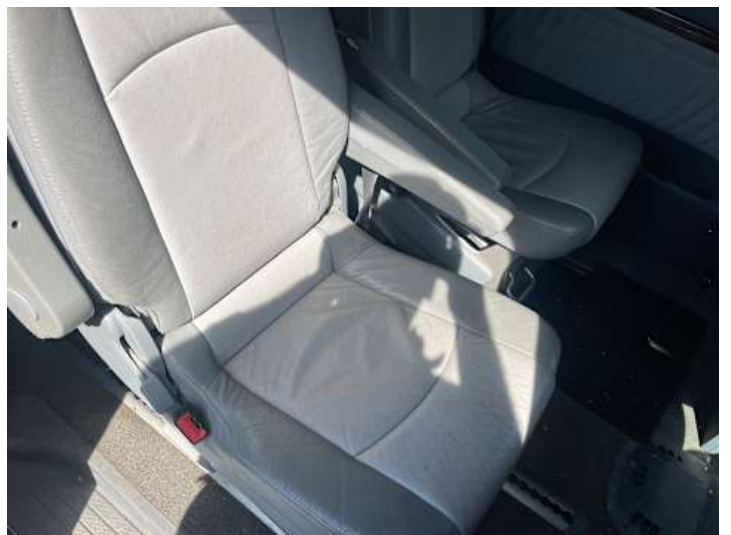
Innenraum (Verschleiß)
