## Suzuki Vitara 1.6 Comfort 4x4

EZ 02/2016 | Geländewagen | Benzin | Schaltgetriebe | 94.052km

Fahrzeug aufgenommen am: 30.07.2026

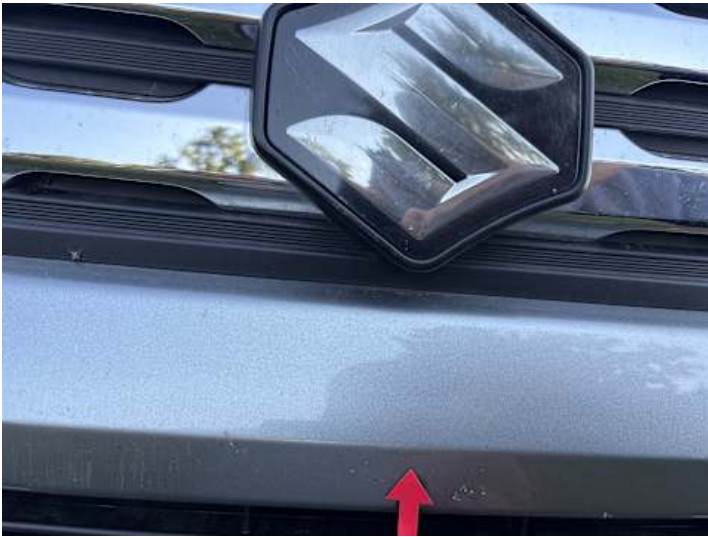
Stoßstange vorne (Kratzer, Unsachgemäß instand gesetzt)

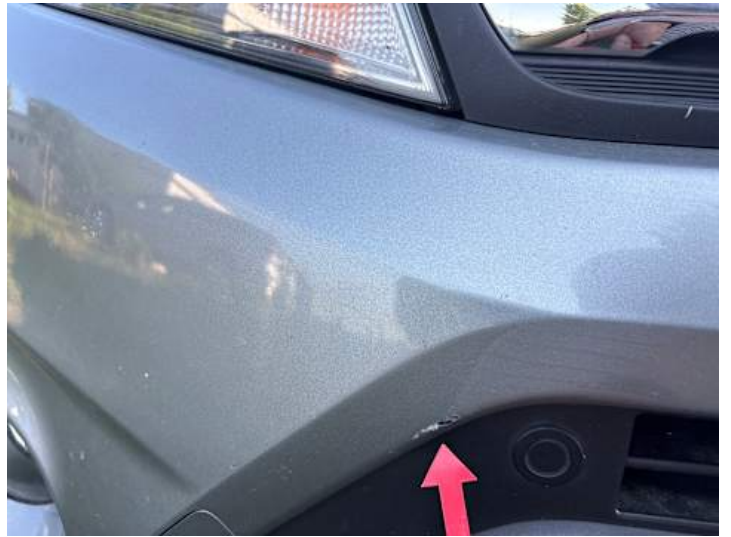
Stoßstange vorne (Kratzer, Unsachgemäß instand gesetzt)

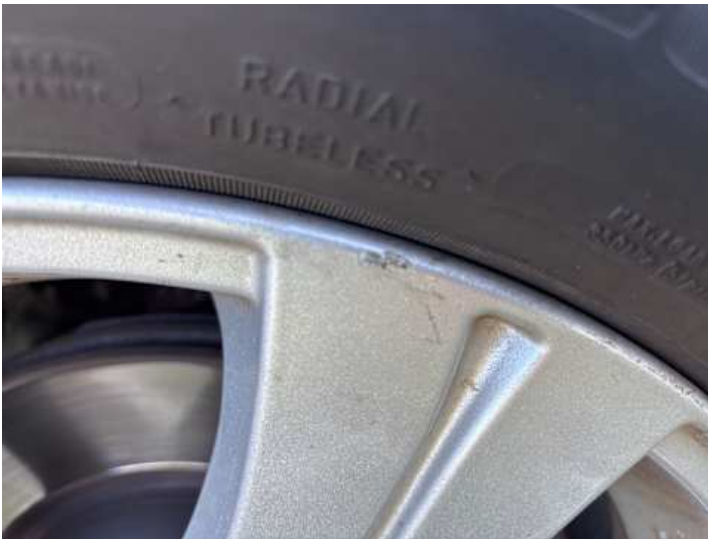
Rad (Kerben)

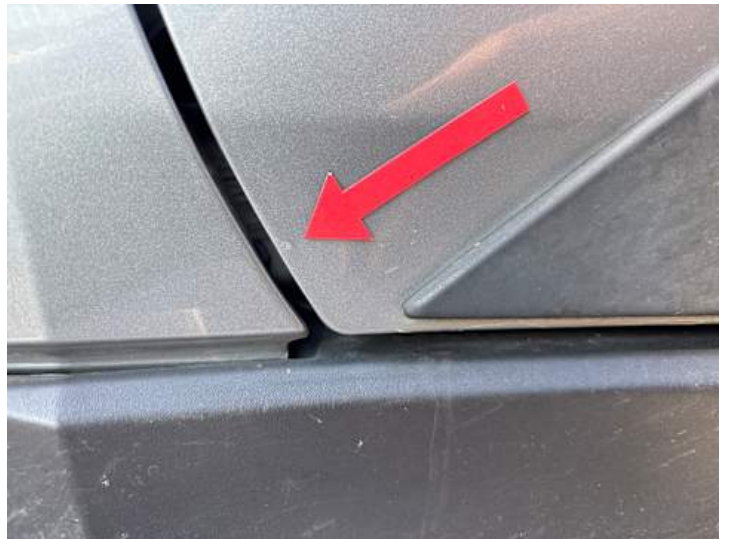
Fahrtür (Lackschaden, Unsachgemäß instand gesetzt)

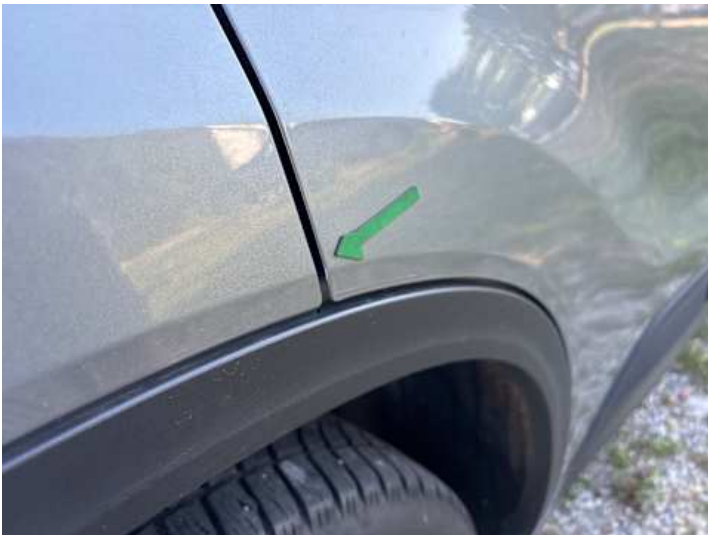
Türe hinten rechts (Kratzer)

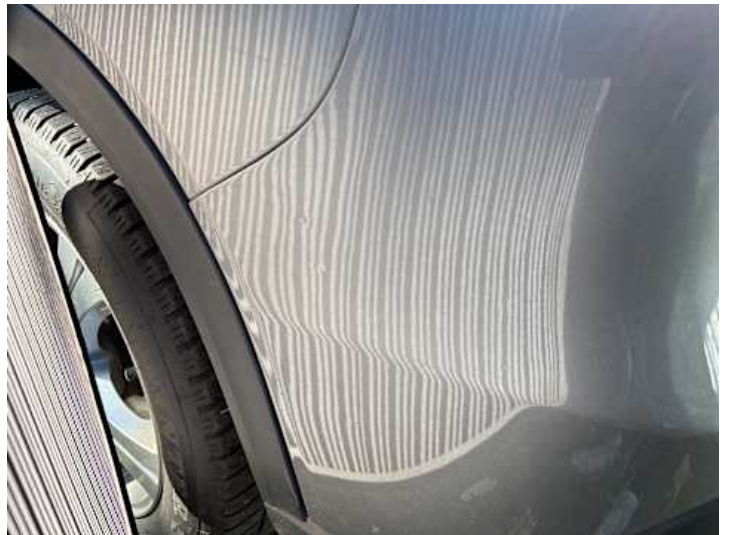
Stoßstange hinten (Kratzer, Lackschaden, Unsachgemäß instand gesetzt)

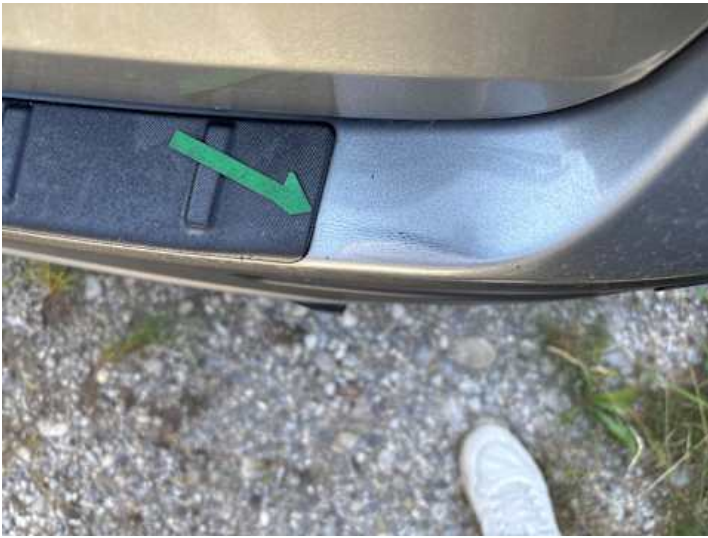
Stoßstange hinten (Kratzer, Lackschaden, Unsachgemäß instand gesetzt)

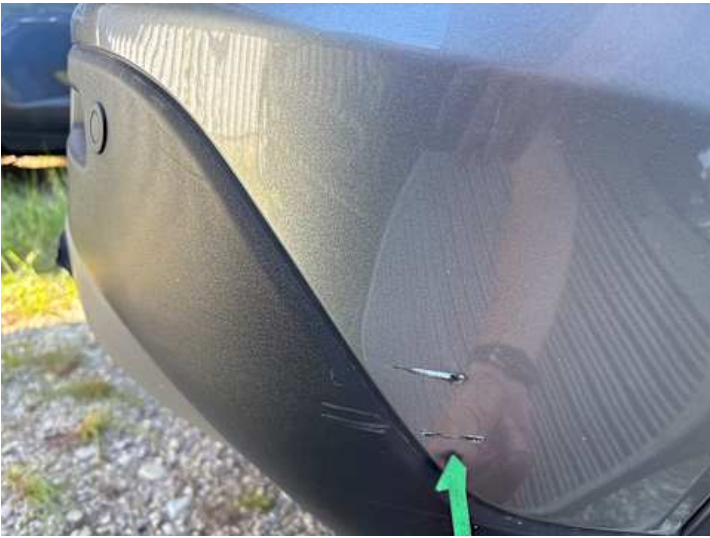
Stoßstange hinten (Kratzer, Lackschaden, Unsachgemäß instand gesetzt)

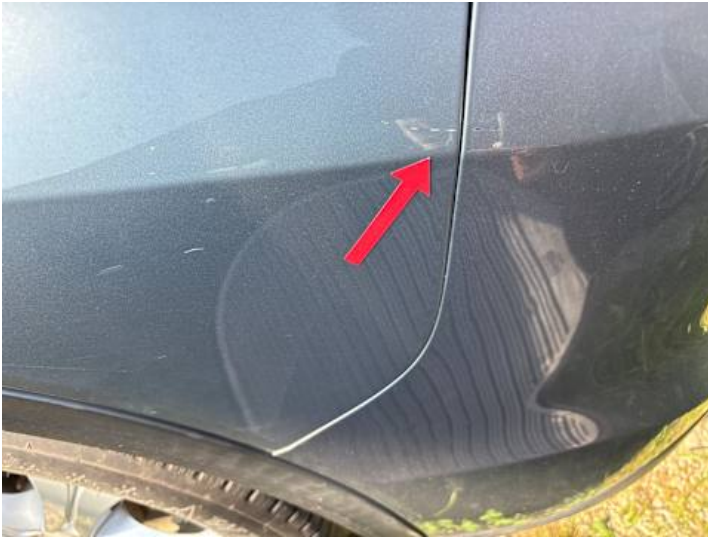
Seitenteil hinten links (Kratzer)

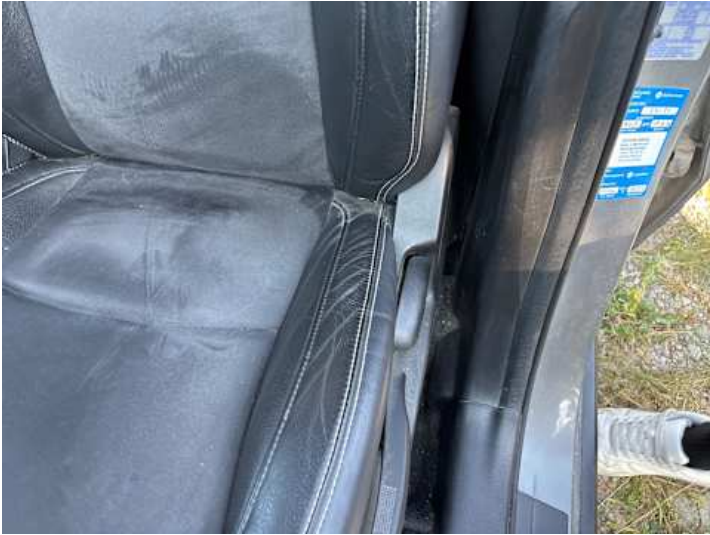
Innenraum (Verschleiß)

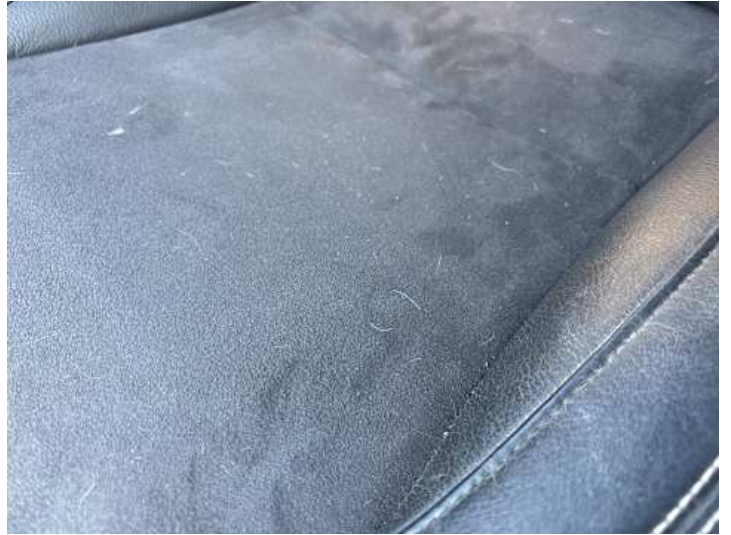
Innenraum (Tierhaare/Tiergeruch)

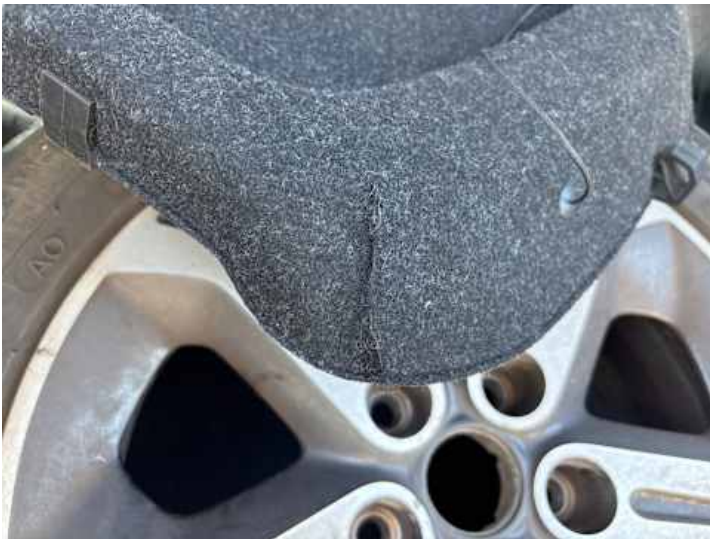
Innenraum (Riss/Bruch)
