## Mercedes-Benz E 200

EZ 11/2018 | Kombi | Benzin | Automatikgetriebe | 102.486km  
Besteuerung: Differenzbesteuert (§25a UStG)  
Fahrzeugstandort: 66\*\*\*  
Fahrzeug aufgenommen am: 23.07.2026

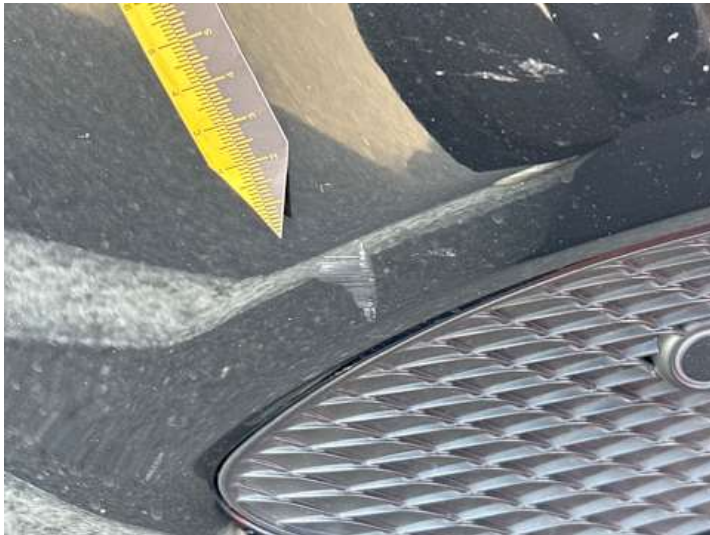
Stoßstange vorne (Kratzer, Lackschaden)

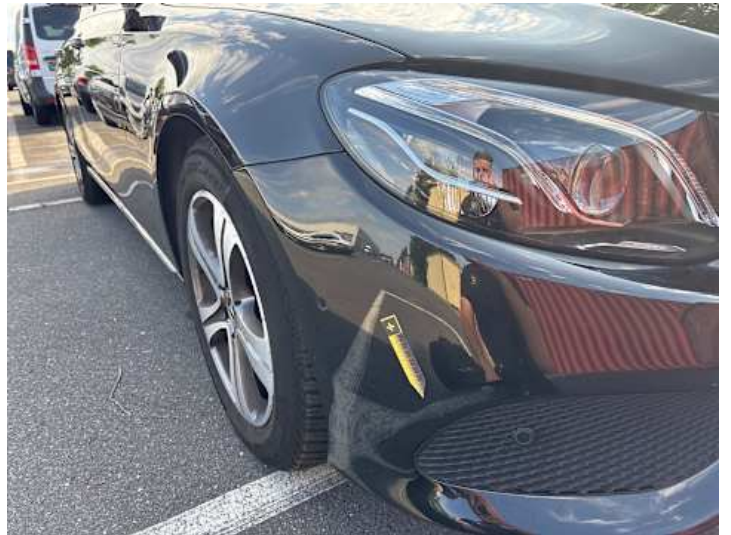
Stoßstange vorne (Kratzer, Lackschaden)

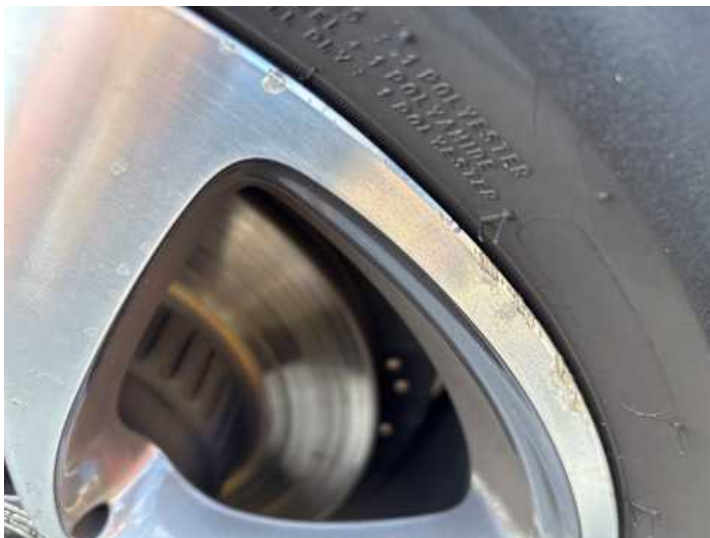
Rad (Kratzer, Rost)

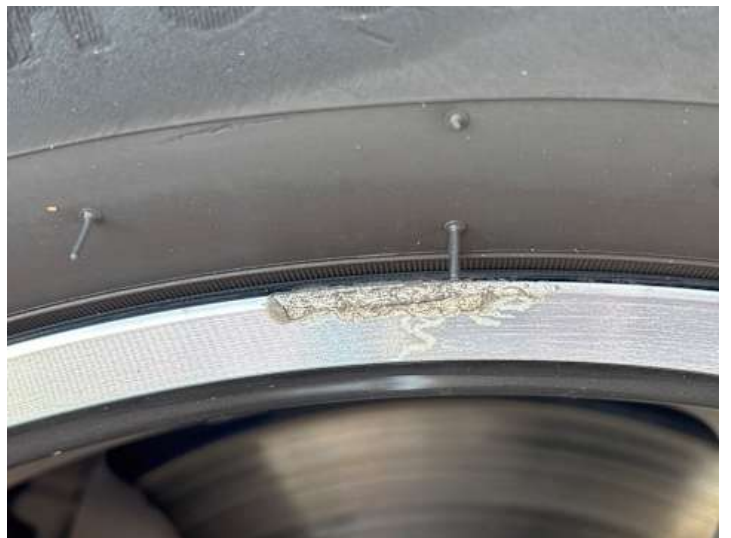
Rad (Kratzer, Rost)

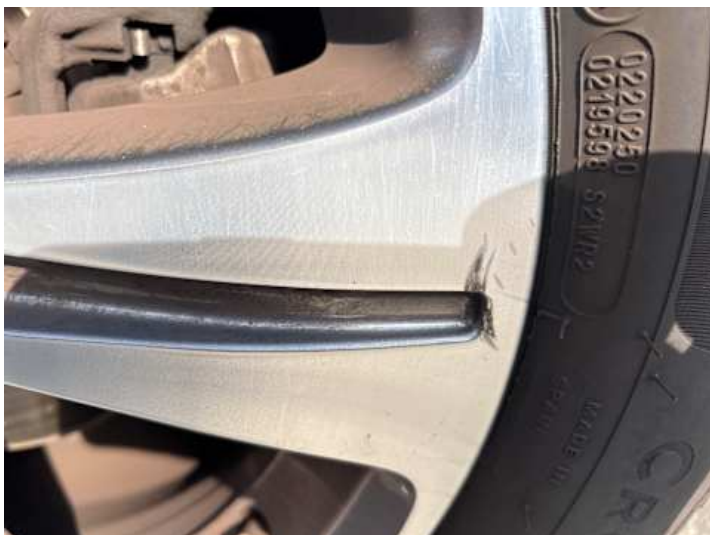
Rad (Kratzer, Kerben)

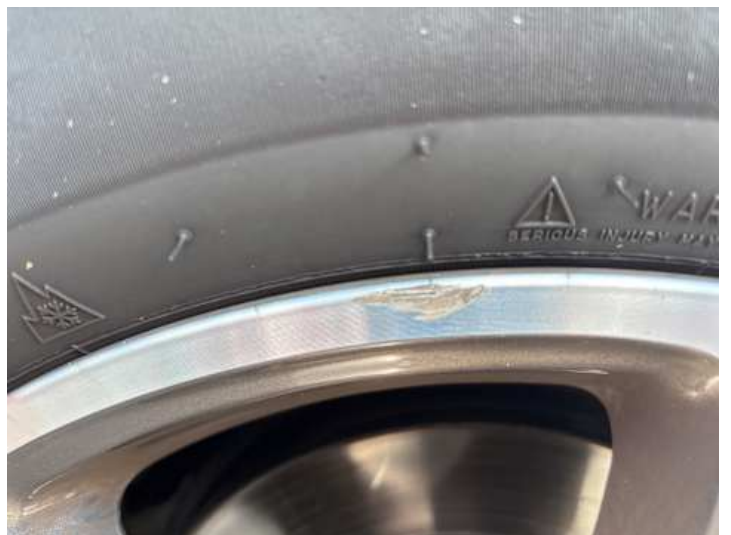
Rad (Kratzer, Kerben)

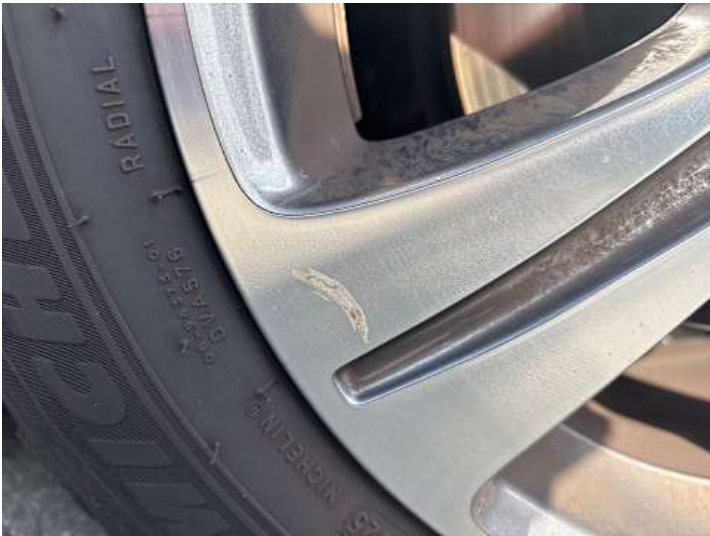
Rad (Kratzer, Kerben)

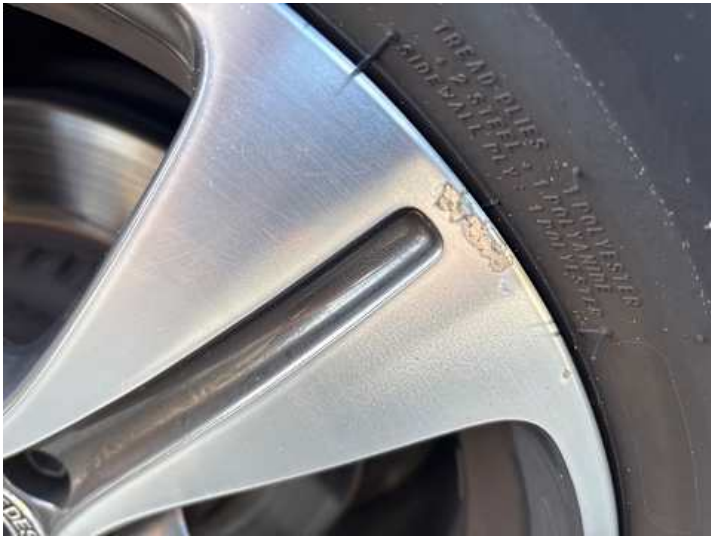
Rad (Rost)

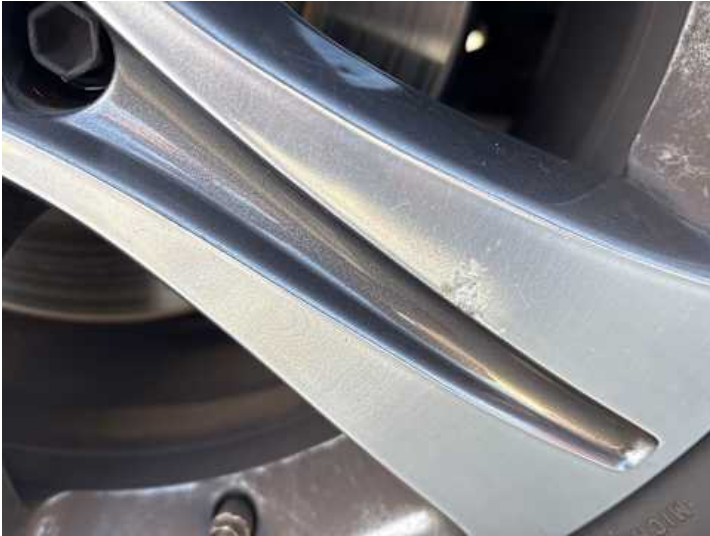
Rad (Rost)

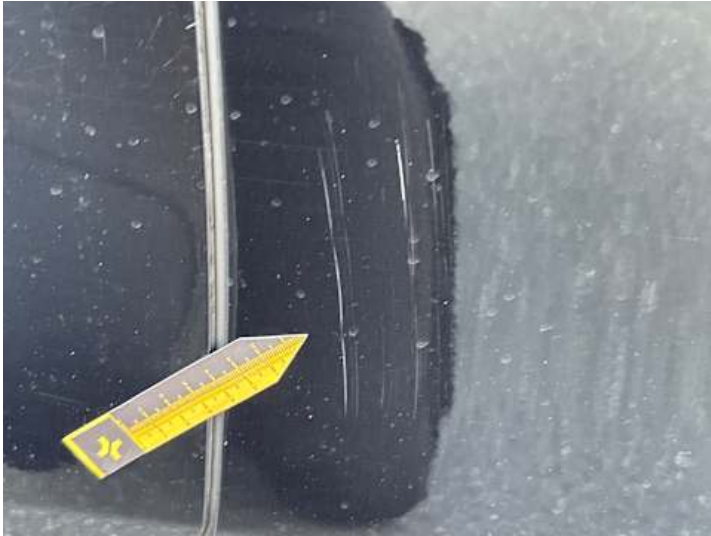
Beifahrertür (Kratzer)

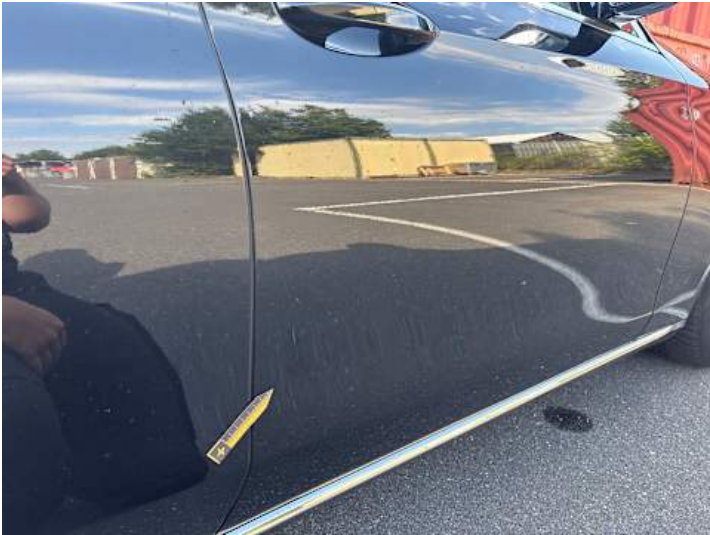
Beifahrertür (Kratzer)

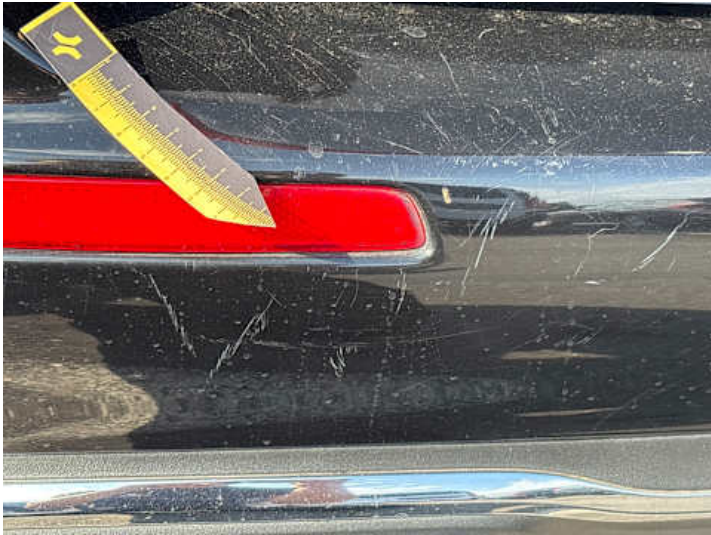
Stoßstange hinten (Kratzer, Lackschaden)

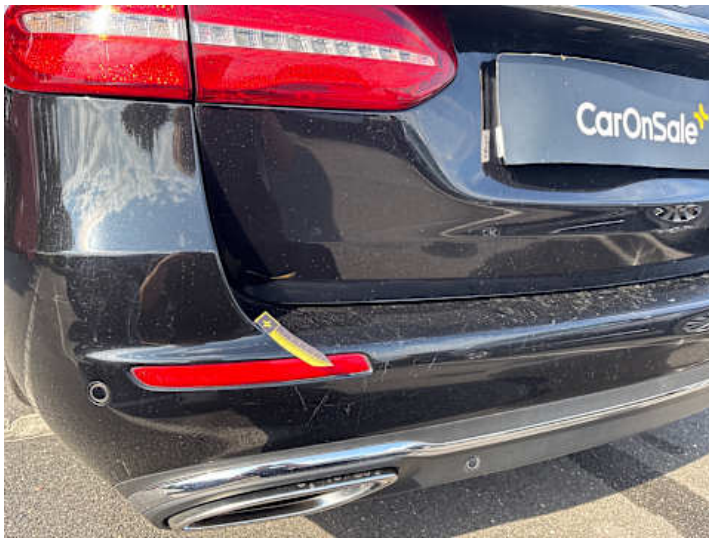
Stoßstange hinten (Kratzer, Lackschaden)

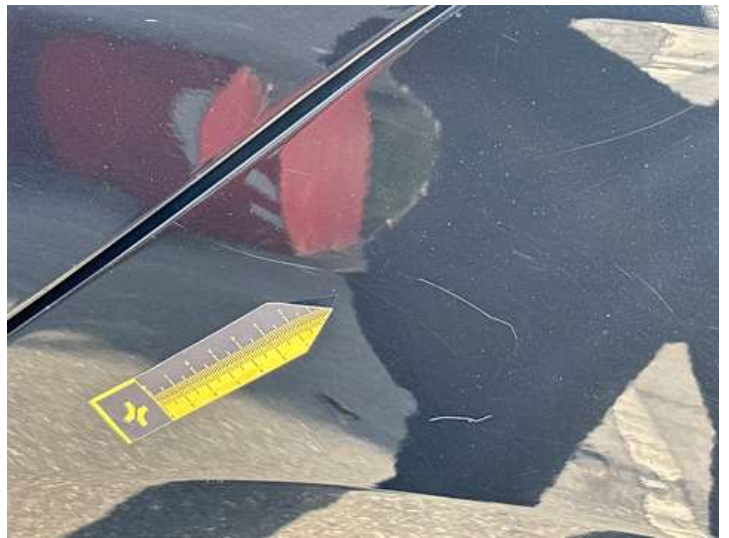
| Fahrzeugteil | Lackschichtdicke (in µm) | Fahrzeugteil | Lackschichtdicke (in µm) |
|---|---|---|---|
| Seitenteil hinten links | 2000 | Seitenteil hinten rechts | 130 |

Seitenteil hinten links (Kratzer)

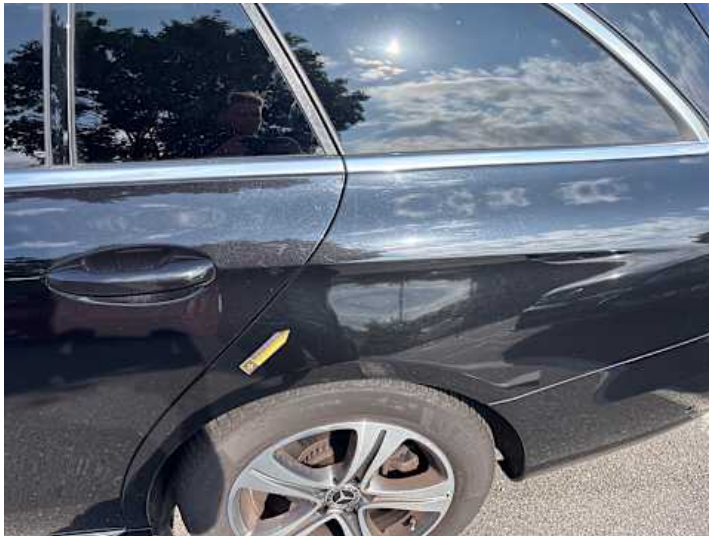
Seitenteil hinten links (Kratzer)

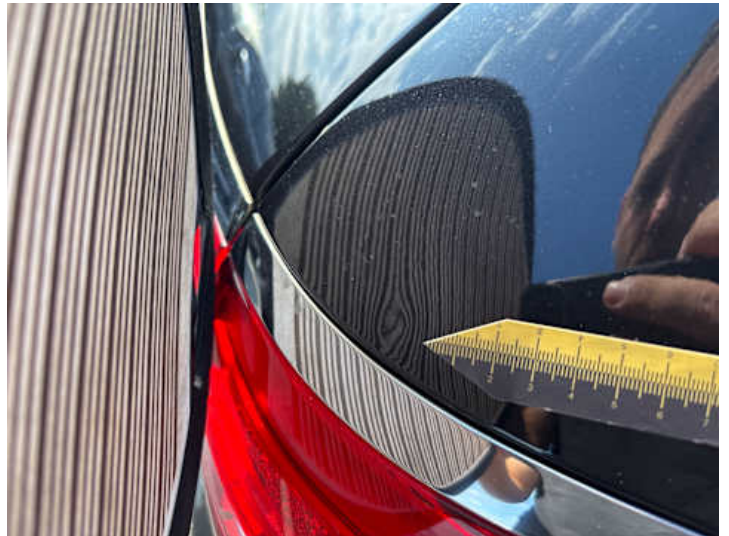
Seitenteil hinten rechts (Delle)

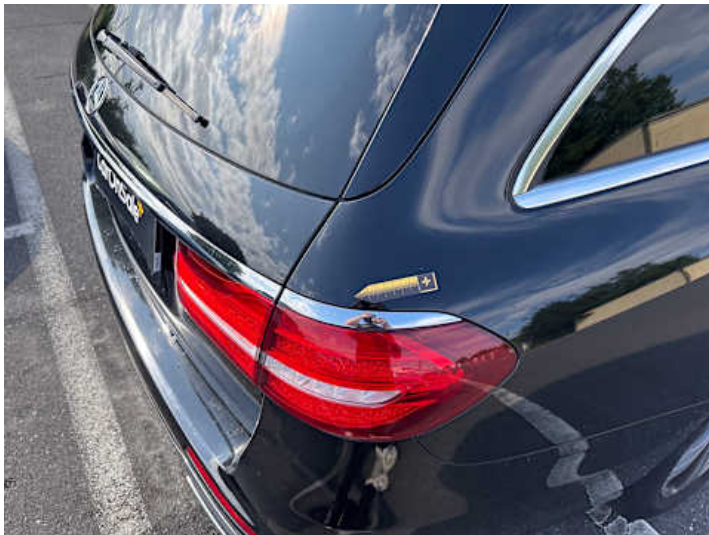
Seitenteil hinten rechts (Delle)

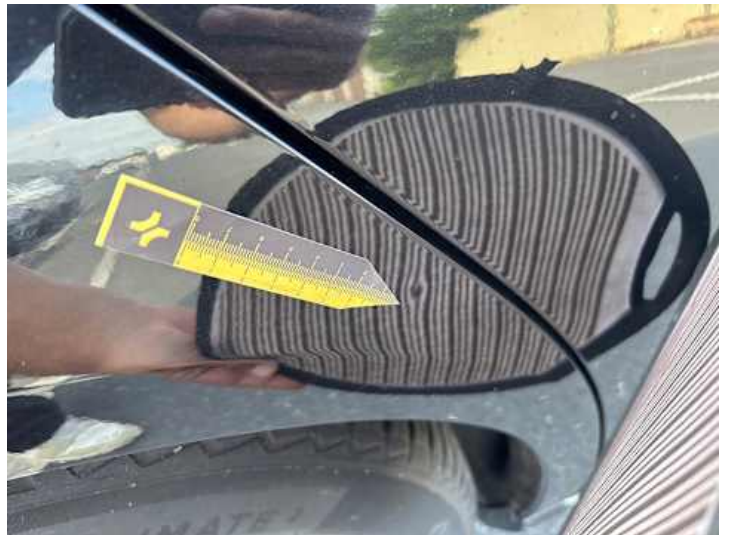
Seitenteil hinten rechts (Delle)

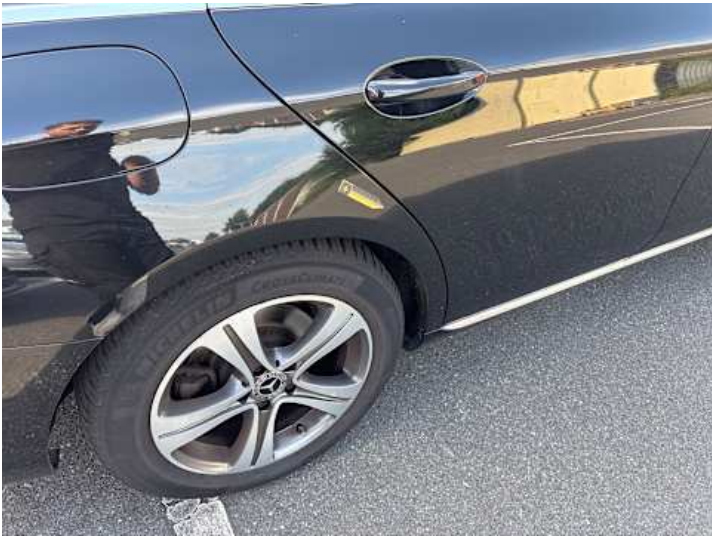
Seitenteil hinten rechts (Delle)

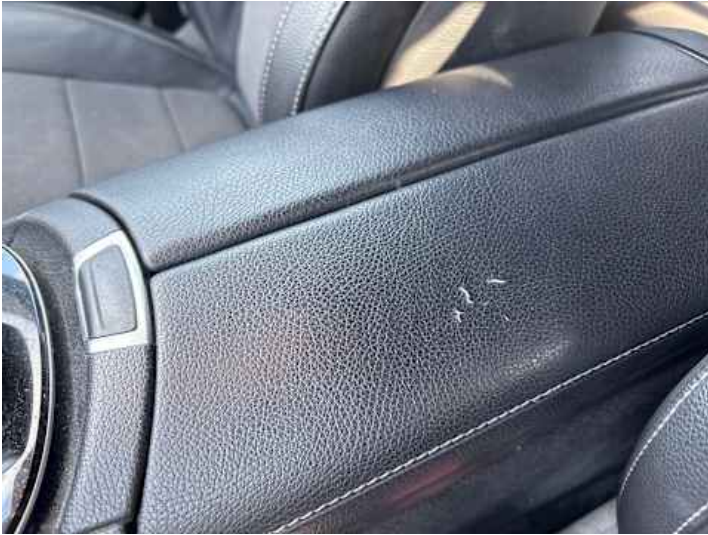
Innenraum (Verschleiß, Kratzer)

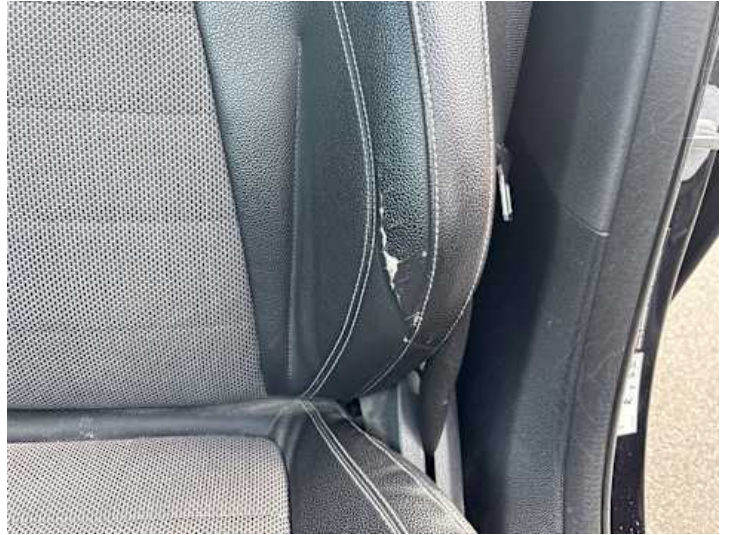
Innenraum (Verschleiß, Kratzer)

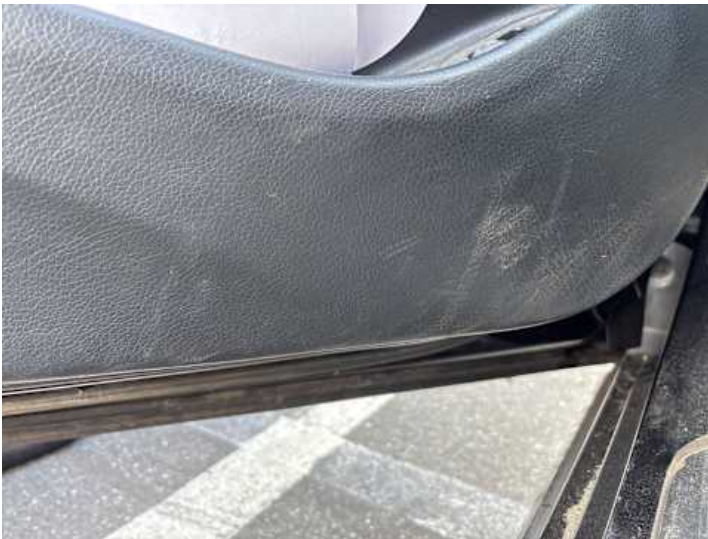
Innenraum (Verschleiß, Kratzer)

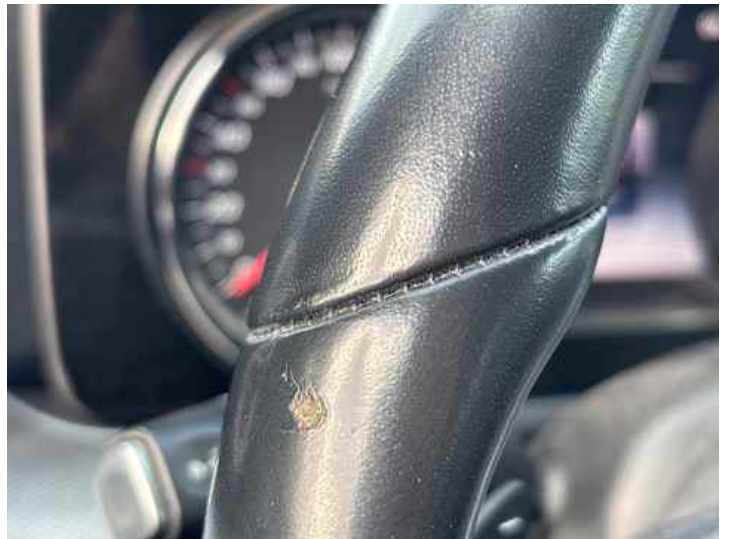
Innenraum (Verschleiß, Kratzer)

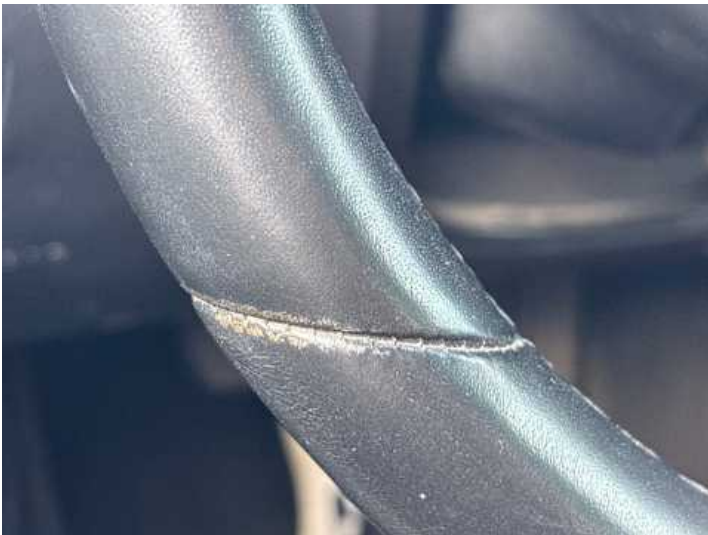
Innenraum (Verschleiß, Kratzer)

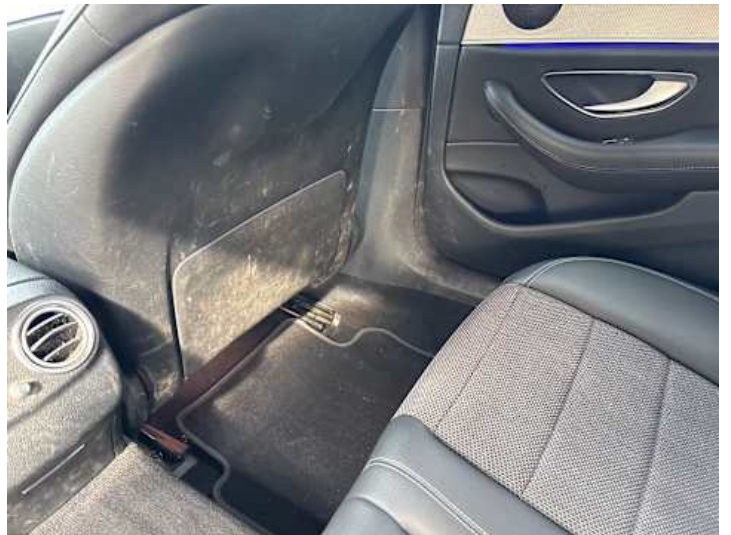
Innenraum (Verschmutzung)

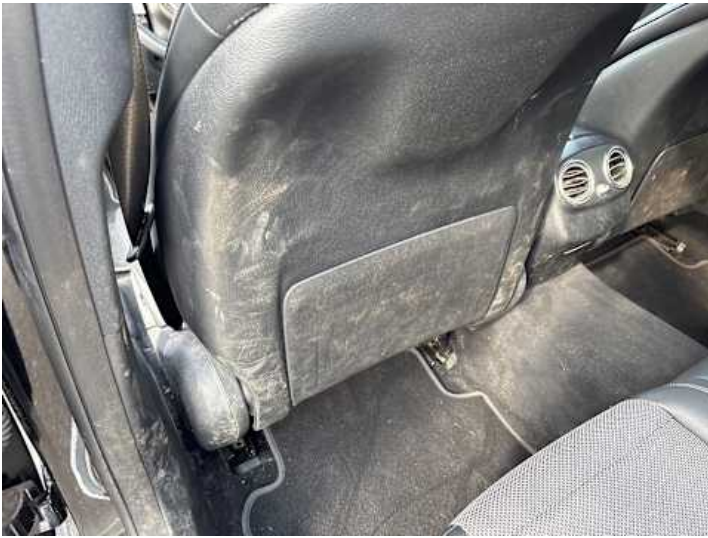
Innenraum (Verschmutzung)

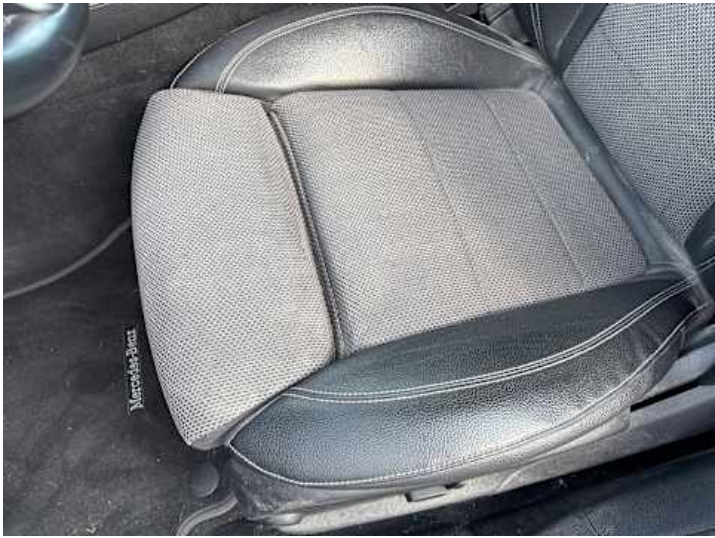
Innenraum (Verschmutzung)

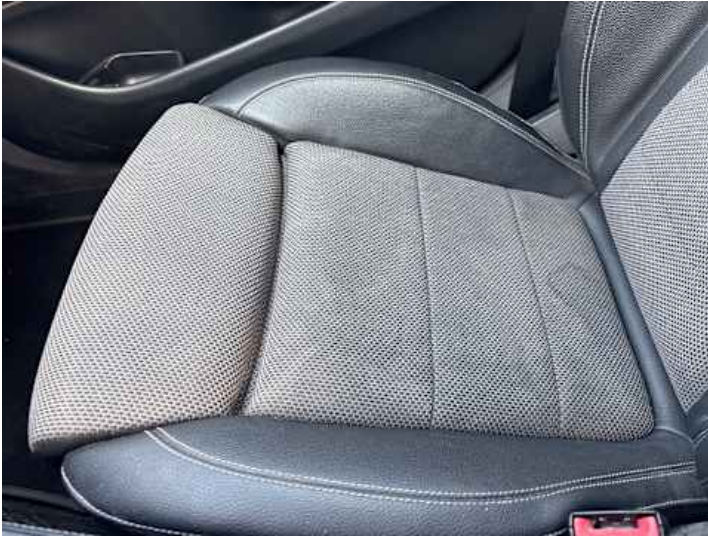
Innenraum (Verschmutzung)

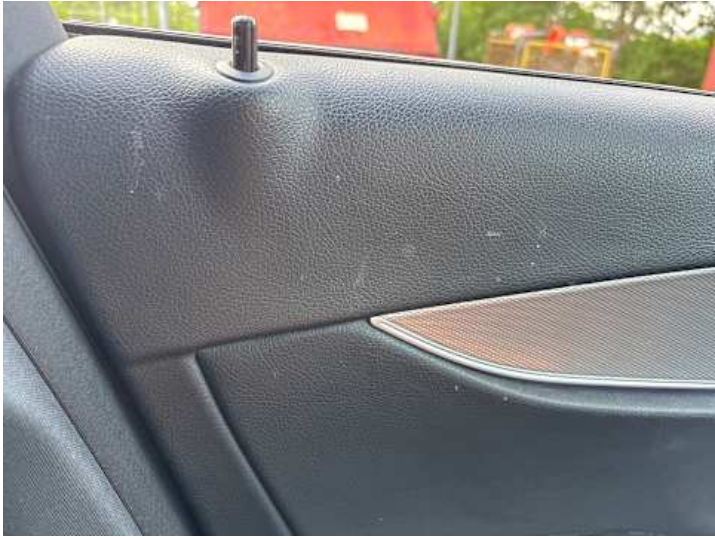
Innenraum (Verschmutzung)
