## Seat Altea Stylance / Style

EZ 03/2005 | Van | Diesel | Schaltgetriebe | 262.397km

Fahrzeug aufgenommen am: 26.08.2026

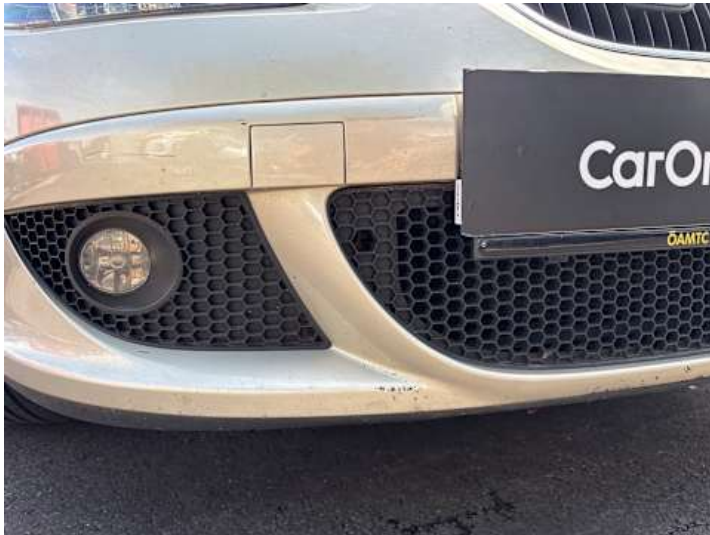
Stoßstange vorne (Kratzer)

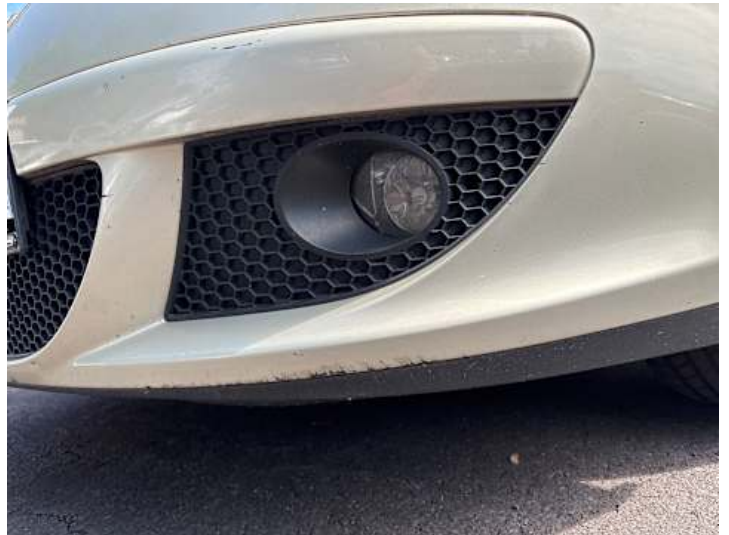
Stoßstange vorne (Kratzer, Spaltmaße ungenau)

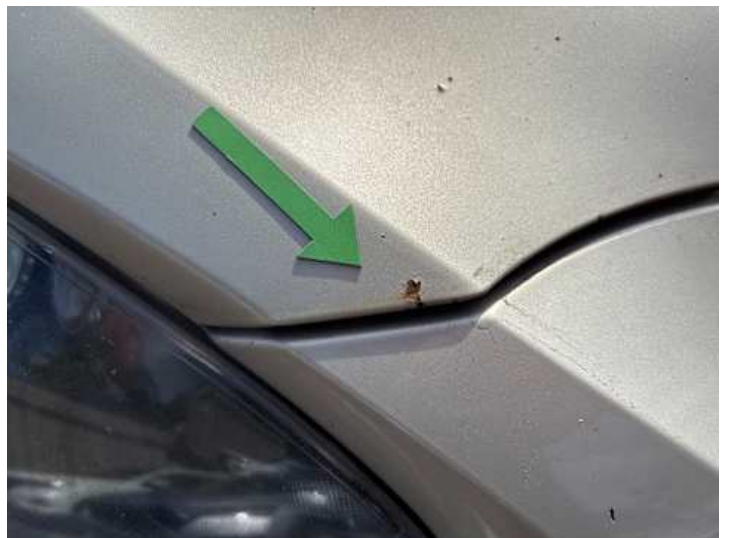
Motorhaube (Rost)

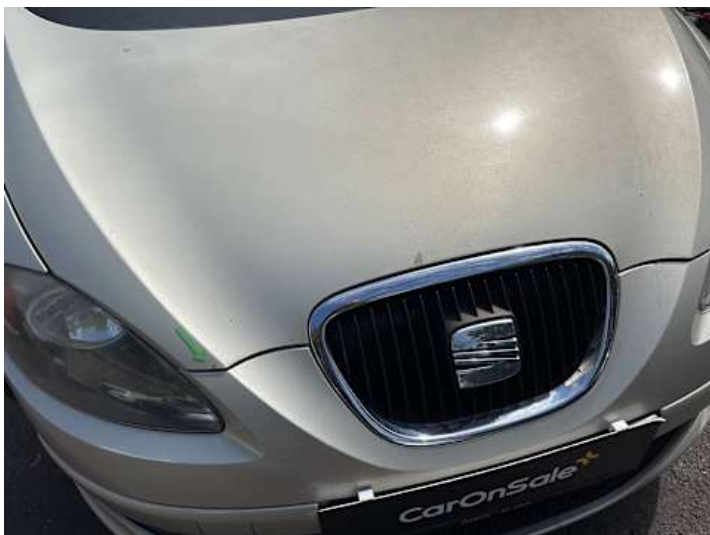
Motorhaube (Rost)

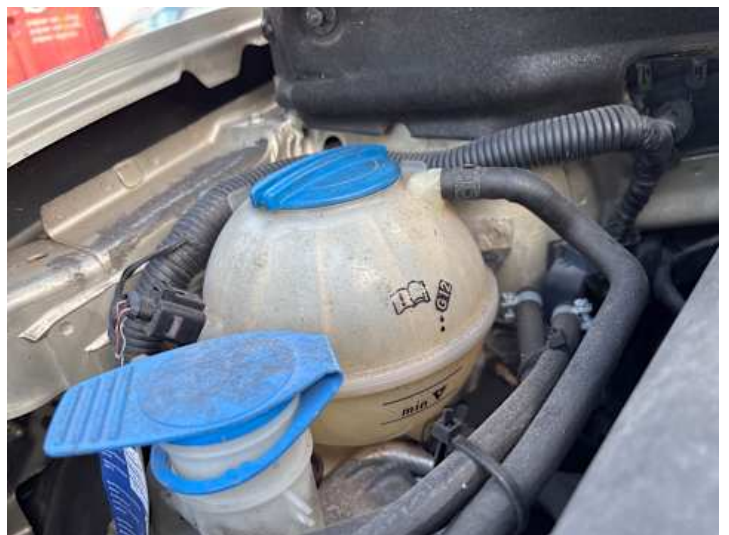
| Unterer Motorbereich | Bei dem Kühlwasser: Behälter leer; |

Motorhaube (Anderer Schaden): Kühlmittelausgleichsbehälter

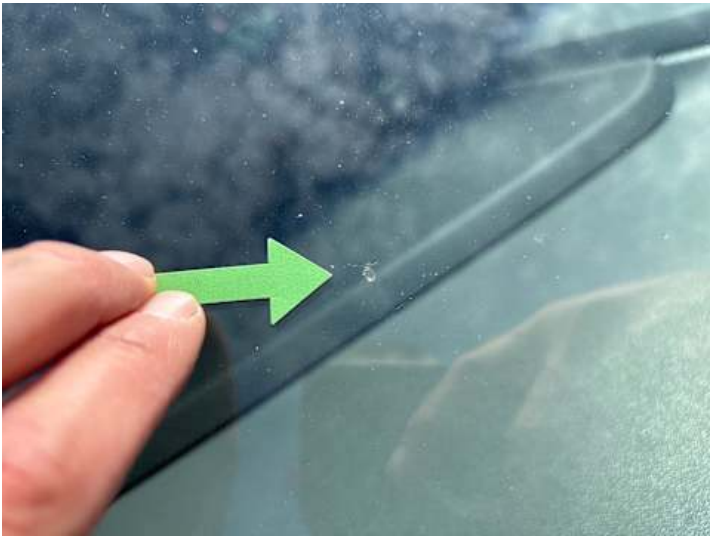
Windschutzscheibe (Steinschlag)

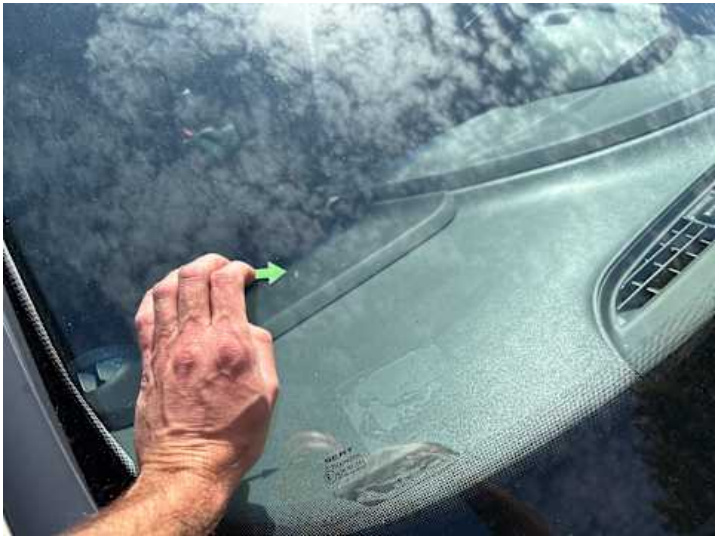
Windschutzscheibe (Steinschlag)

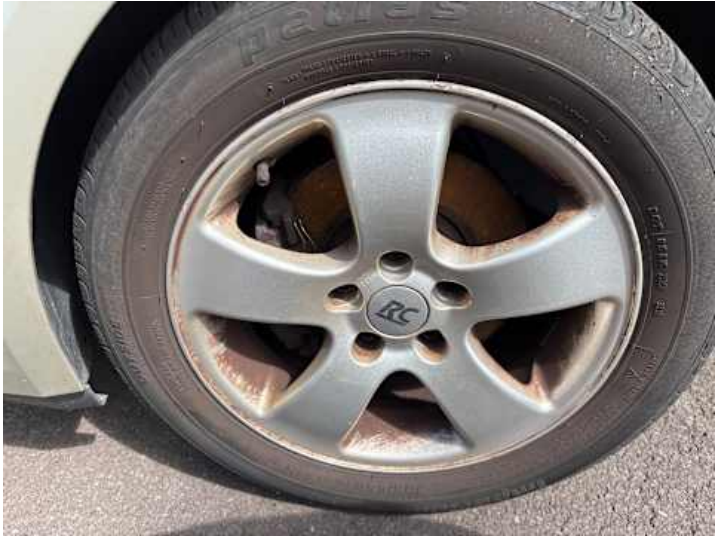
Rad (Kerben, Kratzer)

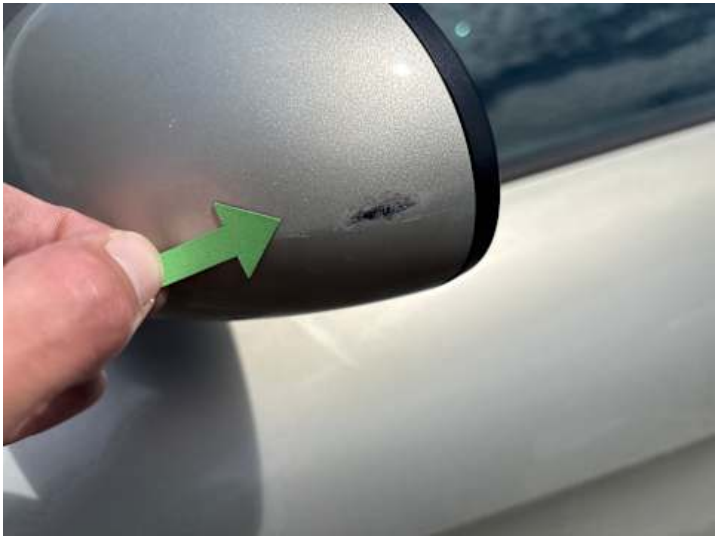
Fahrtür (Kratzer)

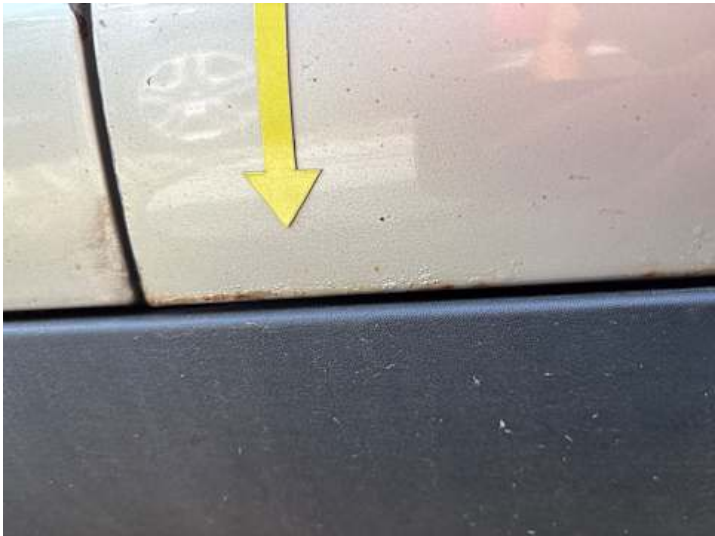
Beifahrtür (Delle, Rost)

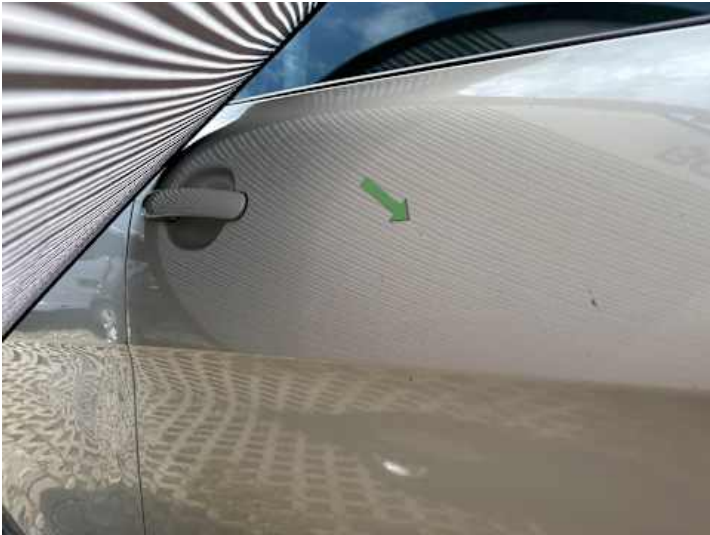
Beifahrtür (Delle, Rost)

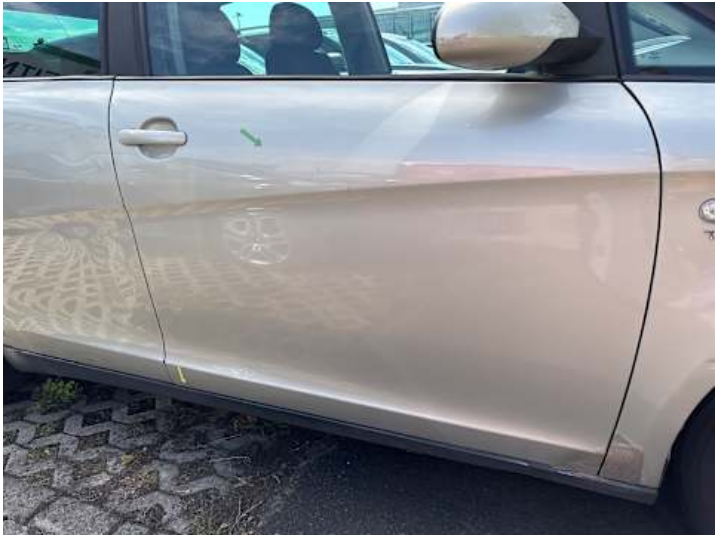
Beifahrtür (Delle, Rost)

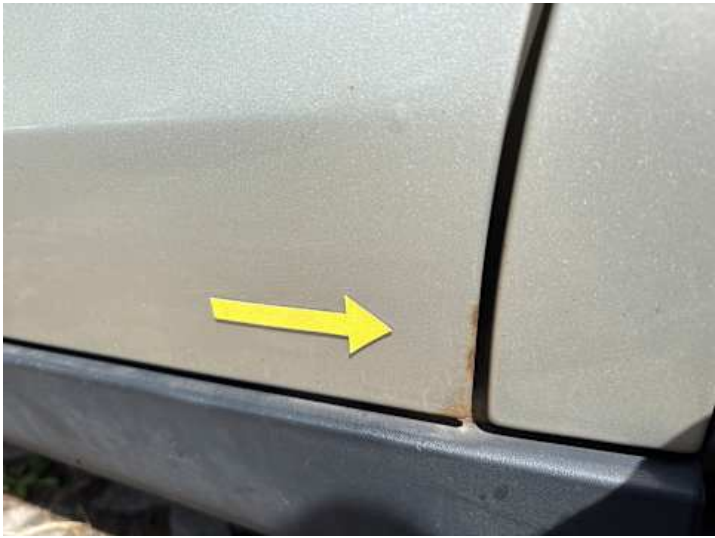
Türe hinten links (Rost)

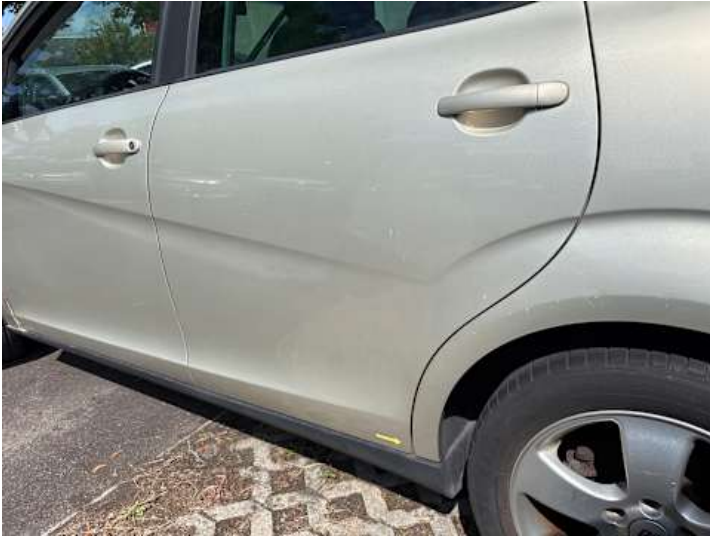
Türe hinten links (Rost)

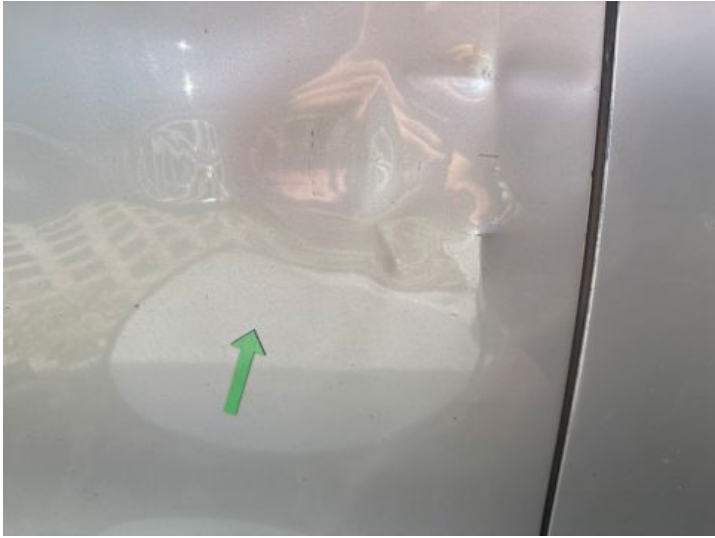
Türe hinten rechts (Verformung, Kratzer)

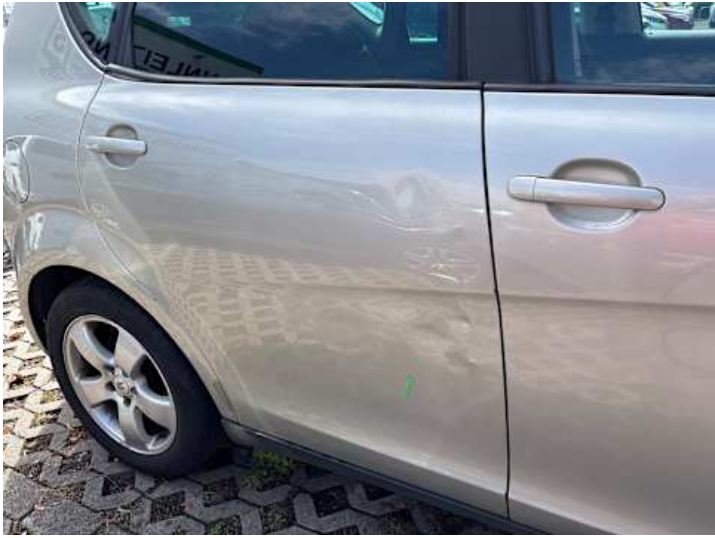
Türe hinten rechts (Verformung, Kratzer)

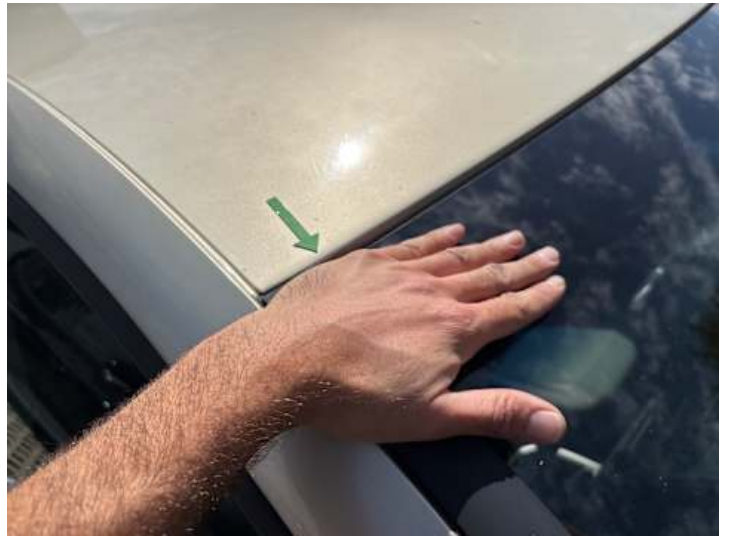
Dach (Steinschlag)

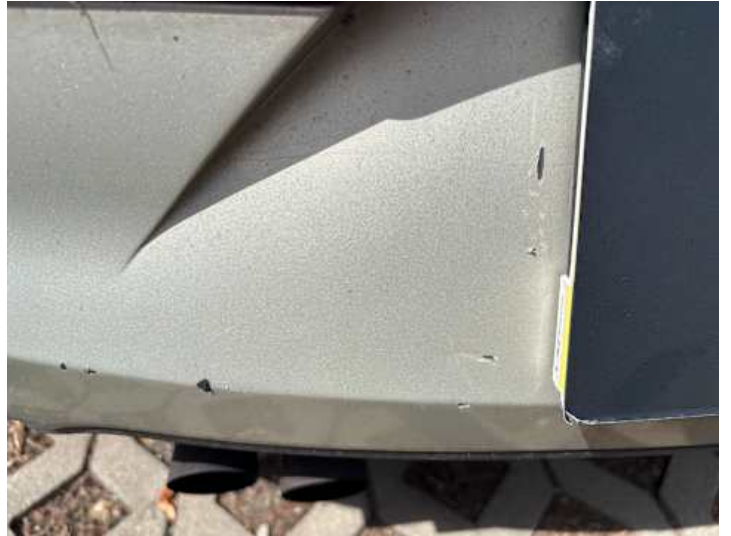
Stoßstange hinten (Kratzer)

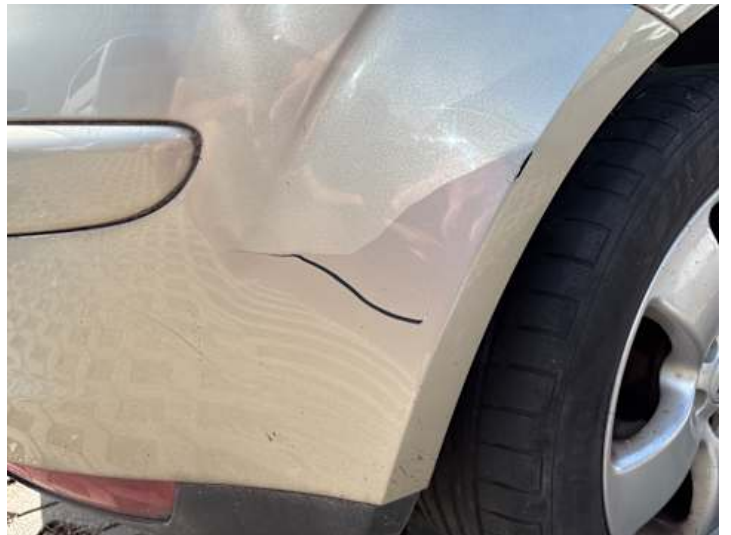
Stoßstange hinten (Kratzer)

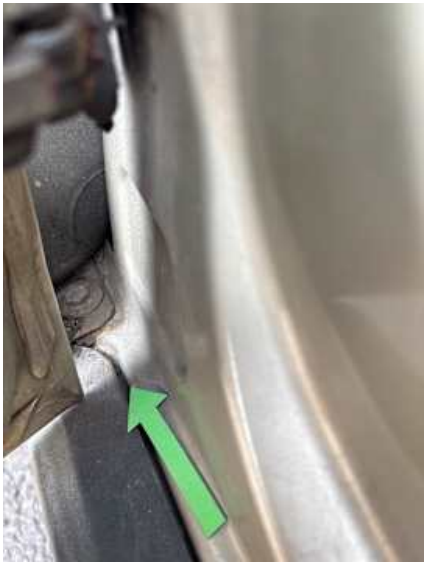
Schweller links (Rost)

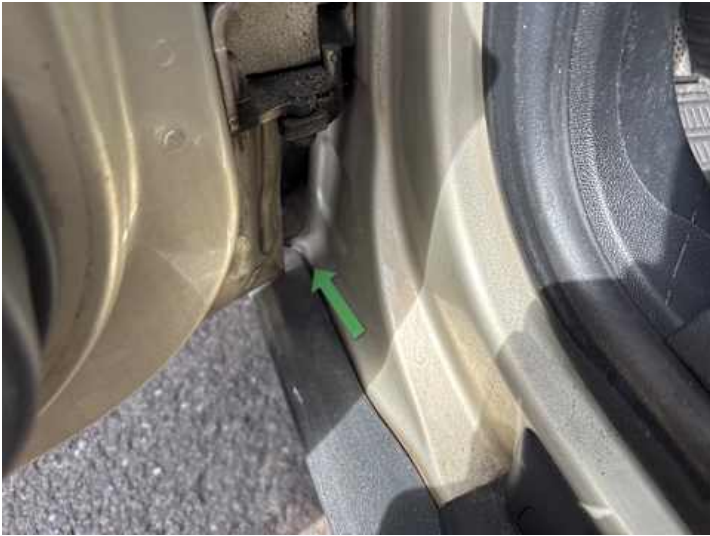
Schweller links (Rost)

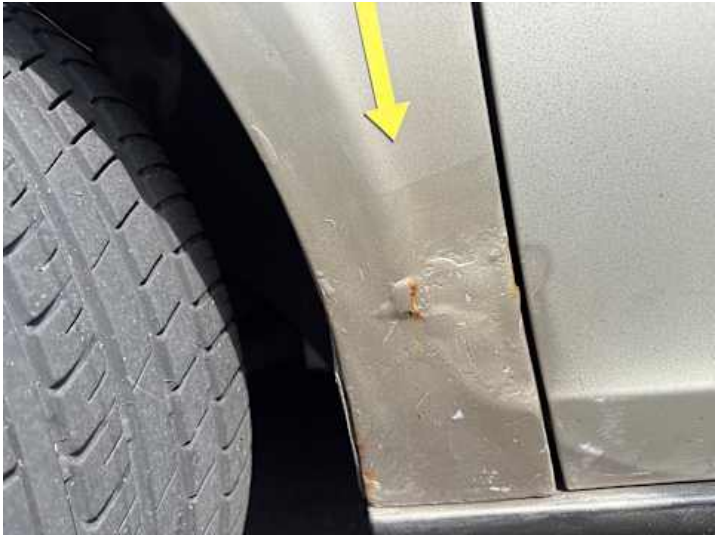
Kotflügel vorne links (Verformung, Rost)

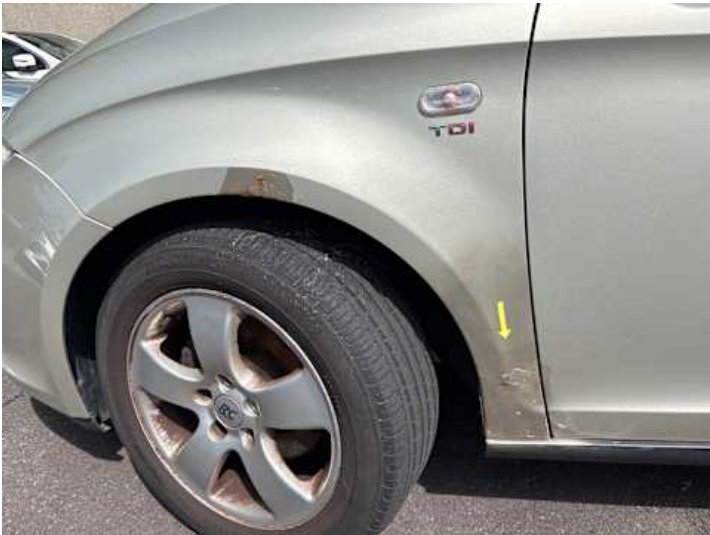
Kotflügel vorne links (Verformung, Rost)

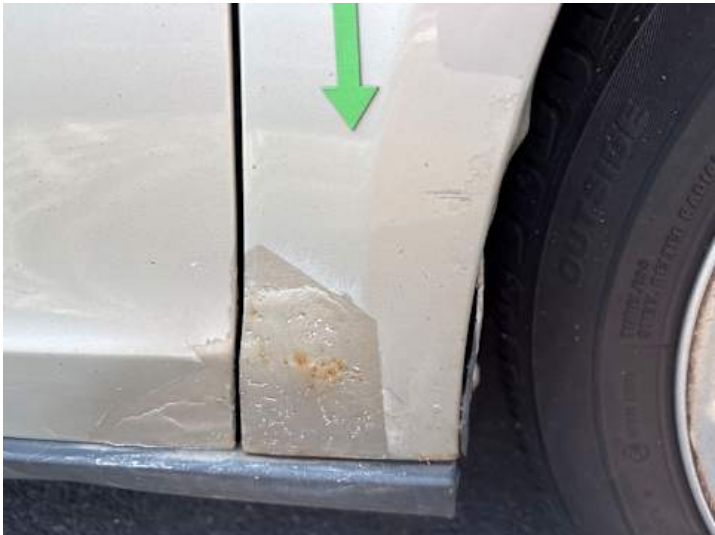
Kotflügel vorne rechts (Rost)

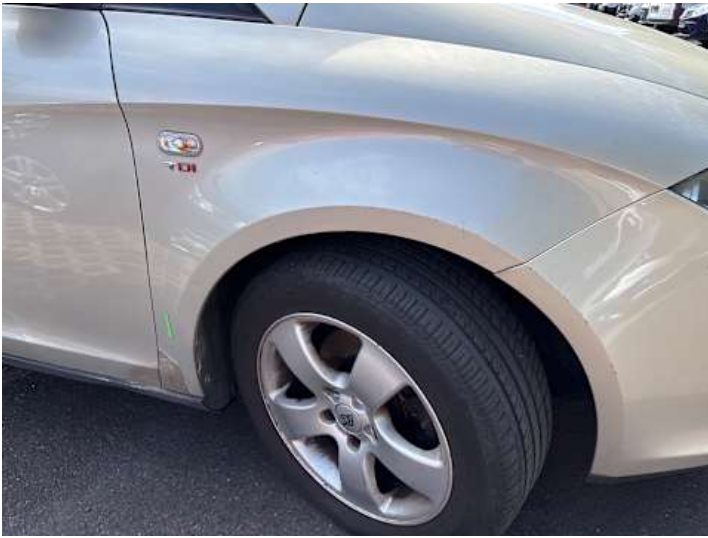
Kotflügel vorne rechts (Rost)

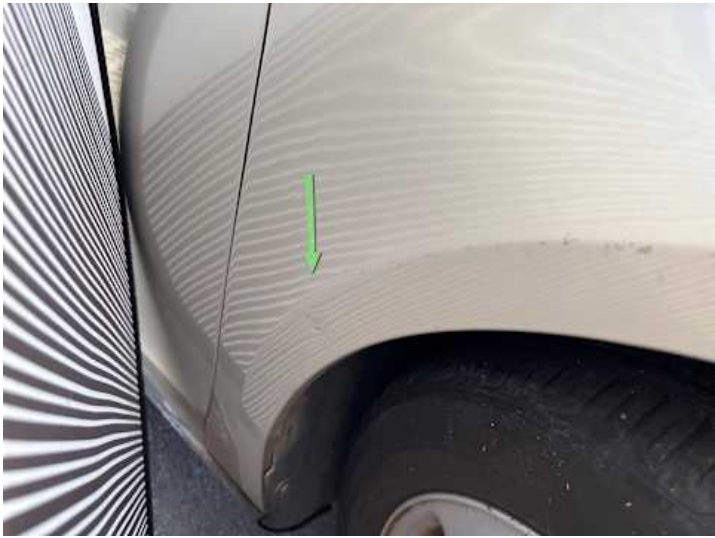
Kotflügel vorne rechts (Delle)

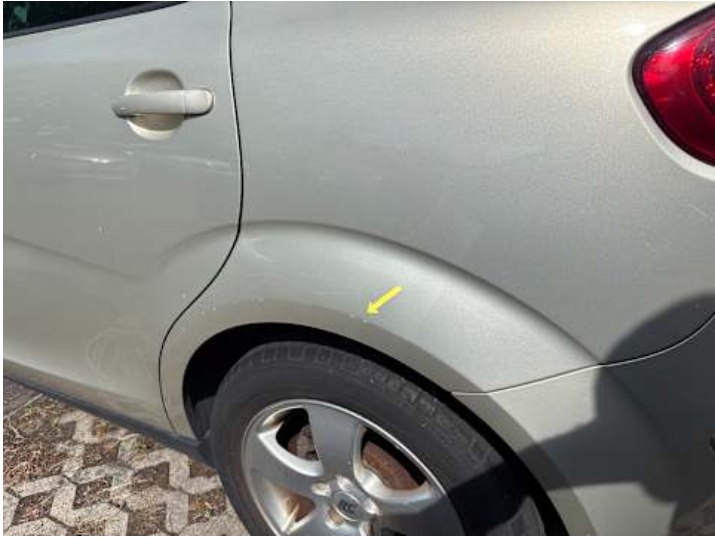
Seitenteil hinten links (Kratzer)

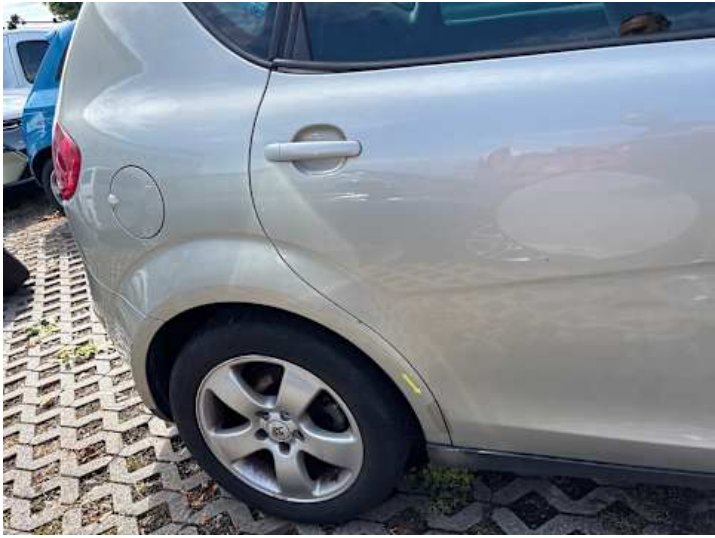
| Fahrzeugteil | Lackschichtdicke (in µm) | Fahrzeugteil | Lackschichtdicke (in µm) |
|---|---|---|---|
| Türe hinten links | 110 | Türe hinten rechts | 200 |
| Seitenteil hinten links | 100 | Seitenteil hinten rechts | 180 |

Seitenteil hinten rechts (Unsachgemäß instand gesetzt)

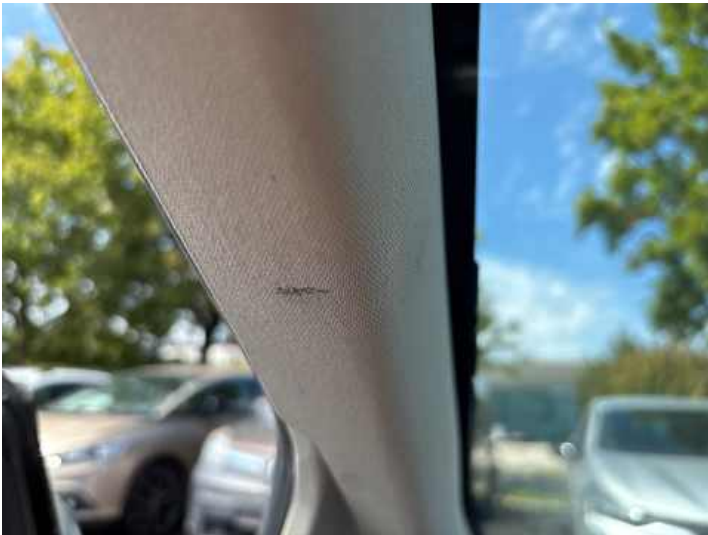
Innenraum (Brandloch)

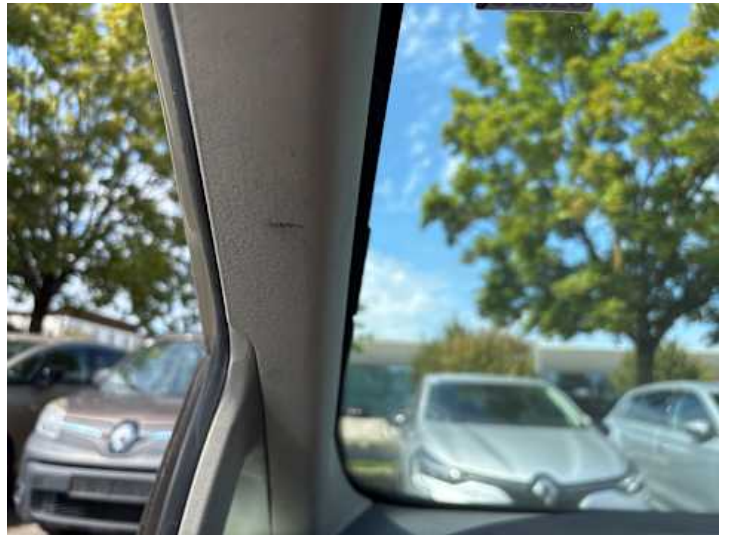
Innenraum (Brandloch)

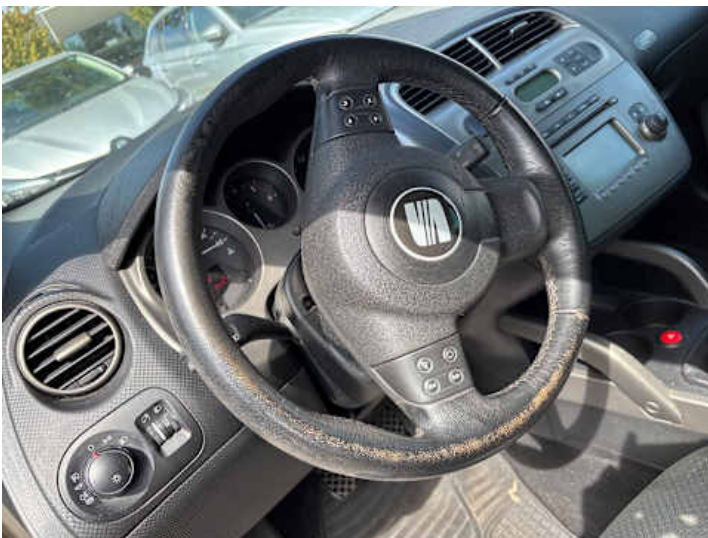
Innenraum (Diverse Schäden)

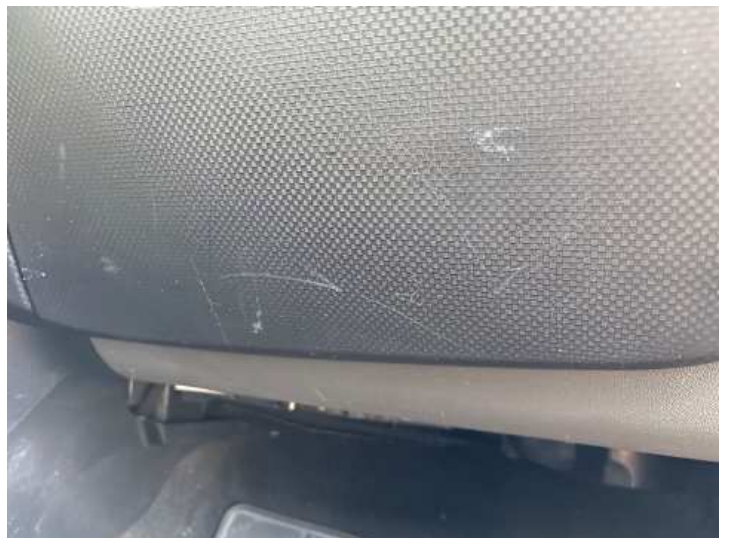
Innenraum (Kratzer)

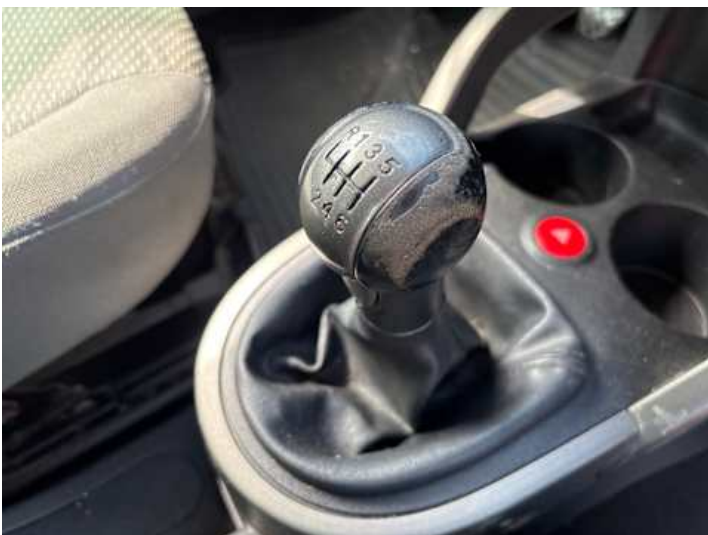
Innenraum (Riss/Bruch)

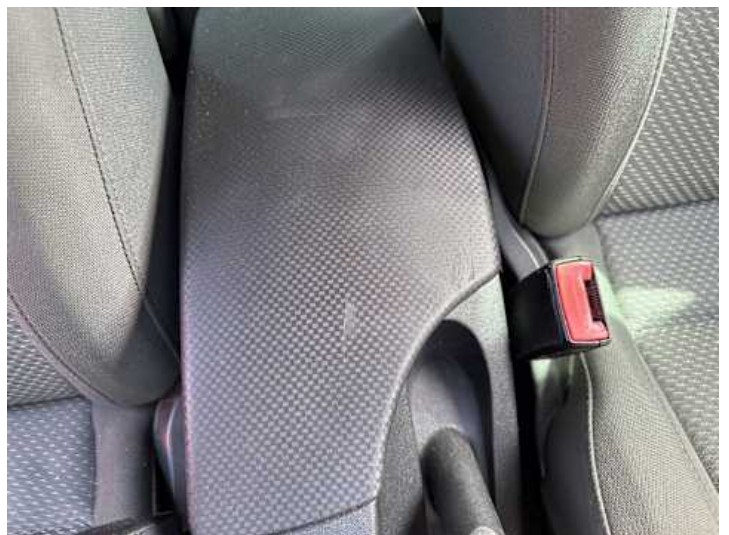
Innenraum (Kratzer)

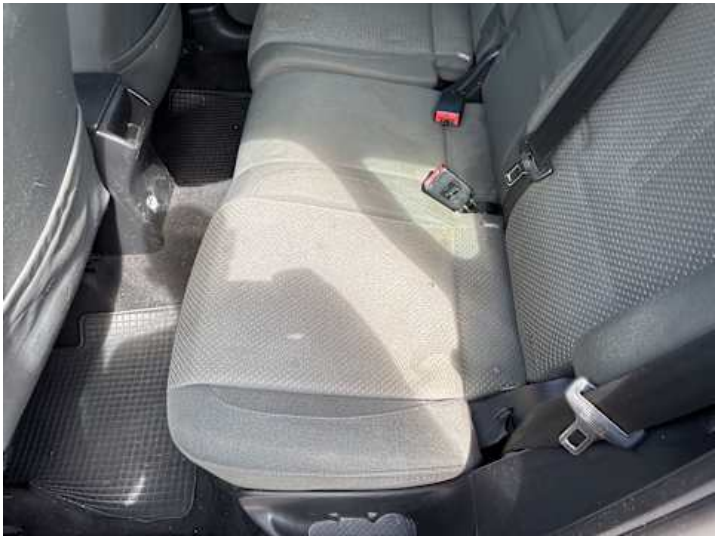
Innenraum (Brandloch)

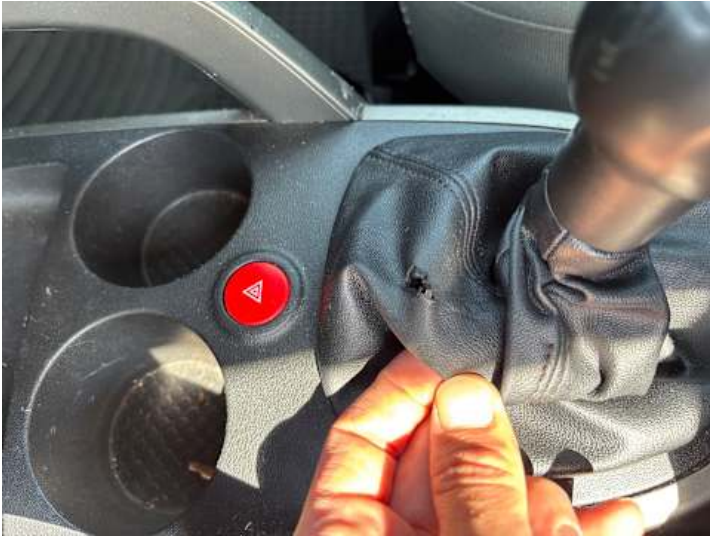
Innenraum (Riss/Bruch)

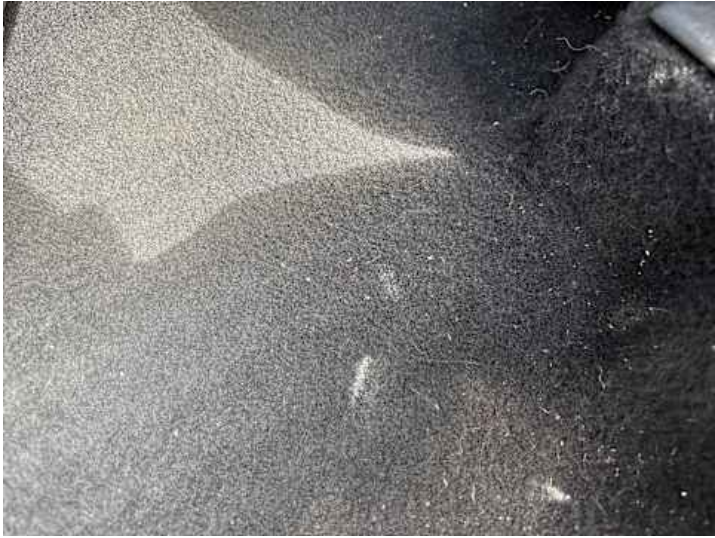
Innenraum (Brandloch)

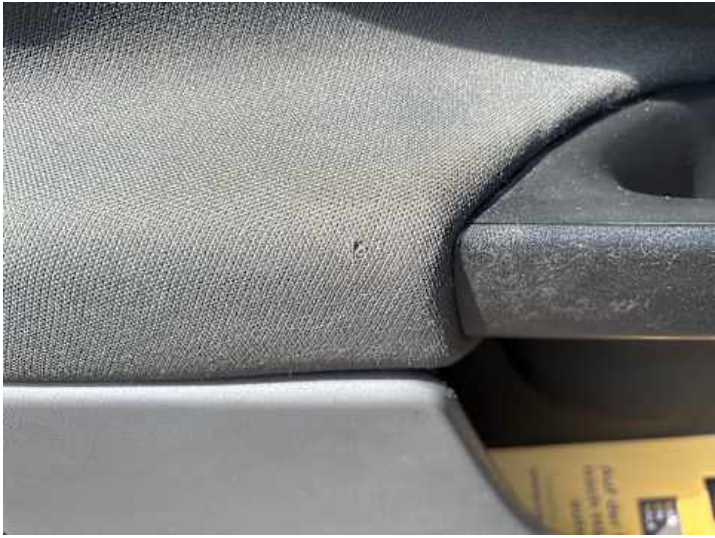
Innenraum (Brandloch)

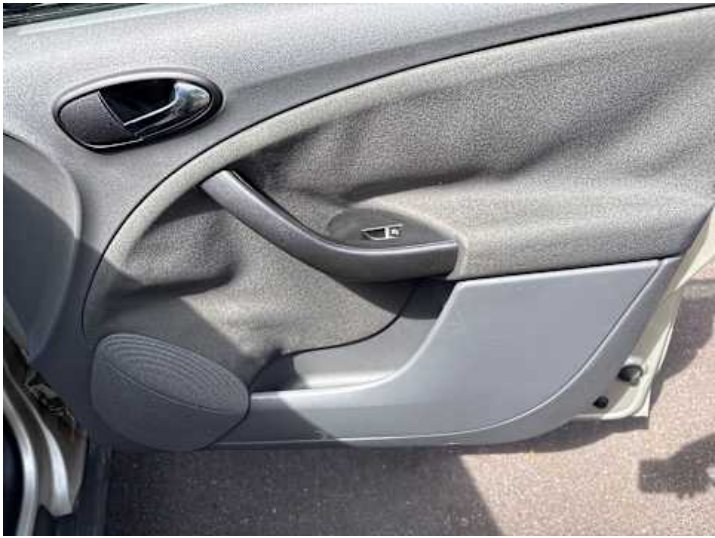
Innenraum (Diverse Schäden)

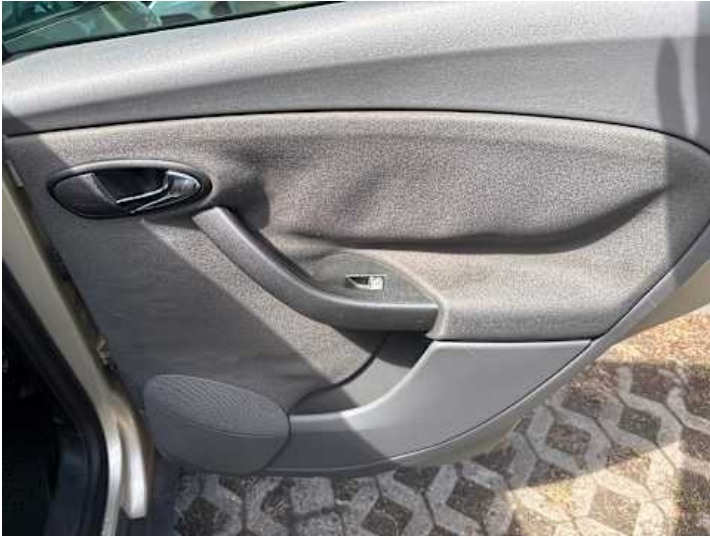
Innenraum (Diverse Schäden)

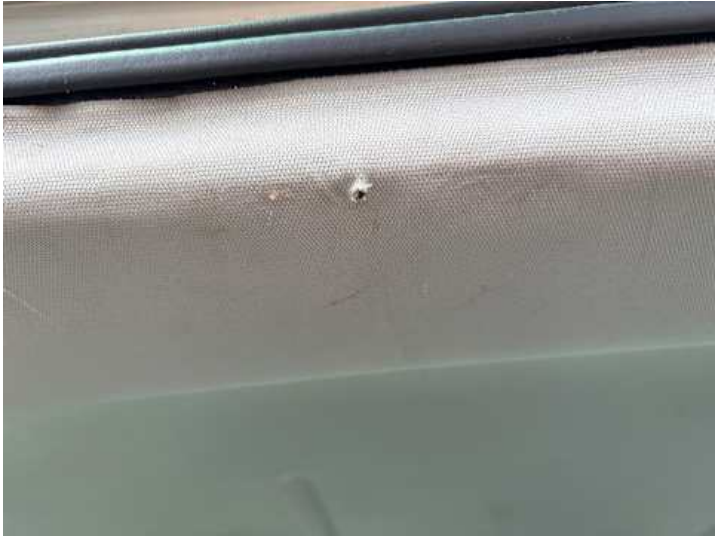
Innenraum (Riss/Bruch)

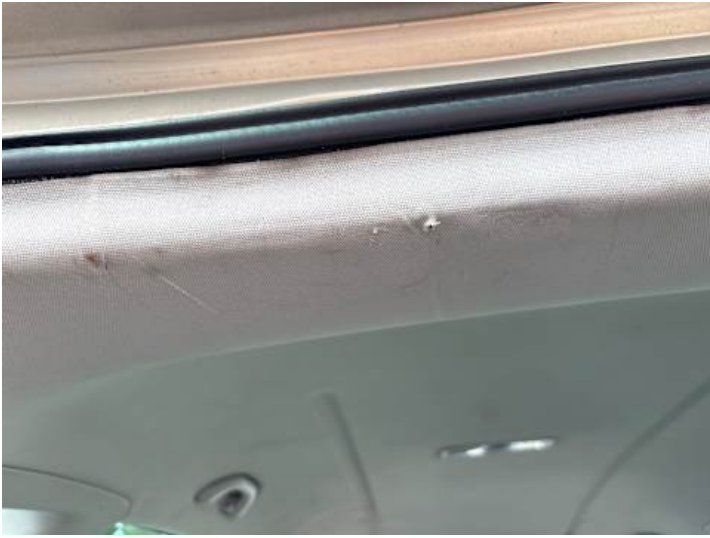
Innenraum (Riss/Bruch)

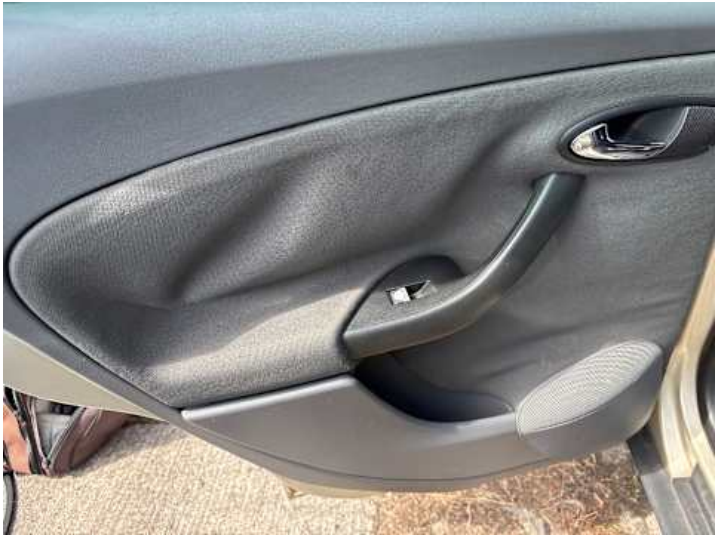
Innenraum (Diverse Schäden)

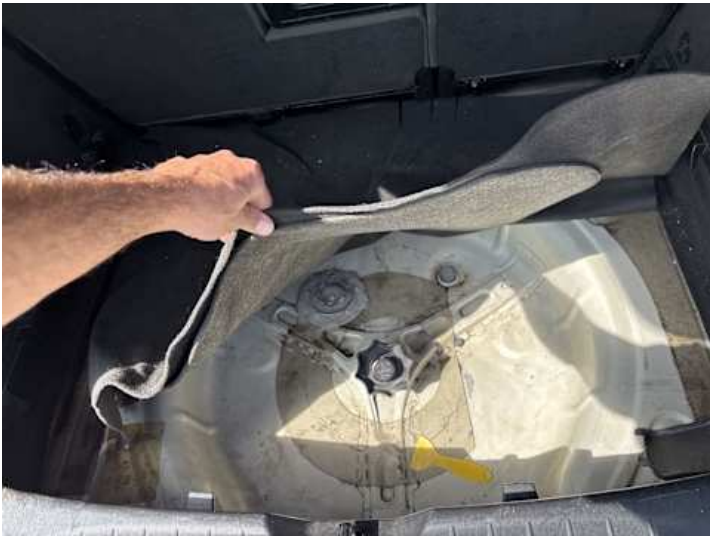
Innenraum (Diverse Schäden)
