Mercedes-Benz A 180 CDI 5-türig

EZ 11/2011 | Van | Diesel | Schaltgetriebe | 172.065km  
Besteuerung: Differenzbesteuert (§25a UStG)  
Fahrzeugstandort: 26\*\*\*  
Fahrzeug aufgenommen am: 03.08.2026

# Hinweise zum Zustandsbericht

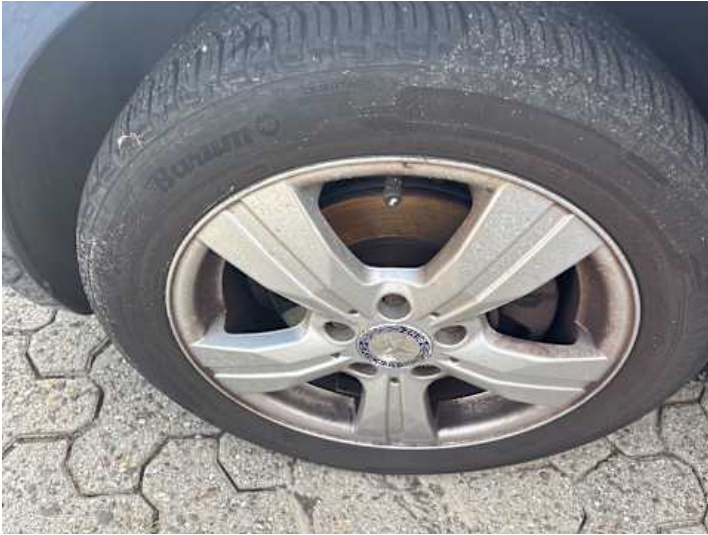
Rad (Kratzer)

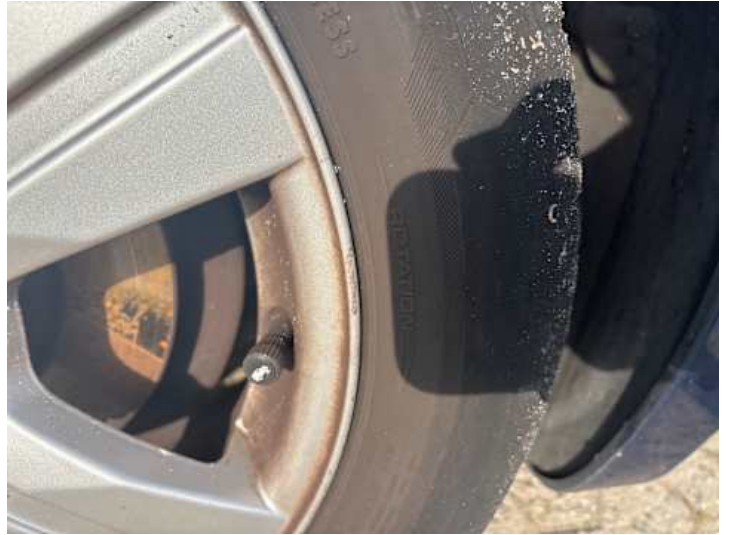
Rad (Kratzer)

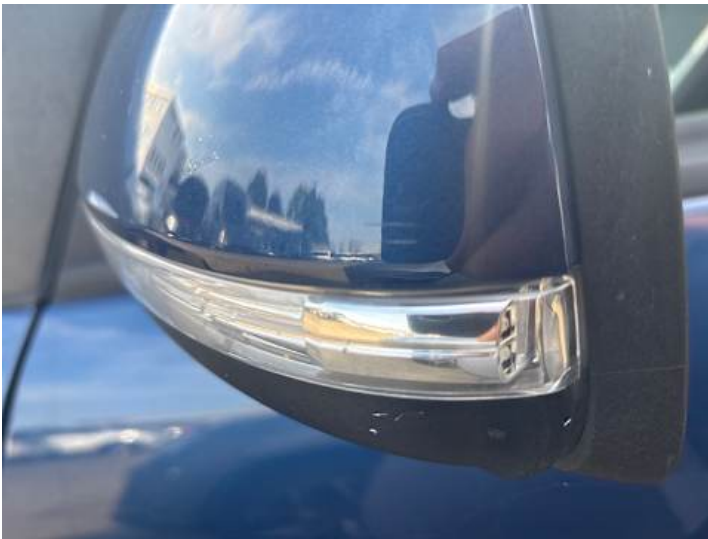
Fahrtür (Kratzer)

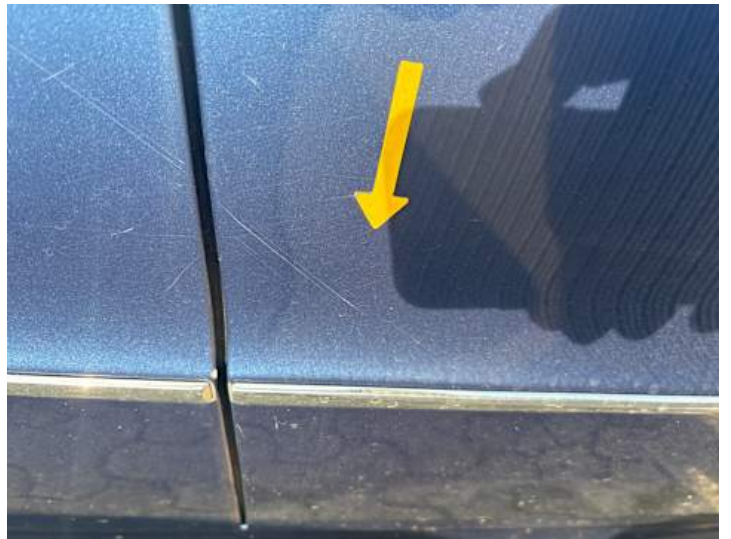
Beifahrtür (Kratzer)

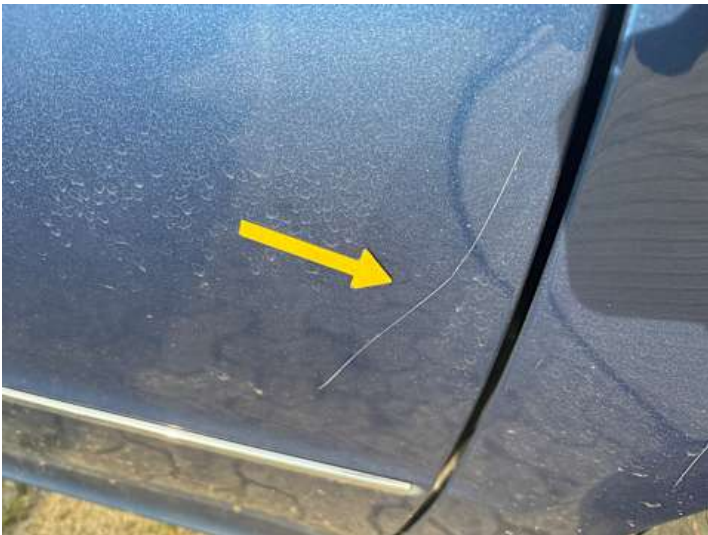
Beifahrtür (Kratzer)

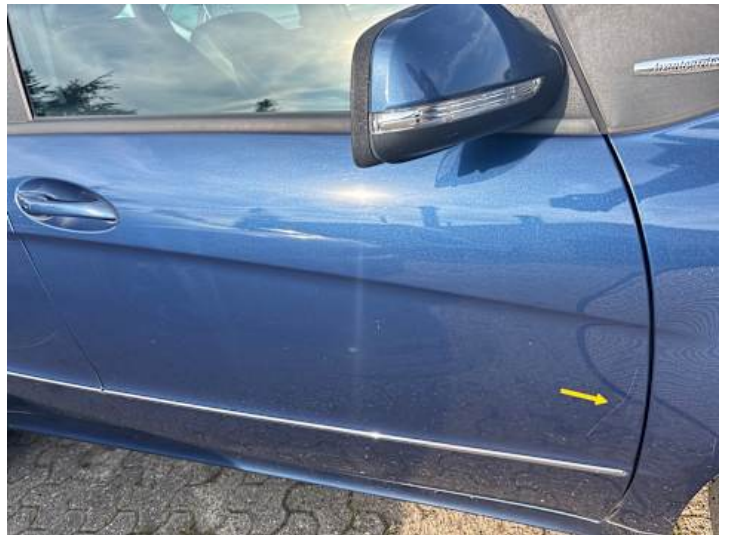
Beifahrtür (Kratzer)

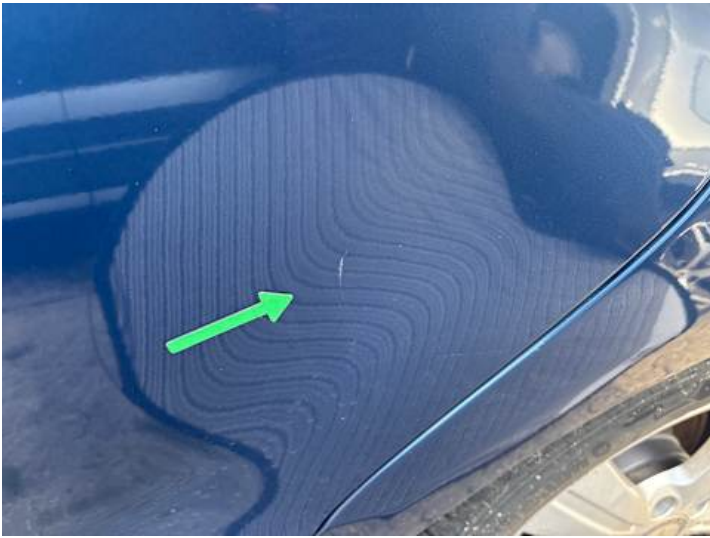
Türe hinten links (Kratzer)

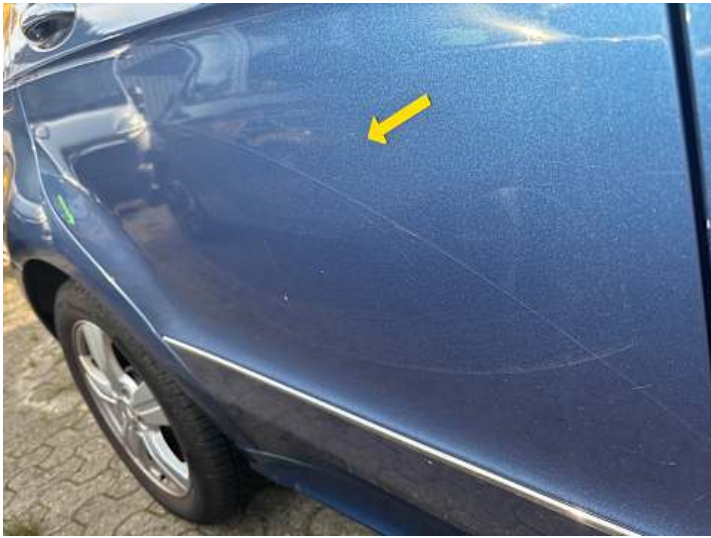
Türe hinten rechts (Kratzer)

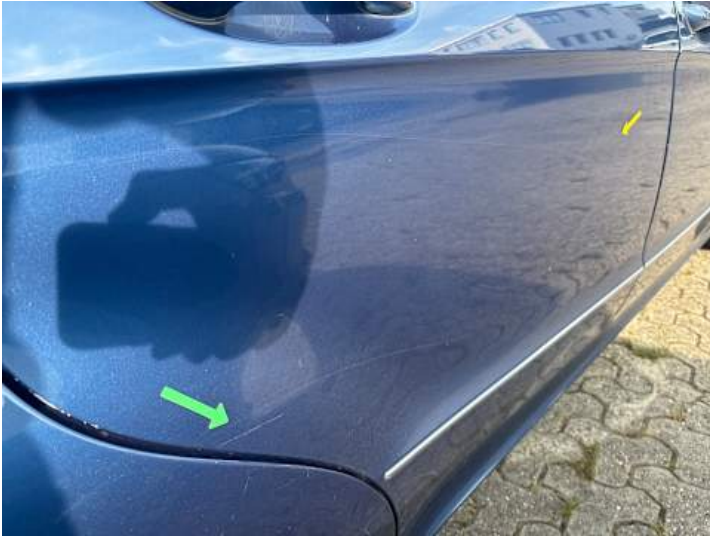
Türe hinten rechts (Kratzer)

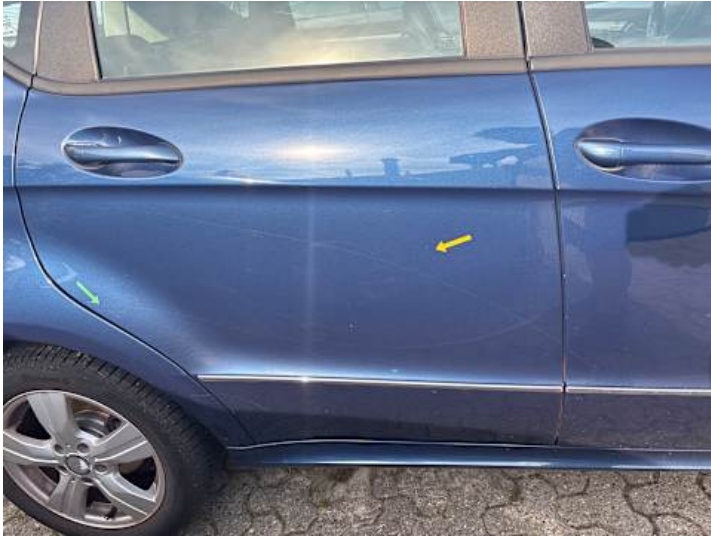
Türe hinten rechts (Kratzer)

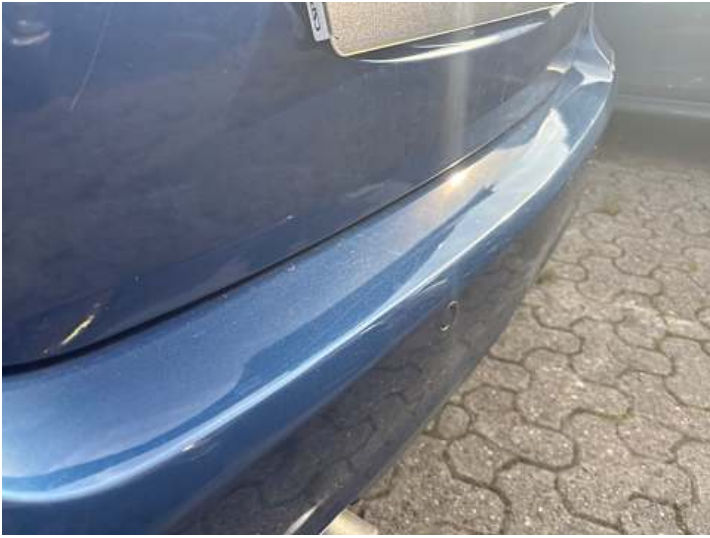
Stoßstange hinten (Kratzer)

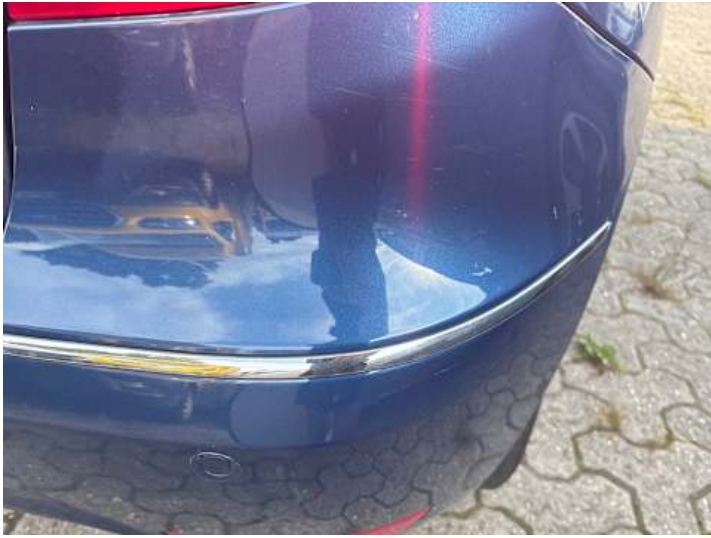
Stoßstange hinten (Kratzer)

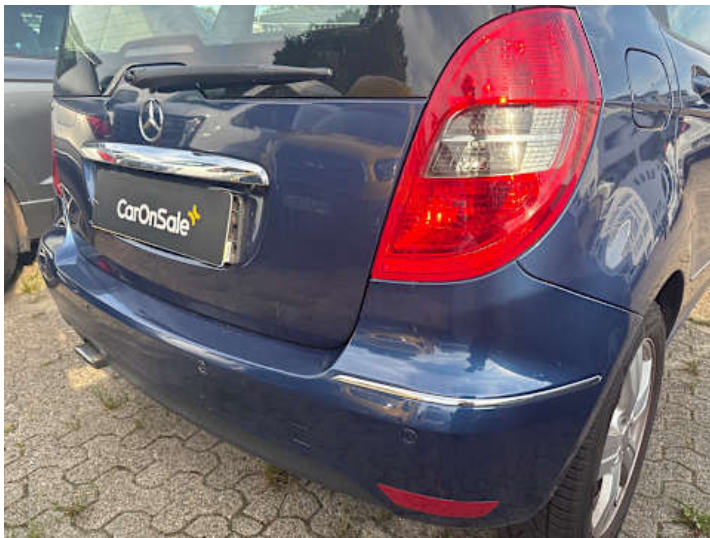
Stoßstange hinten (Kratzer)

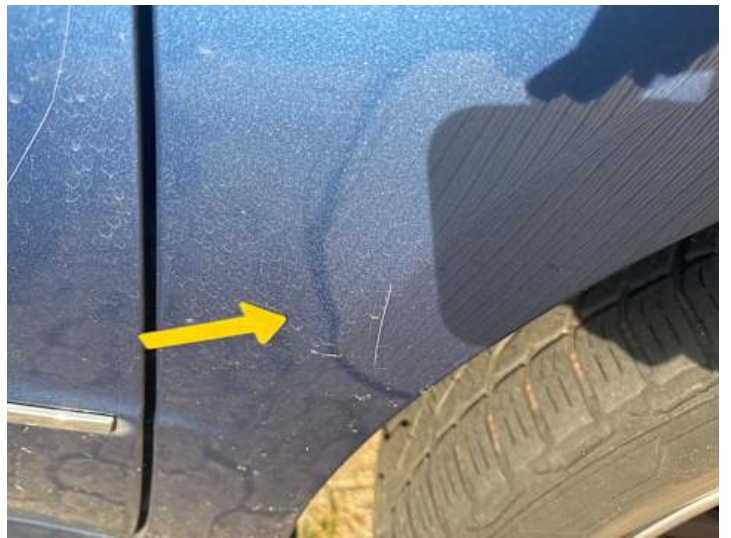
Kotflügel vorne rechts (Kratzer)

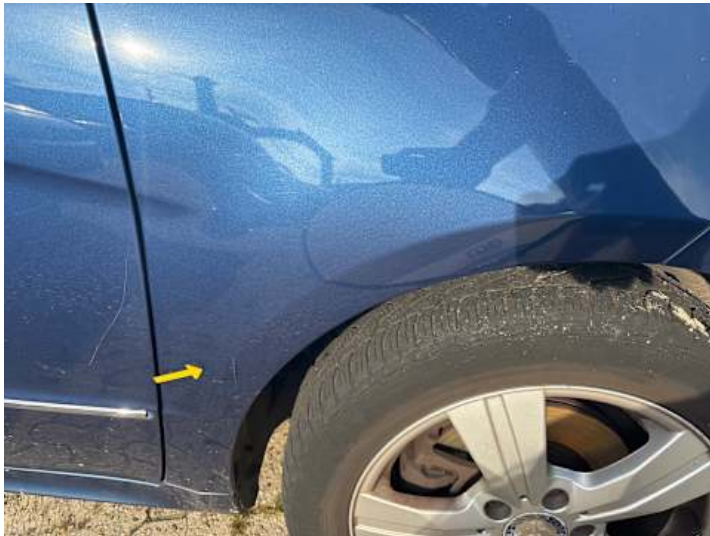
Kotflügel vorne rechts (Kratzer)

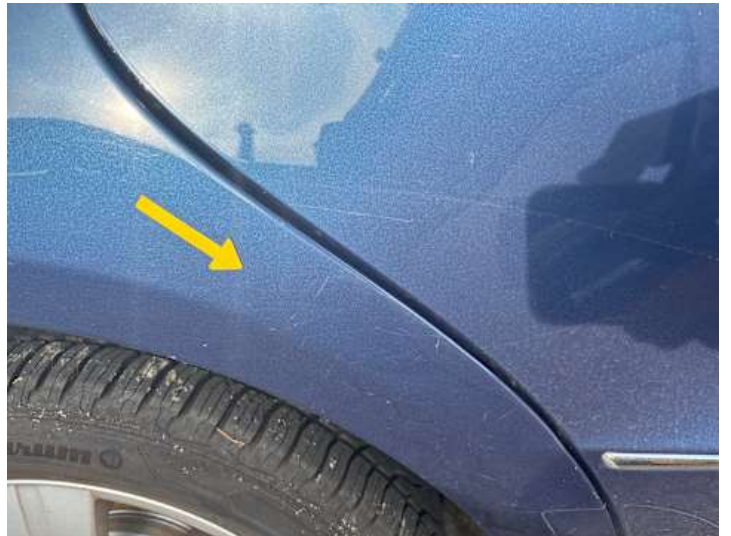
Seitenteil hinten rechts (Kratzer, Delle)

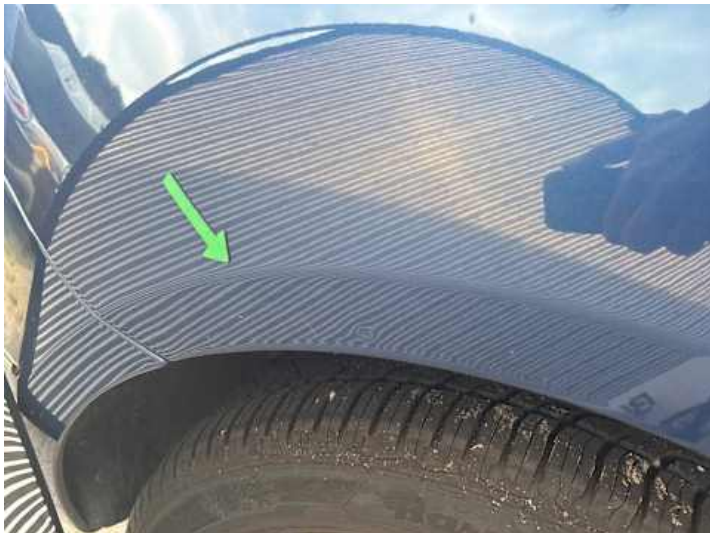
Seitenteil hinten rechts (Kratzer, Delle)

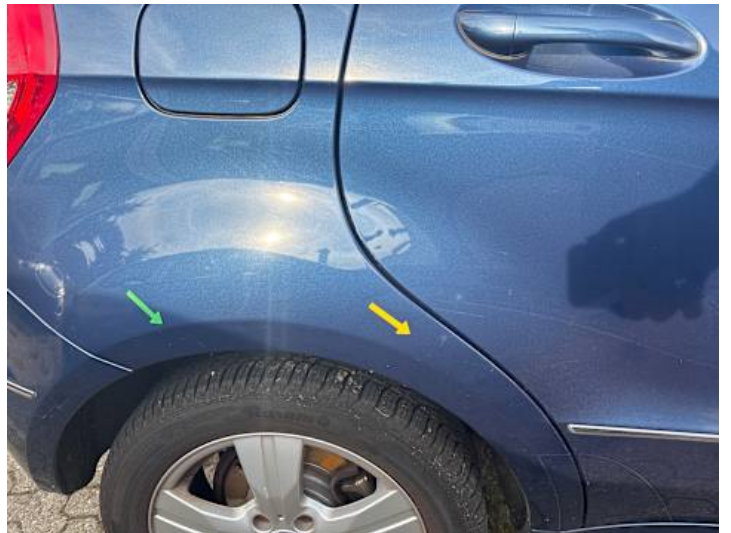
Seitenteil hinten rechts (Kratzer, Delle)

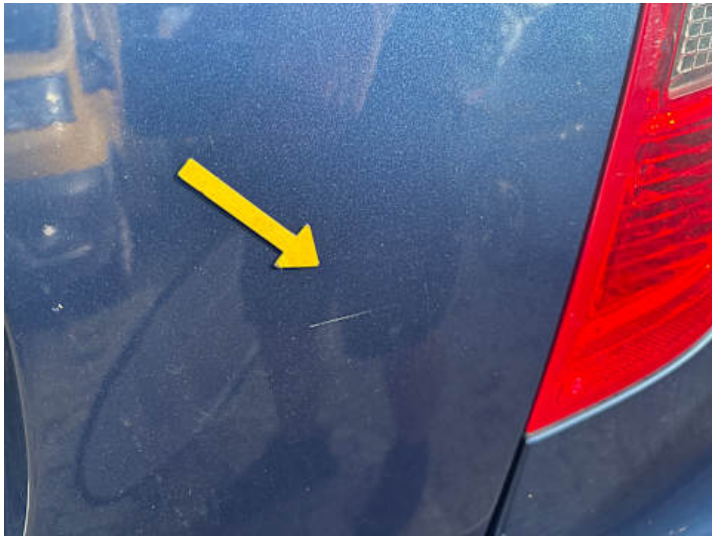
Heckklappe (Kratzer)

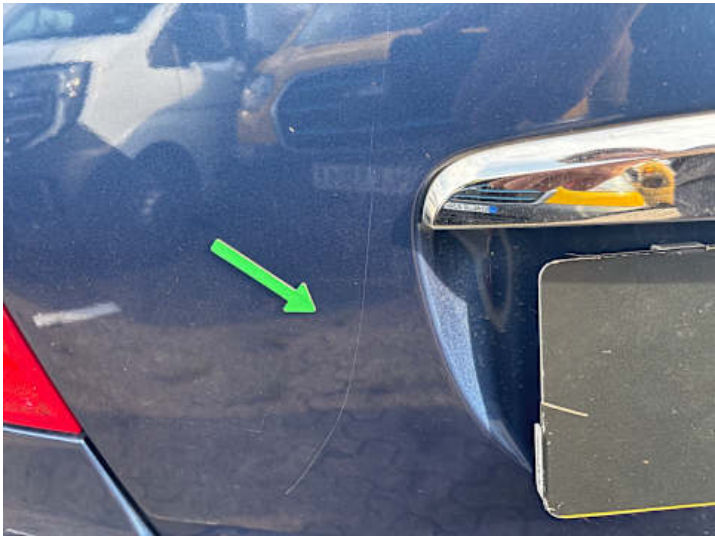
Heckklappe (Kratzer)

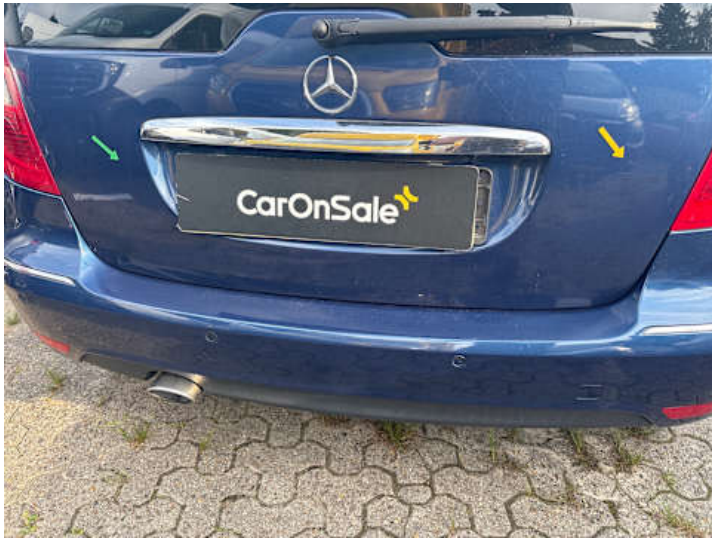
Heckklappe (Kratzer)

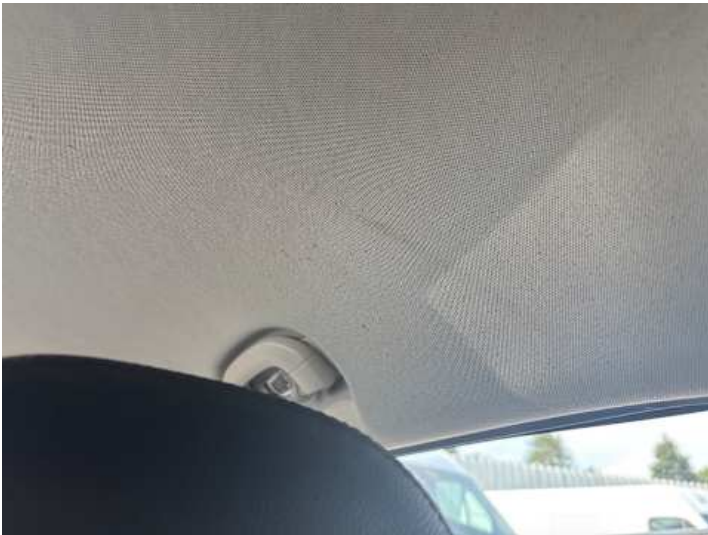
Innenraum (Riss/Bruch, Verschleiß)

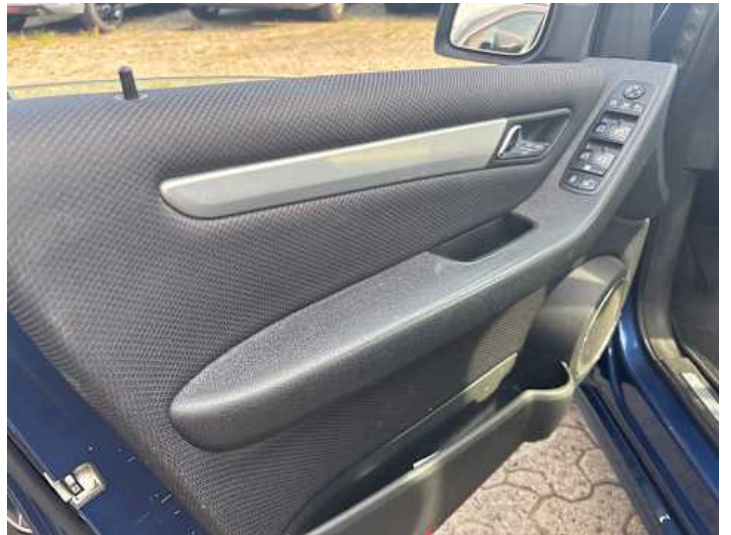
Innenraum (Riss/Bruch, Verschleiß)

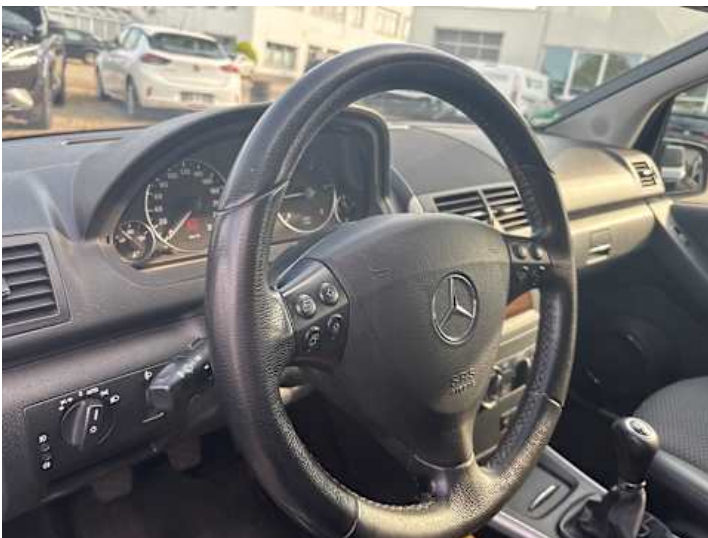
Innenraum (Riss/Bruch, Verschleiß)

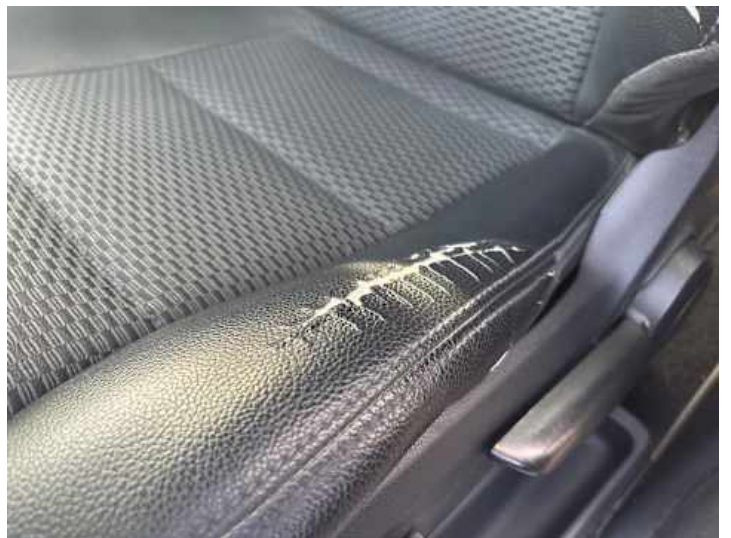
Innenraum (Riss/Bruch, Verschleiß)
