## Renault Megane GT-Line

EZ 02/2017 | Kombi | Diesel | Schaltgetriebe | 314.654km  
Besteuerung: Regelbesteuert (Deutschland)  
Fahrzeugstandort: 04\*\*\*  
Fahrzeug aufgenommen am: 05.08.2026

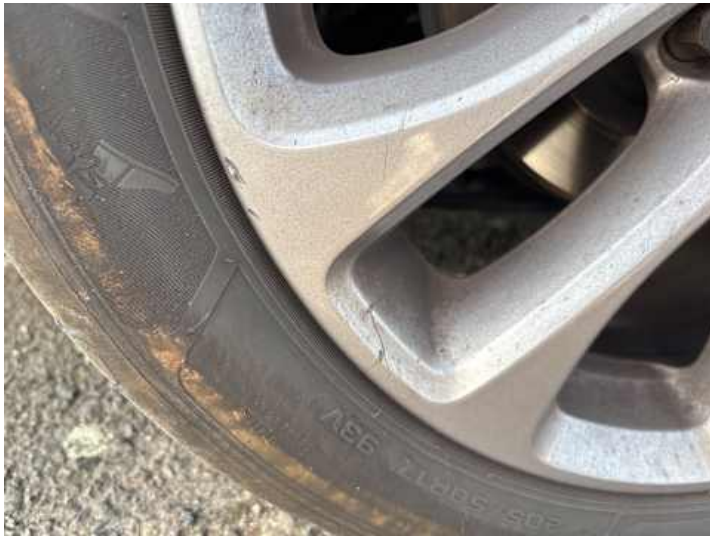
Rad (Kratzer)

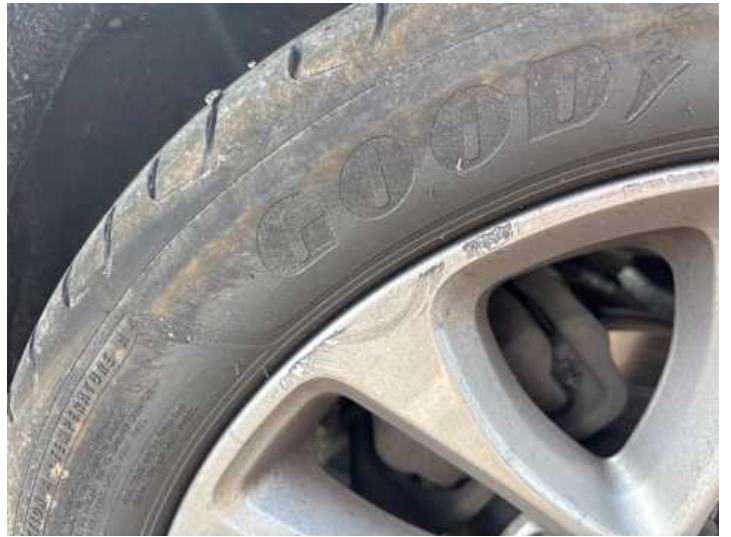
Rad (Kratzer)

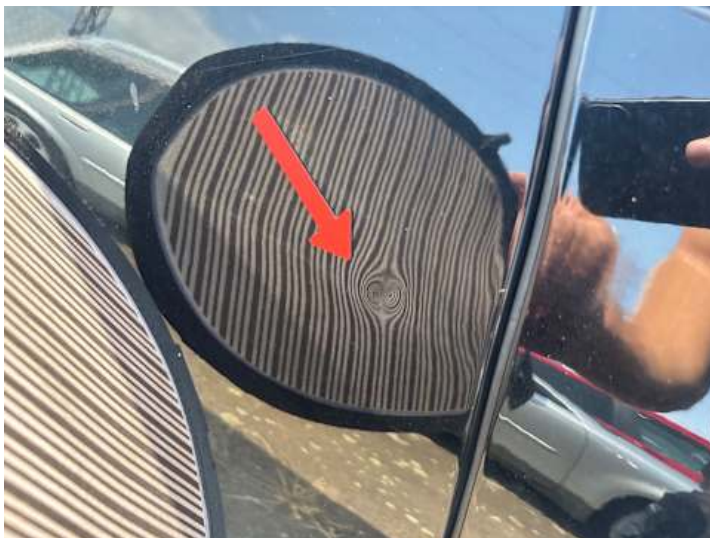
Türe hinten rechts (Delle)

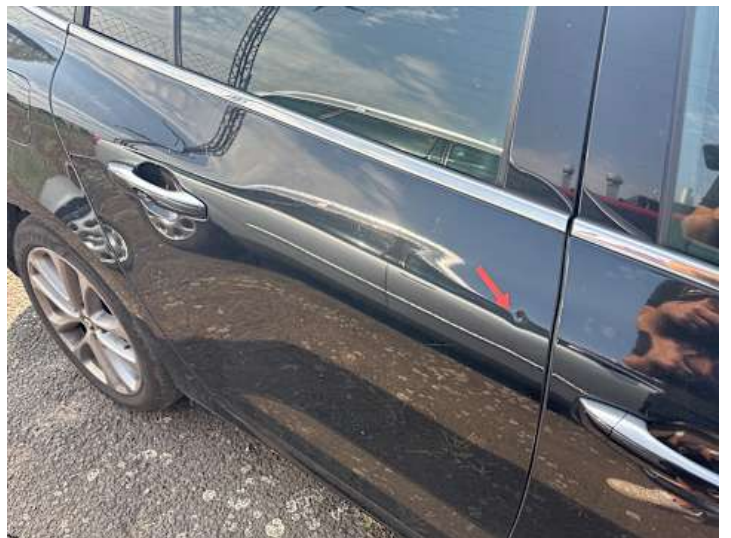
Türe hinten rechts (Delle)

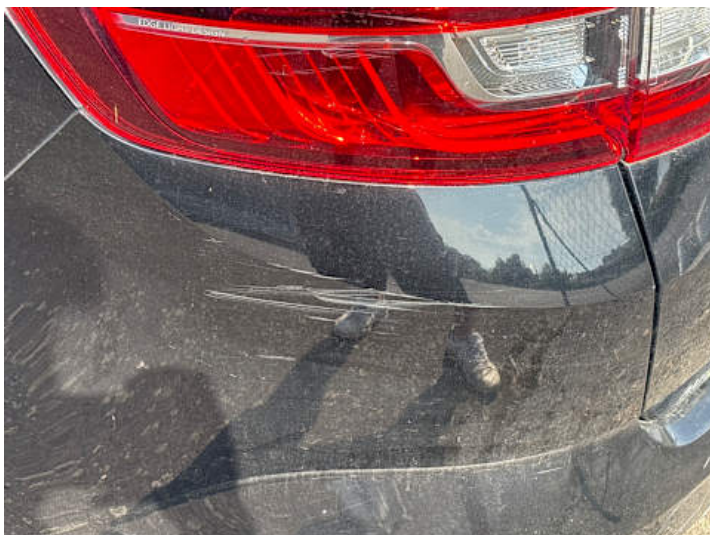
Stoßstange hinten (Kratzer, Lackschaden)

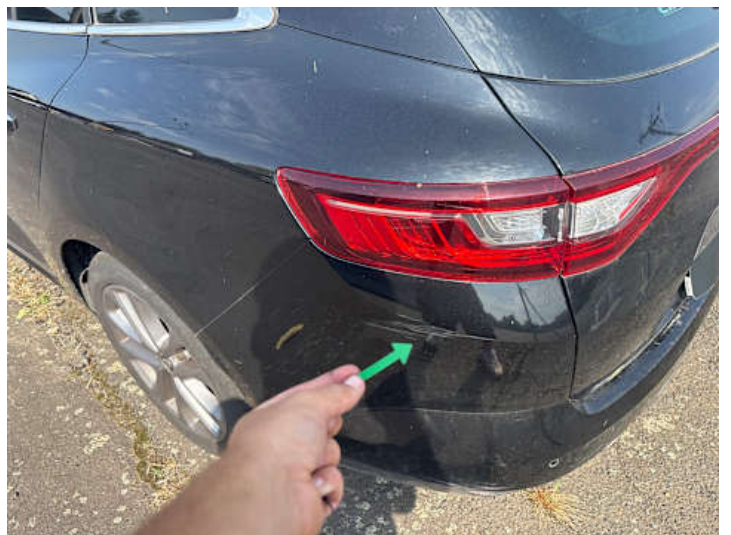
Stoßstange hinten (Kratzer, Lackschaden)

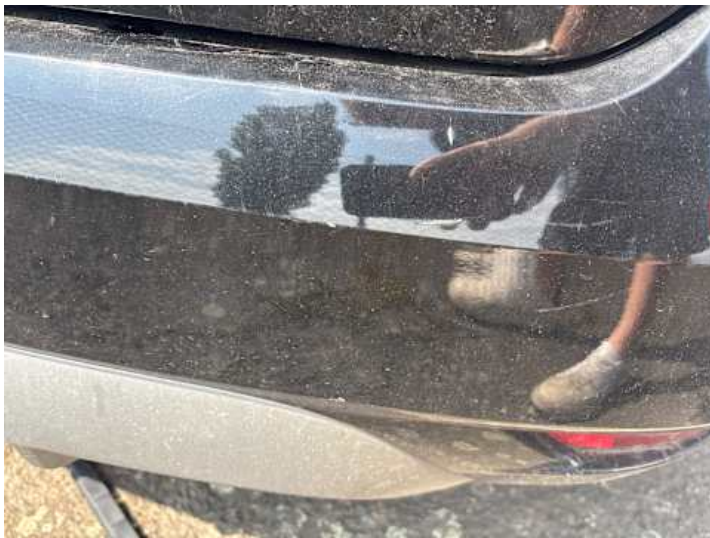
Stoßstange hinten (Kratzer, Lackschaden)

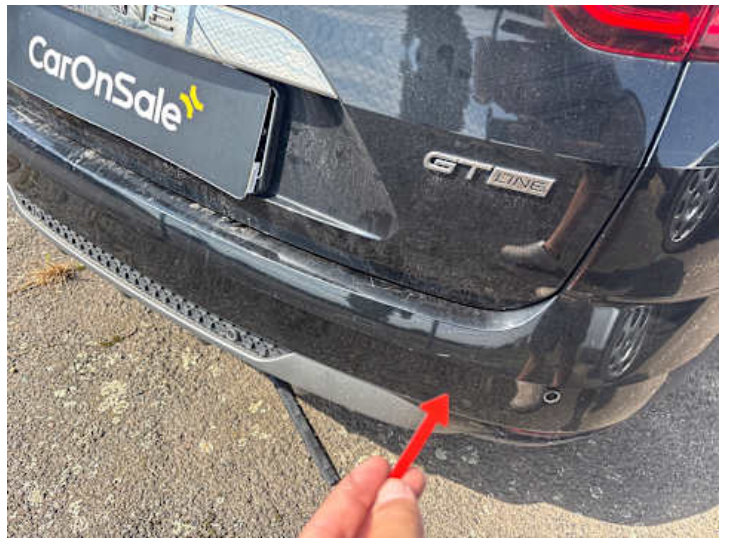
Stoßstange hinten (Kratzer, Lackschaden)

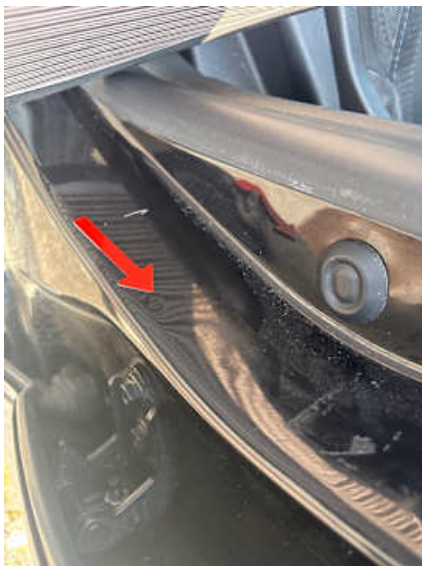
Schweller links (Delle)

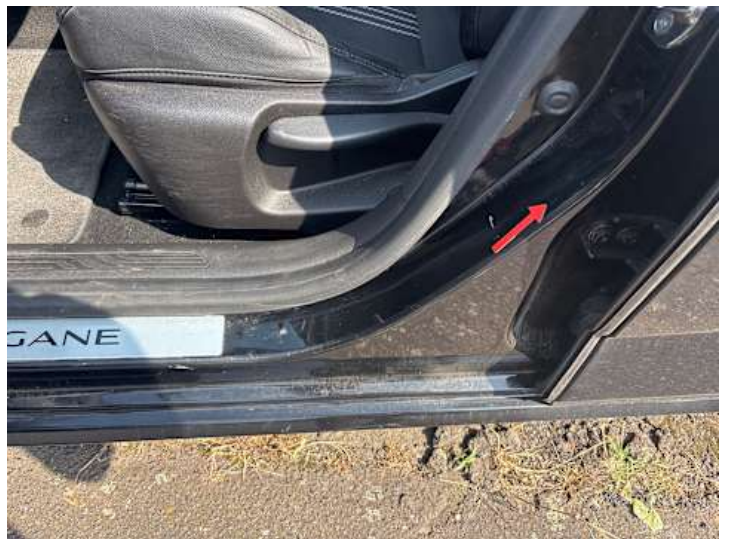
Schweller links (Delle)

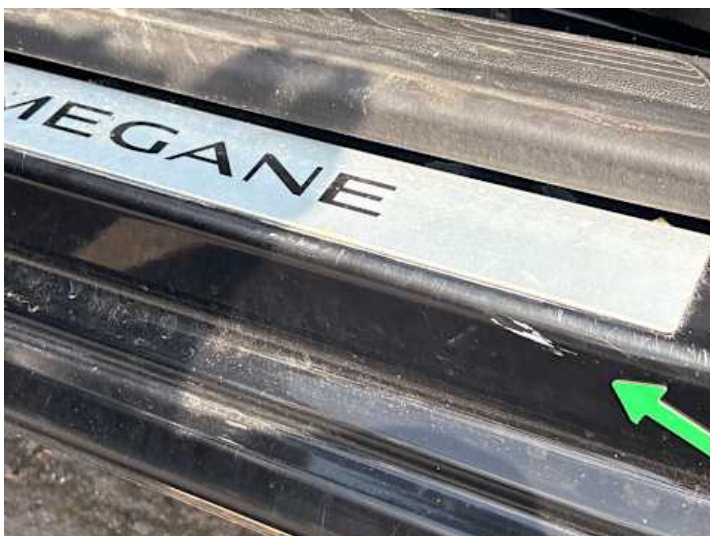
Schweller links (Kratzer)

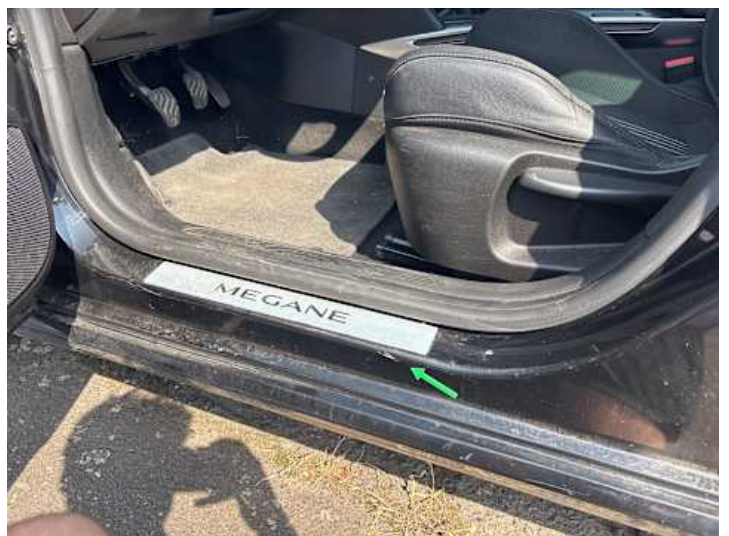
Schweller links (Kratzer)

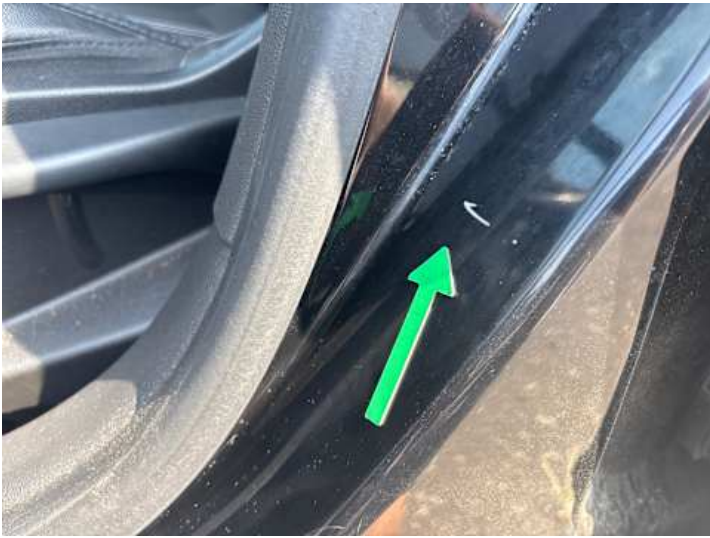
Schweller links (Kratzer)

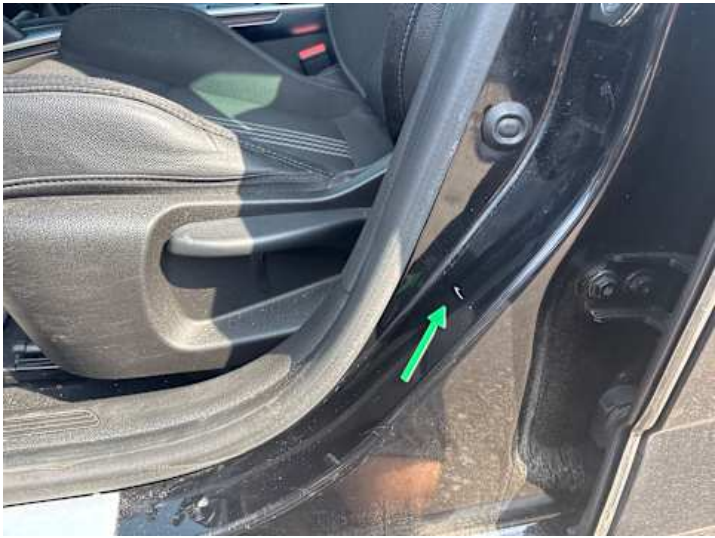
Schweller links (Kratzer)

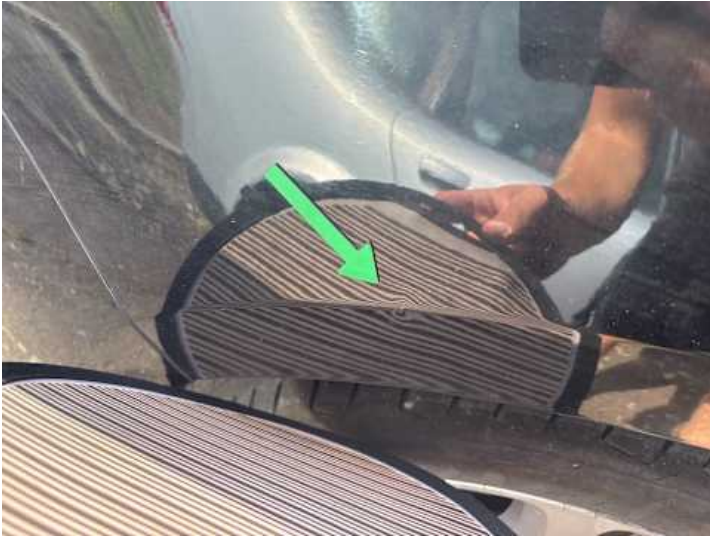
Seitenteil hinten rechts (Delle)

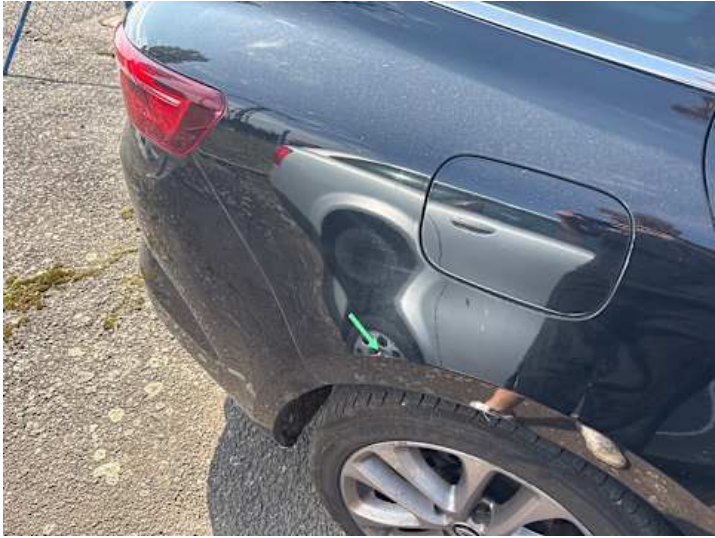
Seitenteil hinten rechts (Delle)

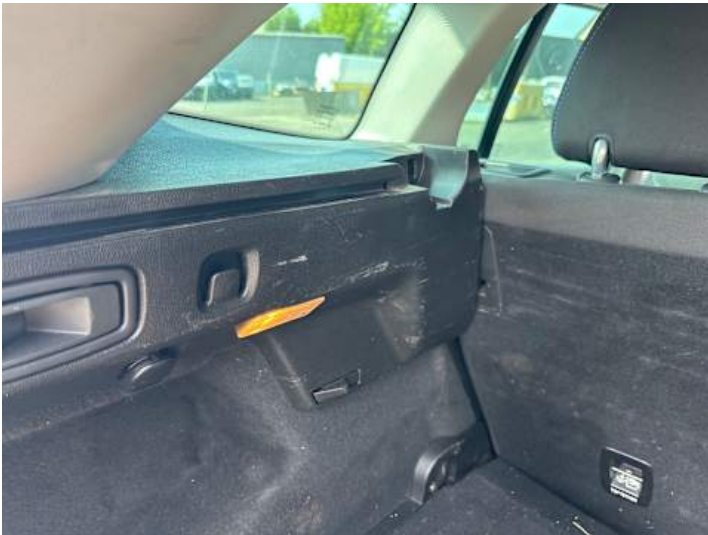
Innenraum (Verschleiß, Kratzer)

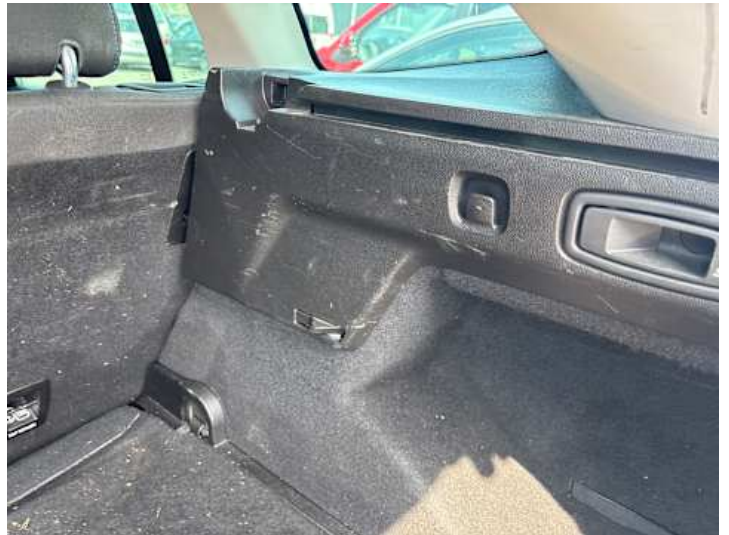
Innenraum (Verschleiß, Kratzer)

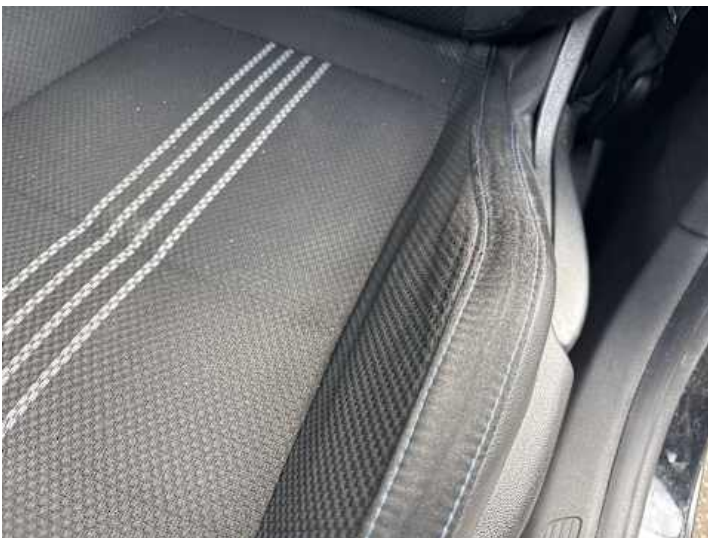
Innenraum (Verschleiß, Kratzer)

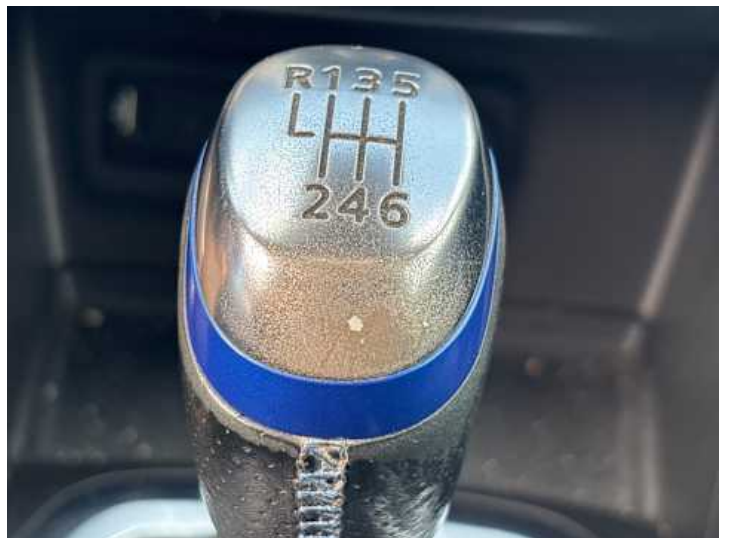
Innenraum (Verschleiß, Kratzer)

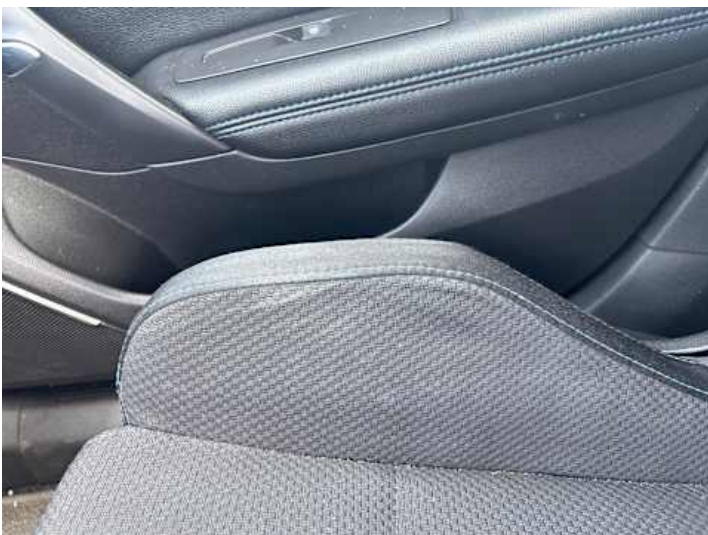
Innenraum (Verschleiß, Kratzer)

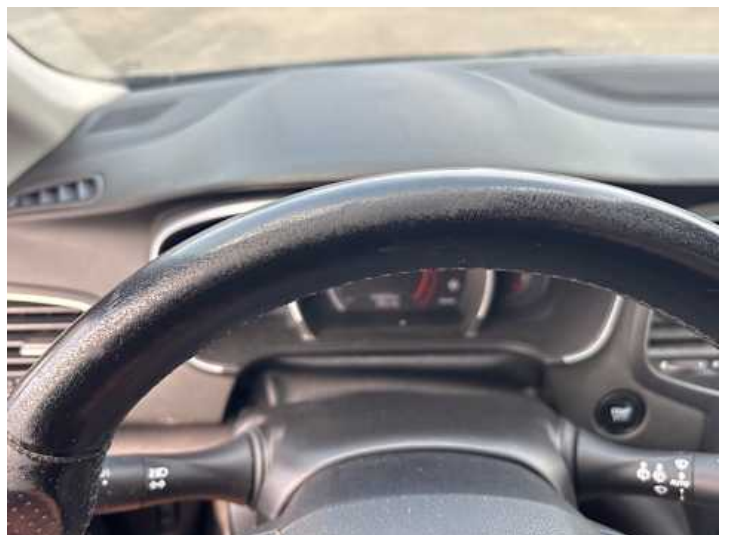
Innenraum (Verschleiß, Kratzer)

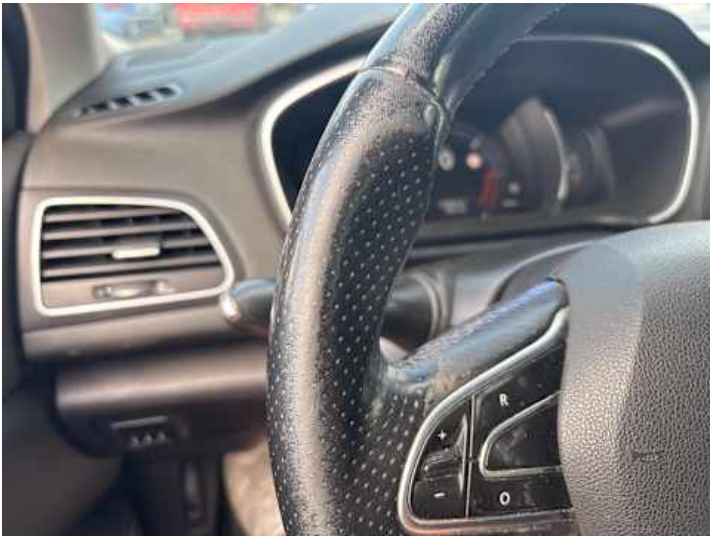
Innenraum (Verschleiß, Kratzer)

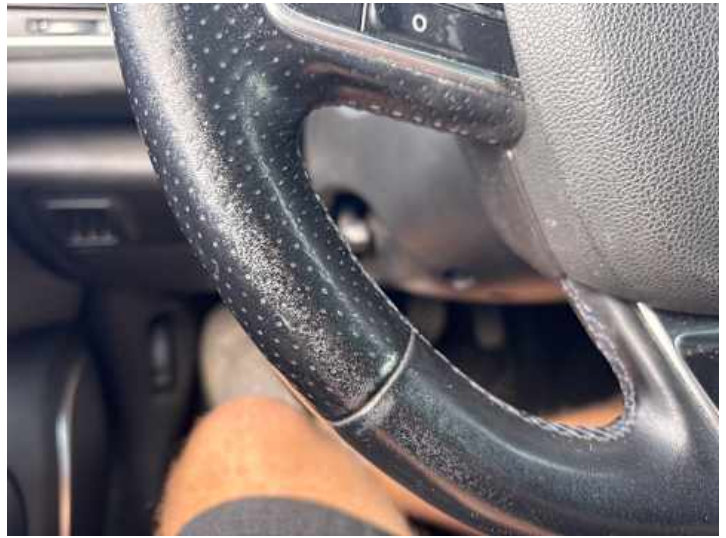
Innenraum (Verschleiß, Kratzer)

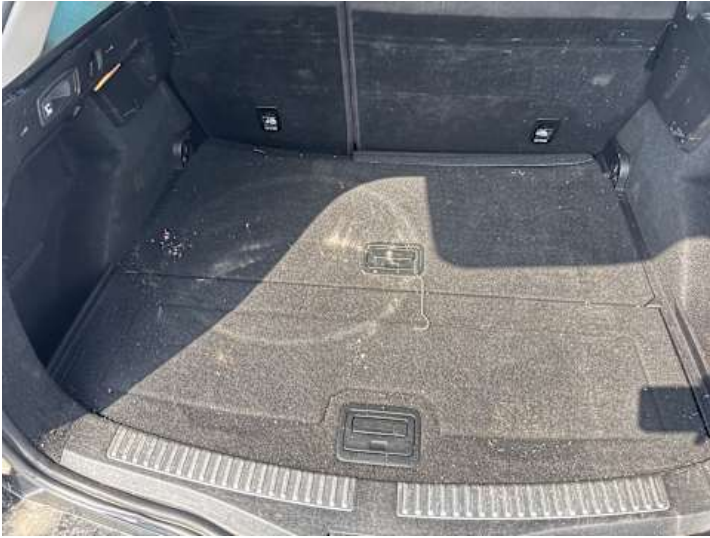
Innenraum (Verschmutzung)

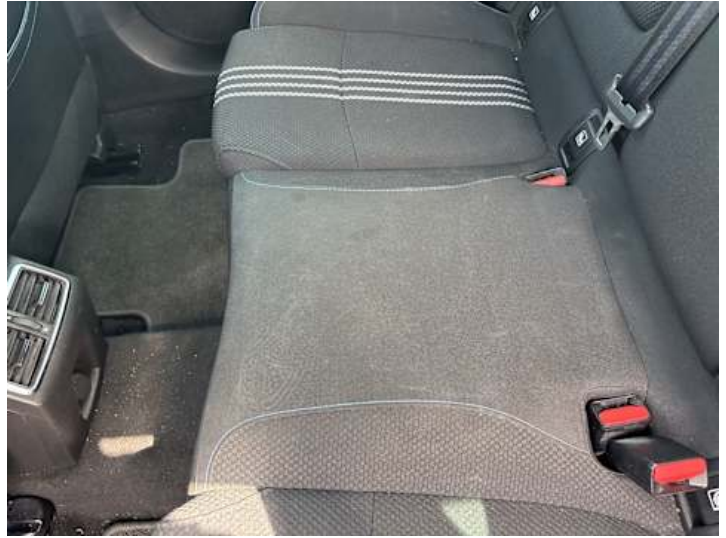
Innenraum (Verschmutzung)

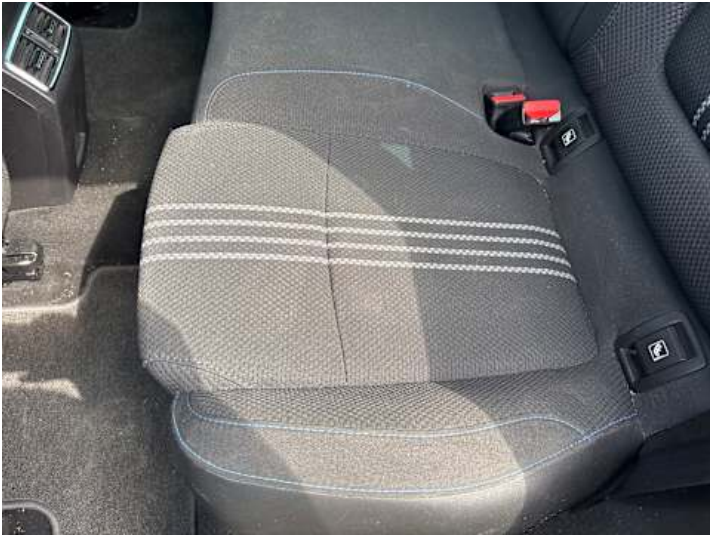
Innenraum (Verschmutzung)

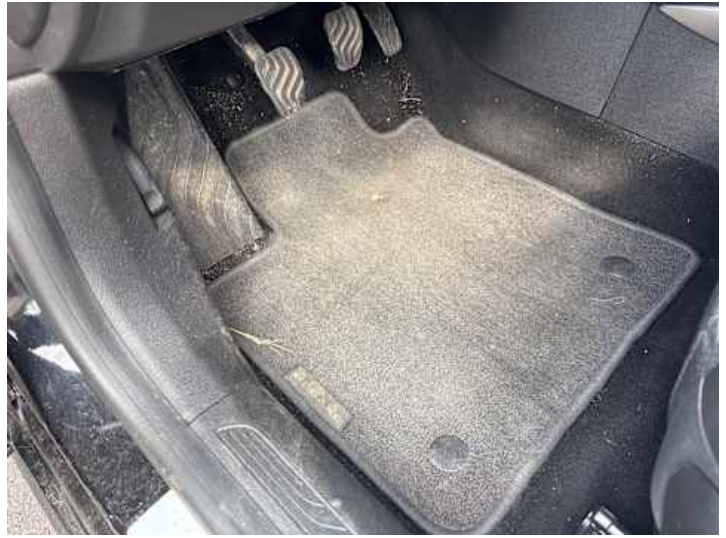
Innenraum (Verschmutzung)

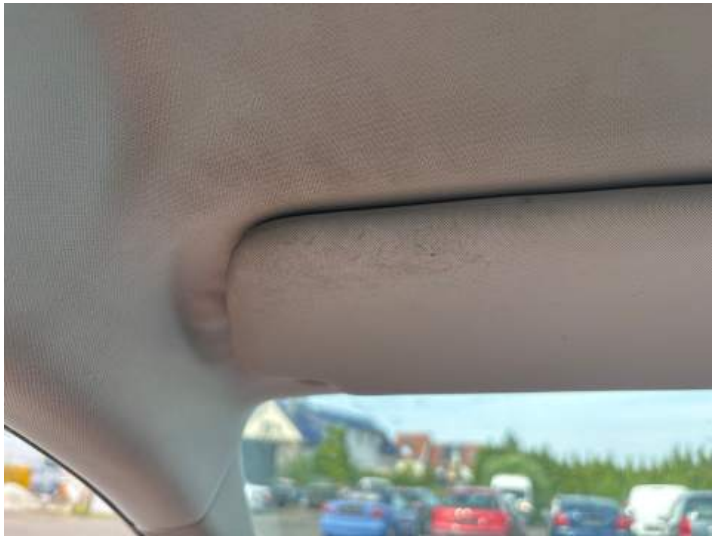
Innenraum (Verschmutzung)

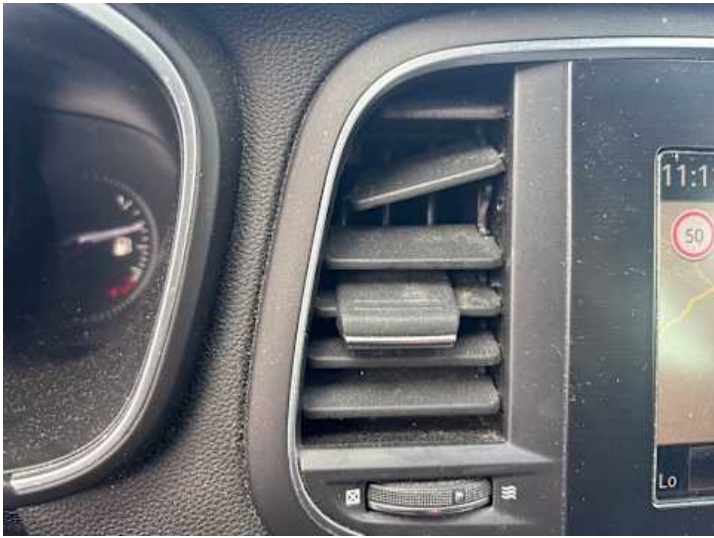
Innenraum (Riss/Bruch)
