# Mercedes-Benz 114/116/119/124 CDI RWD lang Pro

EZ 10/2021 | Van | Diesel | Automatikgetriebe | 61.705km  
Besteuerung: Regelbesteuert (Deutschland)  
Fahrzeugstandort: 31\*\*\*  
Fahrzeug aufgenommen am: 12.08.2026

# Hinweise zum Zustandsbericht

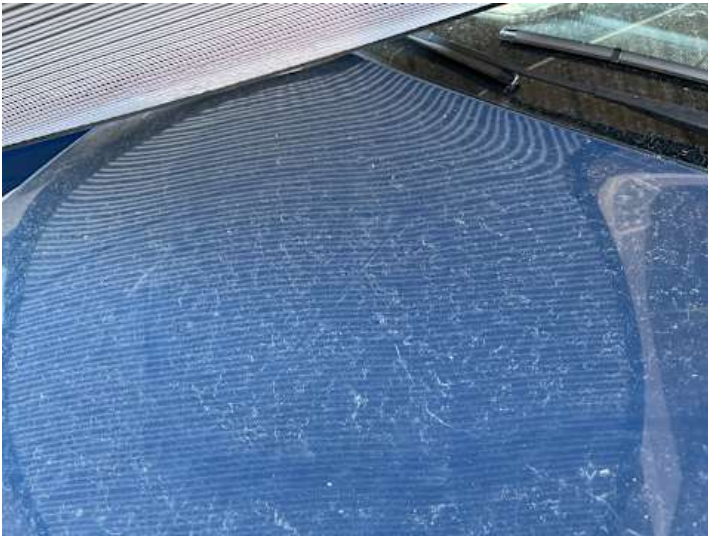
Motorhaube (Delle)

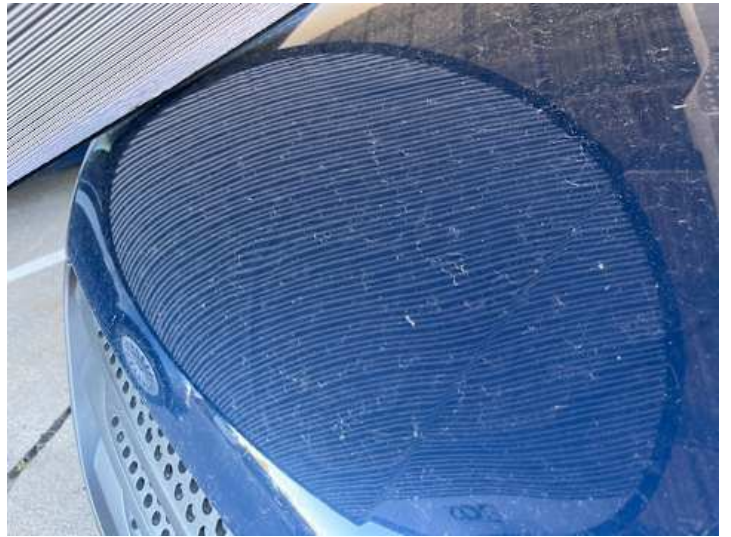
Motorhaube (Delle)

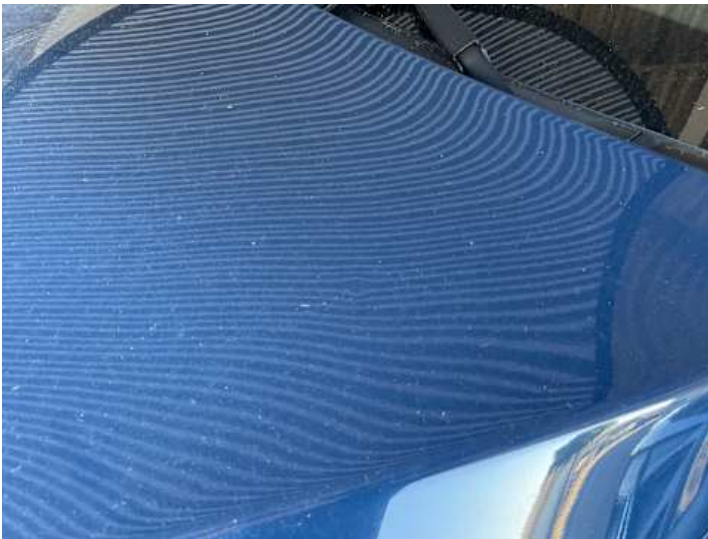
Motorhaube (Delle)

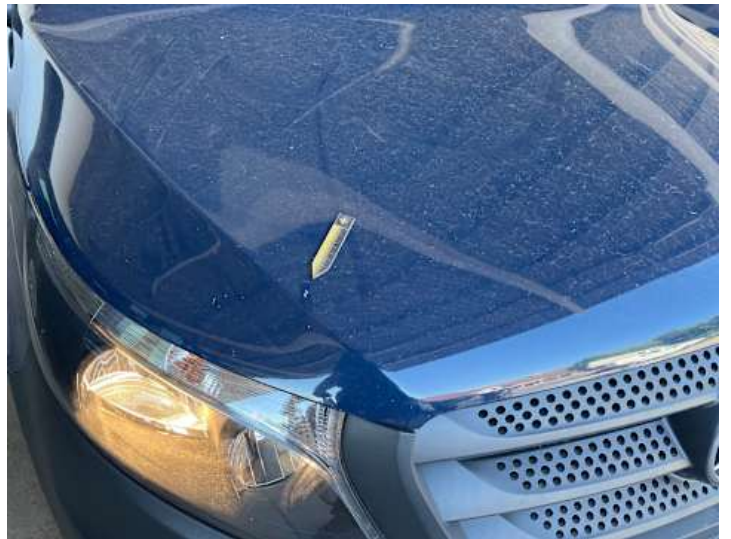
Motorhaube (Steinschlag, Rost)

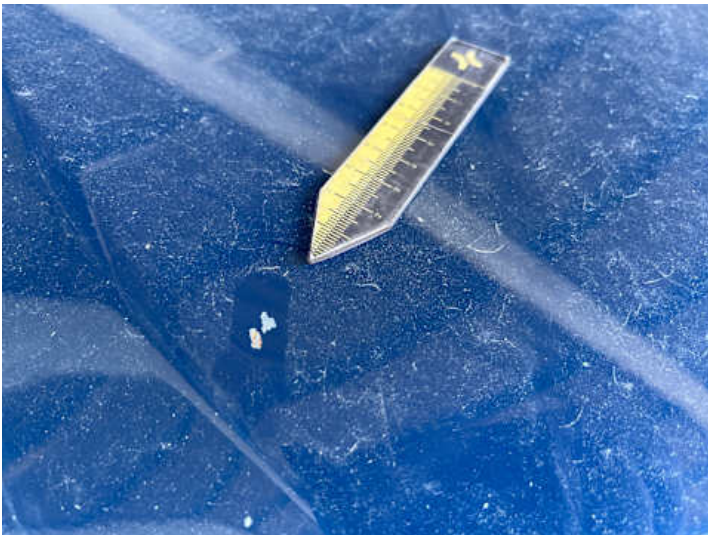
Motorhaube (Steinschlag, Rost)

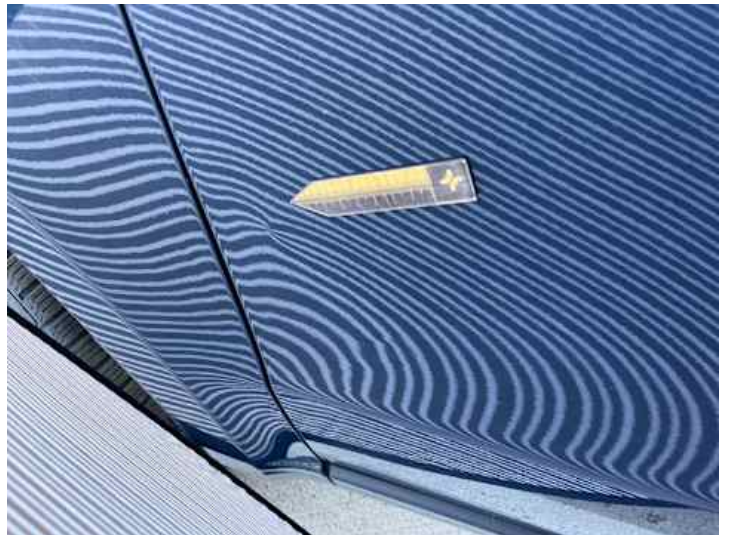
Fahrertür (Delle)

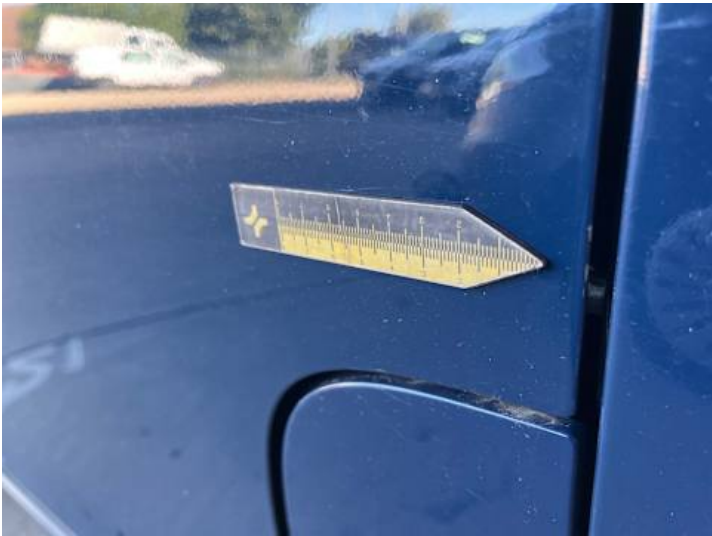
Fahrtür (Kratzer)

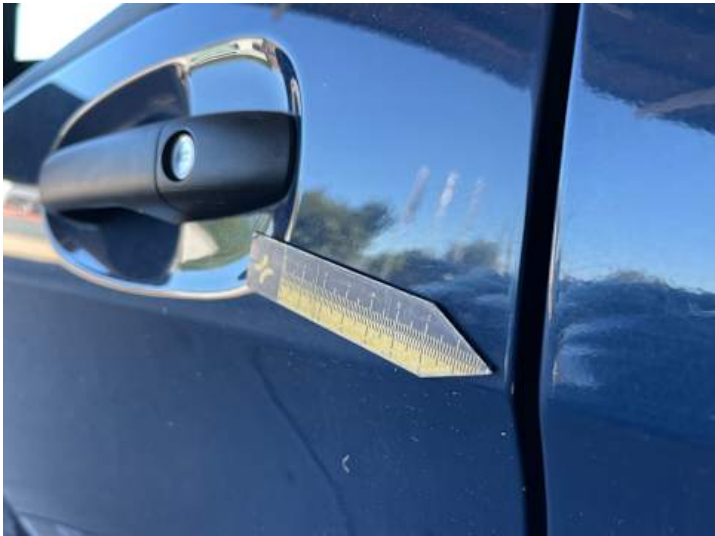
Fahrtür (Kratzer)

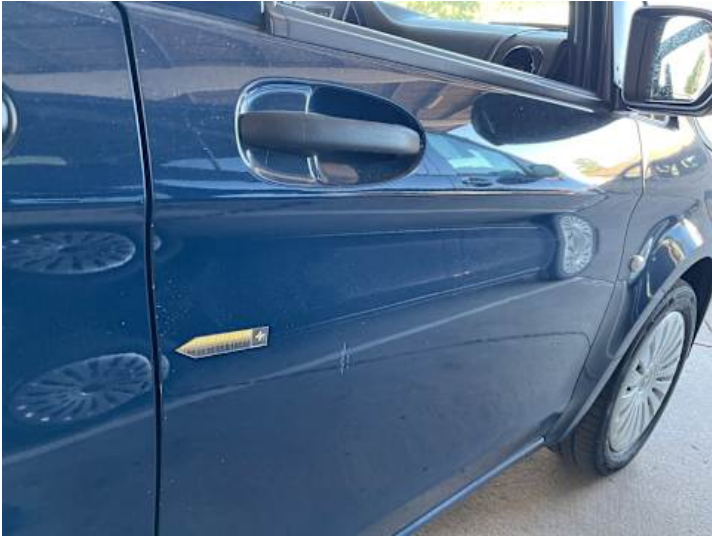
Beifahrtür (Kratzer, Delle)

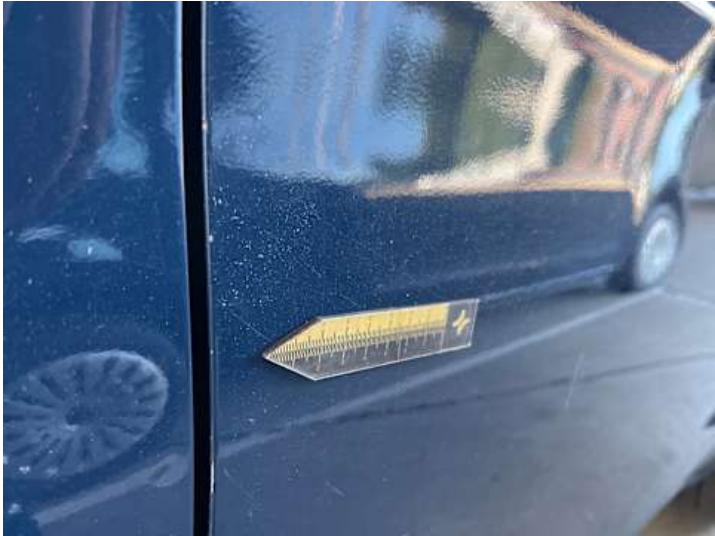
Beifahrtür (Kratzer, Delle)

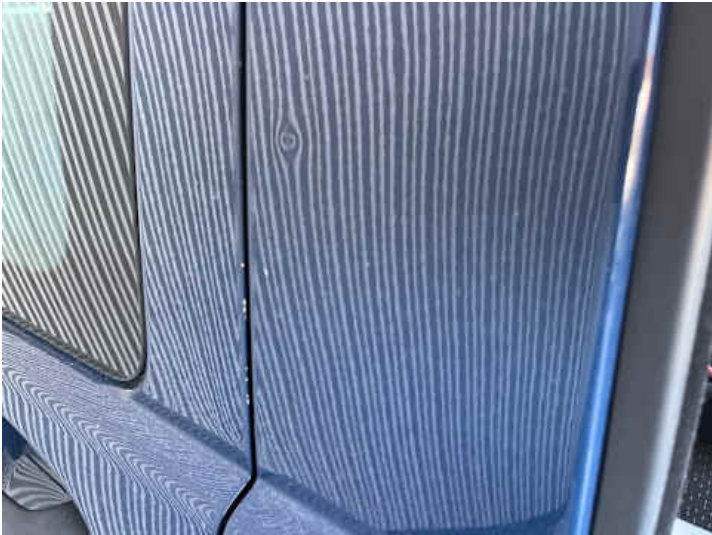
Beifahrtür (Kratzer, Delle)

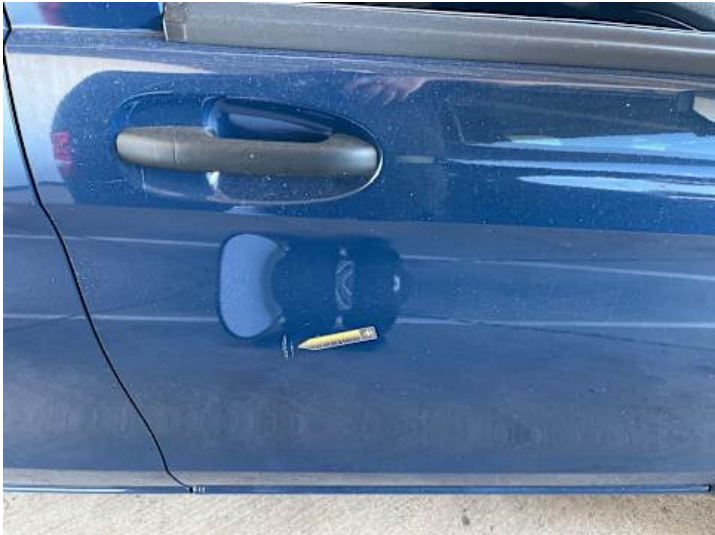
Beifahrtür (Kratzer, Delle)

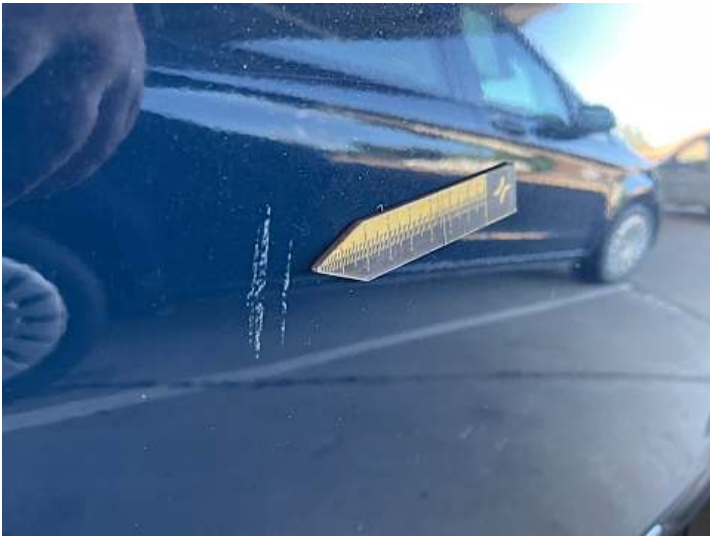
Beifahrertür (Kratzer, Delle)

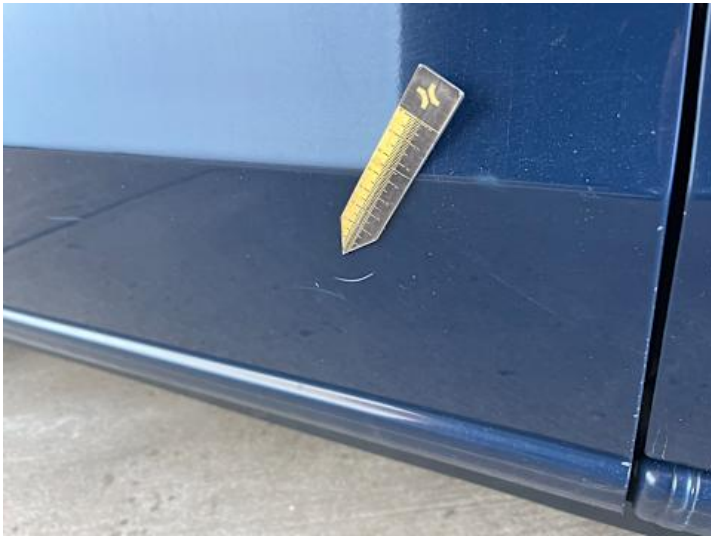
Türe hinten rechts (Kratzer)

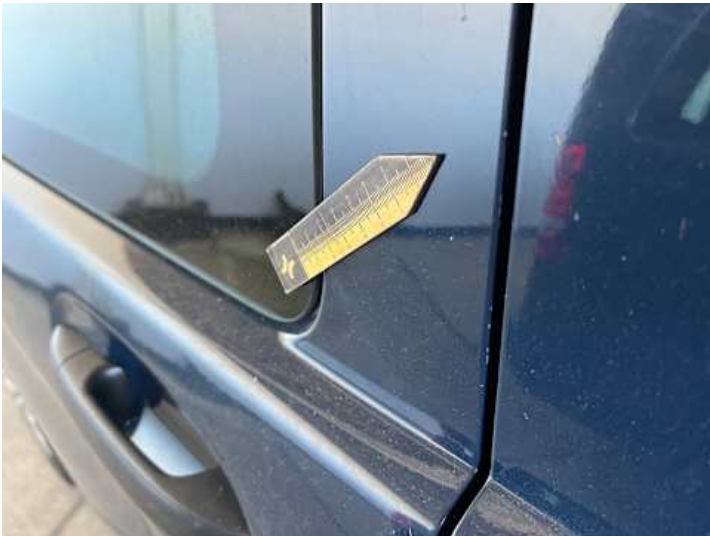
Türe hinten rechts (Kratzer)

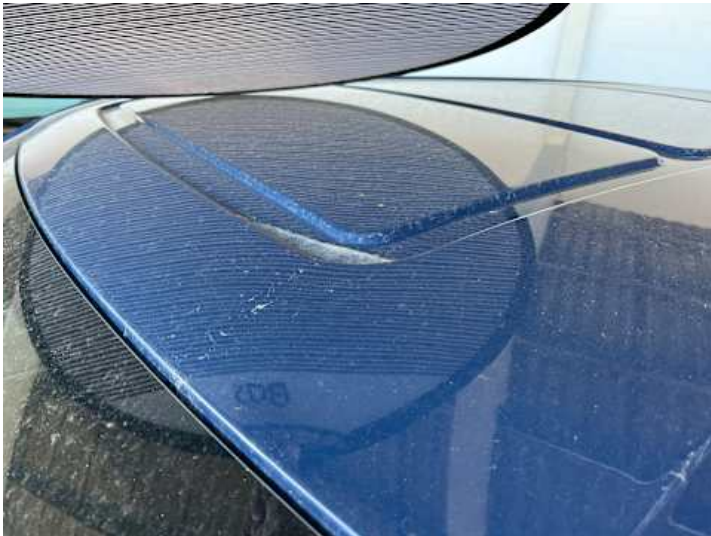
Dach (Delle)

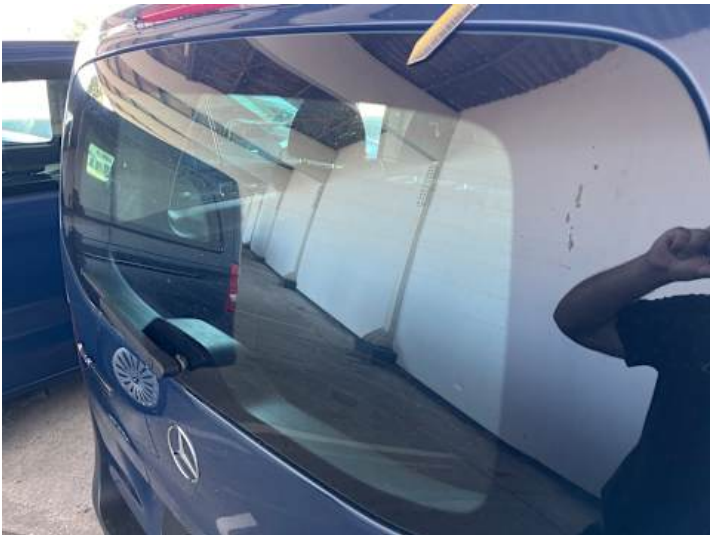
Rückscheibe (Kratzer)

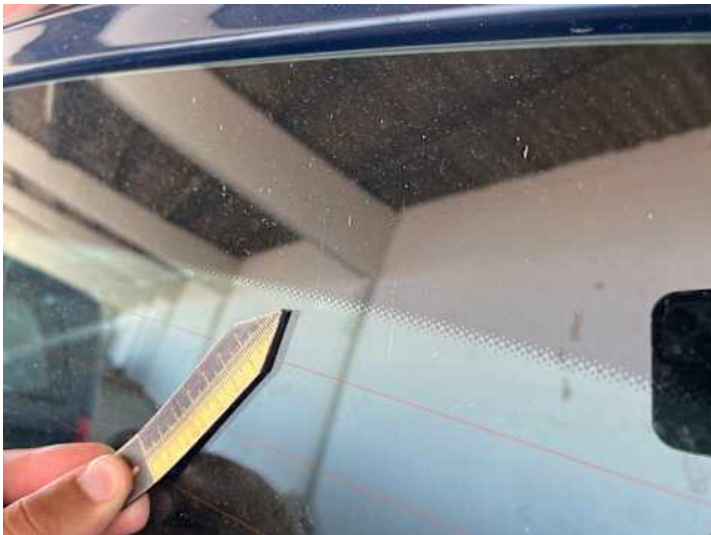
Rückscheibe (Kratzer)

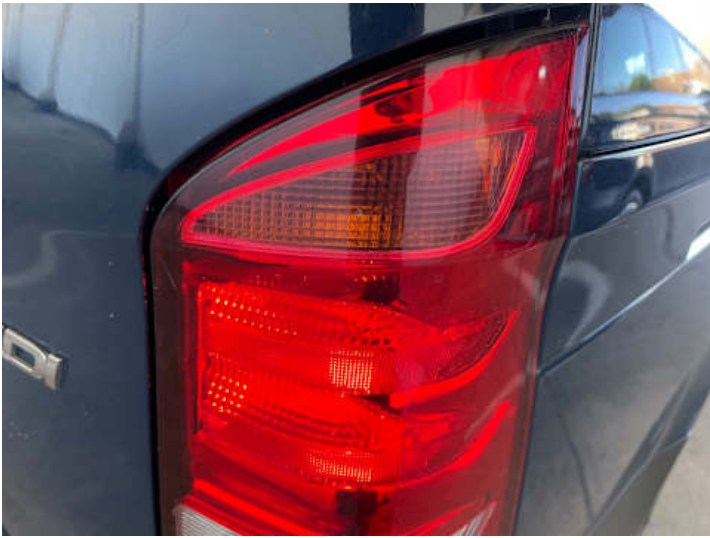
Rücklicht (rechts) (Kratzer)

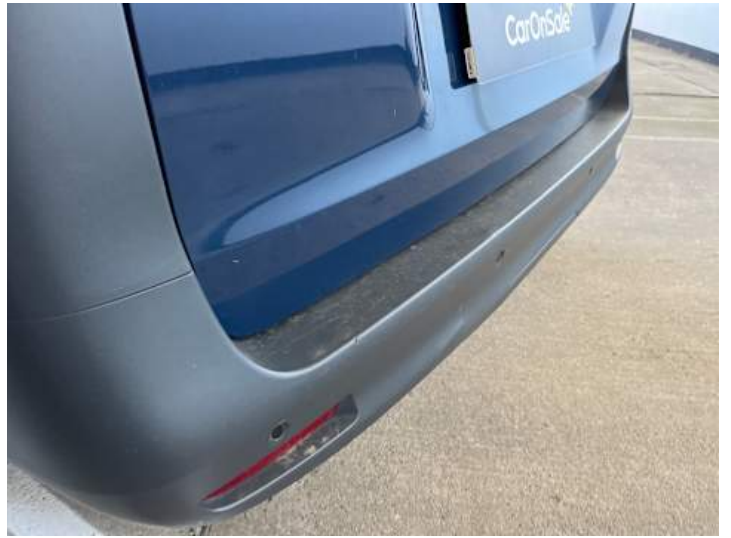
Stoßstange hinten (Kratzer)

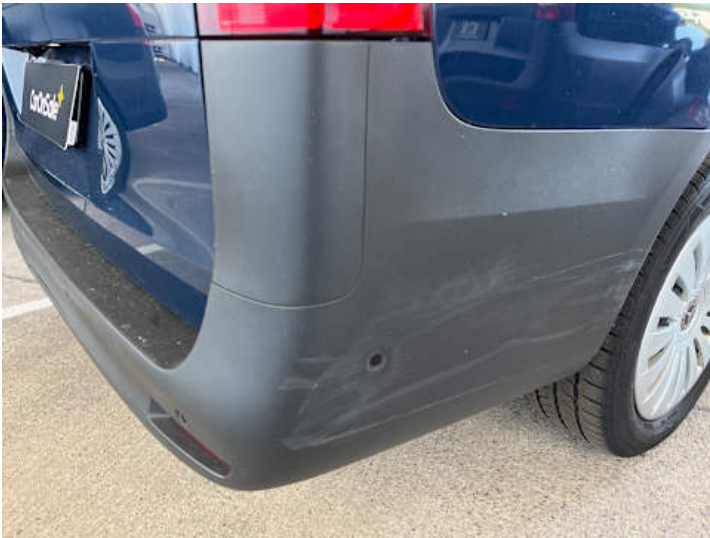
Stoßstange hinten (Kratzer)

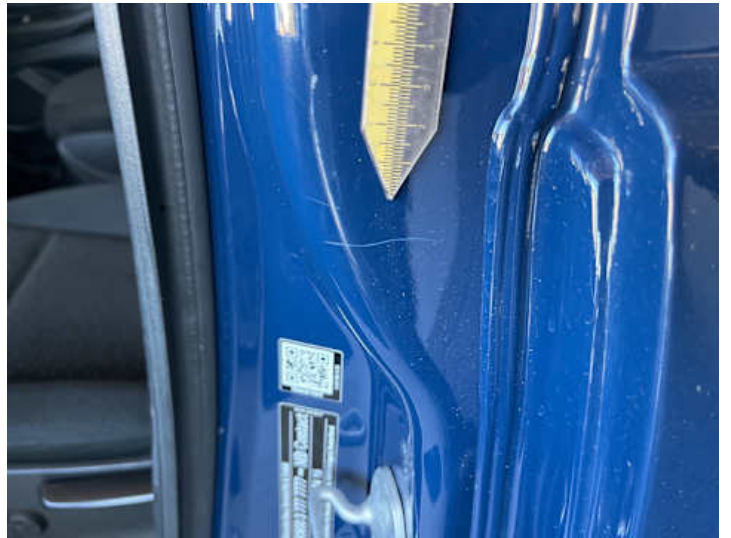
Schweller links (Kratzer)

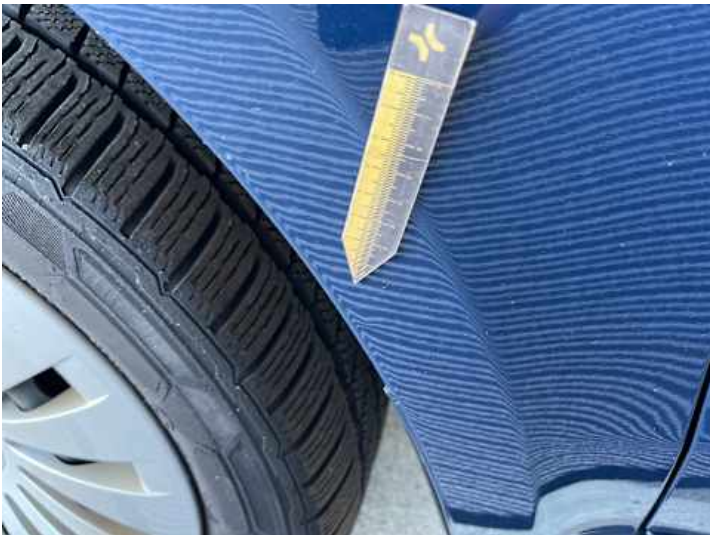
Kotflügel vorne links (Delle)

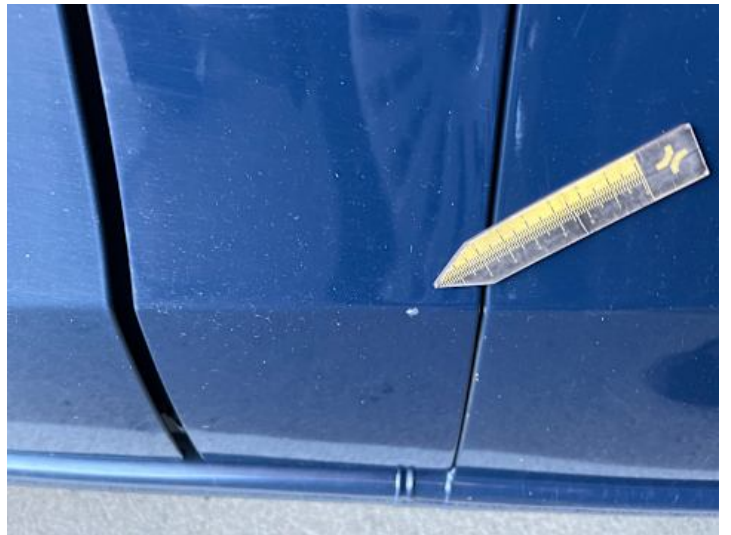
Seitenteil hinten links (Kratzer)

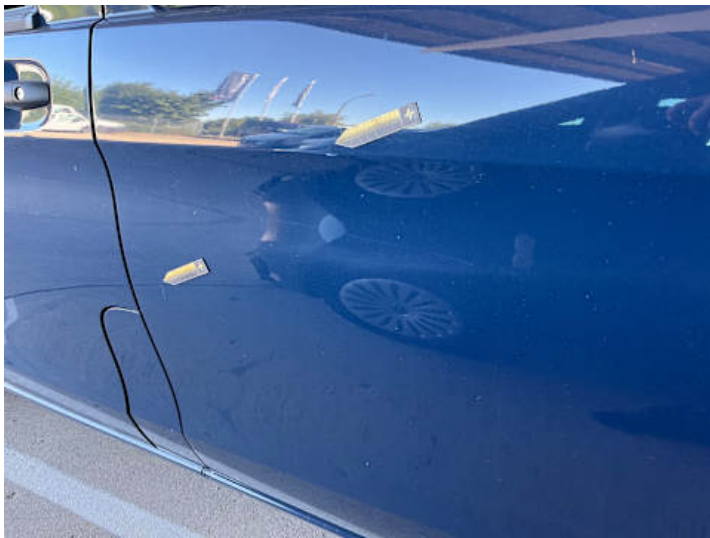
Seitenteil hinten links (Kratzer)

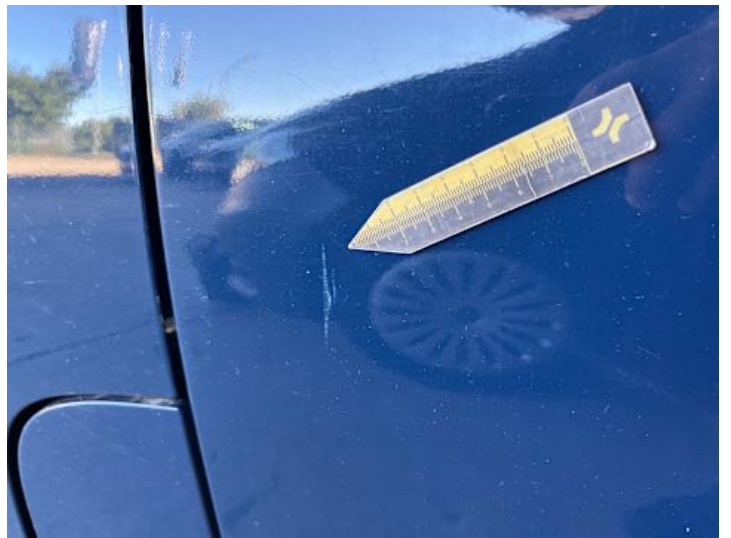
Seitenteil hinten links (Kratzer)

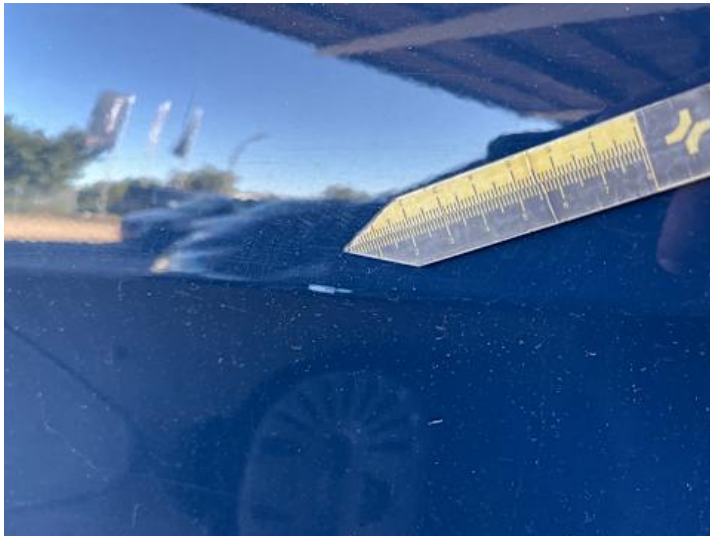
Seitenteil hinten links (Kratzer)

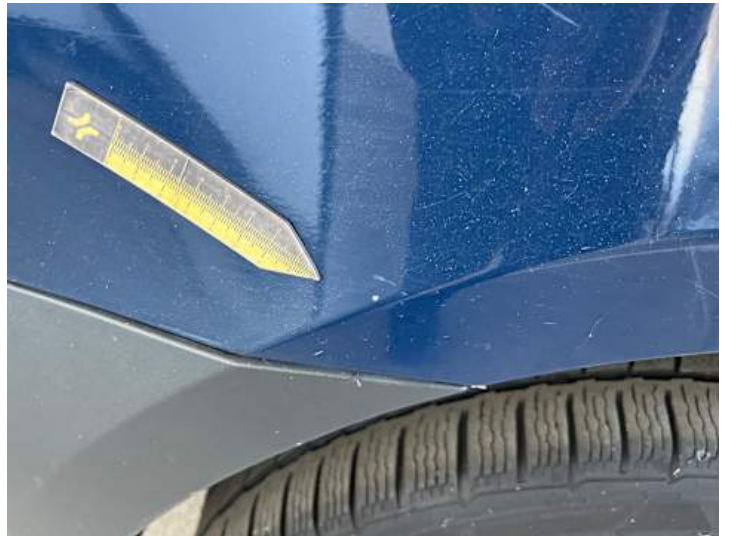
Seitenteil hinten rechts (Kratzer)

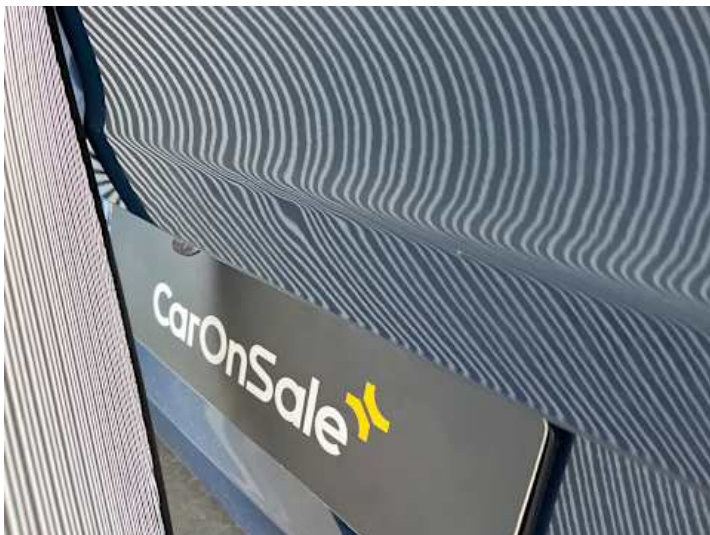
Heckklappe (Delle)

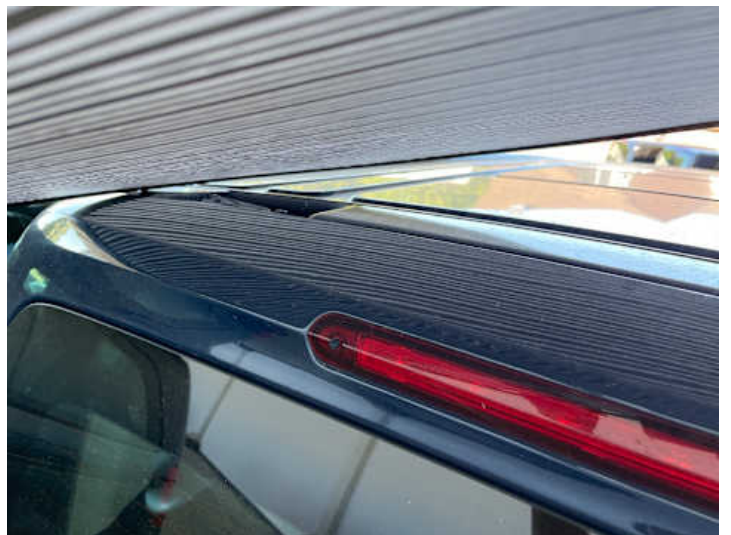
Heckklappe (Delle)

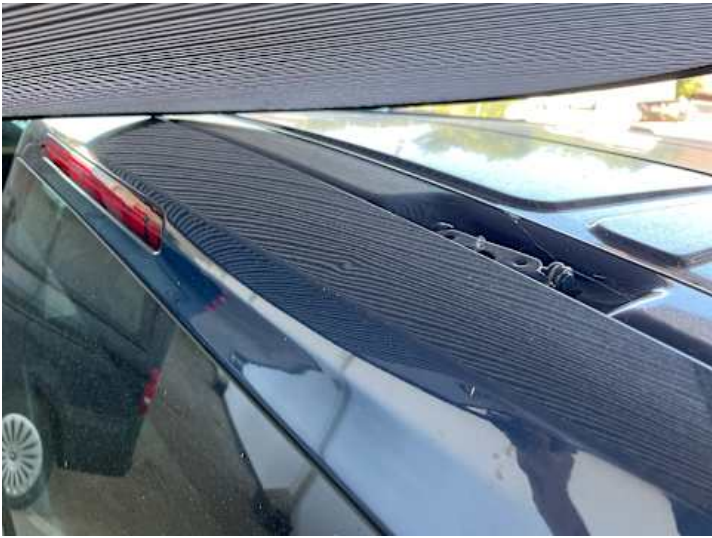
Heckklappe (Delle)

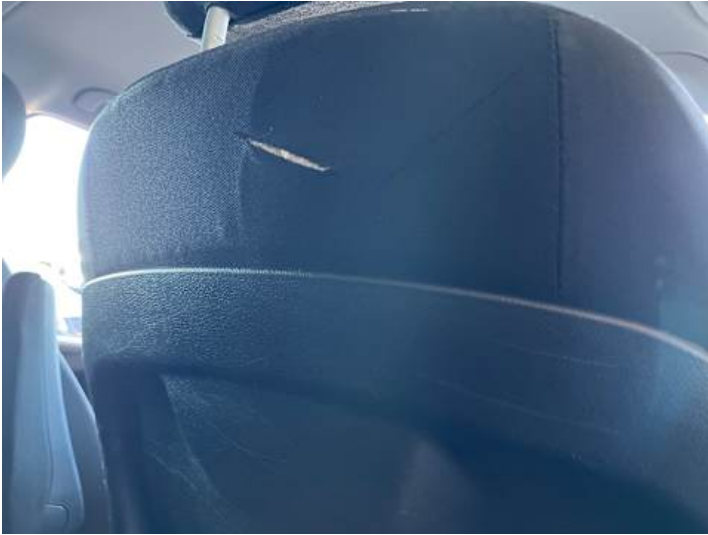
Innenraum (Riss/Bruch, Kratzer)

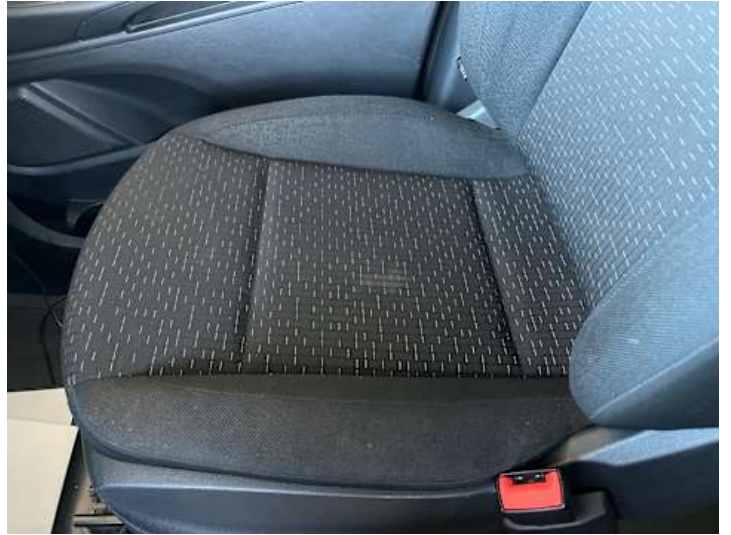
Innenraum (Verschleiß)

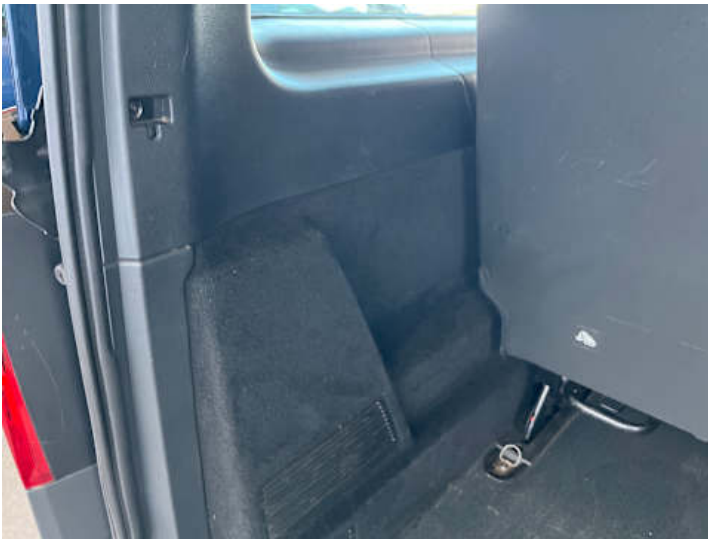
Innenraum (Kratzer)

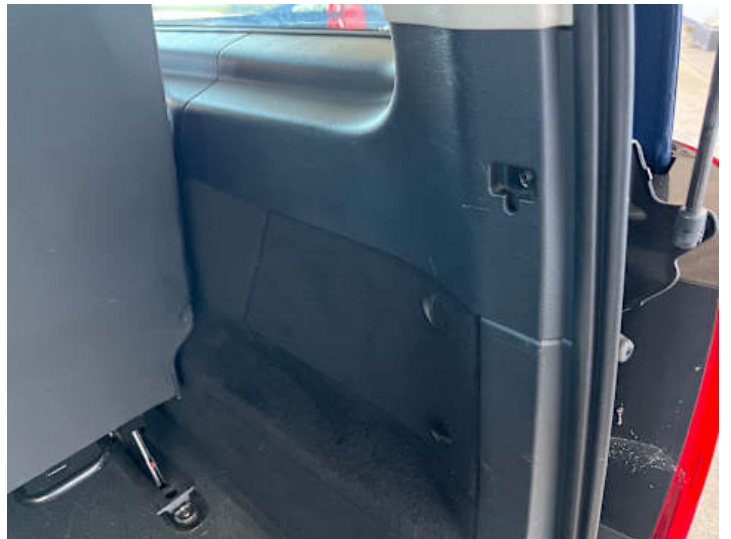
Innenraum (Kratzer)

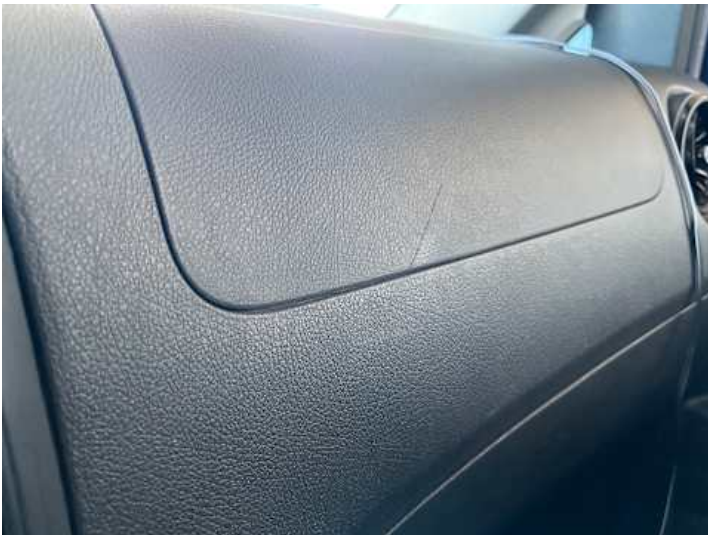
Innenraum (Kratzer)
