## Seat Exeo Sport

EZ 09/2011 | Kombi | Diesel | Automatikgetriebe | 239.161km  
 Besteuerung: Differenzbesteuert (§25a UStG)  
 Fahrzeugstandort: 25\*\*\*  
 Fahrzeug aufgenommen am: 11.08.2026

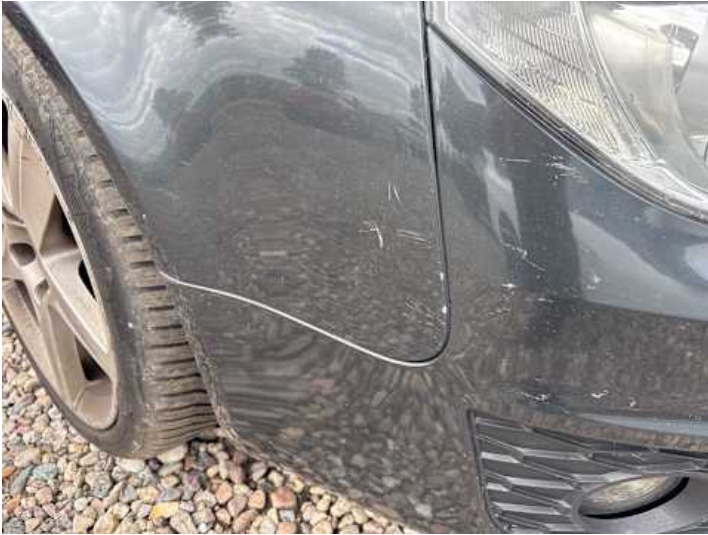
Stoßstange vorne (Kratzer)

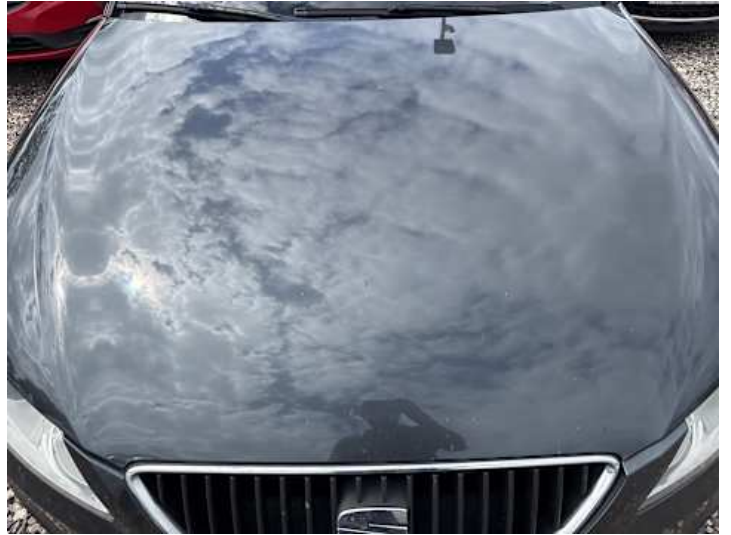
Motorhaube (Steinschlag)

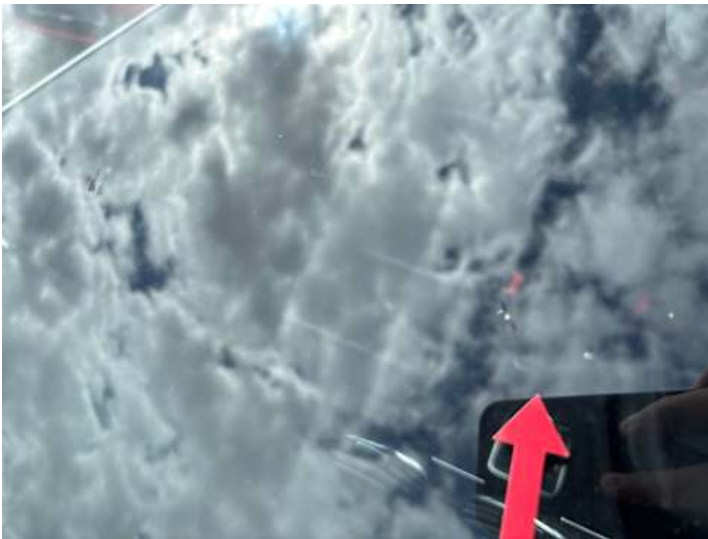
Windschutzscheibe (Steinschlag)

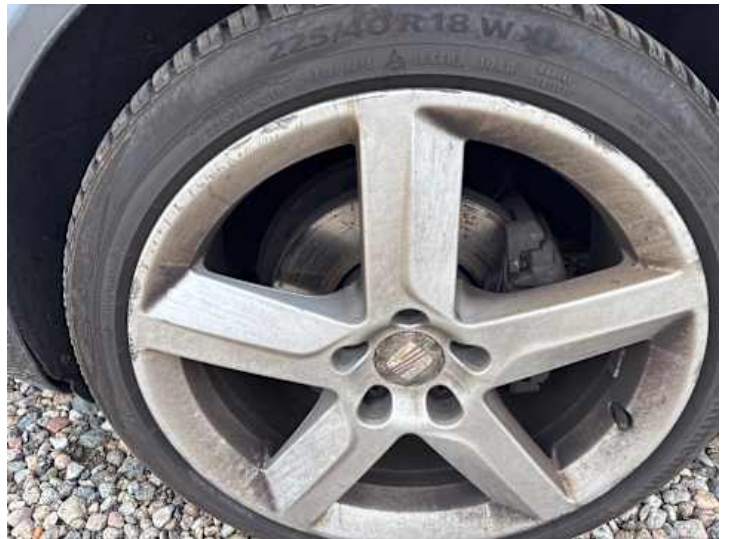
Rad (Kratzer)

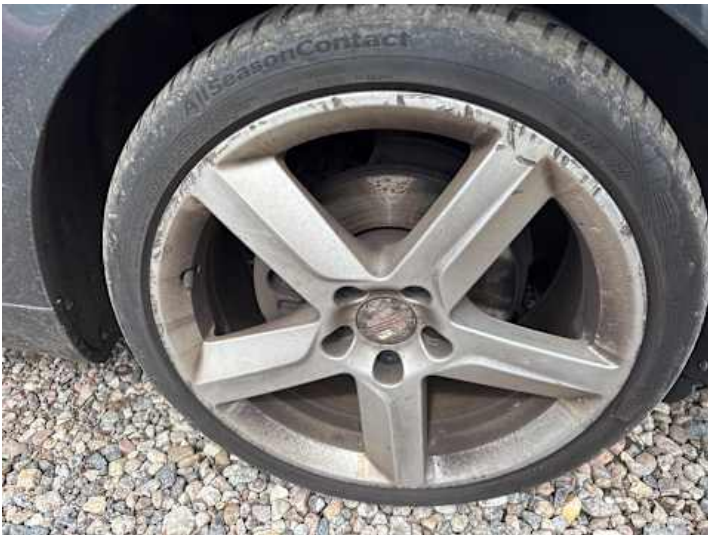
Rad (Kratzer)

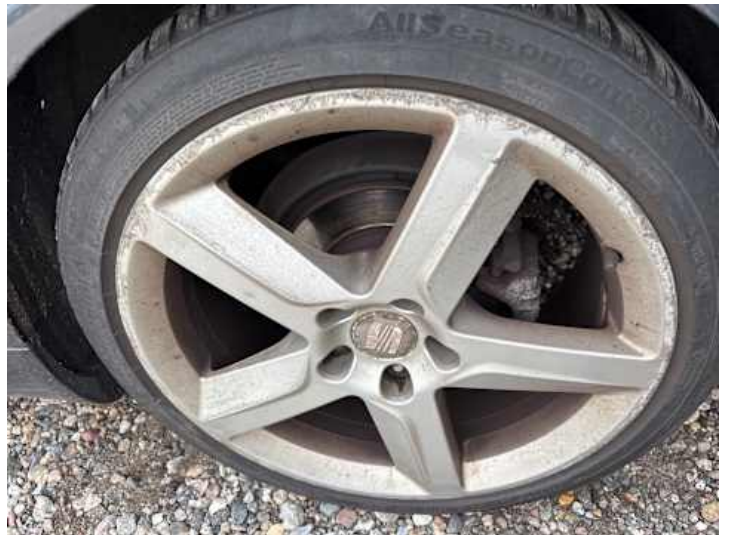
Rad (Kratzer)

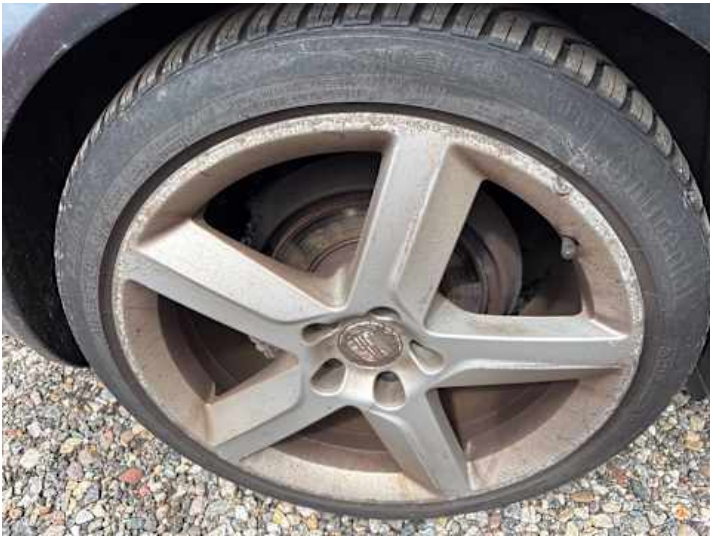
Rad (Kratzer)

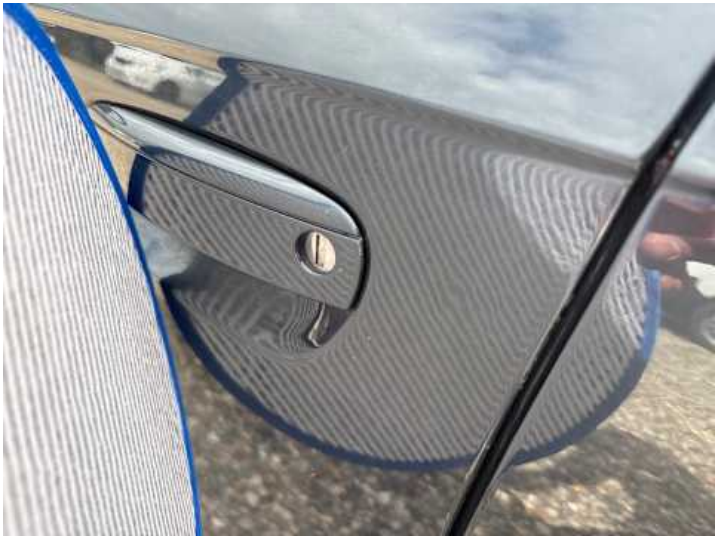
Fahrtür (Delle)

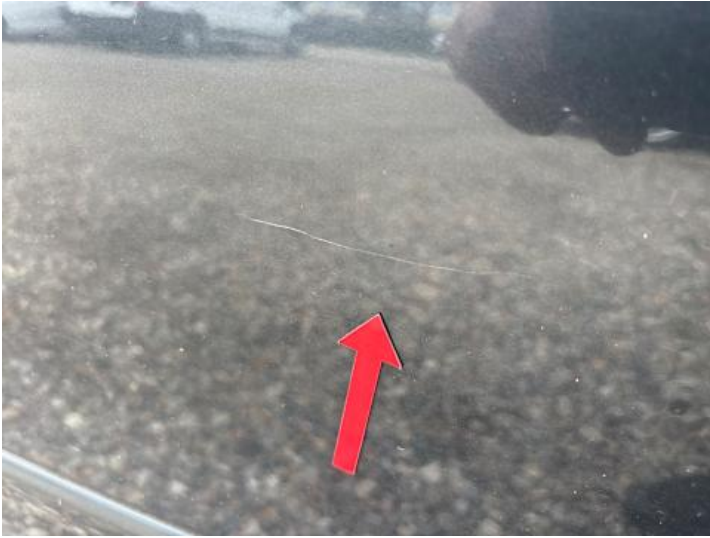
Fahrtür (Kratzer)

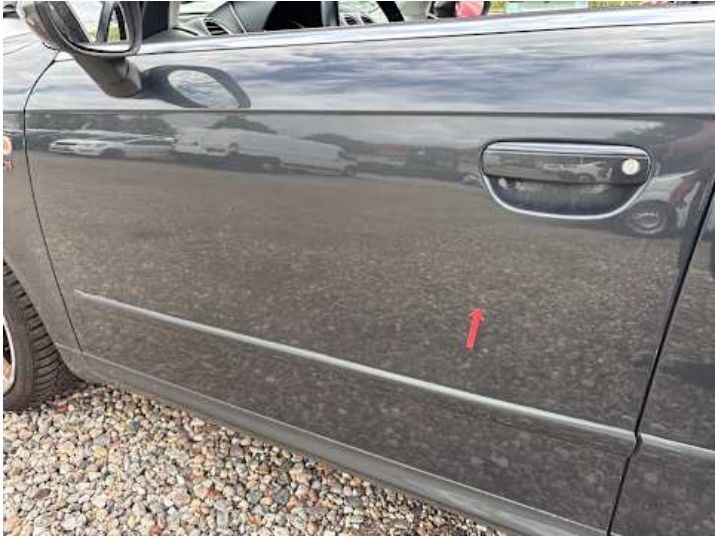
Fahrtür (Kratzer)

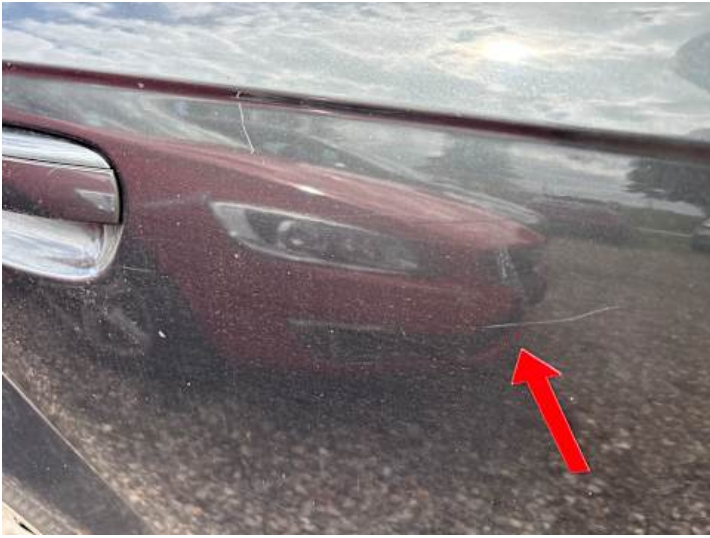
Türe hinten rechts (Kratzer)

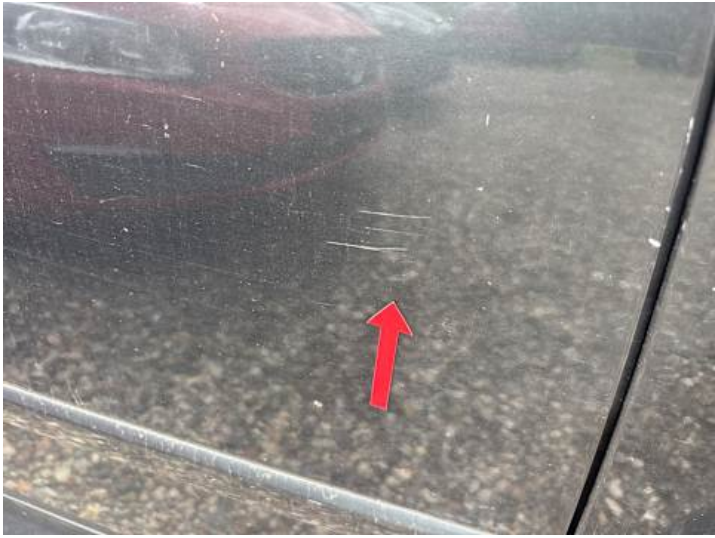
Türe hinten rechts (Kratzer)

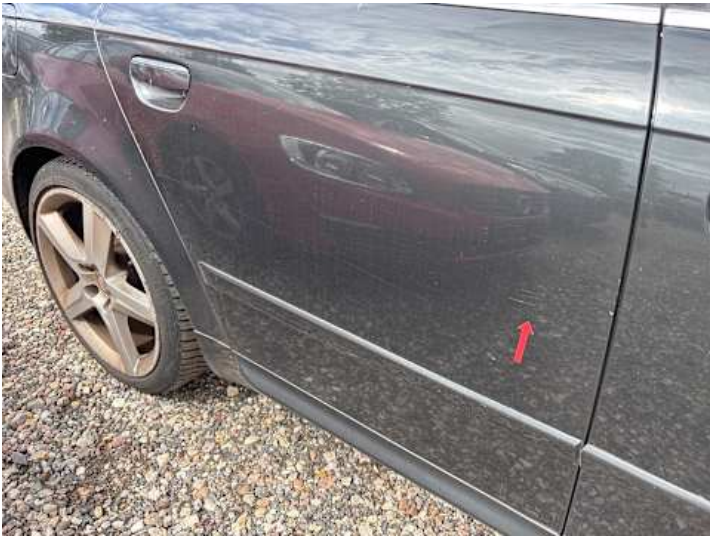
Türe hinten rechts (Kratzer)

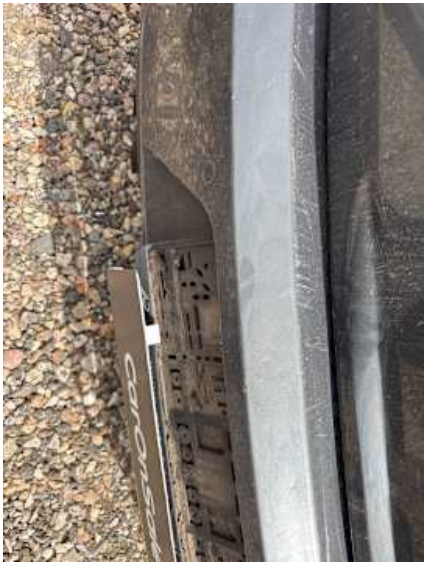
Stoßstange hinten (Kratzer)

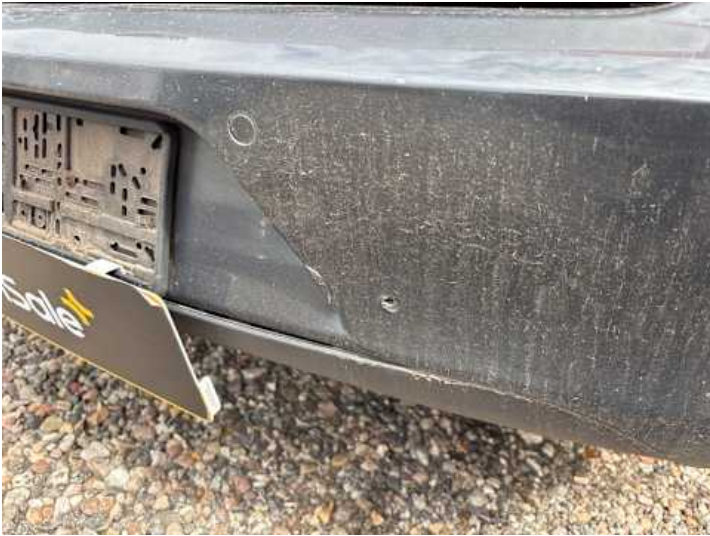
Stoßstange hinten (Spaltmaße ungenau, Kratzer)

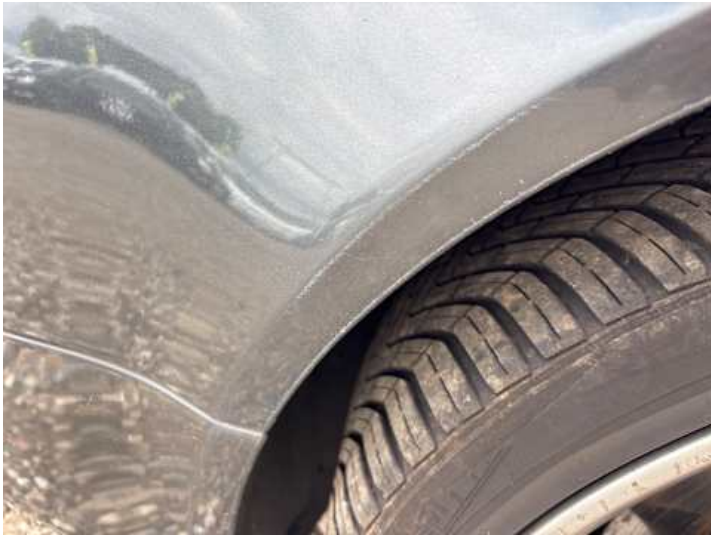
Kotflügel vorne links (Kratzer)

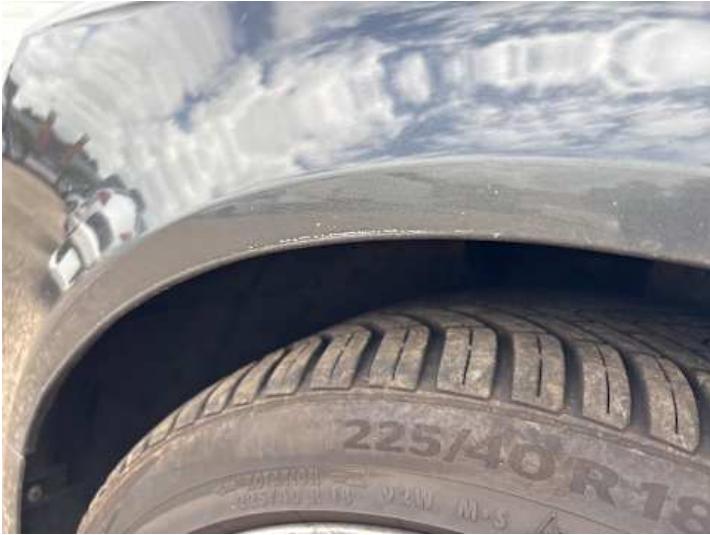
Kotflügel vorne links (Kratzer)

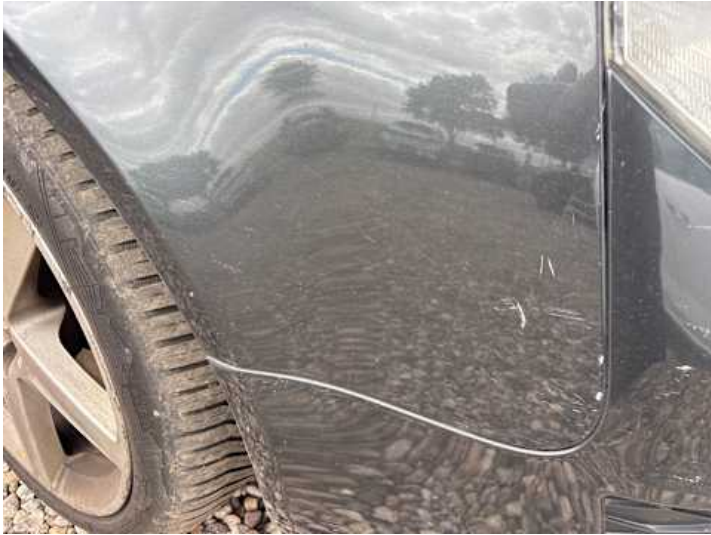
Kotflügel vorne rechts (Kratzer)

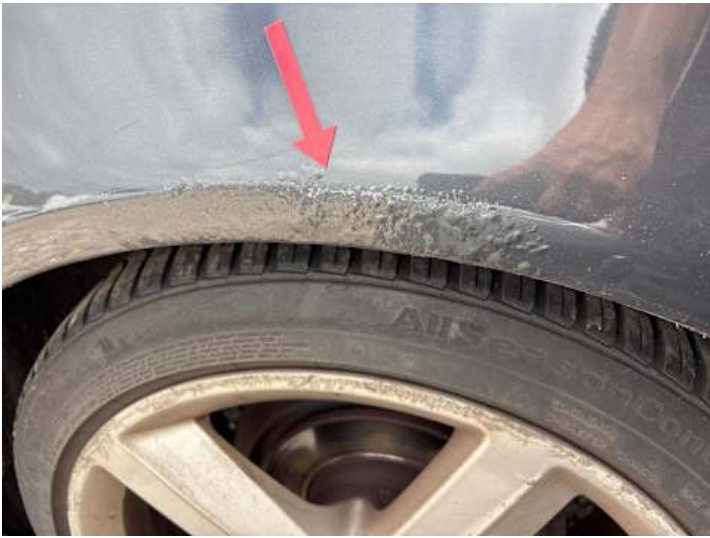
Seitenteil hinten links (Rost)

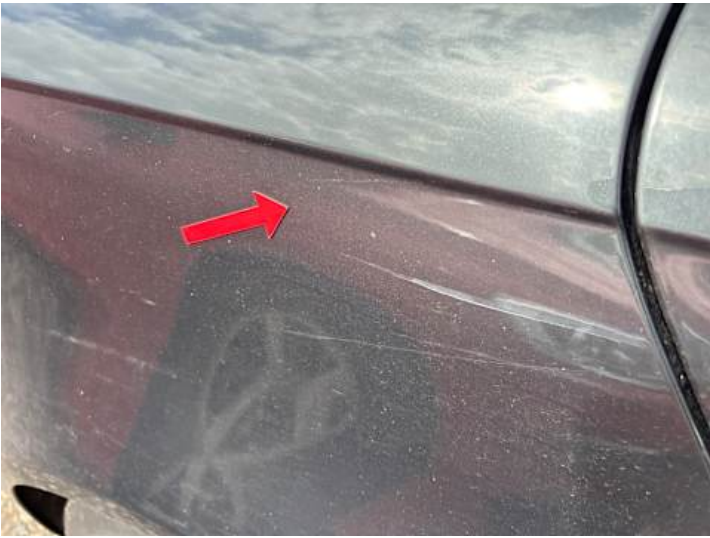
Seitenteil hinten rechts (Kratzer)

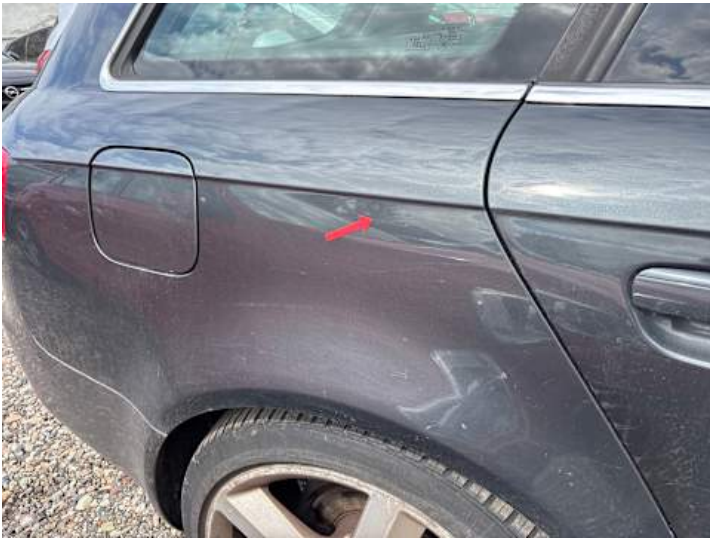
Seitenteil hinten rechts (Kratzer)

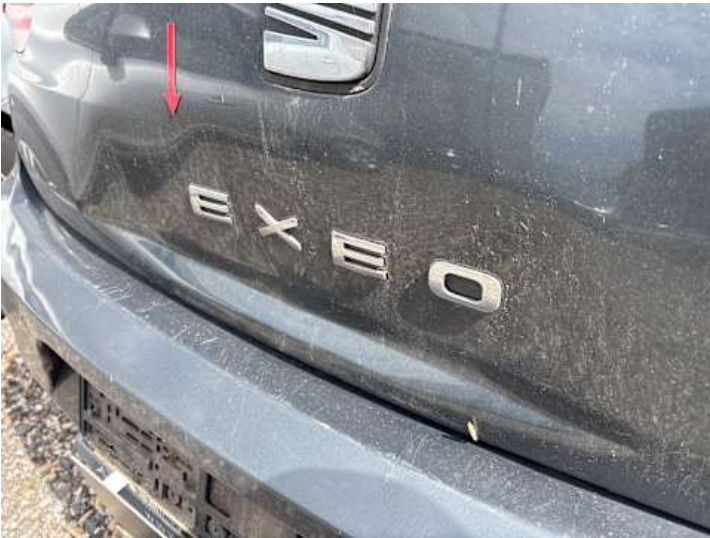
Heckklappe (Verformung, Kratzer)

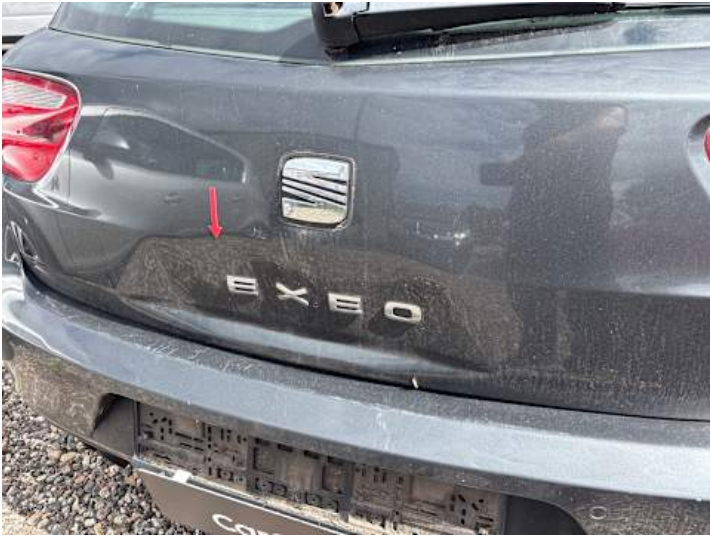
Heckklappe (Verformung, Kratzer)

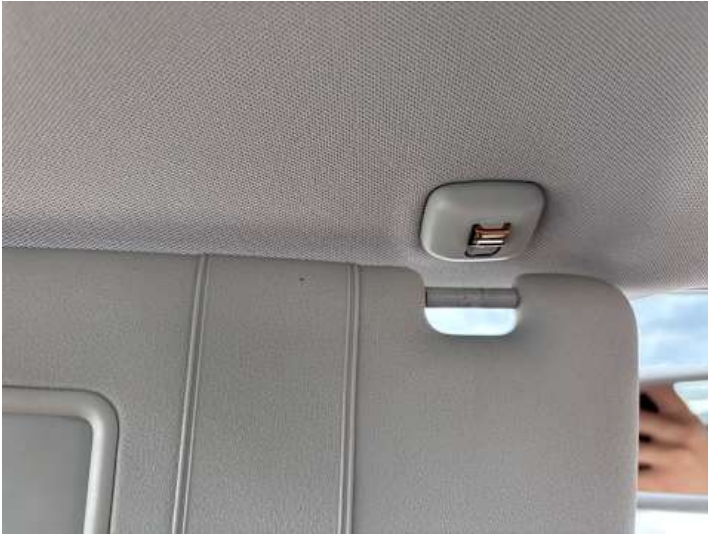
Innenraum (Diverse Schäden)

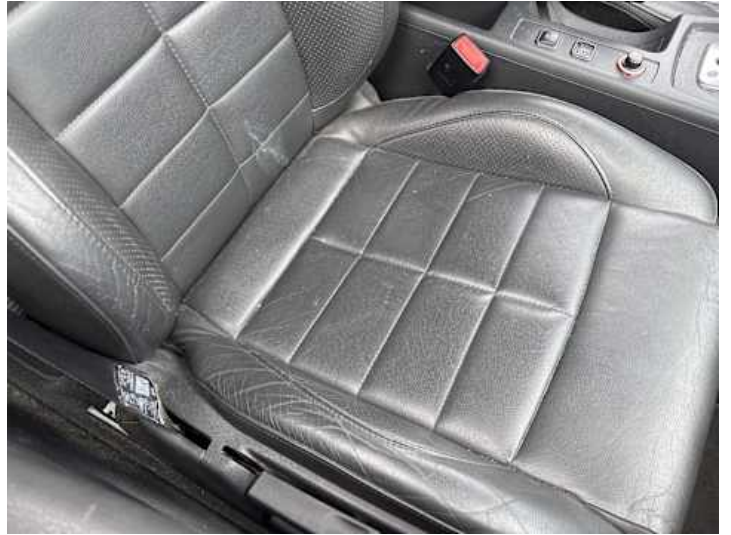
Innenraum (Diverse Schäden)

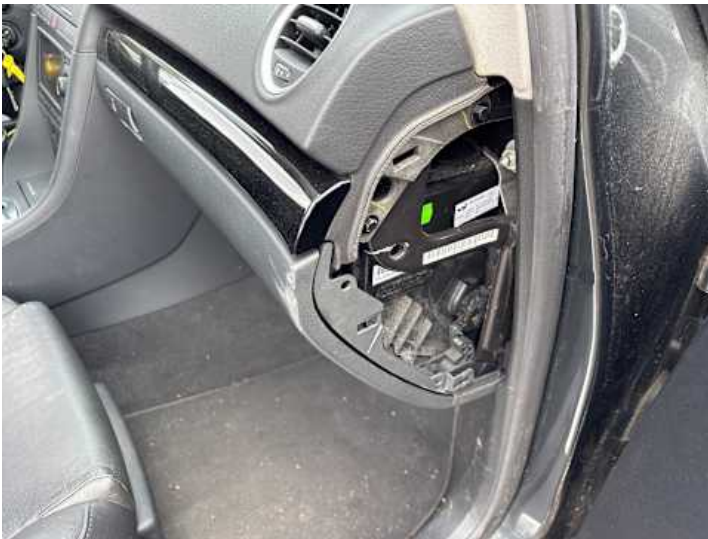
Innenraum (Diverse Schäden)

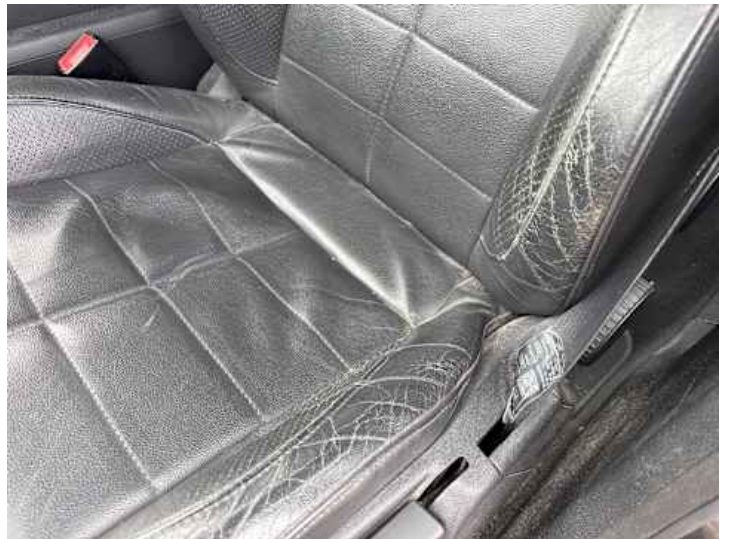
Innenraum (Diverse Schäden)

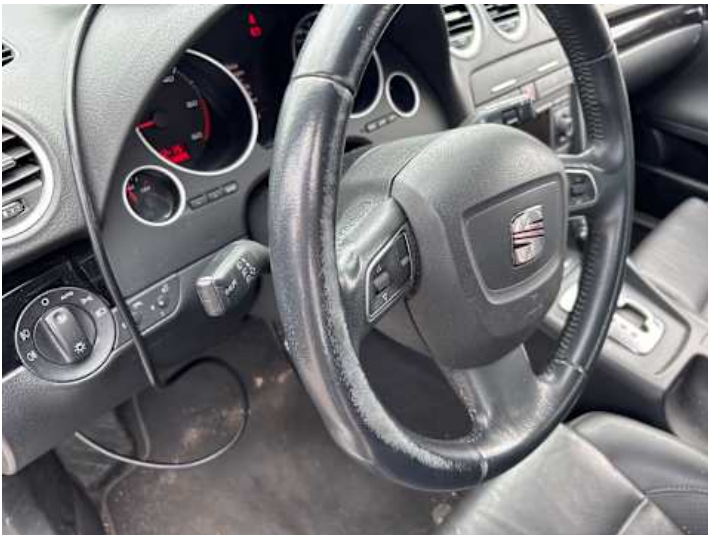
Innenraum (Diverse Schäden)
