## Peugeot Rifter Allure L2

EZ 02/2019 | Van | Benzin | Schaltgetriebe | 105.481km  
Besteuerung: Differenzbesteuert (§25a UStG)  
Fahrzeugstandort: 66\*\*\*  
Fahrzeug aufgenommen am: 30.07.2026

# Hinweise zum Zustandsbericht

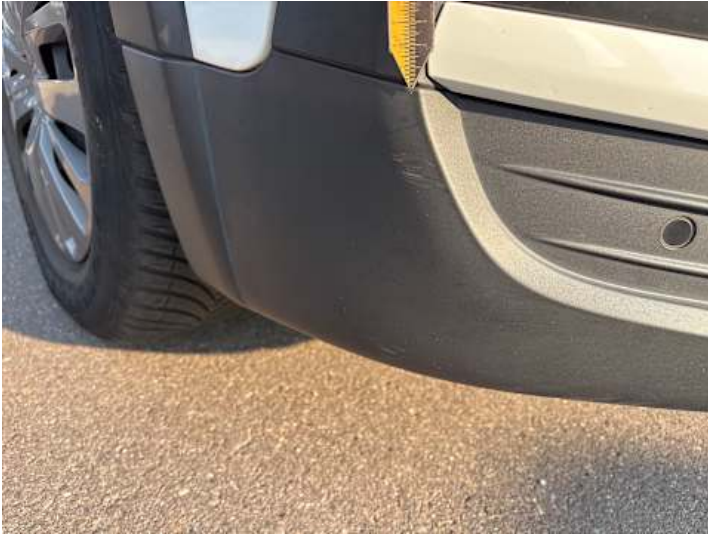
Stoßstange vorne (Kratzer)

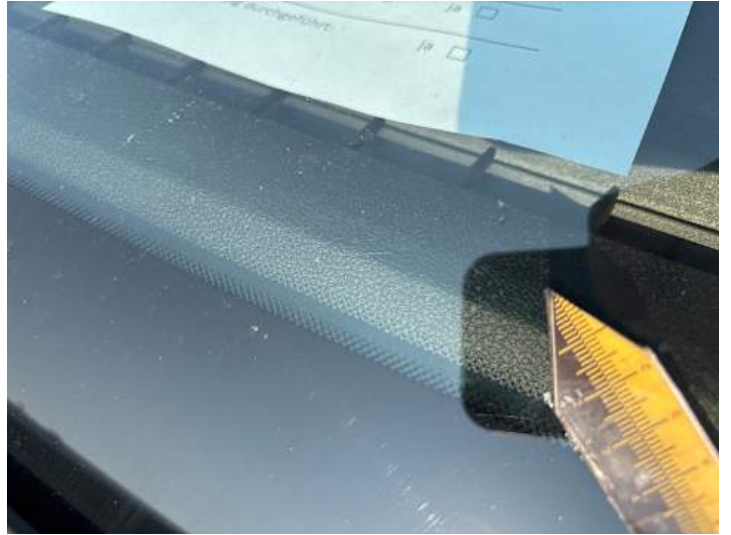
Windschutzscheibe (Steinschlag)

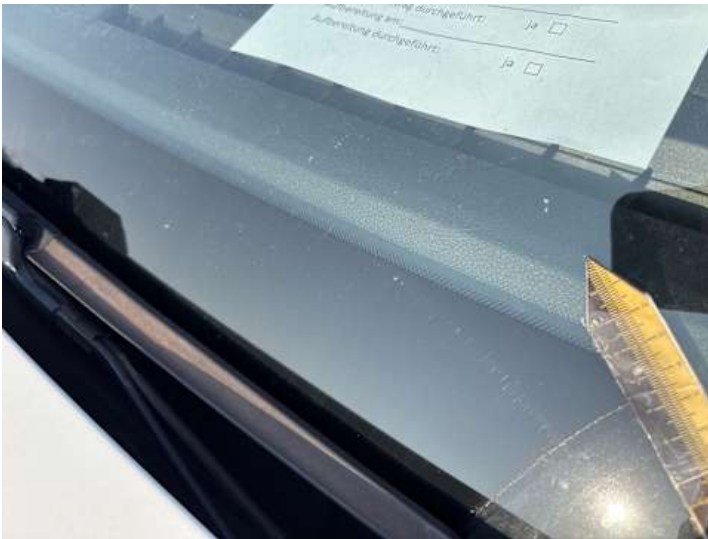
Windschutzscheibe (Steinschlag)

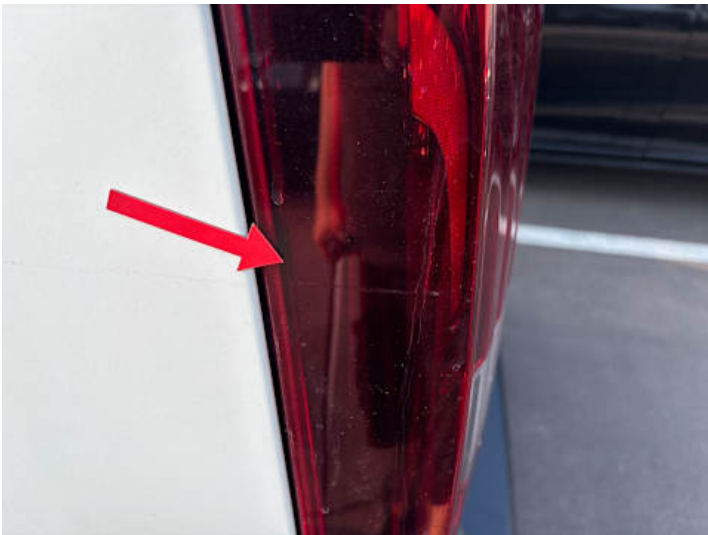
Rücklicht (links) (Kratzer)

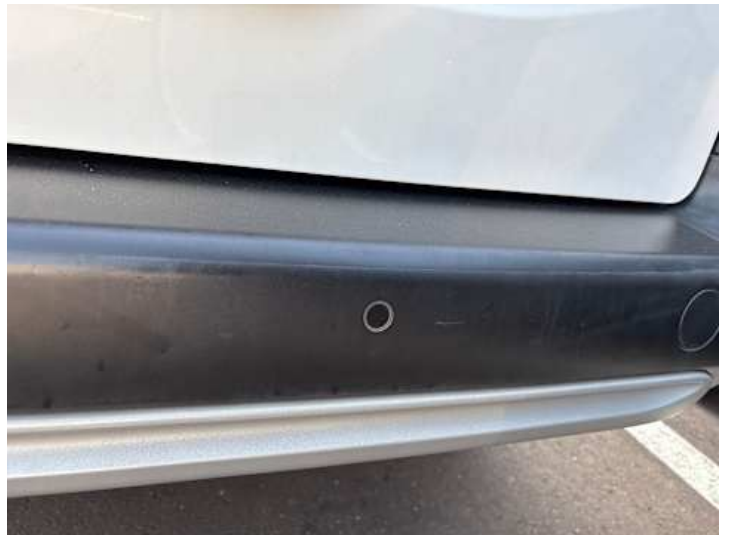
Stoßstange hinten (Kratzer)

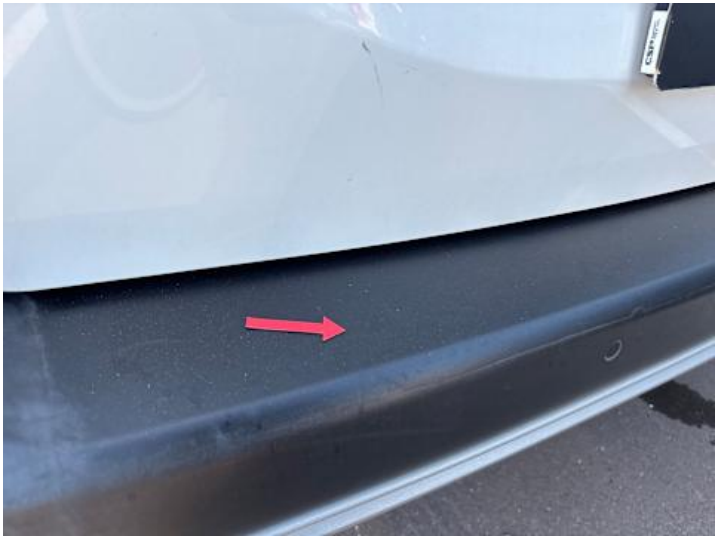
Stoßstange hinten (Kratzer)

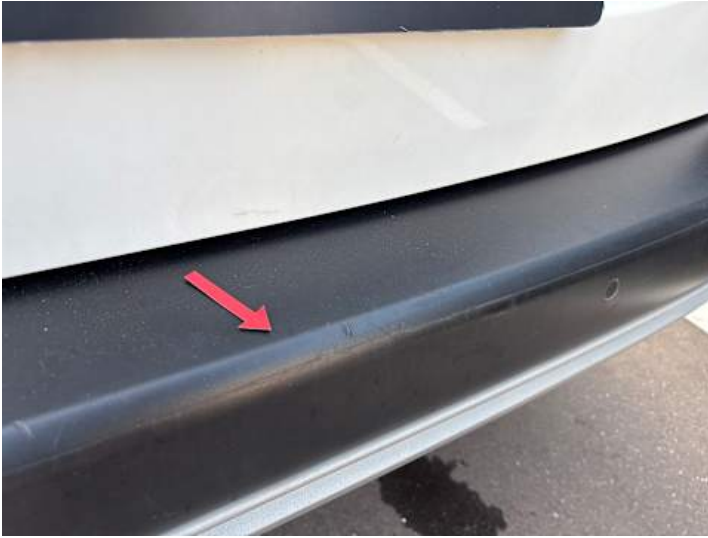
Stoßstange hinten (Kratzer)

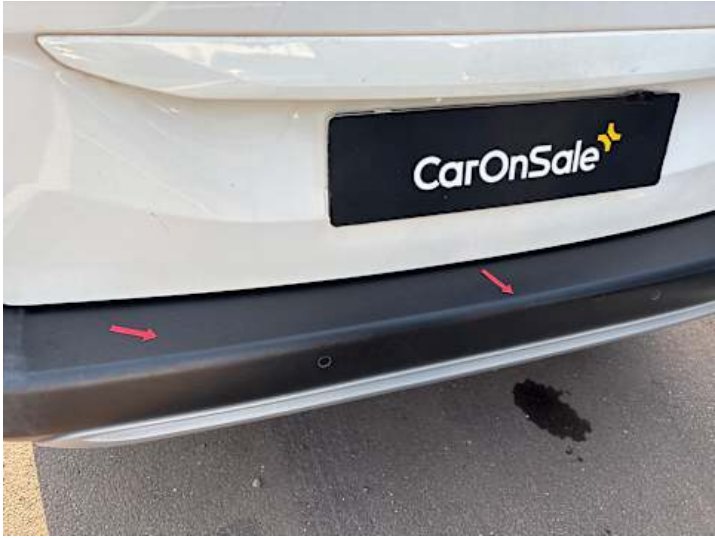
Stoßstange hinten (Kratzer)

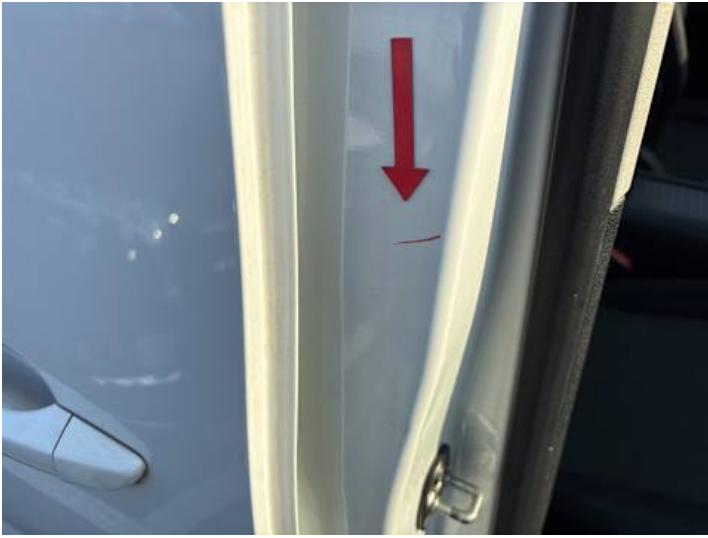
Schweller rechts (Lackschaden)

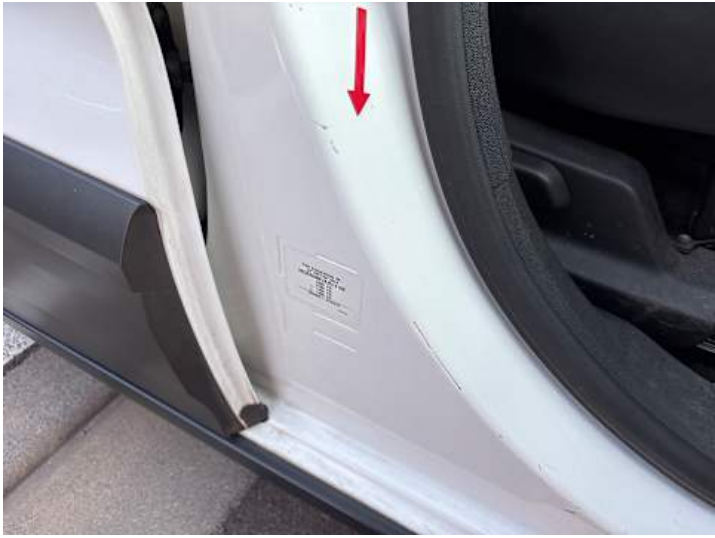
Schweller rechts (Lackschaden)

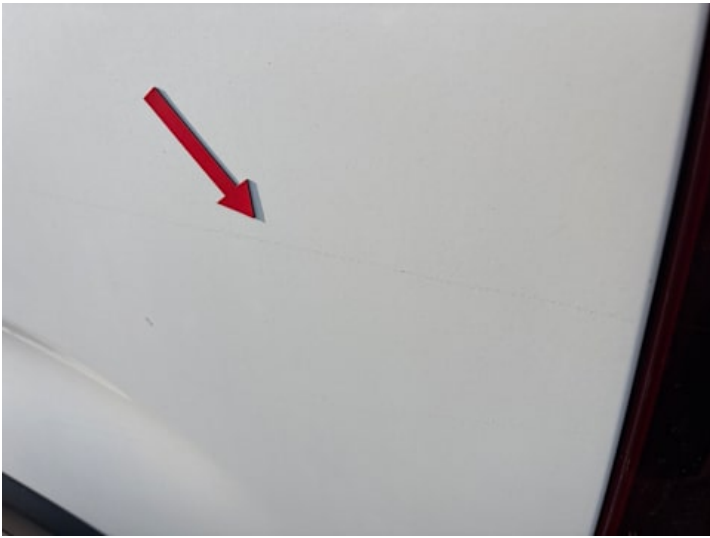
Seitenteil hinten links (Kratzer)

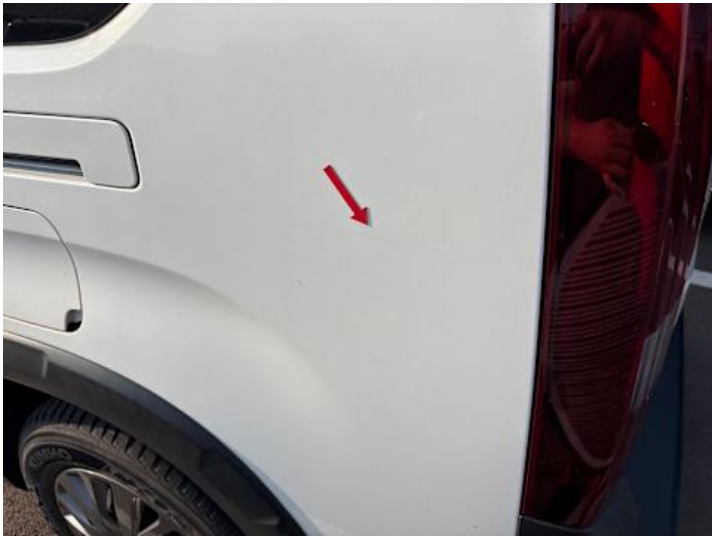
Seitenteil hinten links (Kratzer)

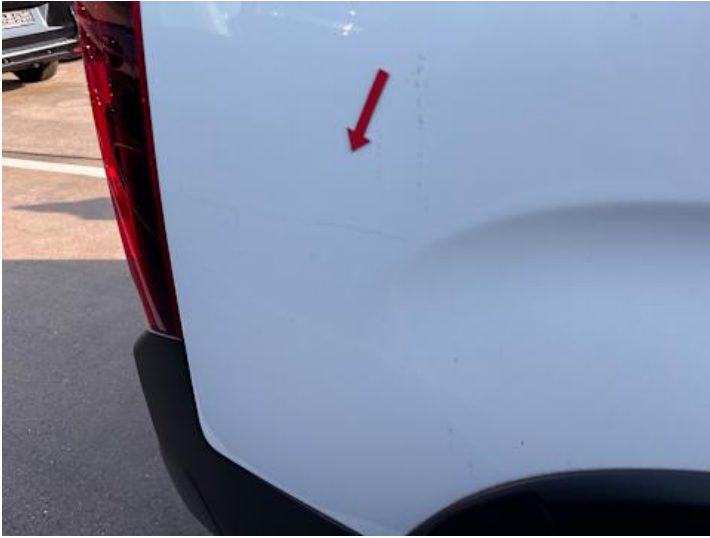
| Fahrzeugteil | Lackschichtdicke (in µm) | Fahrzeugteil | Lackschichtdicke (in µm) |
|---|---|---|---|
| Seitenteil hinten links | 110 | Seitenteil hinten rechts | 285 |

Seitenteil hinten rechts (Lackschaden, Kratzer)

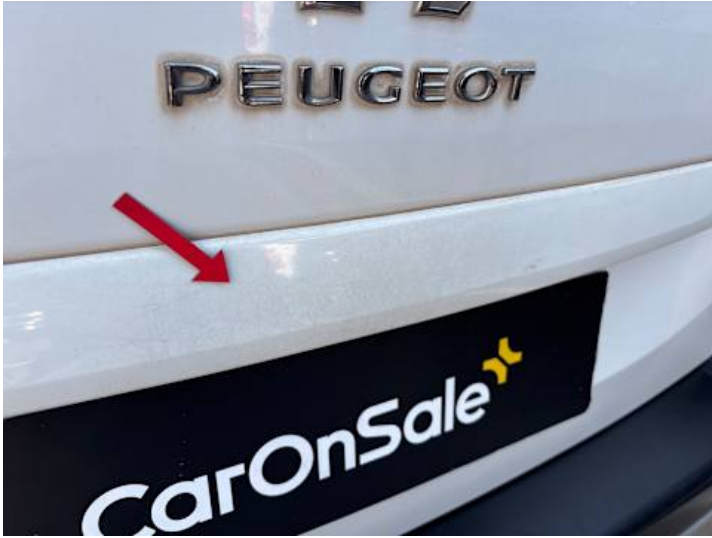
Heckklappe (Lackschaden, Kratzer)

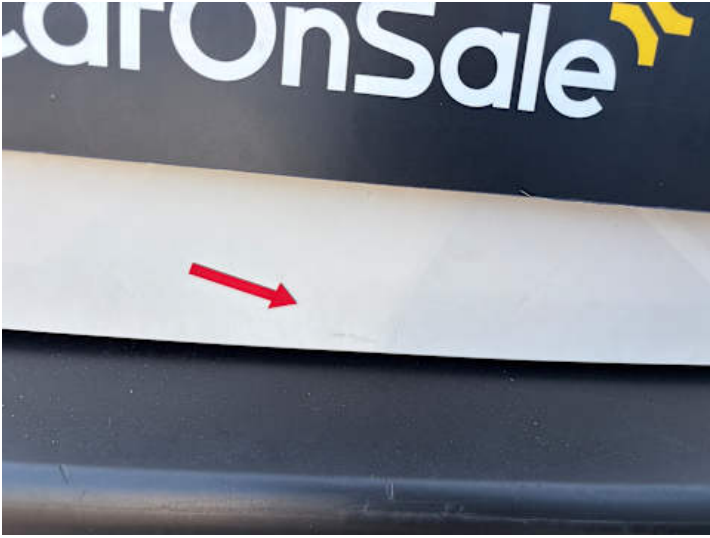
Heckklappe (Lackschaden, Kratzer)

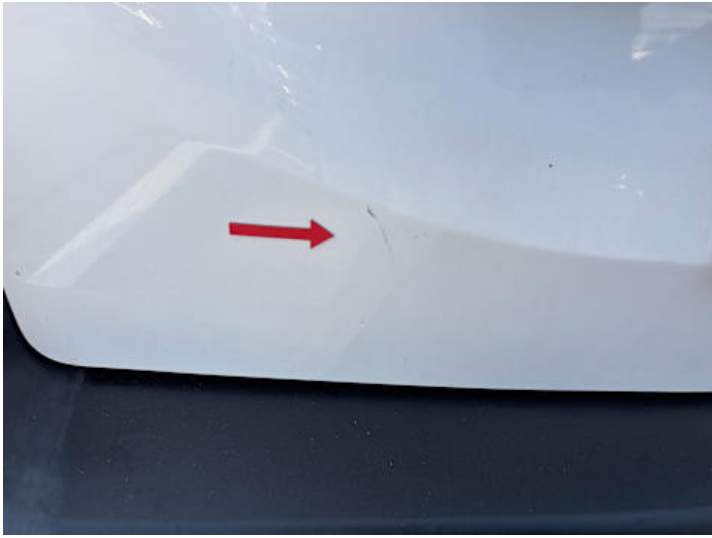
Heckklappe (Lackschaden, Kratzer)

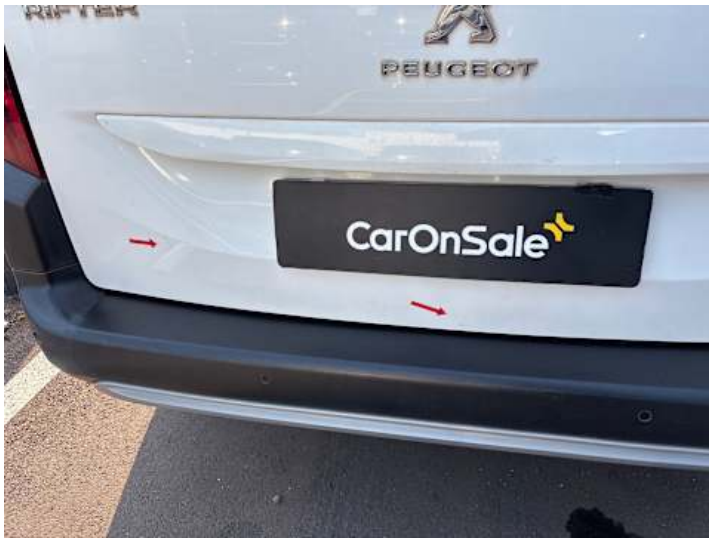
Heckklappe (Lackschaden, Kratzer)

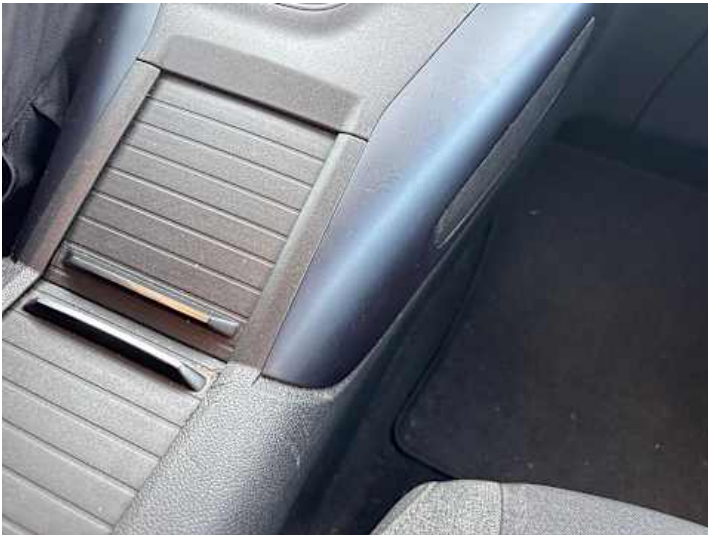
Innenraum (Verschleiß, Kratzer)

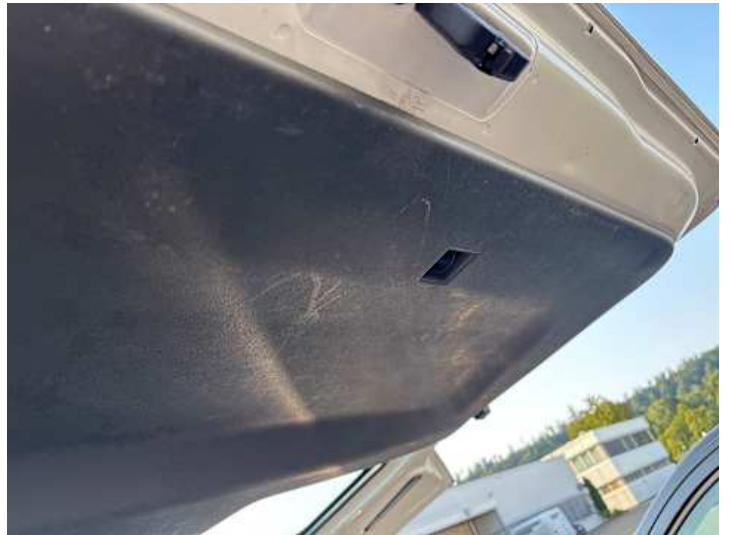
Innenraum (Verschleiß, Kratzer)

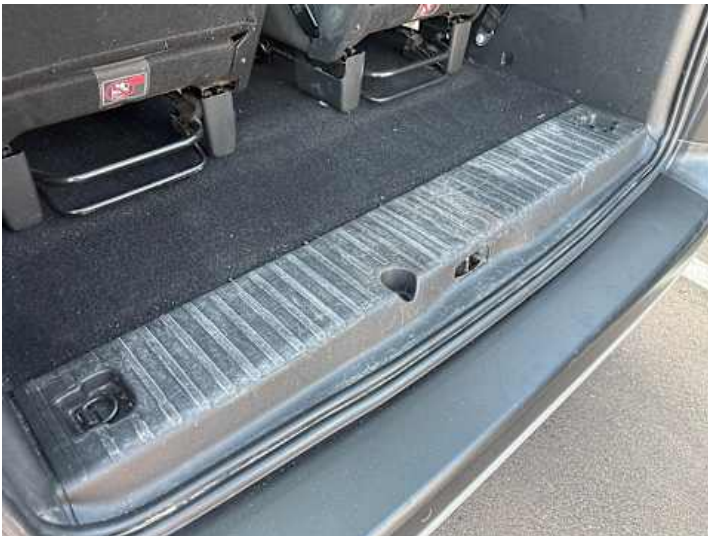
Innenraum (Verschleiß, Kratzer)

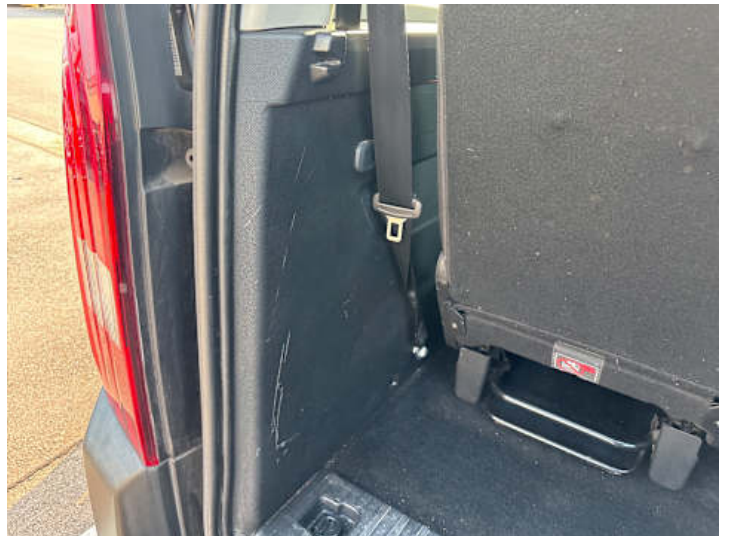
Innenraum (Verschleiß, Kratzer)

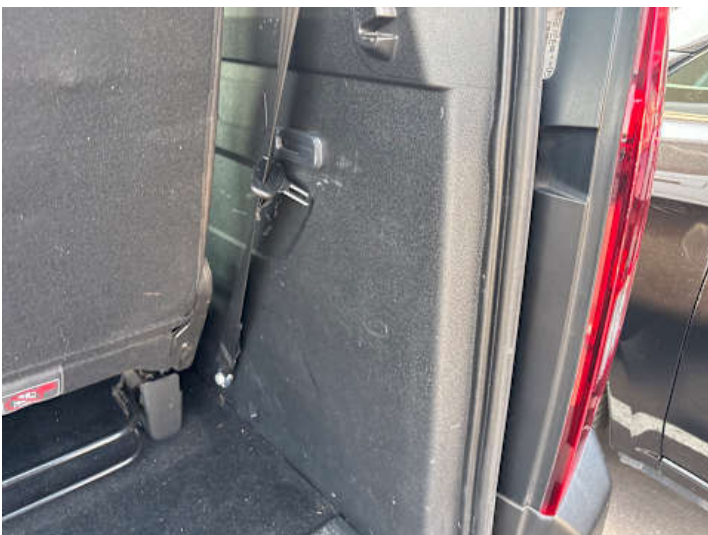
Innenraum (Verschleiß, Kratzer)

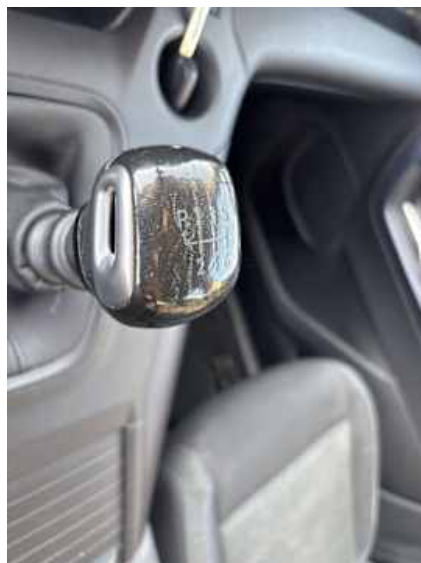
Innenraum (Verschleiß, Kratzer)

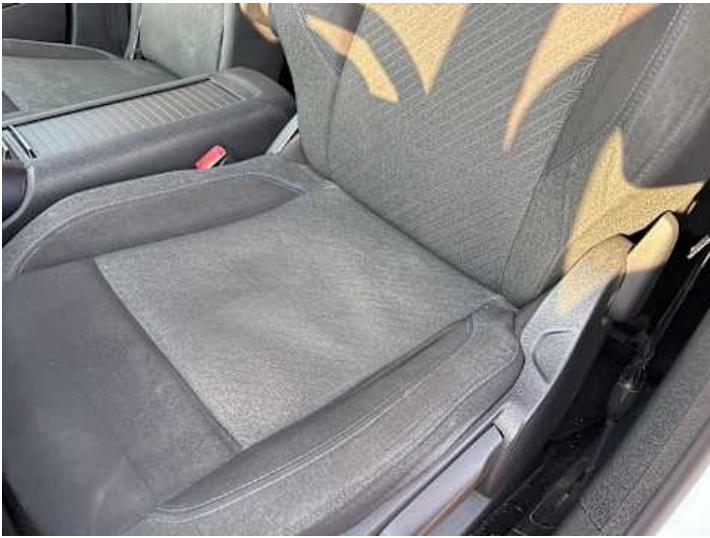
Innenraum (Verschleiß, Verschmutzung)

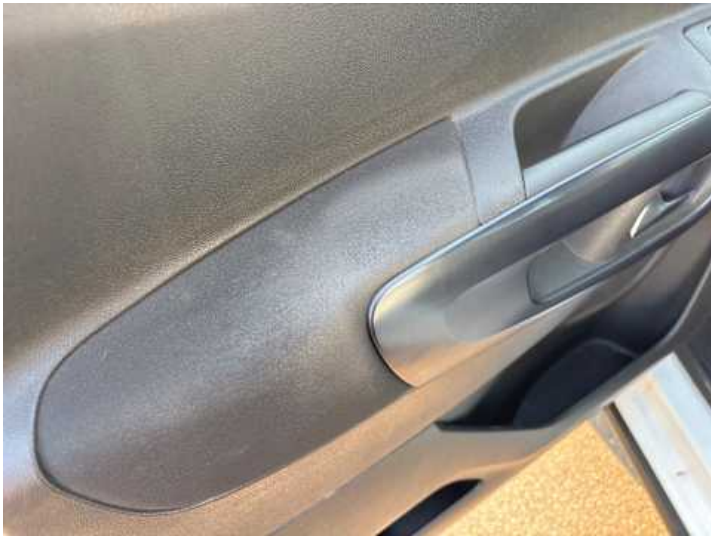
Innenraum (Verschleiß, Verschmutzung)

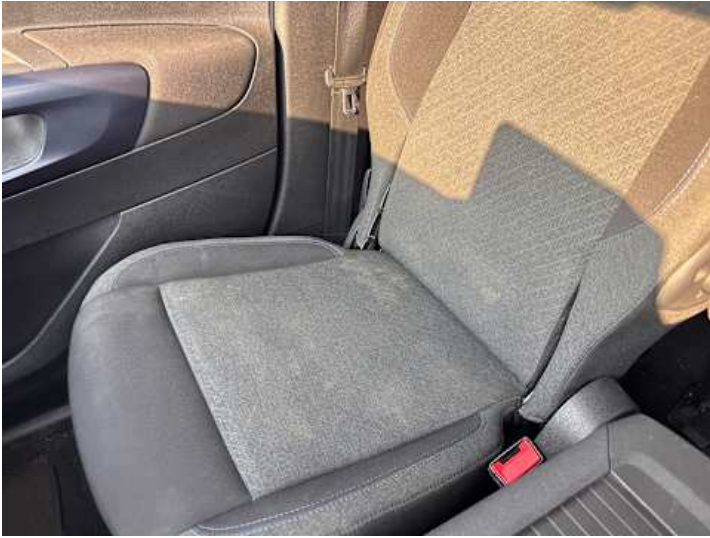
Innenraum (Verschleiß, Verschmutzung)

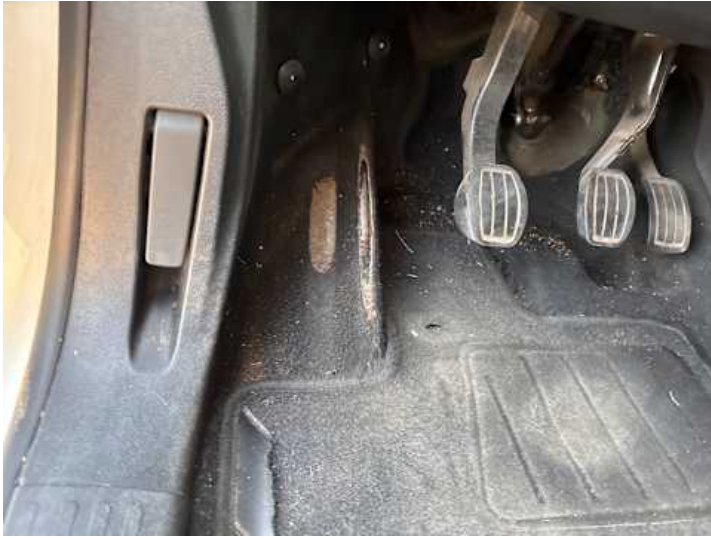
Innenraum (Verschleiß, Riss/Bruch)
