Opel Vivaro Kasten L1H1 2,9t

EZ 12/2018 | Kastenwagen | Diesel | Schaltgetriebe | 107.666km  
Besteuerung: Regelbesteuert (Deutschland)  
Fahrzeugstandort: 37\*\*\*  
Fahrzeug aufgenommen am: 06.08.2026

# Hinweise zum Zustandsbericht

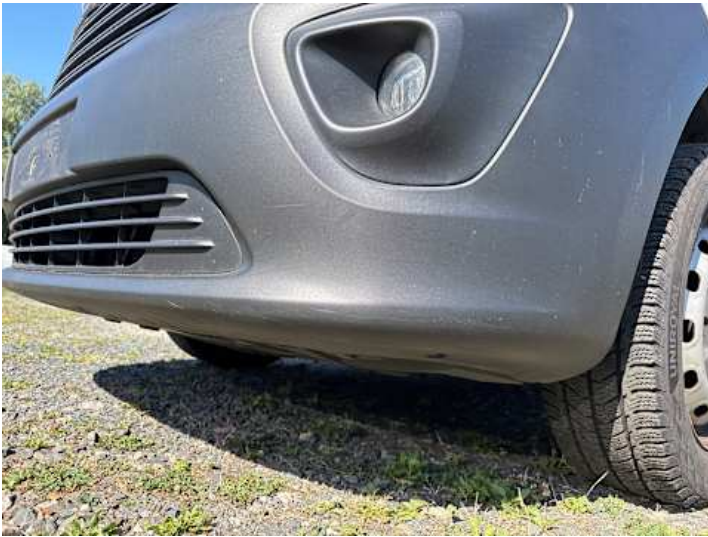
Stoßstange vorne (Kratzer)

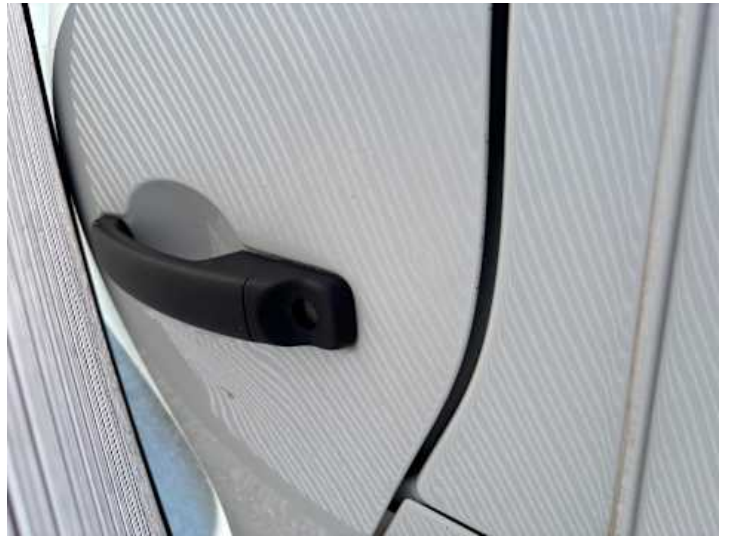
Fahrtür (Kratzer, Delle)

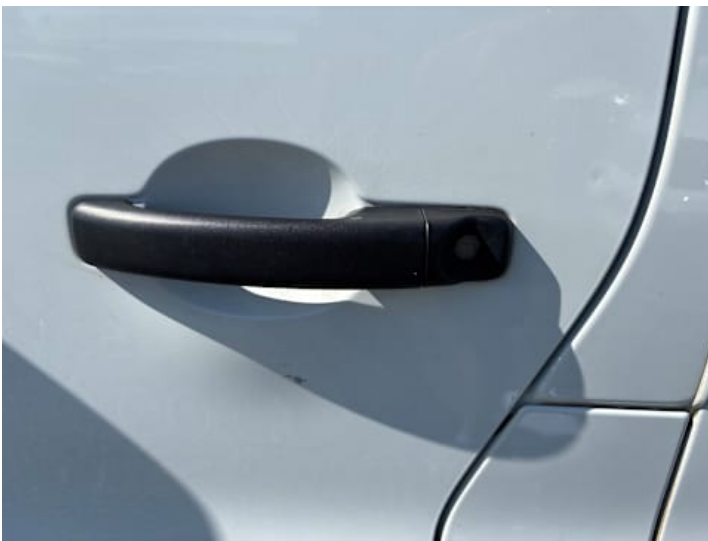
Fahrtür (Kratzer, Delle)

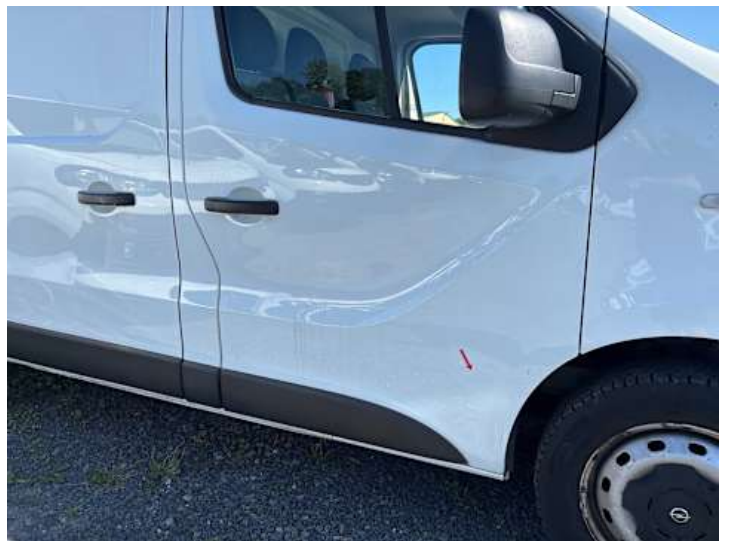
Beifahrtür (Kratzer, Delle)

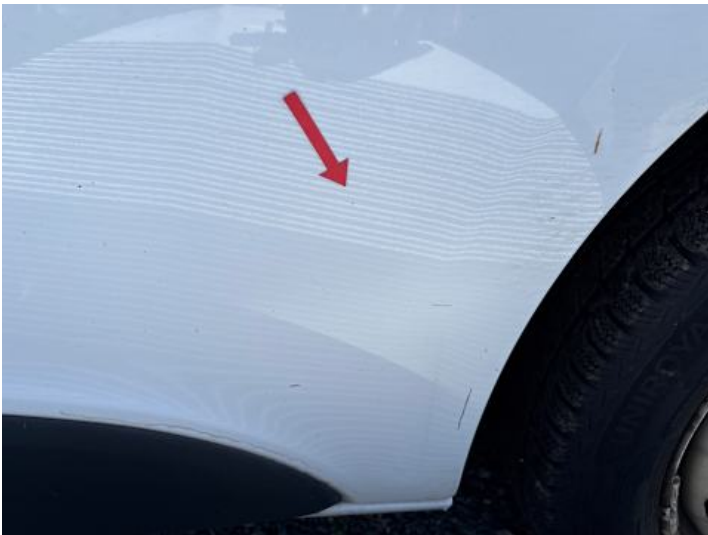
Beifahrtür (Kratzer, Delle)

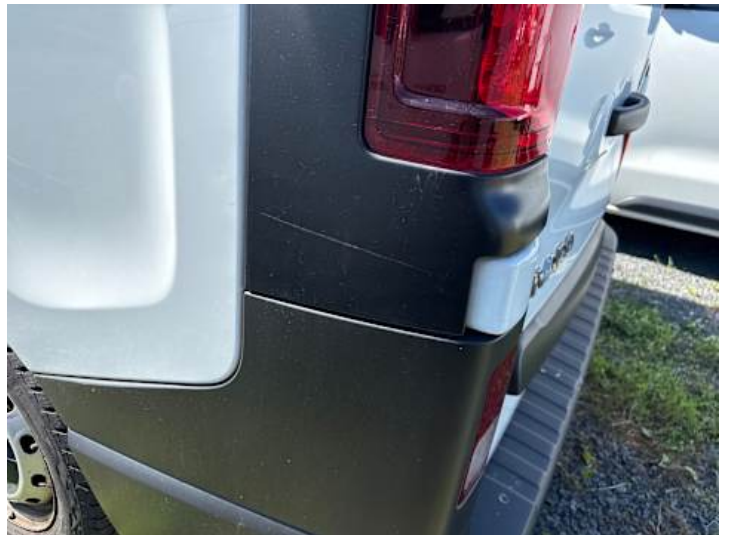
Stoßstange hinten (Kratzer)

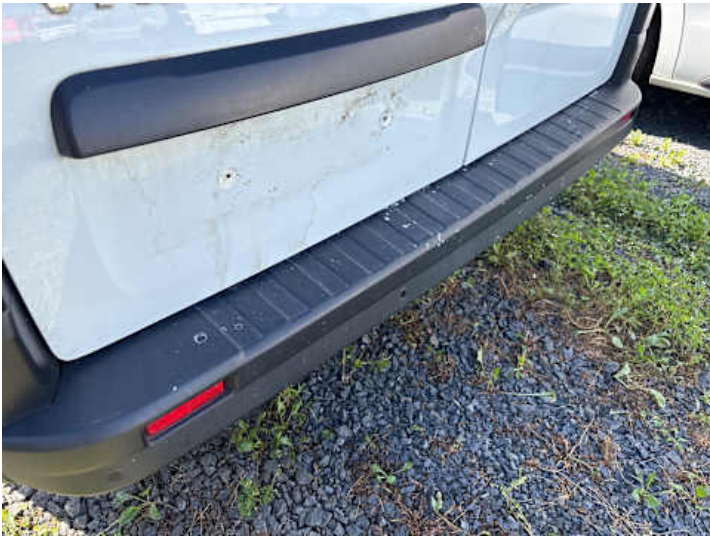
Stoßstange hinten (Kratzer)

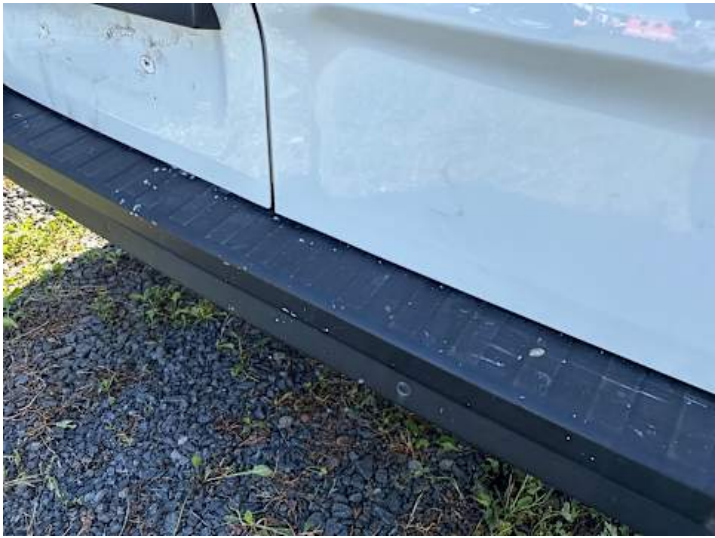
Stoßstange hinten (Kratzer)

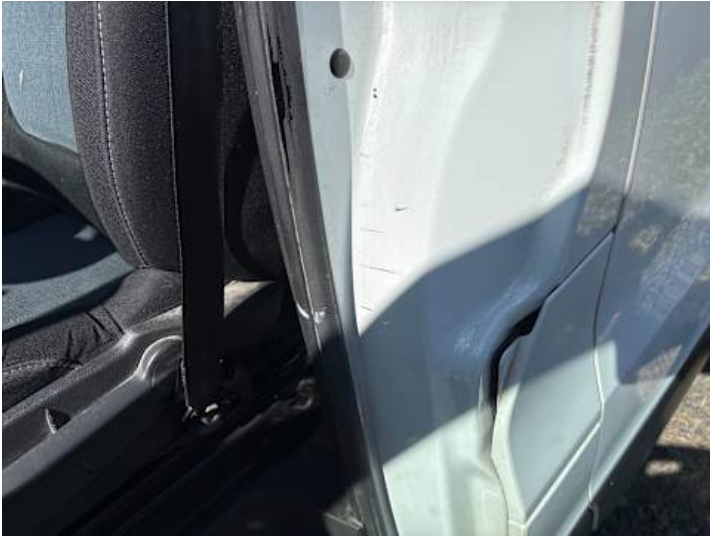
Schweller links (Kratzer, Delle)

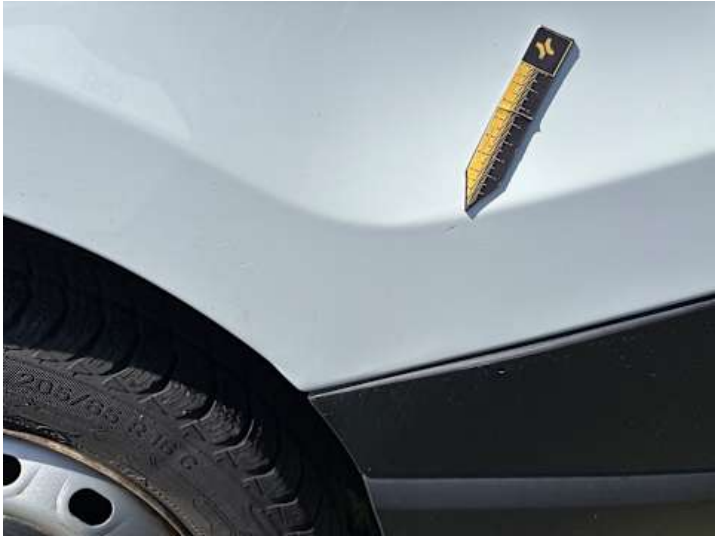
Seitenteil hinten links (Kratzer)

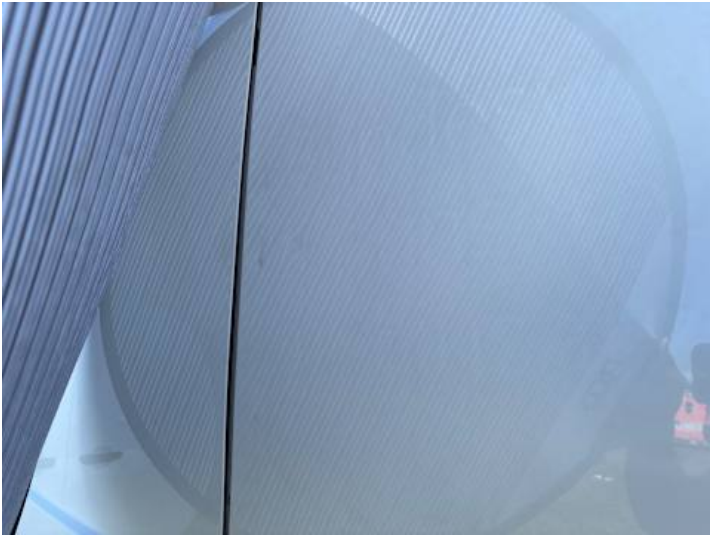
Heckklappe (Delle, Kratzer)

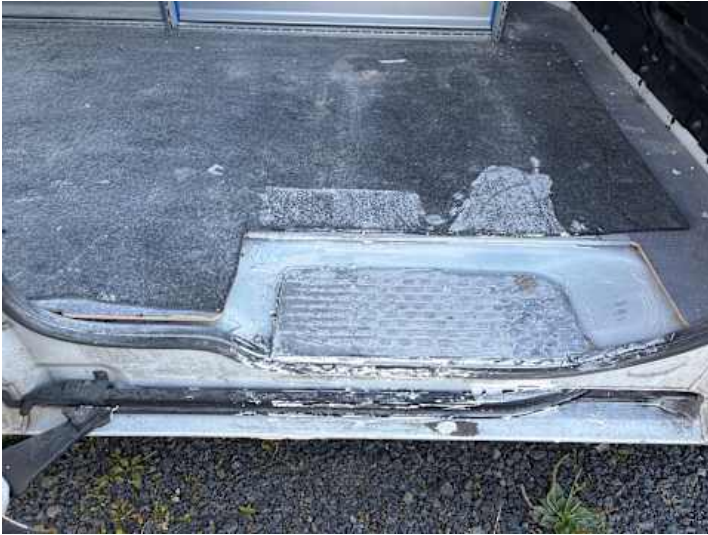
Innenraum (Verschmutzung)

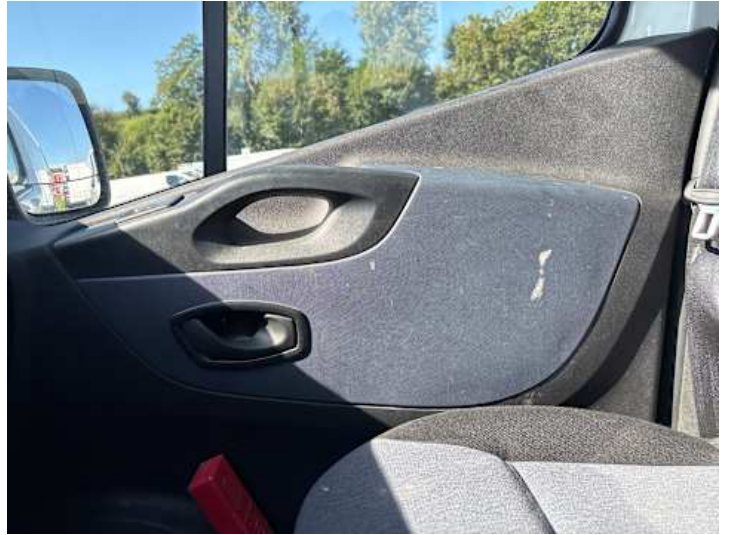
Innenraum (Verschmutzung)

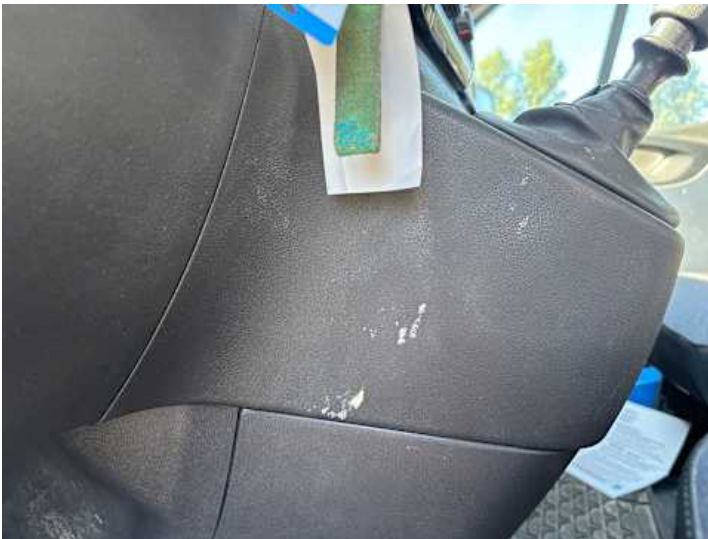
Innenraum (Verschmutzung)

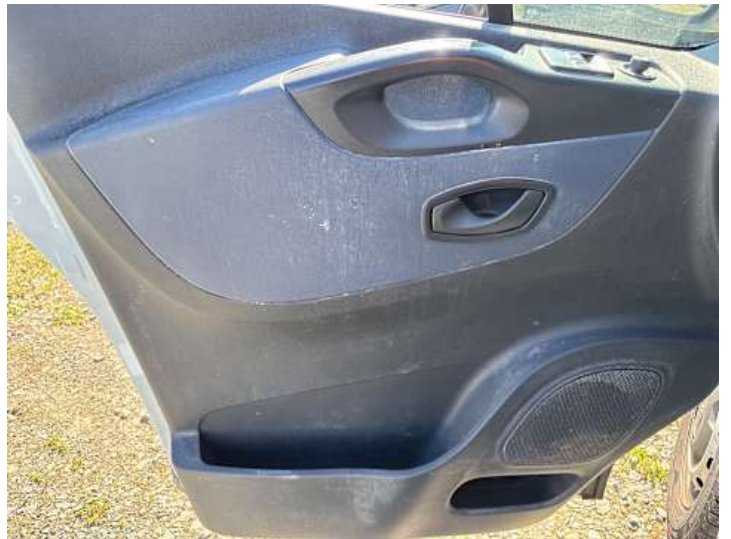
Innenraum (Verschmutzung)

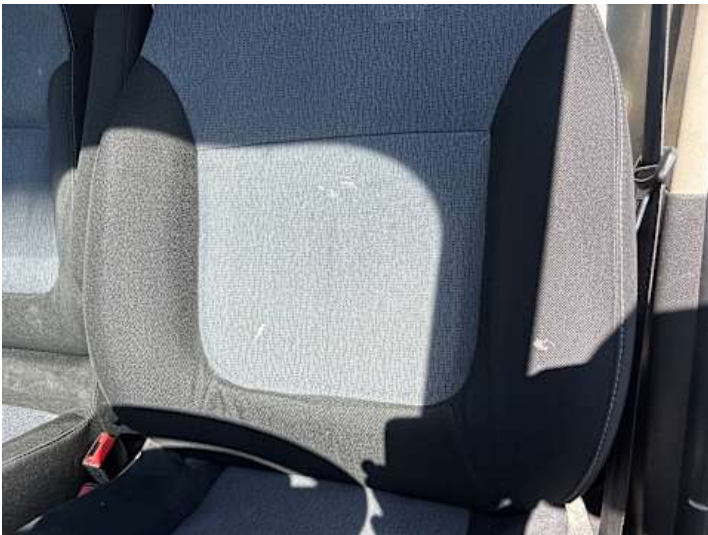
Innenraum (Verschmutzung)

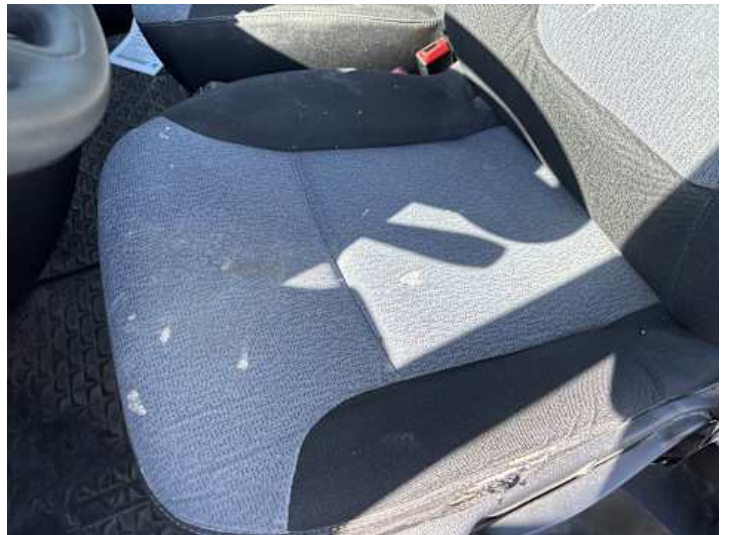
Innenraum (Verschmutzung)

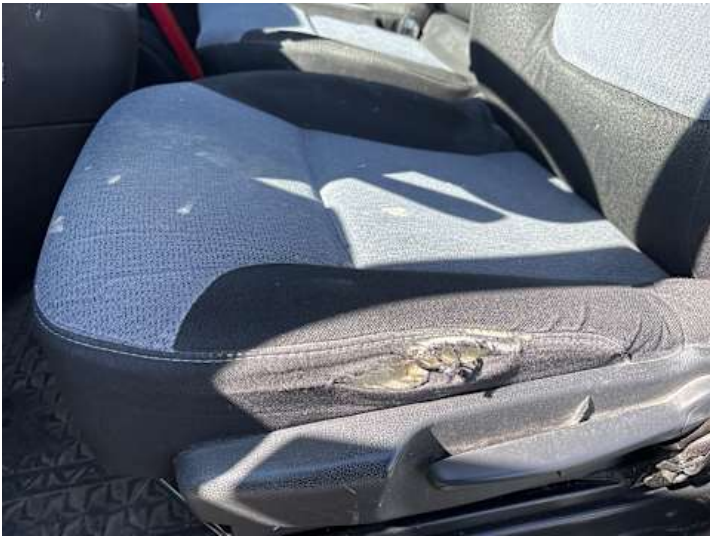
Innenraum (Riss/Bruch)

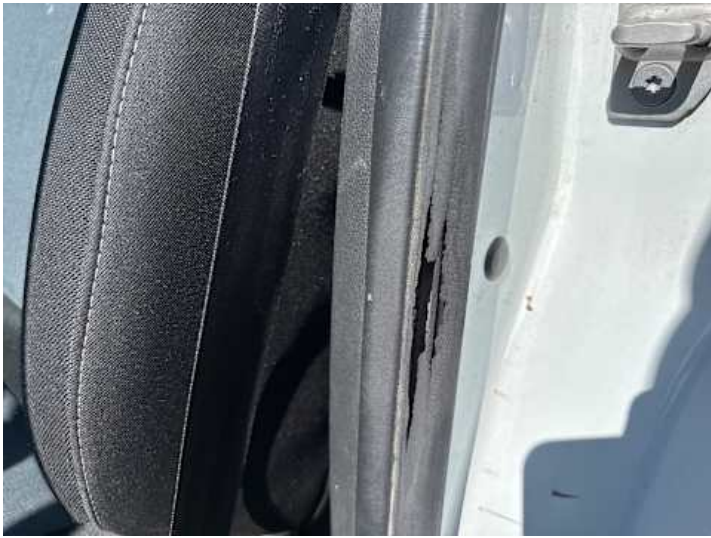
Innenraum (Riss/Bruch)

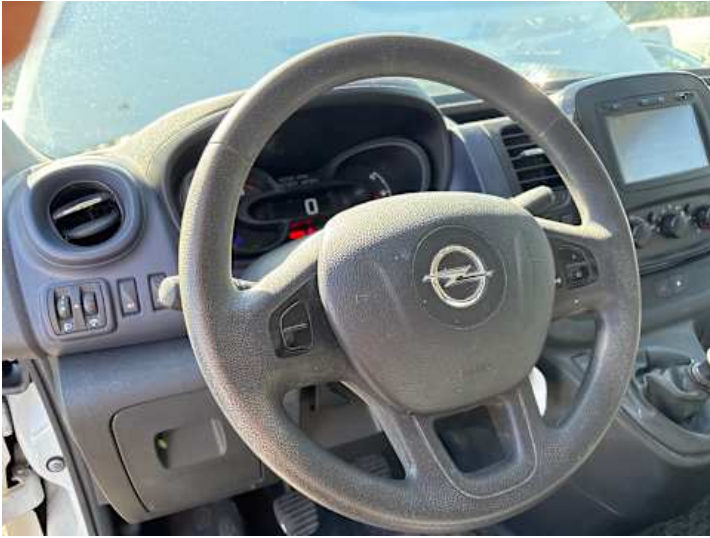
Innenraum (Verschleiß)

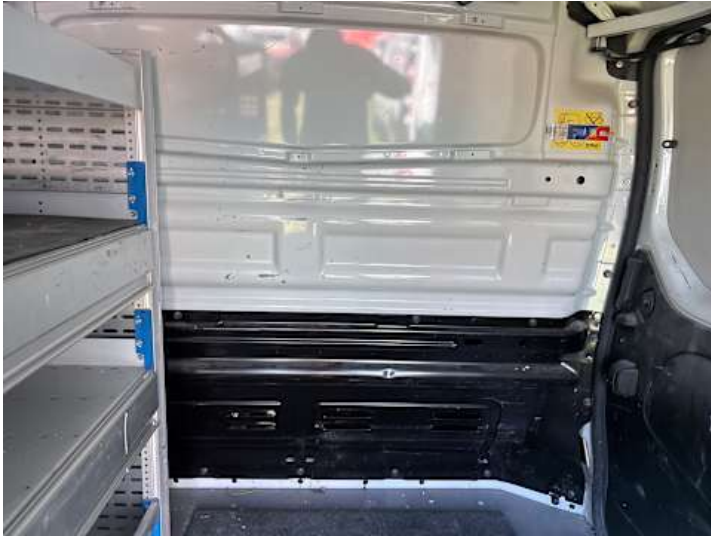
Innenraum (Diverse Schäden)

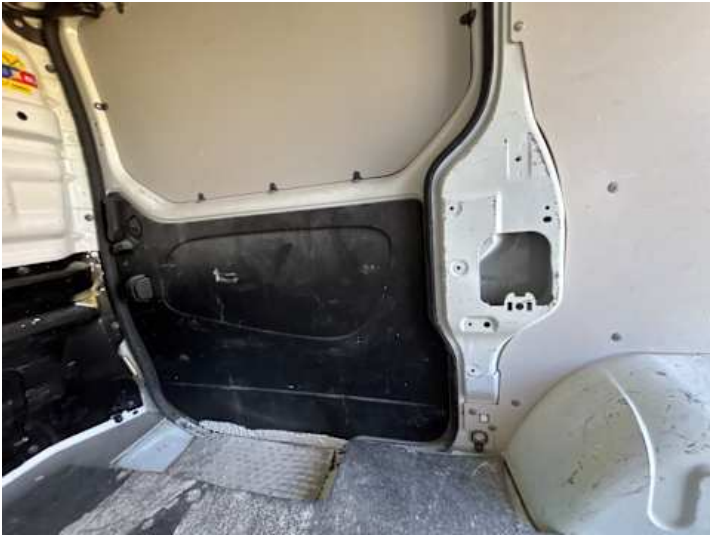
Innenraum (Diverse Schäden)

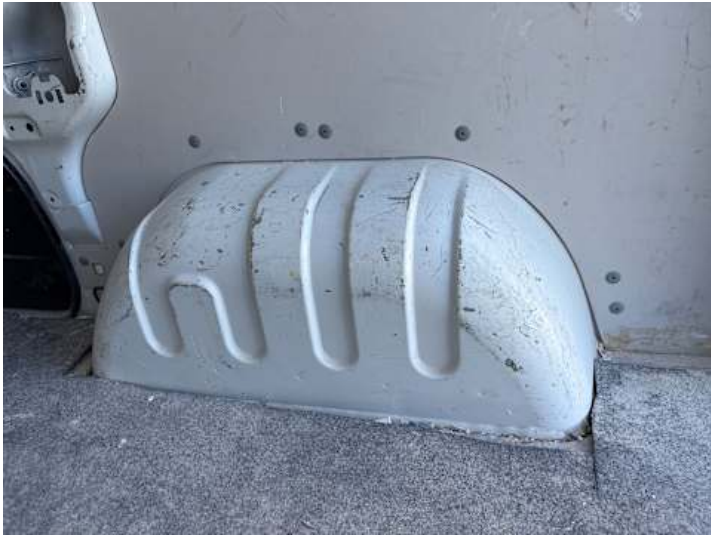
Innenraum (Diverse Schäden)

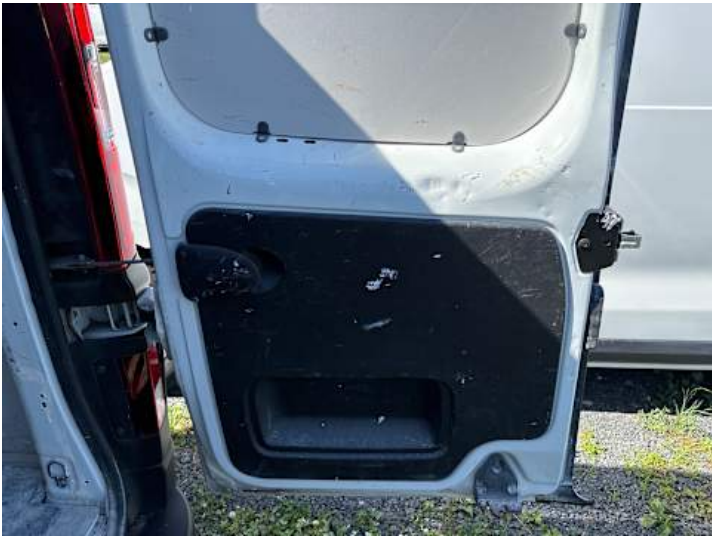
Innenraum (Diverse Schäden)
