## Zustandsbericht

| <b>Berichtsnummer:</b> | <b>0000001355978-DE287</b> |
| <b>Amtl. Kennzeichen:</b> | <b>HNUB370</b> |

#### BMW 2 Gran Coupe 220 M Sport

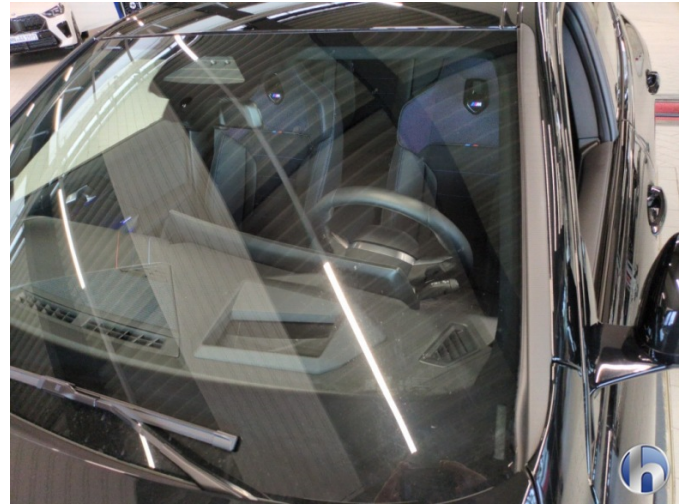
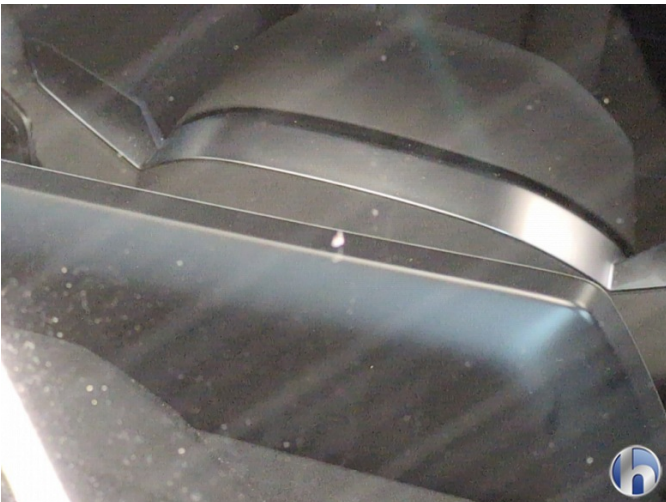
1. Windschutzscheibe

| 1. | Windschutzscheibe | Gebrauchsspuren |

**Gebrauchsspuren**

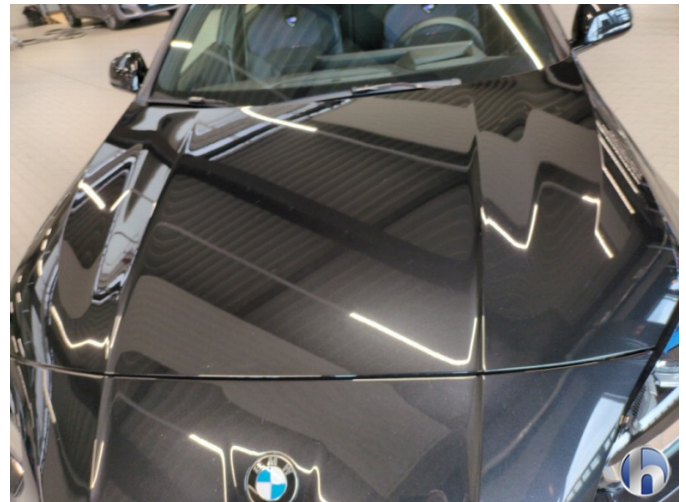
2. Motorhaube

| 2. | Motorhaube | Steinschlag |

**Steinschlag**

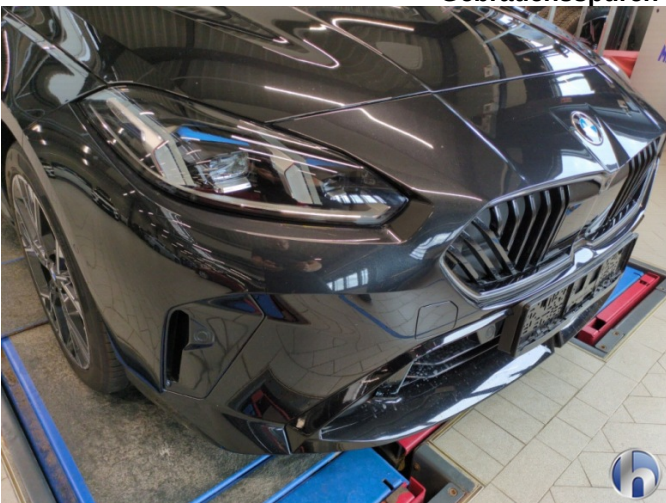
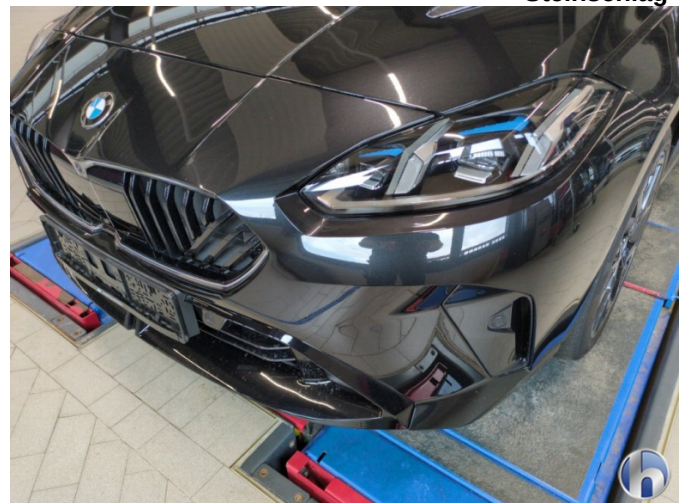
3. Stoßfänger Vorne

| 3. | Stoßfänger Vorne | Steinschlag |

**Steinschlag**

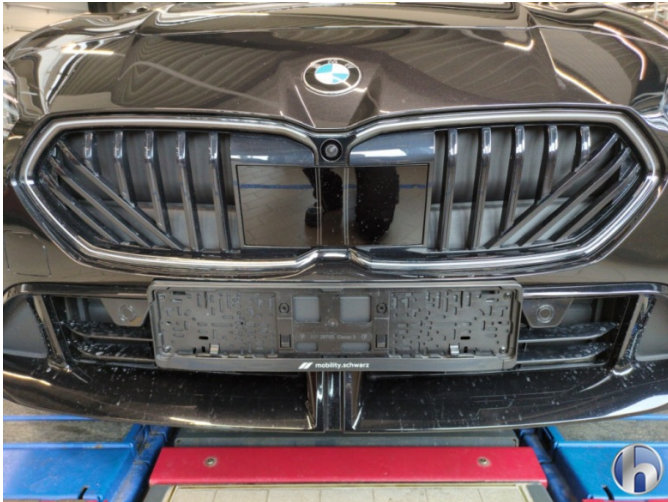
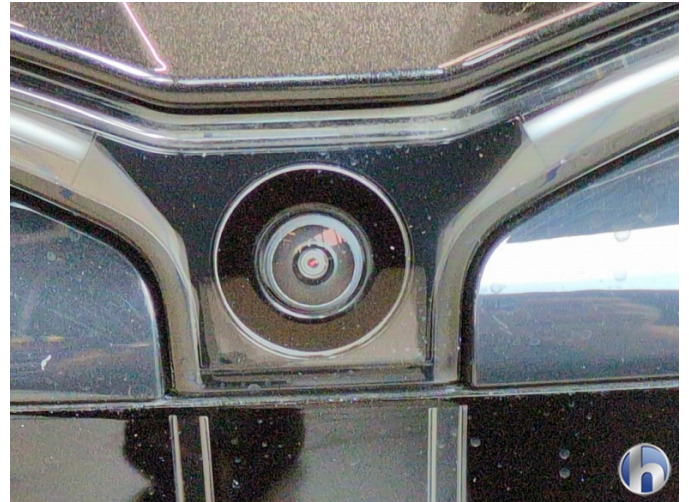
4. Frontgrill Oben

| 4. | Frontgrill Oben | Gebrauchsspuren |

**Gebrauchsspuren**

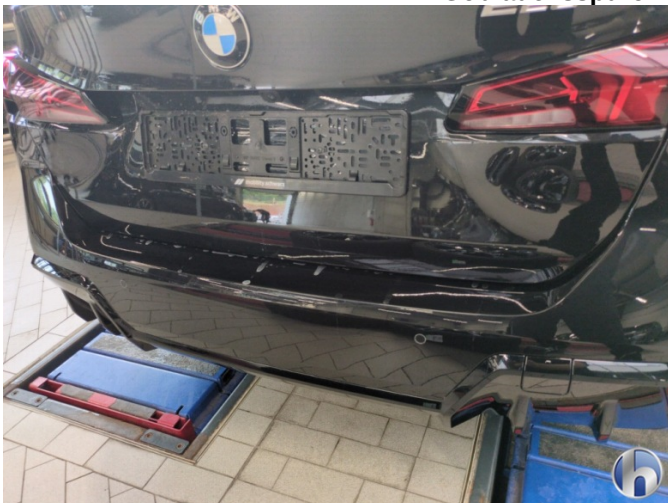
5. Stoßfänger Hinten

| 5. | Stoßfänger Hinten | Gebrauchsspuren |

**Gebrauchsspuren**

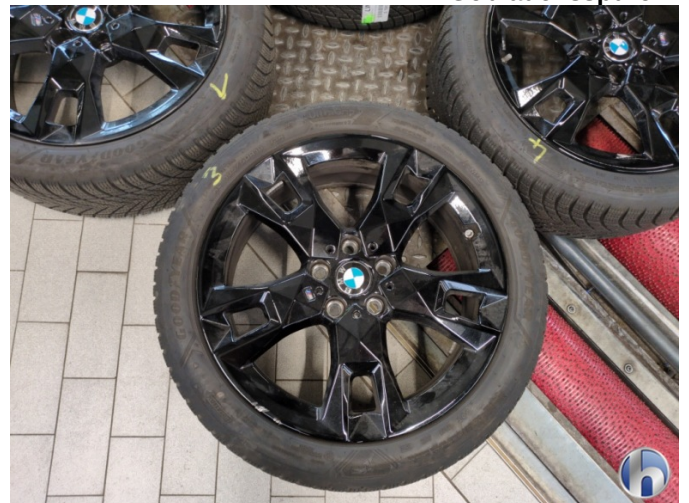
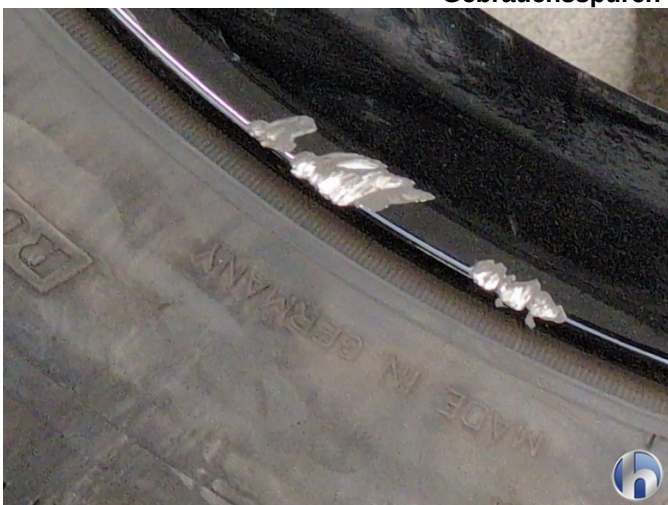
6. Felge (Aluminium) vorne rechts

| 6. | Felge (Aluminium) vorne rechts | Abschürfung |

**Abschürfung**

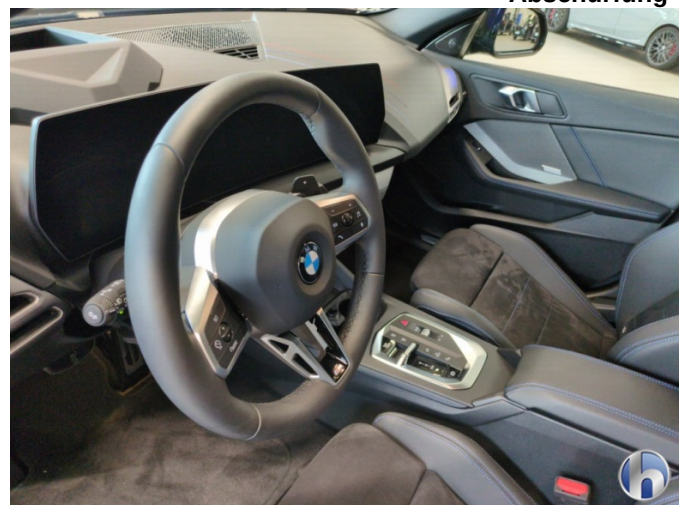
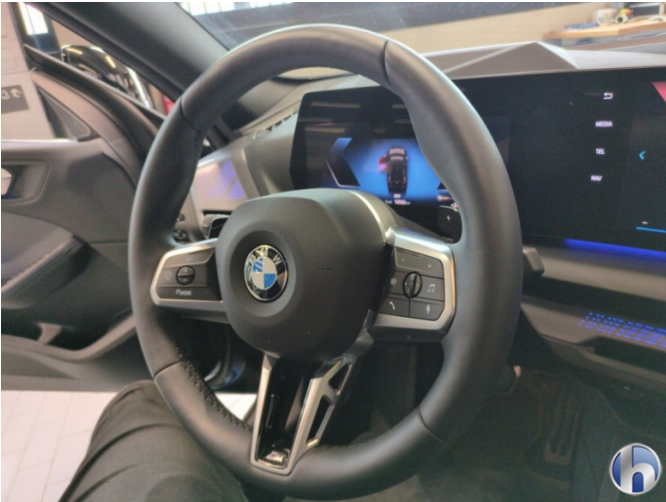
7. Lenkrad (leder)

| 7. | Lenkrad (leder) | Abschürfung |

**Abschürfung**

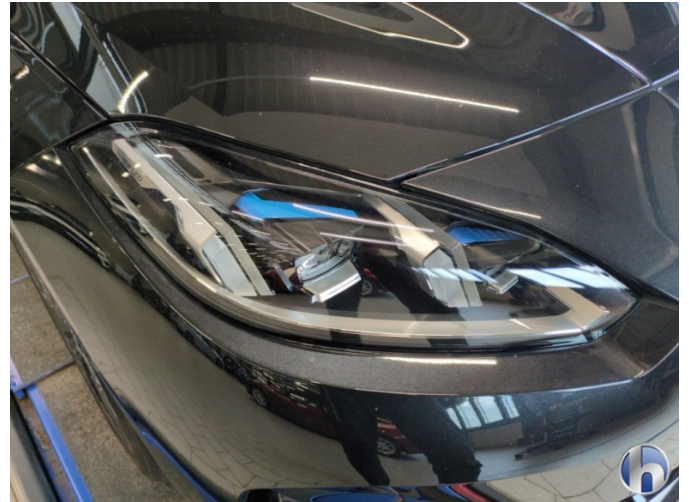
8. Scheinwerfer Halogen - Rechts

| 8. | Scheinwerfer Halogen - Rechts | Gebrauchsspuren |

**Gebrauchsspuren**

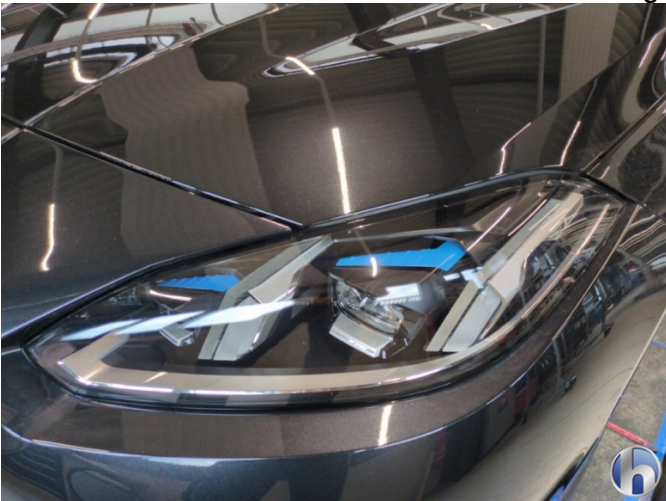
9. Scheinwerfer Halogen - Links

| 9. | Scheinwerfer Halogen - Links | Gebrauchsspuren |

**Gebrauchsspuren**

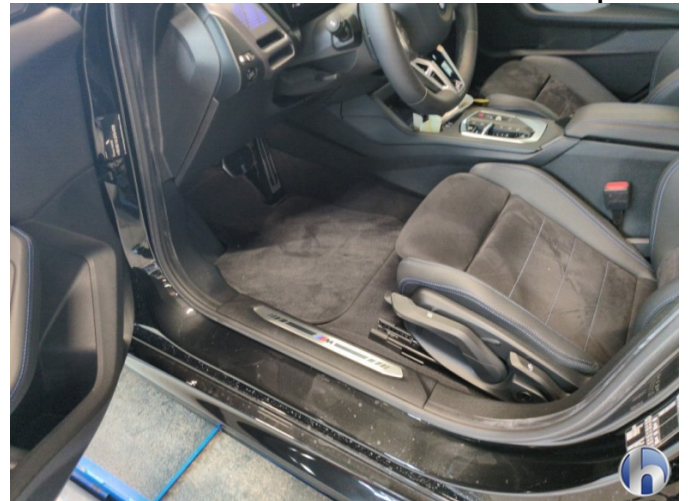
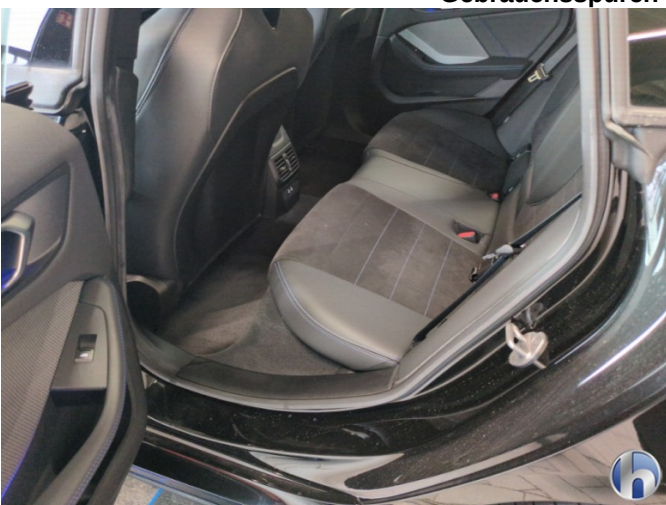
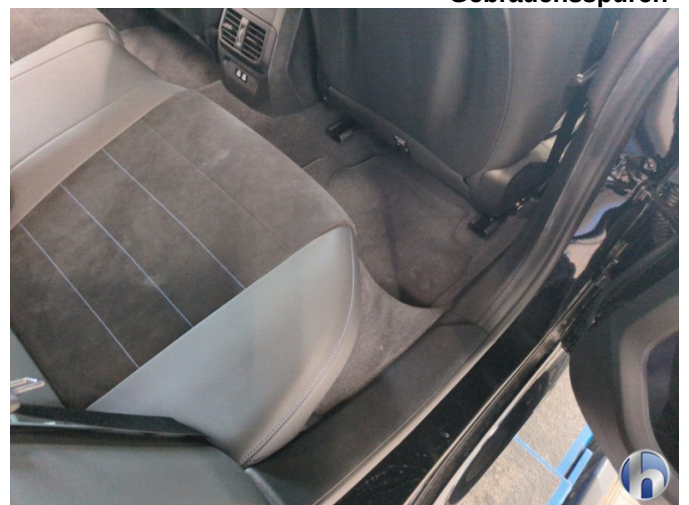
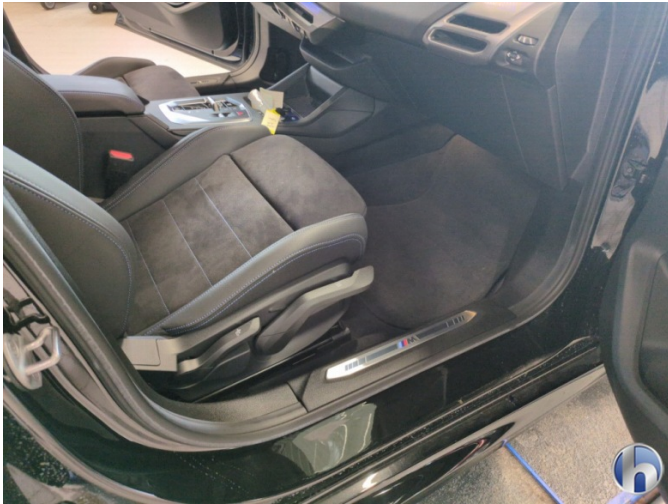
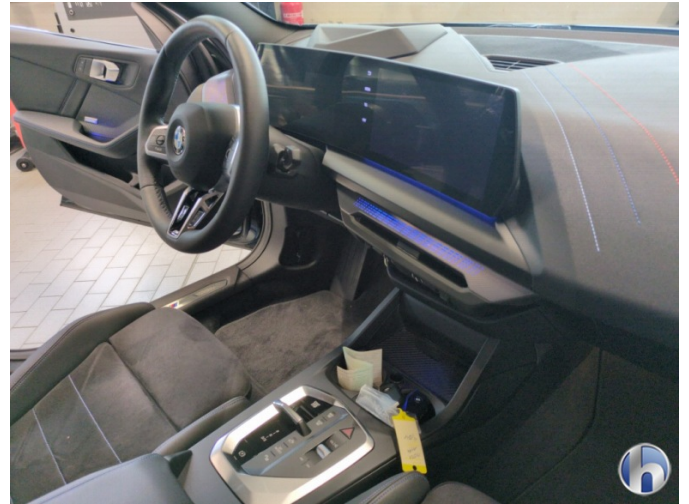
10. Innenraum

| 10. | Innenraum | Gebrauchsspuren |

**Gebrauchsspuren**
