## Volkswagen Golf Comfortline BMT

EZ 09/2013 | Limousine | Diesel | Schaltgetriebe | 229.546km

Fahrzeug aufgenommen am: 10.08.2026

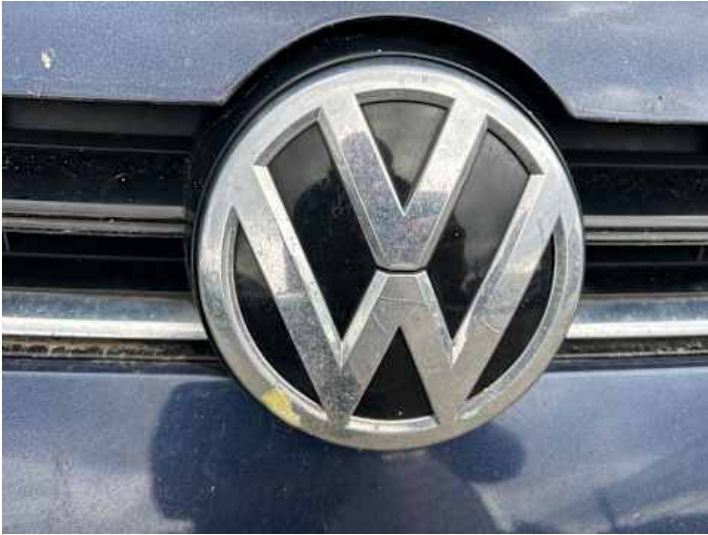
Stoßstange vorne (Lackschaden)

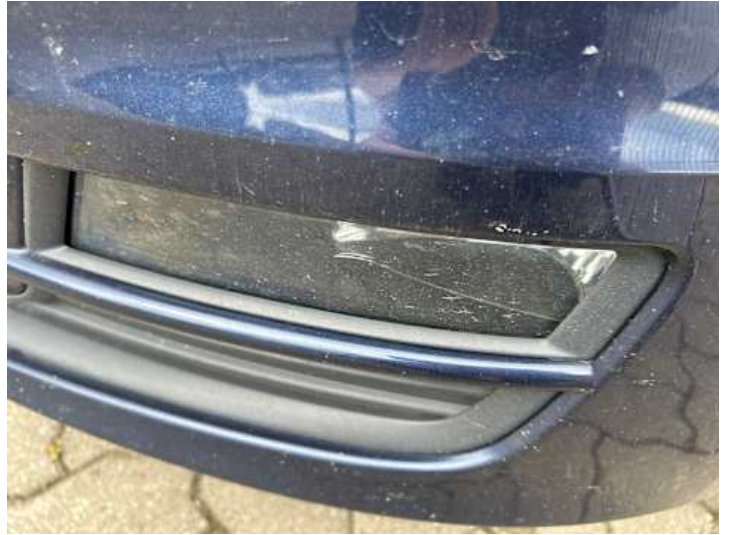
Scheinwerfer (links) (Riss/Bruch)

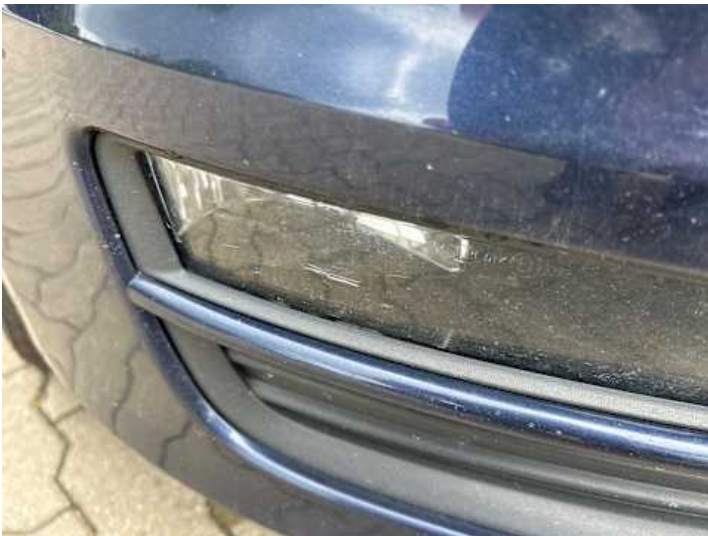
Scheinwerfer (rechts) (Riss/Bruch)

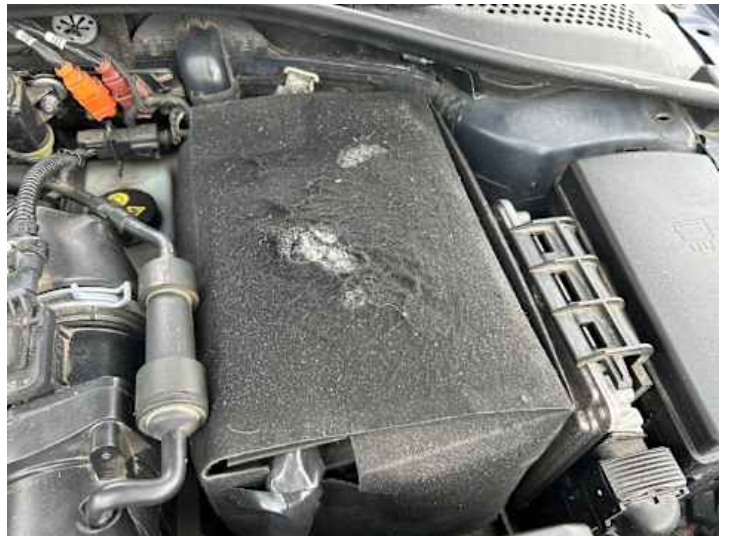
Motorhaube (Riss/Bruch)

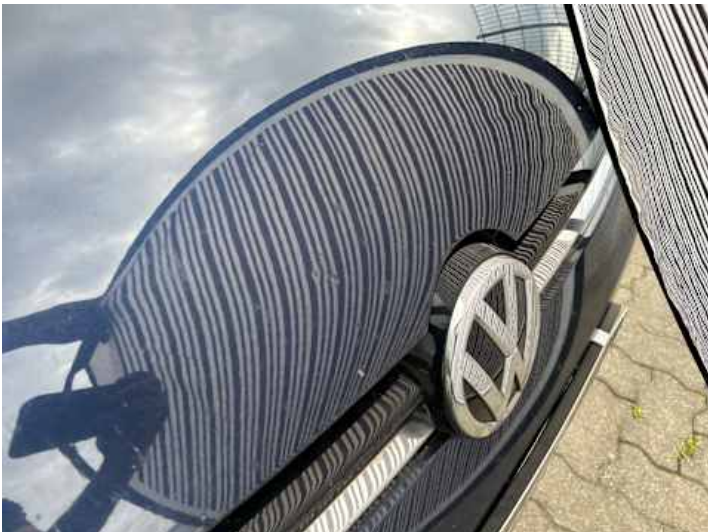
Motorhaube (Delle, Kratzer)

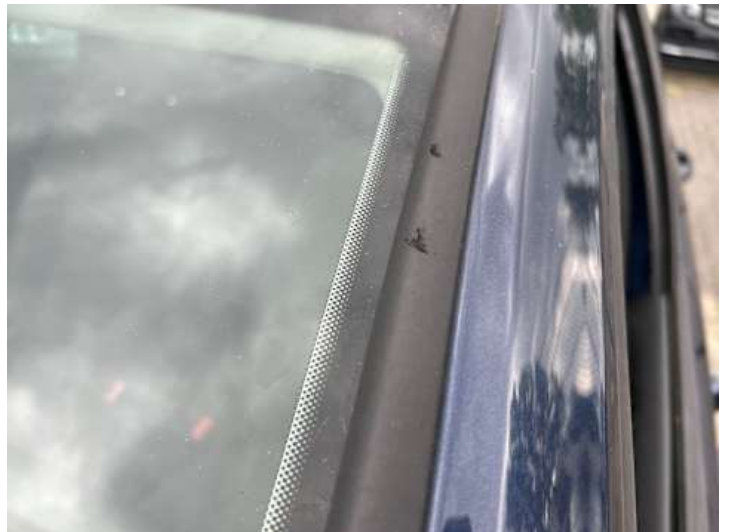
Windschutzscheibe (Kratzer)

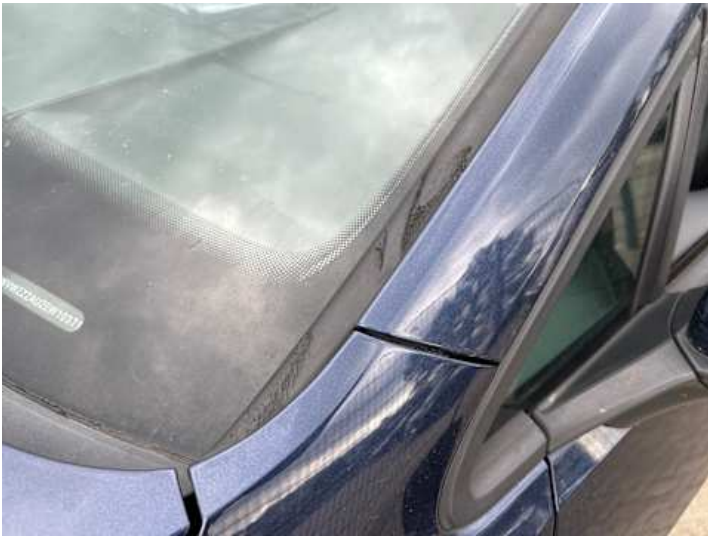
Windschutzscheibe (Kratzer)

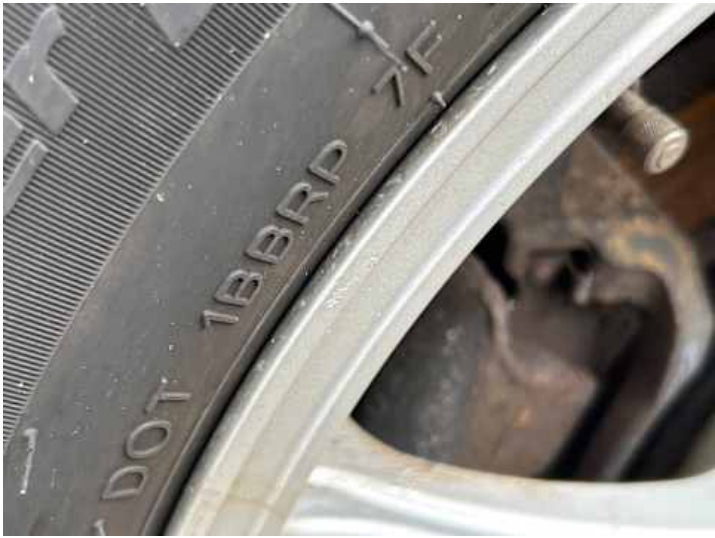
Rad (Kratzer)

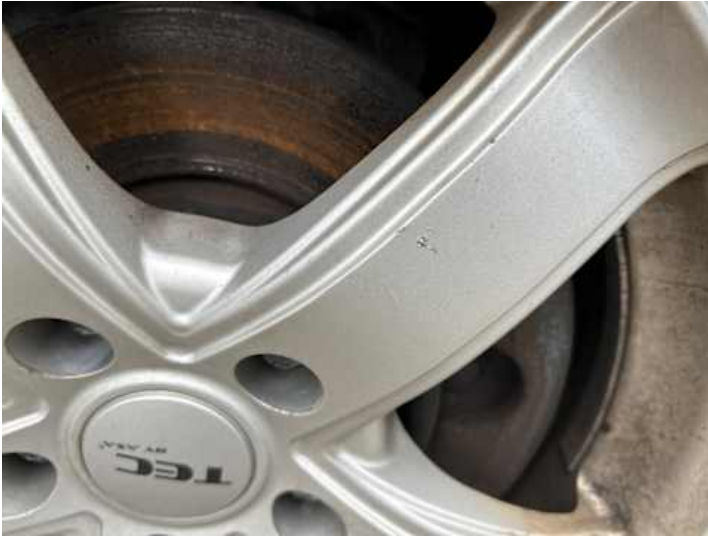
Rad (Kratzer)

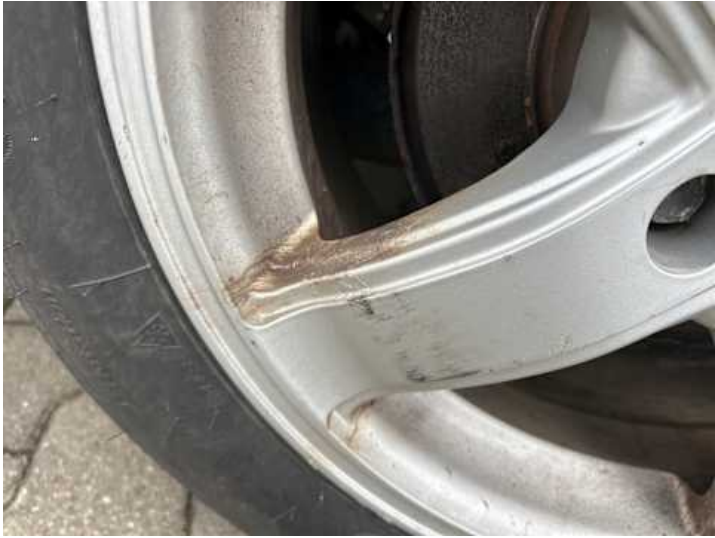
Rad (Kratzer)

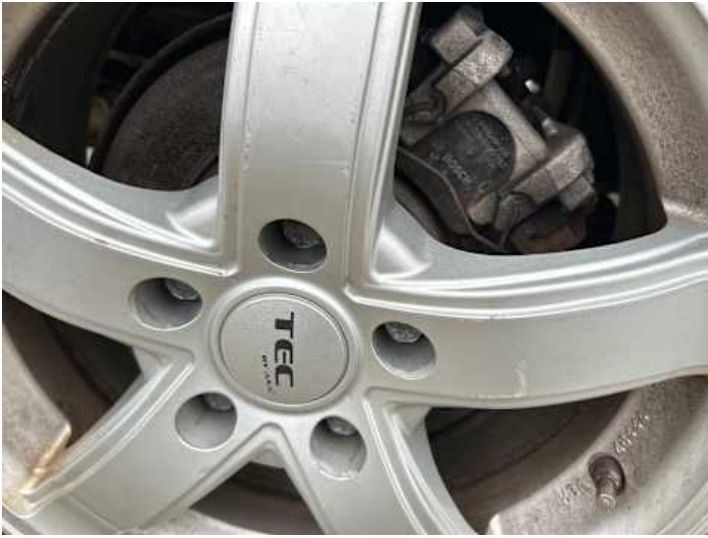
Rad (Kratzer)

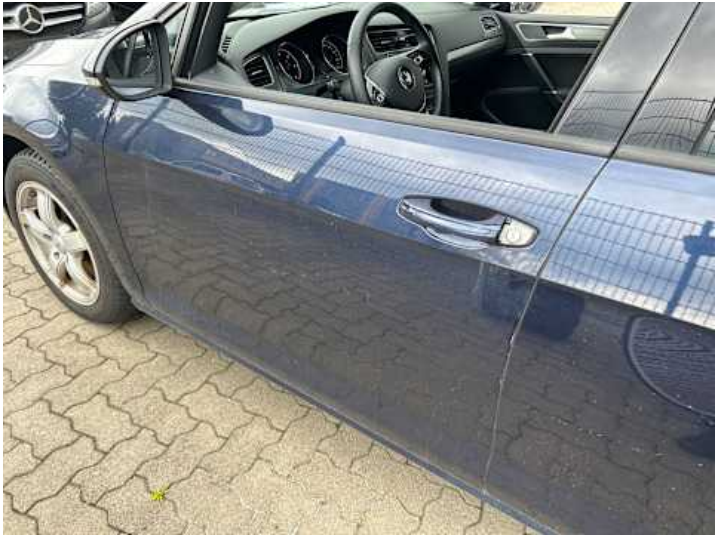
| Fahrzeugteil | Lackschichtdicke (in µm) | Fahrzeugteil | Lackschichtdicke (in µm) |
|---|---|---|---|
| Fahrertür | 120 | Beifahrertür | 190 |

Fahrertür (Anderer Schaden, Kratzer): Abdeckung fehlt;

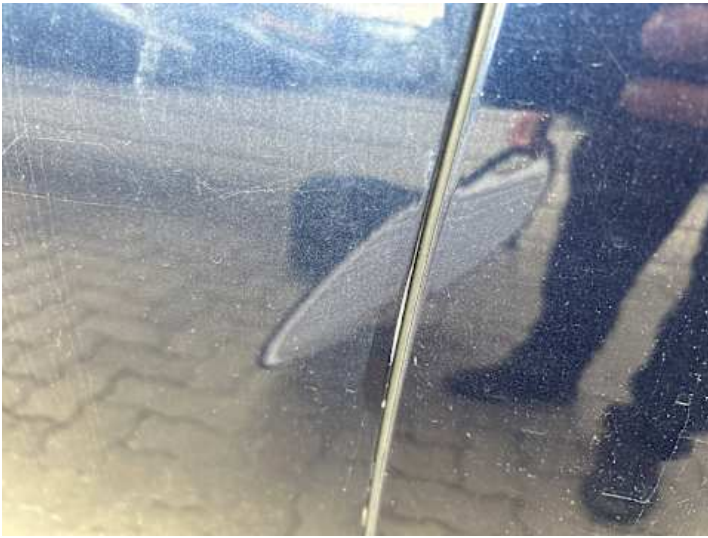
Fahrtür (Anderer Schaden, Kratzer): Abdeckung fehlt;

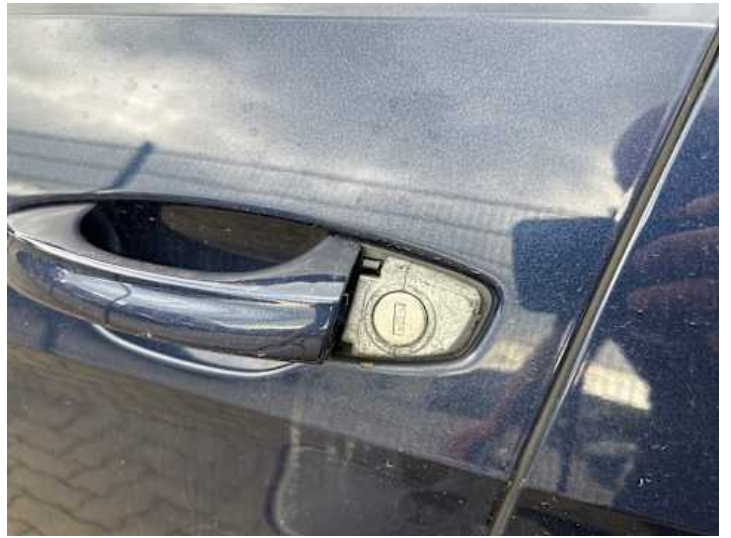
Fahrtür (Anderer Schaden, Kratzer): Abdeckung fehlt;

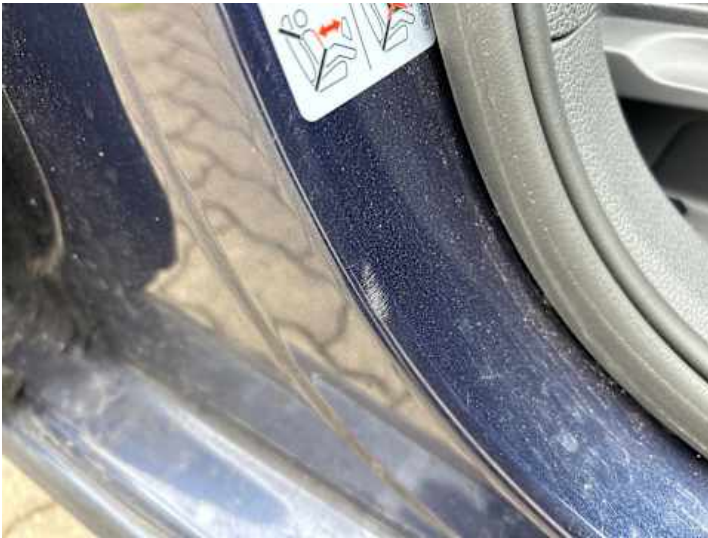
Beifahrtür (Kratzer)

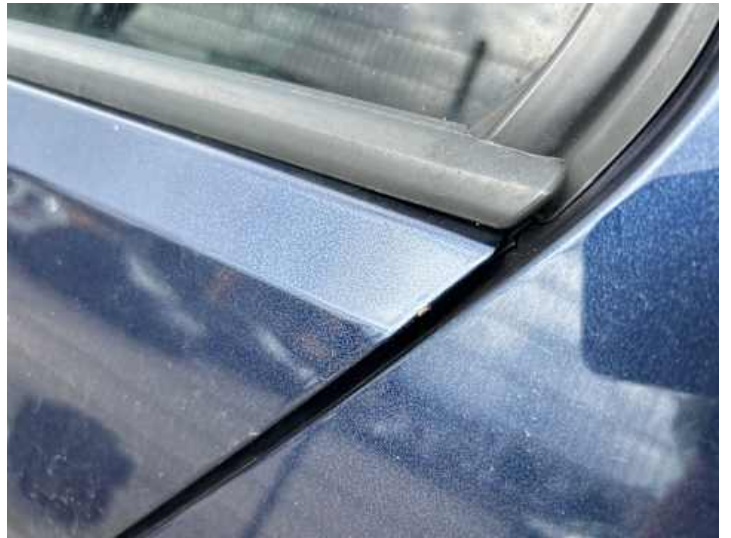
Türe hinten links (Kratzer)

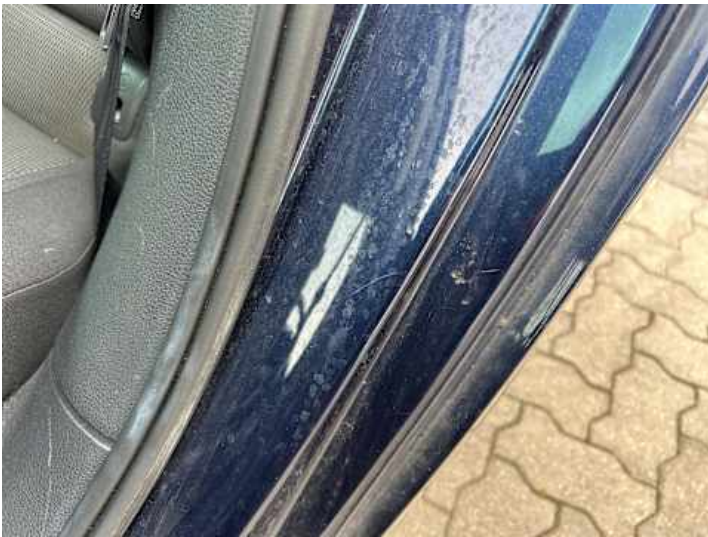
Türe hinten links (Kratzer)

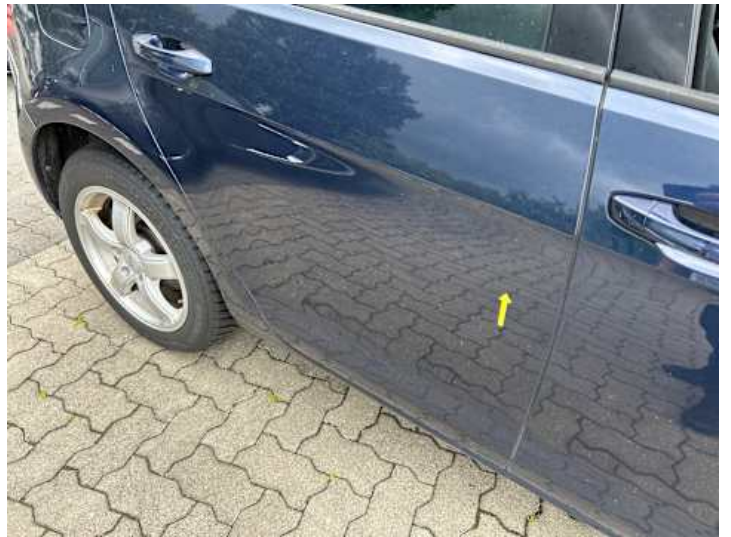
| Fahrzeugteil | Lackschichtdicke (in µm) | Fahrzeugteil | Lackschichtdicke (in µm) |
|---|---|---|---|
| Türe hinten links | 125 | Türe hinten rechts | 190 |

Türe hinten rechts (Kratzer)

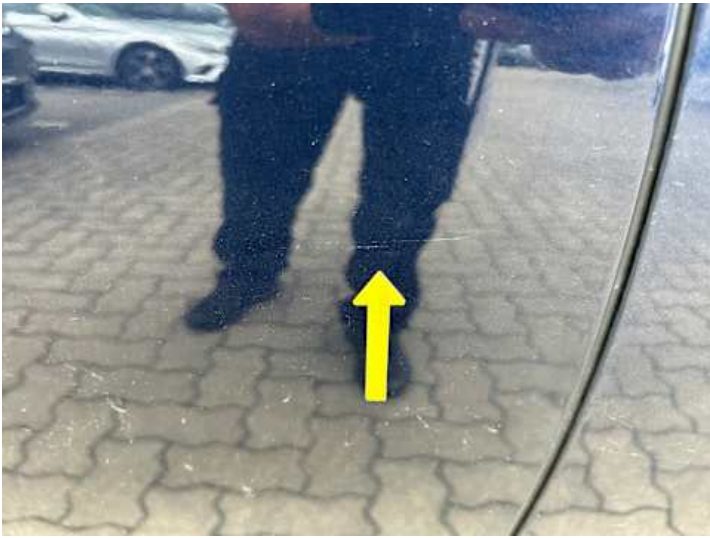
Türe hinten rechts (Kratzer)

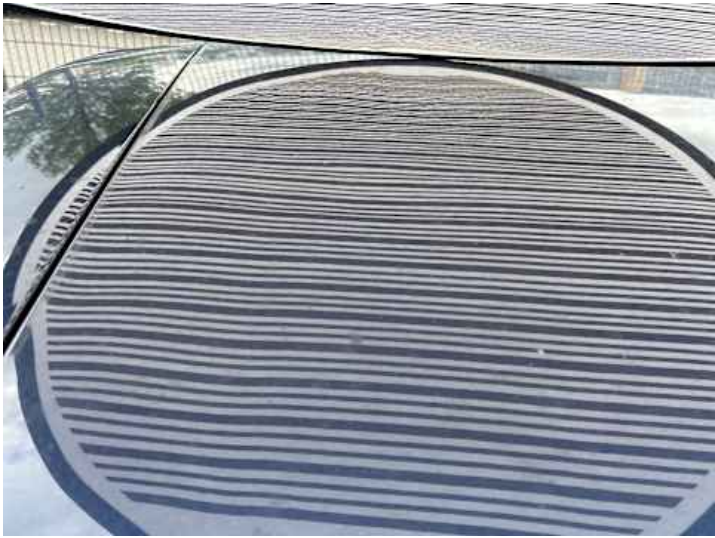
Dach (Lackschaden, Kratzer, Delle)

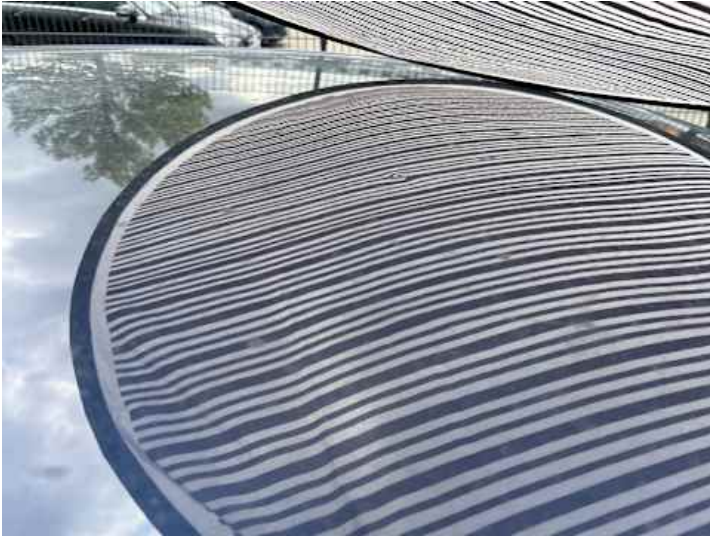
Dach (Lackschaden, Kratzer, Delle)

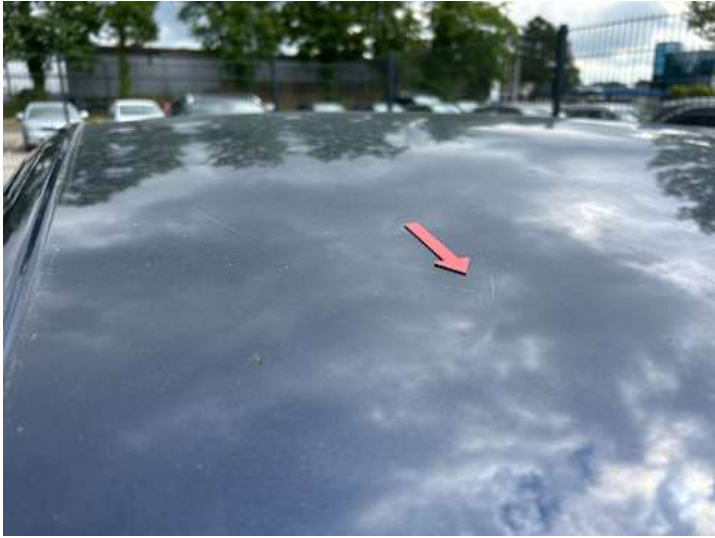
Dach (Lackschaden, Kratzer, Delle)

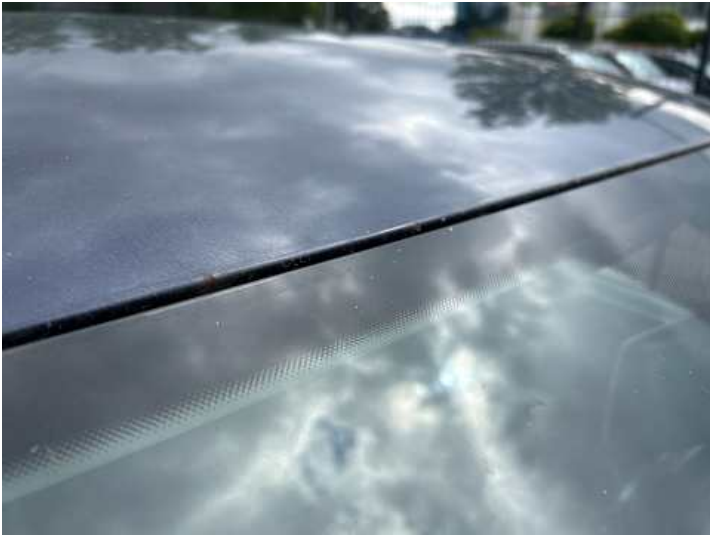
Dach (Lackschaden, Kratzer, Delle)

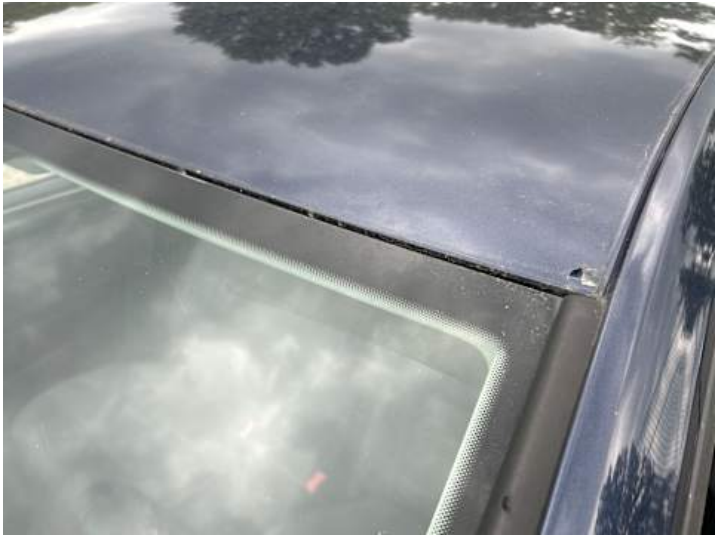
Dach (Lackschaden, Kratzer, Delle)

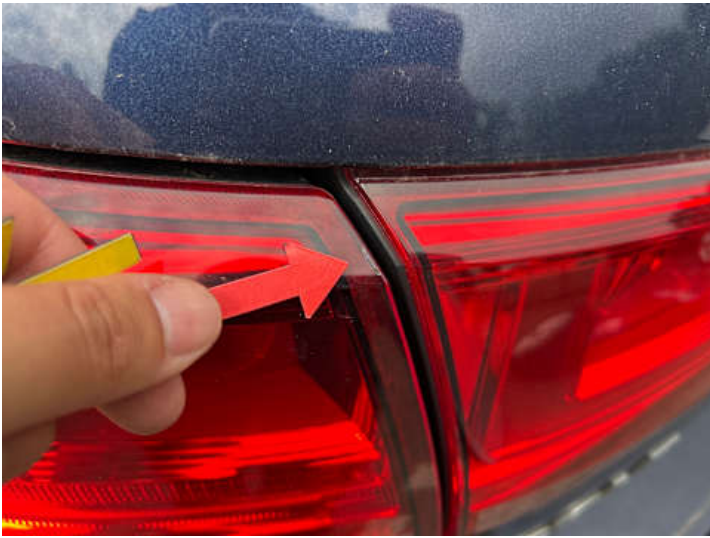
Rücklicht (links) (Riss/Bruch)

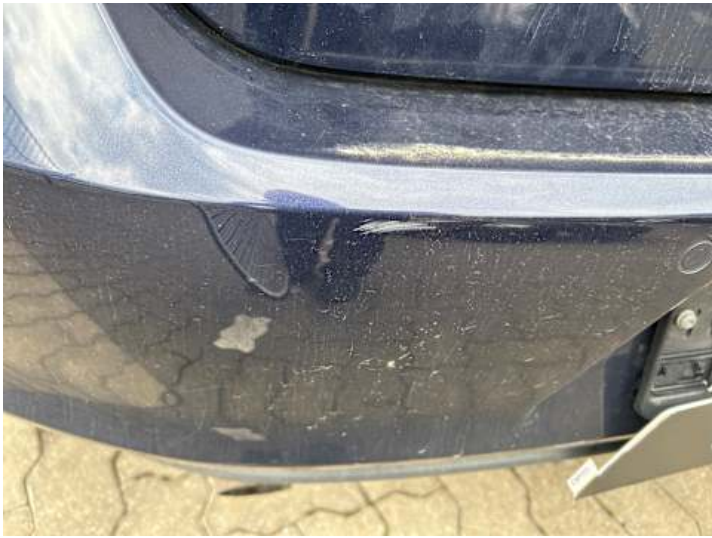
Stoßstange hinten (Kratzer, Spaltmaße ungenau)

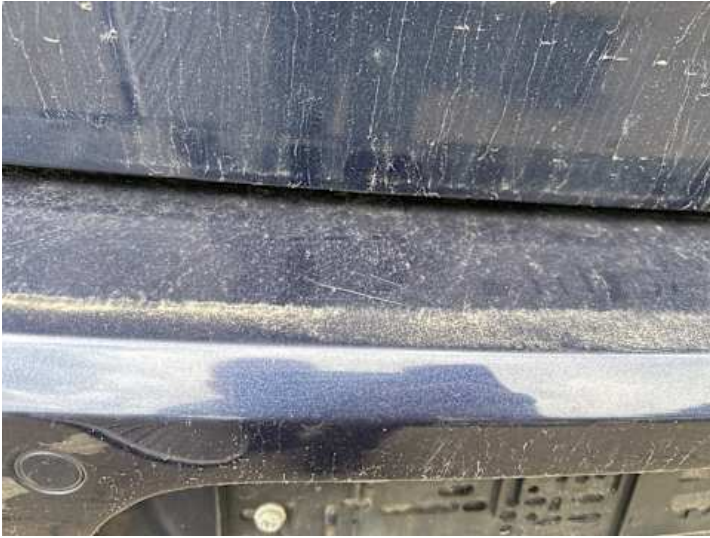
Stoßstange hinten (Kratzer, Spaltmaße ungenau)

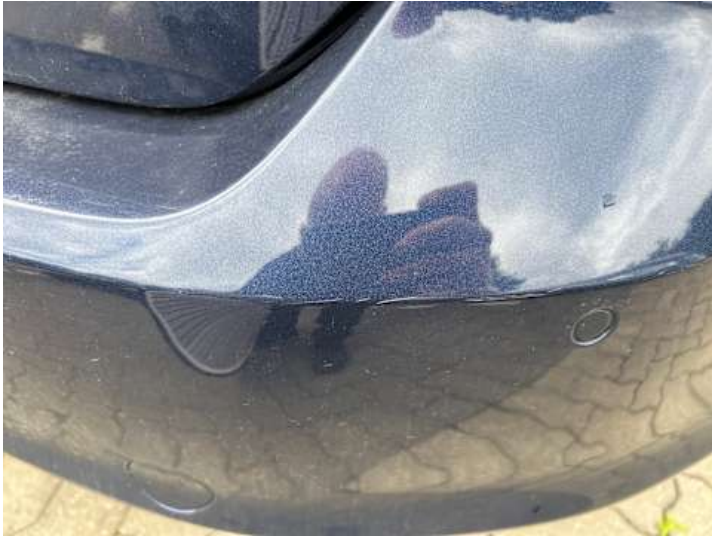
Stoßstange hinten (Kratzer, Spaltmaße ungenau)

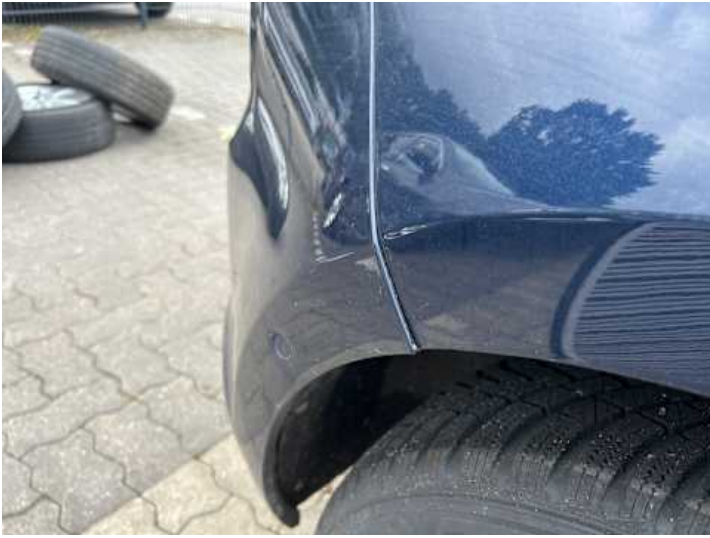
Stoßstange hinten (Kratzer, Spaltmaße ungenau)

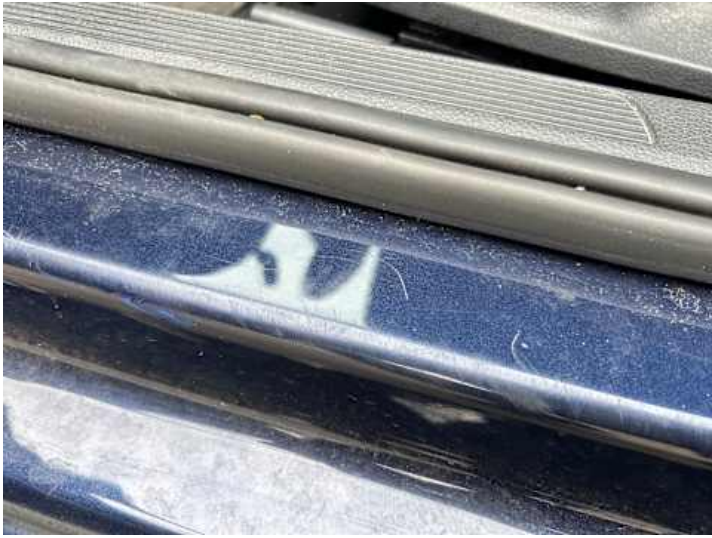
Schweller links (Verformung, Kratzer)

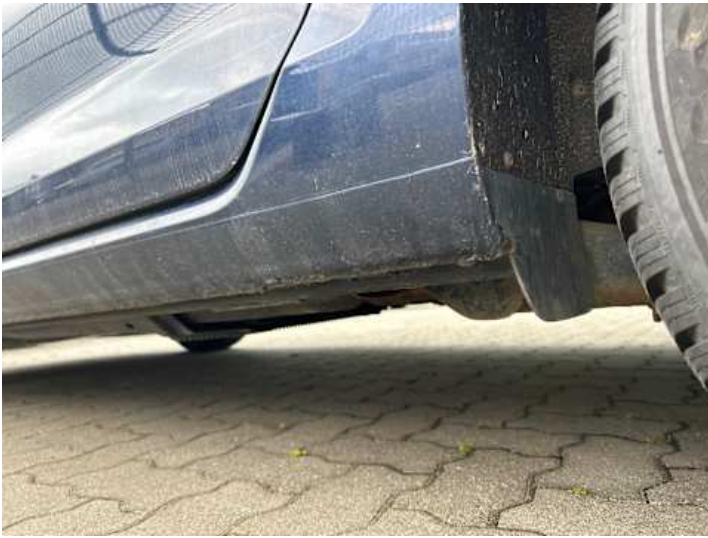
Schweller links (Verformung, Kratzer)

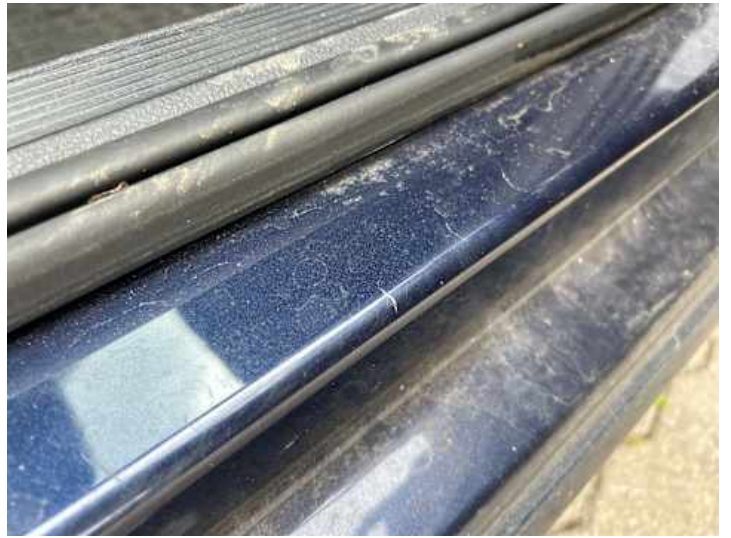
Schweller rechts (Kratzer)

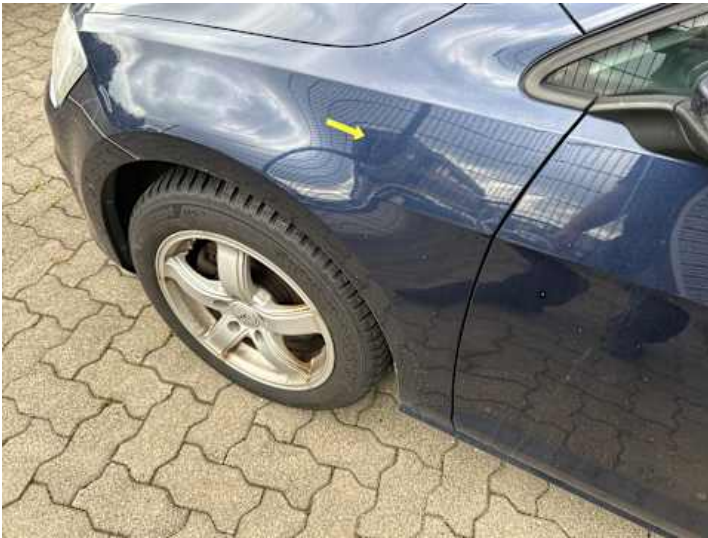
Kotflügel vorne links (Kratzer)

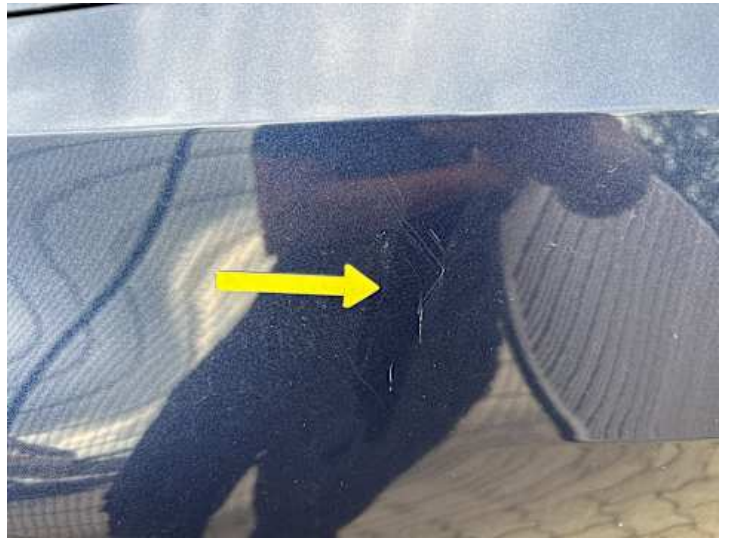
Kotflügel vorne links (Kratzer)

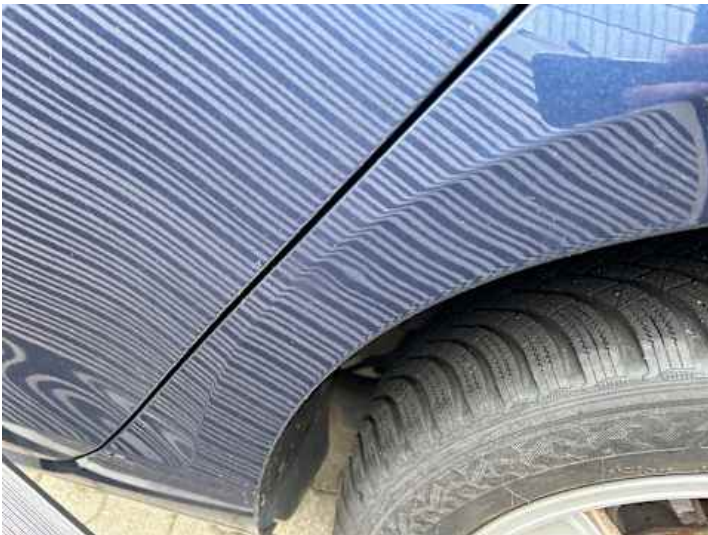
| Fahrzeugteil | Lackschichtdicke (in µm) | Fahrzeugteil | Lackschichtdicke (in µm) |
|---|---|---|---|
| Seitenteil hinten links | 140 | Seitenteil hinten rechts | 1410 |

Seitenteil hinten links (Delle)

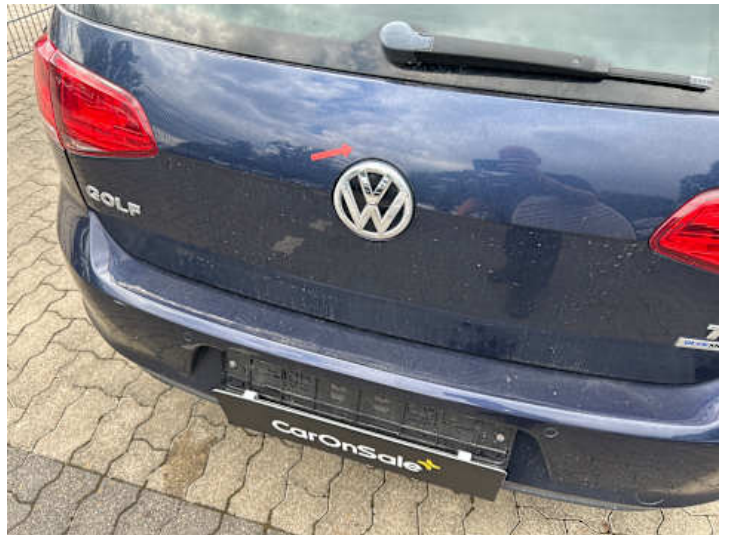
Heckklappe (Kratzer)

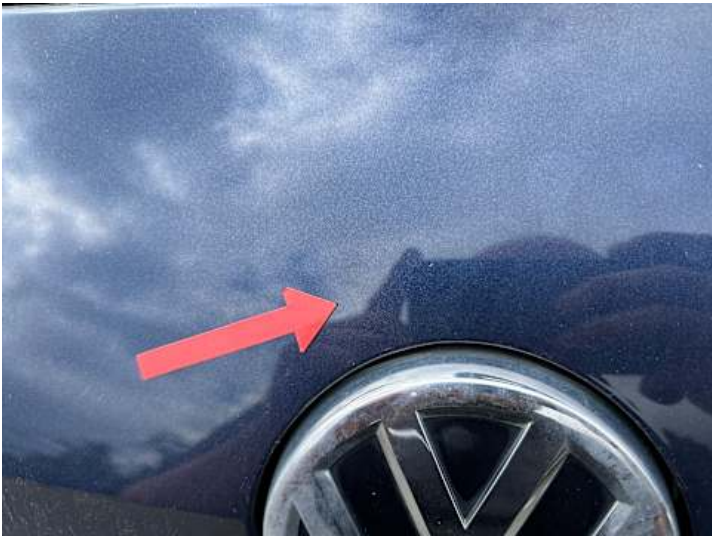
Heckklappe (Kratzer)

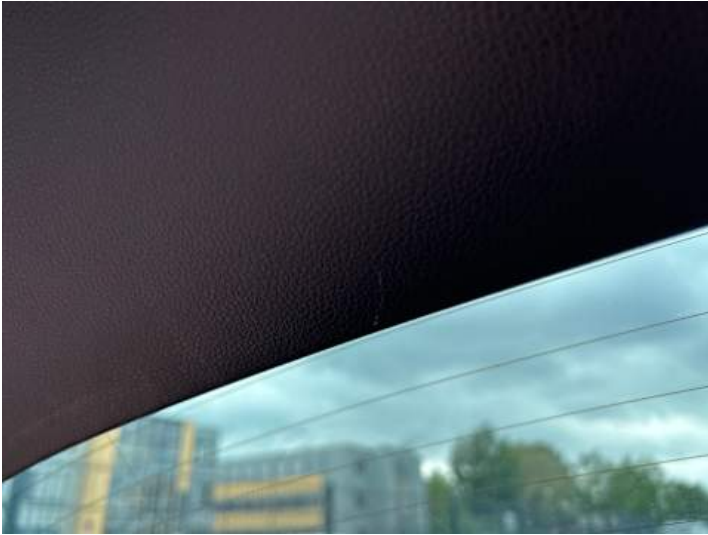
Innenraum (Verschleiß, Kratzer, Riss/Bruch)

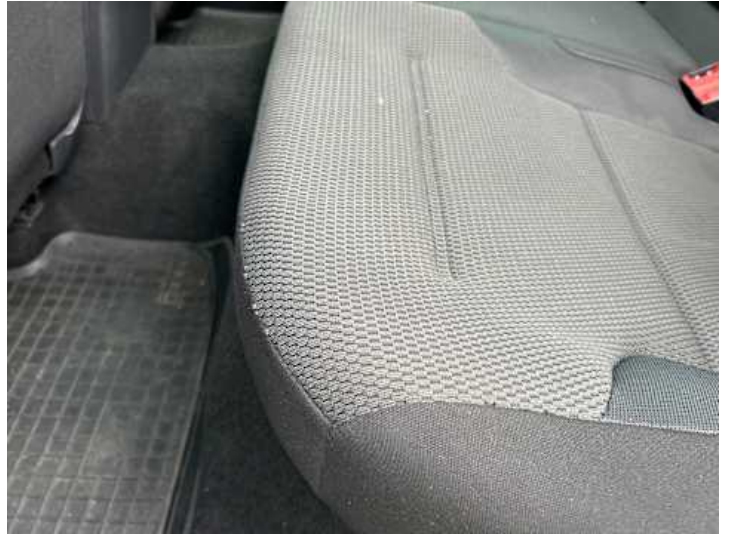
Innenraum (Verschleiß, Kratzer, Riss/Bruch)

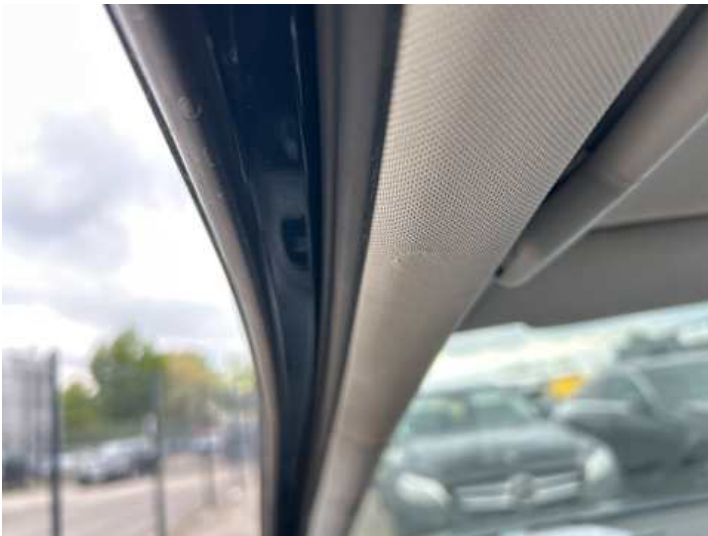
Innenraum (Verschleiß, Kratzer, Riss/Bruch)

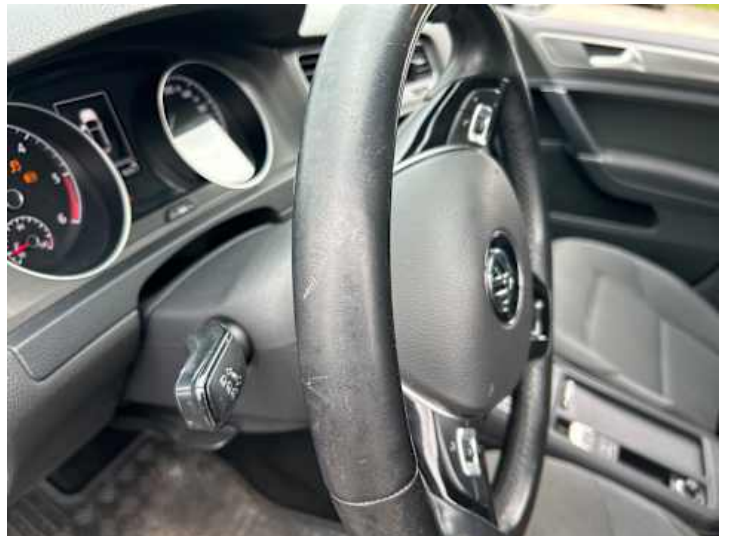
Innenraum (Verschleiß, Kratzer, Riss/Bruch)

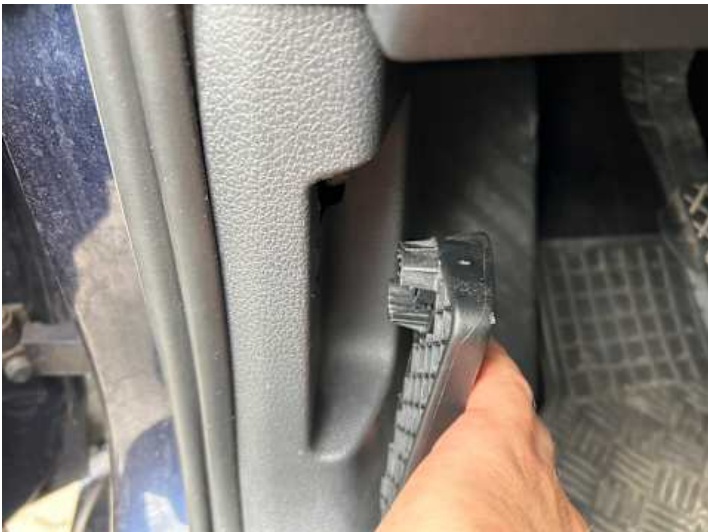
Innenraum (Verschleiß, Kratzer, Riss/Bruch)

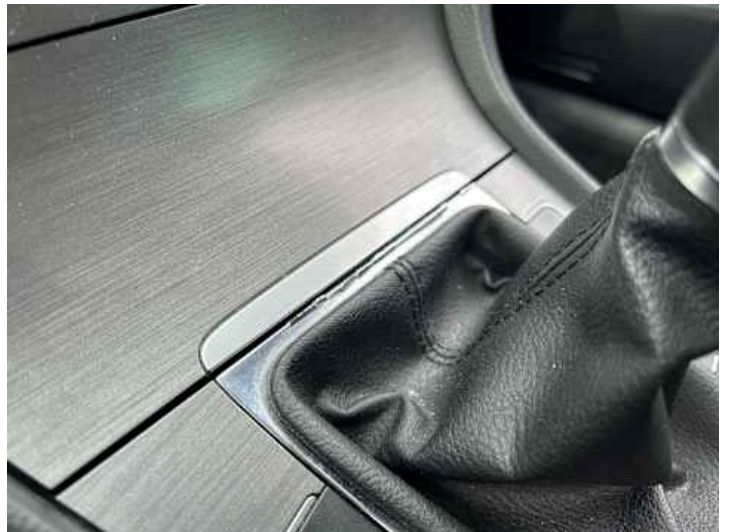
Innenraum (Verschleiß, Kratzer, Riss/Bruch)
