## Suzuki Vitara 1.6 Club 4x2

EZ 05/2017 | Geländewagen | Benzin | Schaltgetriebe | 146.285km  
Besteuerung: Differenzbesteuert (§25a UStG)  
Fahrzeugstandort: 49\*\*\*  
Fahrzeug aufgenommen am: 06.08.2026

### Fahrzeugdaten

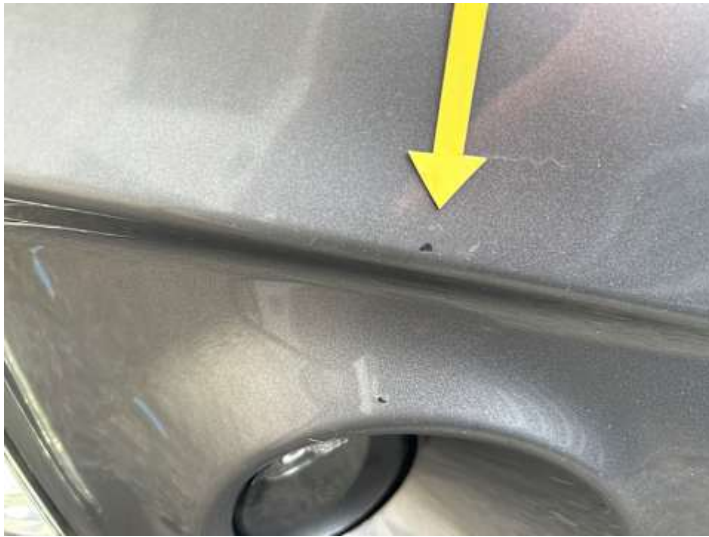
Stoßstange vorne (Lackschaden)

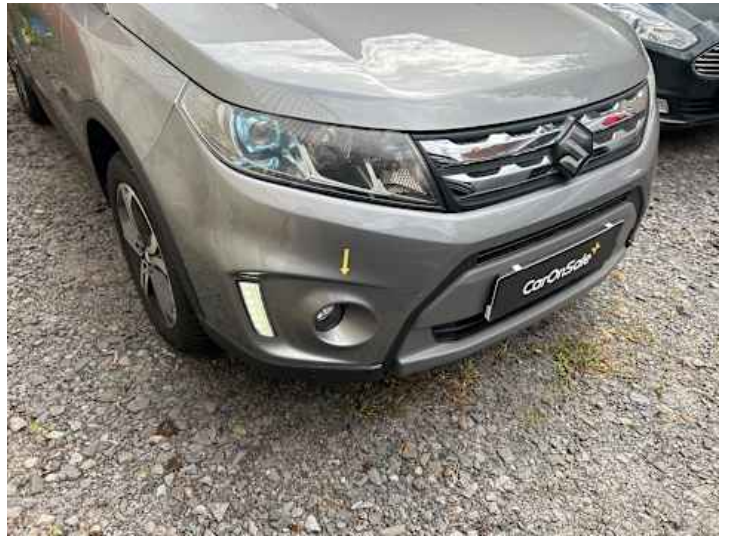
Stoßstange vorne (Lackschaden)

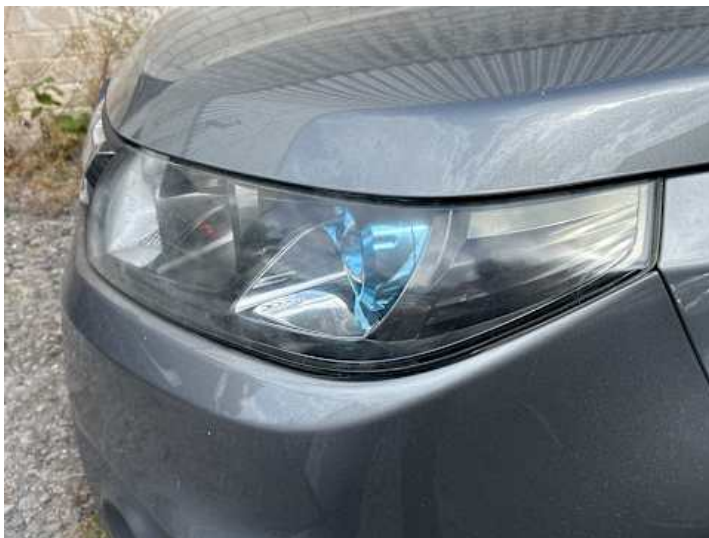
Scheinwerfer (links) (Blind)

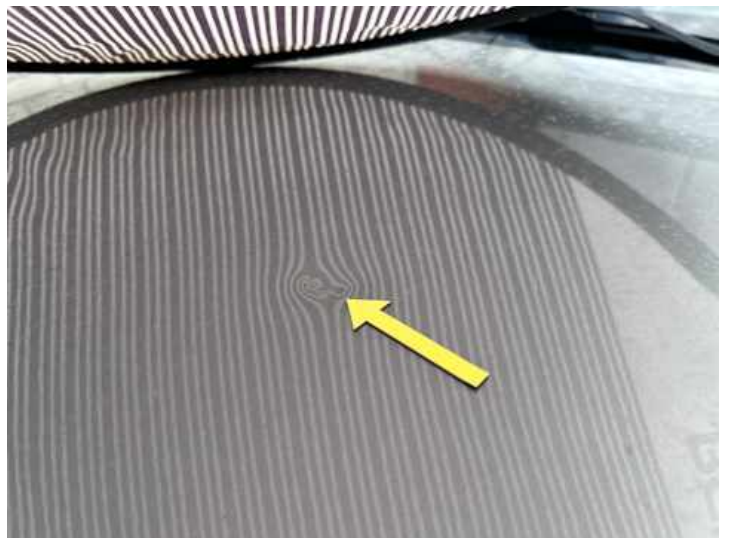
Motorhaube (Delle)

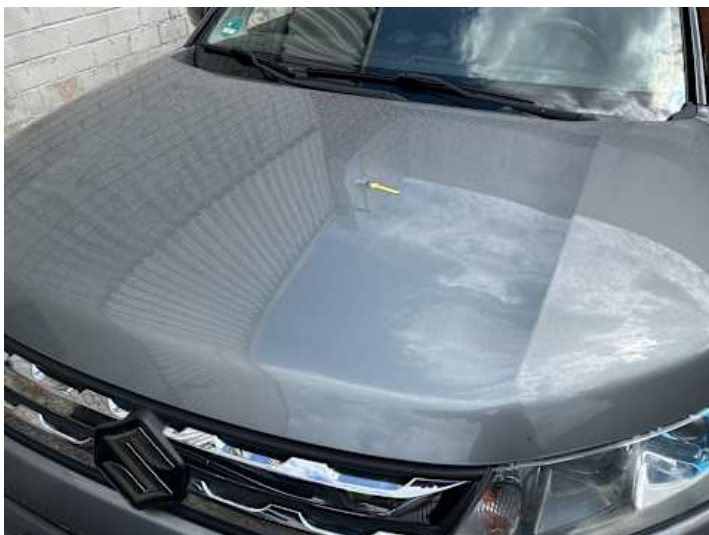
Motorhaube (Delle)

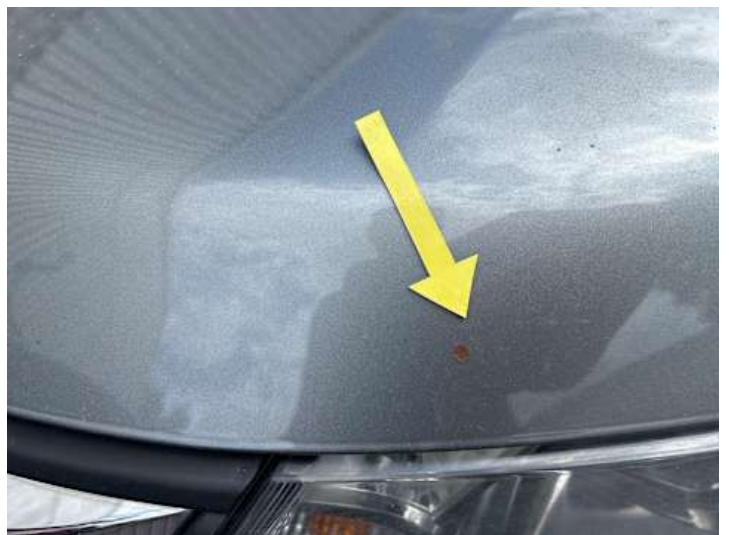
Motorhaube (Lackschaden, Steinschlag)

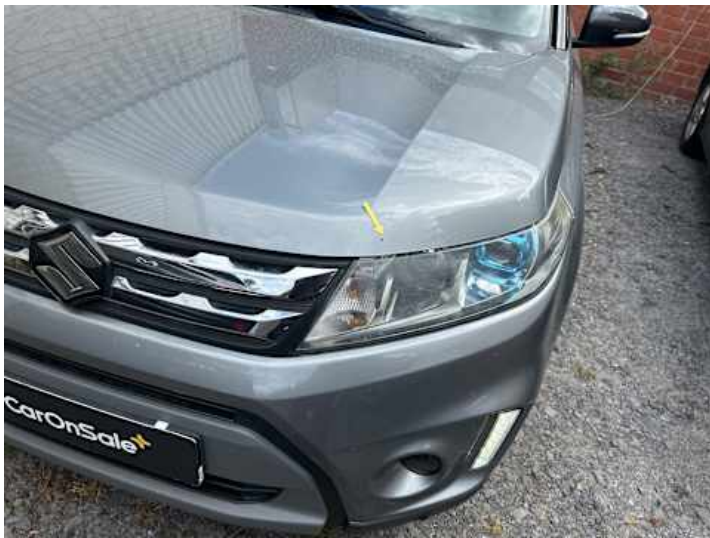
Motorhaube (Lackschaden, Steinschlag)

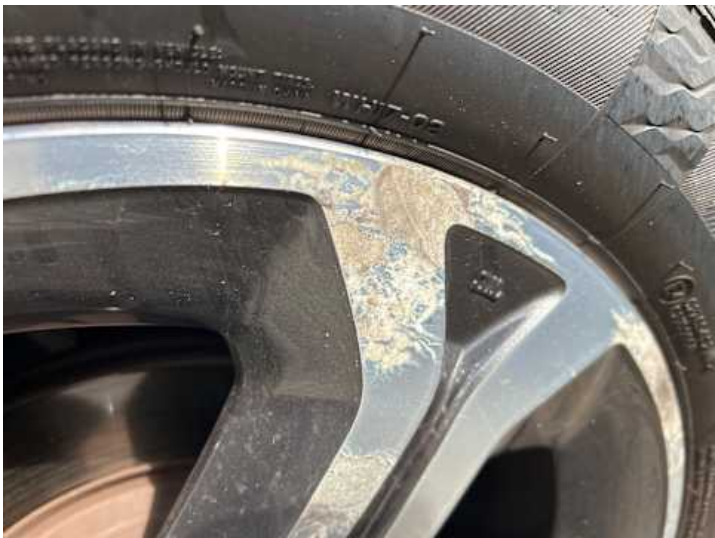
Rad (Rost)

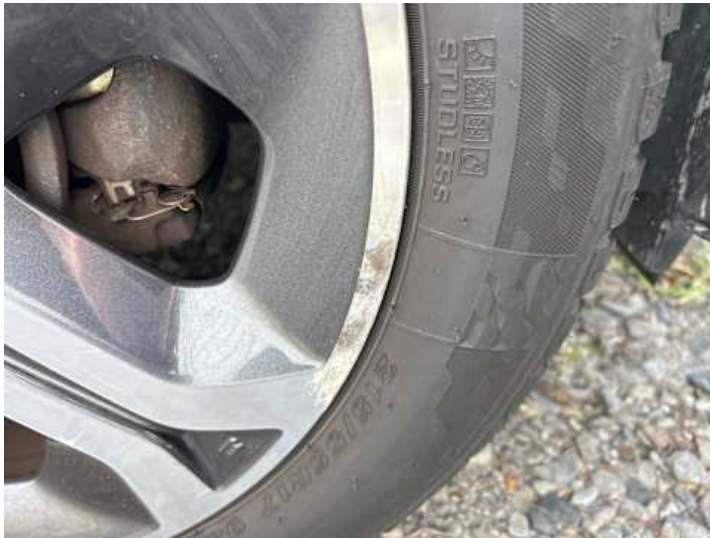
Rad (Rost)

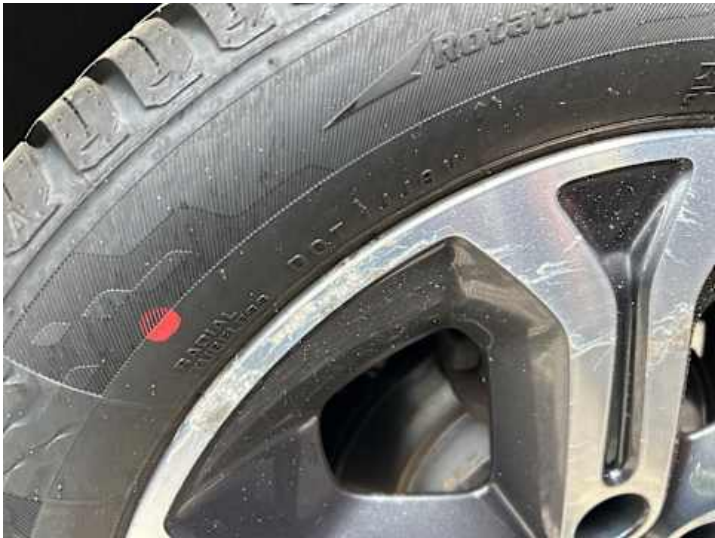
Rad (Rost)

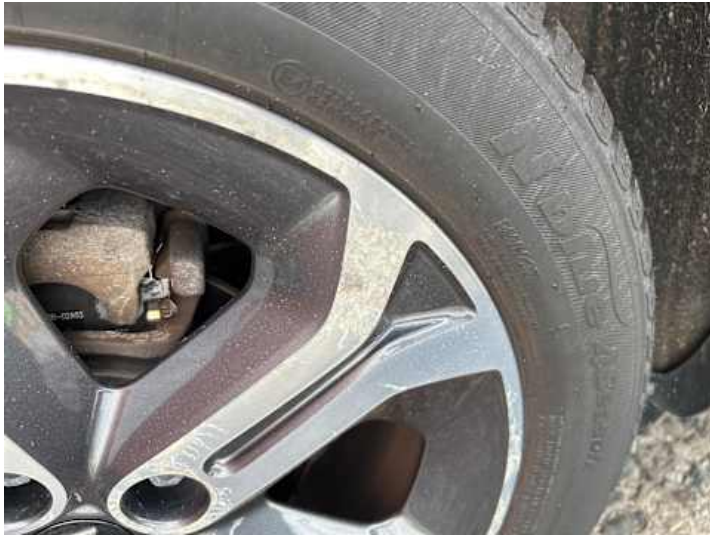
Rad (Rost)

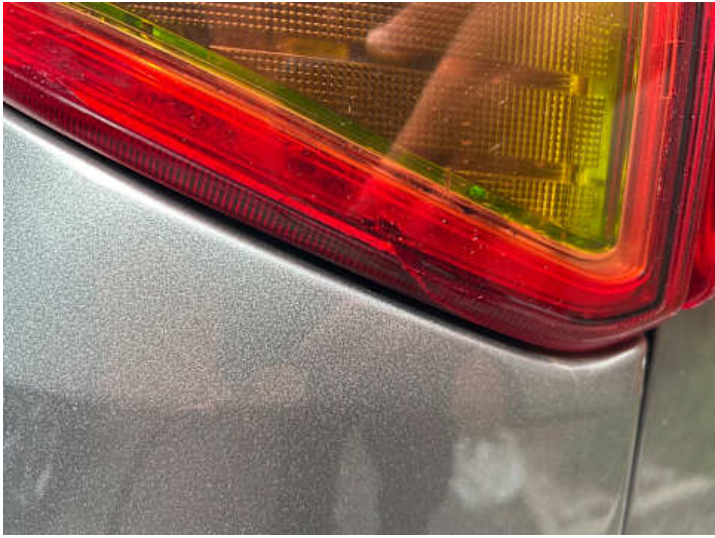
Rücklicht (links) (Riss/Bruch)

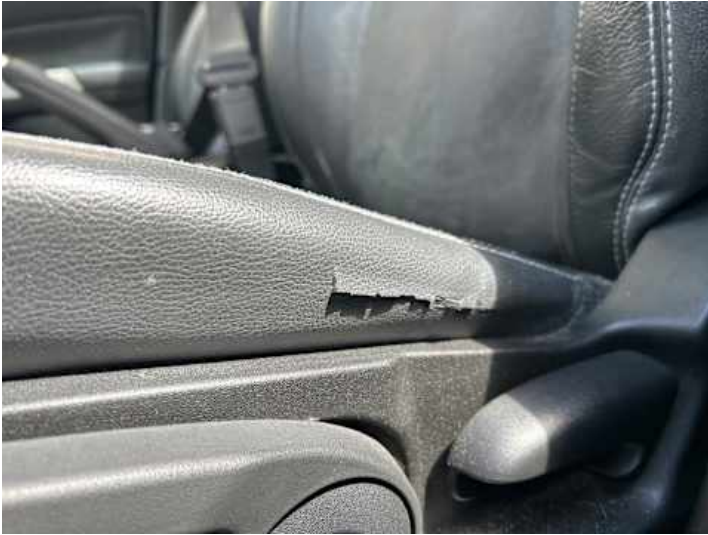
Innenraum (Riss/Bruch)
