## Volkswagen up! move up! BMT

EZ 08/2015 | Kleinwagen | Benzin | Schaltgetriebe | 127.293km

Fahrzeug aufgenommen am: 07.08.2026

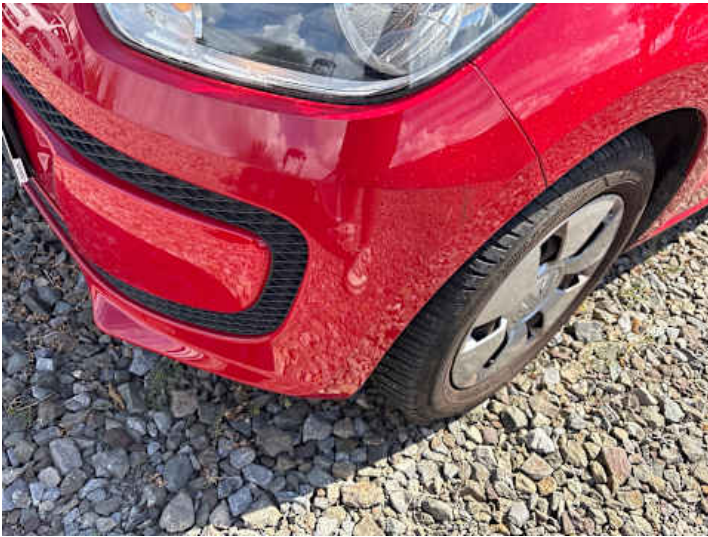
Stoßstange vorne (Kratzer)

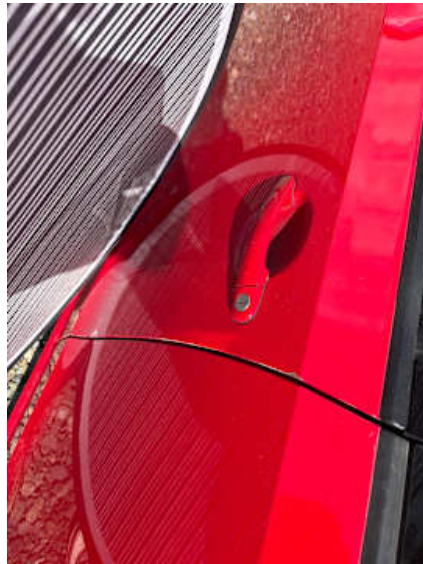
Fahrtür (Delle)

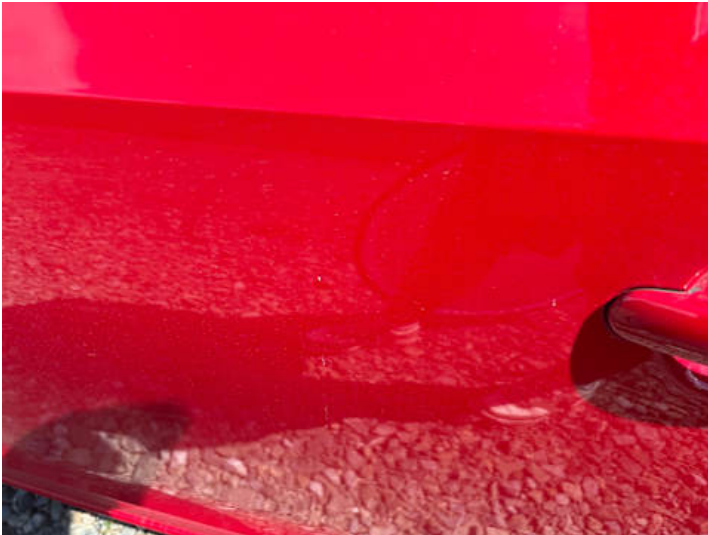
Fahrtür (Kratzer)

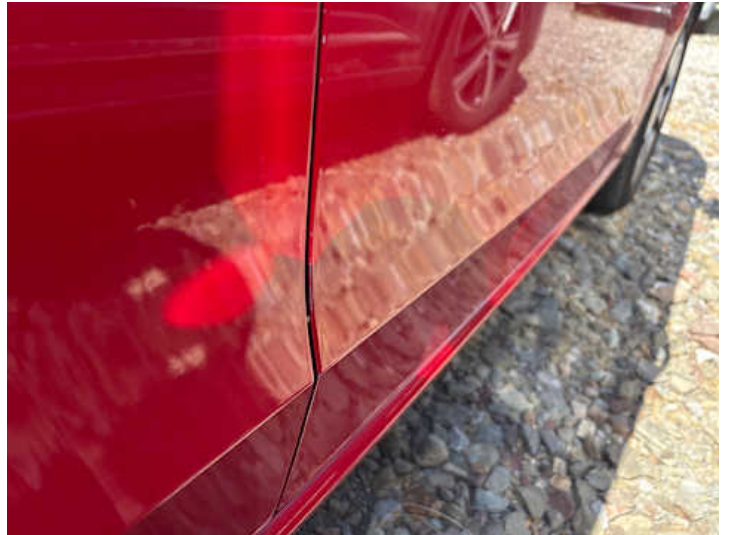
Beifahrtür (Kratzer)

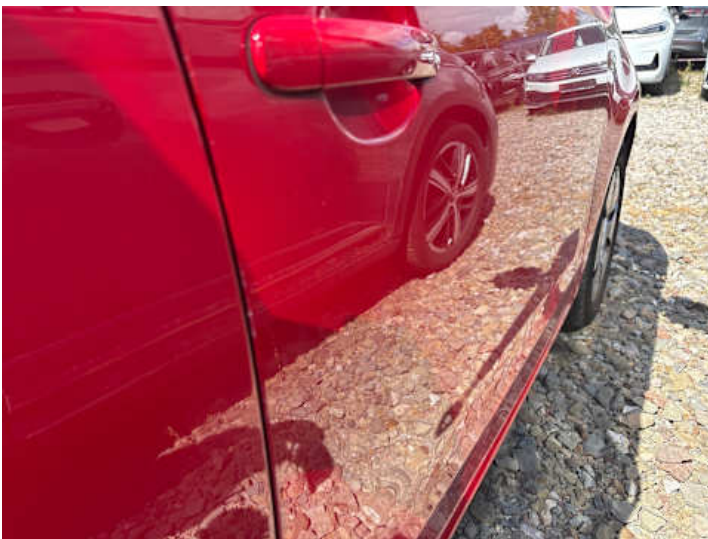
Beifahrtür (Kratzer)

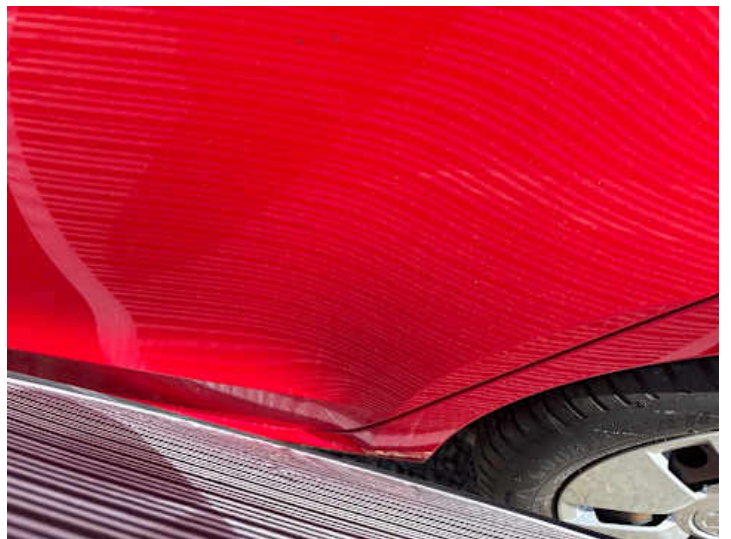
Türe hinten links (Delle)

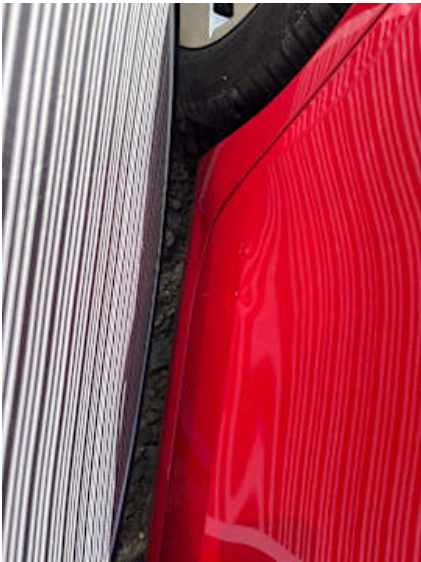
Türe hinten rechts (Delle)

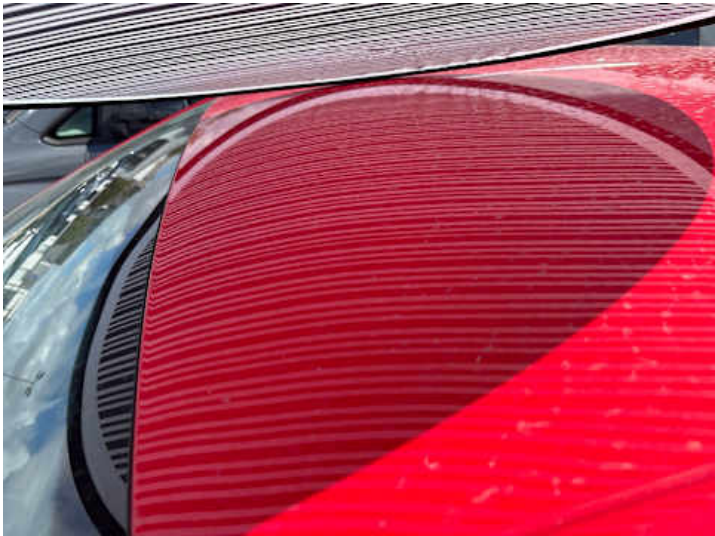
Dach (Delle)

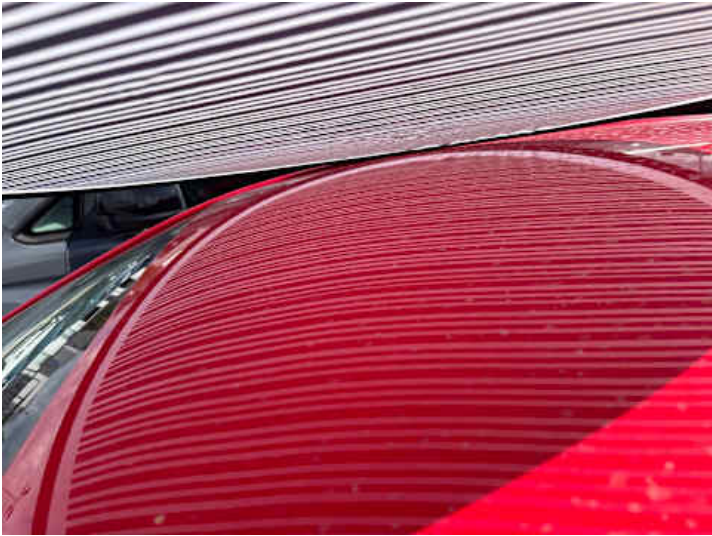
Dach (Delle)

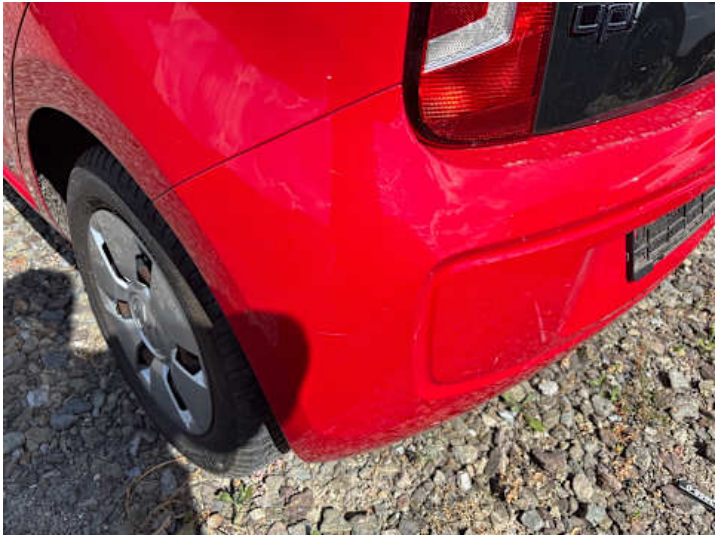
Stoßstange hinten (Kratzer)

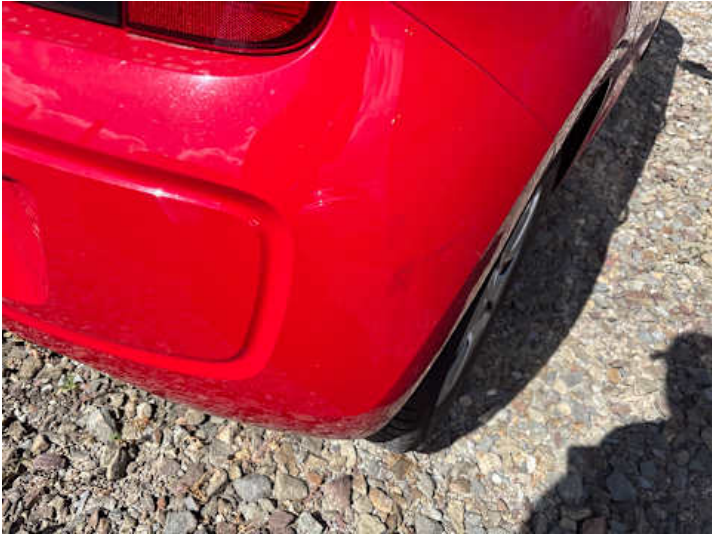
Stoßstange hinten (Kratzer)

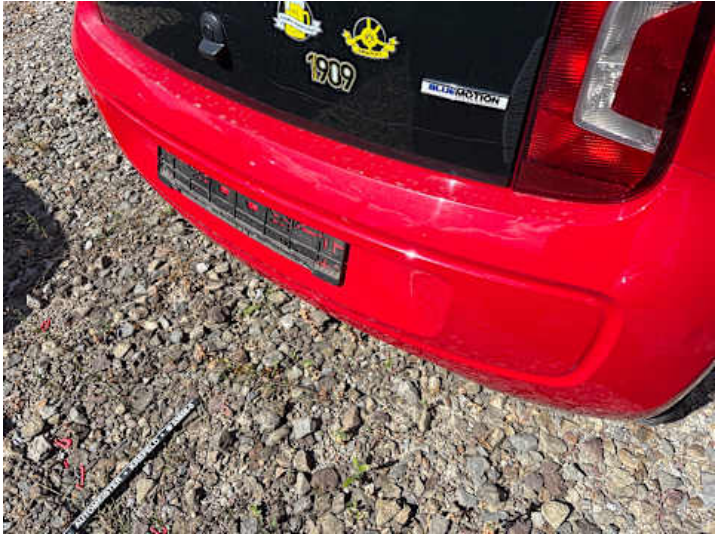
Stoßstange hinten (Kratzer)

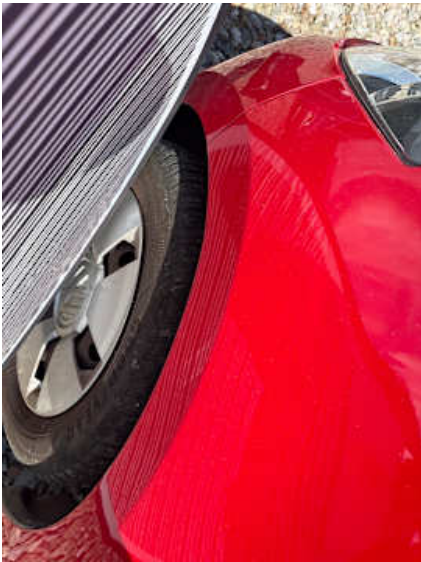
Kotflügel vorne links (Delle)

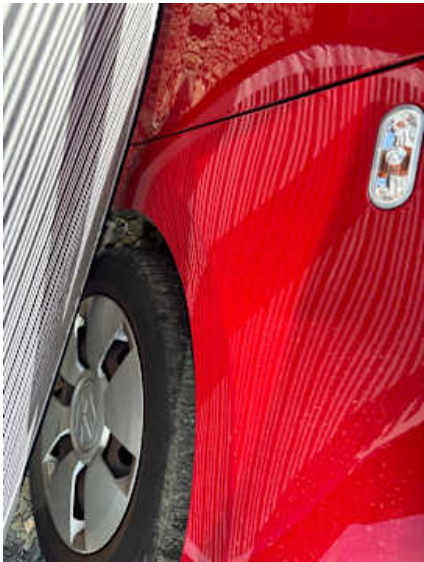
Kotflügel vorne rechts (Delle)

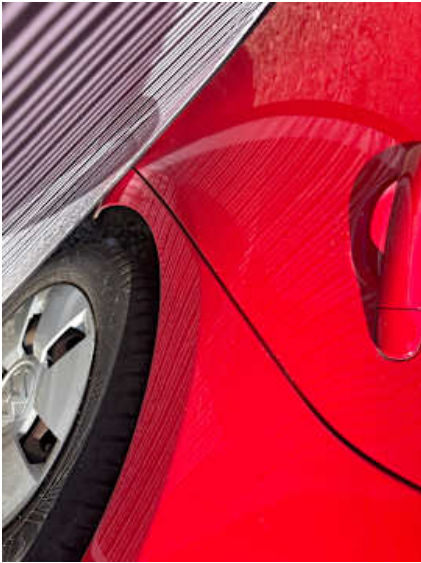
Seitenteil hinten links (Delle)

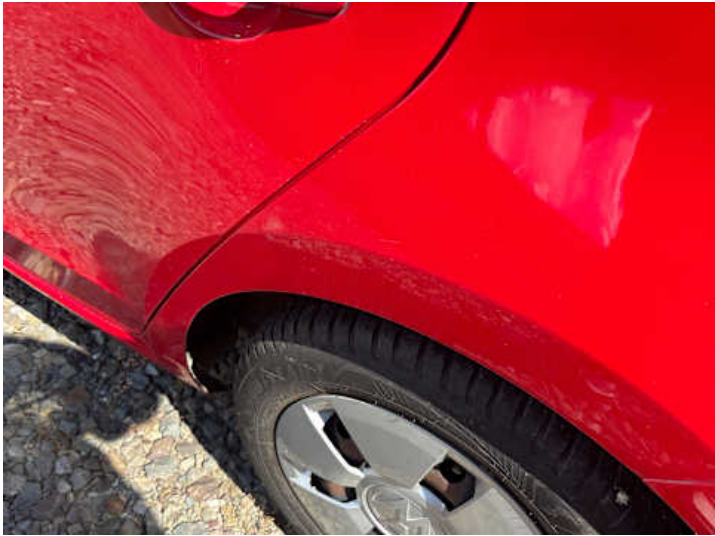
Seitenteil hinten links (Kratzer)

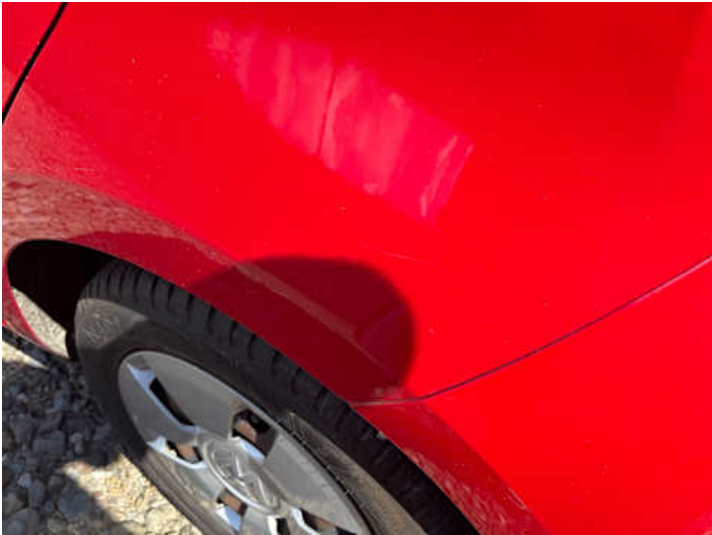
Seitenteil hinten links (Kratzer)

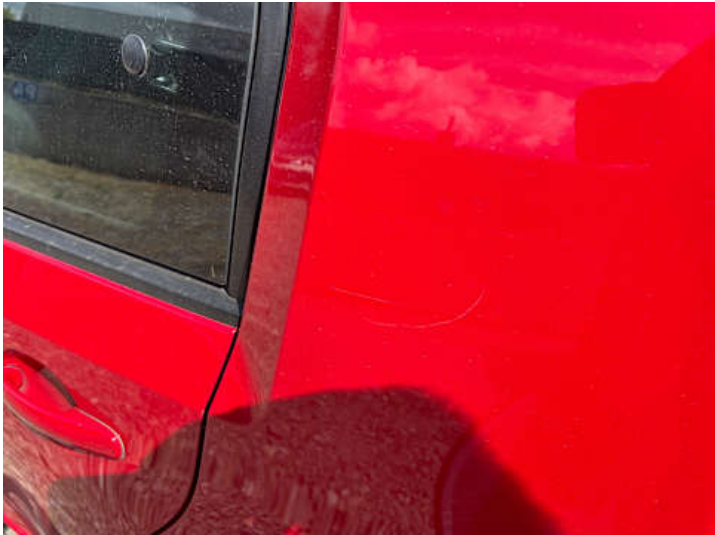
Seitenteil hinten links (Kratzer)

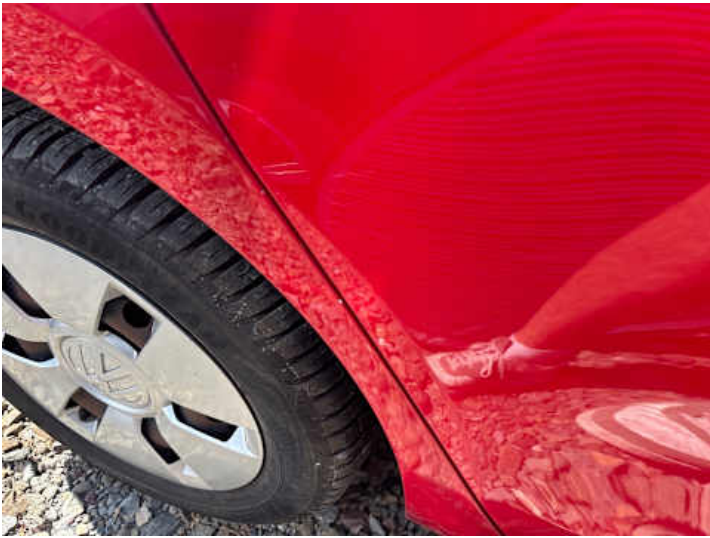
Seitenteil hinten rechts (Kratzer)

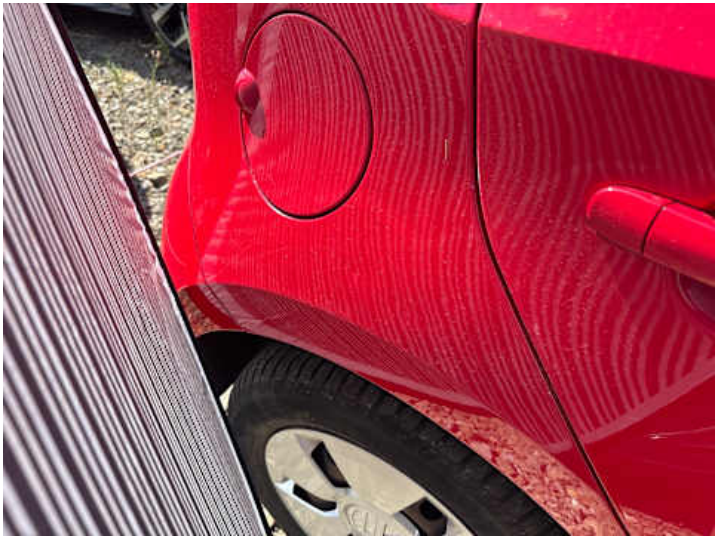
Seitenteil hinten rechts (Delle)

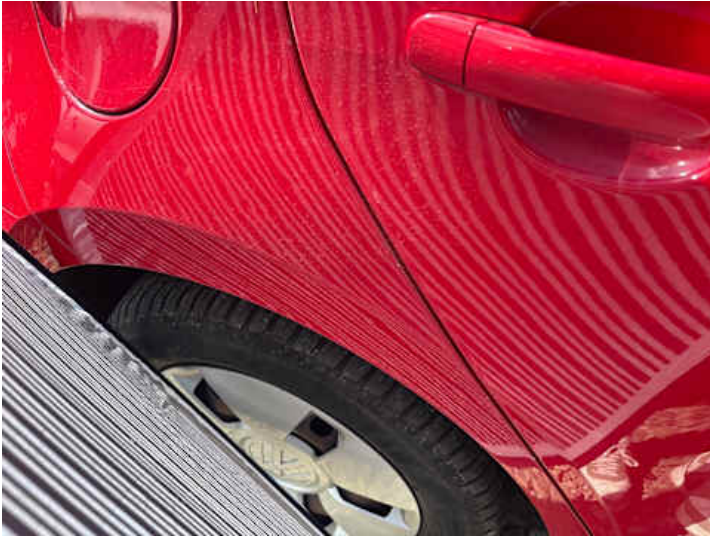
Seitenteil hinten rechts (Delle)

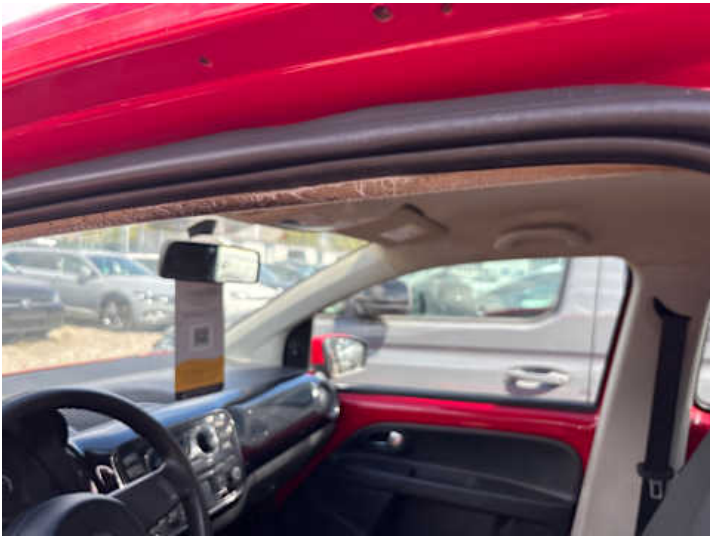
Innenraum (Verschleiß)
