## Fiat Doblò SX Kasten

EZ 06/2016 | Kastenwagen | Erdgas/CNG | Schaltgetriebe | 109.651km  
Besteuerung: Regelbesteuert (Deutschland)  
Fahrzeugstandort: 58\*\*\*  
Fahrzeug aufgenommen am: 30.07.2026

# Hinweise zum Zustandsbericht

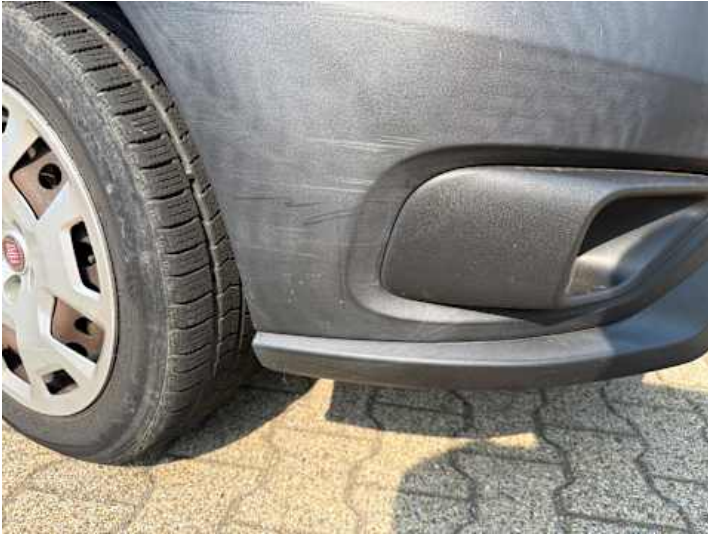
Stoßstange vorne (Kratzer)

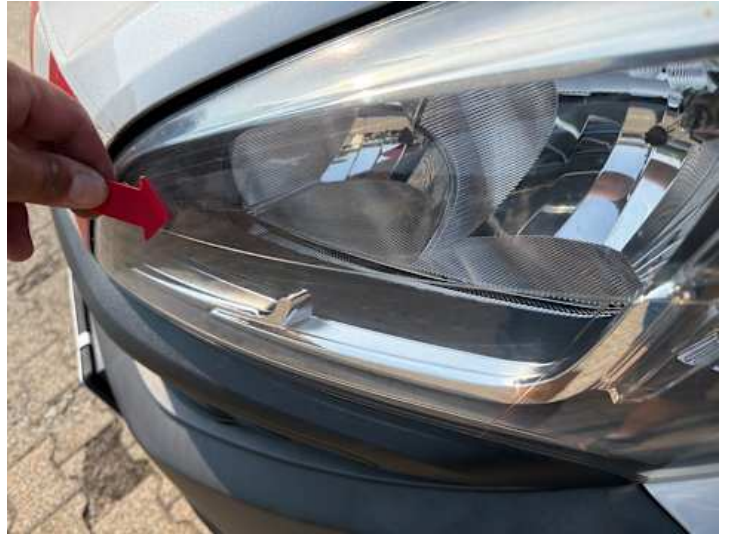
Scheinwerfer (links) (Kratzer)

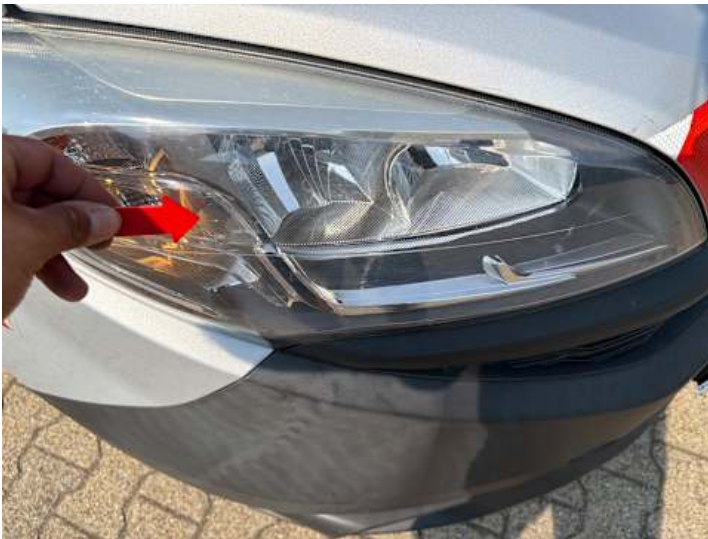
Scheinwerfer (rechts) (Kratzer)

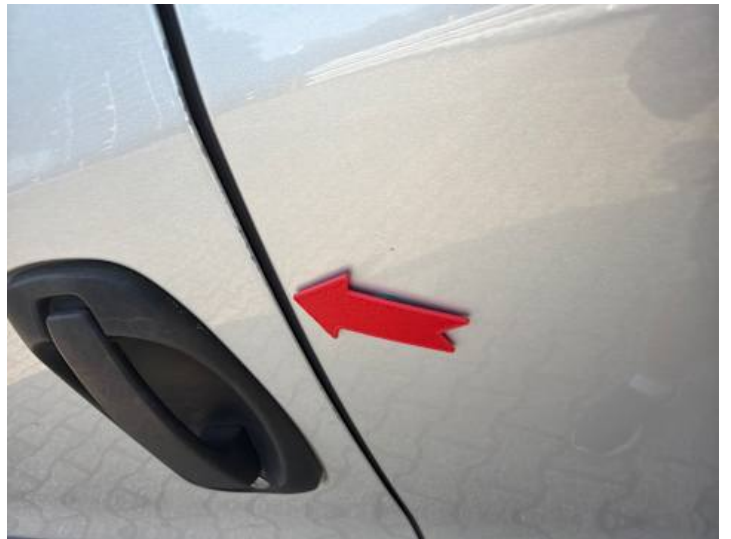
Fahrtür (Lackschaden)

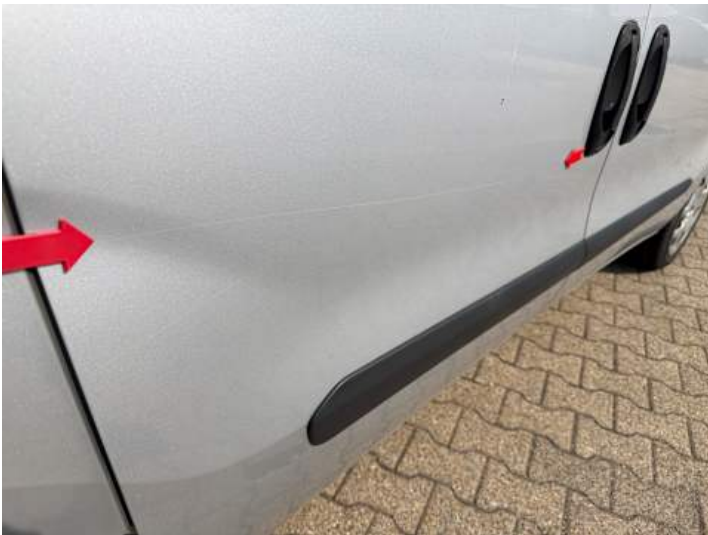
Türe hinten rechts (Kratzer)

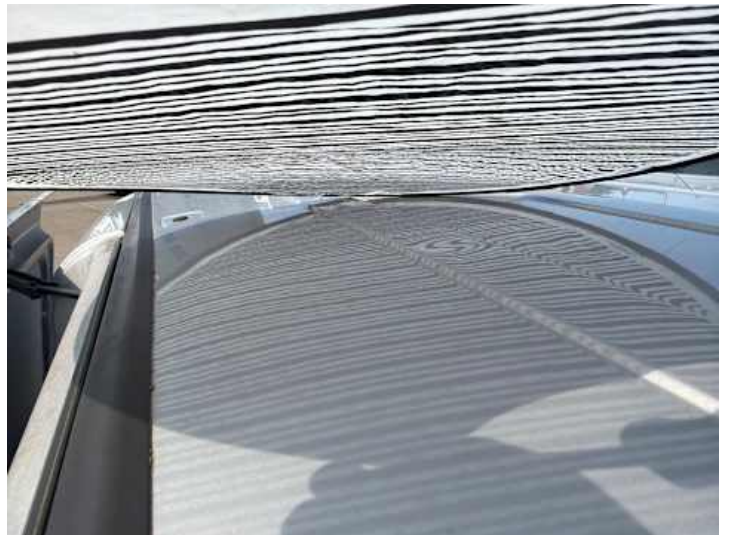
Dach (Delle)

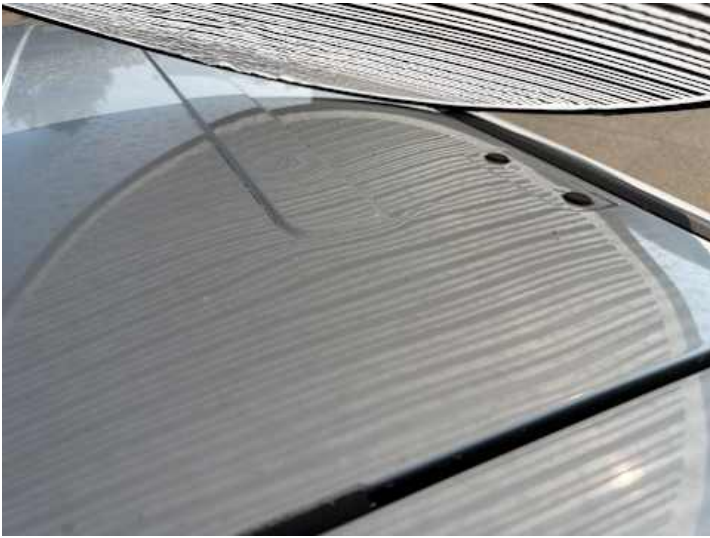
Dach (Delle)

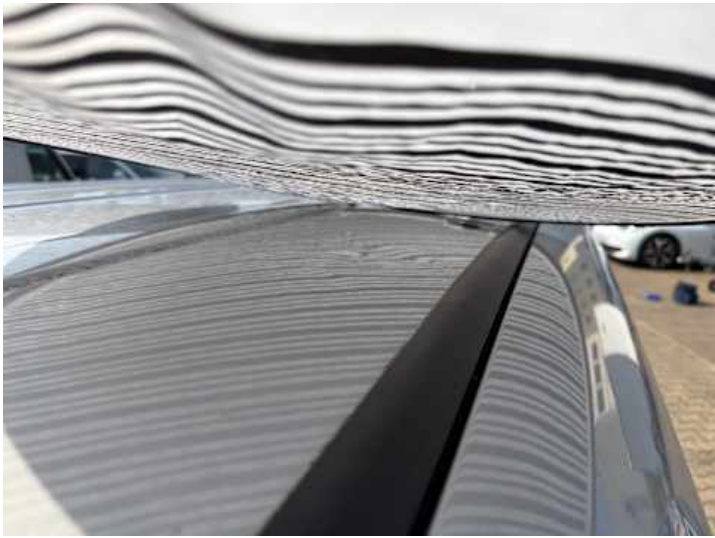
Dach (Delle)

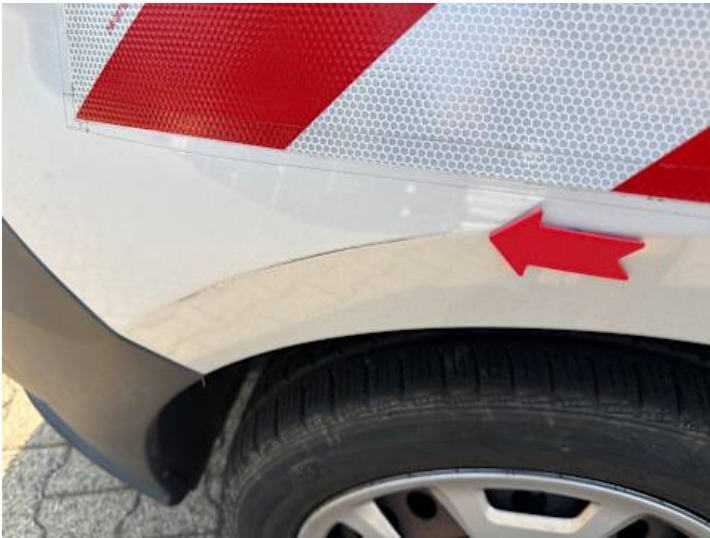
Kotflügel vorne links (Kratzer)

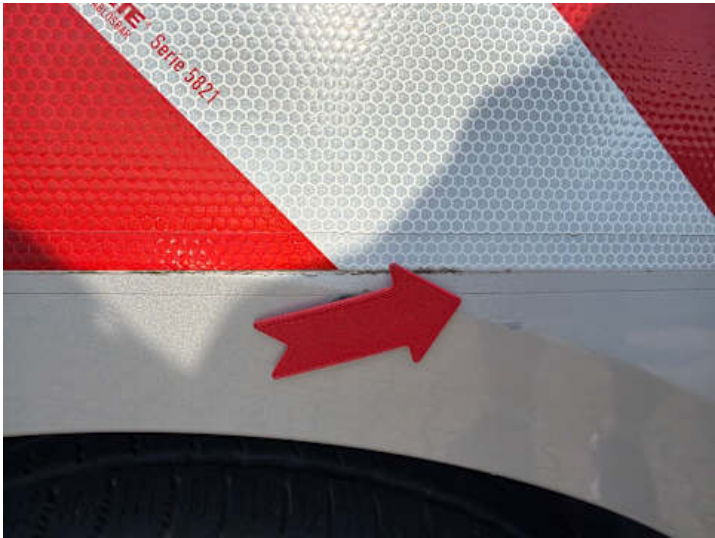
Kotflügel vorne rechts (Kratzer, Lackschaden)

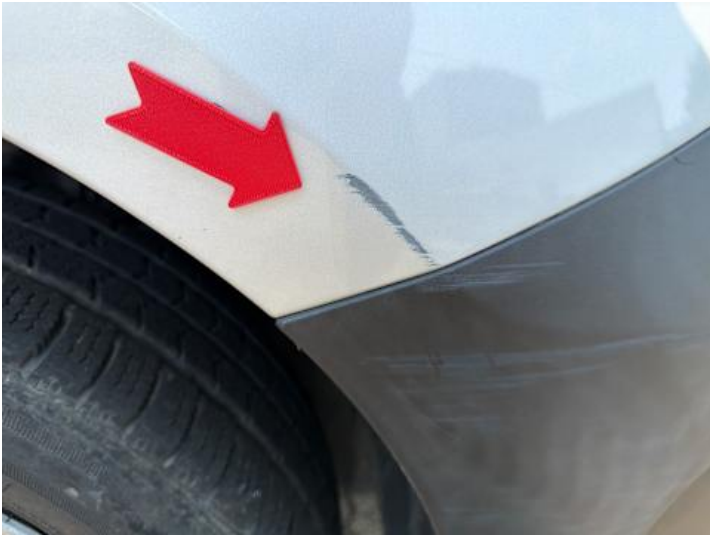
Kotflügel vorne rechts (Kratzer, Lackschaden)

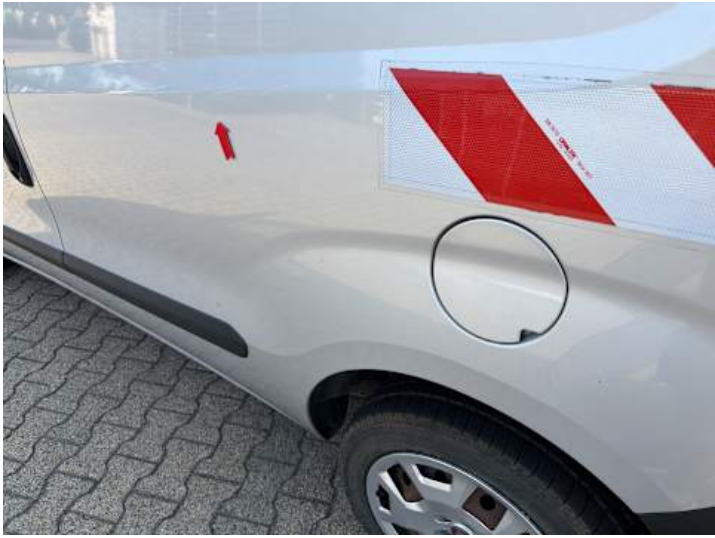
Seitenteil hinten links (Delle)

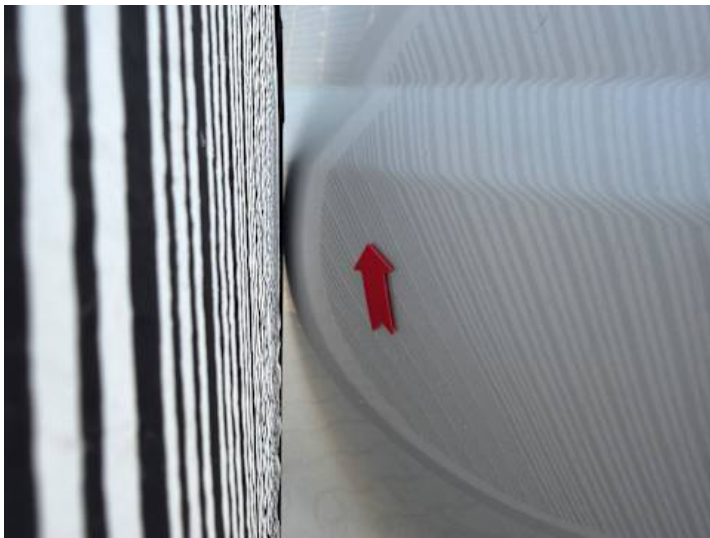
Seitenteil hinten links (Delle)

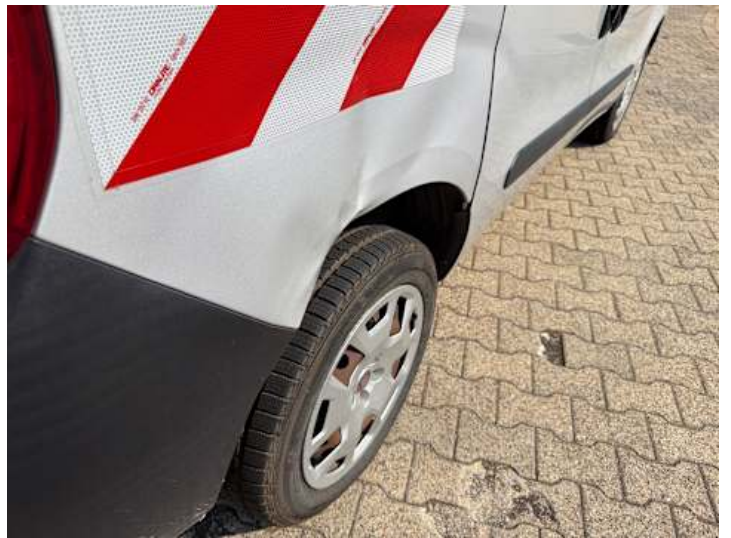
Seitenteil hinten rechts (Verformung)

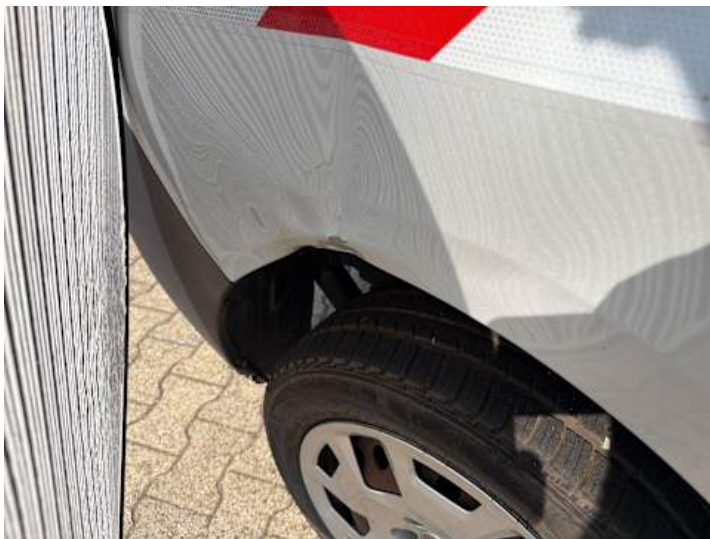
Seitenteil hinten rechts (Verformung)

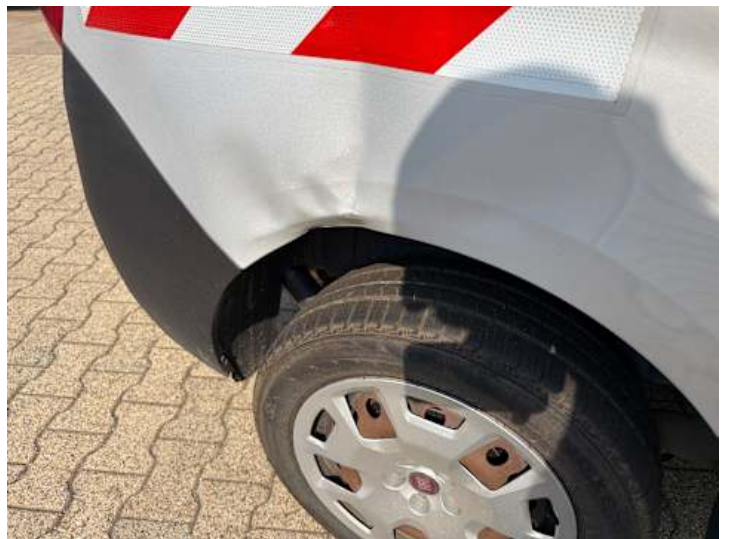
Seitenteil hinten rechts (Verformung)

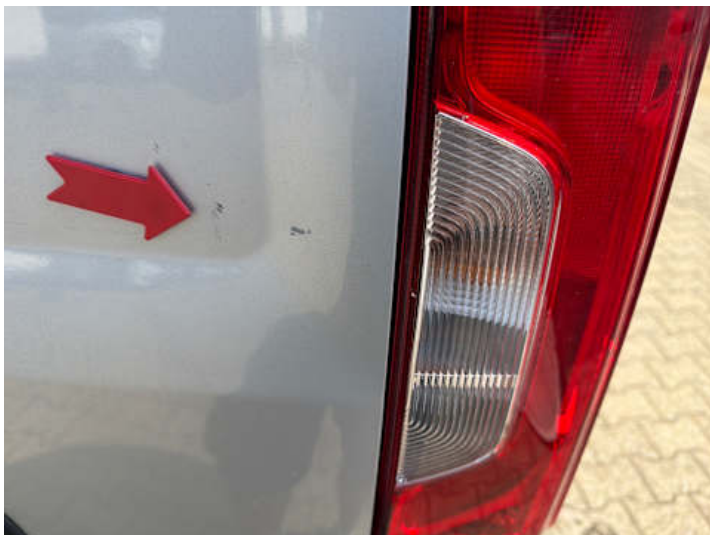
Heckklappe (Delle, Kratzer, Lackschaden)

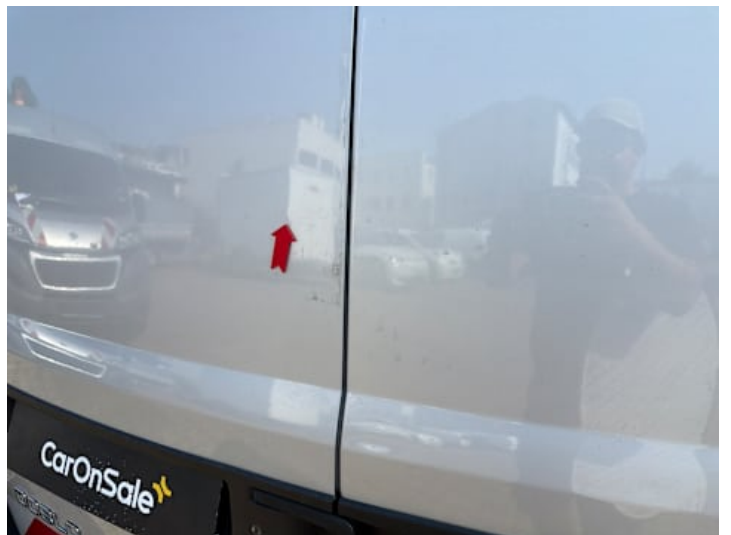
Heckklappe (Delle, Kratzer, Lackschaden)

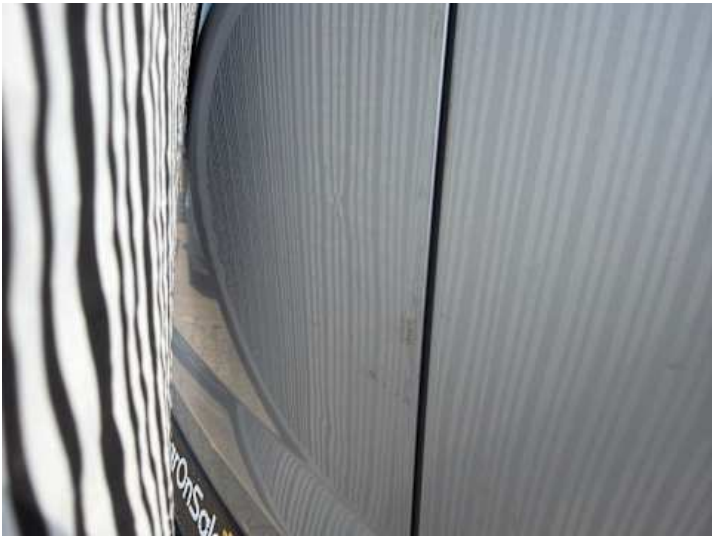
Heckklappe (Delle, Kratzer, Lackschaden)

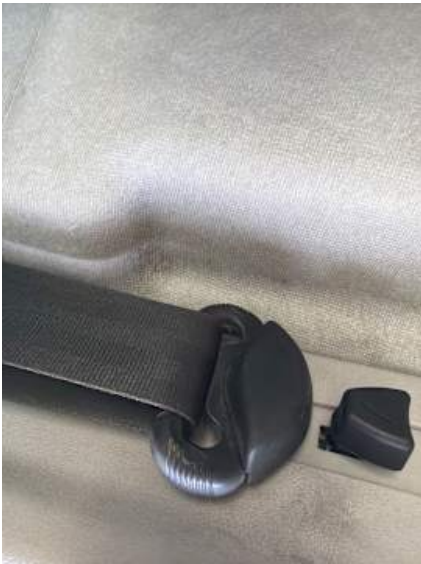
Innenraum (Verschmutzung, Verschleiß, Kratzer, Riss/Bruch)

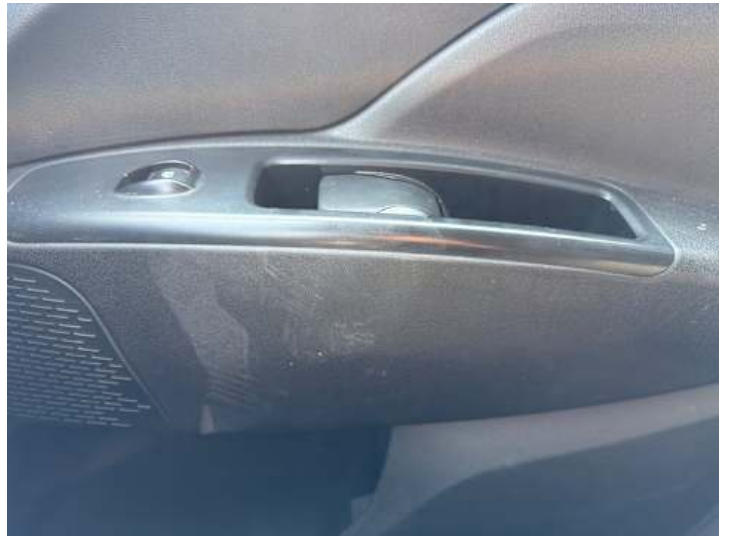
Innenraum (Verschmutzung, Verschleiß, Kratzer, Riss/Bruch)

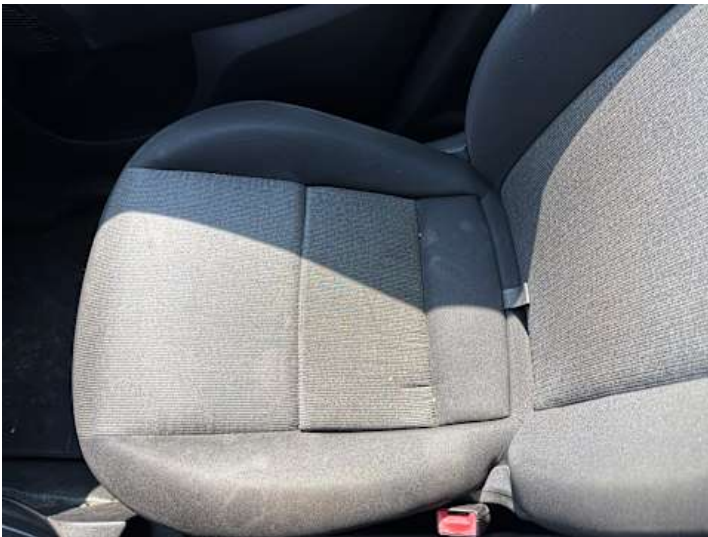
Innenraum (Verschmutzung, Verschleiß, Kratzer, Riss/Bruch)

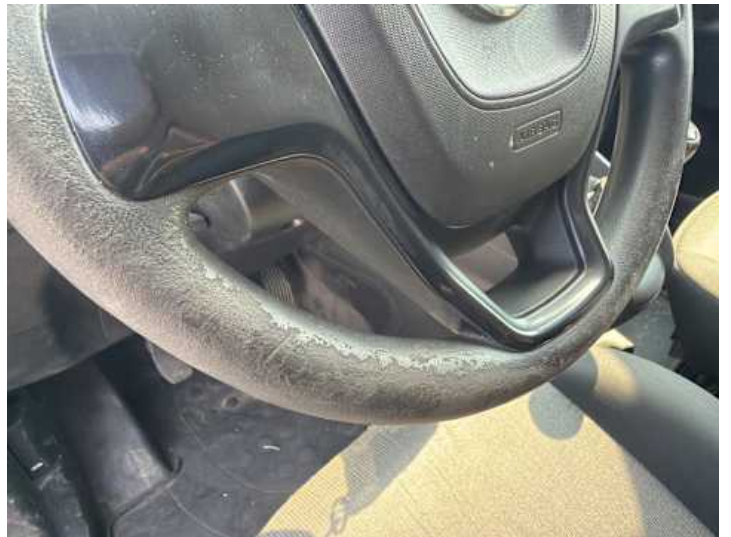
Innenraum (Verschmutzung, Verschleiß, Kratzer, Riss/Bruch)

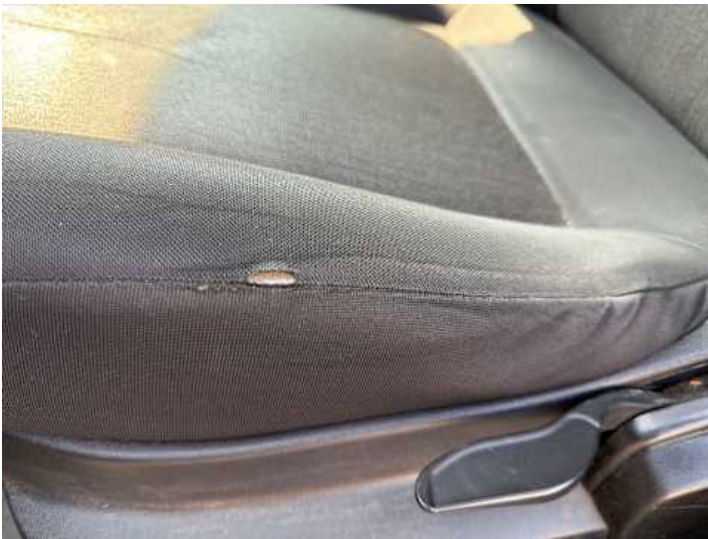
Innenraum (Verschmutzung, Verschleiß, Kratzer, Riss/Bruch)

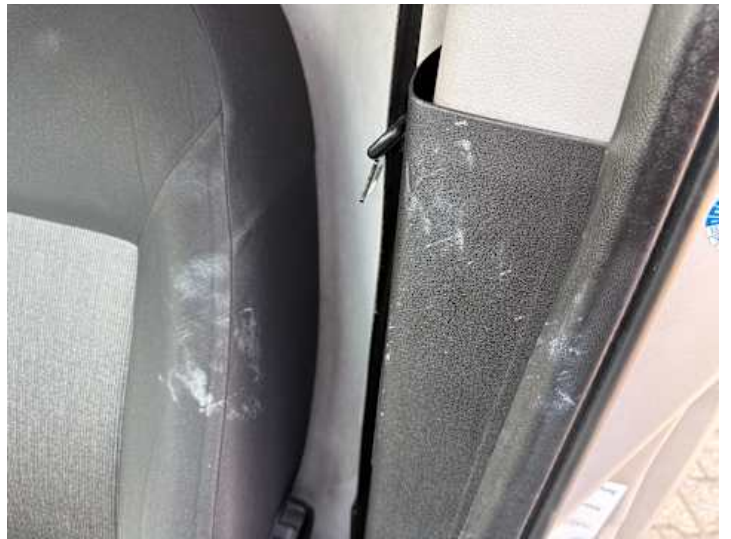
Innenraum (Verschmutzung, Verschleiß, Kratzer, Riss/Bruch)

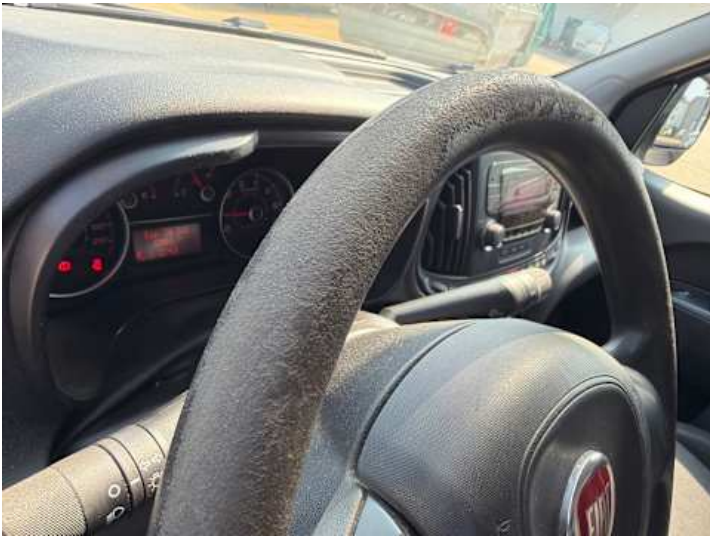
Innenraum (Verschmutzung, Verschleiß, Kratzer, Riss/Bruch)

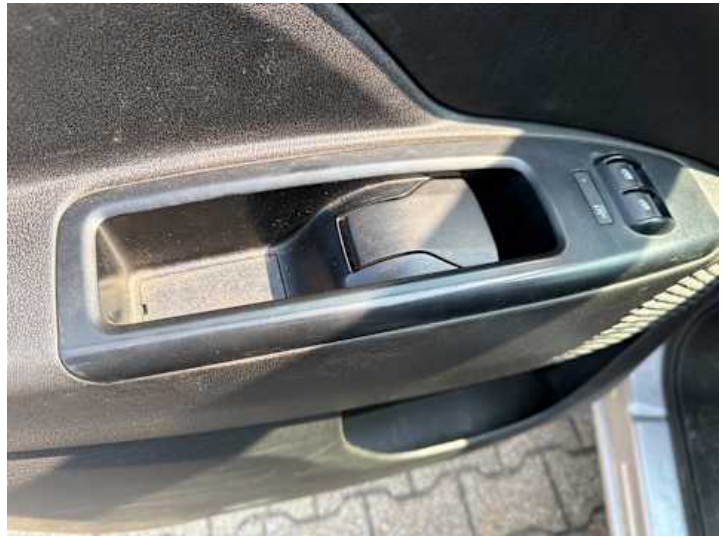
Innenraum (Verschmutzung, Verschleiß, Kratzer, Riss/Bruch)

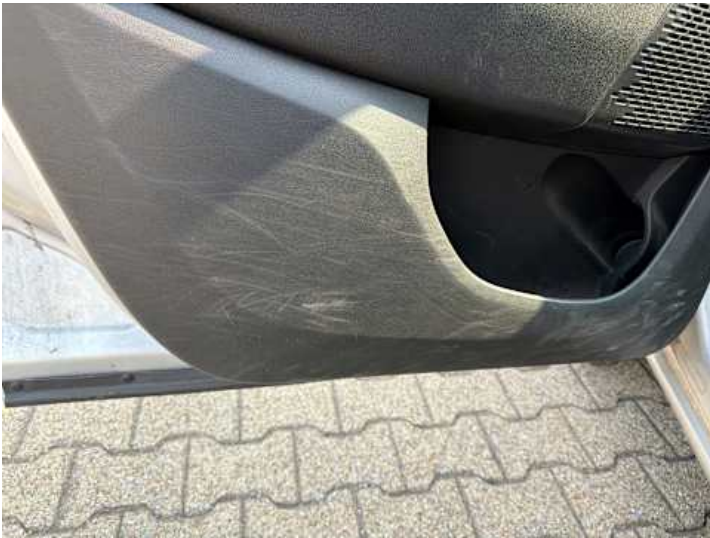
Innenraum (Verschmutzung, Verschleiß, Kratzer, Riss/Bruch)

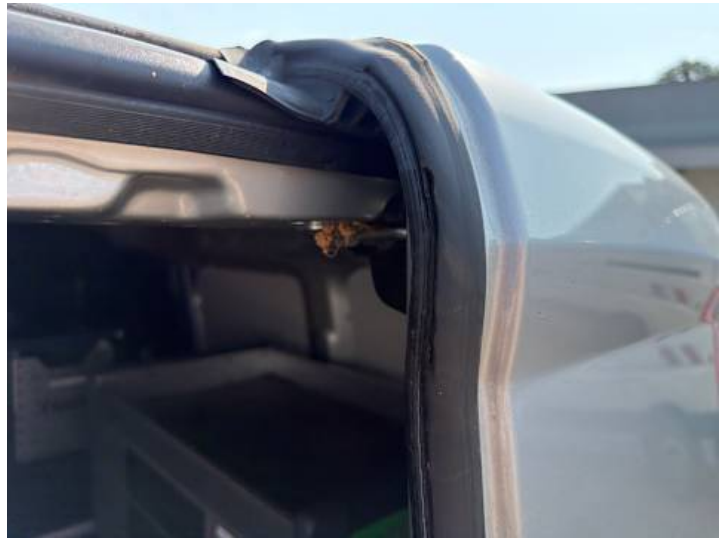
Innenraum (Verschmutzung, Verschleiß, Kratzer, Riss/Bruch)

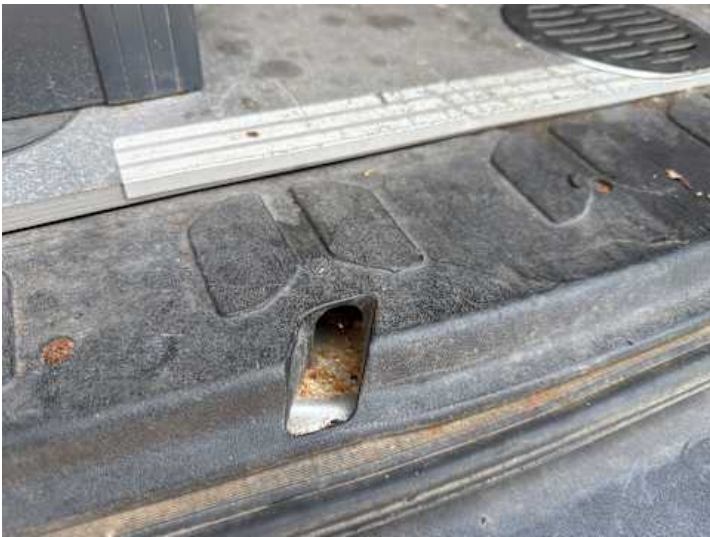
Innenraum (Verschmutzung, Verschleiß, Kratzer, Riss/Bruch)

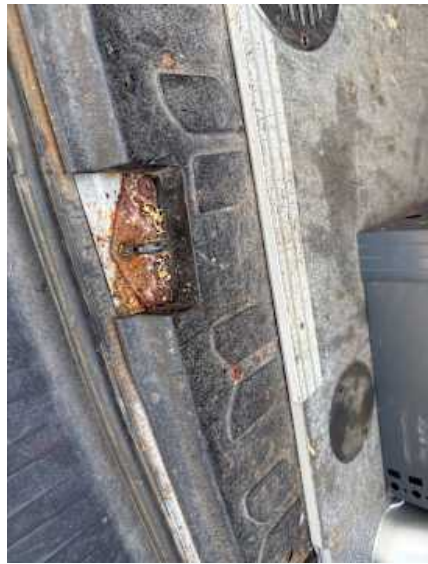
Innenraum (Verschmutzung, Verschleiß, Kratzer, Riss/Bruch)
