### Smart forfour electric drive / EQ

EZ 05/2019 | Kleinwagen | Elektrisch | Automatikgetriebe | 68.742km  
 Besteuerung: Differenzbesteuert (§25a UStG)  
 Fahrzeugstandort: 21\*\*\*  
 Fahrzeug aufgenommen am: 06.08.2026

# Hinweise zum Zustandsbericht

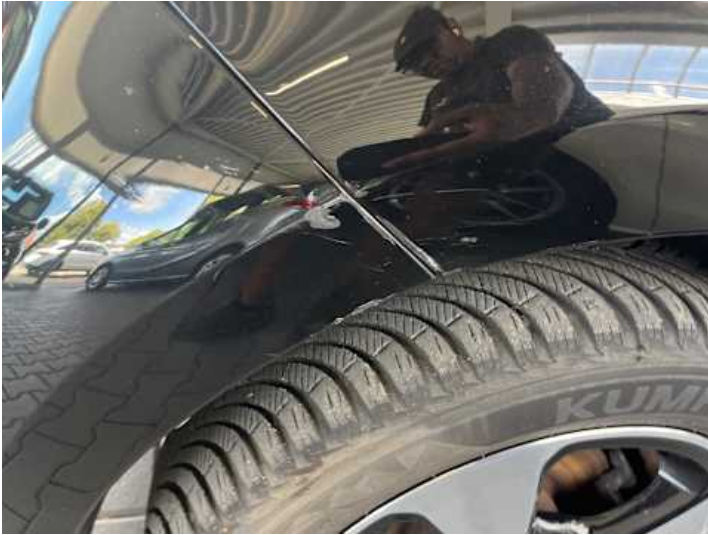
Stoßstange vorne (Kratzer, Lackschaden)

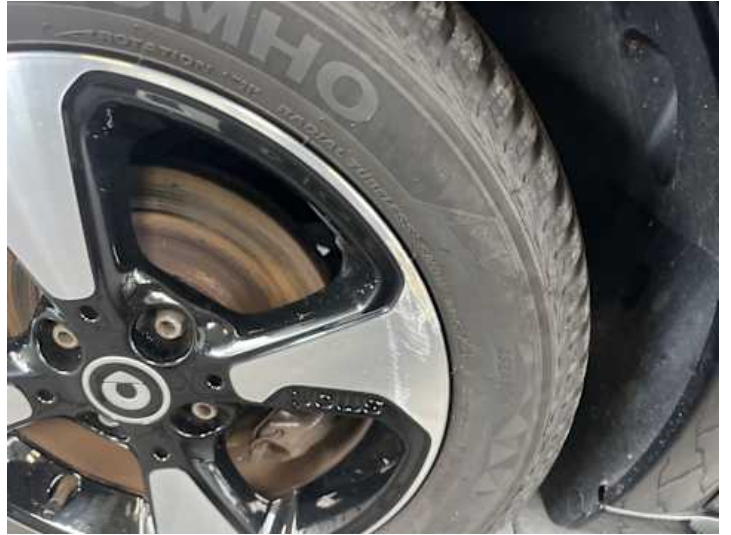
Rad (Kerben)

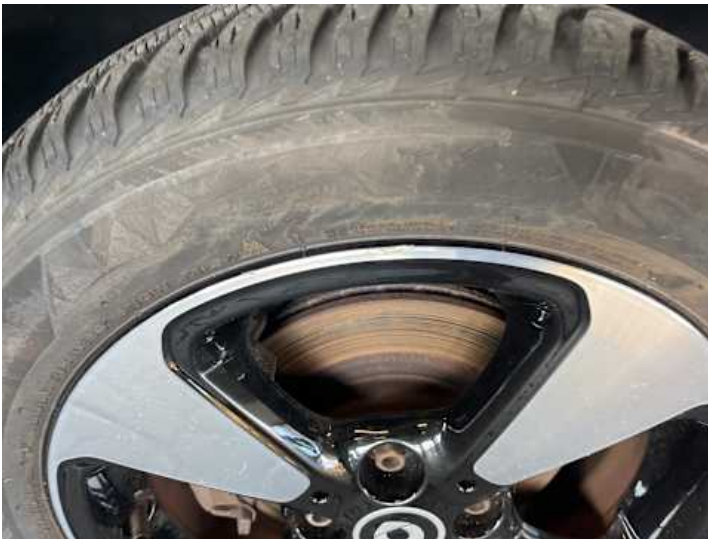
Rad (Kerben)

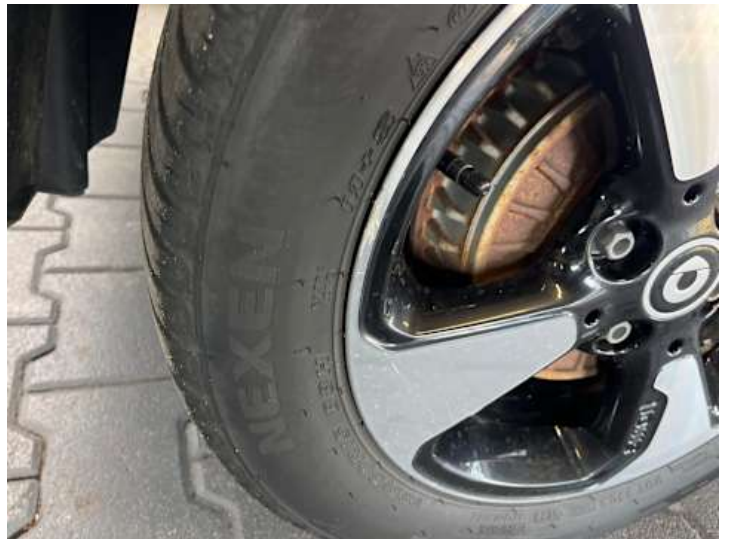
Rad (Kerben)

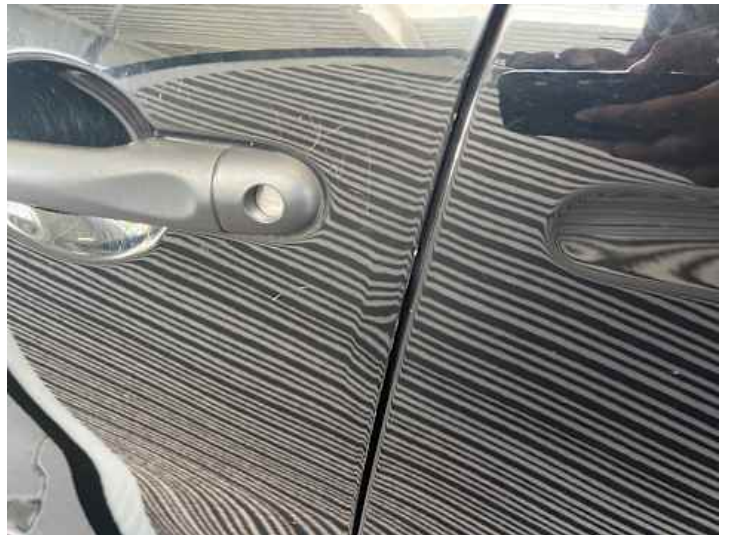
Fahrtür (Delle)

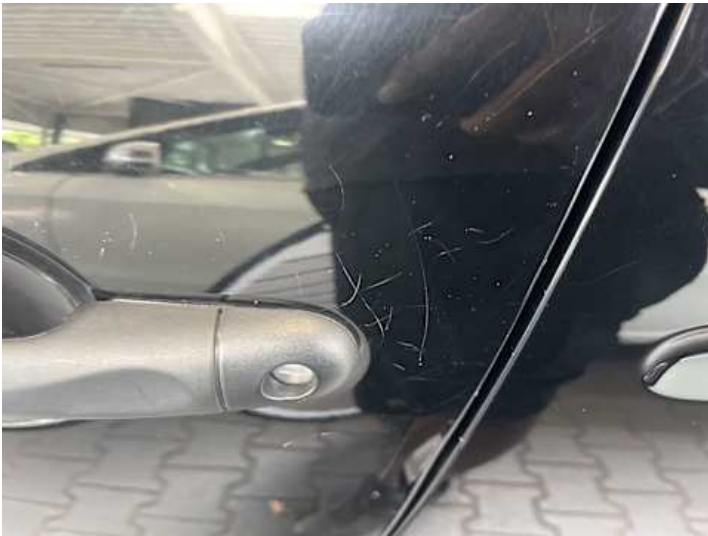
Fahrer­tür (Lackschaden, Kratzer)

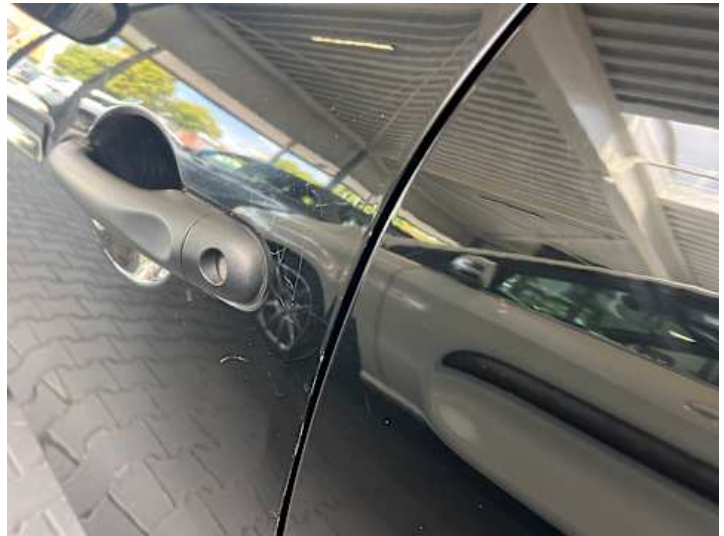
Fahrer­tür (Lackschaden)

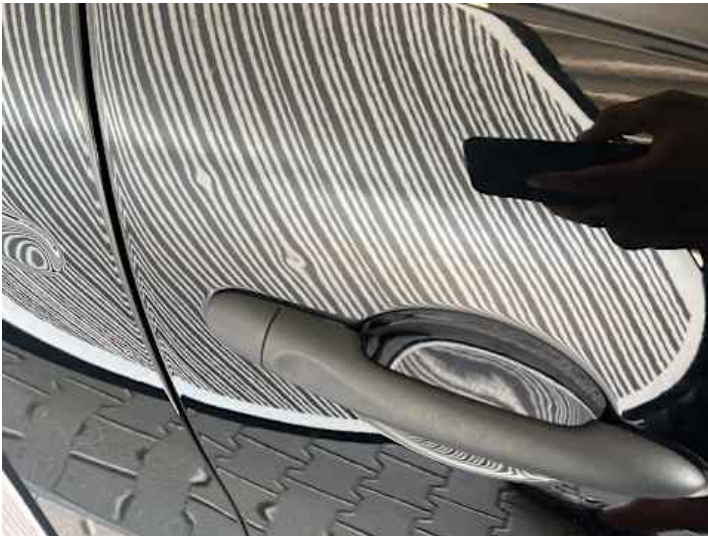
Beifahrer­tür (Delle)

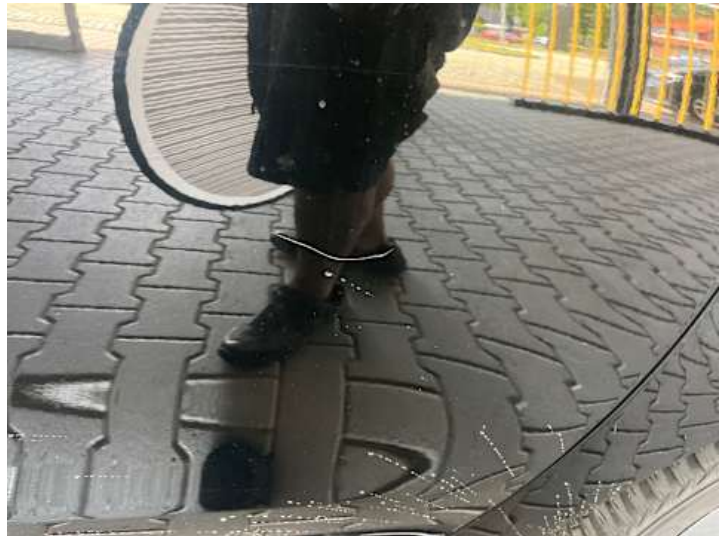
Beifahrer­tür (Kratzer, Lackschaden)

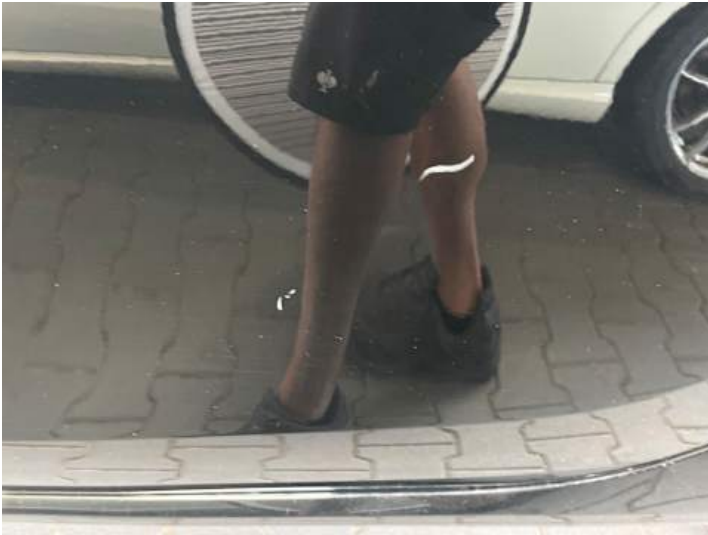
Türe hinten links (Kratzer, Lackschaden)

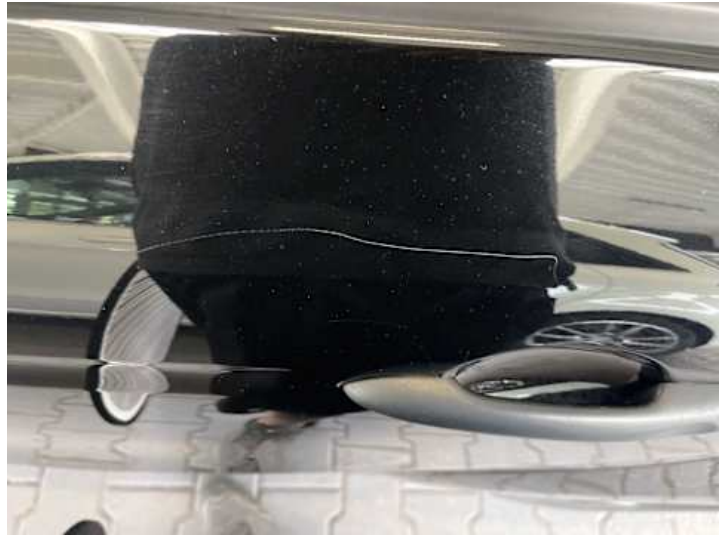
Türe hinten links (Kratzer, Lackschaden)

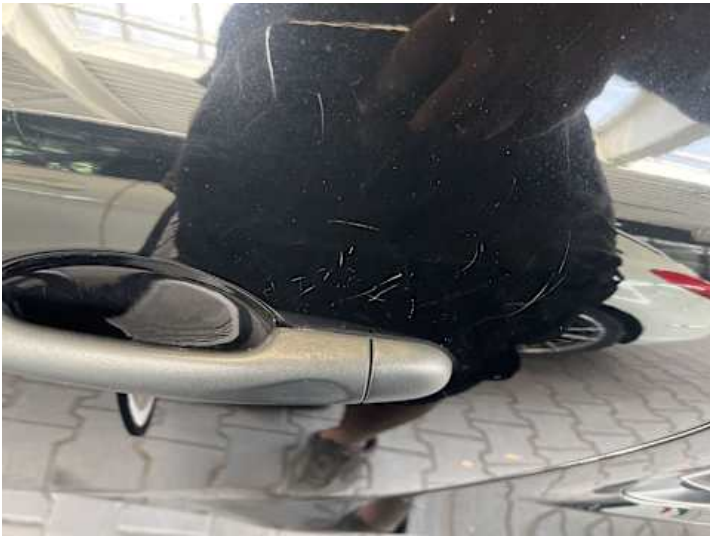
Türe hinten links (Kratzer, Lackschaden)

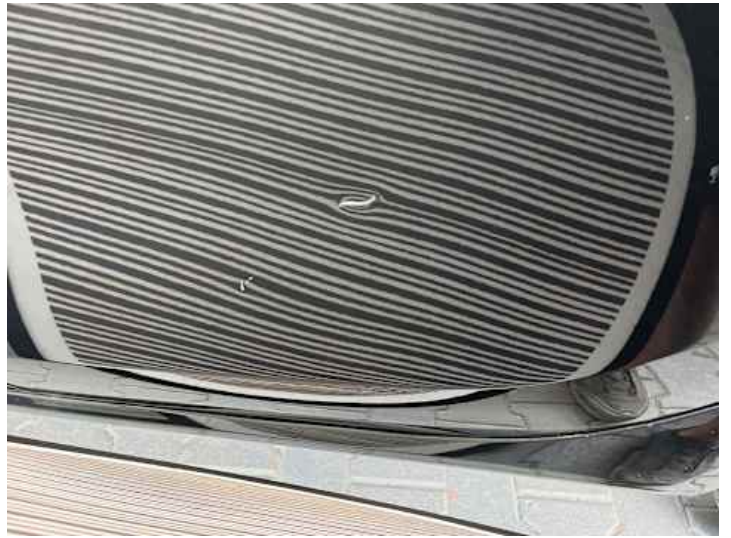
Türe hinten links (Delle)

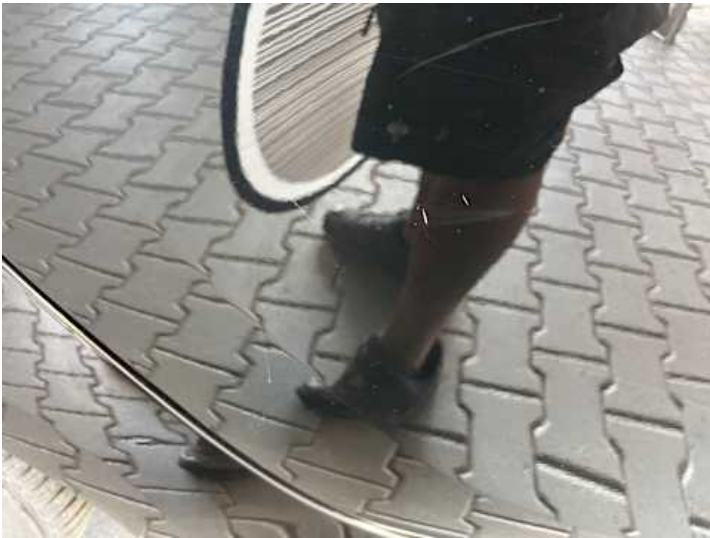
Türe hinten rechts (Kratzer, Lackschaden)

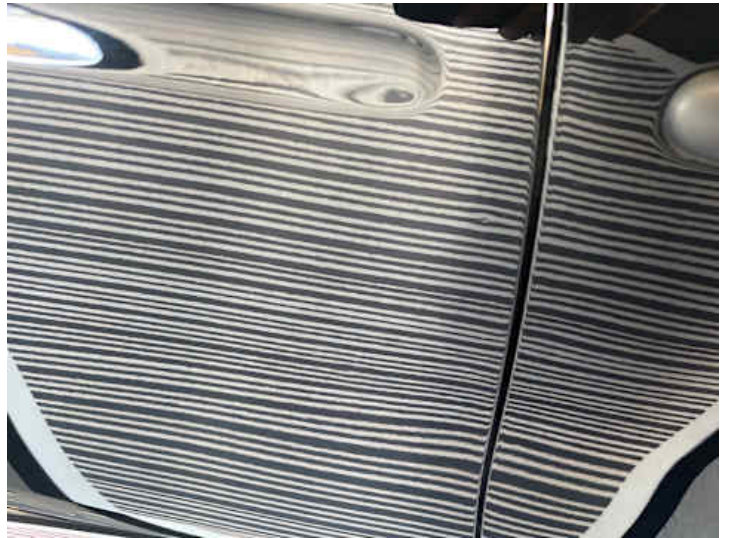
Türe hinten rechts (Delle)

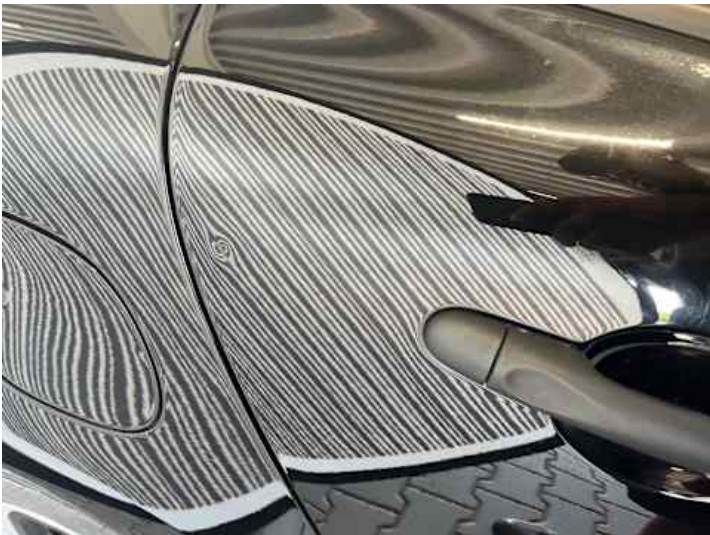
Türe hinten rechts (Delle)

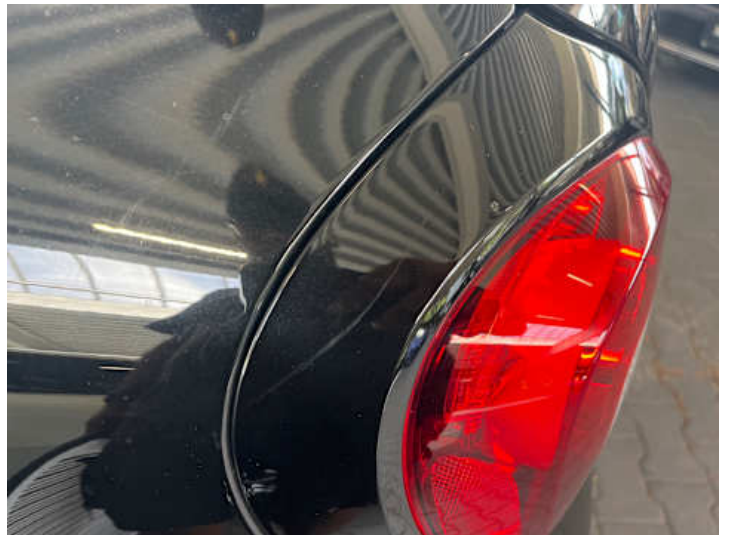
Rücklicht (links) (Kratzer)

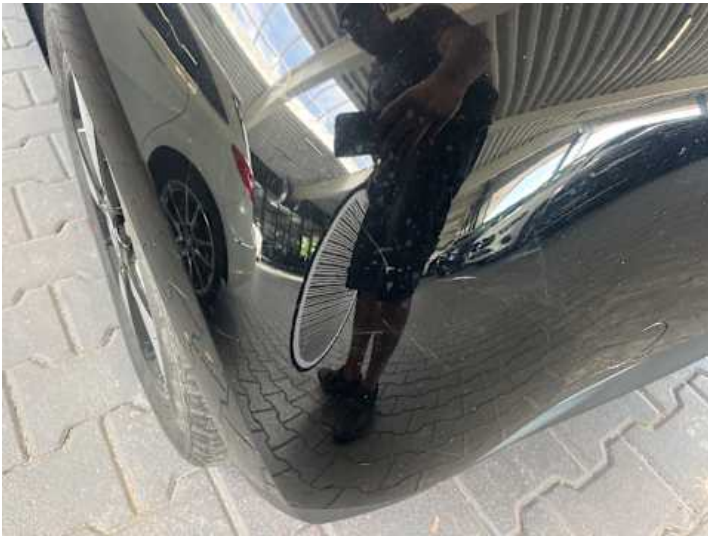
Stoßstange hinten (Kratzer, Lackschaden)

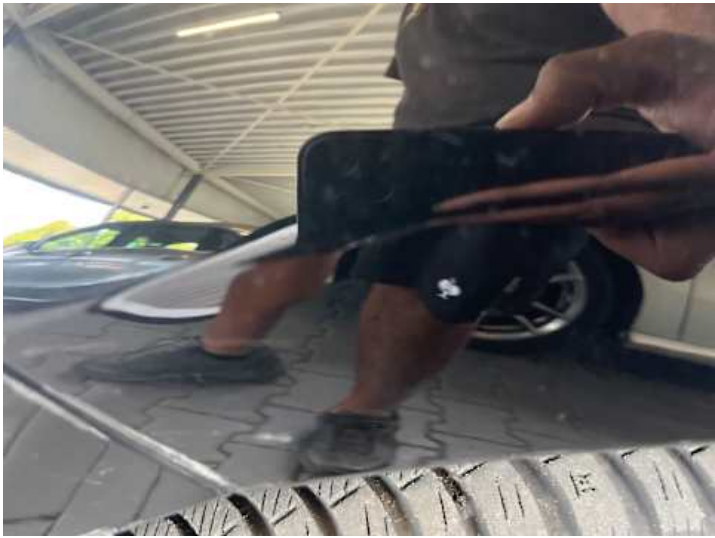
Kotflügel vorne links (Kratzer, Lackschaden)

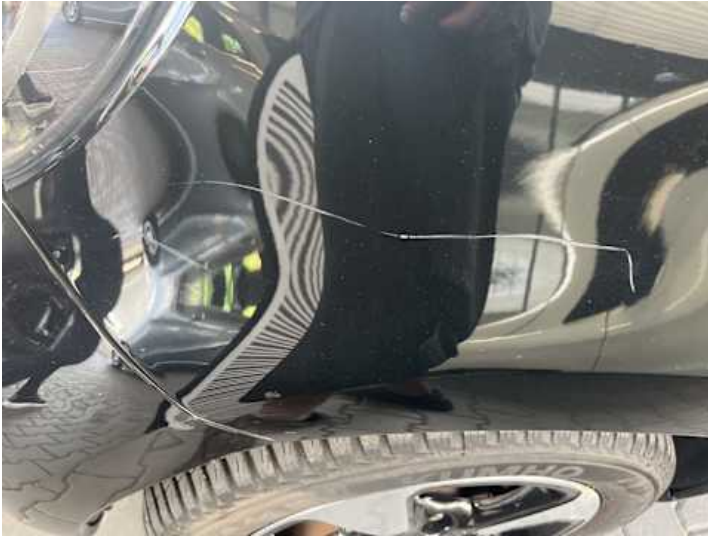
Kotflügel vorne links (Kratzer, Lackschaden)

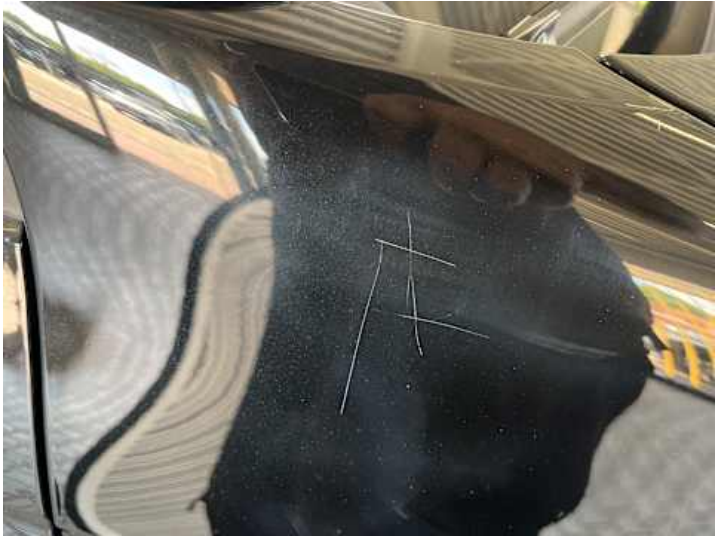
Kotflügel vorne rechts (Kratzer, Lackschaden)

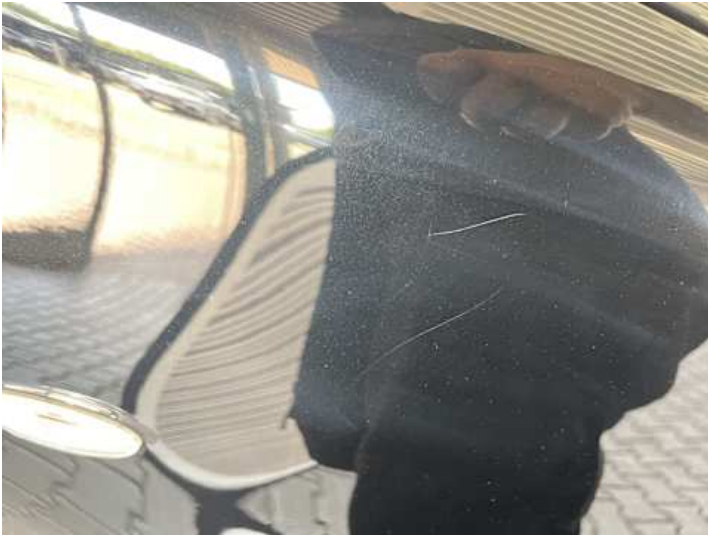
Kotflügel vorne rechts (Kratzer, Lackschaden)

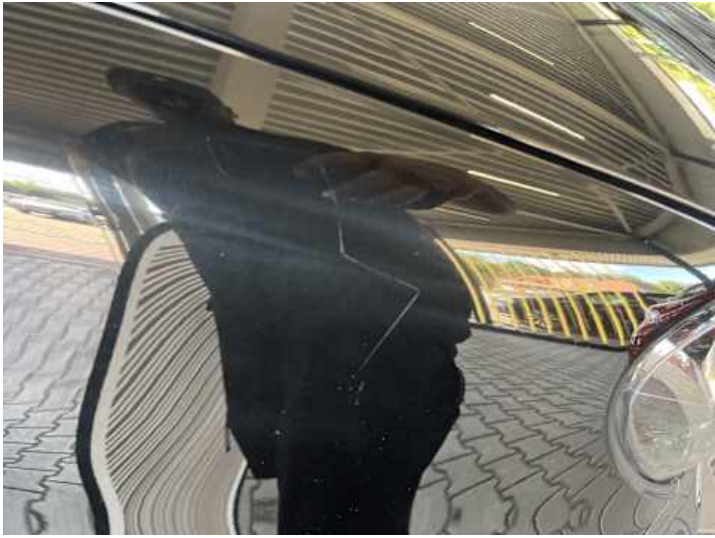
Kotflügel vorne rechts (Kratzer, Lackschaden)

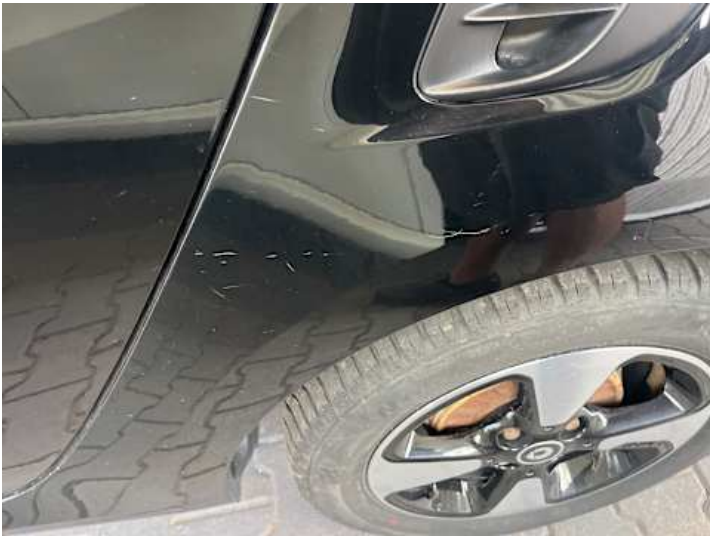
| Fahrzeugteil | Lackschichtdicke (in µm) | Fahrzeugteil | Lackschichtdicke (in µm) |
|---|---|---|---|
| Seitenteil hinten links | 140 | Seitenteil hinten rechts | 420 |

Seitenteil hinten links (Kratzer, Lackschaden)

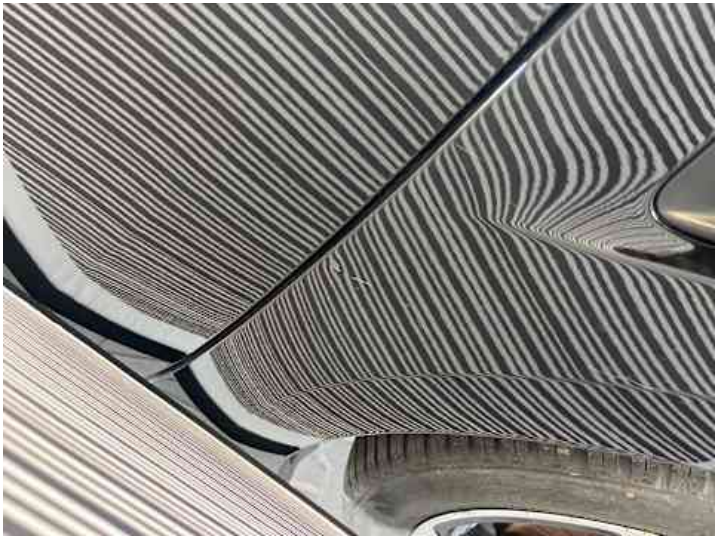
Seitenteil hinten links (Delle)

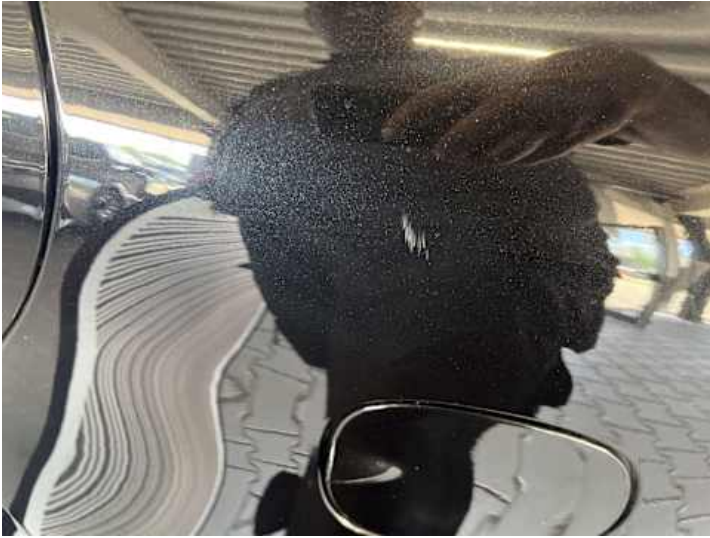
Seitenteil hinten rechts (Kratzer, Lackschaden)

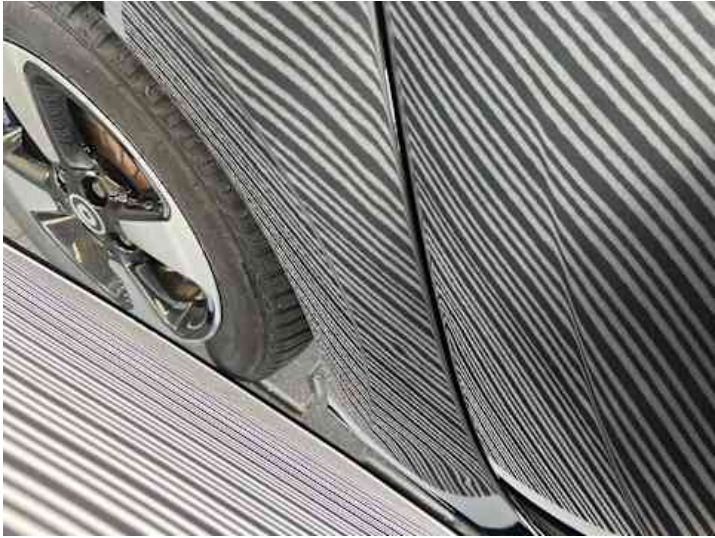
Seitenteil hinten rechts (Delle)

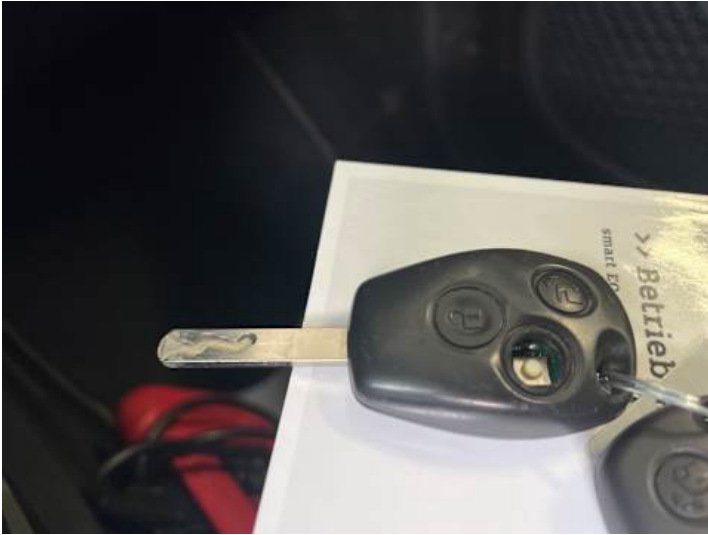
Innenraum (Diverse Schäden)

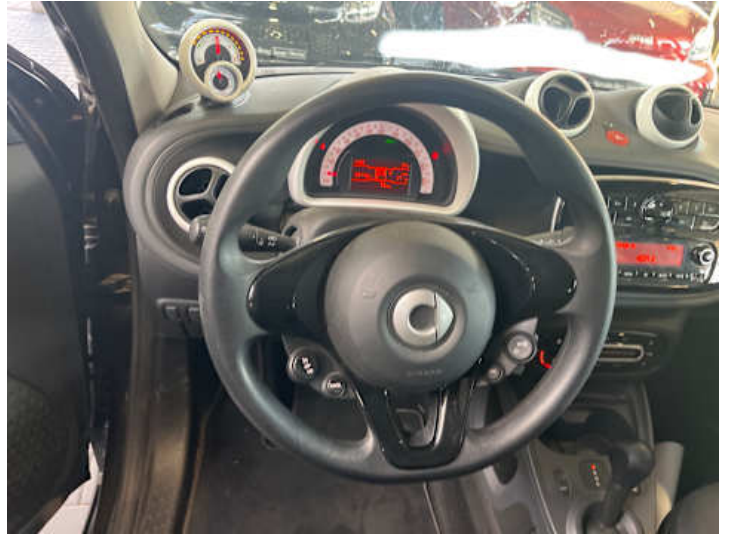
Innenraum (Verschleiß)

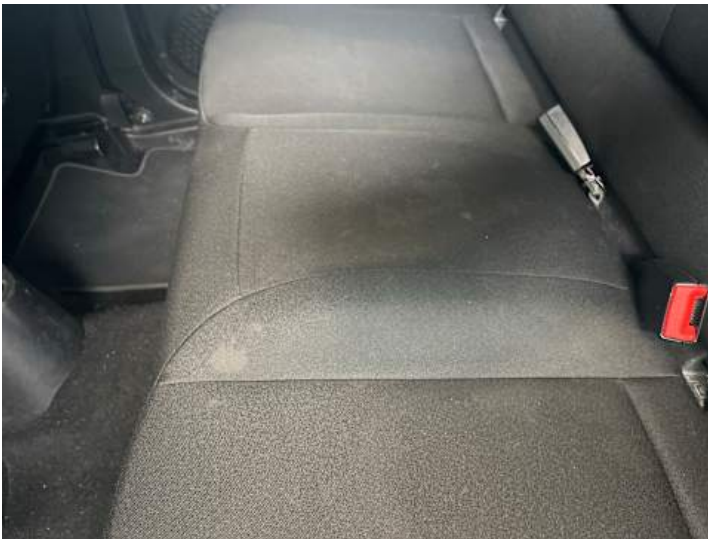
Innenraum (Verschmutzung)
