## Volkswagen Caddy Life

EZ 05/2024 | Van | Benzin | Schaltgetriebe | 49.303km  
Besteuerung: Differenzbesteuert (§25a UStG)  
Fahrzeugstandort: 83\*\*\*  
Fahrzeug aufgenommen am: 11.08.2026

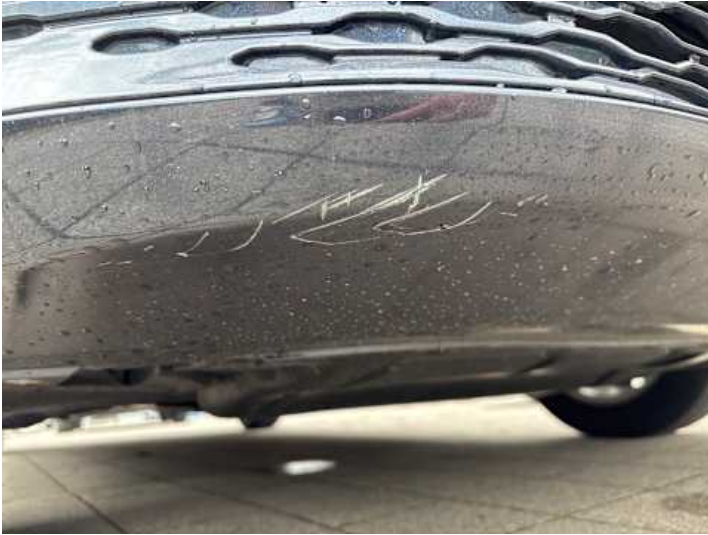
Stoßstange vorne (Kratzer)

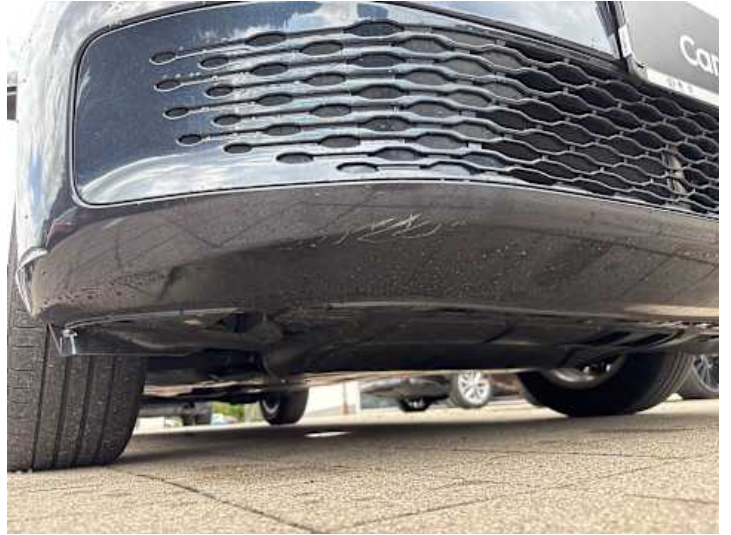
Stoßstange vorne (Kratzer)

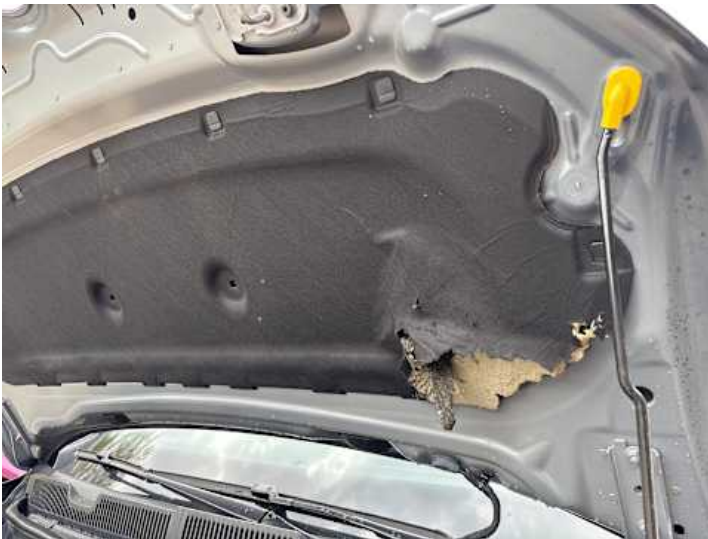
Motorhaube (Riss/Bruch)

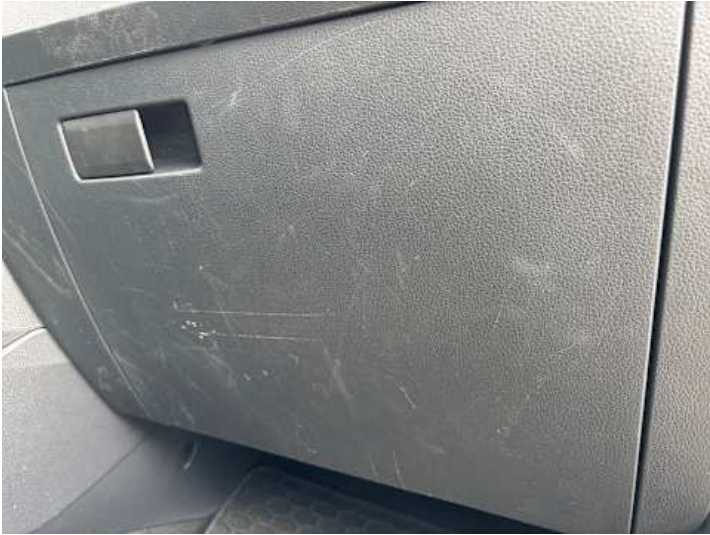
Innenraum (Kratzer)
