## Volkswagen Golf Lounge BMT

EZ 04/2015 | Kombi | Diesel | Schaltgetriebe | 253.879km  
Besteuerung: Differenzbesteuert (§25a UStG)  
Fahrzeugstandort: 59\*\*\*  
Fahrzeug aufgenommen am: 04.08.2026

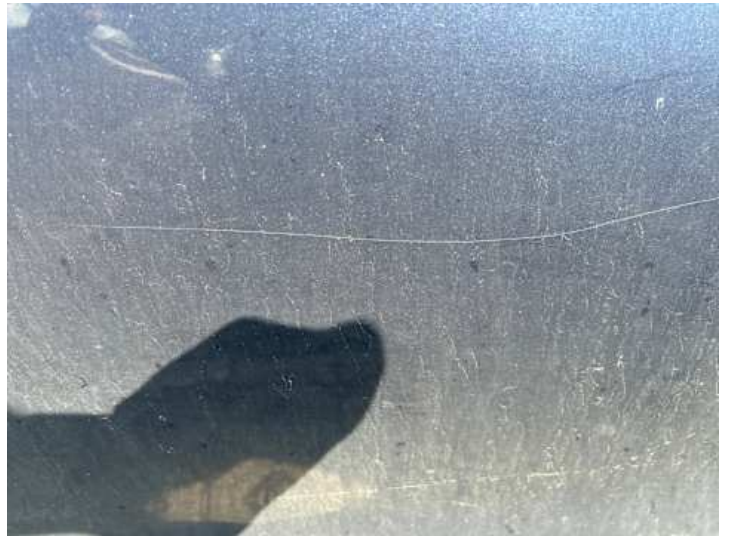
Fahrertür (Lackschaden, Kratzer)

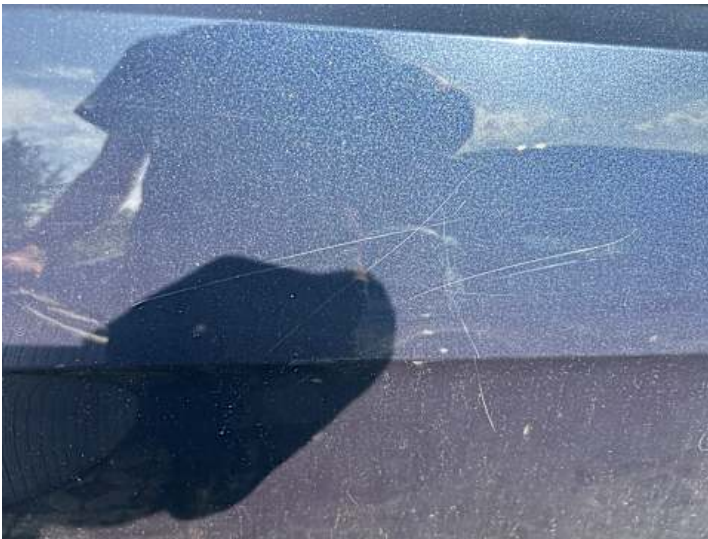
Türe hinten links (Kratzer, Lackschaden)

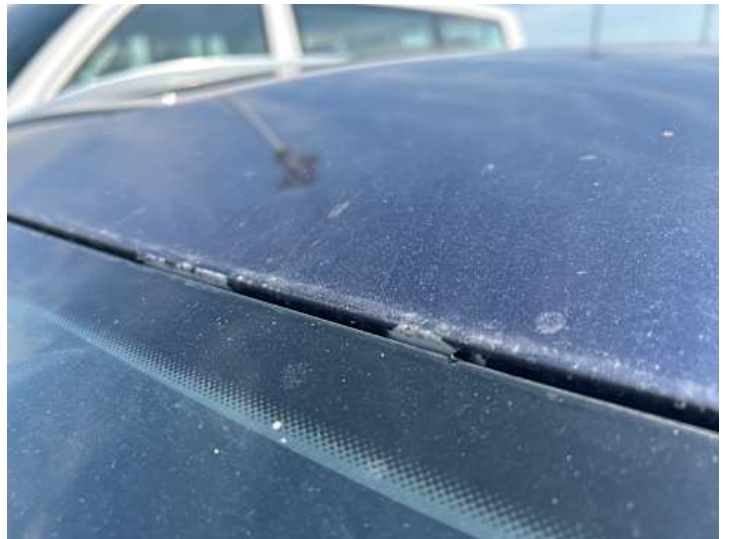
Dach (Lackschaden)

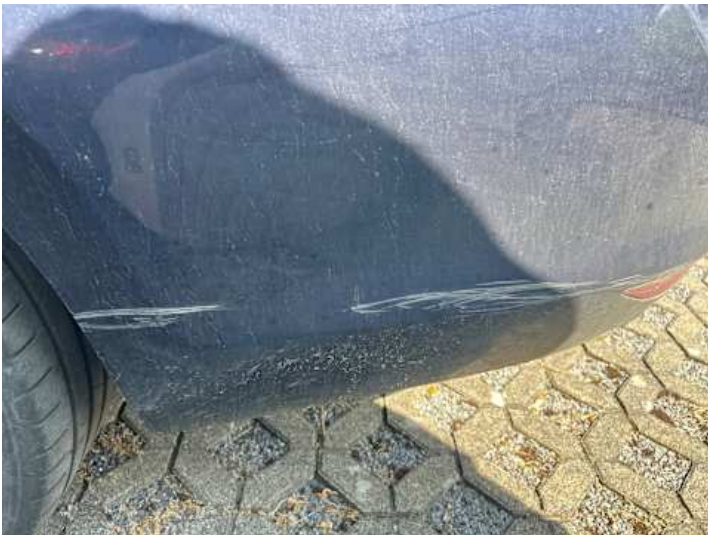
Stoßstange hinten (Lackschaden)

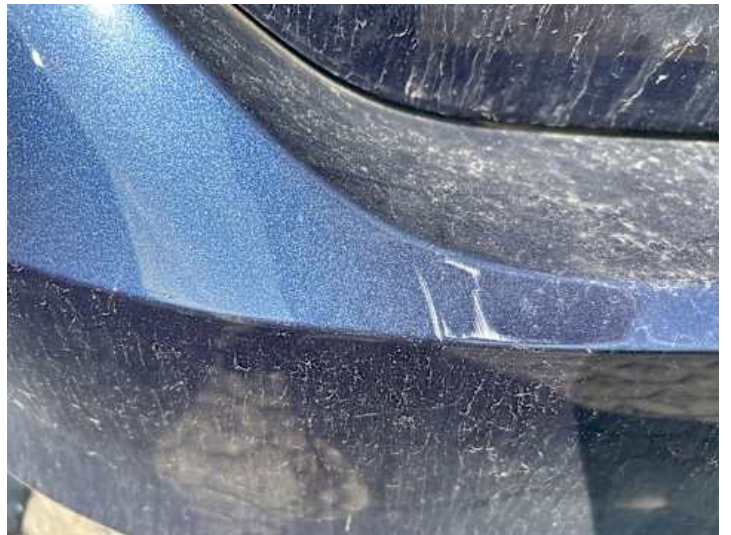
Stoßstange hinten (Lackschaden)

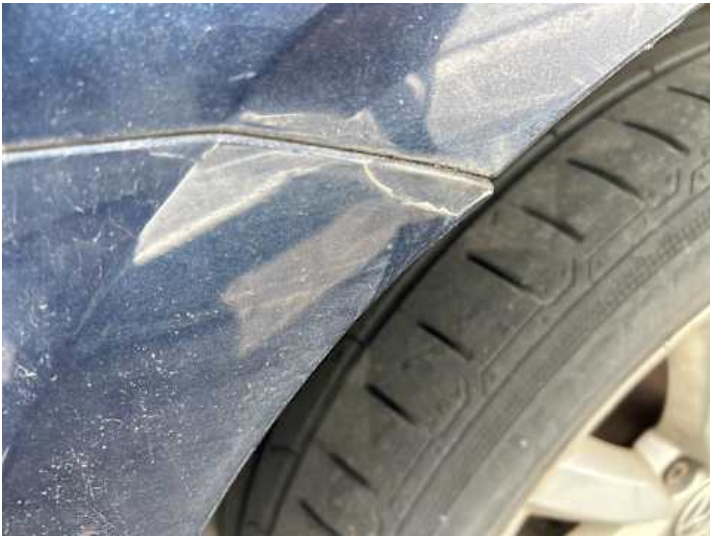
Stoßstange hinten (Lackschaden)

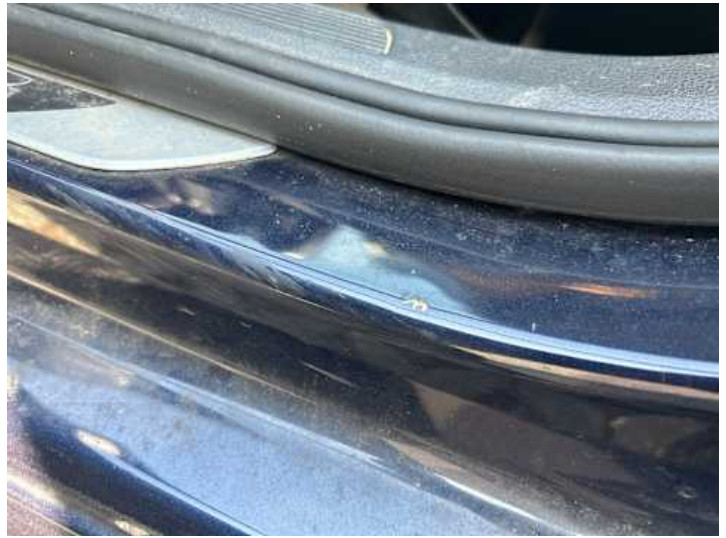
Schweller links (Lackschaden)

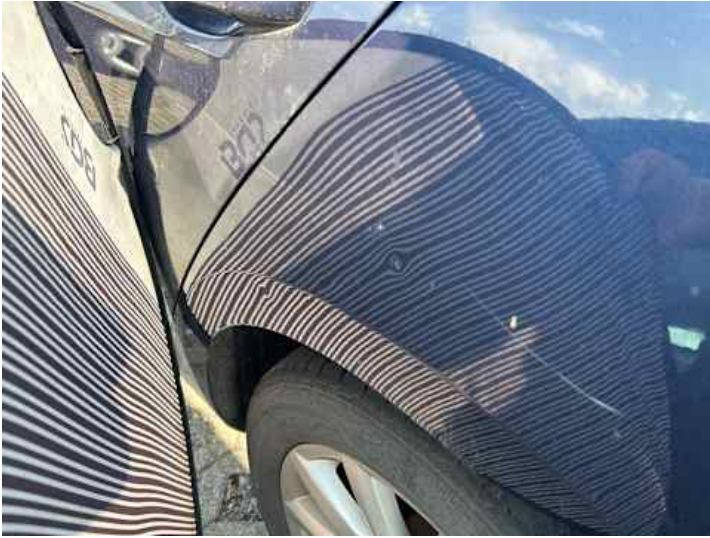
Seitenteil hinten links (Delle, Kratzer, Lackschaden)

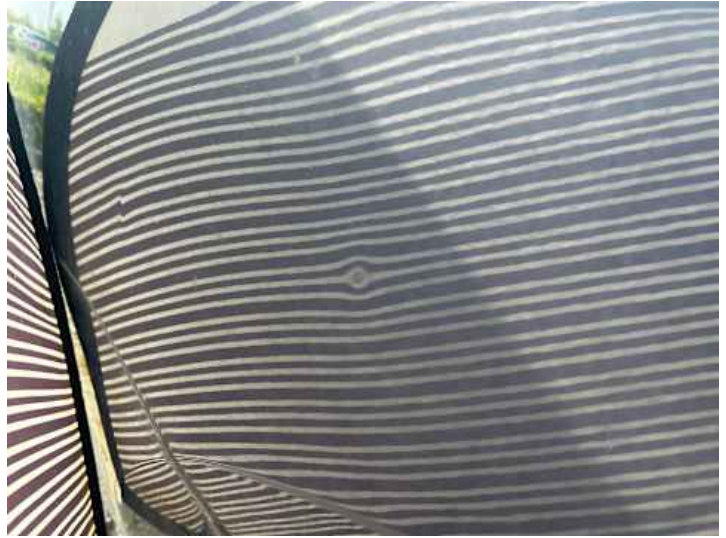
Seitenteil hinten rechts (Lackschaden, Delle)

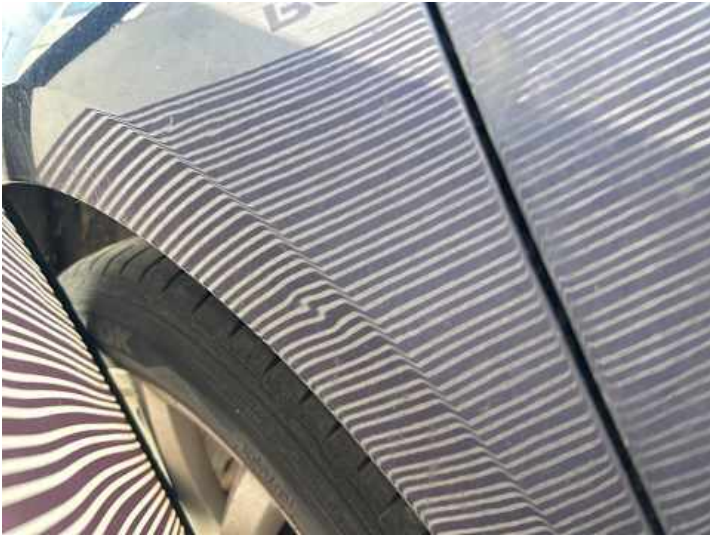
Seitenteil hinten rechts (Verformung)

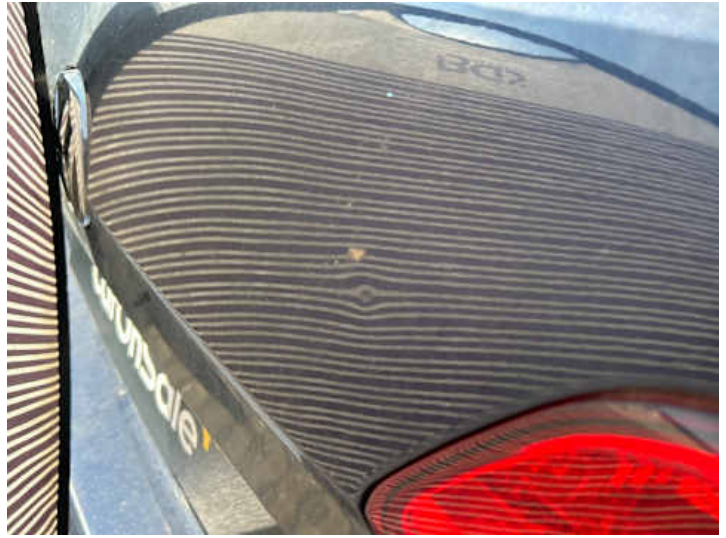
Heckklappe (Delle)

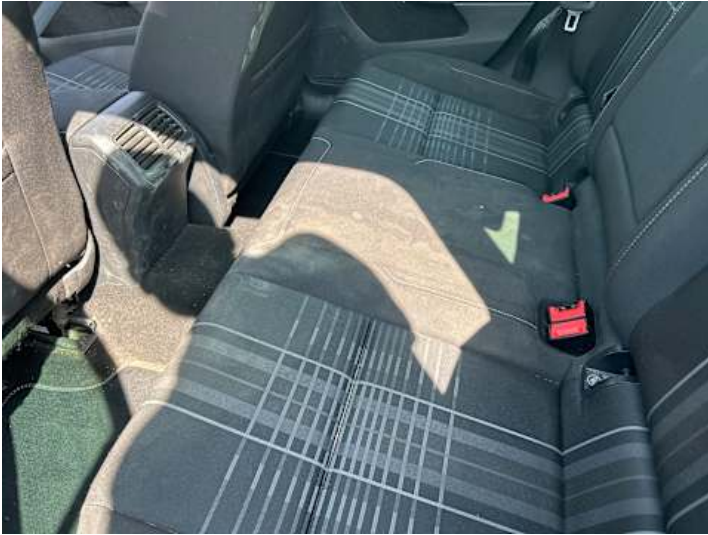
Innenraum (Verschmutzung)

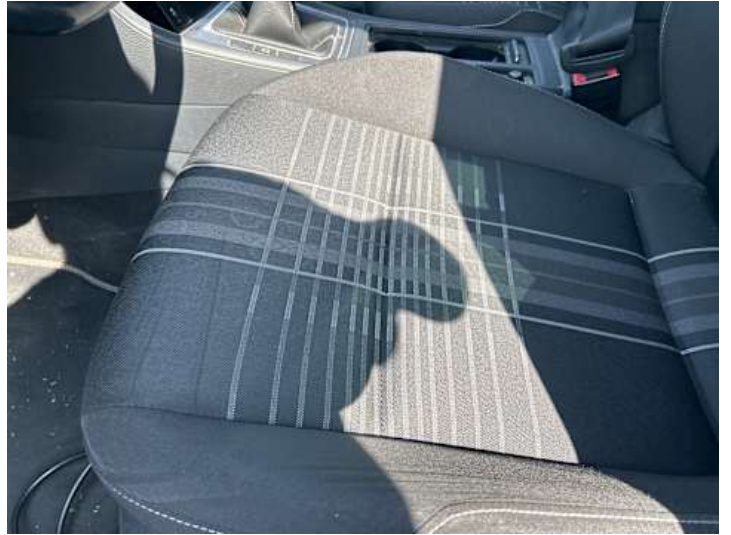
Innenraum (Verschmutzung)
