## Mercedes-Benz GLC 43 AMG 4Matic

EZ 03/2020 | Andere | Benzin | Automatikgetriebe | 80.101km  
Besteuerung: Differenzbesteuert (§25a UStG)  
Fahrzeugstandort: 99\*\*\*  
Fahrzeug aufgenommen am: 06.08.2026

# Hinweise zum Zustandsbericht

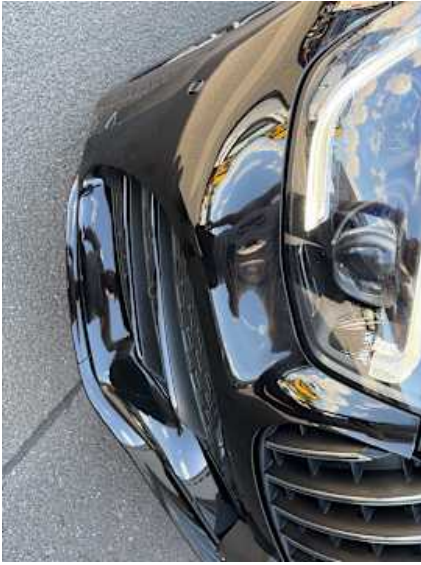
Stoßstange vorne (Steinschlag)

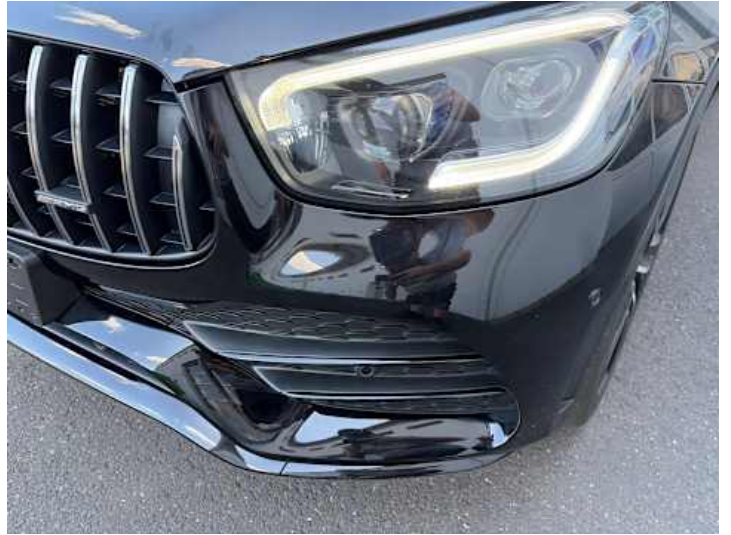
Stoßstange vorne (Steinschlag)

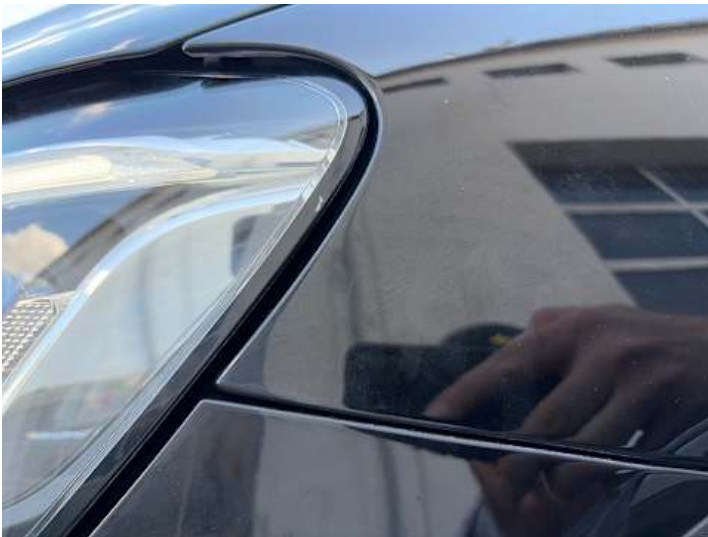
Scheinwerfer (links) (Steinschlag)

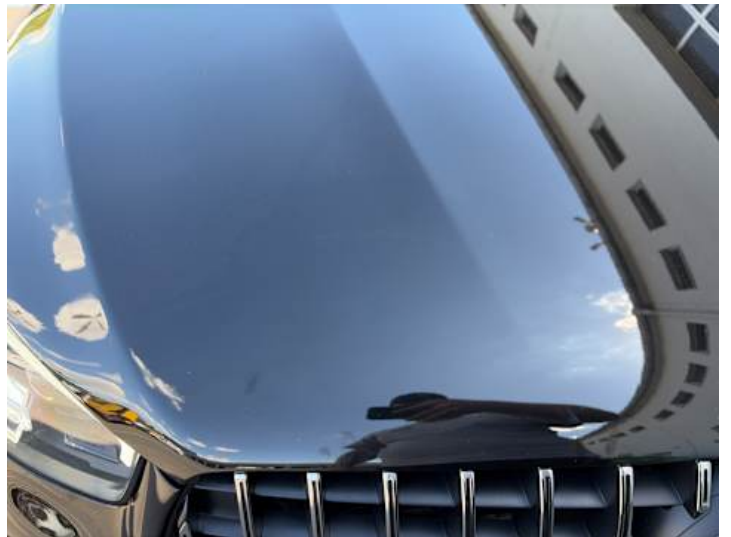
Motorhaube (Steinschlag)

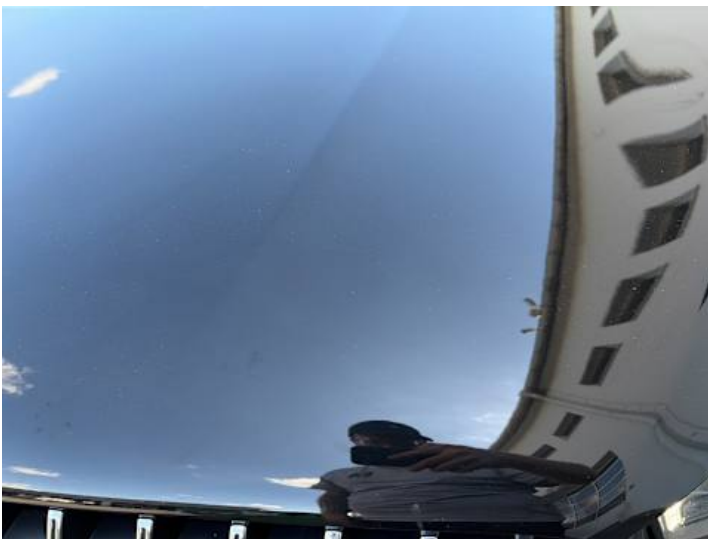
Motorhaube (Steinschlag)

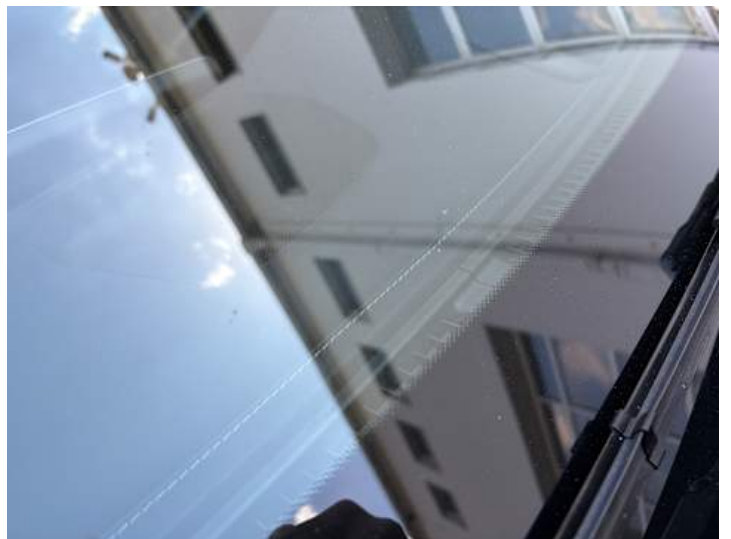
Windschutzscheibe (Steinschlag, Riss/Bruch)

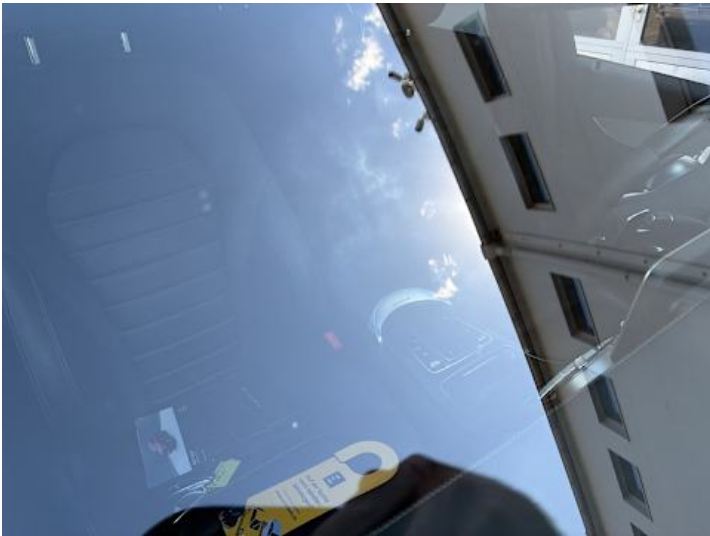
Windschutzscheibe (Steinschlag, Riss/Bruch)

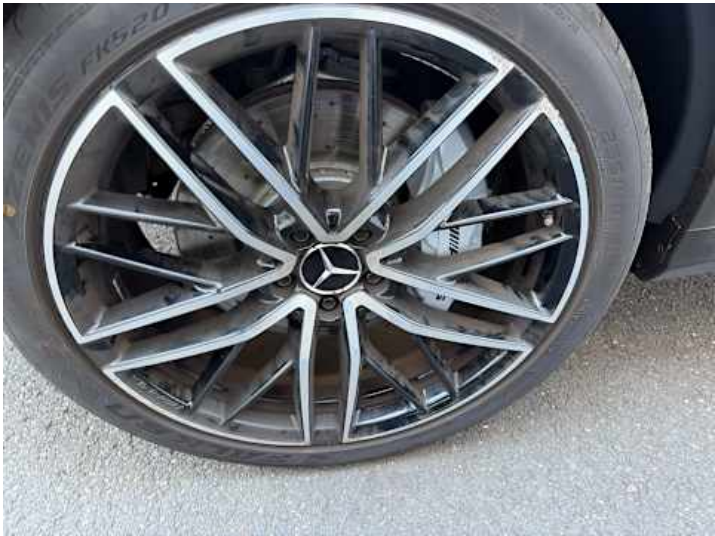
Rad (Kratzer, Kerben)

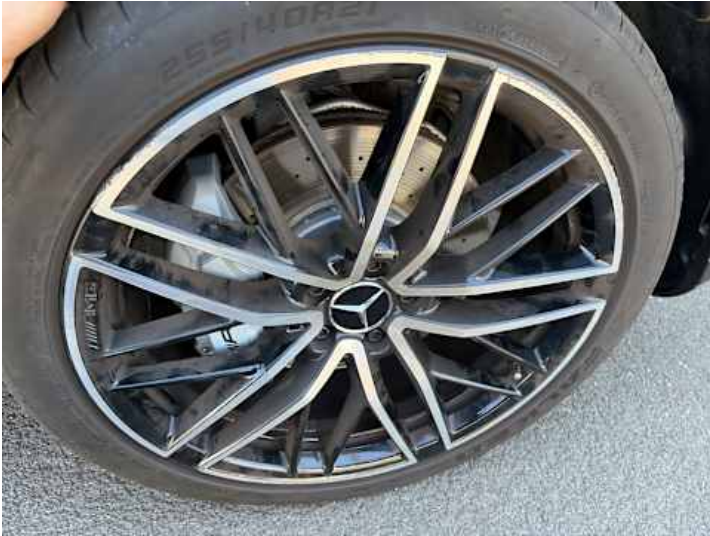
Rad (Kratzer, Kerben)

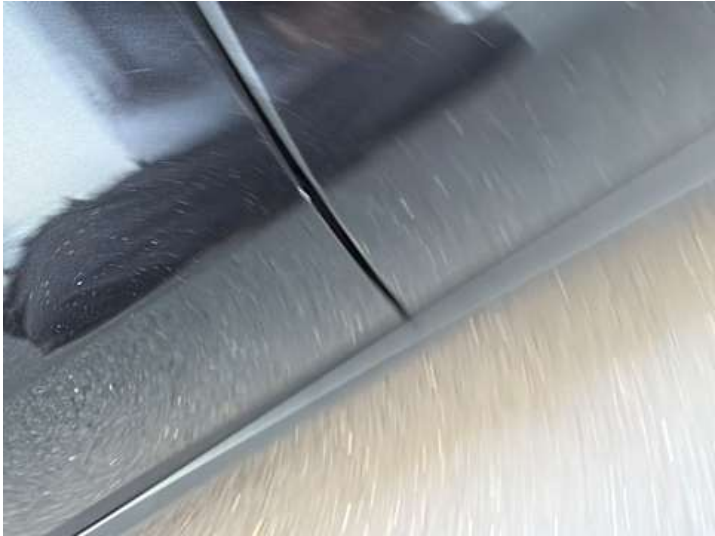
Fahrtür (Lackschaden)

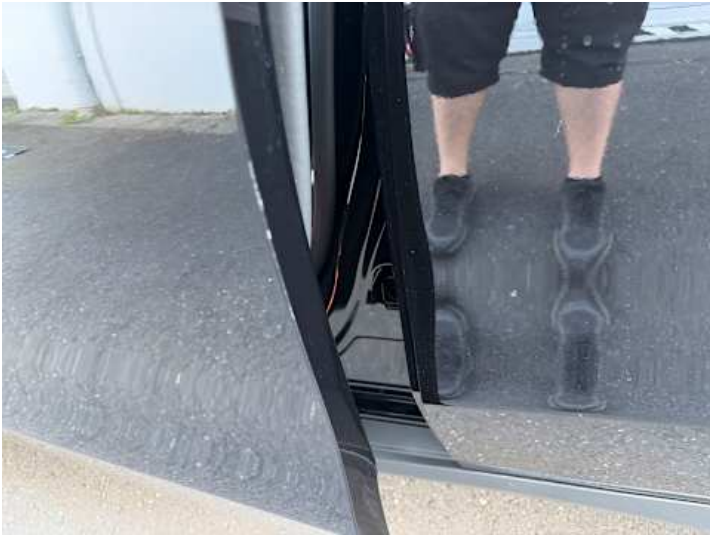
Fahrtür (Lackschaden)

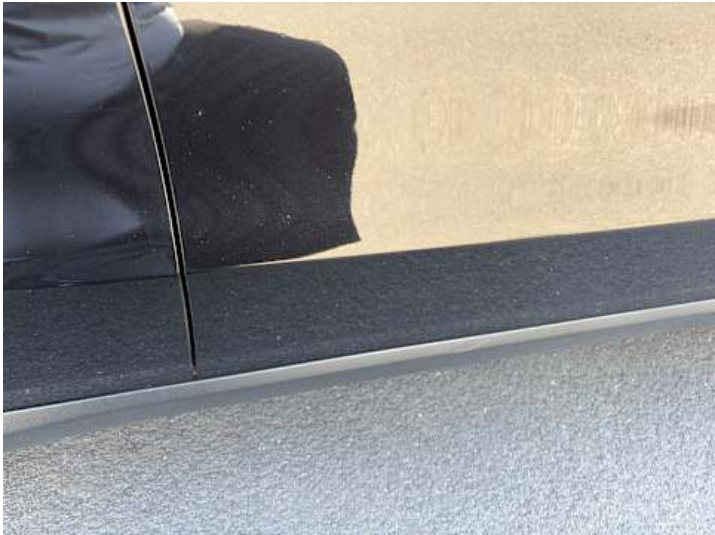
Beifahrtür (Steinschlag)

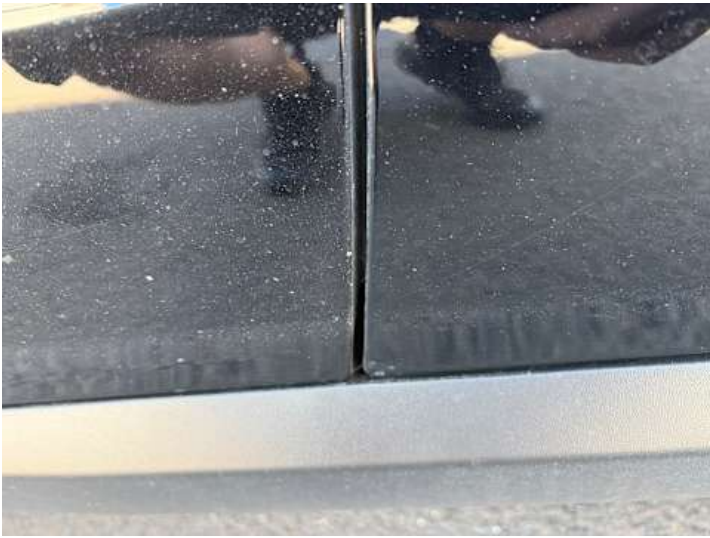
Beifahrertür (Steinschlag)

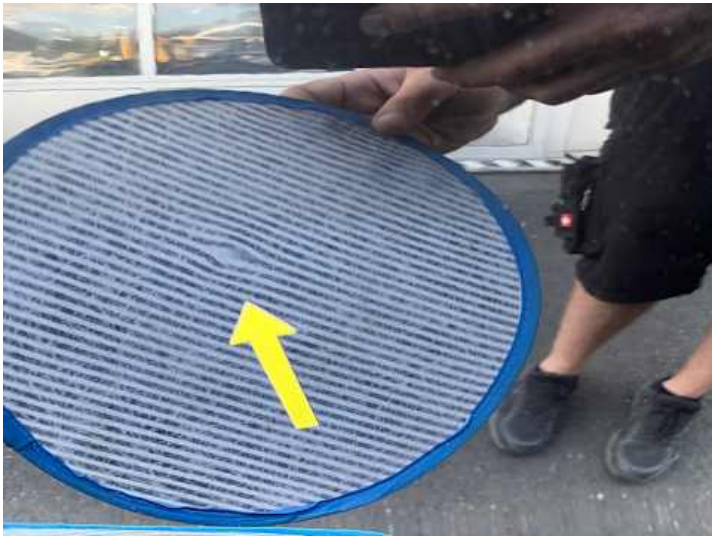
Türe hinten links (Delle)

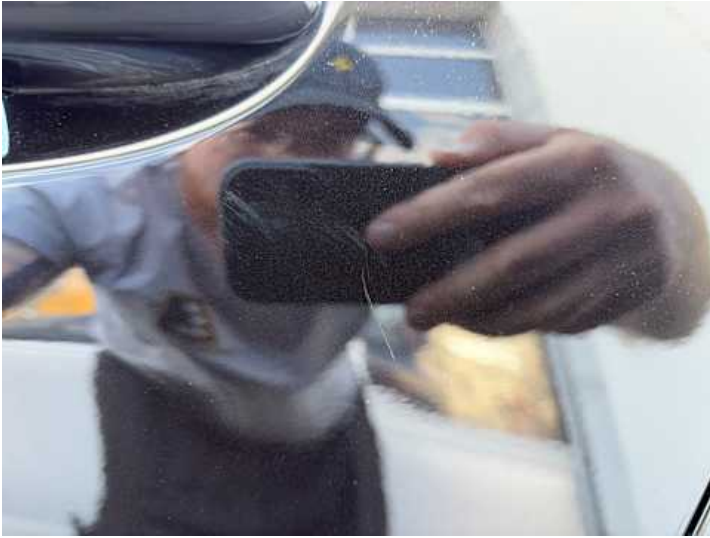
Türe hinten links (Kratzer)

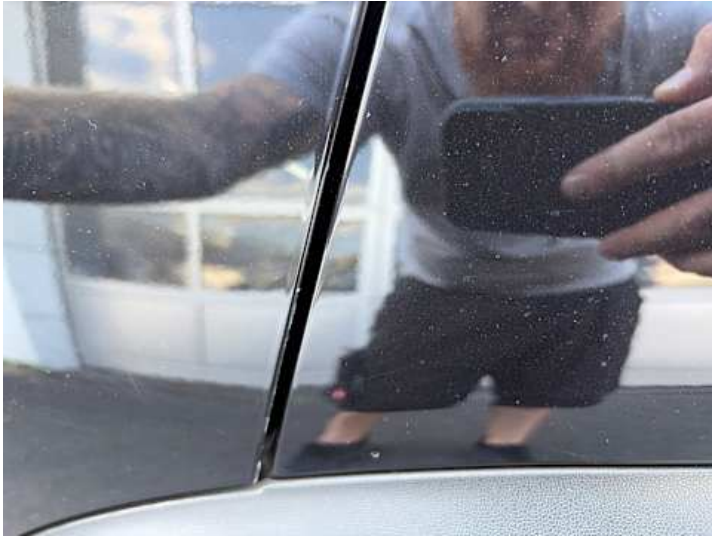
Türe hinten links (Lackschaden)

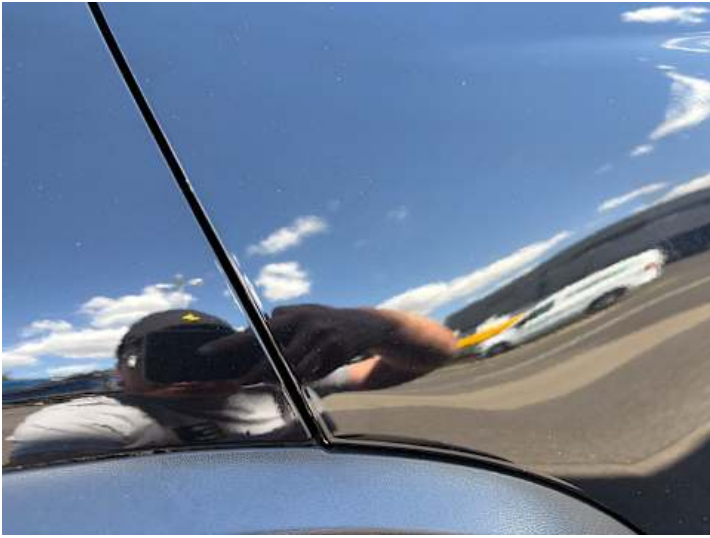
Türe hinten rechts (Kratzer, Lackschaden)

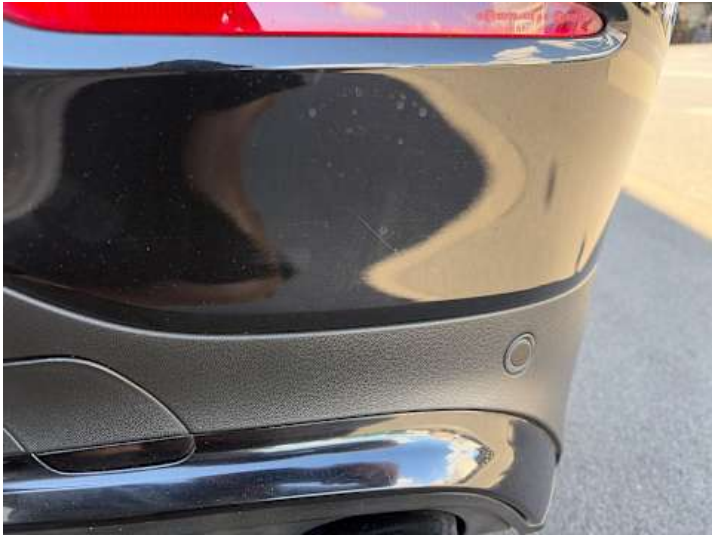
Stoßstange hinten (Kratzer)

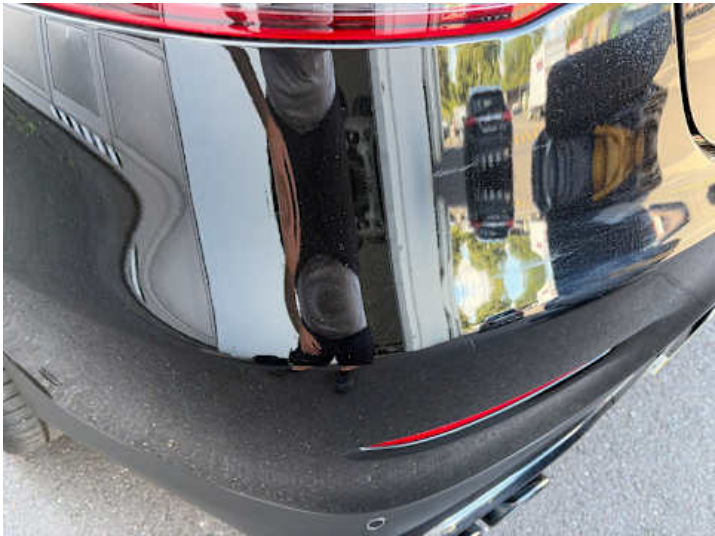
Stoßstange hinten (Kratzer)

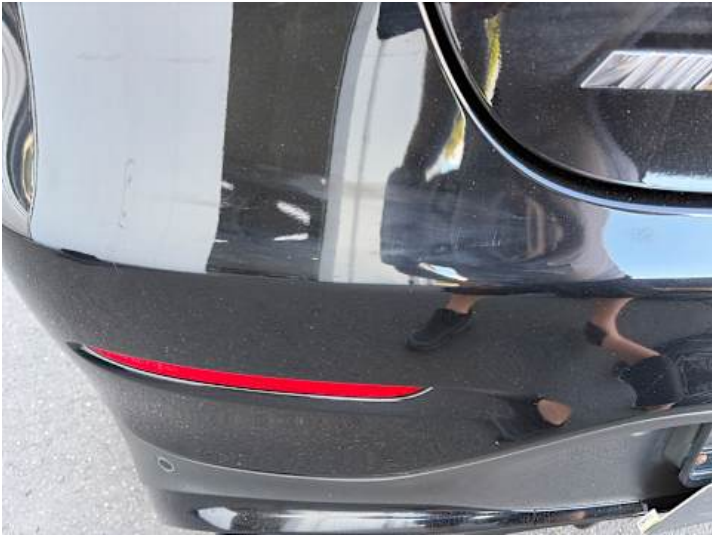
Stoßstange hinten (Kratzer)

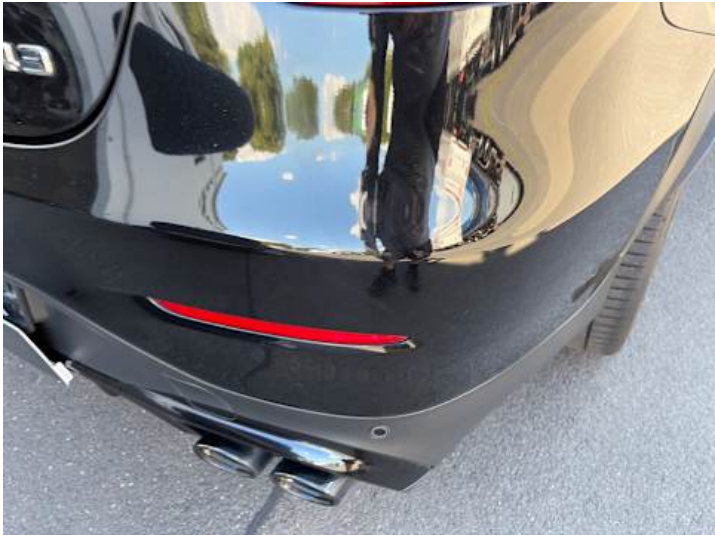
Stoßstange hinten (Kratzer)

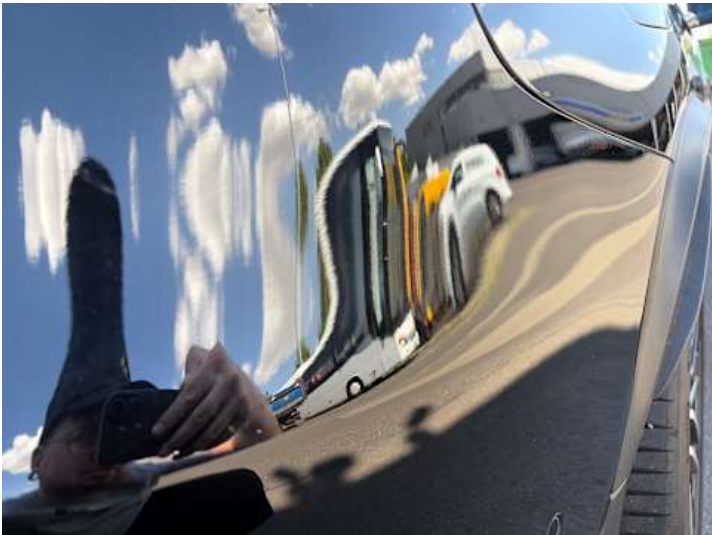
Stoßstange hinten (Kratzer, Lackschaden)

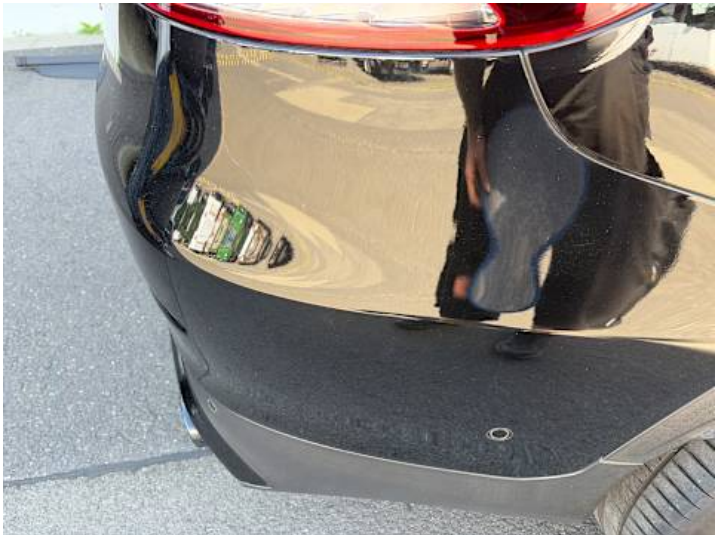
Stoßstange hinten (Kratzer, Lackschaden)

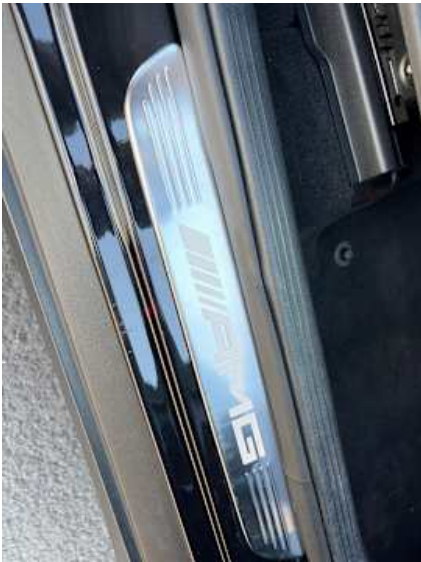
Schweller rechts (Kratzer)

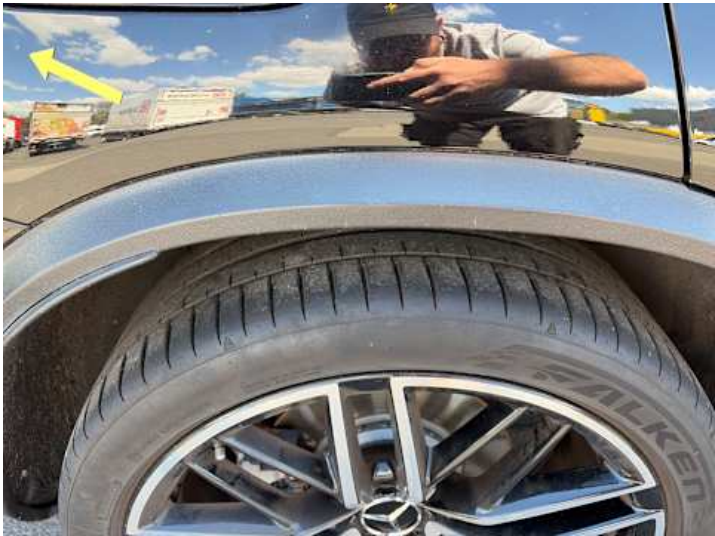
Seitenteil hinten rechts (Verformung, Kratzer)

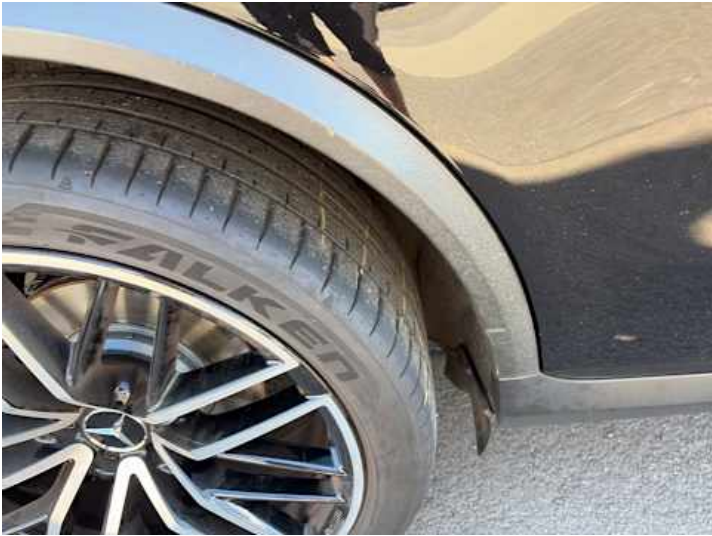
Seitenteil hinten rechts (Verformung, Kratzer)

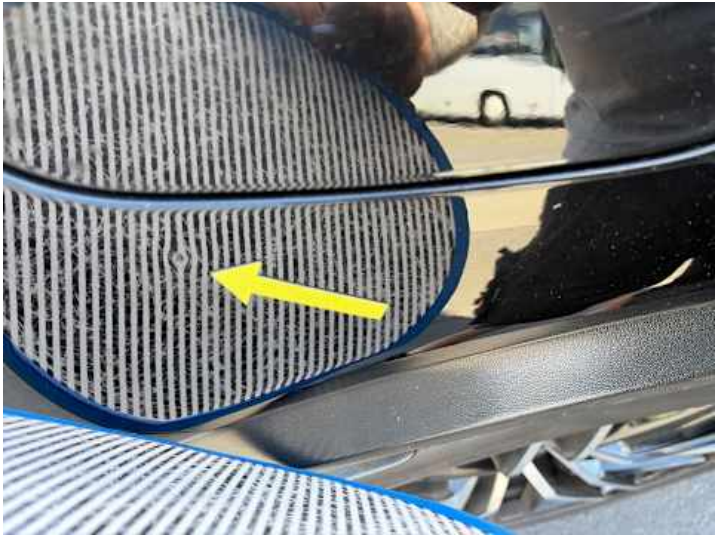
Seitenteil hinten rechts (Delle)

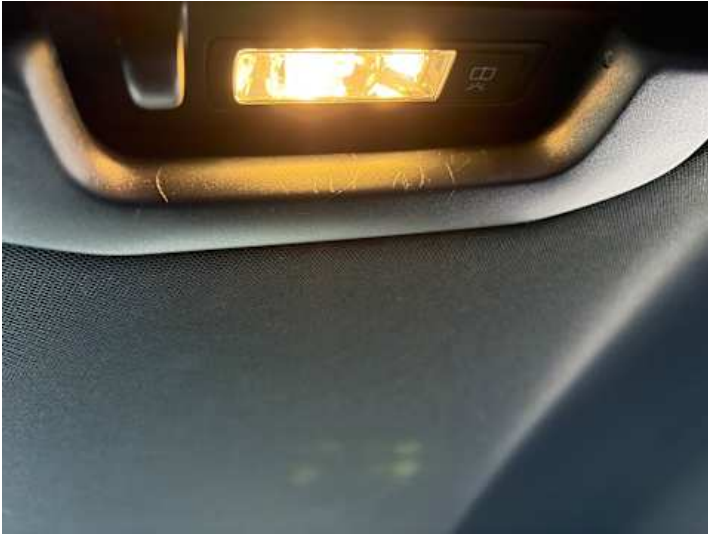
Innenraum (Kratzer)

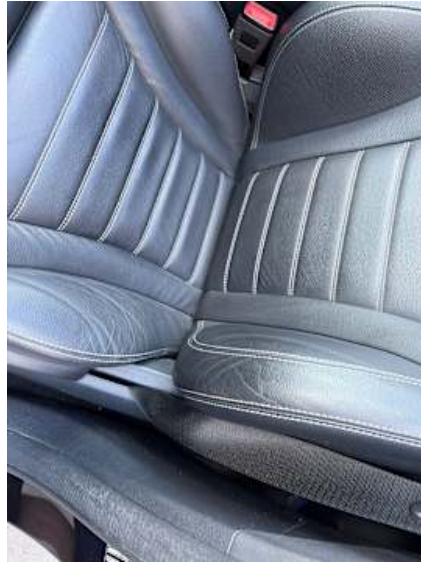
Innenraum (Verschleiß)
