## BMW X1 sDrive 18 d

EZ 01/2019 | Geländewagen | Diesel | Automatikgetriebe | 142.084km

Fahrzeug aufgenommen am: 14.08.2026

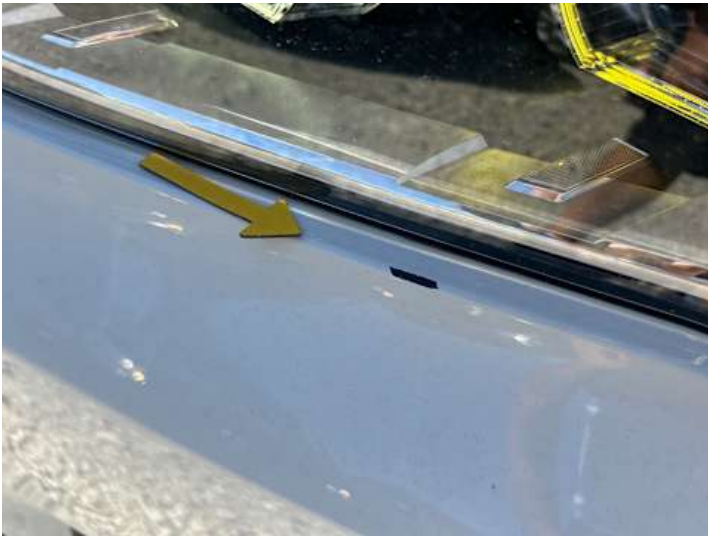
Stoßstange vorne (Kratzer)

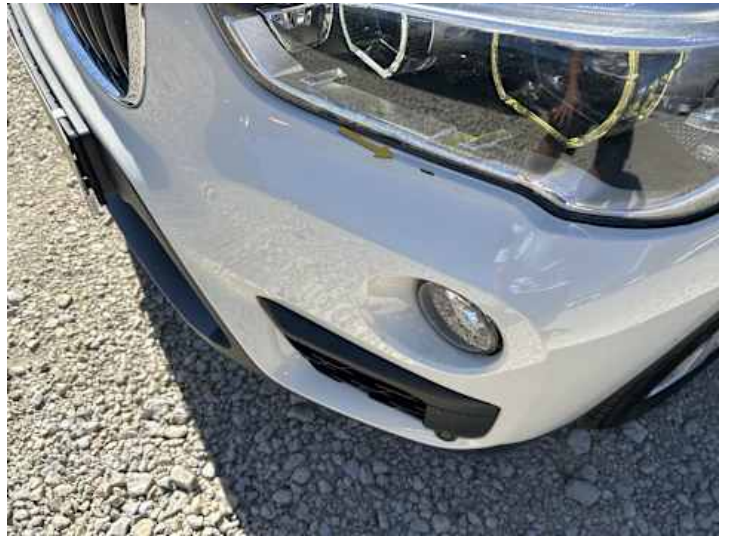
Stoßstange vorne (Kratzer)

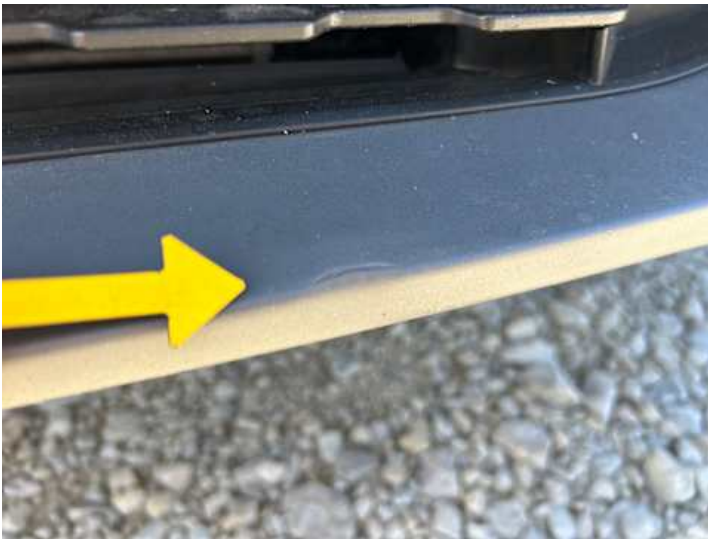
Stoßstange vorne (Kratzer, Verformung)

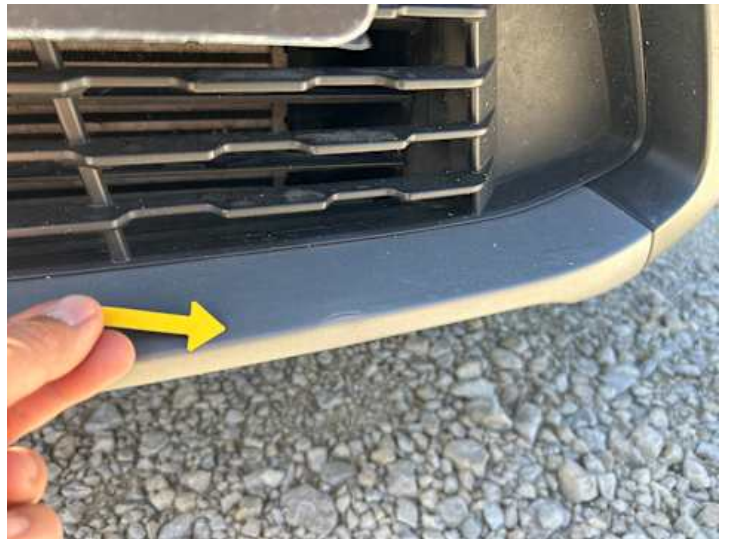
Stoßstange vorne (Kratzer, Verformung)

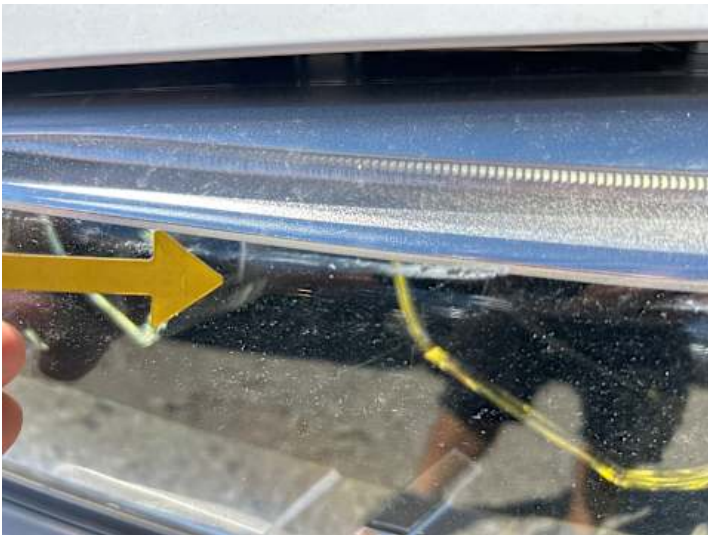
Scheinwerfer (links) (Kratzer)

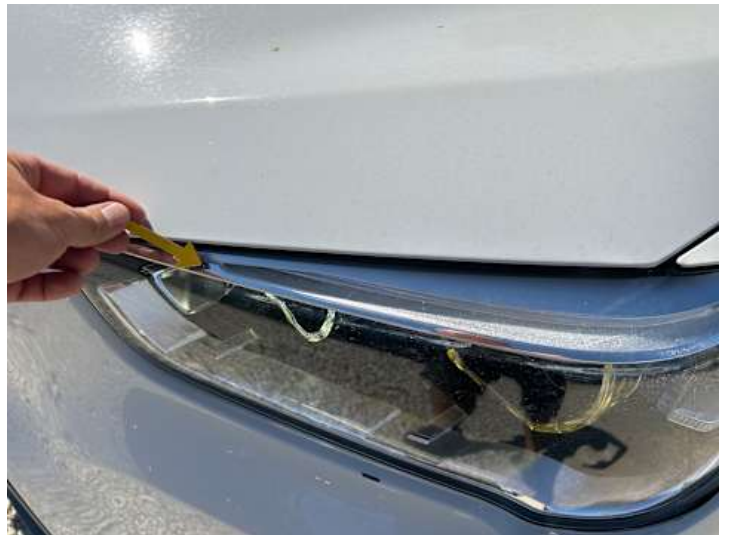
Scheinwerfer (links) (Kratzer)

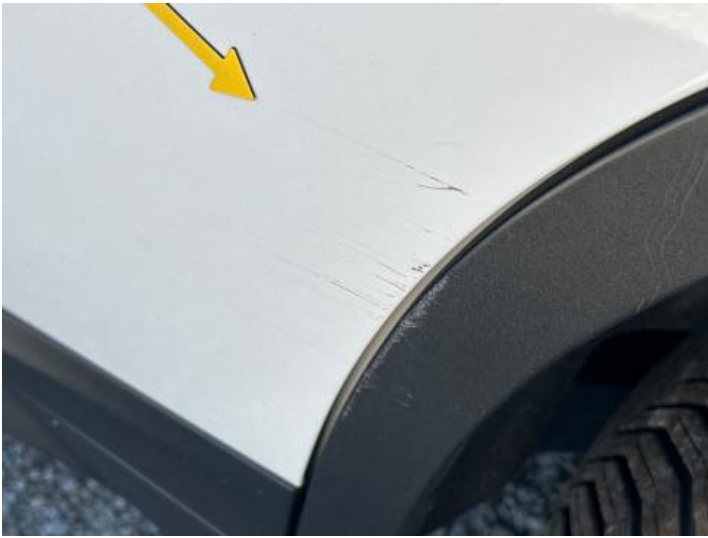
Türe hinten links (Kratzer)

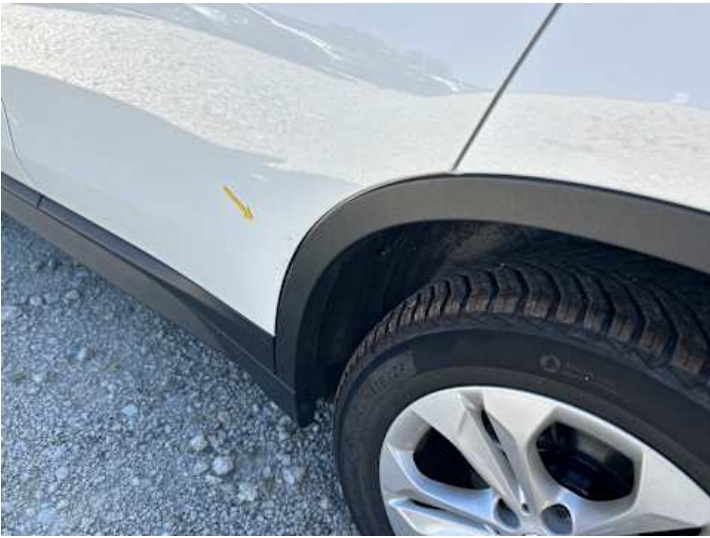
Türe hinten links (Kratzer)

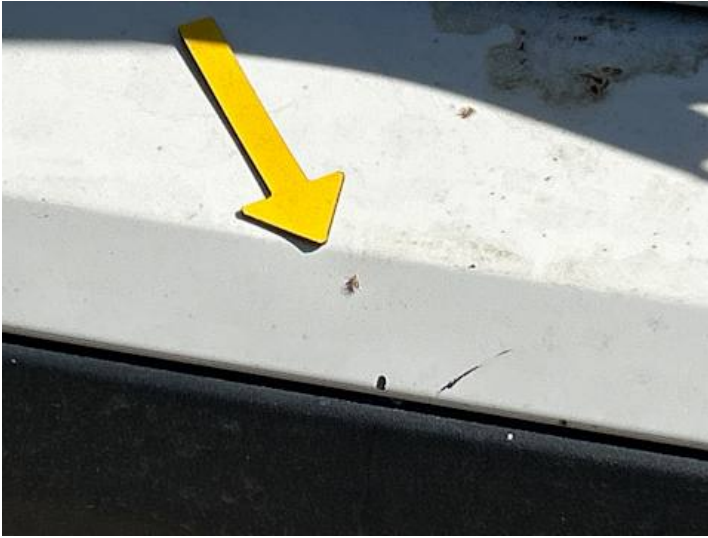
Stoßstange hinten (Kratzer)

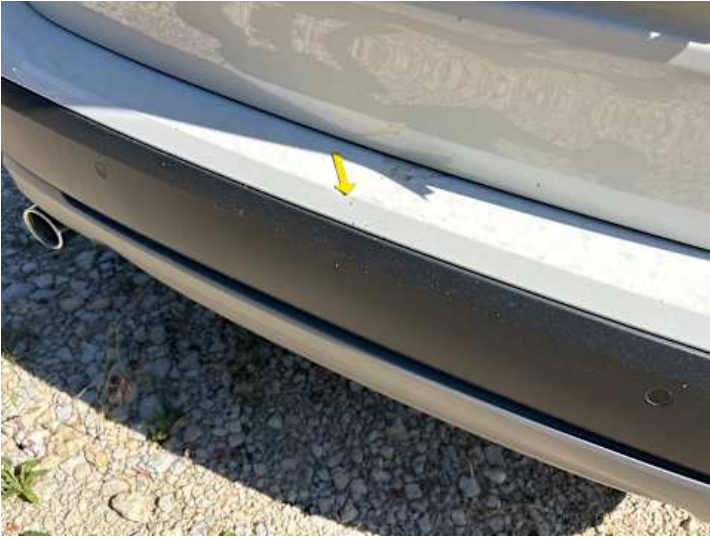
Stoßstange hinten (Kratzer)

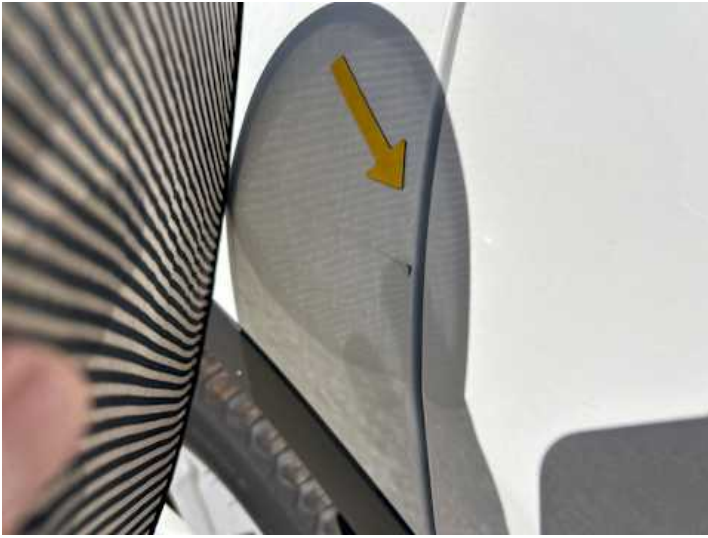
Seitenteil hinten rechts (Kratzer, Verformung)

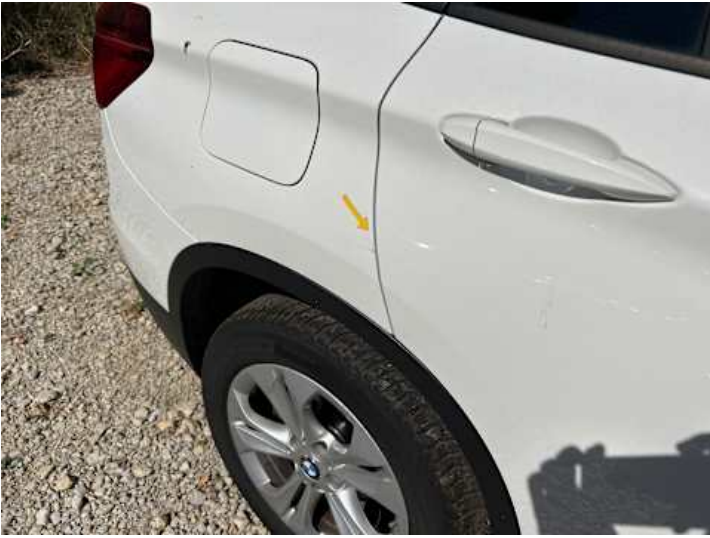
Seitenteil hinten rechts (Kratzer, Verformung)

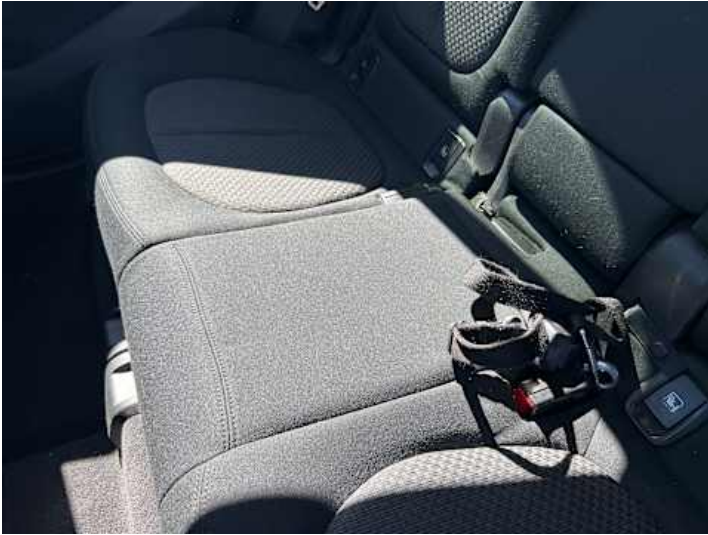
Tiergeruch; Raucherfahrzeug;

Innenraum (Tierhaare/Tiergeruch)

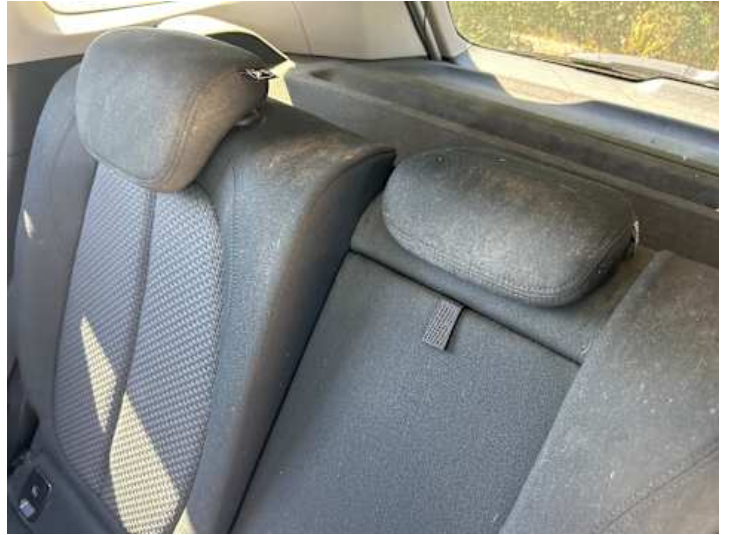
Innenraum (Verschmutzung)

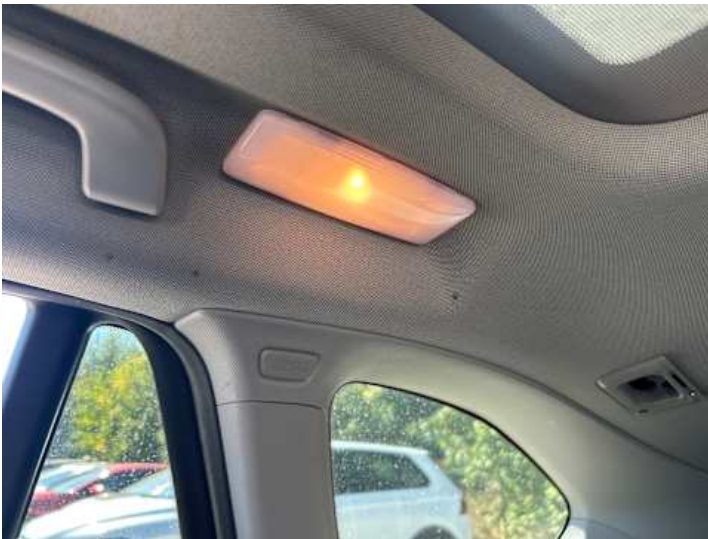
Innenraum (Verschmutzung)

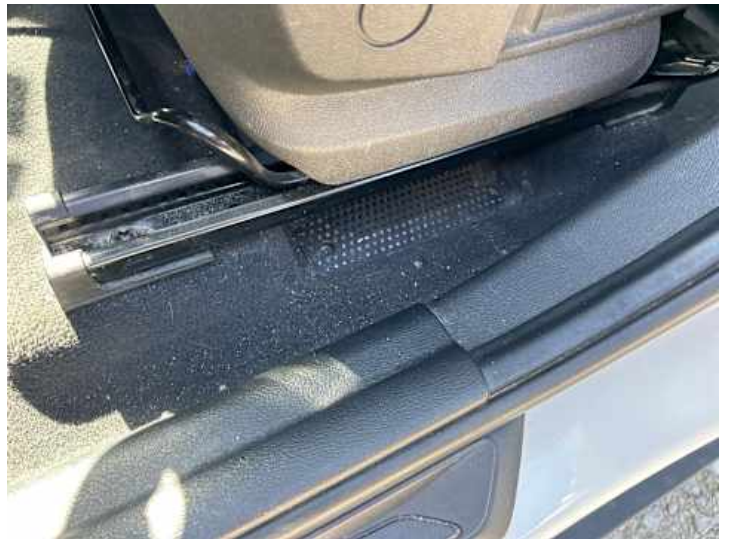
Innenraum (Brandloch)

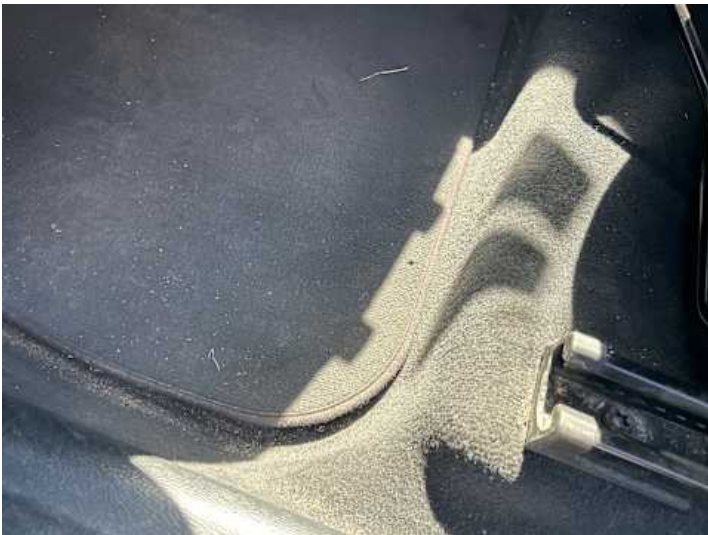
Innenraum (Brandloch)
