FIAT SCUDO (506) KASTEN (2022->) L1 BASIS MOTOR 1,5 LTR. - 75 KW MULTIJET KAT KASTEN

VIN: VXFVFEHTMPZ086420

Bewertungsdetails

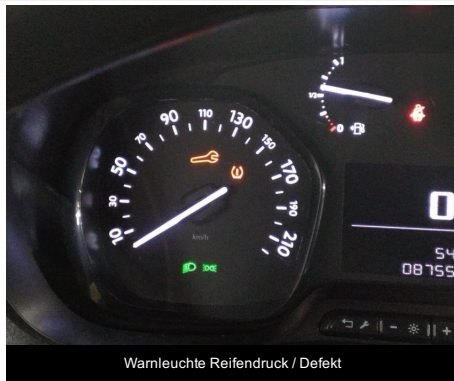
| # | Element | Defekt | Korrektur |
|---|---|---|---|
| 001 | Warnleuchte Reifendruck | Defekt | Prüfen |

Warnleuchte Reifendruck / Defekt

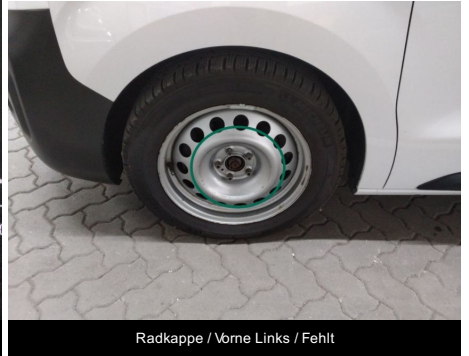
| # | Element | Defekt | Korrektur |
|---|---|---|---|
| 002 | Radkappe / Vorne Links | Fehlt | Ersetzen |

Radkappe / Vorne Links / Fehlt

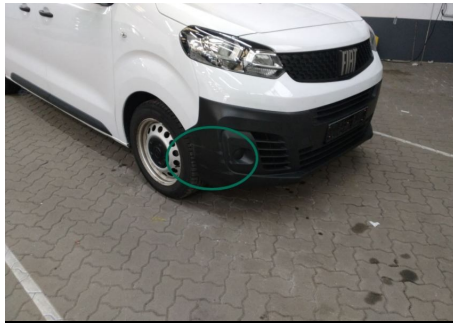
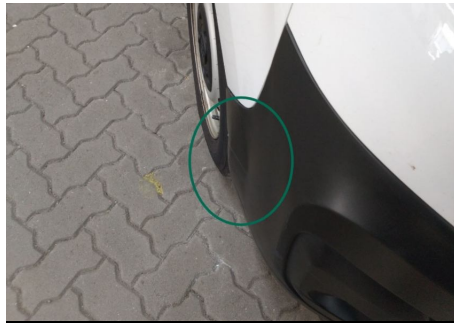
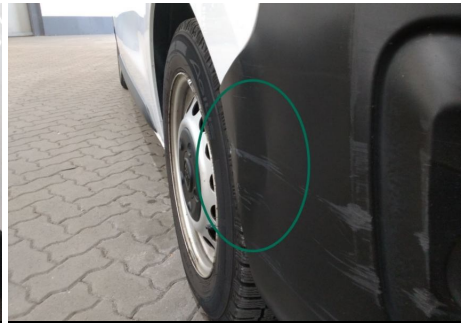
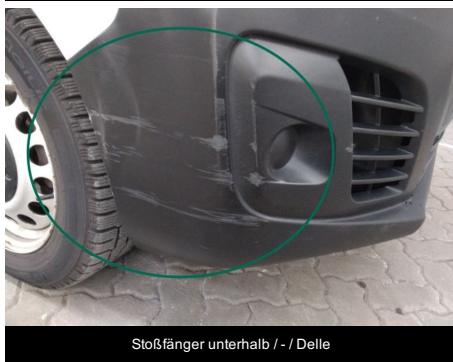
| # | Element | Defekt | Korrektur |
|---|---|---|---|
| 003 | Stoßfänger unterhalb / - 1 | Delle | Ersetzen |

Stoßfänger unterhalb / - / Delle

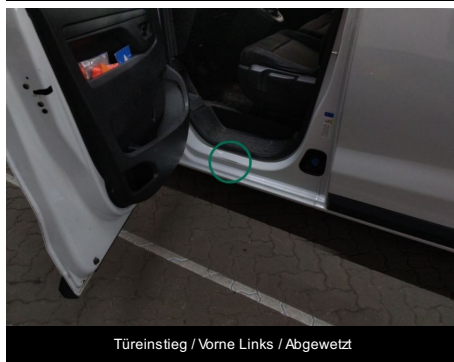
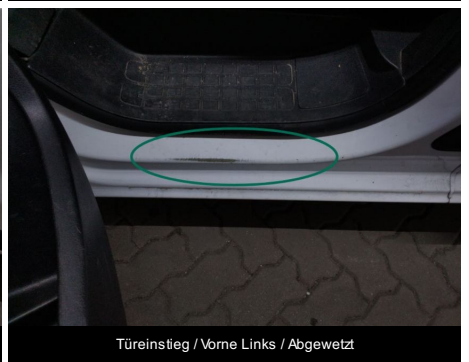
005 Türeinstieg / Vorne Links

Abgewetzt

Türeinstieg / Vorne Links / Abgewetzt

Lackieren

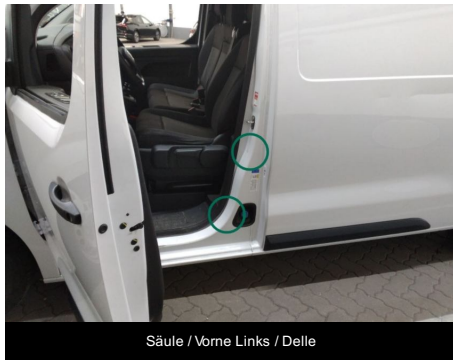
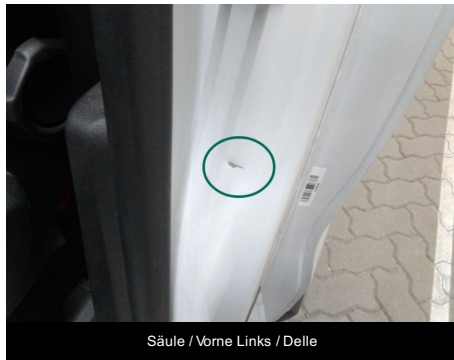
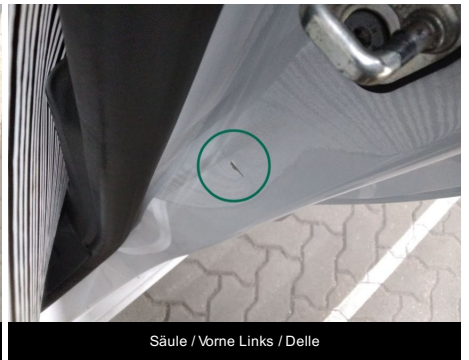
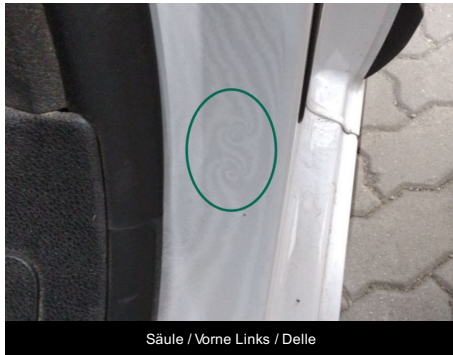
006 Säule / Vorne Links <sup>2</sup>

Delle

Säule / Vorne Links / Delle

Reparieren

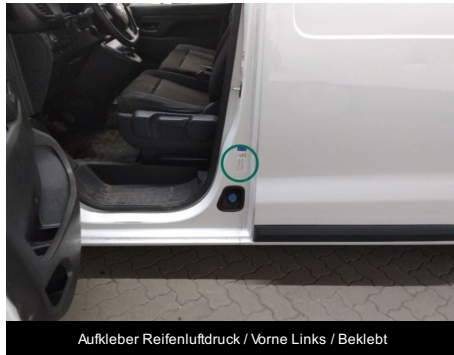
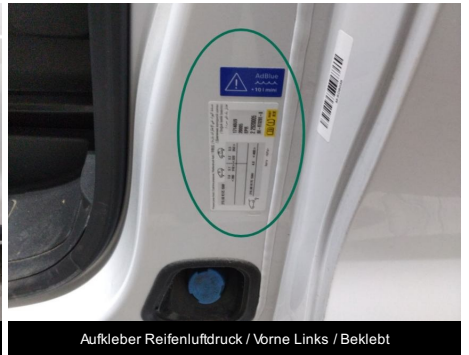
007 Aufkleber Reifenluftdruck / Vorne Links

Beklebt

Aufkleber Reifenluftdruck / Vorne Links / Beklebt

Ersetzen

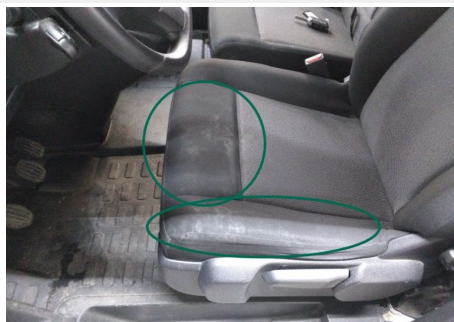
008 Polster Sitzfläche / Vorne Links

Fleck

Polster Sitzfläche / Vorne Links / Fleck

Reinigen

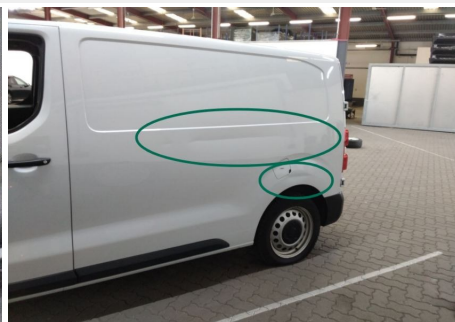
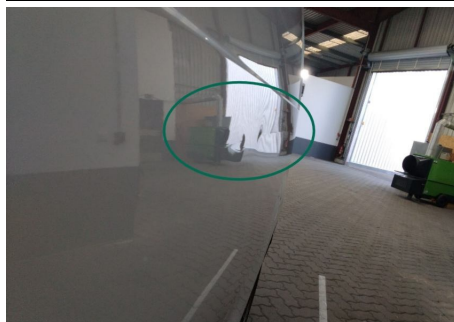
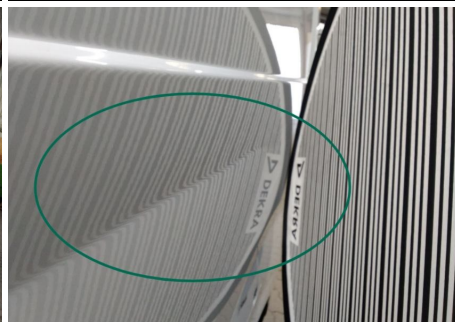
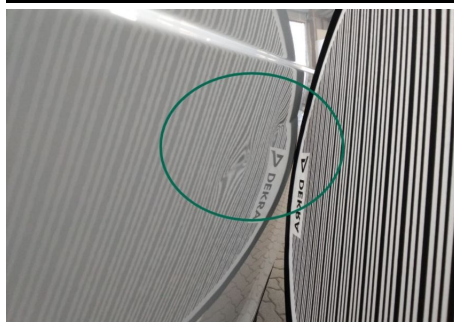
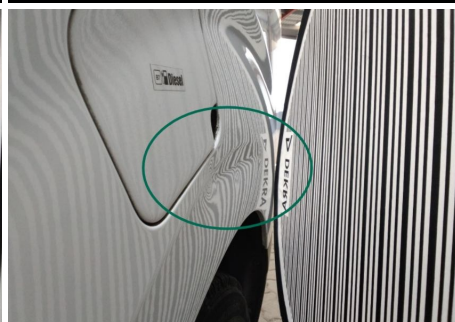
009 Seitenwand / Unten Links  
Mit Fenster : Nein

Delle

Seitenwand / Unten Links / Delle

Reparieren

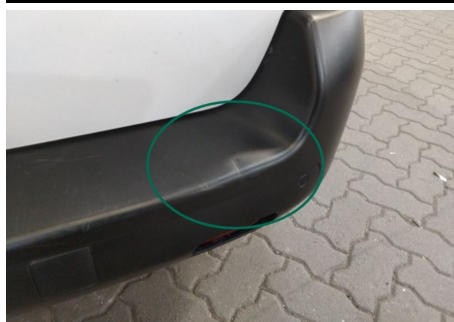
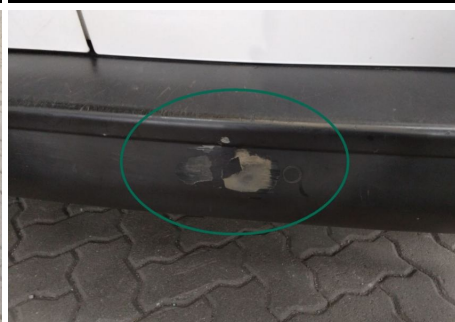
| 010 | Stoßfänger / Hinten <sup>3</sup> | Delle | Ersetzen |

Stoßfänger / Hinten / Delle

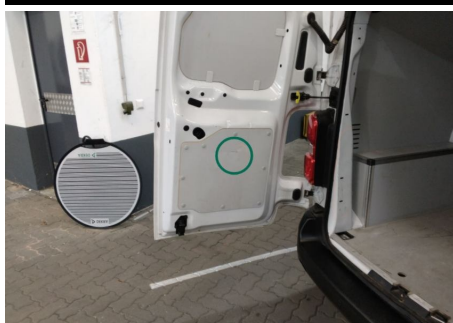
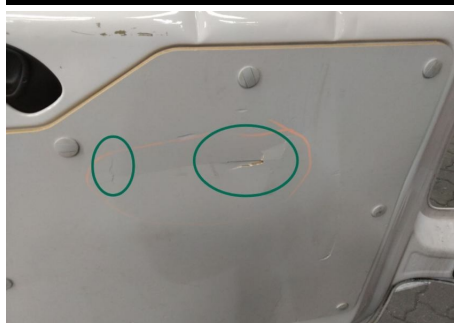
| 012 | Innenverkleidung Laderaum / Unten Hinten Links<br>Bezugsmaterial : Holz | Gebrochen | Ersetzen |

Innenverkleidung Laderaum / Unten Hinten Links / Gebrochen

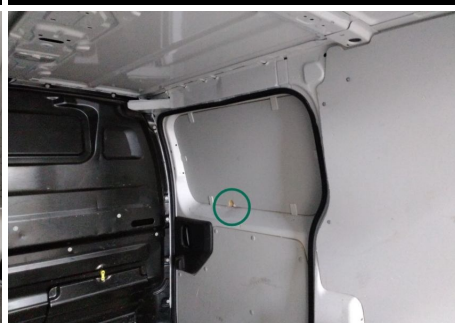
| 013 | Innenverkleidung Laderaum / Oben Vorne Rechts<br>Bezugsmaterial : Holz | Gebrochen | Ersetzen |

Innenverkleidung Laderaum / Oben Vorne Rechts / Gebrochen

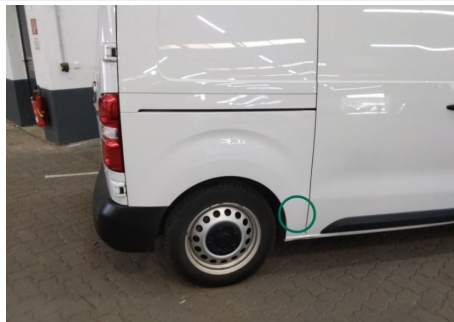
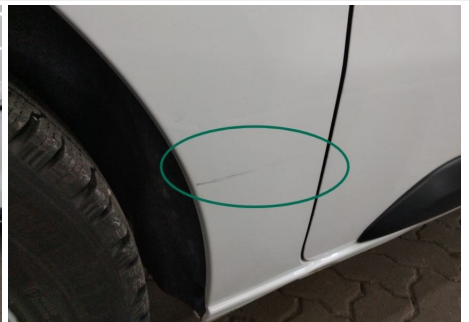
| 014 | Seitenwand / Unten Rechts<br>Mit Fenster : Nein | Kratzer | Lackieren |

Seitenwand / Unten Rechts / Kratzer

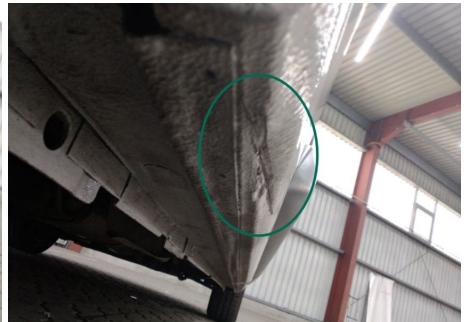
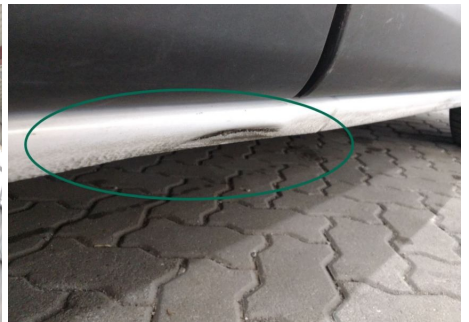
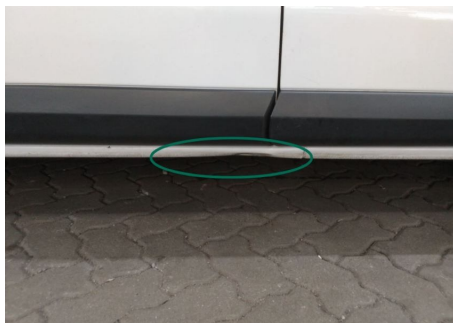
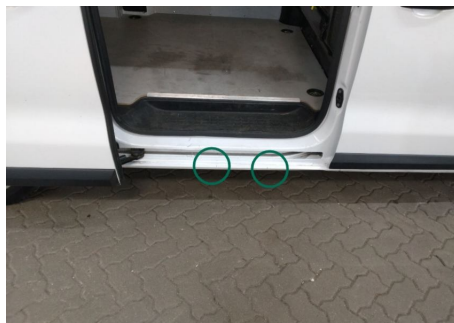
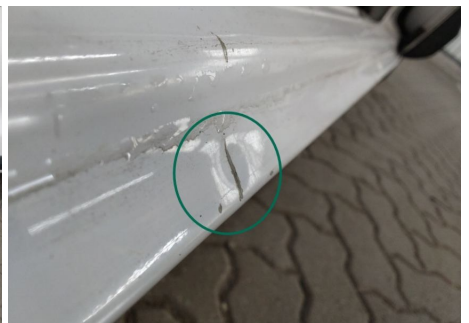
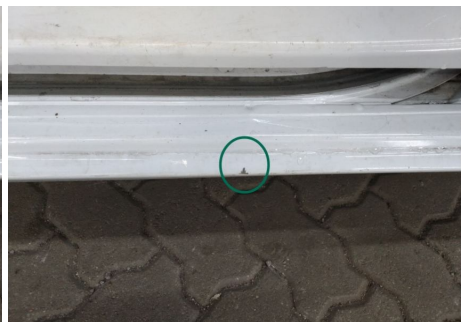
| 015 | Schweller / Hinten Rechts<br>Länge : Lang | Delle | Reparieren |

Schweller / Hinten Rechts / Delle

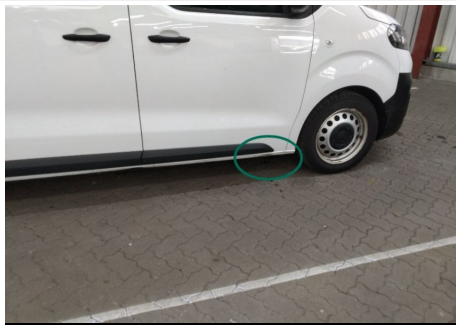
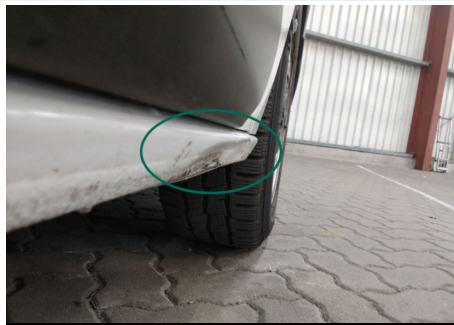
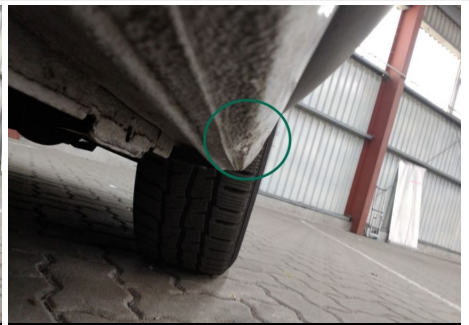
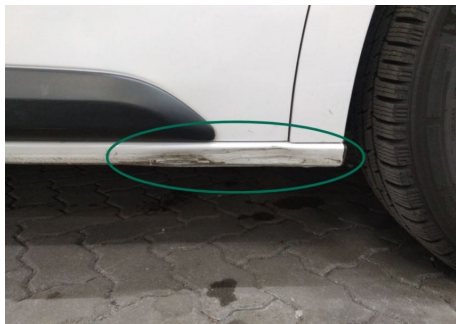
| 016 | Schweller / Vorne Rechts<br>Länge : Medium | Delle | Reparieren |

Schweller / Vorne Rechts / Delle

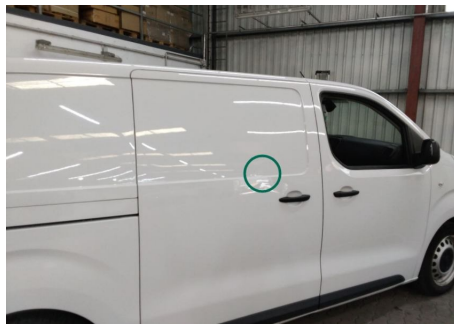
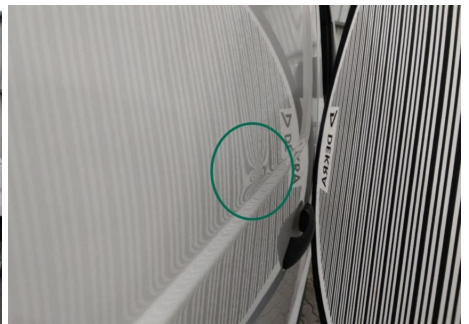
| 017 | Tür / Mitte Rechts<br>Mit Fenster : Nein | Delle | Smart Repair |

Tür / Mitte Rechts / Delle

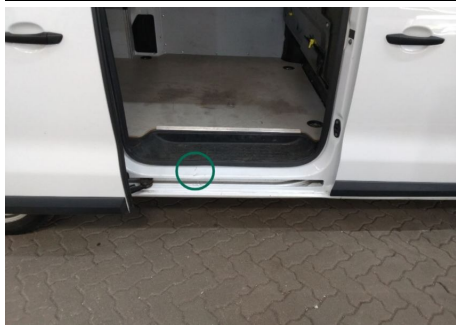
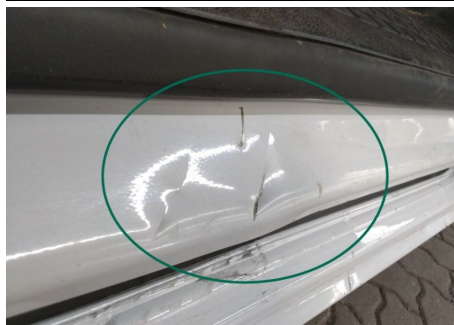
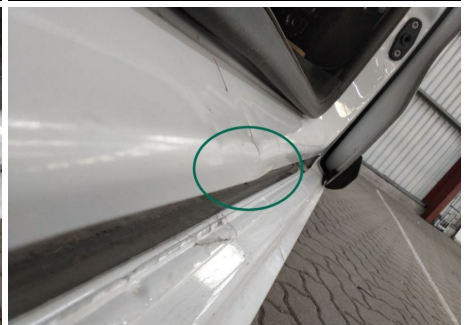
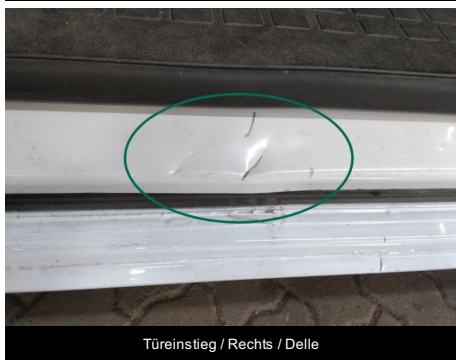
| 018 | Türeinstieg / Rechts | Delle | Reparieren |

Türeinstieg / Rechts / Delle

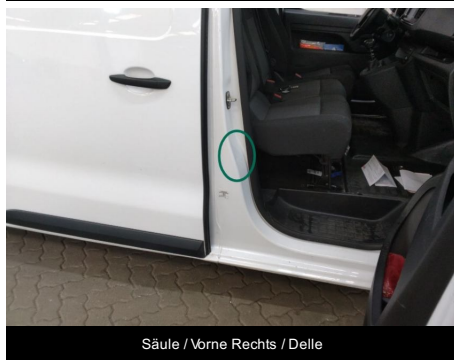
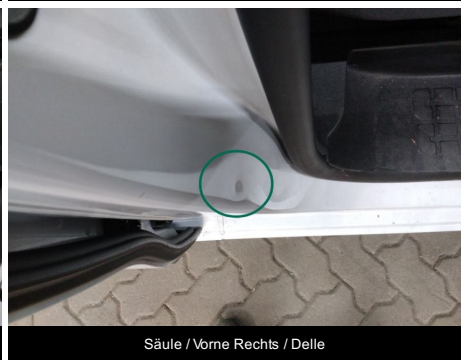
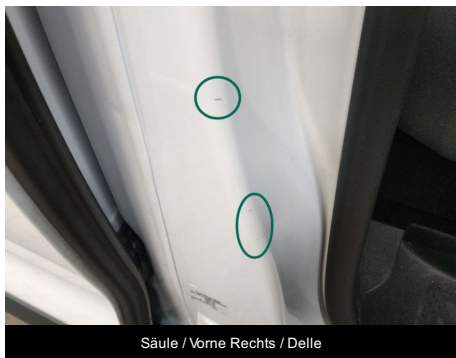
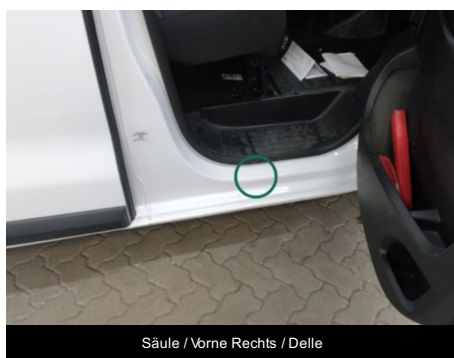
| 020 | Säule / Vorne Rechts <sup>4</sup> | Delle | Reparieren |

Säule / Vorne Rechts / Delle

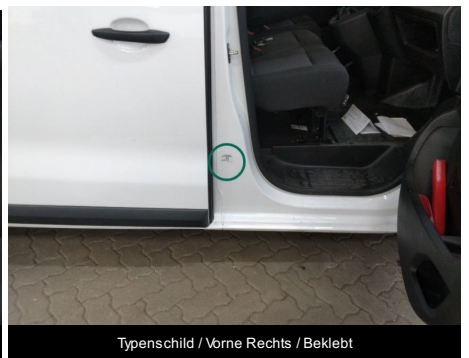
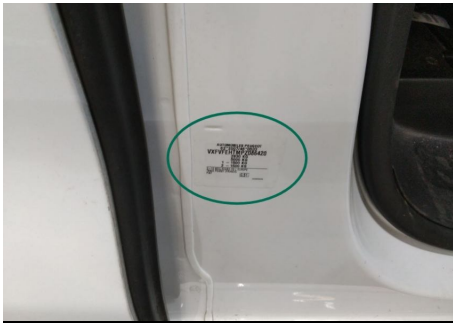
| 022 | Typenschild / Vorne Rechts | Beklebt | Ersetzen |

Typenschild / Vorne Rechts / Beklebt

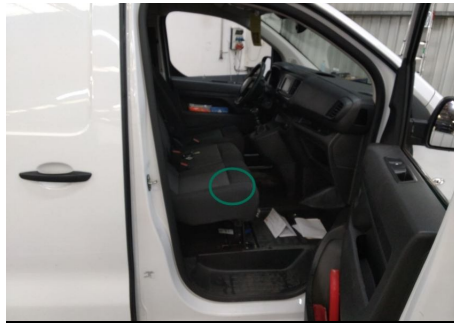
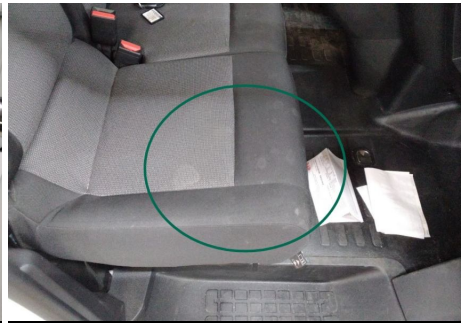
| 023 | Polster Sitzfläche / Vorne Rechts | Fleck | Reinigen |

Polster Sitzfläche / Vorne Rechts / Fleck

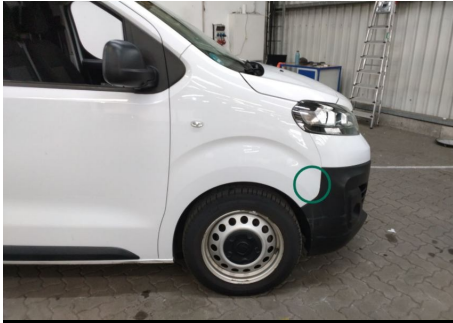
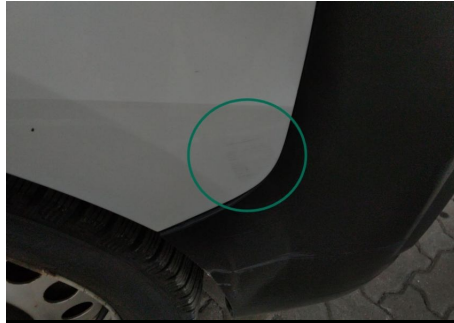
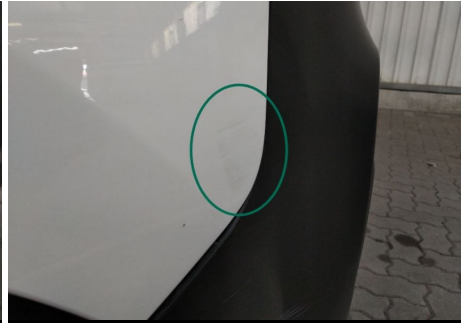
| 024 | Kotflügel / Vorne Rechts | Kratzer | Lackieren |

Kotflügel / Vorne Rechts / Kratzer

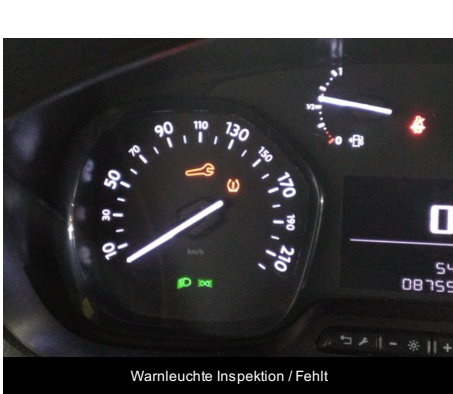
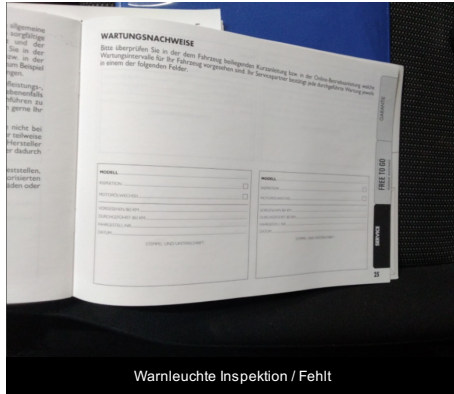
| 030 | Warnleuchte Inspektion | Fehlt | Ausführen |

Warnleuchte Inspektion / Fehlt
