## Hyundai i10 YES!

EZ 05/2015 | Kleinwagen | Benzin | Schaltgetriebe | 105.679km

Fahrzeug aufgenommen am: 17.07.2026

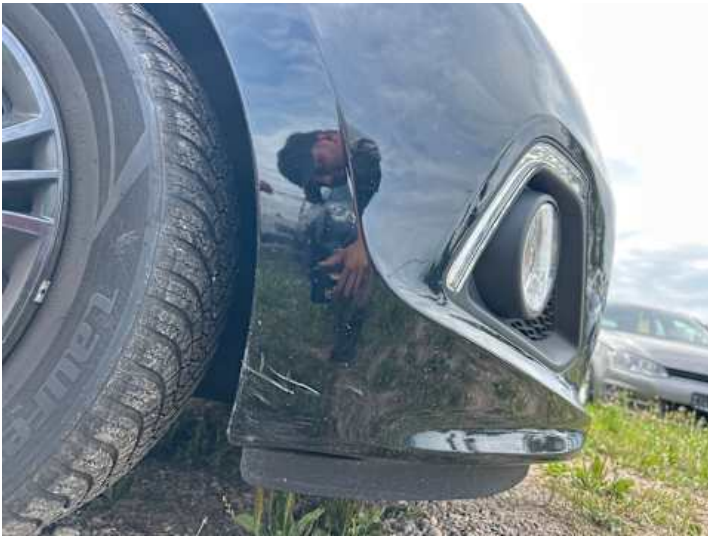
Stoßstange vorne (Kratzer, Lackschaden)

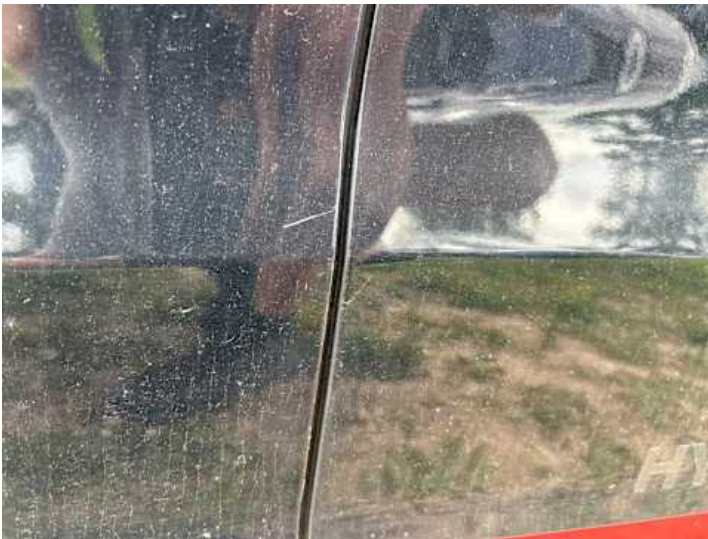
Fahrtür (Kratzer)

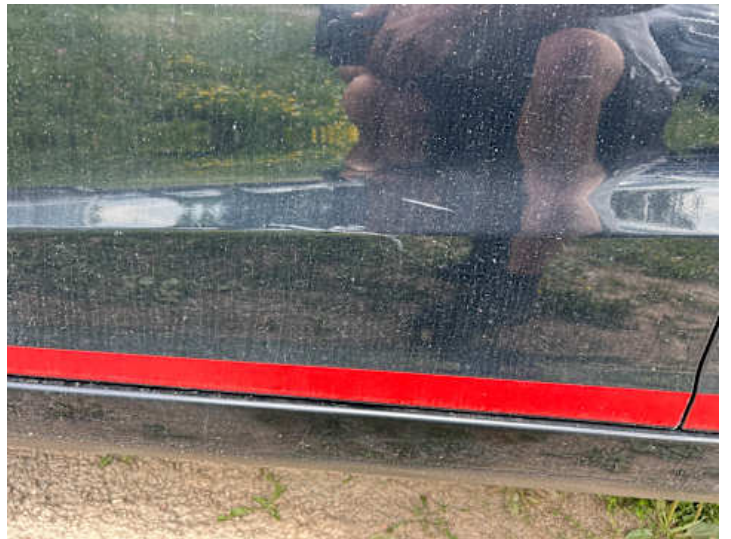
Fahrtür (Kratzer)

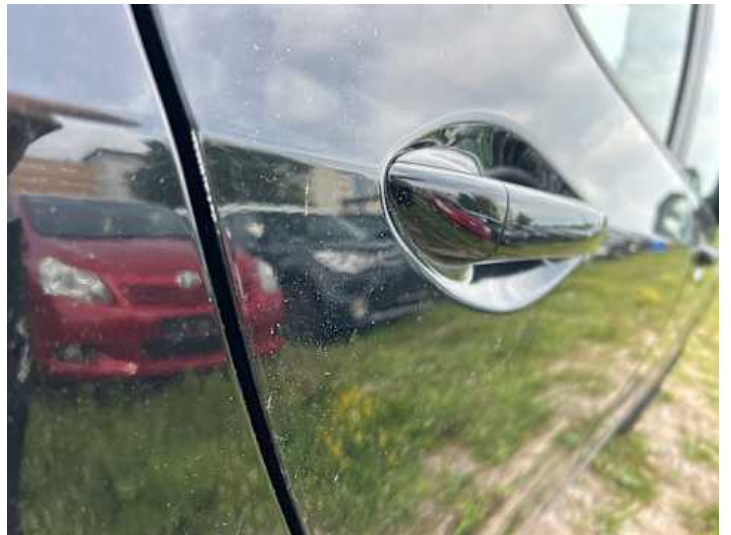
Türe hinten rechts (Kratzer)

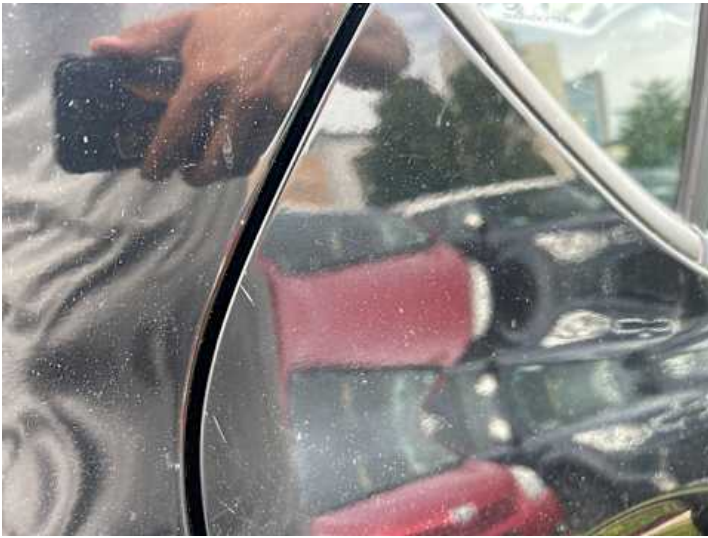
Türe hinten rechts (Kratzer)

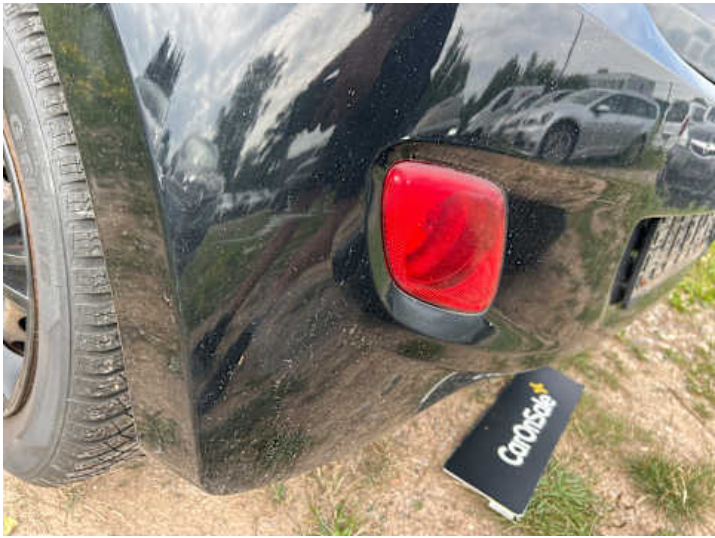
Stoßstange hinten (Kratzer)

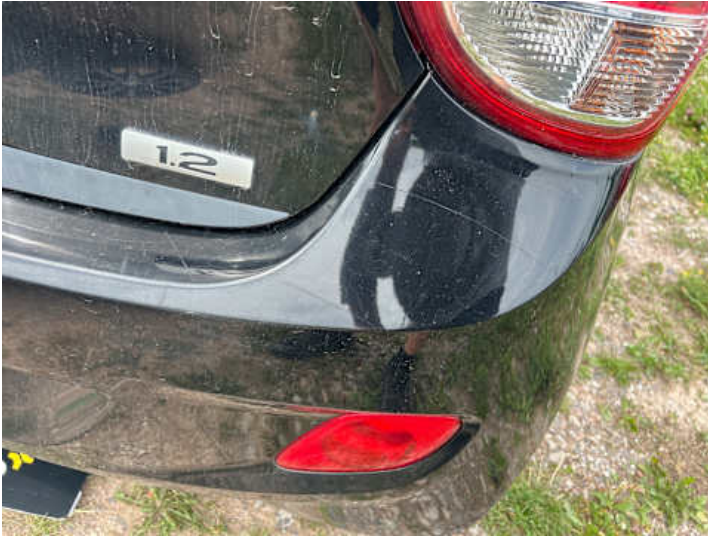
Stoßstange hinten (Kratzer)

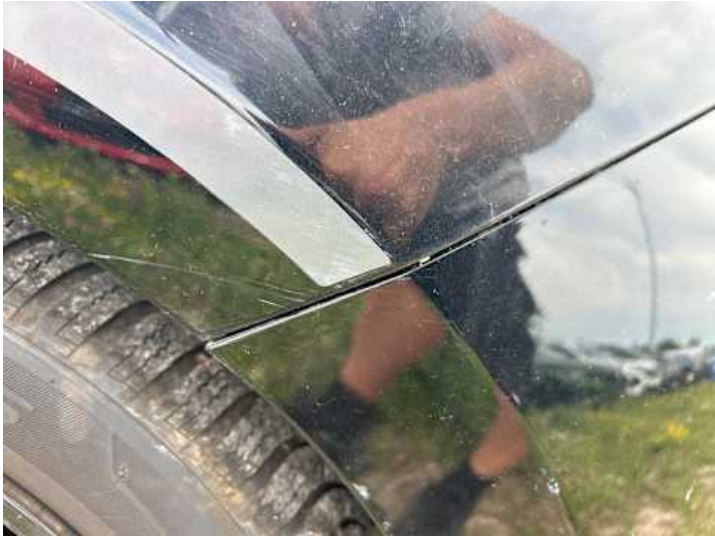
Kotflügel vorne rechts (Kratzer)

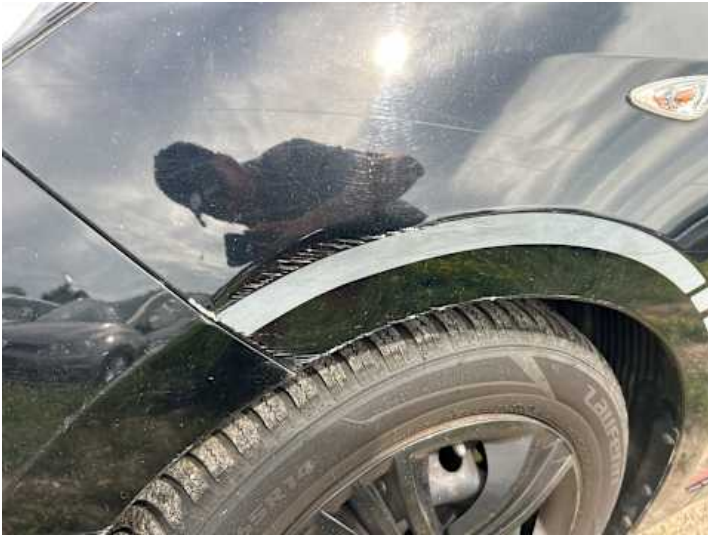
Kotflügel vorne rechts (Delle, Kratzer, Lackschaden)

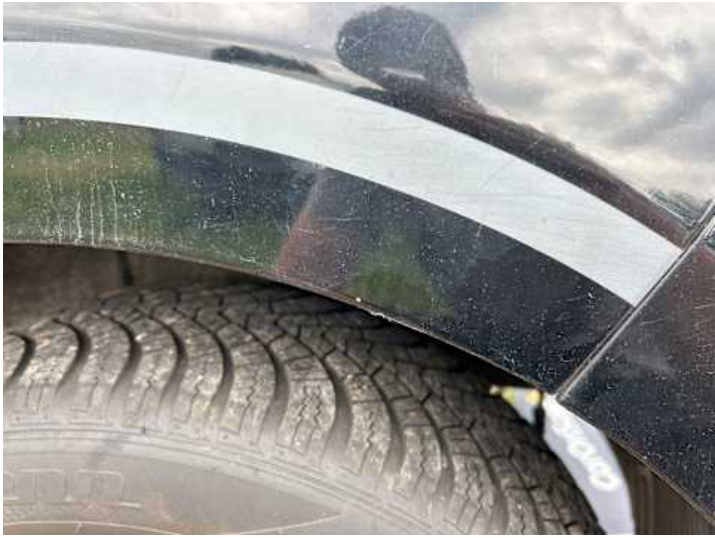
Seitenteil hinten links (Steinschlag)

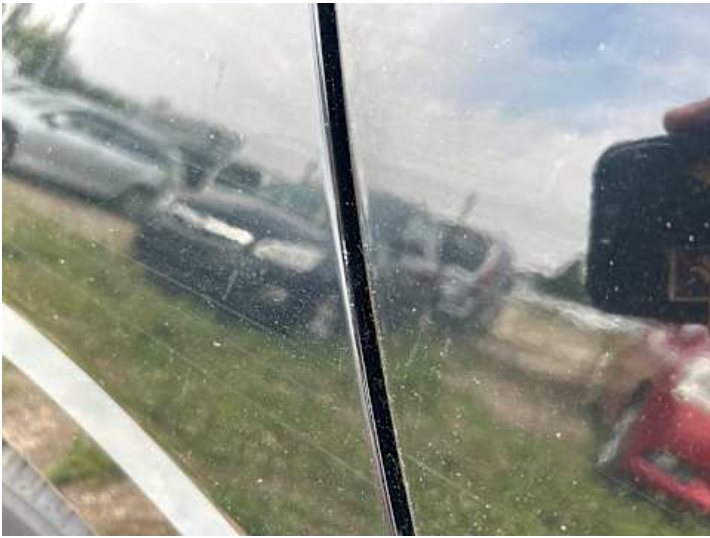
Seitenteil hinten rechts (Kratzer)

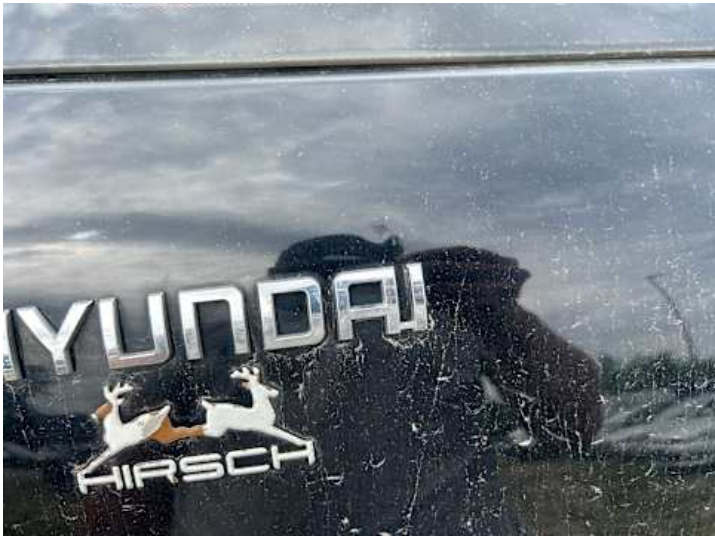
Heckklappe (Delle)

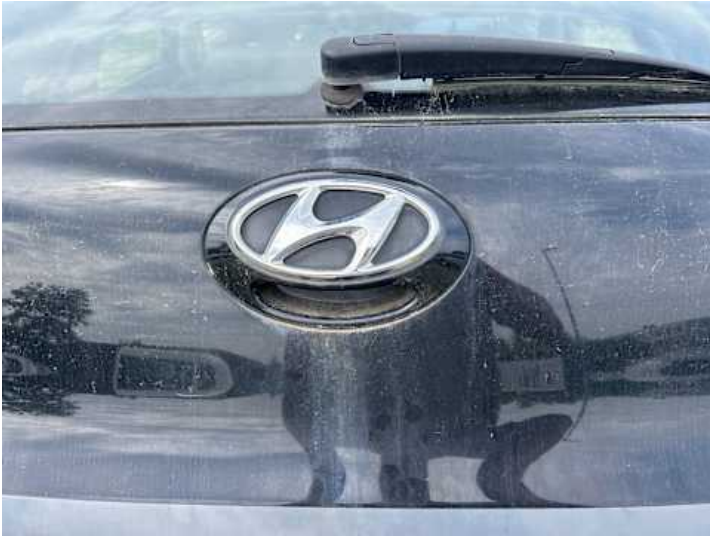
Heckklappe (Ausgeblichen/Matt)

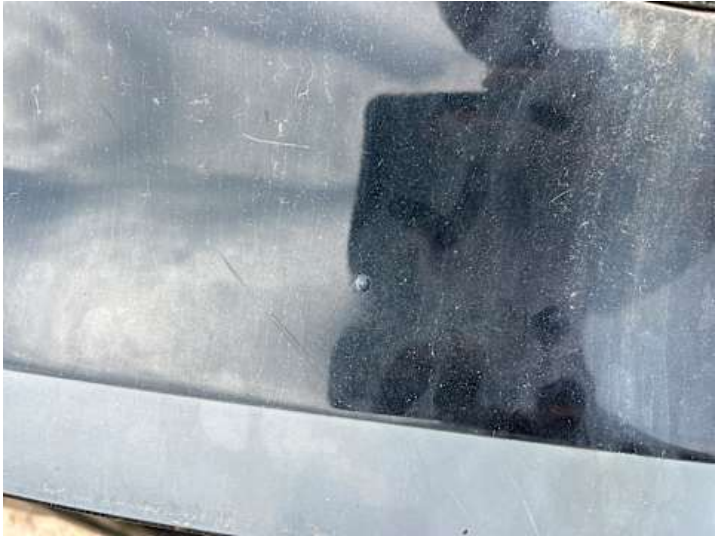
Heckklappe (Rost)

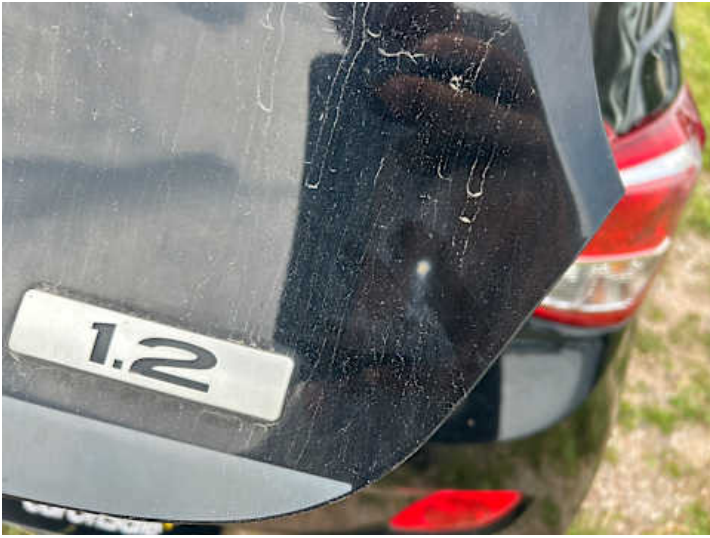
Heckklappe (Rost)

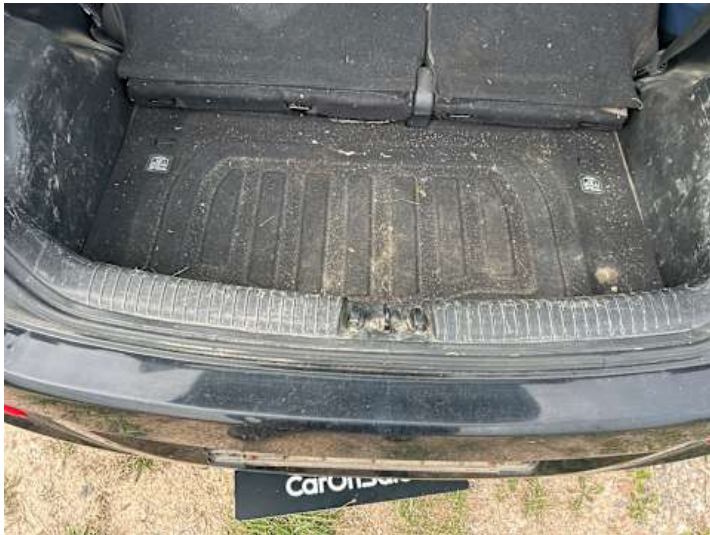
Innenraum (Kratzer)

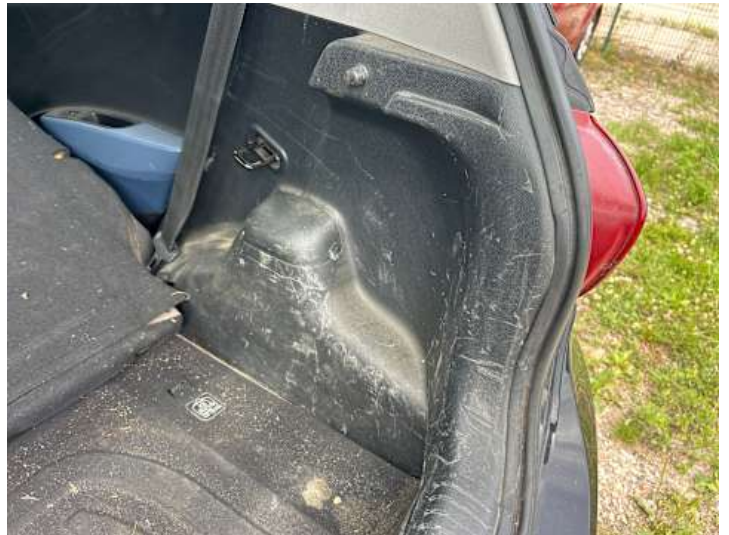
Innenraum (Kratzer)

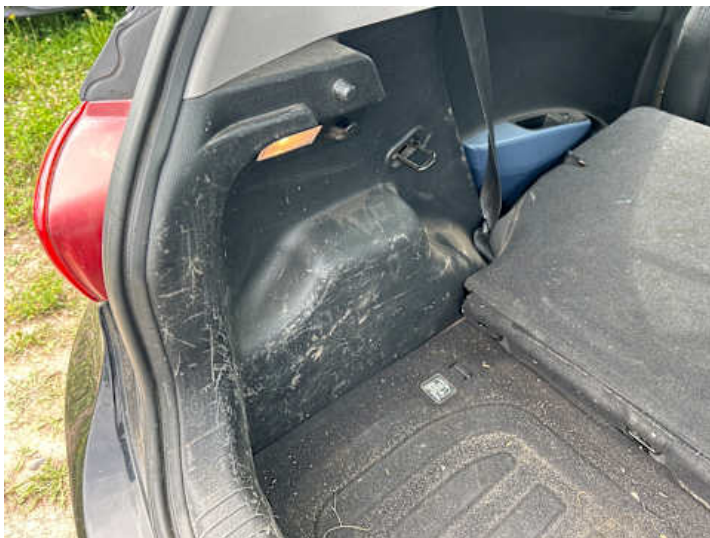
Innenraum (Kratzer)

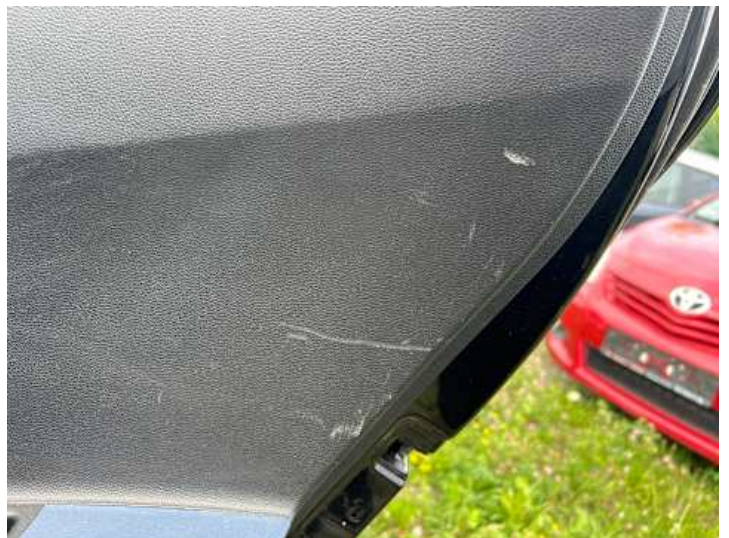
Innenraum (Kratzer)

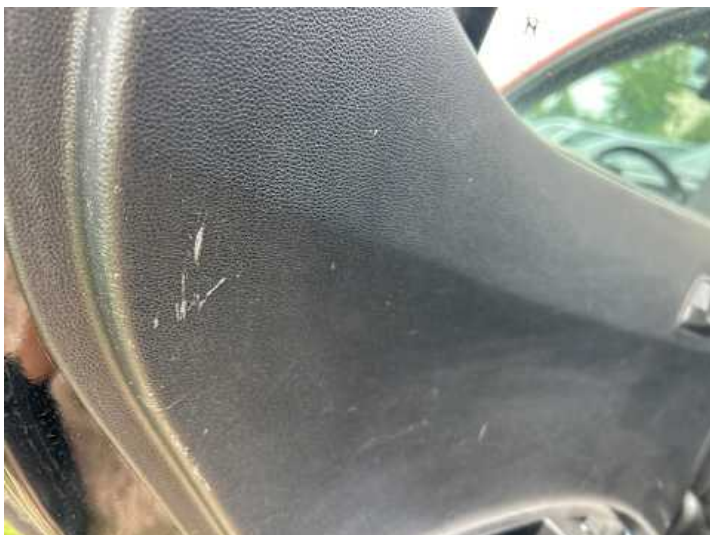
Innenraum (Kratzer)

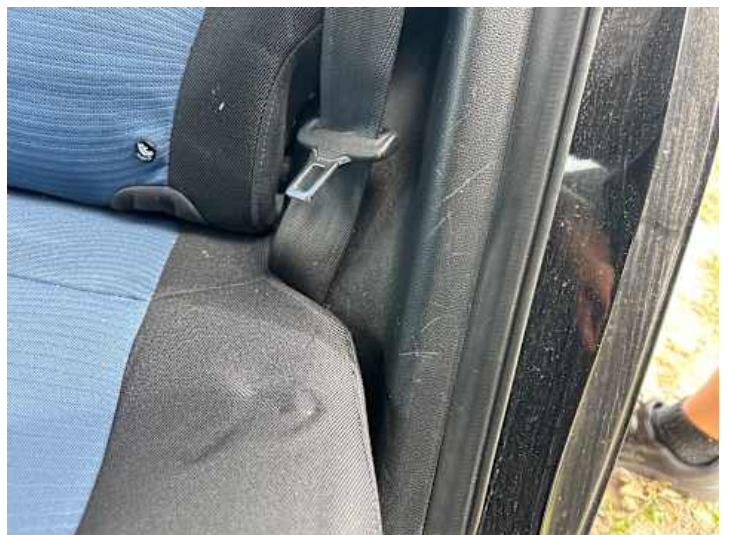
Innenraum (Kratzer)

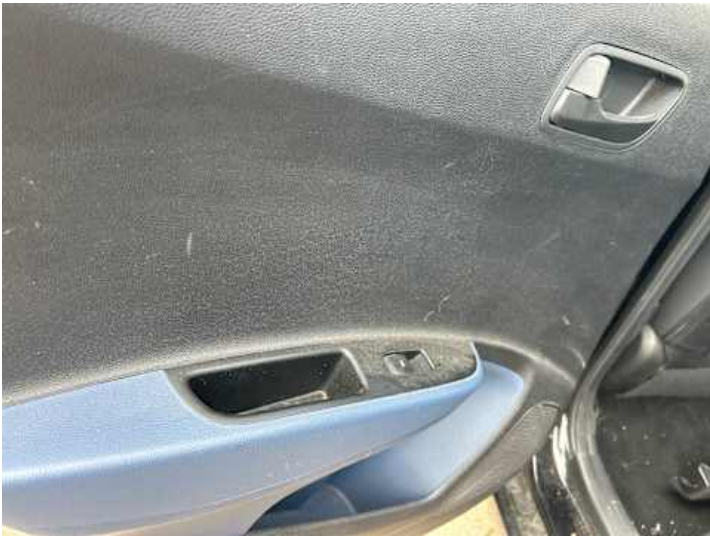
Innenraum (Kratzer)

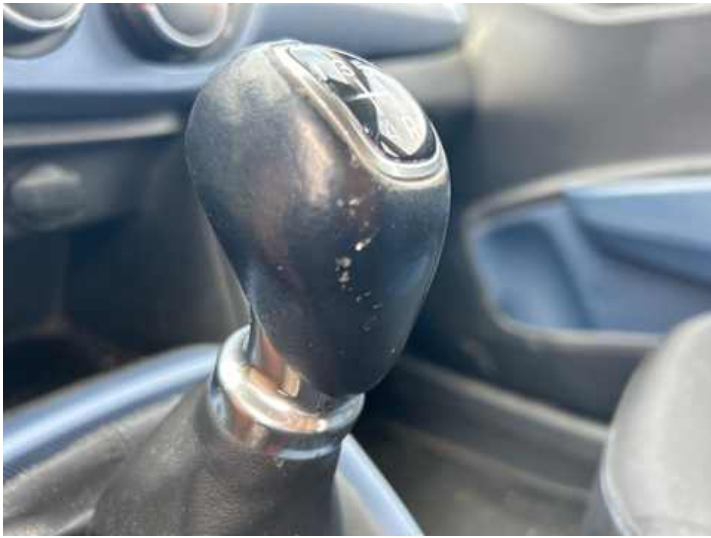
Innenraum (Kratzer)

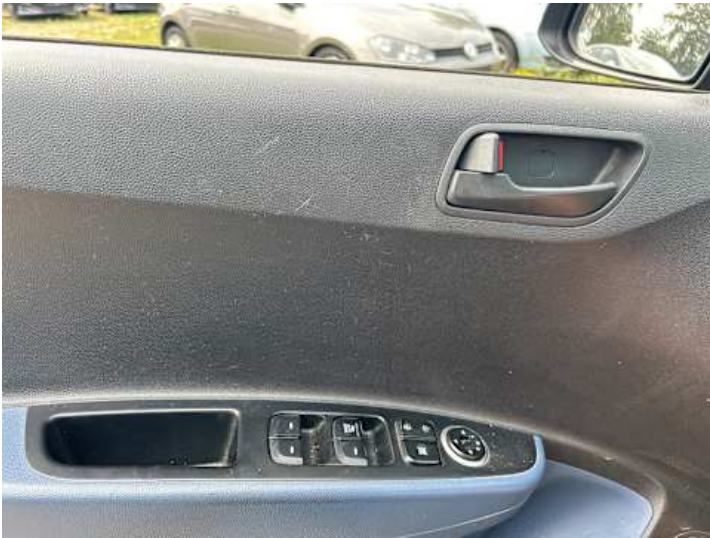
Innenraum (Kratzer)

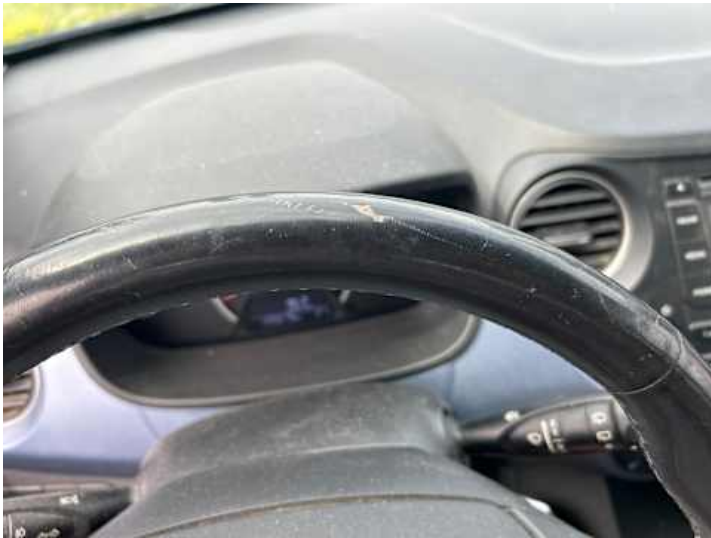
Innenraum (Kratzer)

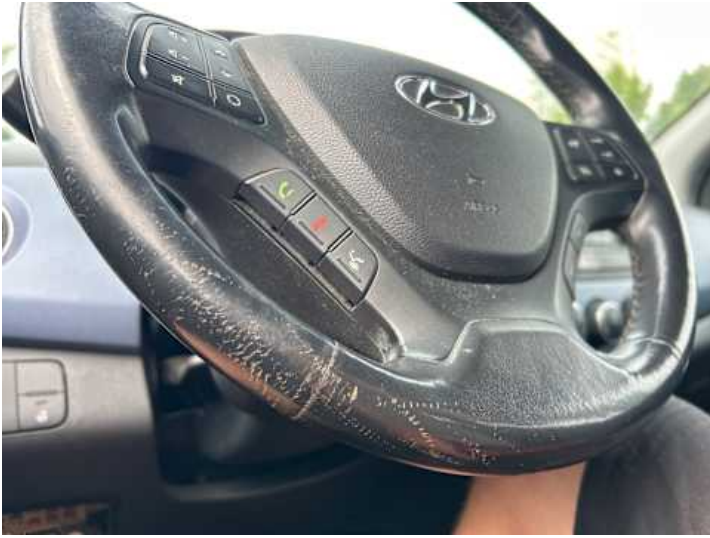
Innenraum (Kratzer)

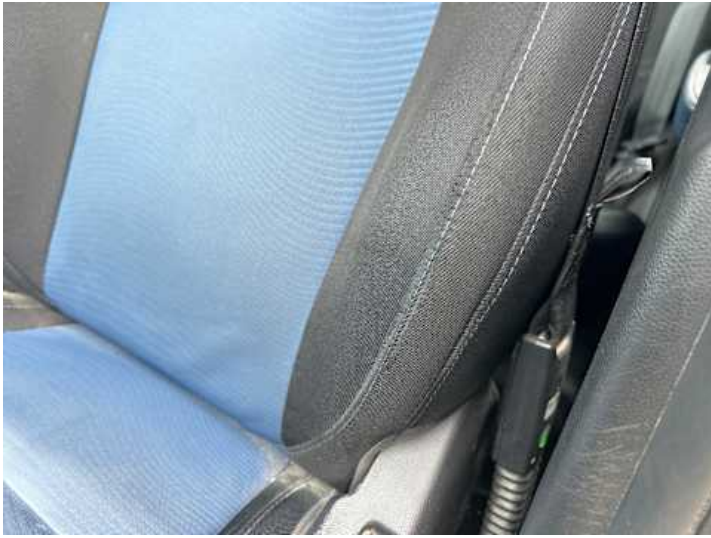
Innenraum (Verschleiß)

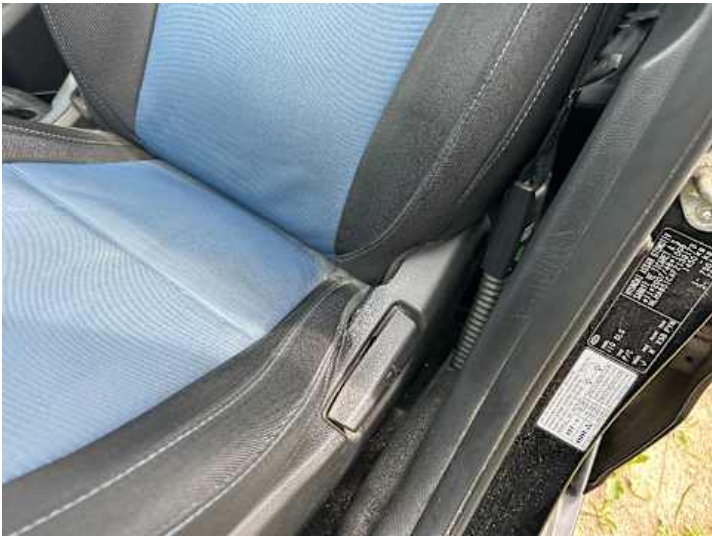
Innenraum (Verschleiß)
