## Mercedes-Benz E 350 BlueTec / d

EZ 06/2015 | Roadster/Cabrio | Diesel | Automatikgetriebe | 74.251km  
Besteuerung: Differenzbesteuert (§25a UStG)  
Fahrzeugstandort: 12\*\*\*  
Fahrzeug aufgenommen am: 28.08.2026

# Hinweise zum Zustandsbericht

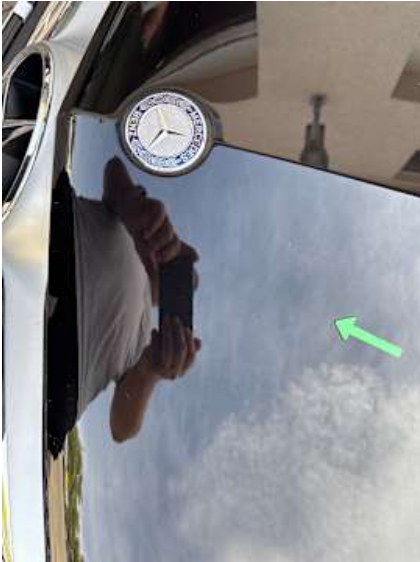
Motorhaube (Steinschlag)

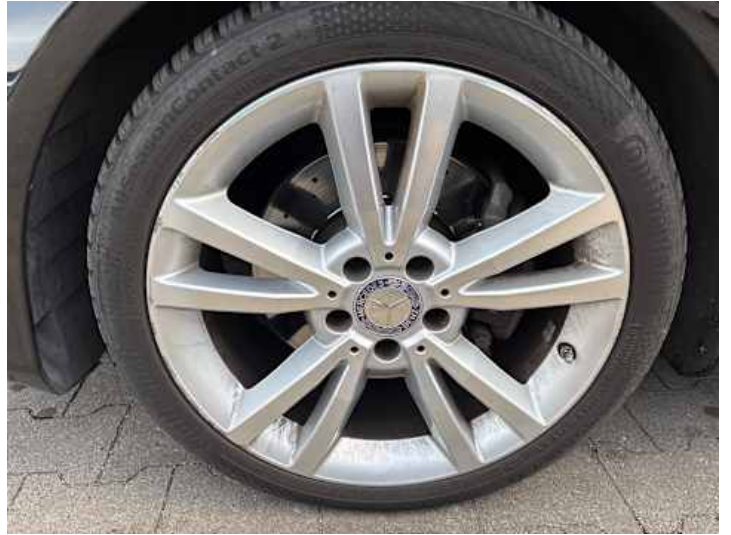
Rad (Kratzer)

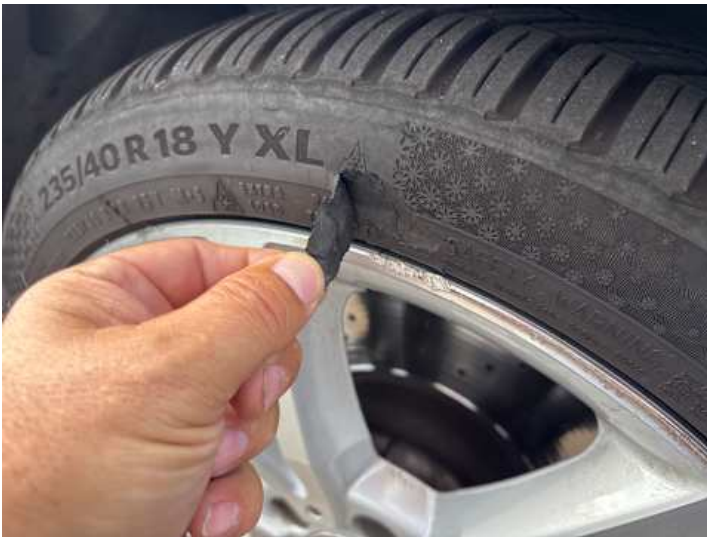
Rad (Kratzer, Kerben)

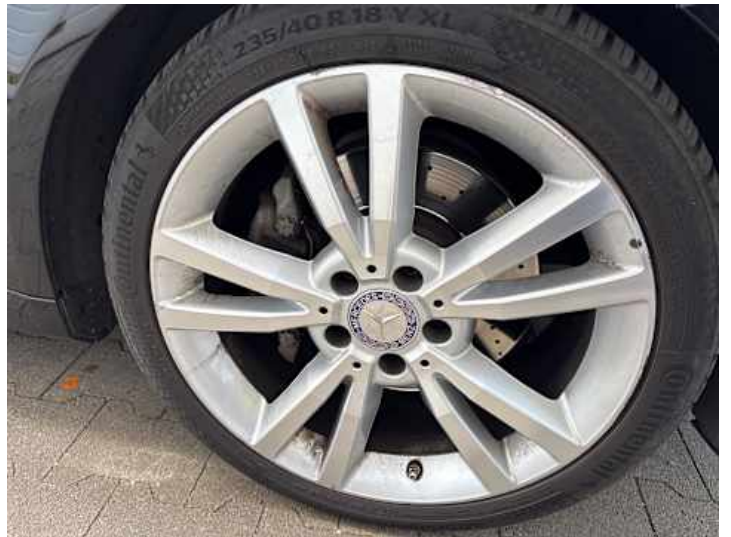
Rad (Kratzer, Kerben)

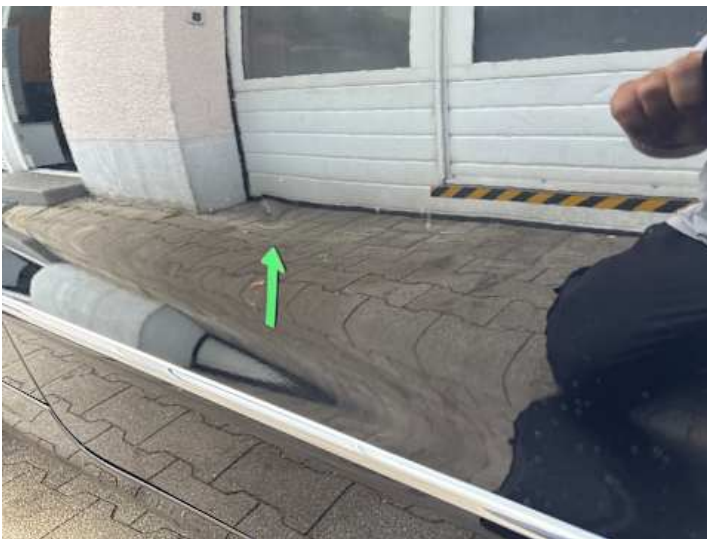
Beifahrertür (Kratzer, Delle)

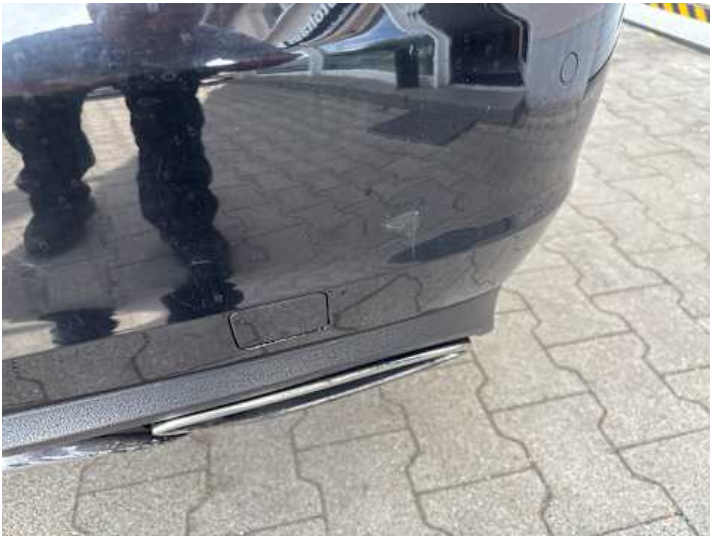
Stoßstange hinten (Kratzer, Verformung)

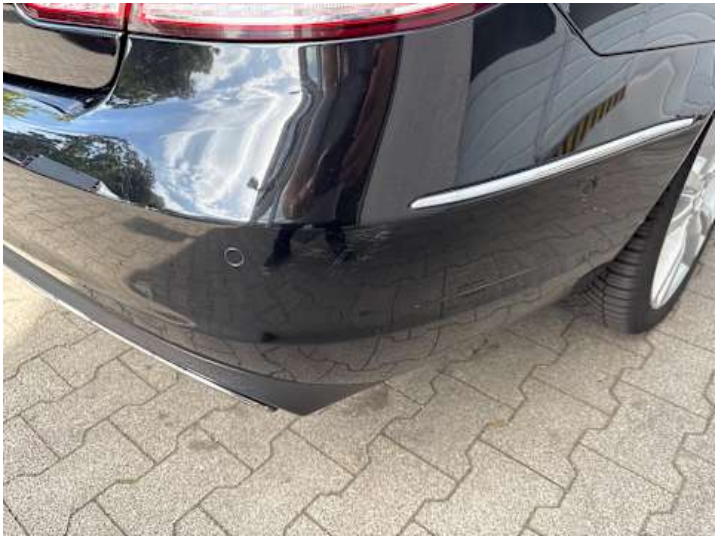
Stoßstange hinten (Kratzer, Verformung)

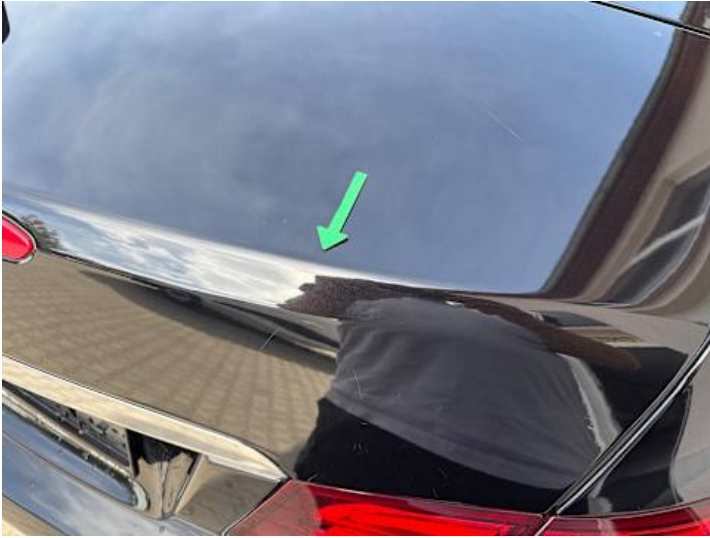
Heckklappe (Kratzer)

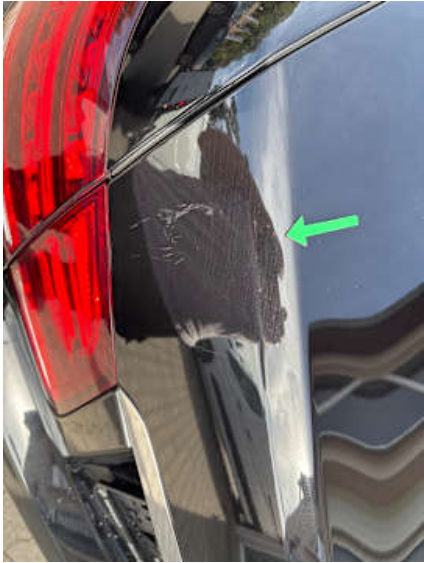
Heckklappe (Kratzer)

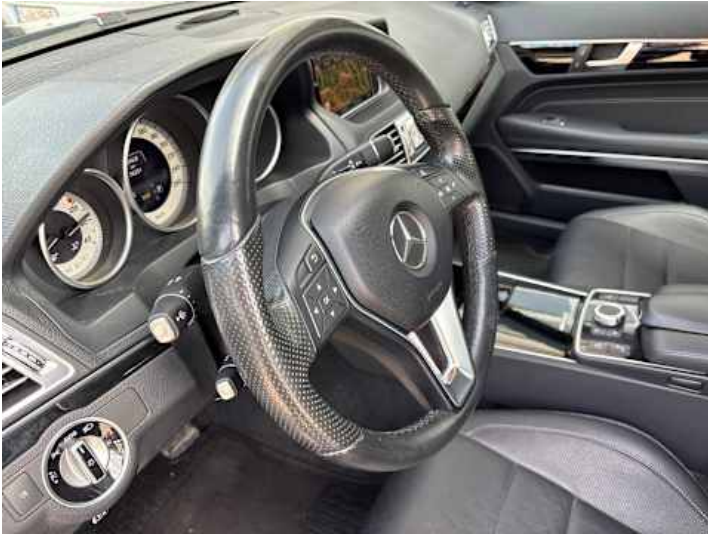
Innenraum (Verschmutzung, Verschleiß)

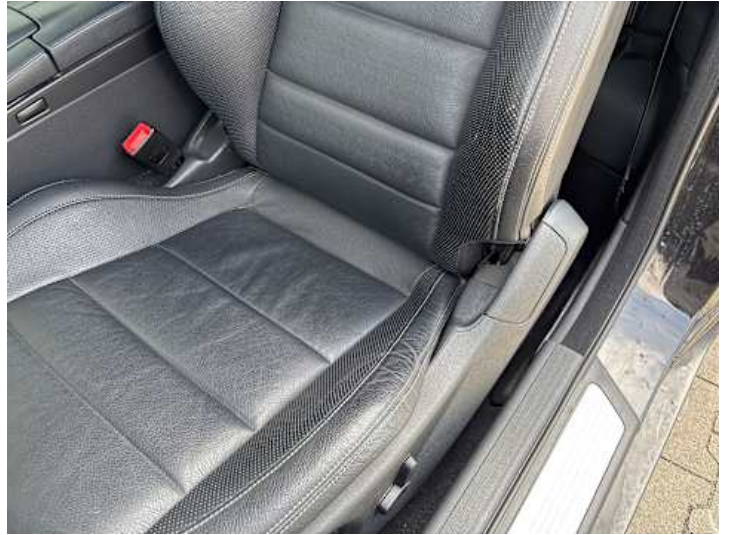
Innenraum (Verschmutzung, Verschleiß)
