Mercedes-Benz  
413/414/416/510/511/513/514/516 CDI

EZ 05/2016 | Andere | Diesel | Schaltgetriebe | Unbekannt km  
Besteuerung: Differenzbesteuert (§25a UStG)  
Fahrzeugstandort: 37\*\*\*  
Fahrzeug aufgenommen am: 31.07.2026

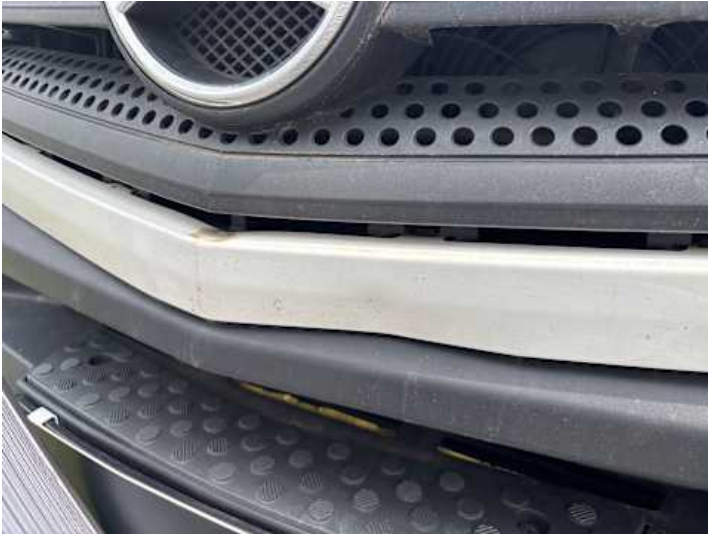
Stoßstange vorne (Kratzer, Verformung)

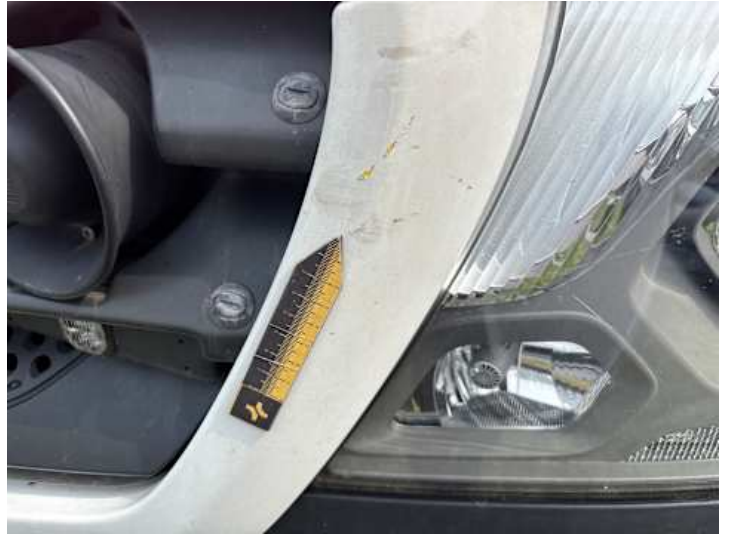
Stoßstange vorne (Kratzer, Verformung)

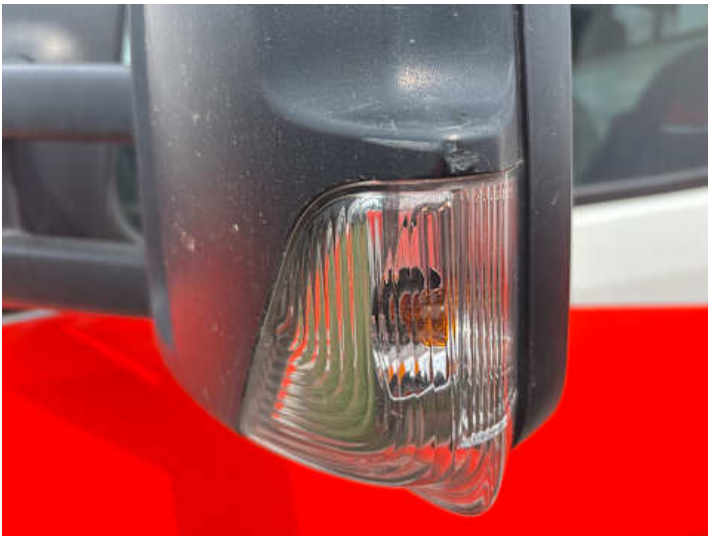
Fahrertür (Delle, Kratzer)

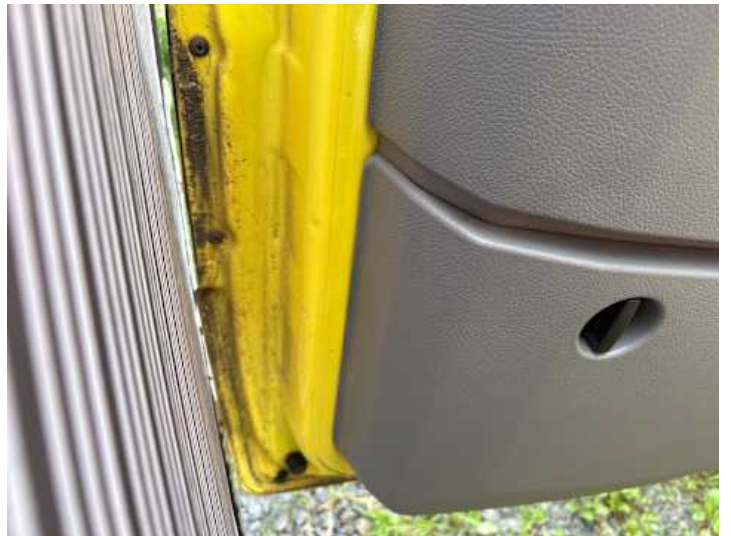
Fahrertür (Delle, Kratzer)

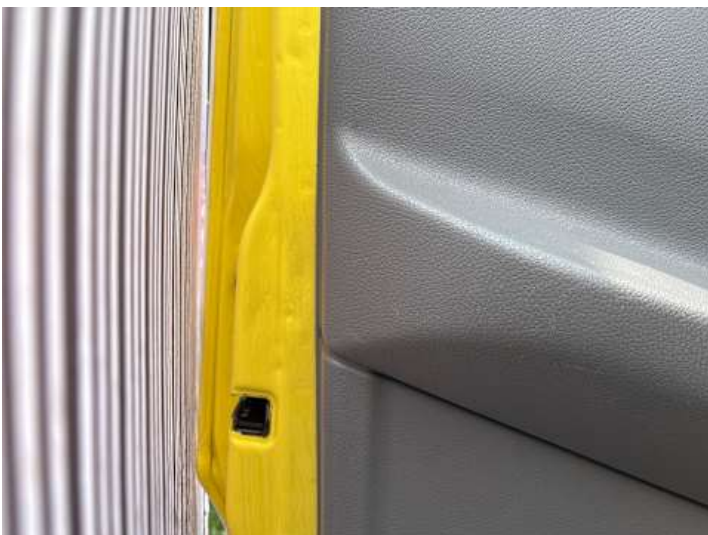
Fahrertür (Delle, Kratzer)

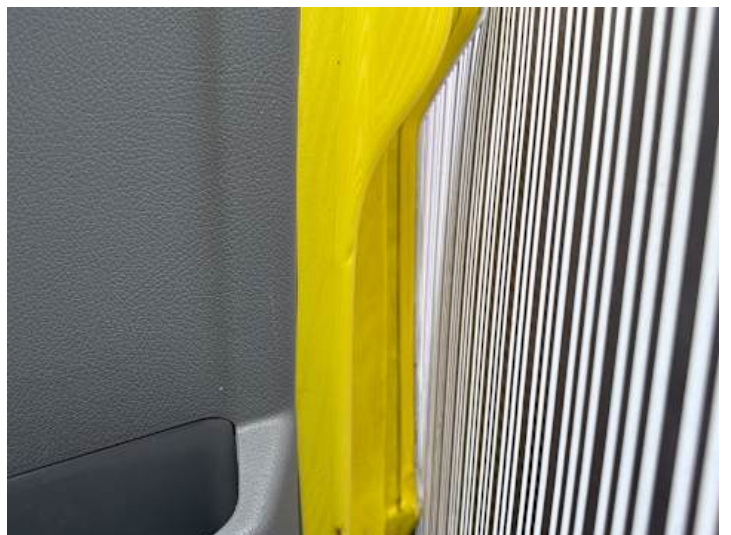
Beifahrertür (Delle)

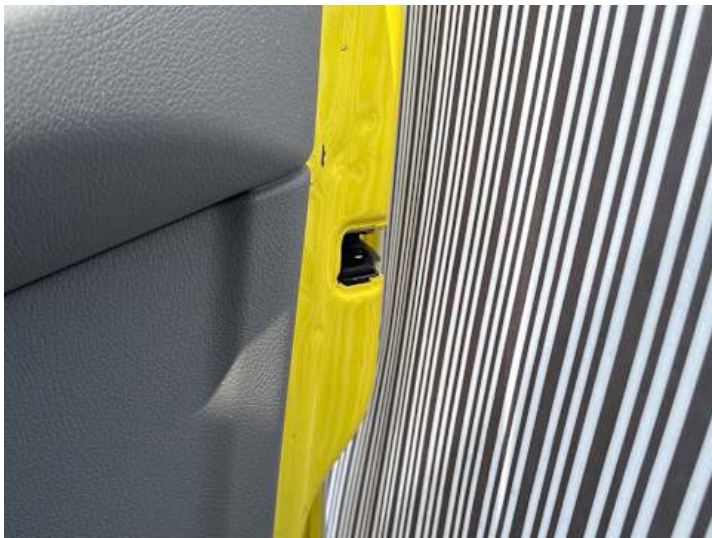
Beifahrertür (Delle)

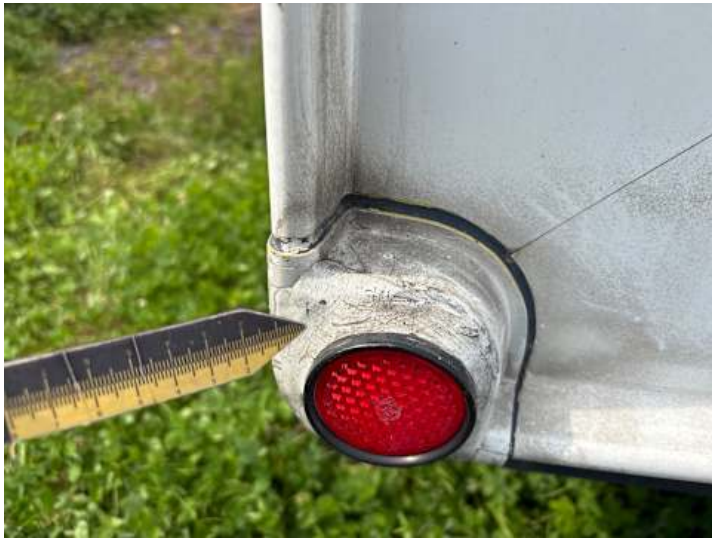
Stoßstange hinten (Kratzer)

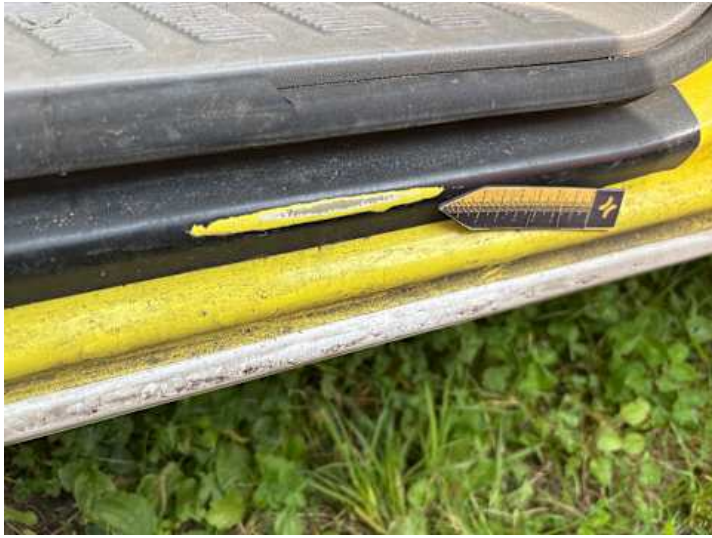
Schweller links (Kratzer)

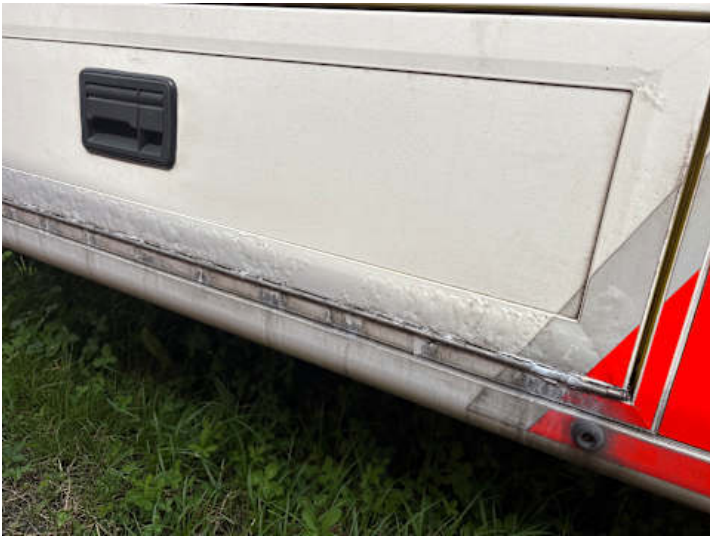
Seitenteil hinten links (Rost)

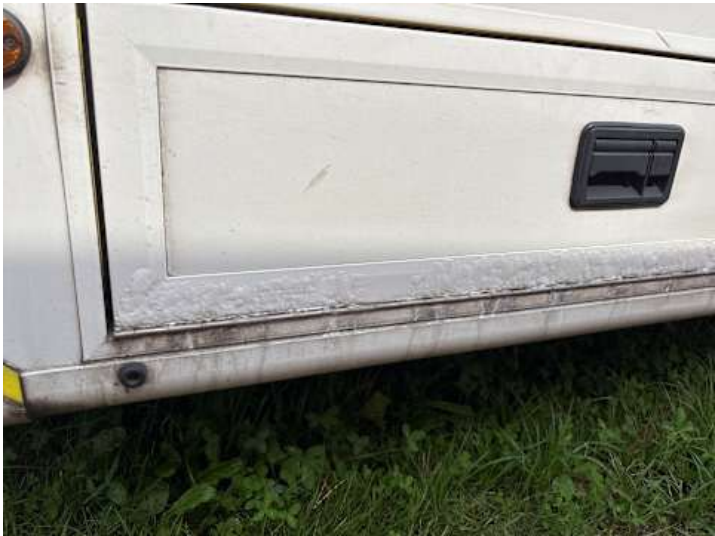
Seitenteil hinten links (Rost)

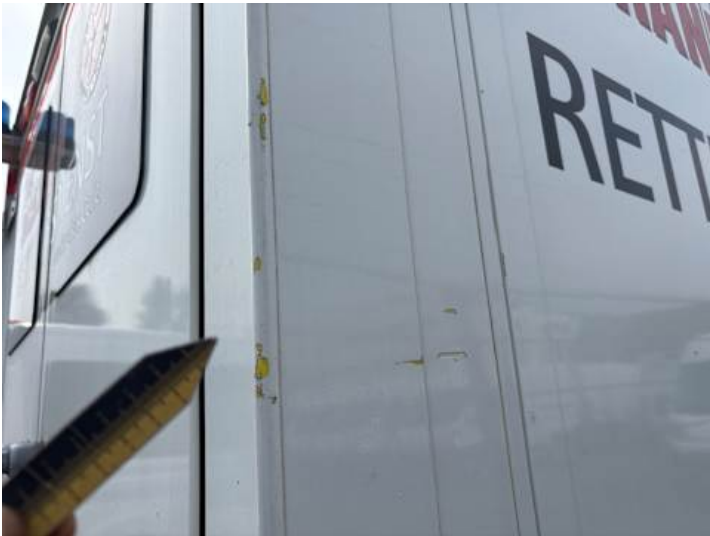
Seitenteil hinten rechts (Kratzer)

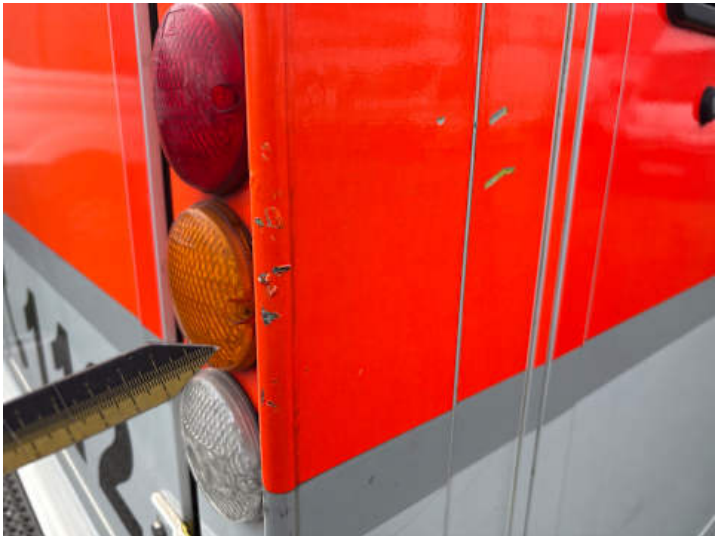
Seitenteil hinten rechts (Kratzer)

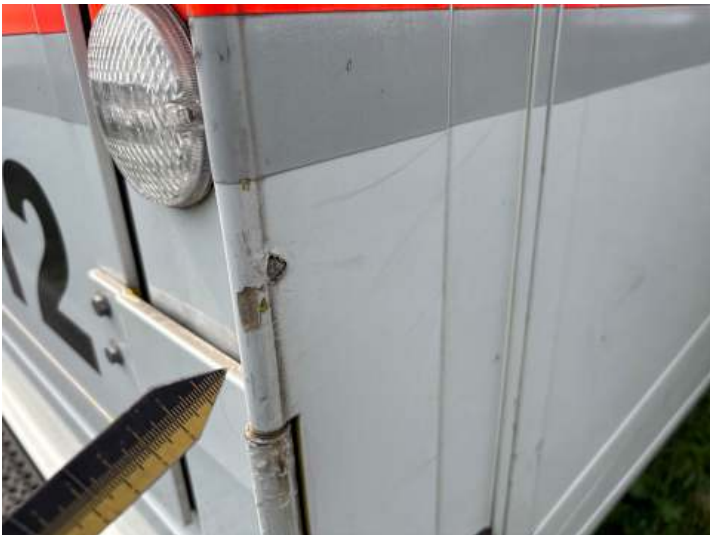
Seitenteil hinten rechts (Kratzer)

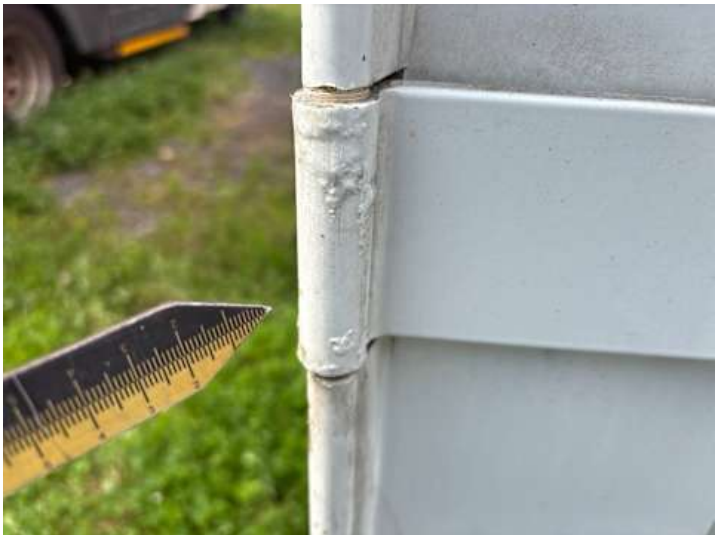
Heckklappe (Rost)

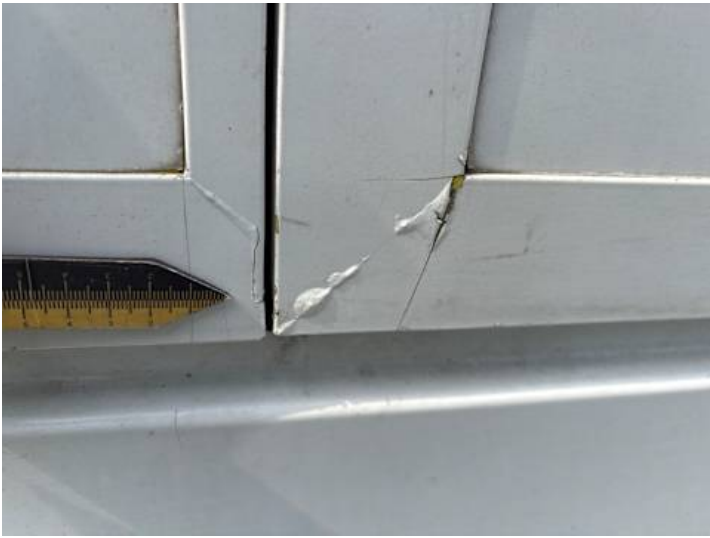
Heckklappe (Rost)

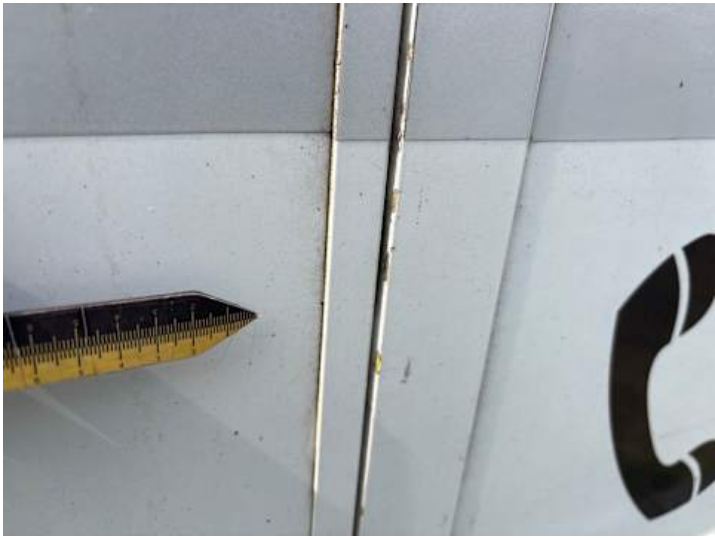
Heckklappe (Kratzer)
