Minderwertgutachten

| | Volkswagen | | Taigo Move | | | 1.0 TSI EU6d, Move, 2022 - 2024 | | | |
| | WVGZZZCSZPY077099 | | Sport-Utility-Vehicle | | | 5 | Superbenzin | 0603/CQP | |

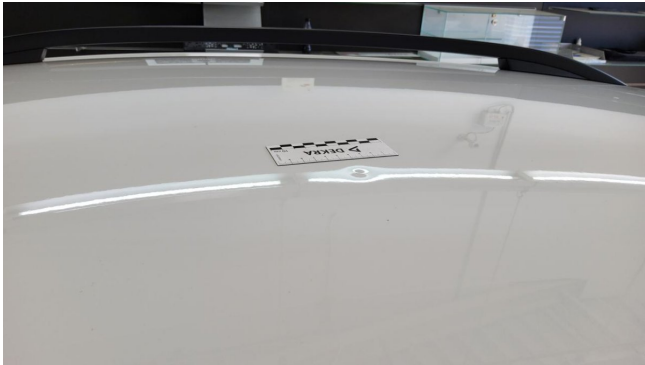
Dach - Delle entfernen

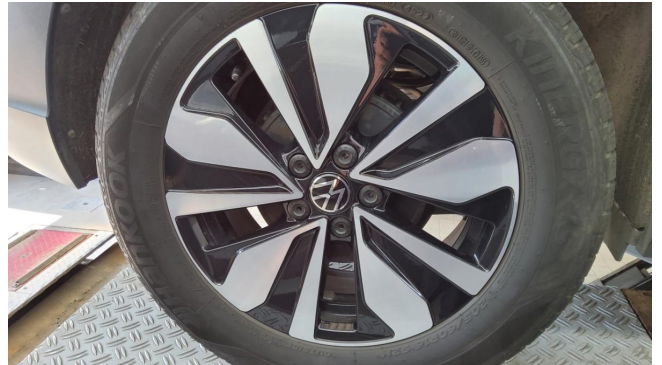
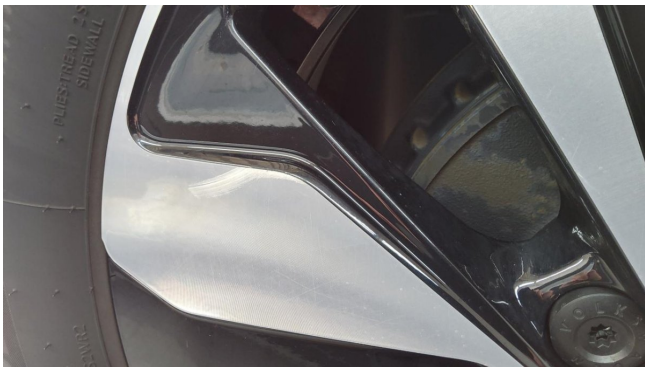
Hochglanz Felge HR zerkratzt Minderwert

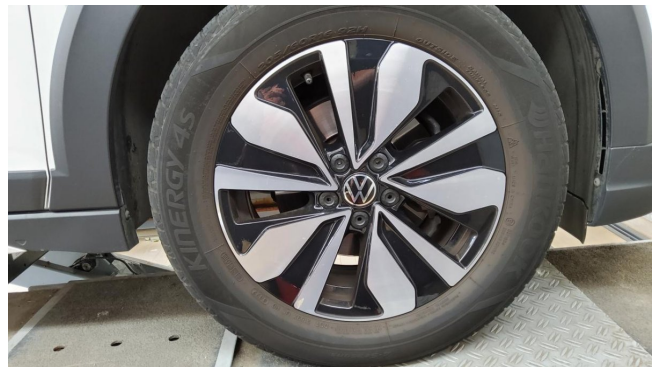
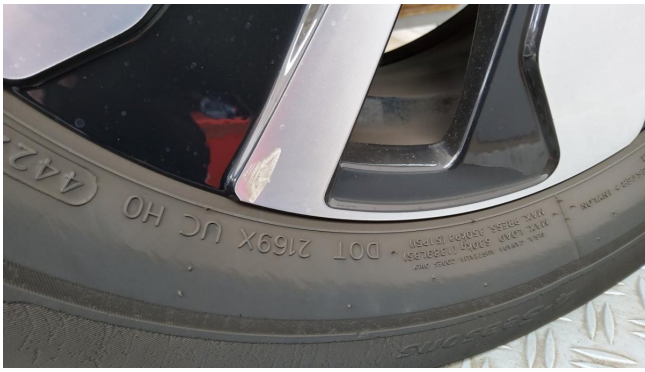
Hochglanz Felge VR zerkratzt Minderwert

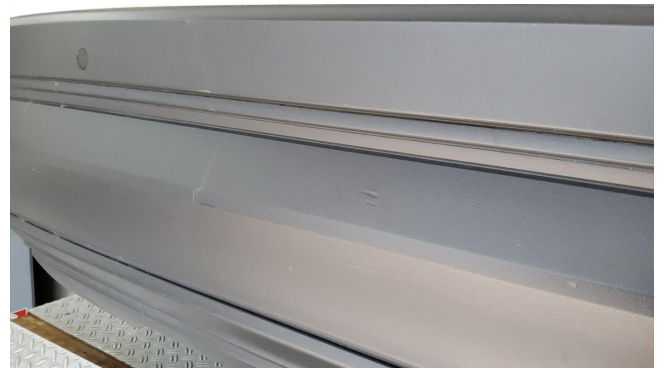
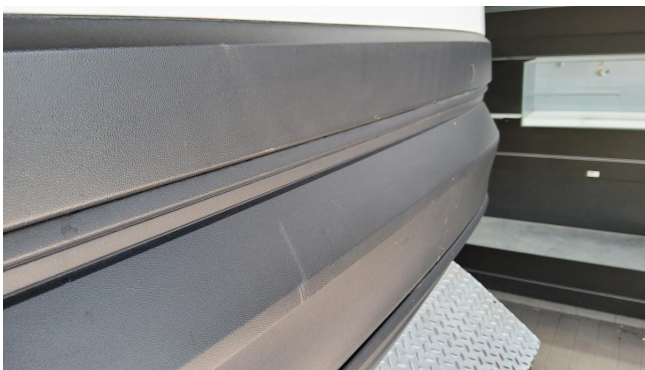
Stoßfänger H Spoiler mehrfach eingekerbt ern.
