Opel Astra Business Start/Stop

EZ 05/2022 | Kombi | Diesel | Automatikgetriebe | 138.467km  
Besteuerung: Differenzbesteuert (§25a UStG)  
Fahrzeugstandort: 24\*\*\*  
Fahrzeug aufgenommen am: 04.08.2026

# Hinweise zum Zustandsbericht

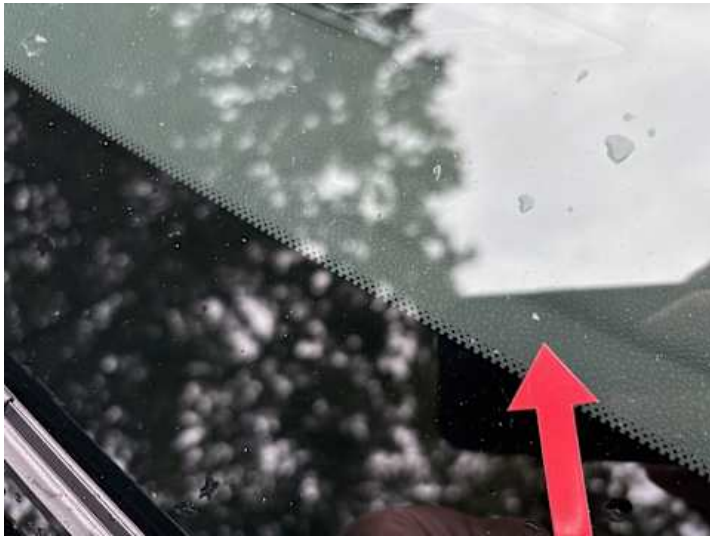
Windschutzscheibe (Steinschlag)

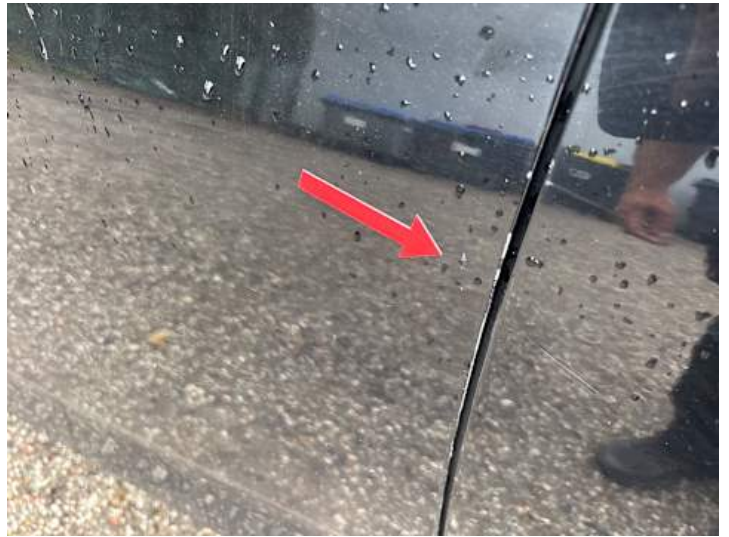
Fahrtür (Kratzer)

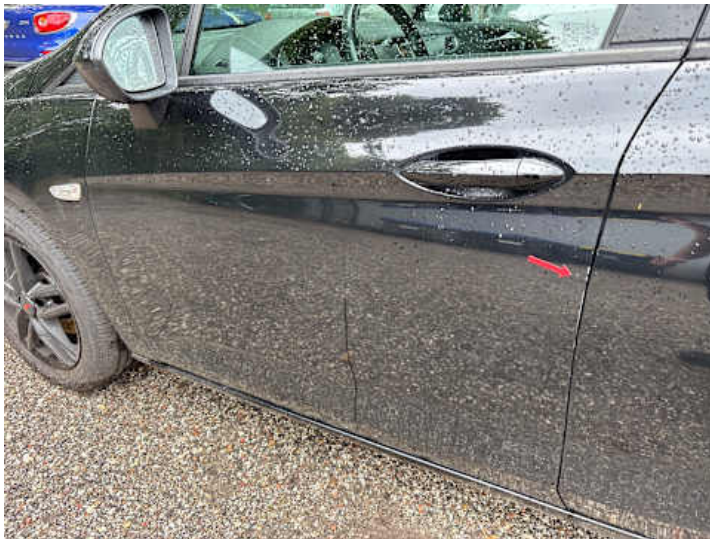
Fahrtür (Kratzer)

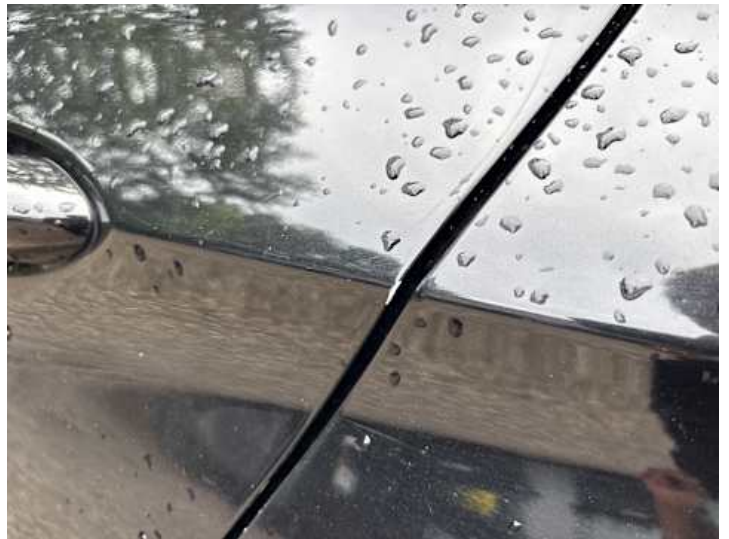
Türe hinten links (Kratzer)

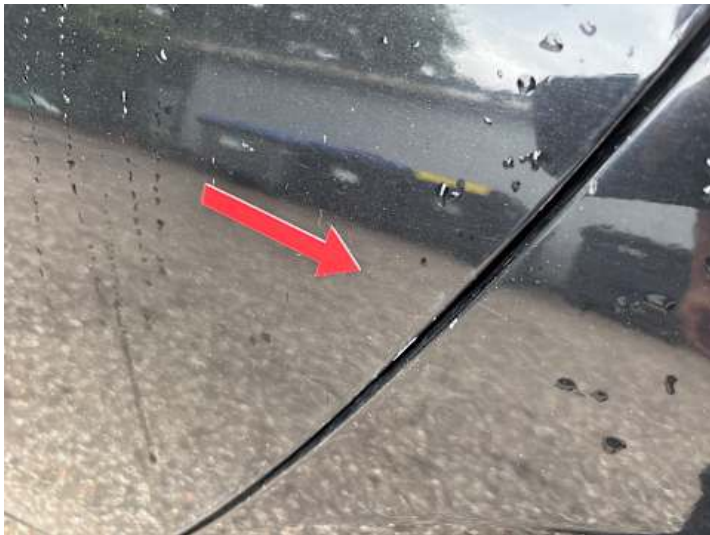
Türe hinten links (Kratzer)

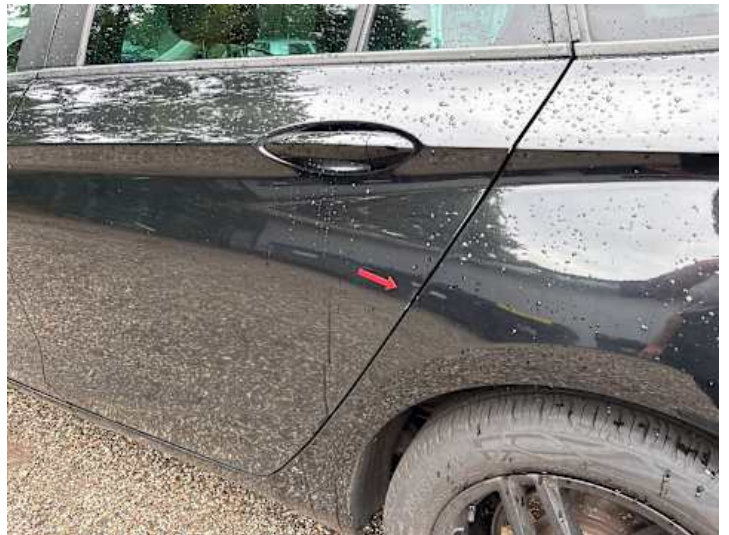
Türe hinten links (Kratzer)

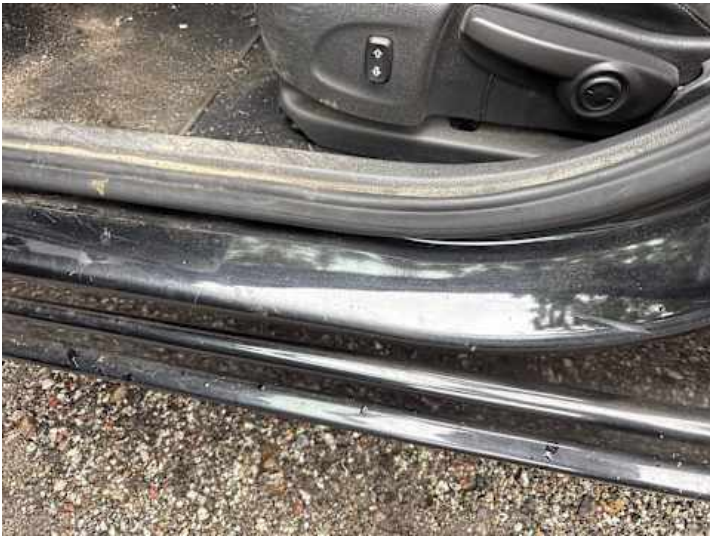
Schweller links (Kratzer)

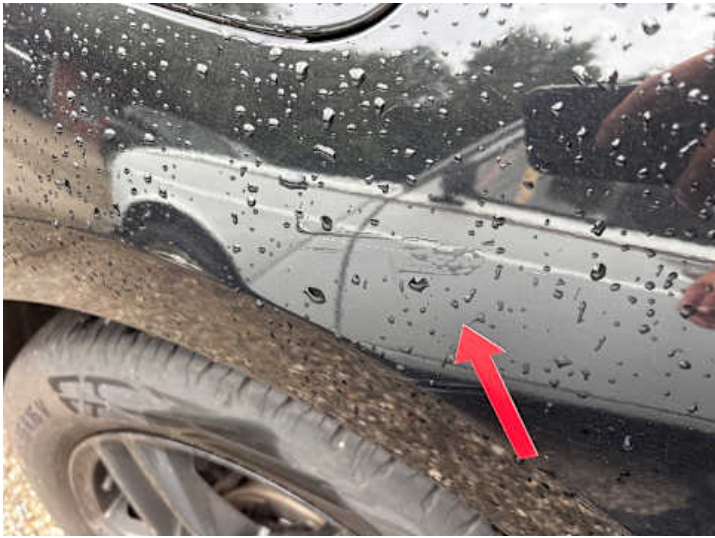
| Fahrzeugteil | Lackschichtdicke (in µm) | Fahrzeugteil | Lackschichtdicke (in µm) |
|---|---|---|---|
| Seitenteil hinten links | 120 | Seitenteil hinten rechts | 215 |

Seitenteil hinten rechts (Kratzer)

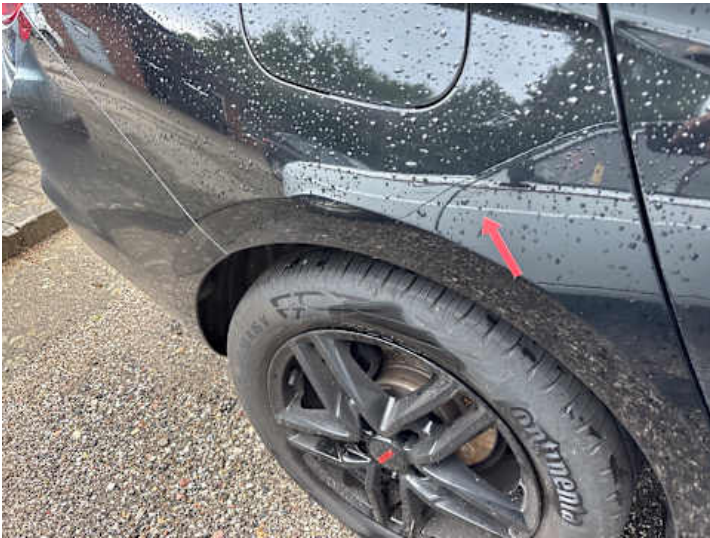
Seitenteil hinten rechts (Kratzer)

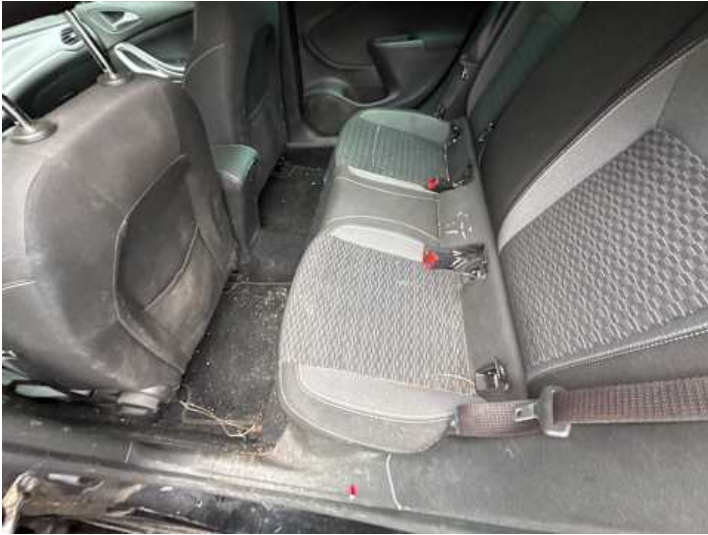
Innenraum (Verschmutzung)
