## Mercedes-Benz A 150 3-türig

EZ 10/2007 | Kleinwagen | Benzin | Schaltgetriebe | 104.407km

Fahrzeug aufgenommen am: 07.08.2026

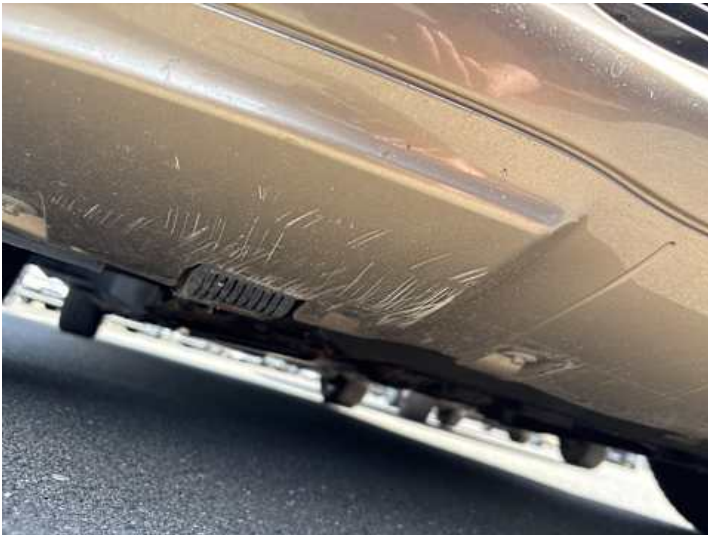
Stoßstange vorne (Kratzer, Lackschaden)

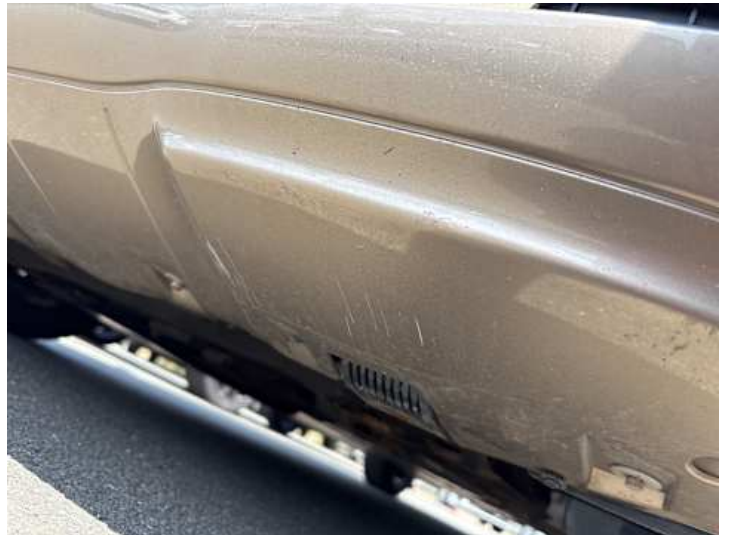
Stoßstange vorne (Kratzer, Lackschaden)

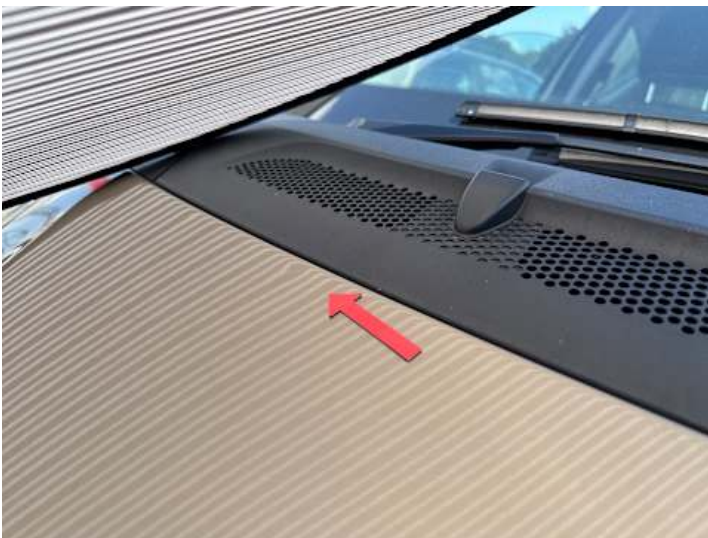
Motorhaube (Delle)

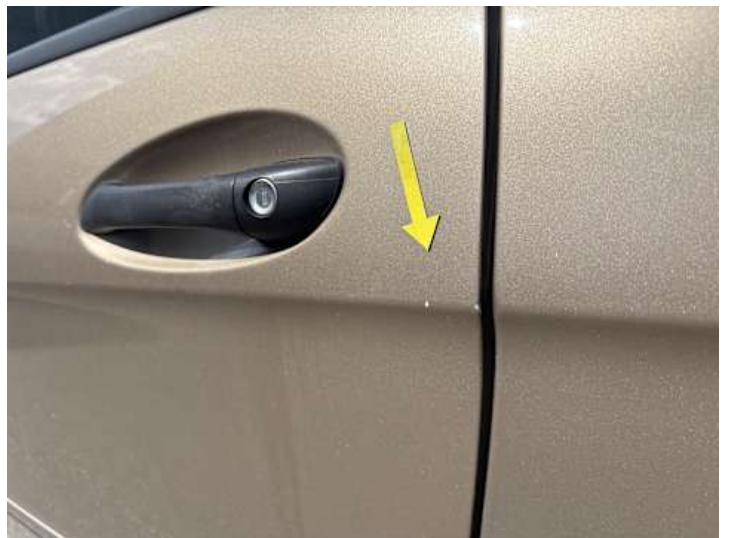
| Fahrzeugteil | Lackschichtdicke (in µm) | Fahrzeugteil | Lackschichtdicke (in µm) |
|---|---|---|---|
| Fahrertür | 100 | Beifahrertür | 120 |

Fahrtür (Lackschaden)

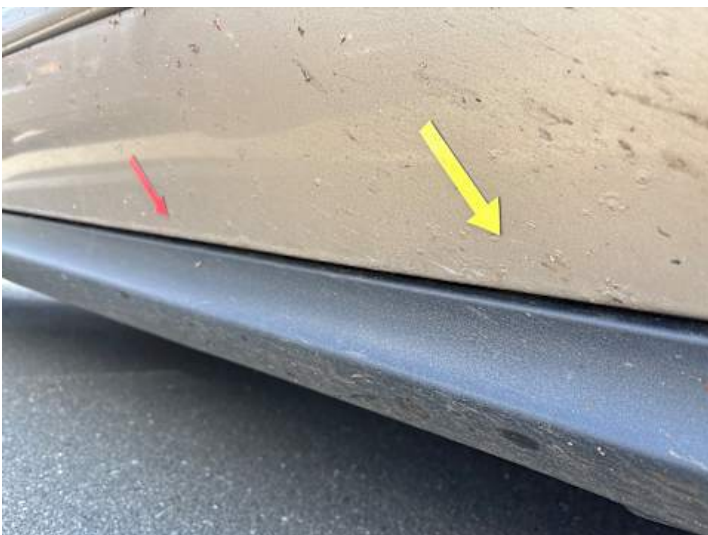
Beifahrtür (Lackschaden, Rost)

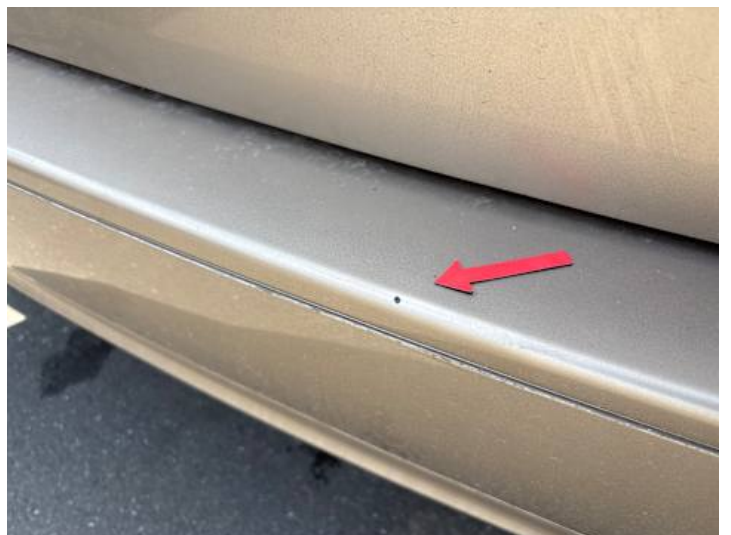
Stoßstange hinten (Lackschaden)

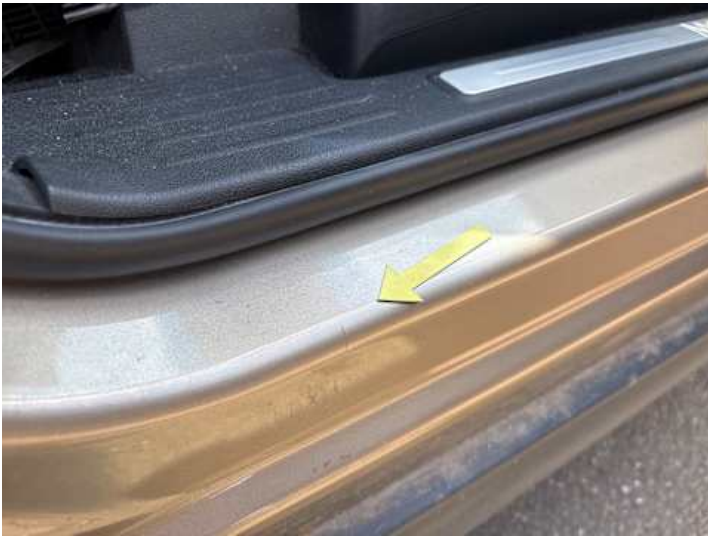
Schweller rechts (Kratzer)

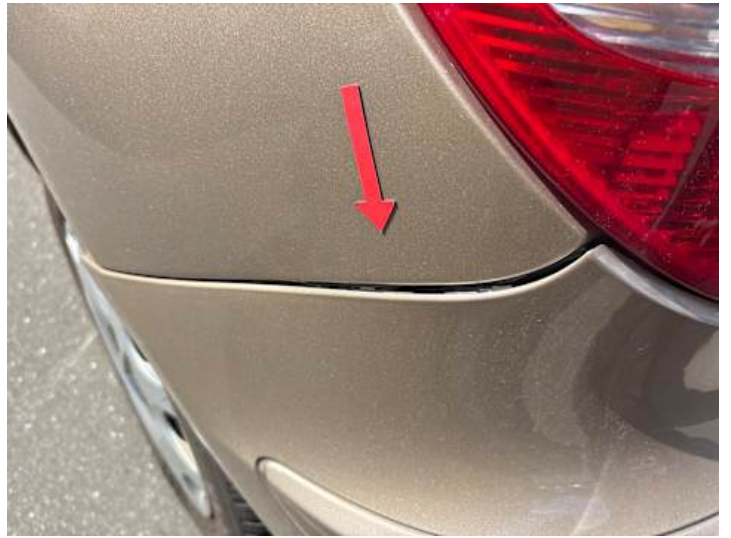
| Fahrzeugteil | Lackschichtdicke (in µm) | Fahrzeugteil | Lackschichtdicke (in µm) |
|---|---|---|---|
| Seitenteil hinten links | 190 | Seitenteil hinten rechts | 180 |

Seitenteil hinten links (Spaltmaße ungenau)

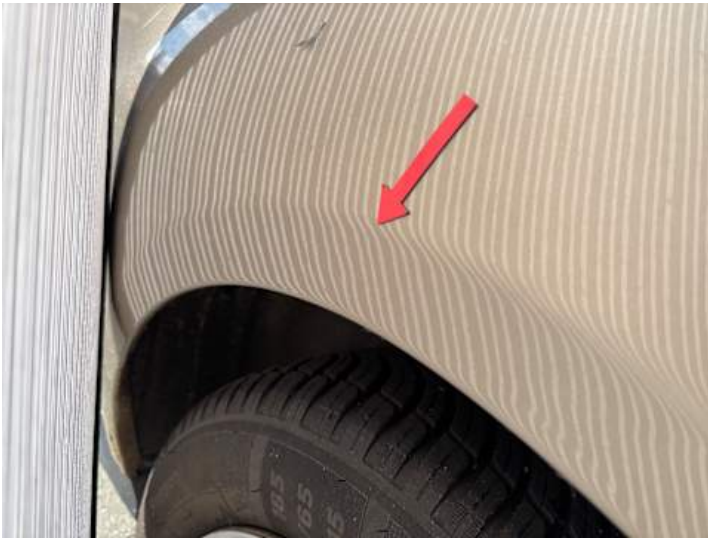
Seitenteil hinten links (Delle)

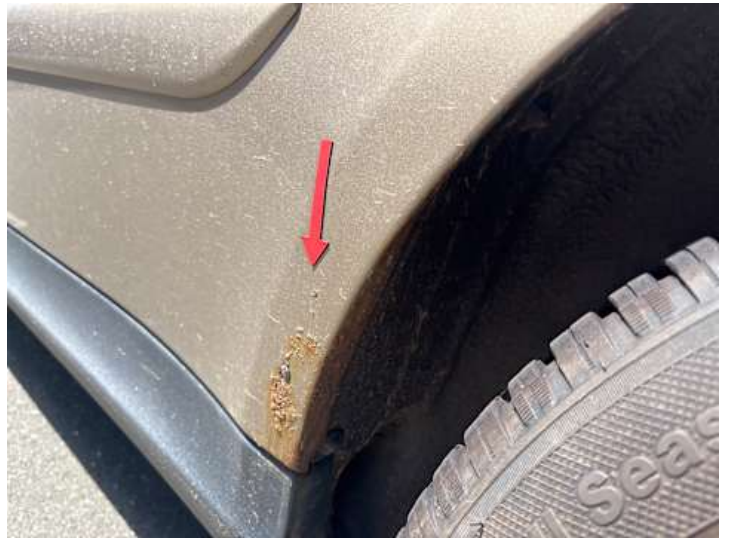
Seitenteil hinten links (Rost)

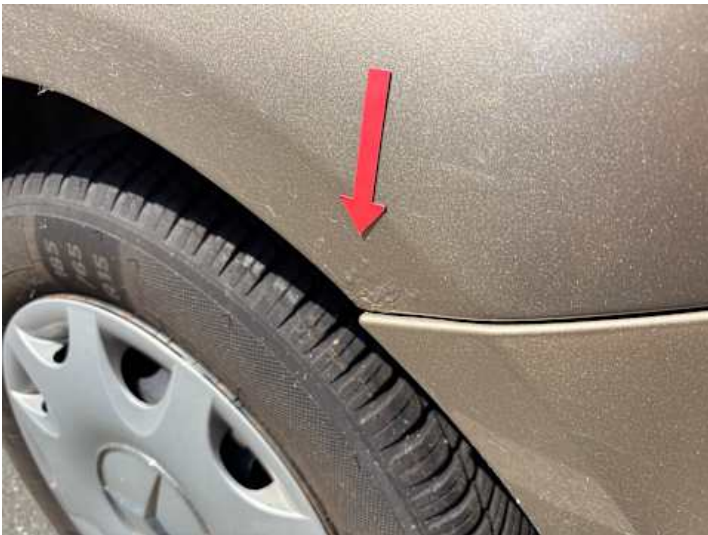
Seitenteil hinten links (Rost)

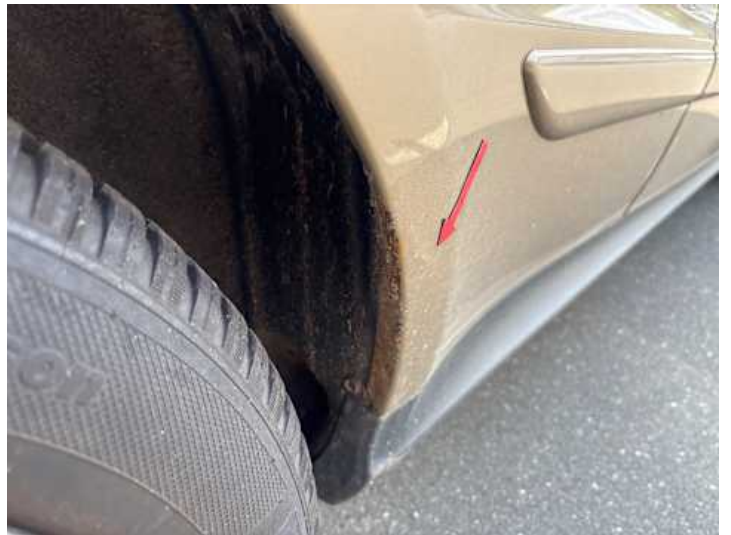
Seitenteil hinten rechts (Rost)

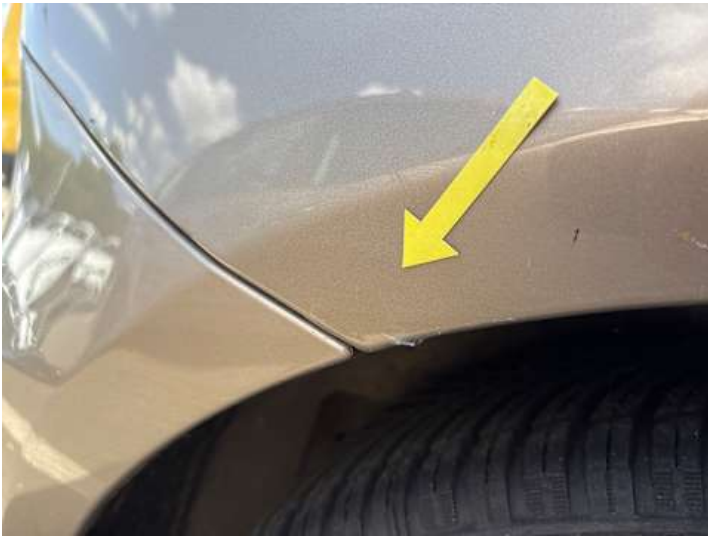
Seitenteil hinten rechts (Rost)

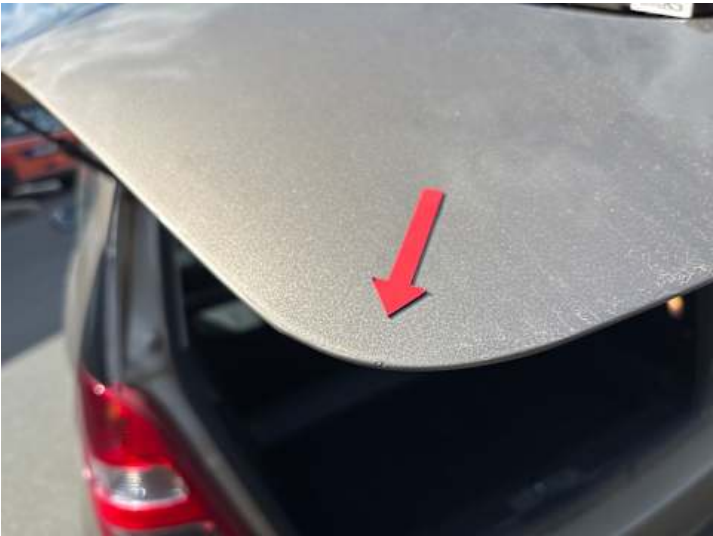
| Fahrzeugteil | Lackschichtdicke (in µm) | Fahrzeugteil | Lackschichtdicke (in µm) |
|---|---|---|---|
| Motorhaube | 90 | Heckklappe | 180 |

Heckklappe (Lackschaden)

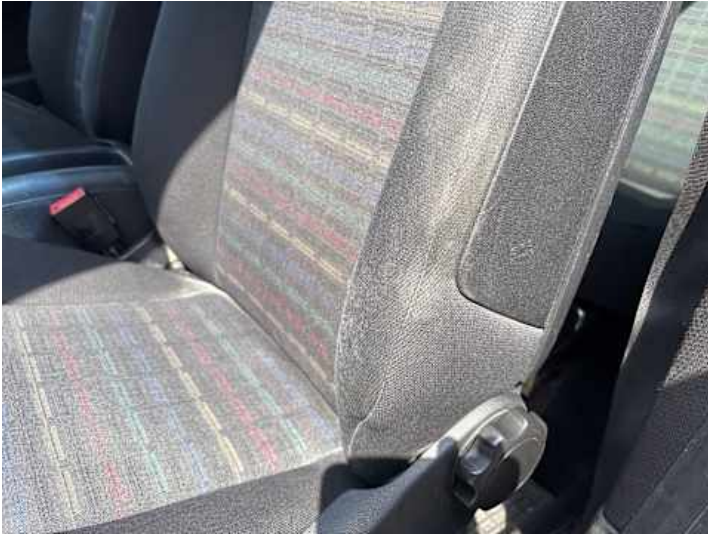
Innenraum (Verschmutzung)

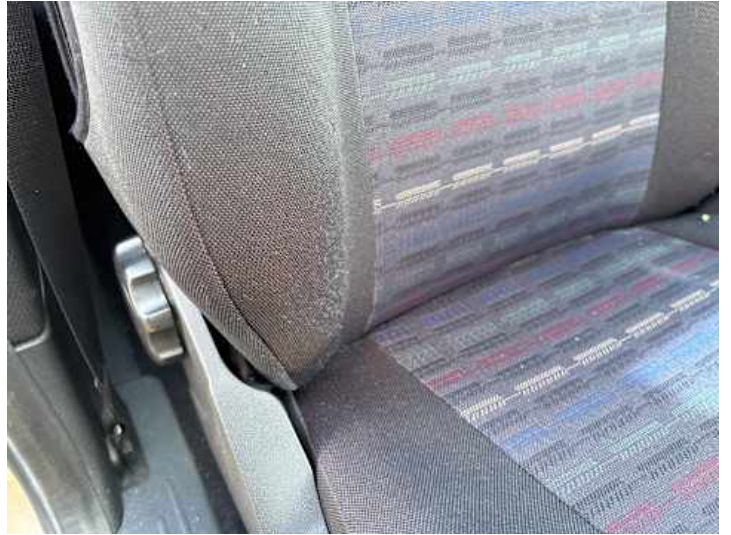
Innenraum (Verschleiß)

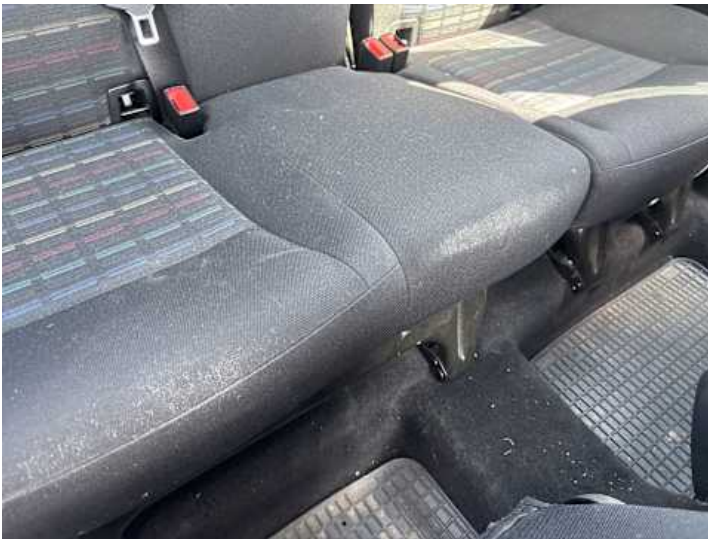
Innenraum (Verschmutzung)

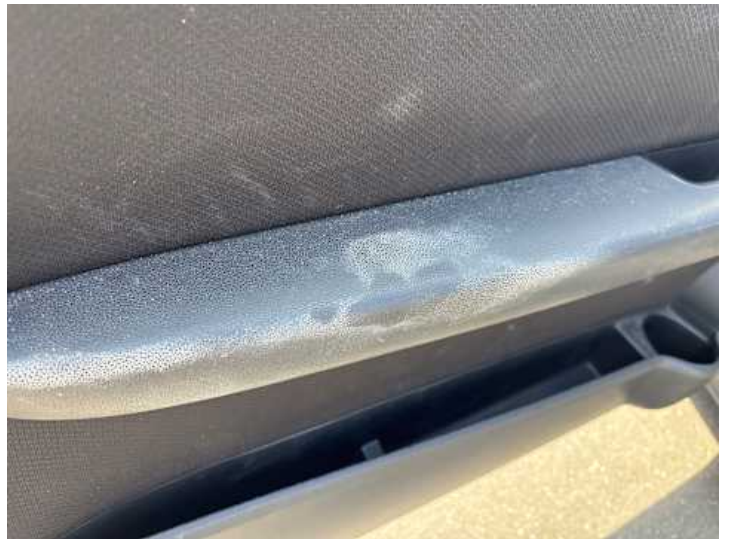
Innenraum (Verschleiß, Verschmutzung)

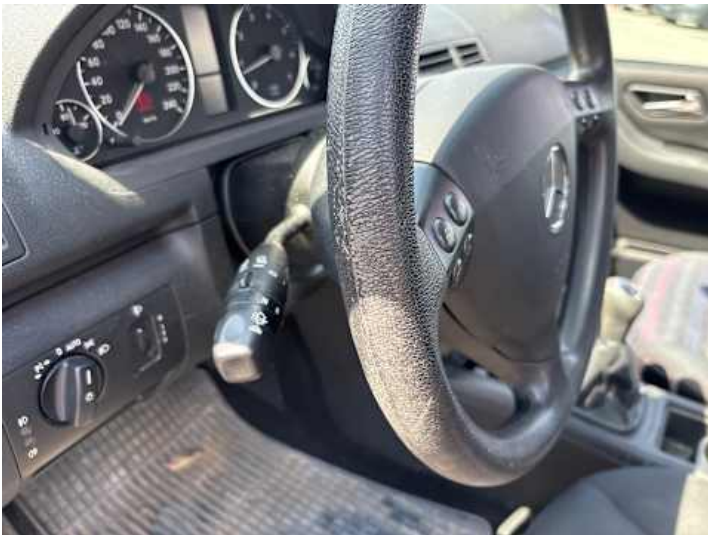
Innenraum (Verschleiß)
