## Volkswagen Golf Trendline

EZ 03/2008 | Kombi | Diesel | Schaltgetriebe | 347.592km

Fahrzeug aufgenommen am: 17.08.2026

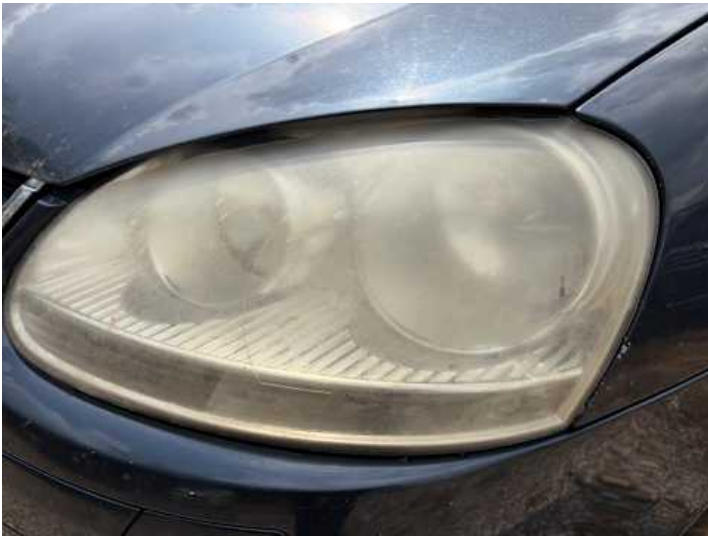
Scheinwerfer (links) (Blind)

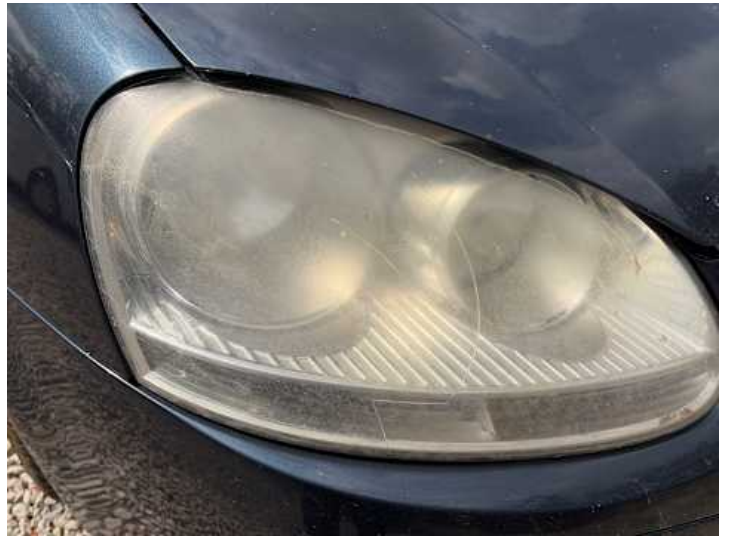
Scheinwerfer (rechts) (Blind)

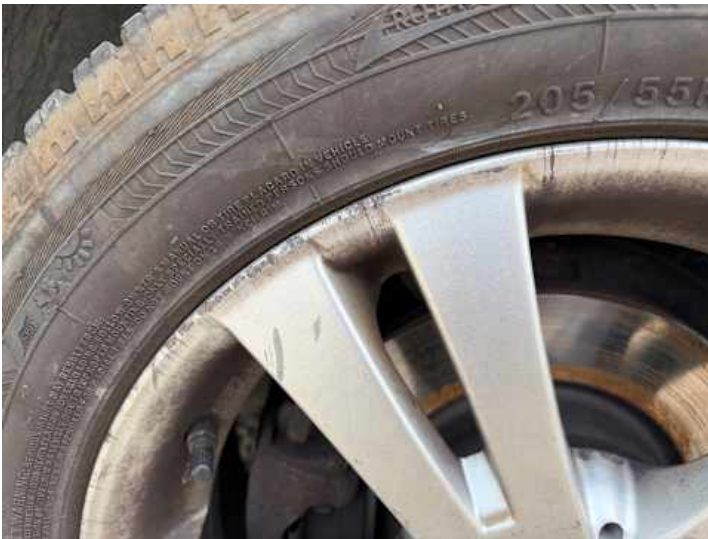
Kerben

Rad (Kerben)

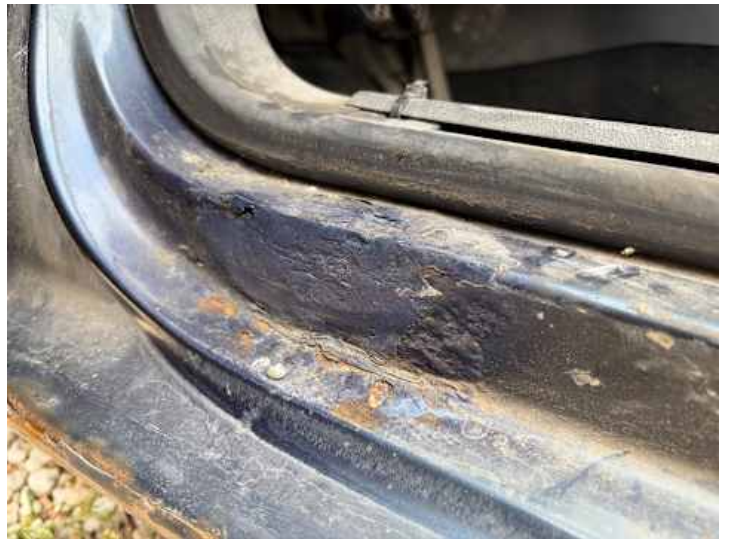
Fahrtür (Rost)

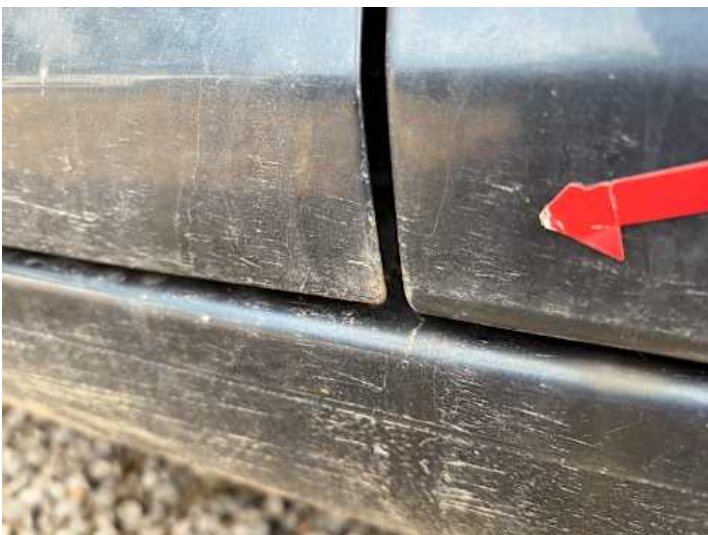
Fahrtür (Rost)

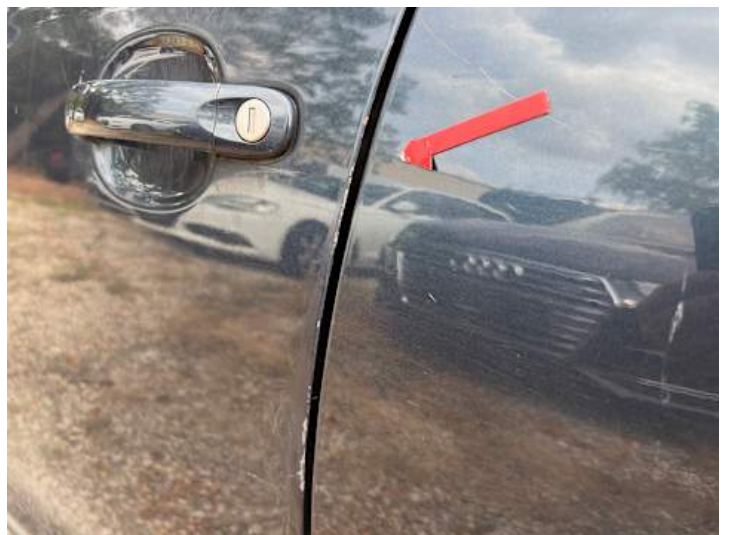
Fahrtür (Lackschaden)

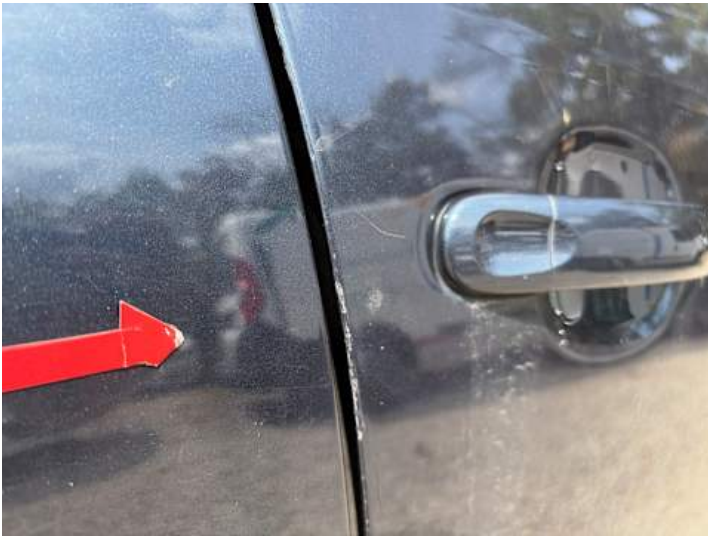
Beifahrertür (Lackschaden)

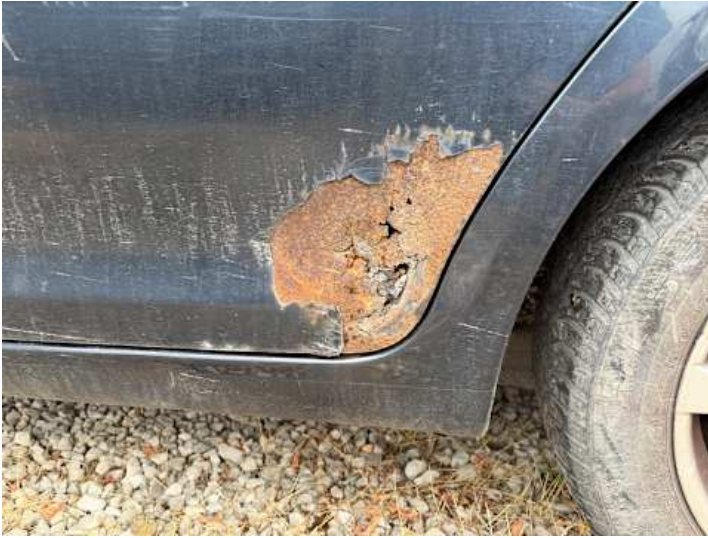
Türe hinten links (Rost)

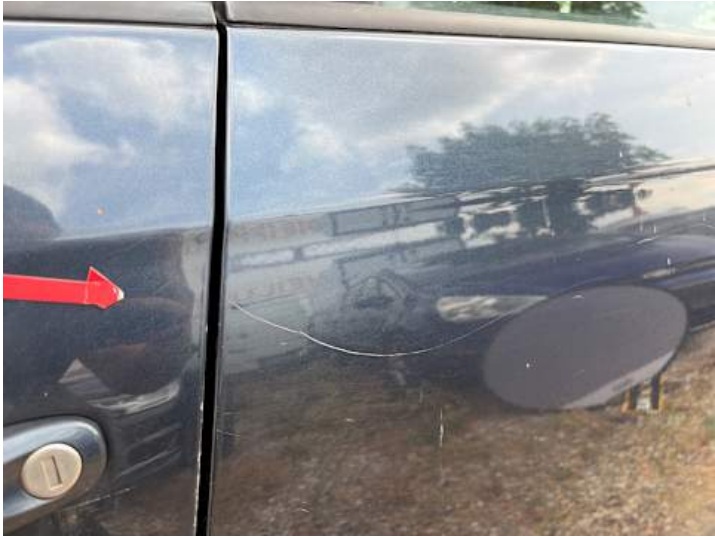
Türe hinten links (Kratzer)

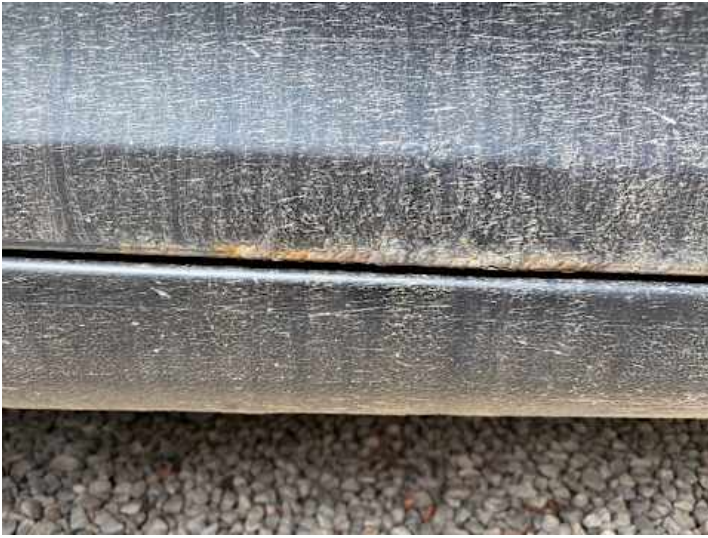
Türe hinten rechts (Rost)

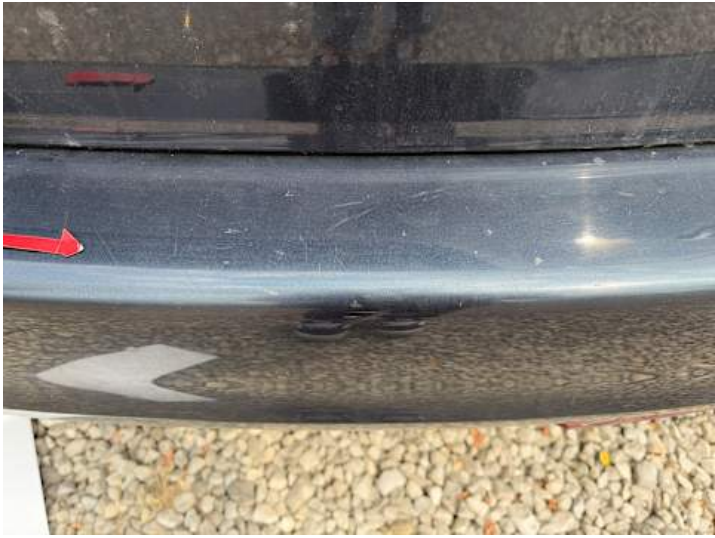
Stoßstange hinten (Lackschaden)

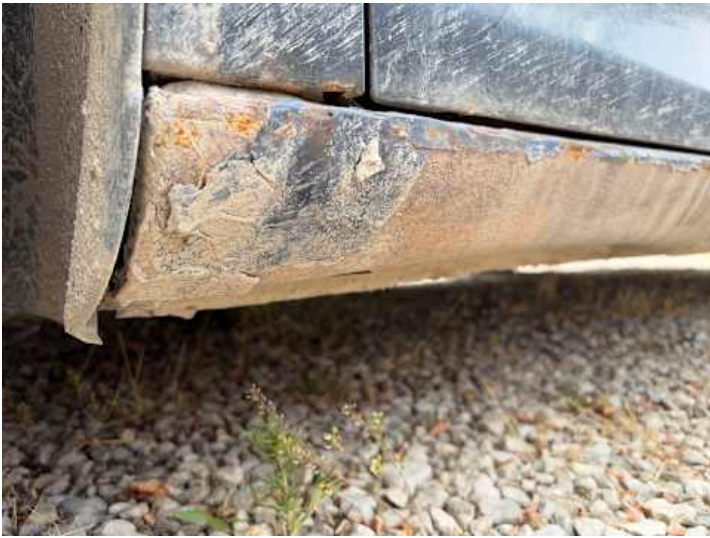
Schweller links (Rost)

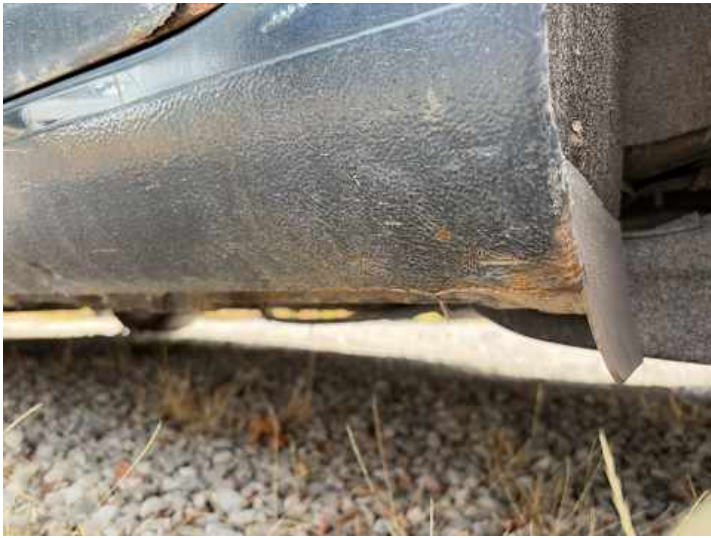
Schweller links (Rost)

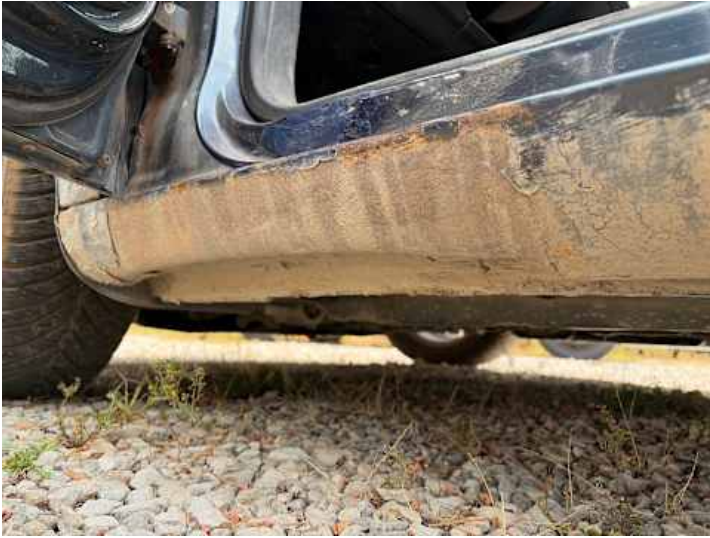
Schweller links (Rost)

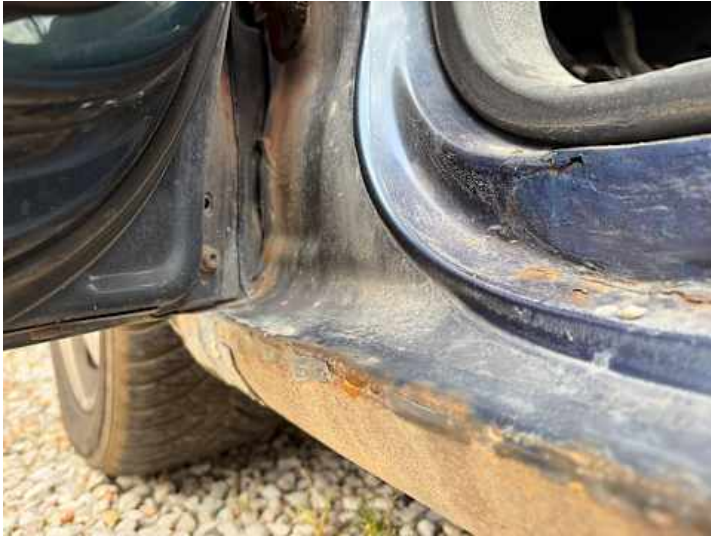
Schweller links (Rost)

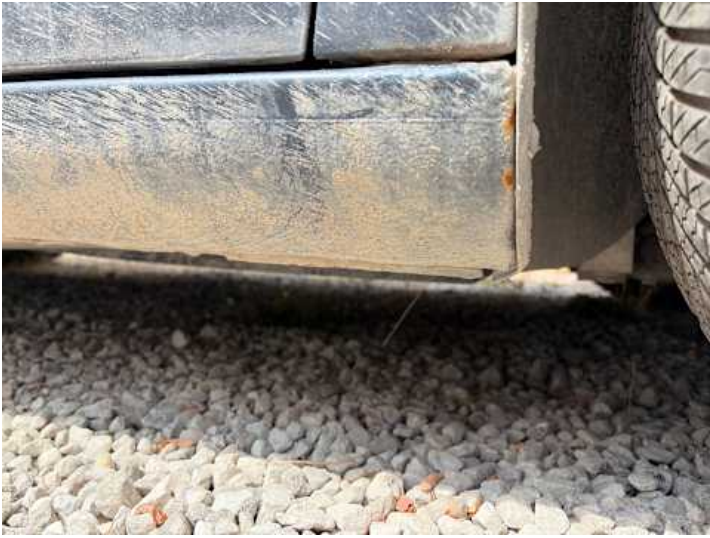
Schweller rechts (Rost)

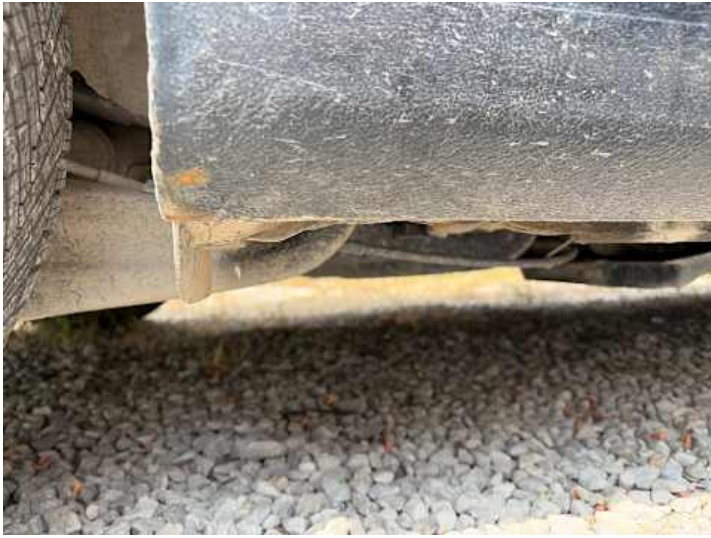
Schweller rechts (Rost)

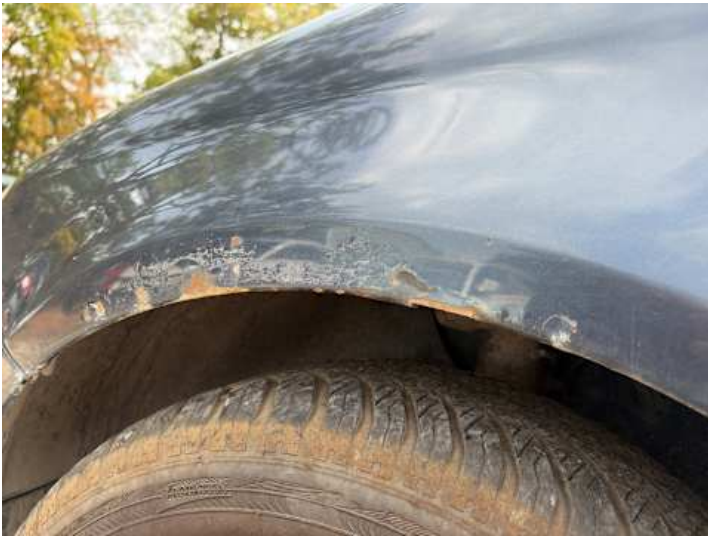
Kotflügel vorne links (Rost)

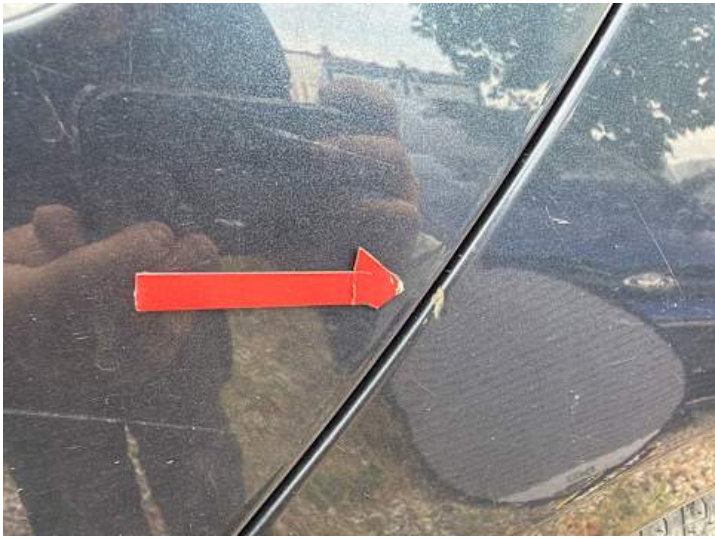
Seitenteil hinten links (Lackschaden, Rost)

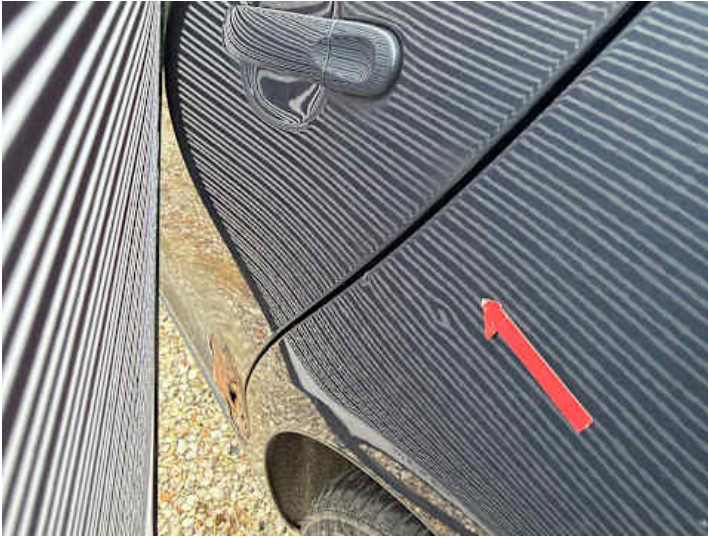
Seitenteil hinten links (Delle)

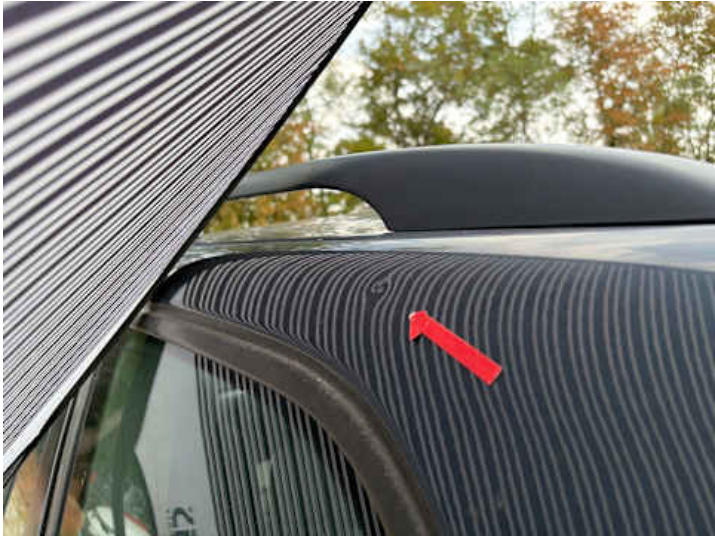
Seitenteil hinten links (Delle)

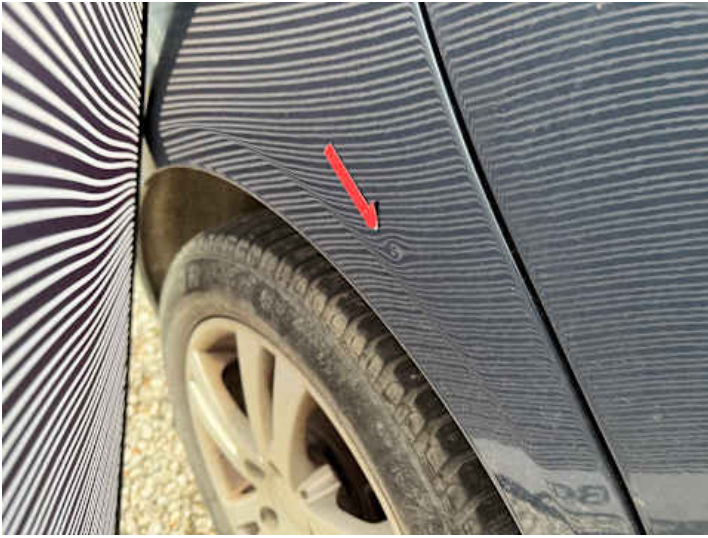
Seitenteil hinten rechts (Delle)

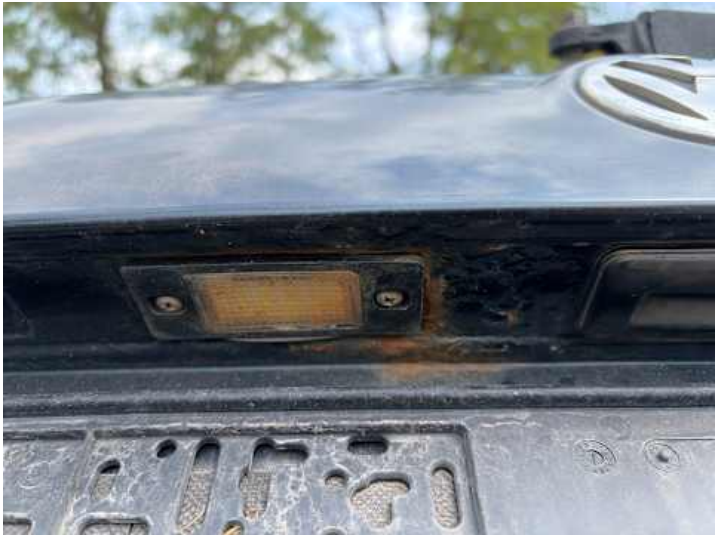
Heckklappe (Rost)

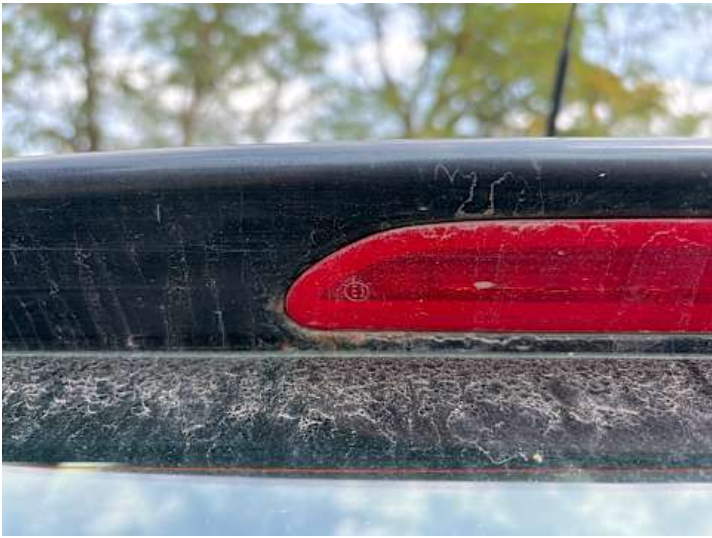
Heckklappe (Rost)

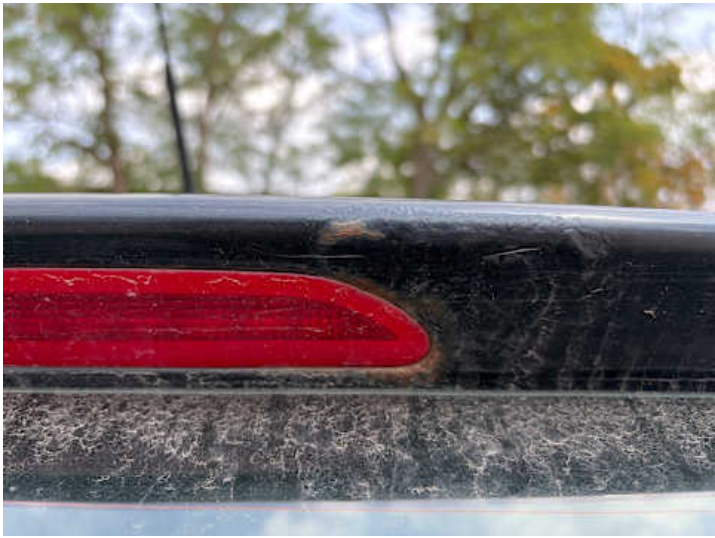
Heckklappe (Rost)

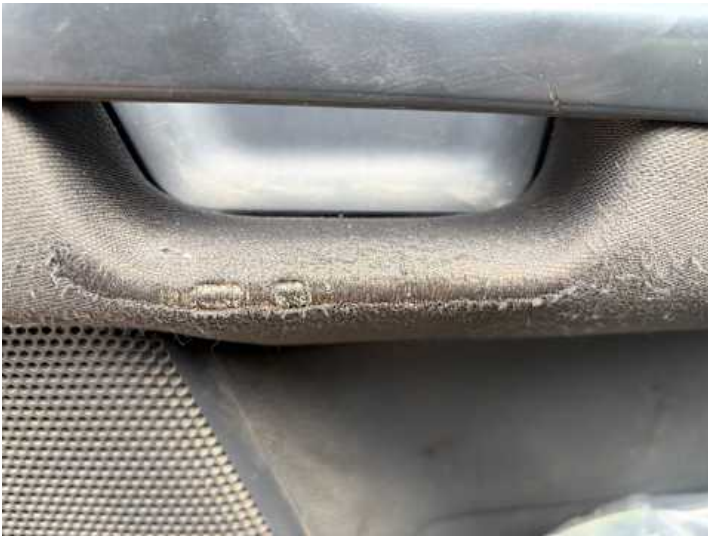
Innenraum (Riss/Bruch)

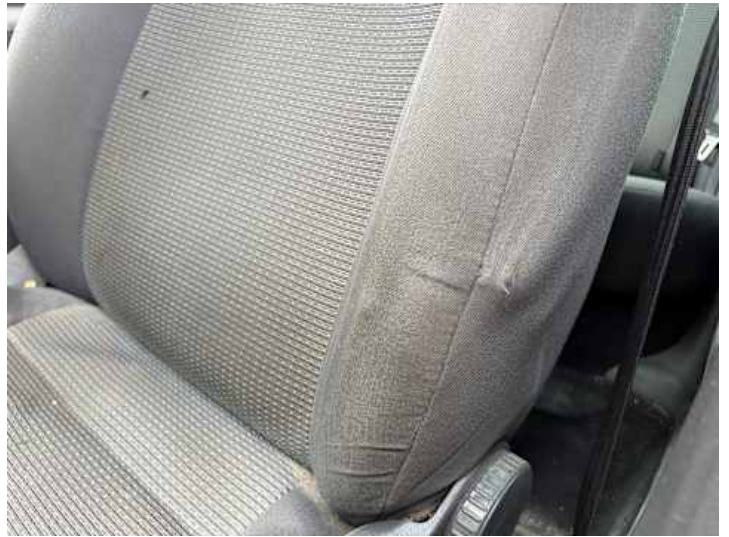
Innenraum (Riss/Bruch)

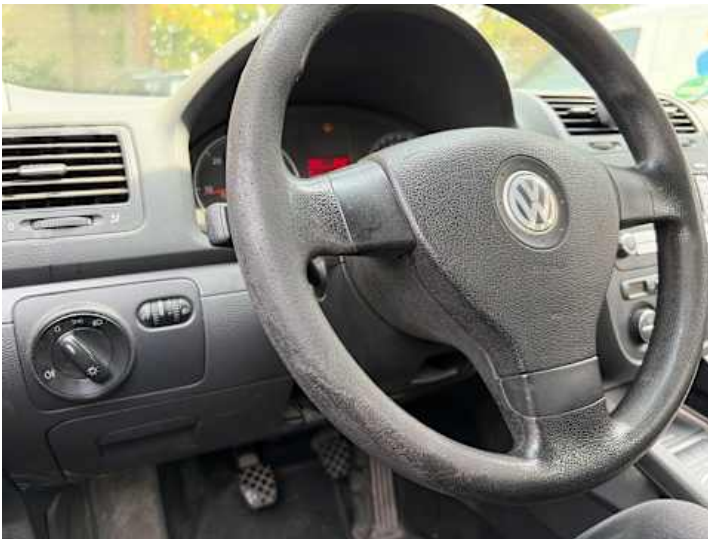
Innenraum (Verschleiß)

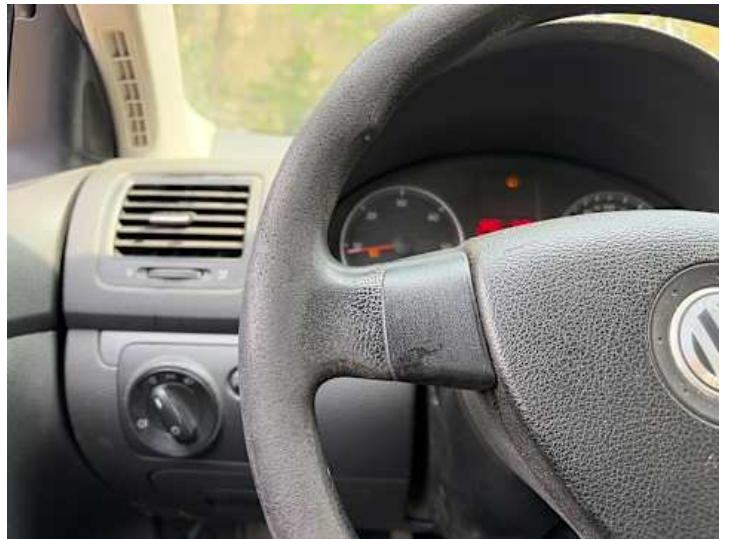
Innenraum (Verschleiß)

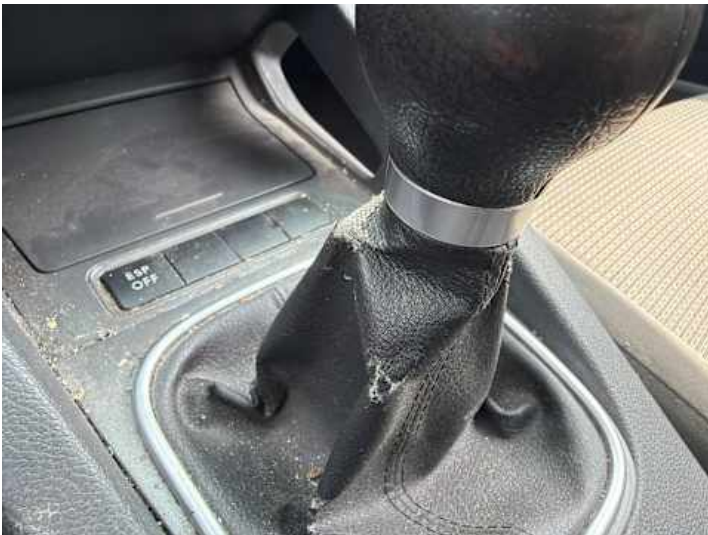
Innenraum (Verschleiß)

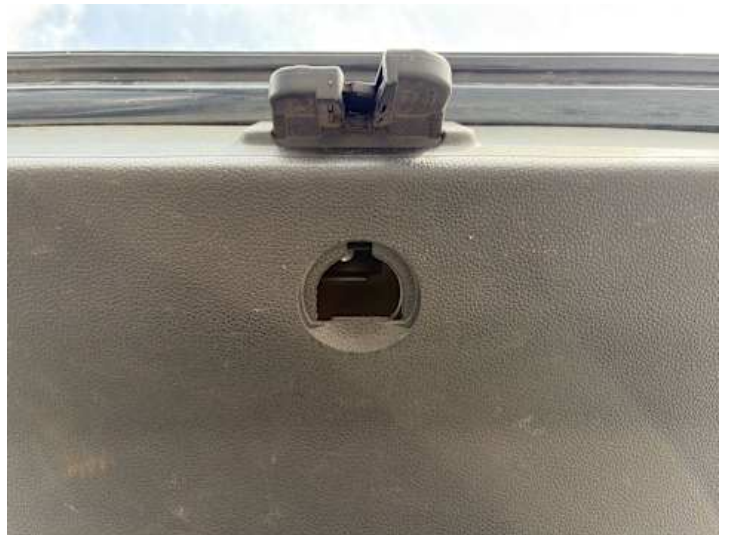
Innenraum (Anderer Schaden): Abdeckung fehlt
