## Dacia Duster Prestige 4x2

EZ 02/2015 | Geländewagen | Autogas | Schaltgetriebe | 183.741km  
Besteuerung: Differenzbesteuert (§25a UStG)  
Fahrzeugstandort: 34\*\*\*  
Fahrzeug aufgenommen am: 30.07.2026

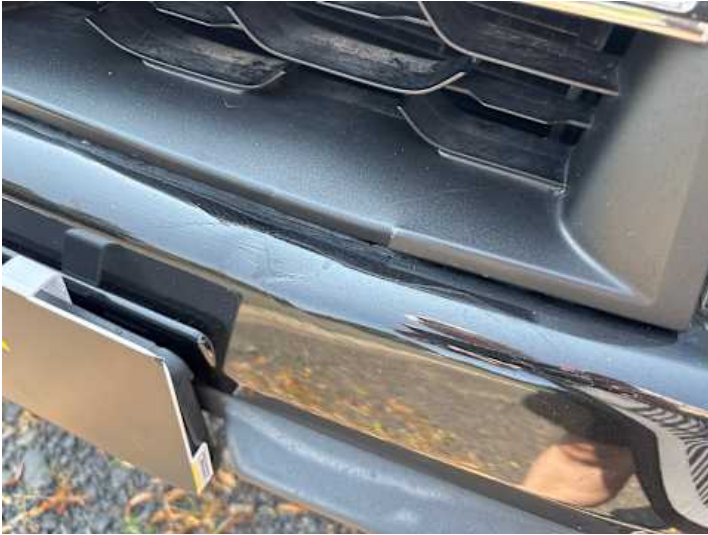
Stoßstange vorne (Riss/Bruch)

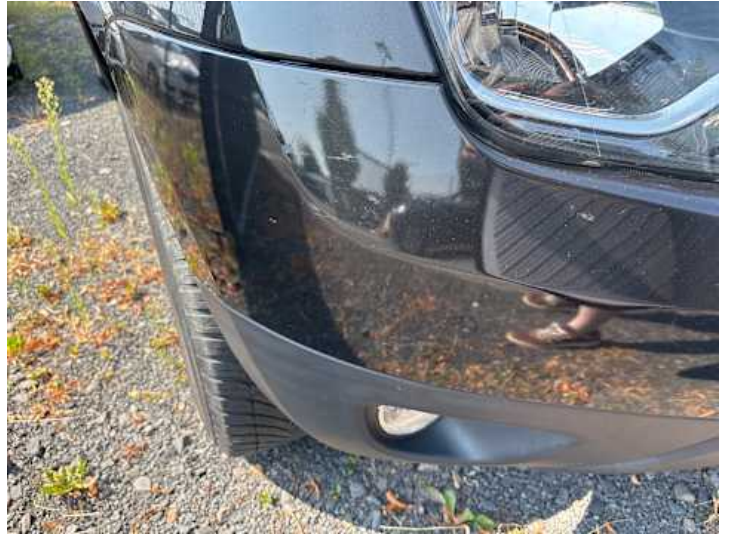
Stoßstange vorne (Kratzer)

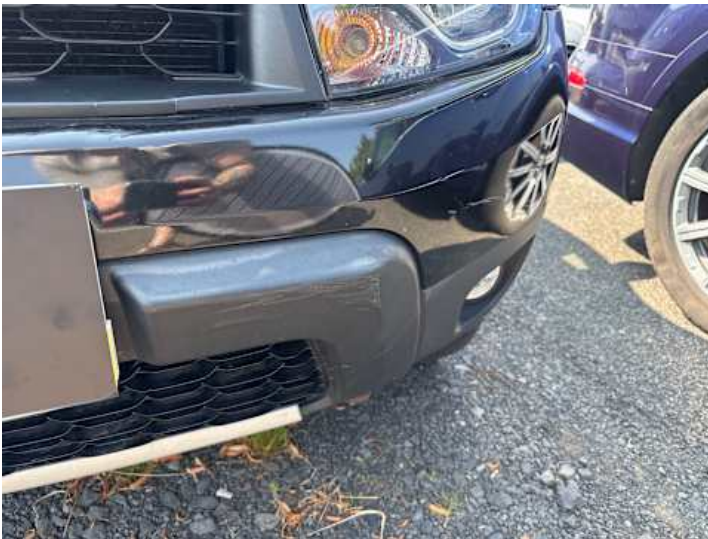
Stoßstange vorne (Kratzer)

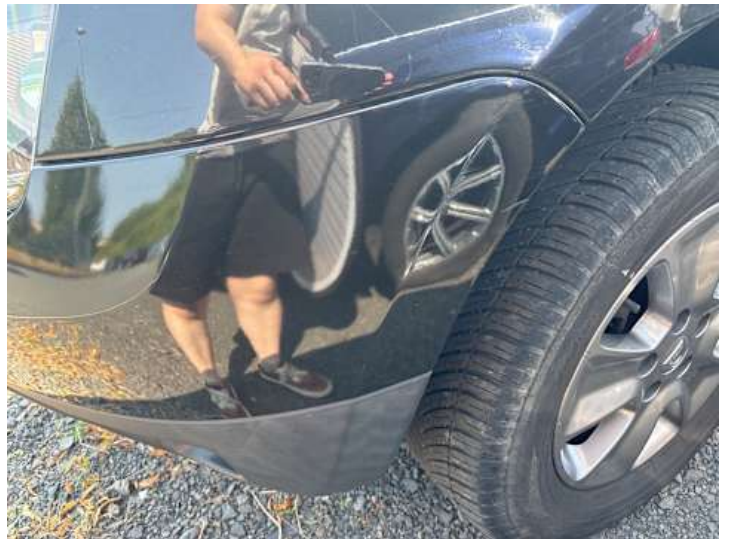
Stoßstange vorne (Kratzer)

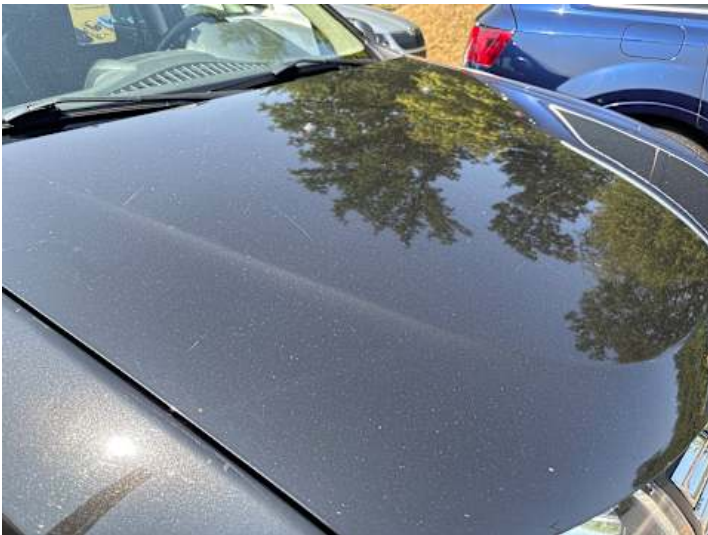
Motorhaube (Kratzer)

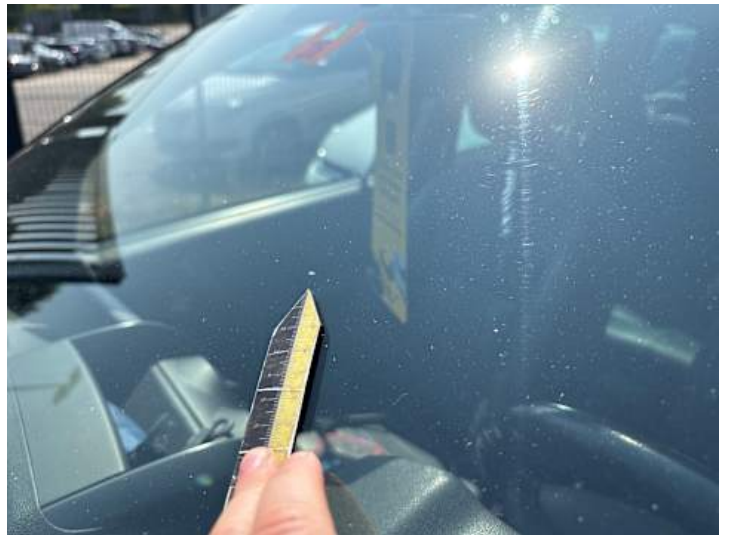
Windschutzscheibe (Steinschlag)

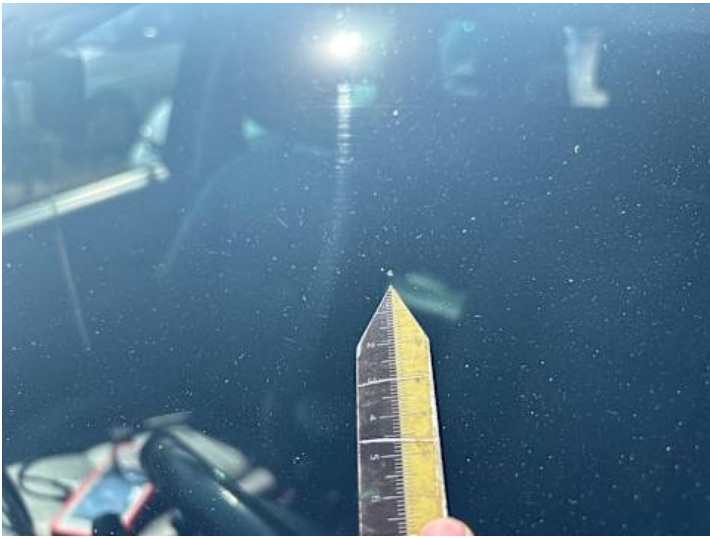
Windschutzscheibe (Steinschlag)

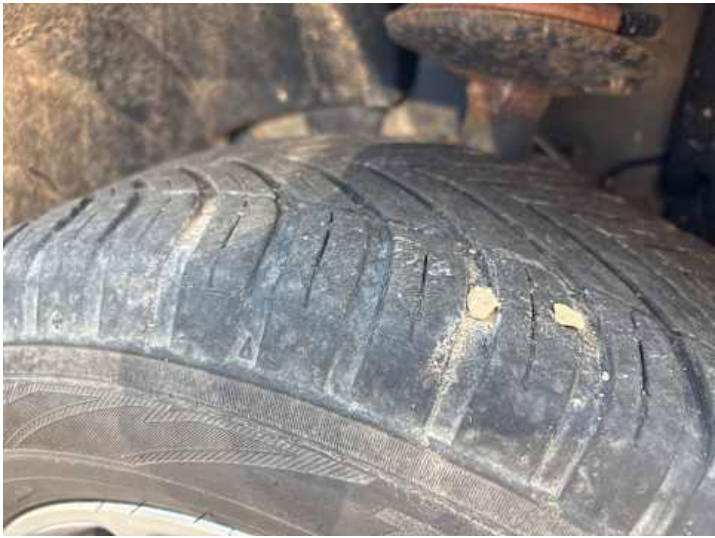
Rad (vehicle.damage-label.porous)

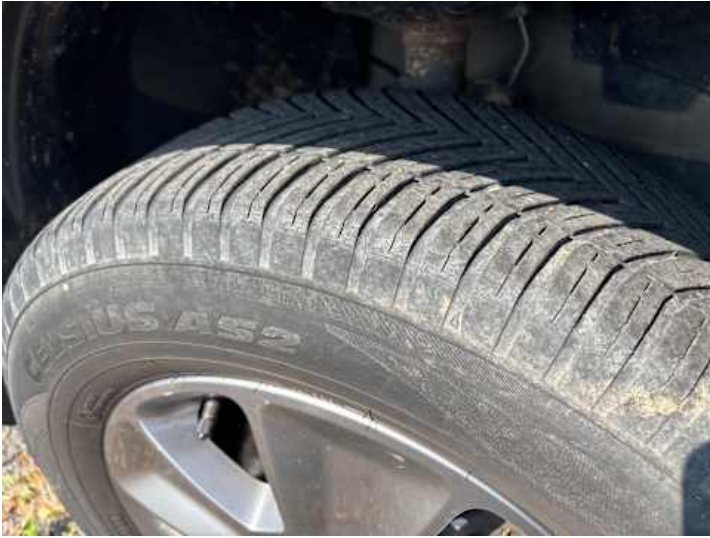
Rad (vehicle.damage-label.porous)

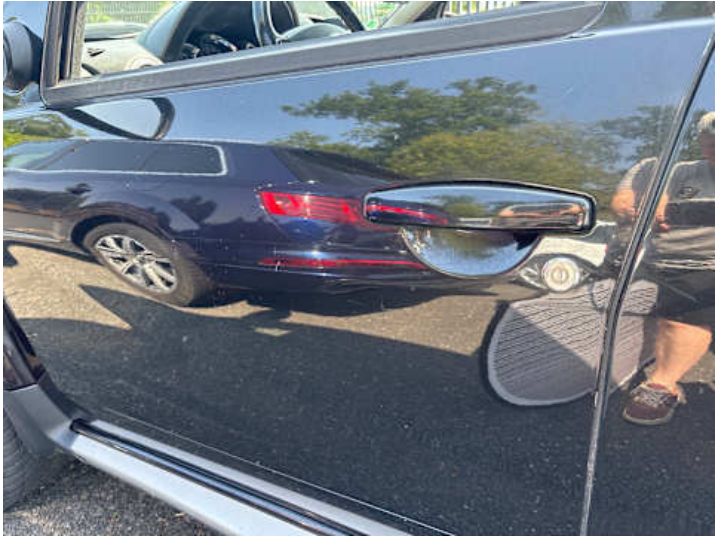
Fahrtür (Kratzer)

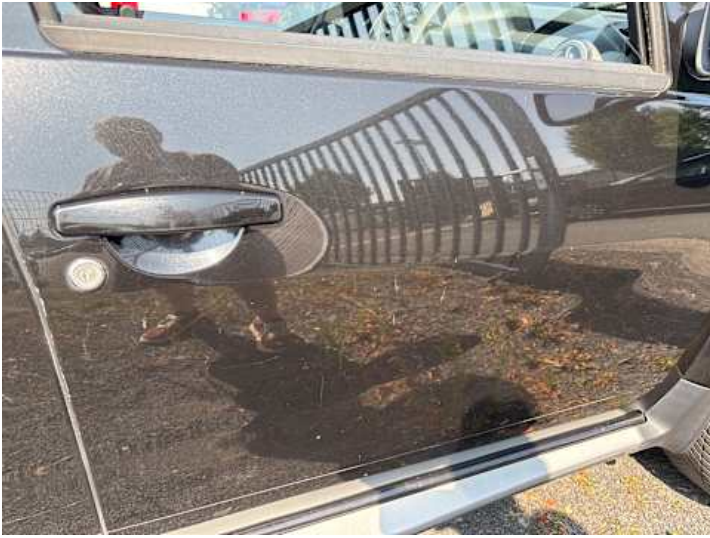
Beifahrtür (Delle, Kratzer)

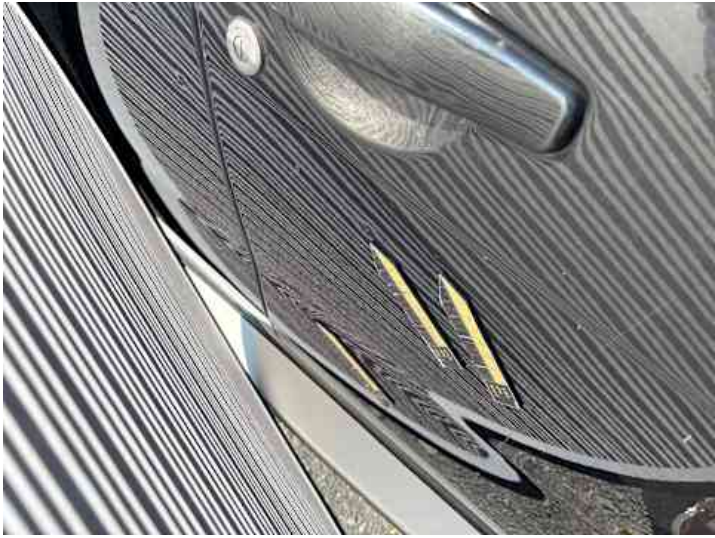
Beifahrtür (Delle, Kratzer)

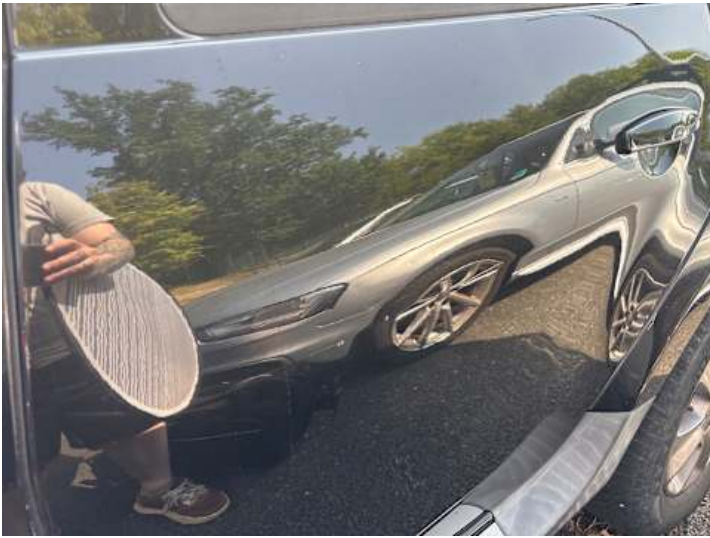
Türe hinten links (Delle, Kratzer)

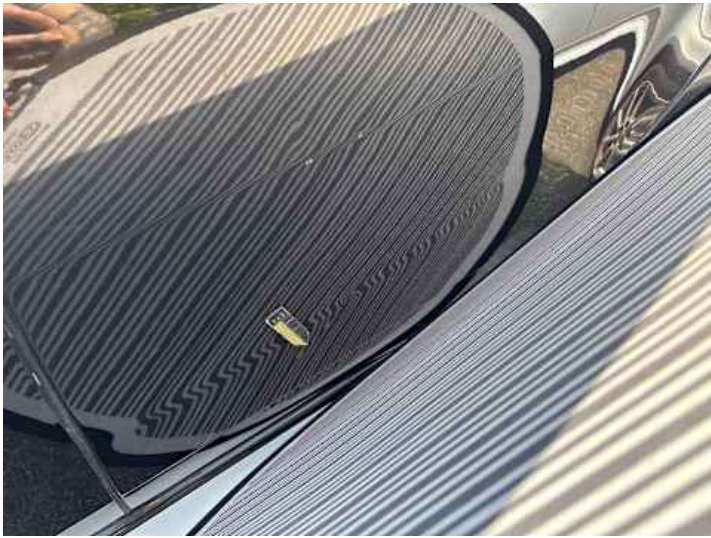
Türe hinten links (Delle, Kratzer)

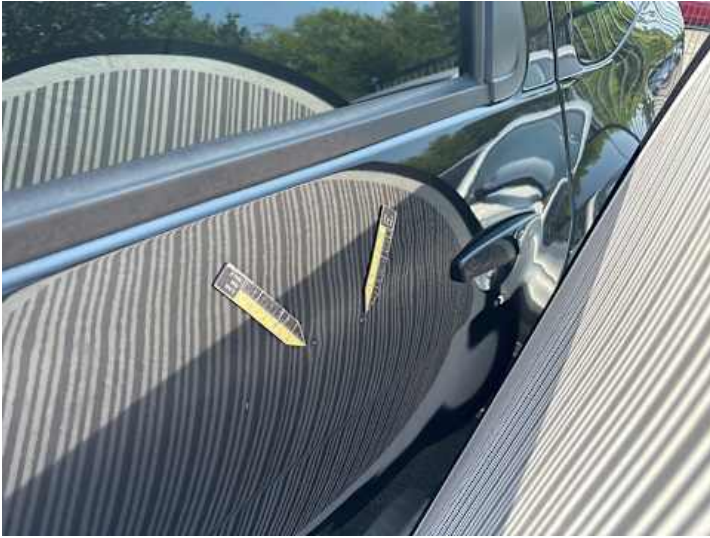
Türe hinten links (Delle, Kratzer)

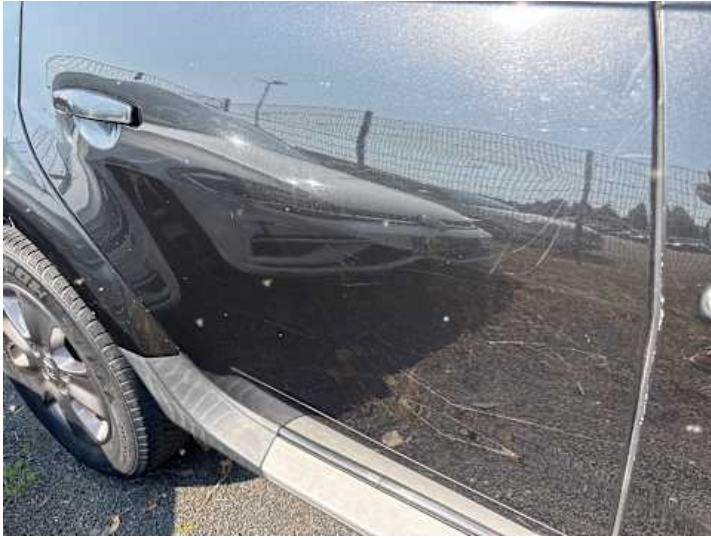
Türe hinten rechts (Kratzer)

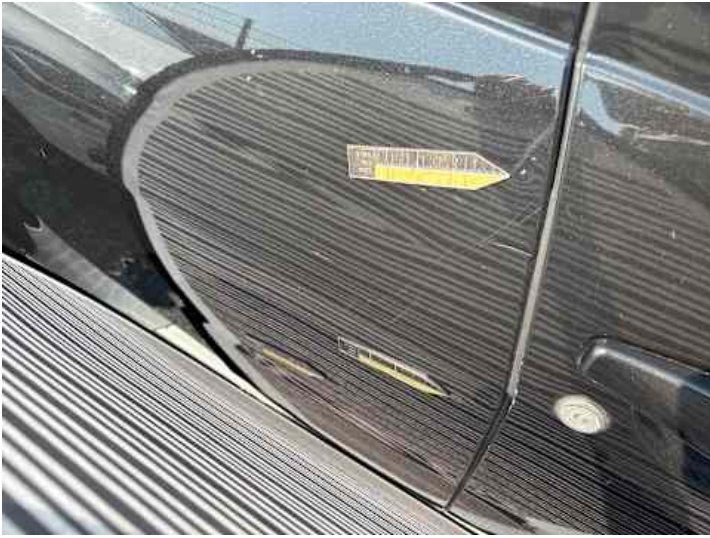
Türe hinten rechts (Delle)

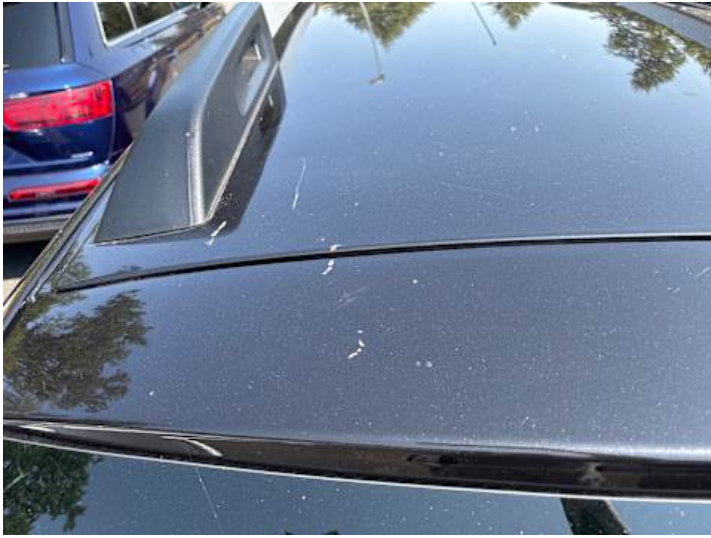
Dach (Delle, Kratzer)

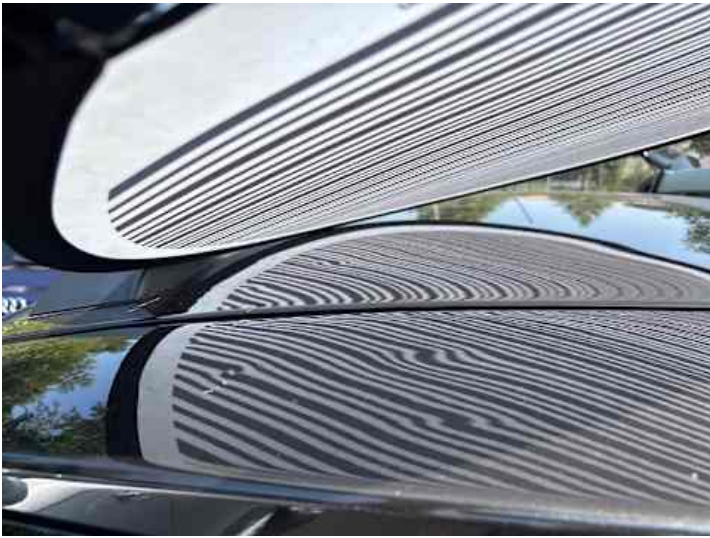
Dach (Delle, Kratzer)

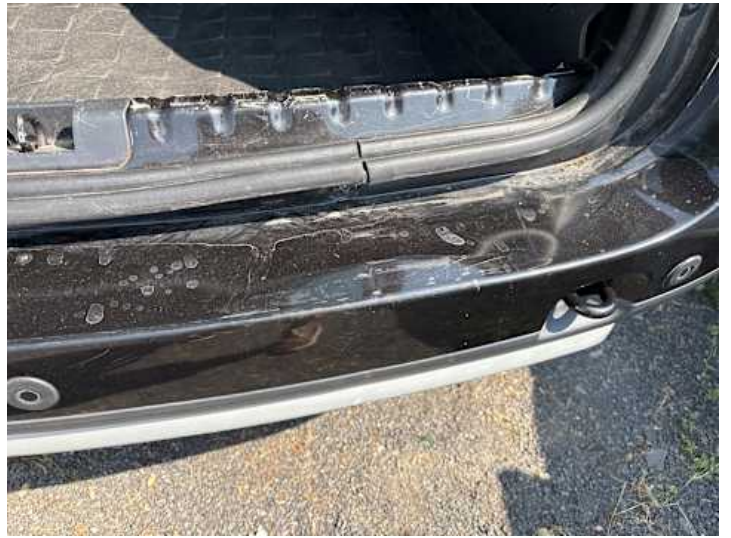
Stoßstange hinten (Verformung, Kratzer)

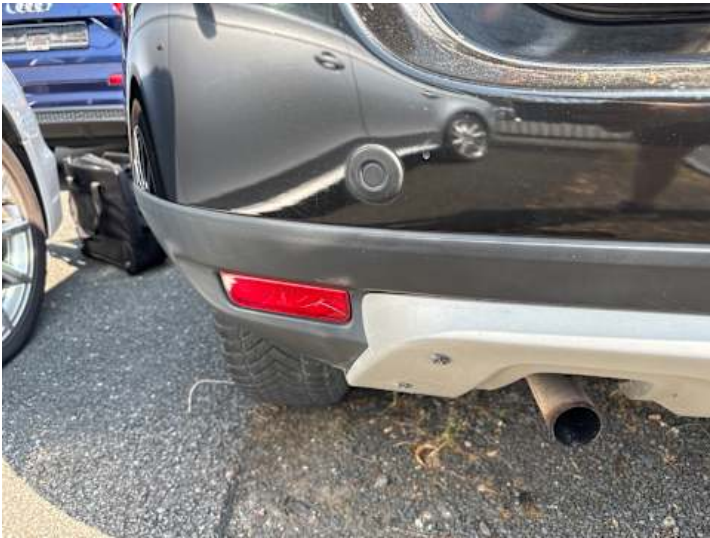
Stoßstange hinten (Riss/Bruch)

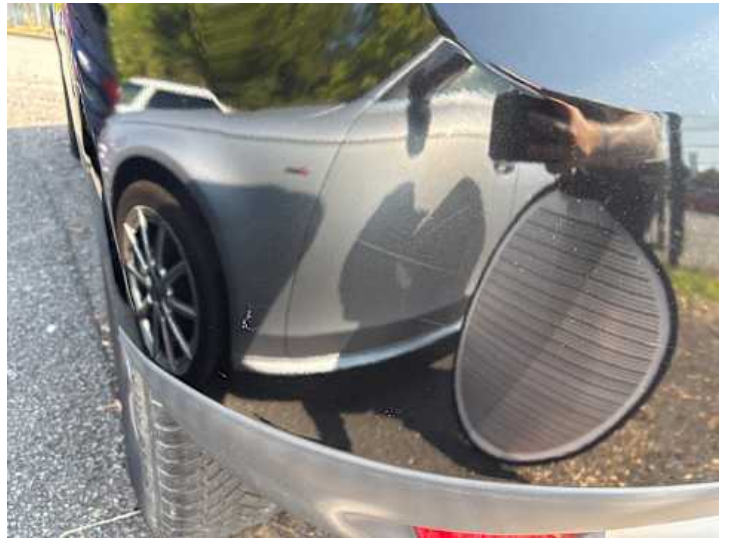
Stoßstange hinten (Kratzer)

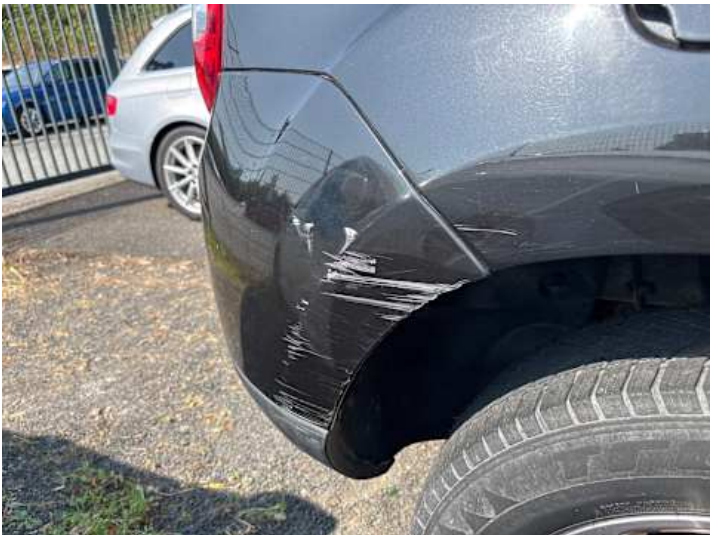
Stoßstange hinten (Kratzer)

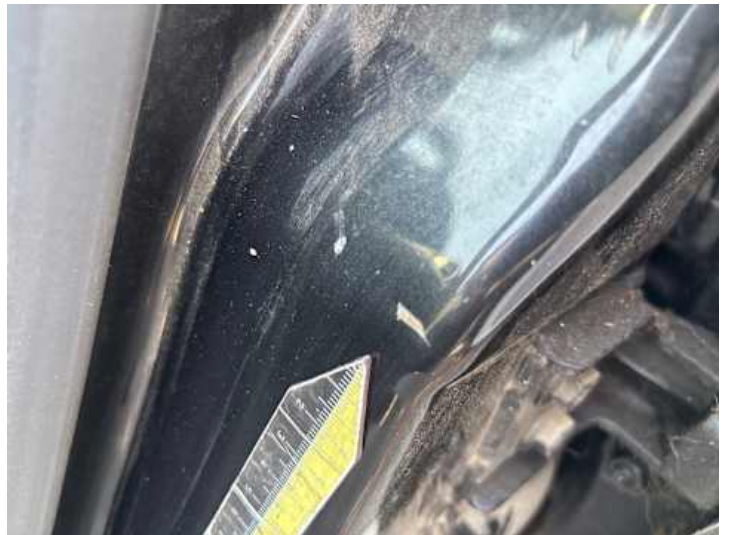
Schweller links (Kratzer, Rost)

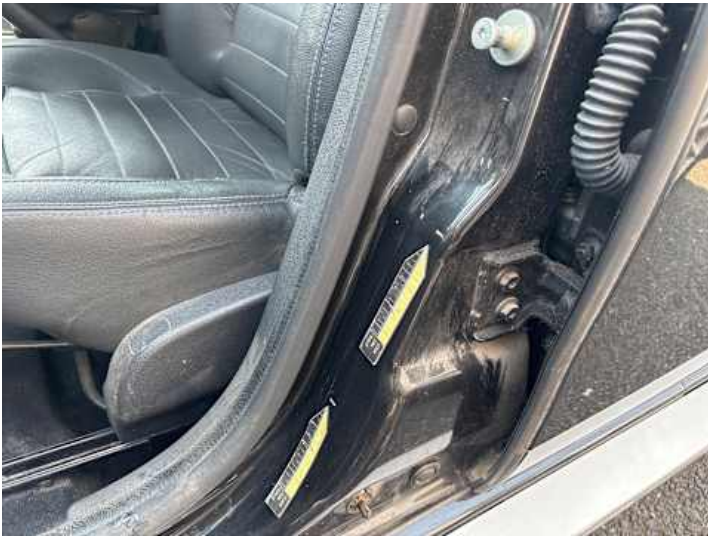
Schweller links (Kratzer, Rost)

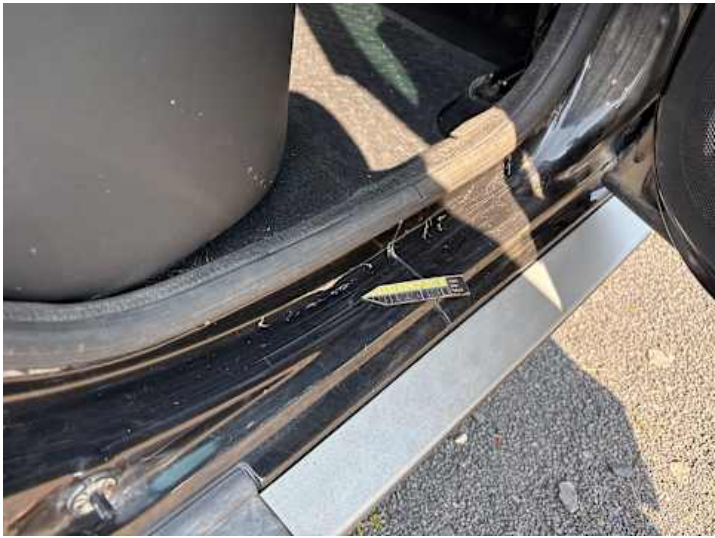
Schweller rechts (Delle, Kratzer)

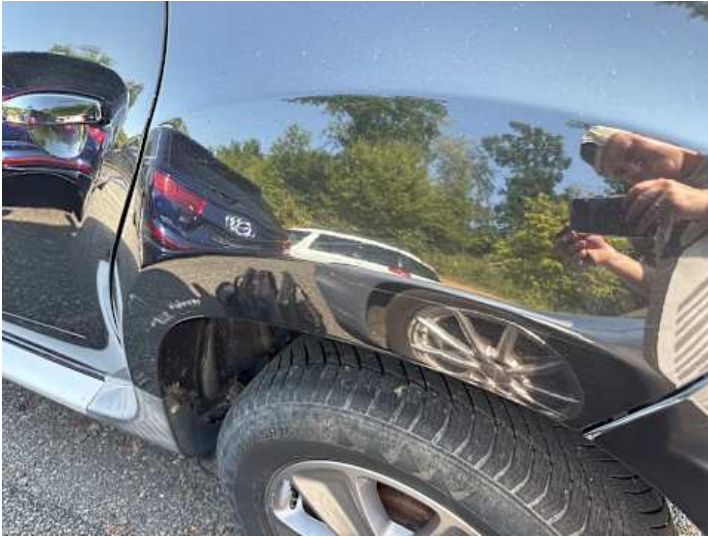
Seitenteil hinten links (Kratzer)

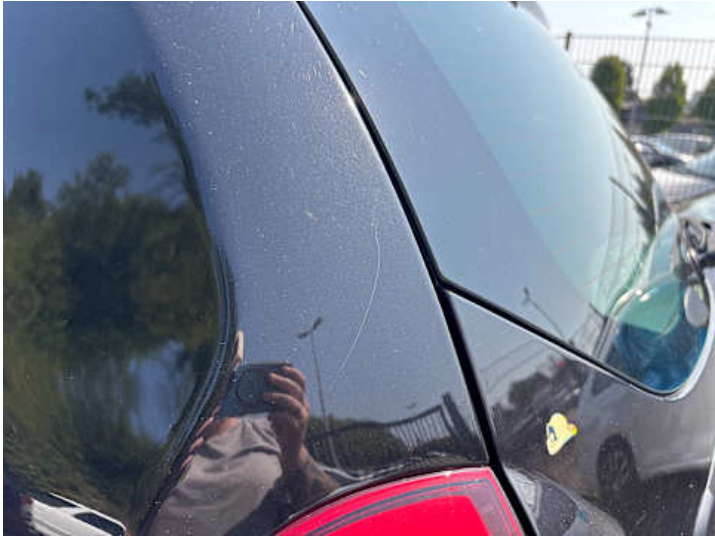
Seitenteil hinten links (Kratzer)

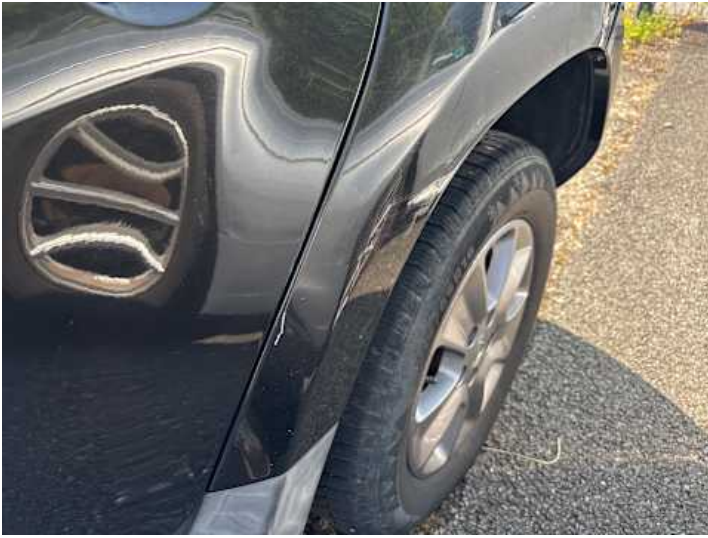
Seitenteil hinten links (Verformung, Kratzer, Delle)

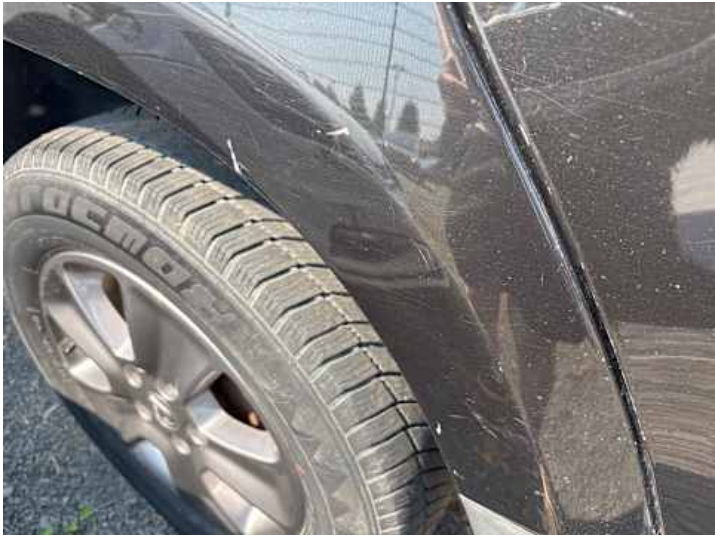
| Fahrzeugteil | Lackschichtdicke (in µm) | Fahrzeugteil | Lackschichtdicke (in µm) |
|---|---|---|---|
| Seitenteil hinten links | 150 | Seitenteil hinten rechts | 180 |

Seitenteil hinten rechts (Lackschaden, Kratzer)

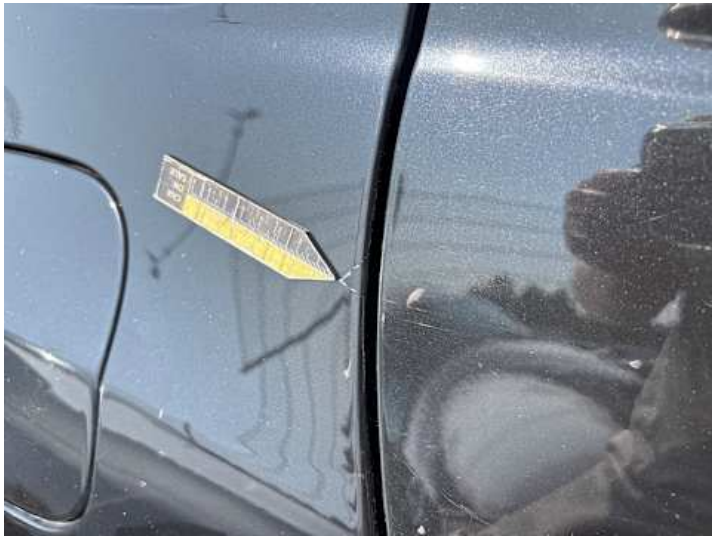
Seitenteil hinten rechts (Lackschaden, Kratzer)

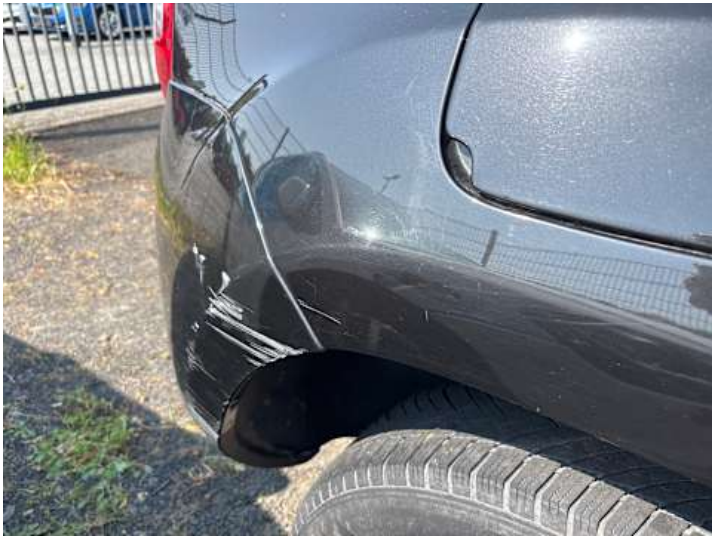
Seitenteil hinten rechts (Kratzer)

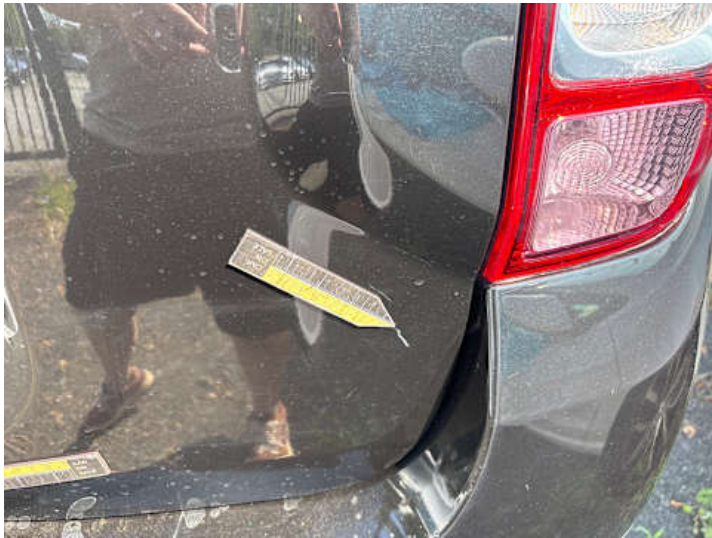
Heckklappe (Kratzer)

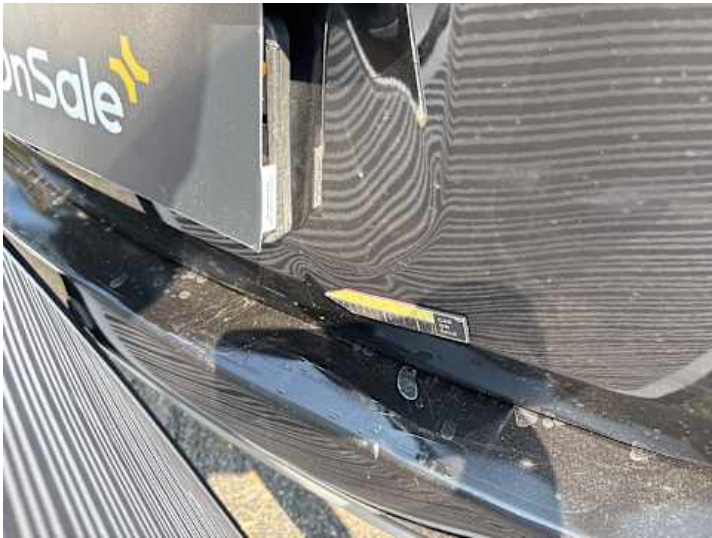
Heckklappe (Delle)

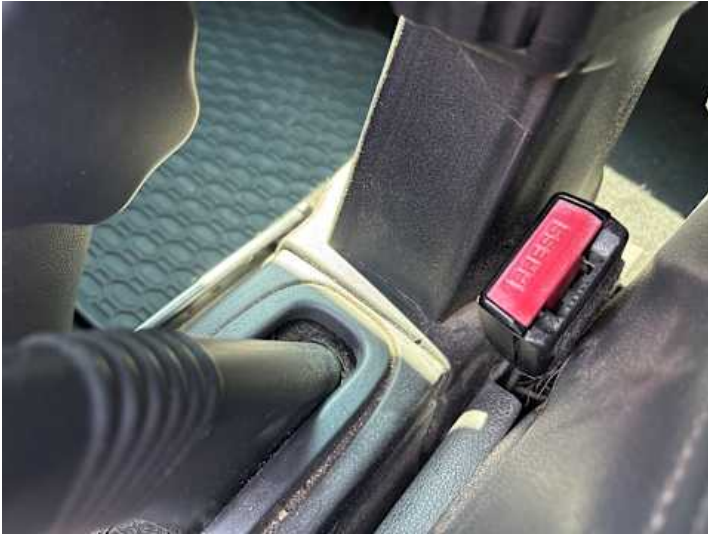
Innenraum (Riss/Bruch)

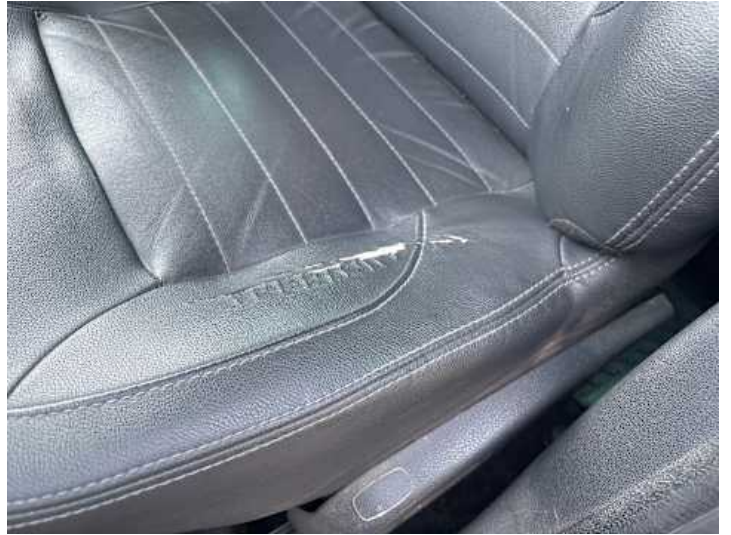
Innenraum (Riss/Bruch)

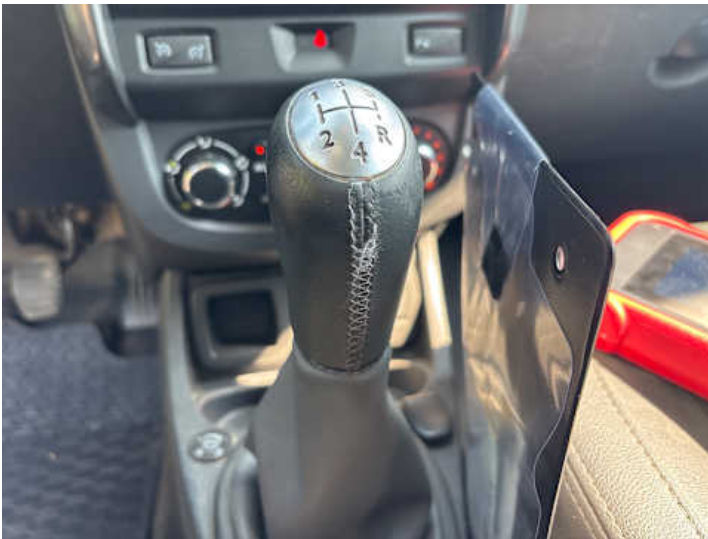
Innenraum (Verschleiß)
